# REAL

Realsyn+ for

Stationsvej 22,  
4293 Dianalund

Dato for besigtigelse: 12-04-2026

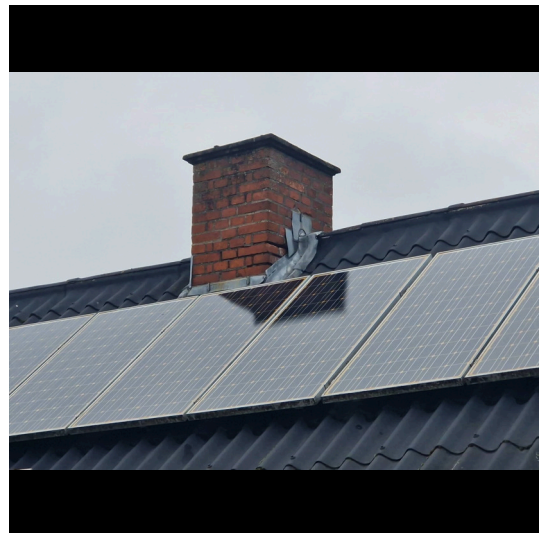
Begge skorsten fremstår med løse og defekte fuger, og der er revnede/løse/frostsprængte sten

Forholdet vil udvikle sig yderligere på længere sigt.

**Eftergang af fuger i skorsten**

Udbedringseksempel: Eftergang af fuger i skorsten. Fuger udbedres ved udkradsning og omfugning. Skadede skorstenensfuger udkradses i fuld bredde til dybde min. 25 mm fra den færdige fugeoverflade. Hele fugen udfyldes efterfølgende.

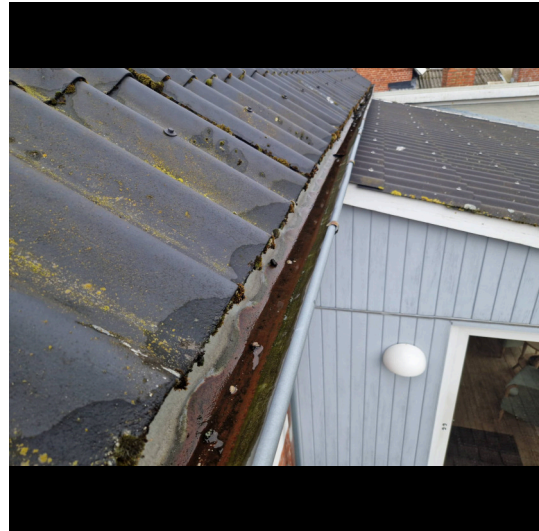
Der er tæring i tagrender på begge sider

Det vurderes, at skaden kan udvikle sig på længere sigt.

## Udskiftning/montering af tagrende

Udbedringseksempel: Udskiftning af let tagrende. Den nederste række tagsten/tagplader demonteres/afløftes. Tagrenden nedtages. Tagrende monteres, endebunde og tudstykke monteres ved overgang til nedløb. Tagsten/tagplader genmonteres.

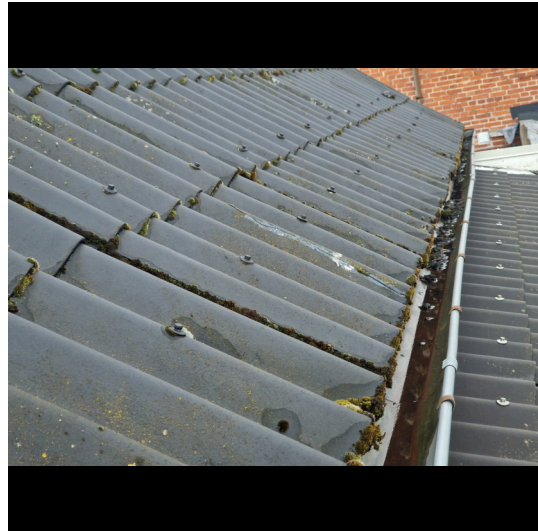
Tagpladerne har revner enkelte steder mod have og enkelte mod vej

Det vurderes, at skaden kan udvikle sig på kortere sigt.

## Udskiftning af tagplader

Udbedringseksempel: Udskiftning af tagplader eks. som Cembrit oplægges på det eksisterende lægteunderlag, med tætningsbånd i bølgepladernes vandrette overlæg og fastgøres med indfarvede tagskruer, spændskiver og tætningskiver. Udhængsklodser af plast med ventilation monteres over nederste taglægte ved tagfod.

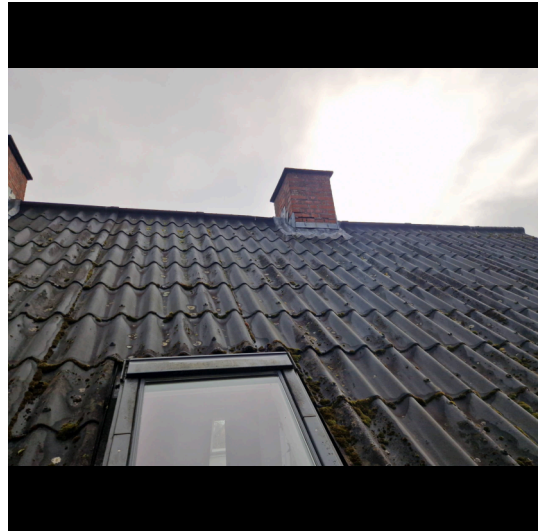
Inddækningen er faldet ned ved begge skorsten

Det vurderes, at skaden kan udvikle sig på kortere sigt.

Der er lysindfald fra loftrum

**Eftergang af skorstensinddækning**

Udbedringseksempel: Inddækningen eftgæes/bankes på plads med gummi hammer til det er plant over tagbelægningen. Det forudsættes at inddækning er intakt. Max skorstens dimensioner 900 x 900 cm.

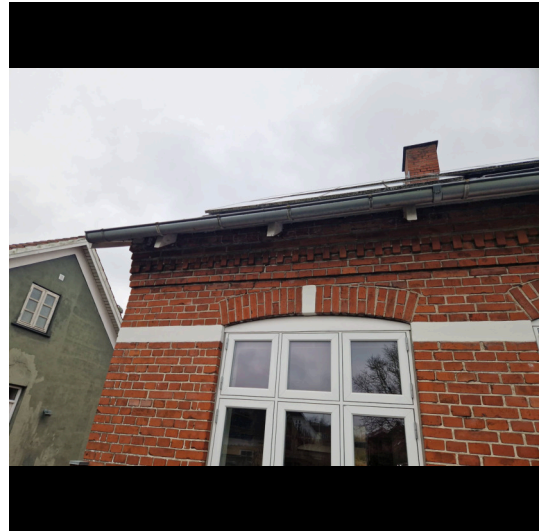
Segmentbuer er med revner over vinduer og flere fuger er porøse flere steder bygningen rundt

Det vurderes, at skaden kan udvikle sig på længere sigt.

## Udkradsning og udbedring af fuger

Udbedringseksempel: Eftergang af fuger. Forvitrede/løse fuger, synlige revner og huller i fuger udbedres ved udkradsning og omfugning. Fuger udkradses i fuld bredde til dybde min. 15 mm fra den færdige fugeoverflade. I ældre facader udkradses til dybde min. 25 mm. Efter rengøring og vanding efterfuges med tilbageliggende fuger.

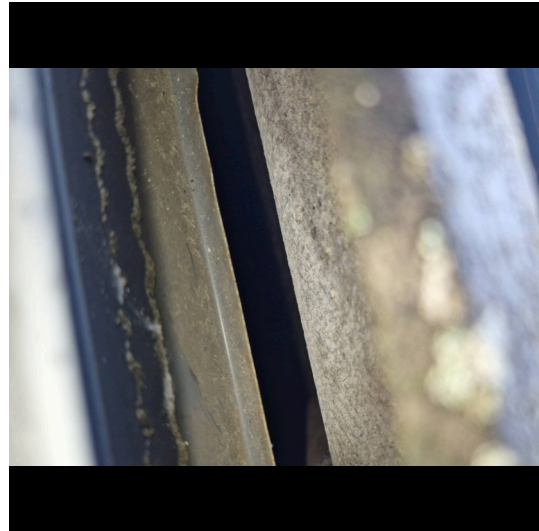
Ovenlysvinduer mangler skumklodser mellem vinduesinddækning og undersiden af tagplader

Det vurderes, at skaden kan udvikle sig på kortere sigt.

## Montering af fugleklodser

Udbedringseksempel: Udskiftning/montering af fugleklodser. Tagbelægningen løsnes, evt. defekte fugleklodser/fuglegitter erstattes og monteres. Tagbelægningen genmonteres.

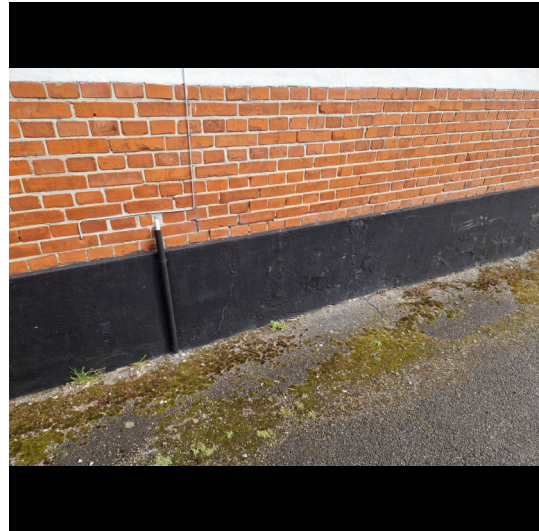
Der er revner i sokkel mest i gavl mod vest. Revnerne fortsætter op i ydervæggen

Revner var alle uden væsentlig forskydning/forsætning og skønnes uden konstruktiv betydning. Revnedannelser er almindeligt forekommende i ældre bygninger.

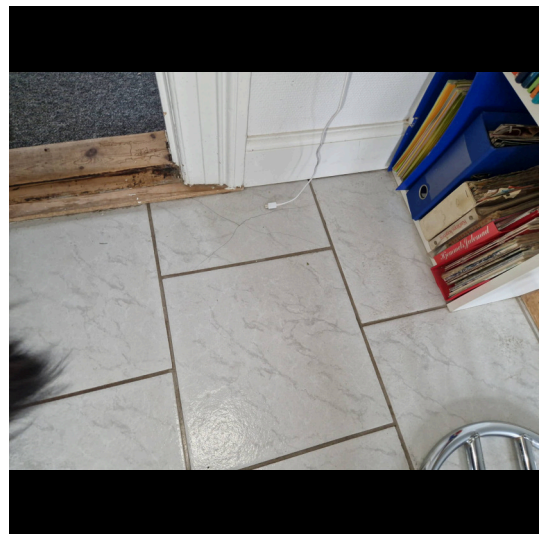
Der er enkelte gulvklinter med mangelfuld vedhæftning til underlaget i mindre områder, enkelte er revnet og flere er med skår.

Der kunne ikke registreres følgeskader ved besigtigelsen, og der vurderes ikke at være nærliggende risiko for skade.

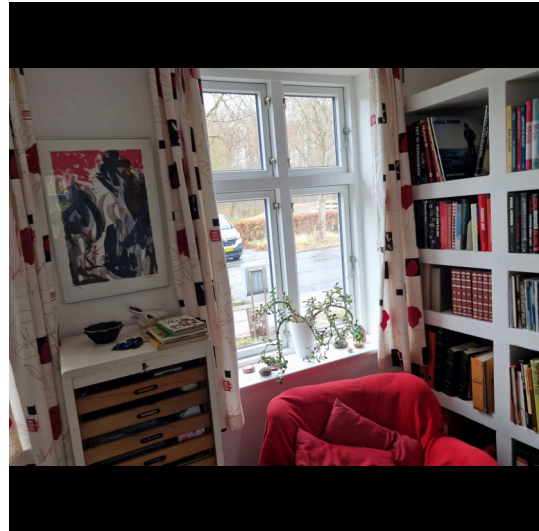
Vinduet i værelse overholder ikke kravet til redningsåbning

Der er risiko for personskade i tilfælde af brand.

Forholdet kan evt. afhjælpes ved montering af røgalarm tilsluttet el-nettet, jf. BR18.

## Etablering af godkendt redningsåbning

Opgaven har ikke været mulig at prissætte, det anbefales at kontakte en tømrer med henblik på udredning af opgaven og tilbud på udbedring.

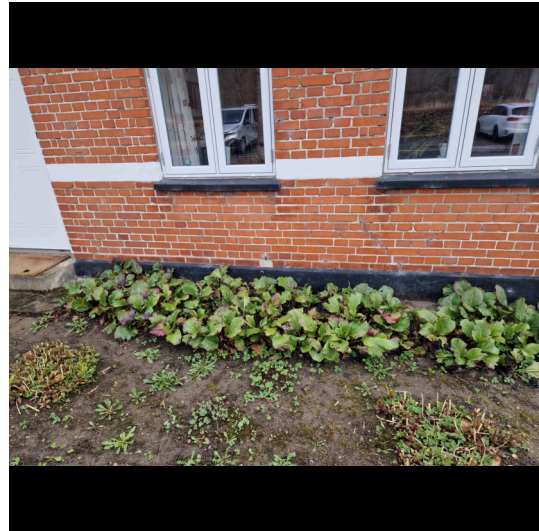
Antal og placering af ventilationsriste er ikke i overensstemmelse med gældende regler for ventilation af ventileret hulrum, samt rist er blokeret mod vej

Dette kan medføre opfugtninger og skader på konstruktionerne på længere sigt.

## Optimering af ventilation

Udbedringseksempel: Etablering af ventilationsriste. Montering af ventilationsriste i fundamentalsokkel. Der bores Ø 125 mm hul i sokkel, tykkelse 350 mm, ved diamantboring, for ventilation af krybekælder. Jalousirist af støbt aluminium, Ø 125/151 mm, med spurvenet, 10 x 10 mm, som Lindab ydervægsrist type YGC 125, monteres med underkant min. 100 mm over terræn.

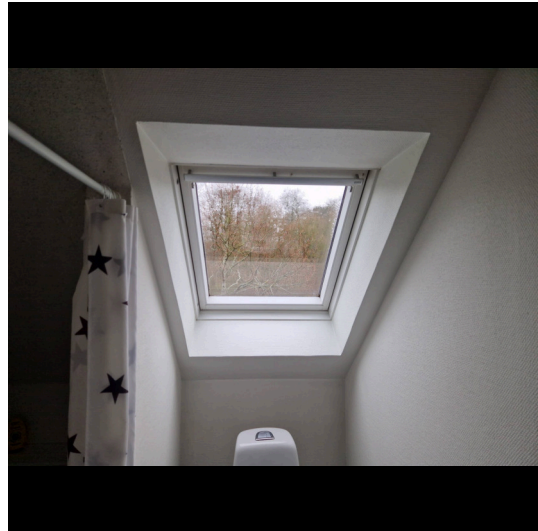
Der er kun rumaftræk gennem vindue i rummet

Der ses ingen tegn på skade ved besigtigelsen.

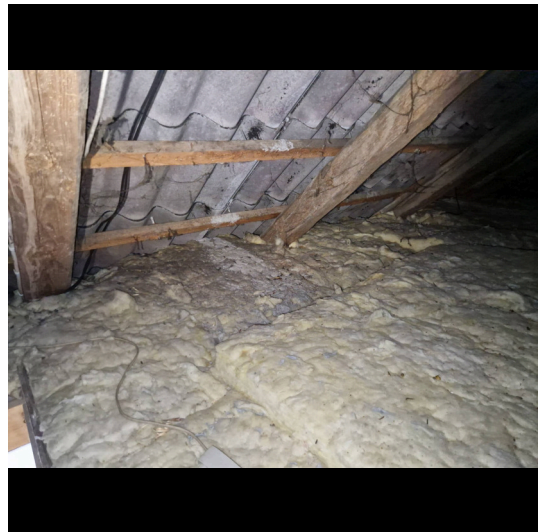
Tagplader er blevet rensset og malet. Der er i forbindelse med afrensningen trængt afrensningslam ind i tagrummet, hvor det ligger i striber på isoleringen og på gangbro

Afrensningslammet kan indeholde asbest, hvorfor kontakt bør undgås. Såfremt det ønskes fjernet bør det ske i henhold til gældende anvisninger.

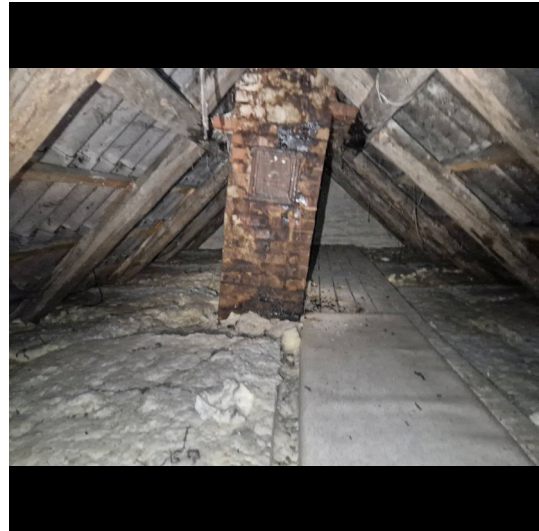
Der er løbesod på begge skorsten

Der kunne ikke registreres følgeskader ved besigtigelsen, og der vurderes ikke at være nærliggende risiko for skade.

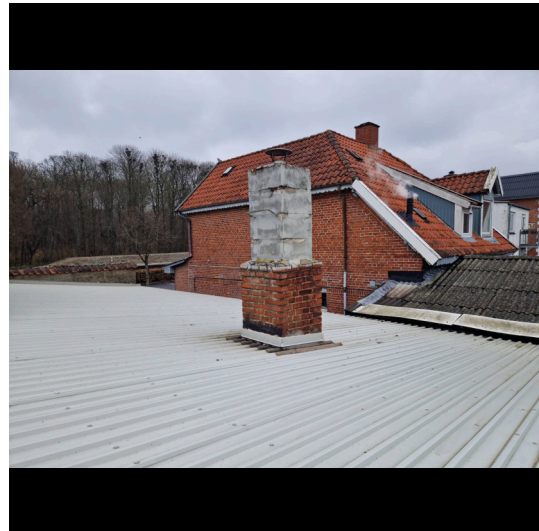
Skorstensoverfladen fremstår med afskallet puds og løse fuger

Det vurderes, at skaden kan udvikle sig på længere sigt.

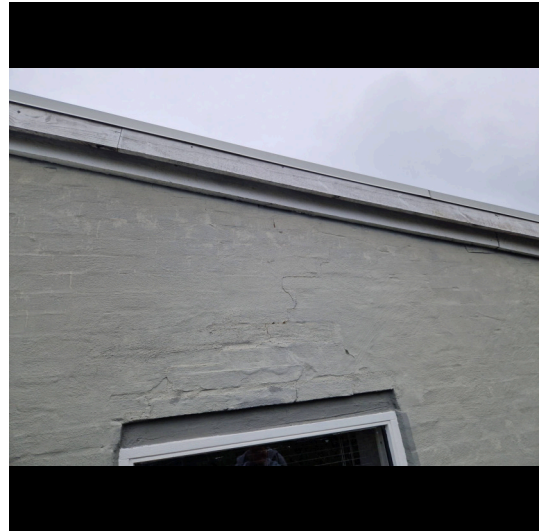
Murværk er med revne over og under vindue i gavl mod have

Det vurderes, at skaden kan udvikle sig på længere sigt.

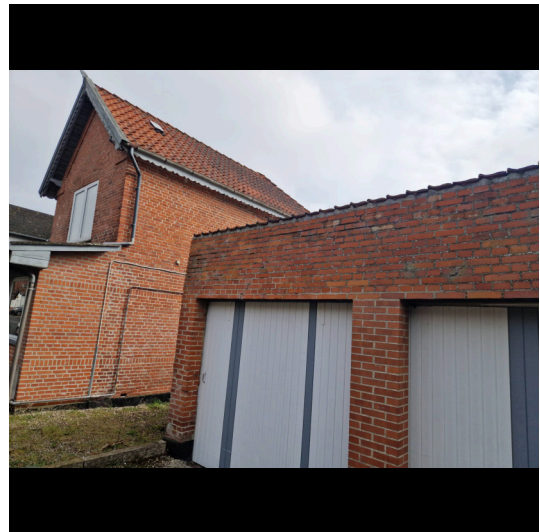
Der er revnedannelser, forskydninger og defekte fuger mod vej

Forholdet vurderes at give anledning til fugtindtrængning, hvilket kan medføre skader på de bagvedliggende konstruktioner på sigt. Revnerne vurderes i sig selv at være stabile, men er dog af en sådan karakter, at yderligere udvikling over en længere årrække samt mindre revnedannelse efter reparation kan forekomme.

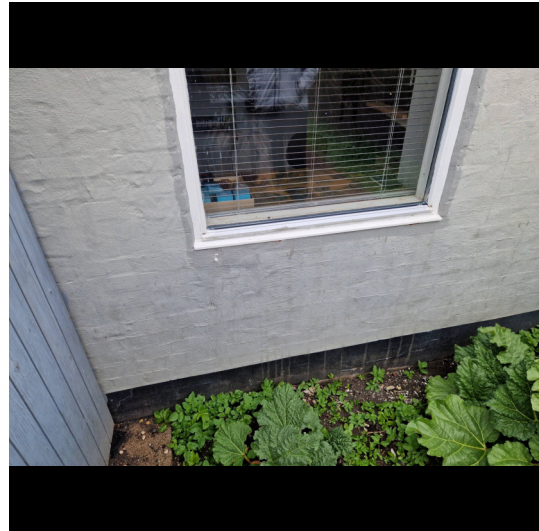
Vindue er nedbrudt i bunden af vindue mod have

Det vurderes, at skaden kan udvikle sig på længere sigt.

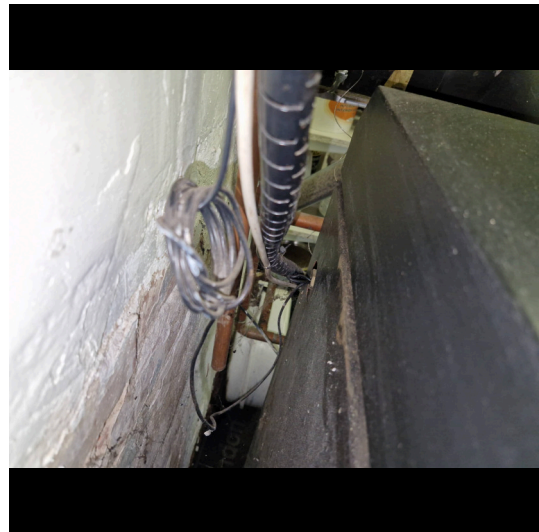
Overløb fra varmeanlæggets sikkerhedsventiler er ikke ført til afløb

Overløbet er placeret i et rum med ikke fugtfølsom gulvbelægning, og rummet er forsynet med gulv afløb. Der vurderes derfor ikke at være risiko for skader.

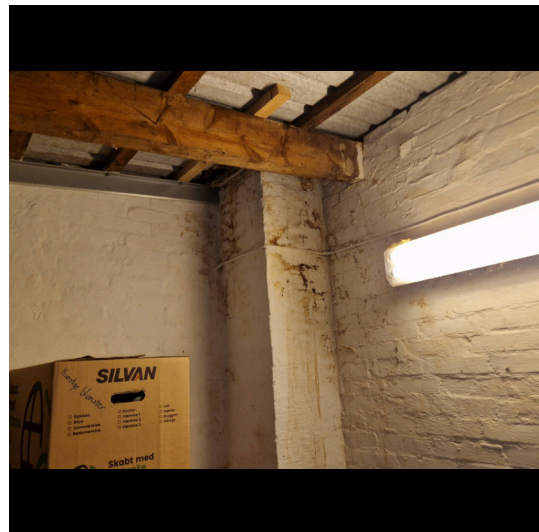
Der er fugtskjolder på væggen ved skorsten

Forholdet var tørt ved fugtmåling og skønnes derfor af ældre dato.

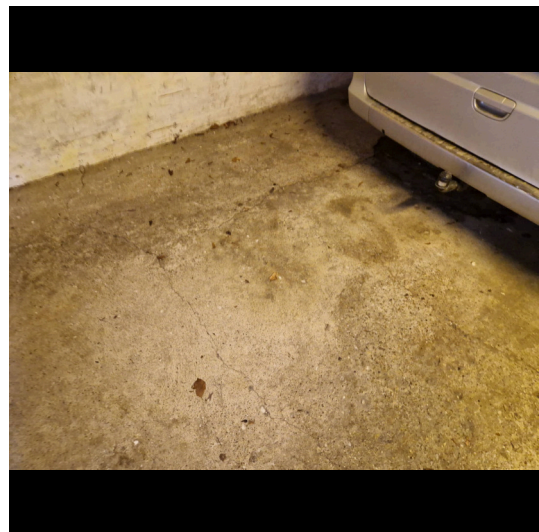
Der er flere revner i betongulvet

Der kunne ikke registreres følgeskader ved besigtigelsen, og der vurderes ikke at være nærliggende risiko for skade.

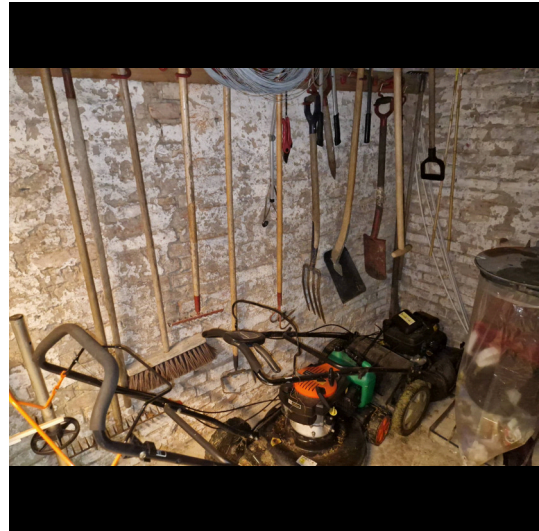
Der er registreret afskalninger og revner i vægge

Omfanget er på nuværende tidspunkt så begrænset, at der ikke skønnes at være nogen risiko.

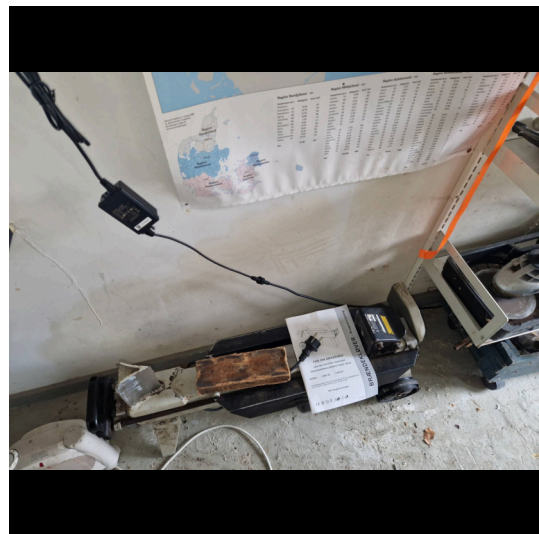
Der er fugtskjolder på væggen mod drivhus ned mod gulv

Det vurderes, at skaden kan udvikle sig på kortere sigt.

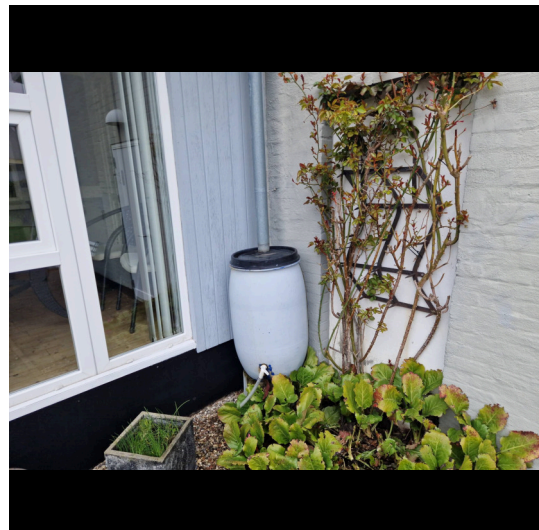
Tagedløb er ført til opsamlingstønde

Der kunne ikke registreres følgeskader ved besigtigelsen, og der vurderes ikke at være nærliggende risiko for skade.

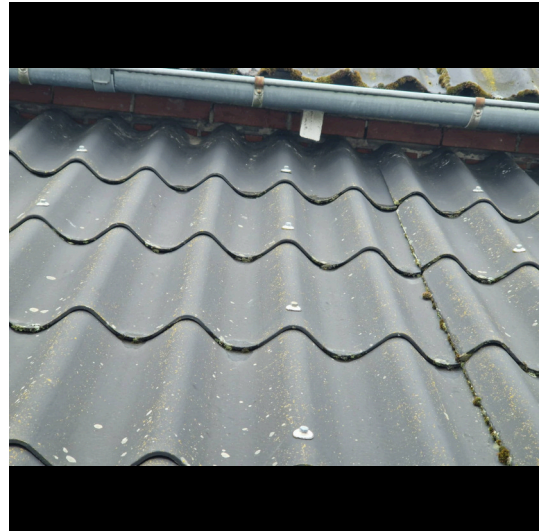
Flere tagplader er med overflade revner, inddækning mangler ind mod murværk ved hovedhuset, samt fuger ved inddækningen mod garage er med mindre revner

Det vurderes, at skaden kan udvikle sig på længere sigt.

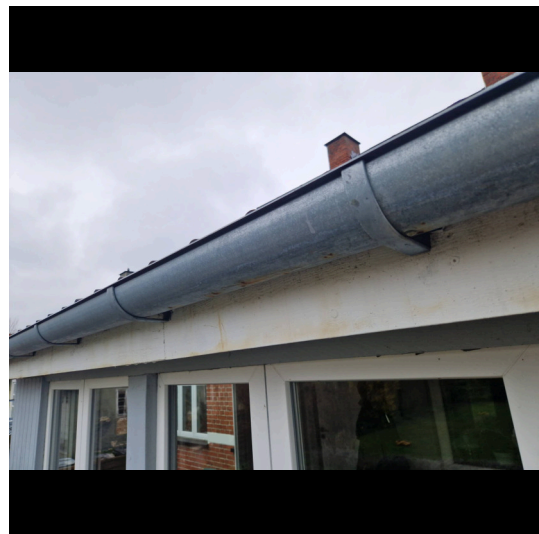
Der er tæring i tagrender mod have

Det vurderes, at skaden kan udvikle sig på længere sigt.

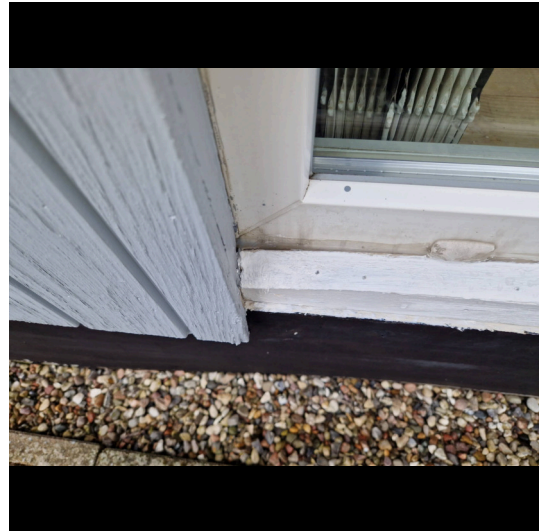
Fuge ved enkelt tætningsliste er revnet, ned mod bunden af vindue

Det vurderes, at skaden kan udvikle sig på kortere sigt.

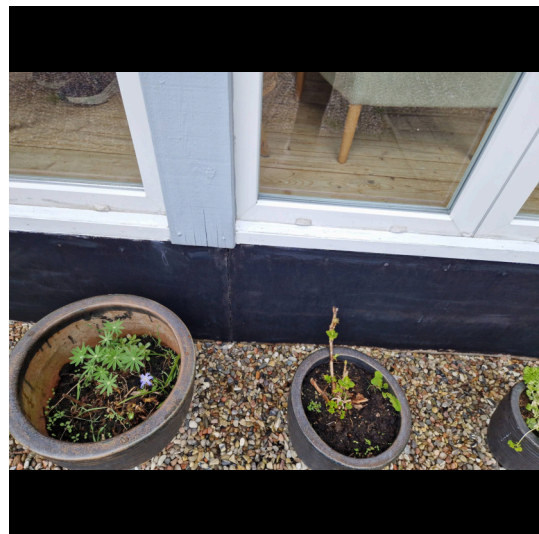
Sokkelplader er med mindre revner ved samlingerne

Der kunne ikke registreres følgeskader ved besigtigelsen, og der vurderes ikke at være nærliggende risiko for skade.
