Realsyn+ for

Klintevej 222,  
4780 Stege

Dato for besigtigelse: 10-07-2026

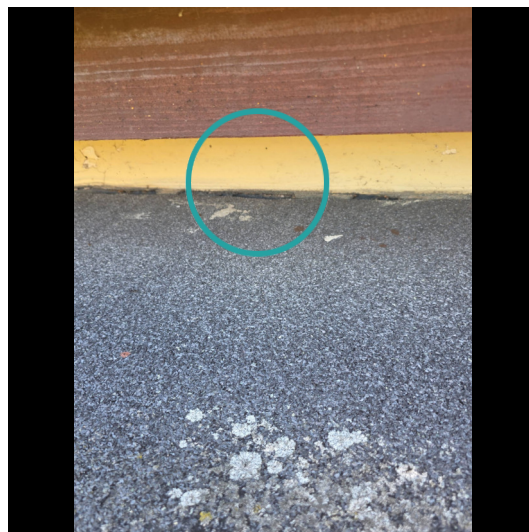
Inddækningen mellem tagflade og facade ved karnap vurderes defekt/ikke tæt, ses f.eks mod sydvest

Der er risiko for vandindtrængning og følgeskader på de underliggende konstruktioner

Opgaven vurderes at kunne udbedres af en blikkenslager. Vi anslår, at arbejdslønnen er den største del af udbedringsomkostningen, og materialer udgør en mindre del. Det anbefales derfor at lade en blikkenslager udbedre opgaven på regning.

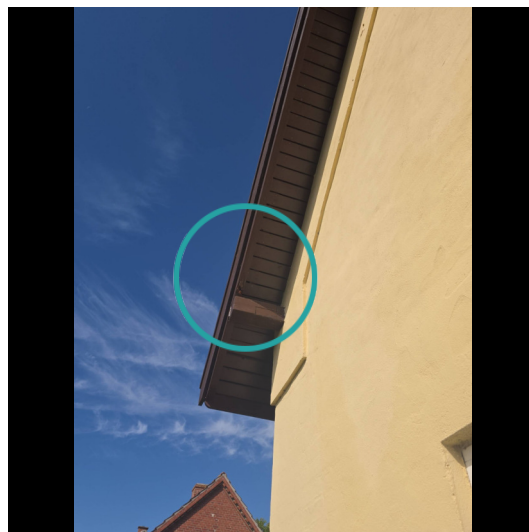
Udvendigt træværk ved og omkring tag har påbegyndende nedbrudt træ. Forholdet er konstateret i vindskeder, f.eks. mod syd

Udviklingen skønnes at fortsætte, og det kan medføre svigt på længere sigt.

## Udskiftning af vindskede

Udbedringseksempel: Udskiftning af vindskede. Vindskede med dækbræt udføres af ru brædder af fyrretræ, 5. sortering - kvinta, trykimprægneret iht. NTR-klasse AB. Vindskeden afsluttes med dækbræt.

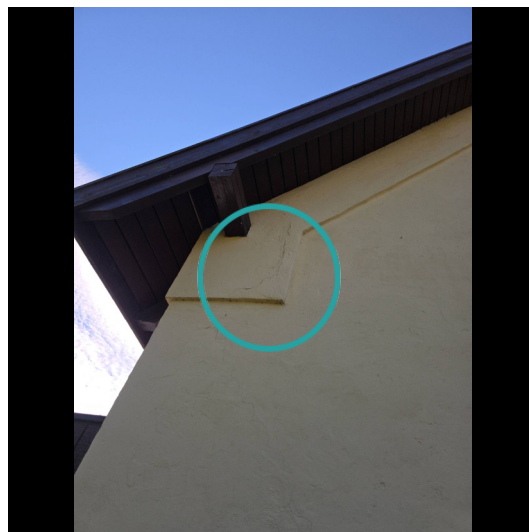
Der er enkelte steder revner i ydervæggen samt områder med porøs/afskallet puds, ses f.eks. mod nordvest og sydvest

Forholdet er på nuværende tidspunkt begrænset

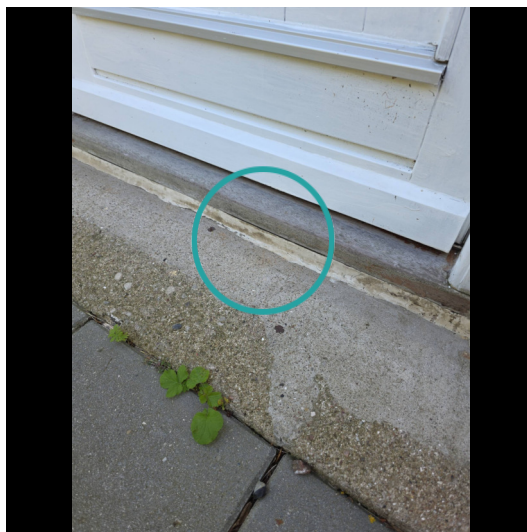
Mørtel og elastiske fuger omkring enkelte dører har fugeslip/mistet elasticiteten og er delvist udfaldne/porøse, forholdet ses bl.a mod nordvest og sydøst

Defekte eller manglende fuger giver risiko for fugtindtrængen på længere sigt. Forholdet vurderes at udvikle sig yderligere med risiko for følgeskader.

## Eftergang af fuger

Udbedringseksempel: Eftergang af fuger. Kontaktflader mellem fuge og omgivende bygningsdele afrenses. Udrensning/udkradsning af eksisterende fuge, stopning, fugeunderlag og elastisk fuge.

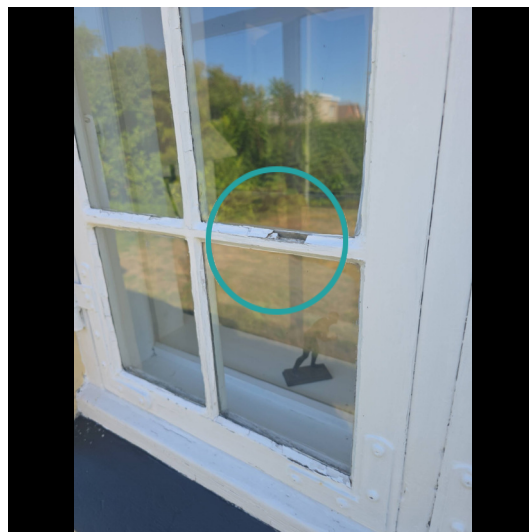
Der er defekt og manglende kitning omkring flere vinduer, ses mest mod sydvest

Forholdet er af et sådant omfang, at der er væsentlig øget risiko for trænedbrydning.

**349,00 Pr lbm\*****Eftergang med rudekit**

Udbedringseksempel: Kitning af ruder med enkeltlag glas

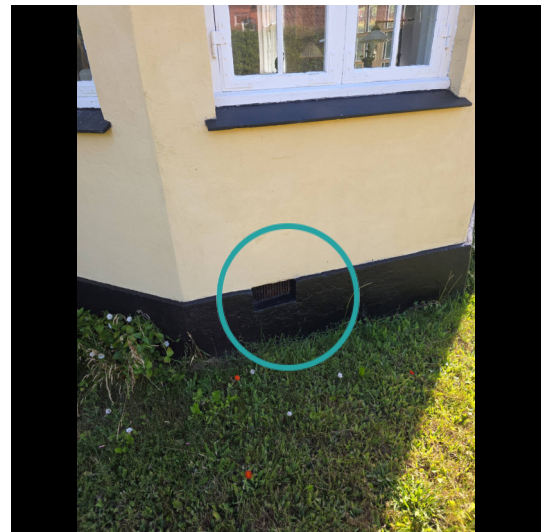
Sokkeludluftning til krybekælder skønnes underdimensioneret/mangelfuld

Der skønnes risiko for opfugtning af den indvendige konstruktion pga. den manglende udluftning.

**Indhent tilbud****Indhent tilbud fra murer**

Opgaven har ikke været mulig at prissætte, det anbefales at kontakte en murer med henblik på udredning af opgaven og tilbud på udbedring.

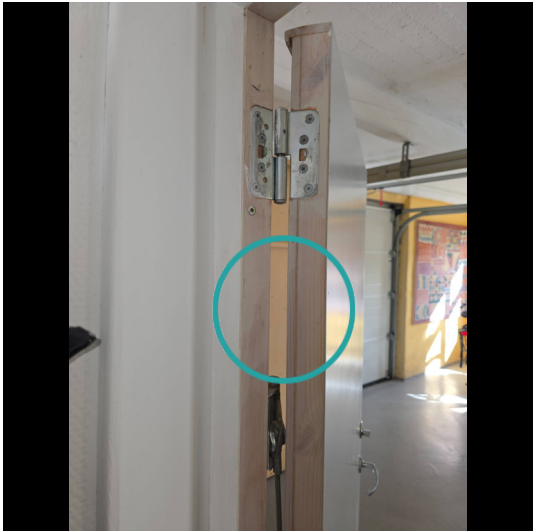
Der er ikke udført brandklassificeret dør, som opfylder de gældende brandkrav, mellem garage og beboelsedelen

Dette kan forårsage hurtig brandspredning ved brand og udgør derfor en personrisiko.

### Montering af indvendig branddør

Udbedringseksempel: Udskifte med indvendig branddør, BD-30, malebehandlet. Indvendig dør, karm, indfatninger og dørrtrin udtages. Døren erstattes af ny indvendig branddør, EI2 30-C (BD-30), 900 x 2.100 mm, hvidmalet. Karm af fyrretræ, 28 x 147 mm. Døren leveres færdigmalet med hængsler, hvidmalet karm og lakeret bundstykke. Karmen fastgøres i væg med afstandsklodser, karmskruer og dækpropper, i alt 6 stk. Indfatninger af 15 x 68 mm massivt, høvlet fyrretræ, klasse J10, bundstykke og fejelister af 13 x 16 mm lakeret bøgetræ monteres. Døren monteres med cylinder, hængsler og dørgræb af rustfrit stål samt dørlukker, som Dorma TS 93. Indfatninger grundes med pløjet fyrretræ, 28 x 147 mm. Døren og karmen limes med lakeret lim og fuldspartles med akrylplastspartelmasse, stryges en gang med plastemalje og to gange med plastemalje, som MBK V 4156, funktionsklasse II.

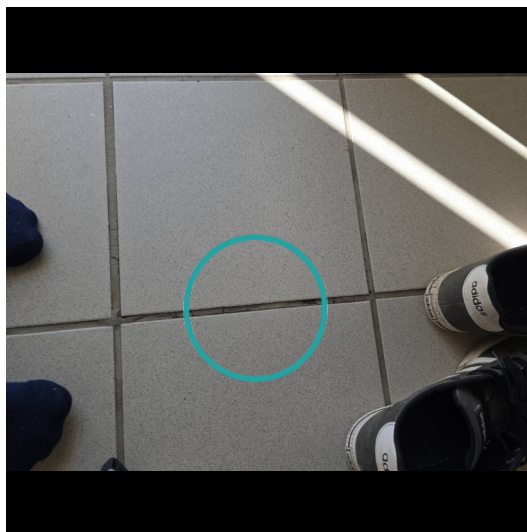
Der er gulvklinter med mangelfuld vedhæftning til underlaget samt porøse udfaldne fuger, ses f.eks foran døren

Det vurderes, at skaden kan udvikle sig på længere sigt.

**Udskiftning af klinker/fliser**

Udbedringseksempel: Udskiftning af fliser/klinker Aftagning af fliser/klinker. Underlaget rengøres omhyggeligt. Svummelag af cement og fint sand 1:1 arbejdes ind i underlaget. Afretningslag af slidlagsbeton 0-4 mm udlægges, komprimeres og afrettes, lagtykkelse 20 mm. Flexibel fliseklæb, 3,5 kg/m<sup>2</sup>, påføres. Fliser/klinker udlægges, fuges med cementbaseret fugemasse og afrenses. I overgang væg og gulv fuges med silicone fugemasse.

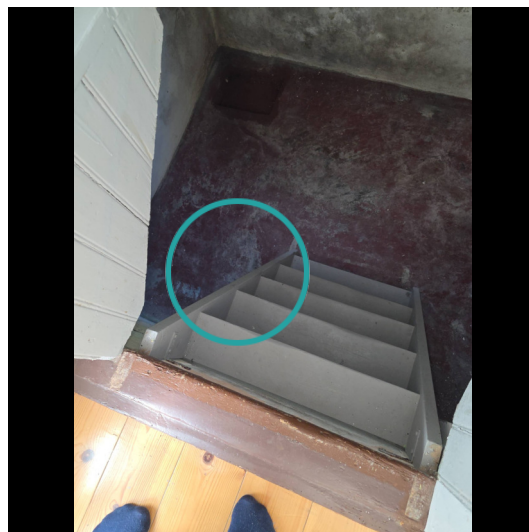
Der er ikke udført håndliste/værn ved trappen til kælder

Der er risiko for personskade.

## Montering af værn m. håndliste

Udbedringseksempel: Montering af værn/håndliste.

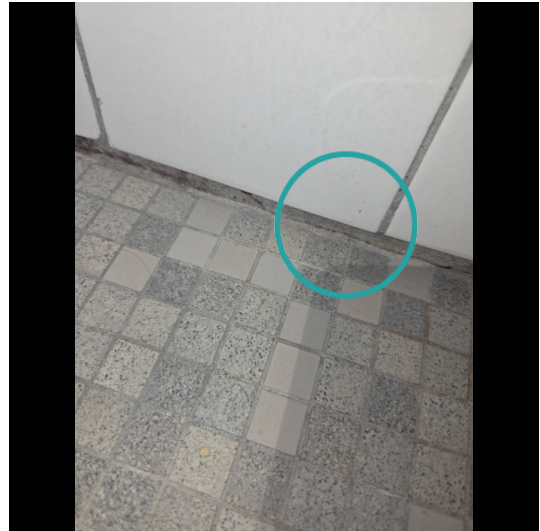
Der er revner i hjørnefuger i bruseniche

Der er tale om fuger, som er direkte vandbelastede, hvorfor der er risiko for skader på de omkringliggende konstruktioner og installationer.

## Eftergang af hjørnefuger

Udbedringseksempel: Eftergang af hjørnefuger i vådrum. Defekte fuger udskæres. Underlaget rengøres omhyggeligt, fugesider affedtes. Der fuges med elastisk, vådrums silikonefugemasse.

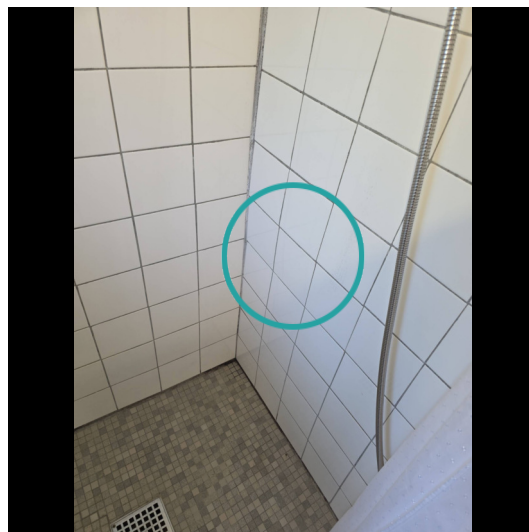
Der er gulvklinter og vægfliser med mangelfuld vedhæftning til underlaget i brusenichen

Der er tale om gulv og væg med direkte vandbelastning, hvorfor der er risiko for skader på de omkringliggende konstruktioner og installationer.

**Udskiftning af klinker/fliser**

Udbedringseksempel: Udskiftning af fliser/klinker. Aftagning af fliser/klinker. Underlaget rengøres omhyggeligt. Svummelag af cement og fint sand 1:1 arbejdes ind i underlaget. Afretningslag af slidlagsbeton 0-4 mm udlægges, komprimeres og afrettes, lagtykkelse 20 mm. Flexibel fliseklæb, 3,5 kg/m<sup>2</sup>, påføres. fliser/klinker udlægges, fuges med cementbaseret fugemasse og afrenses. I overgang væg og gulv fuges med silicone fugemasse.

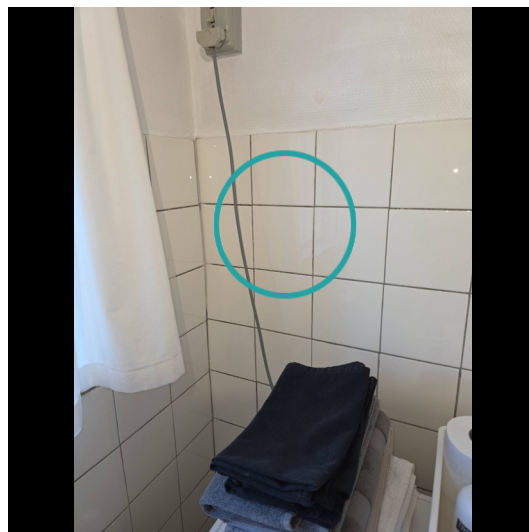
Der er gulvklinter og vægfliser med mangelfuld vedhæftning til underlaget uden for bruseområdet, ses f.eks ved toilet og vaskemaskine

Der er tale om områder, som ikke er vandbelastet. Der vurderes derfor ikke at være nærliggende risiko for skader.

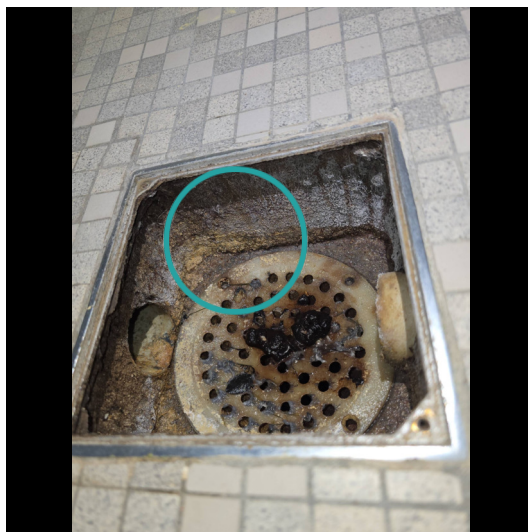
Der er afstand og synlig betonkant mellem afløbsskål og rist i gulv afløb i bruseniche

Afløbet er vandbelastet fra gulvoverfladen, og der er risiko for fugtindtrængen og skader på de underliggende konstruktioner og installationer.

**Udskiftning af gulv afløb**

Udbedringseksempel: Udskiftning af gulv afløb i betongulv med fliser/klinker. Afløbsskål ophugges og udskiftes med ny afløbsskål af rustfrit stål med ramme og 140 x 140 mm rist. Inkl. membranklemflange, vandlås og studse for sideindløb. Afløbsskålen tilsluttes afløbssystemet. Beton udstøbes omkring gulv afløbet til plan med eksisterende betonlag.

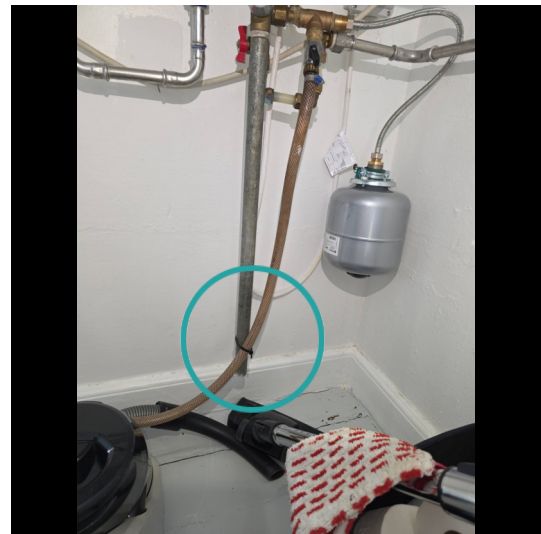
Vandvarmerens afløb fra sikkerhedsventil er ikke ført til afløb

Forholdet kan give anledning til vandskader, hvis sikkerhedsventilen åbner.

Opgaven vurderes at kunne udbedres af en VVS'er. Vi anslår at arbejdslønnen er den største del af udbedringsomkostningen og materialer udgør en mindre del. Det anbefales derfor at lade en VVS'er udbedre opgaven på regning.

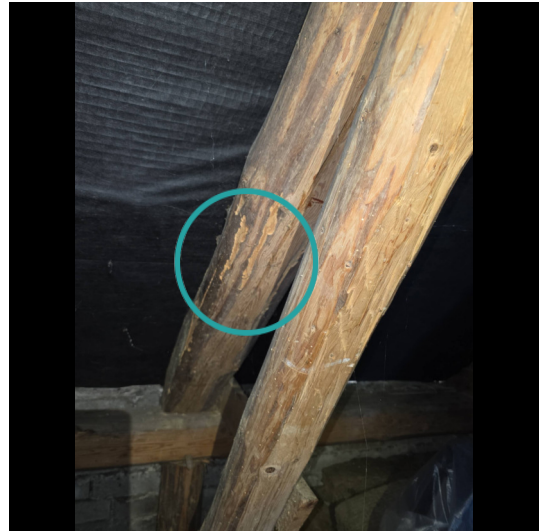
Der er spor efter skadedyr i barkkanter på tømmer / spær i tagrum

Angrebet skønnes at være inaktivt, hvorfor der ikke vurderes nærliggende risiko for skade. Insekthuller er almindeligt forekommende i ældre træværk og giver sjældent anledning til styrkesvækkelser i fulde trædimensioner.

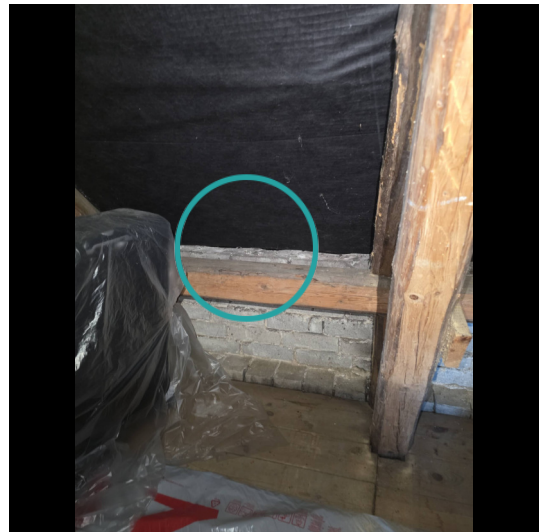
Der er begrænset ventilation ved skunk/tagfod og dermed til tagrummet

Forholdet i tagrummet kan medføre, at den naturlige fugtige luft i loftsrummet ikke bliver ledt bort. Der målttes dog ikke forøget fugt i tagkonstruktionen ved besigtigelsen eller sås tegn på skade og der skønnes ikke at være nærliggende risiko for skader.

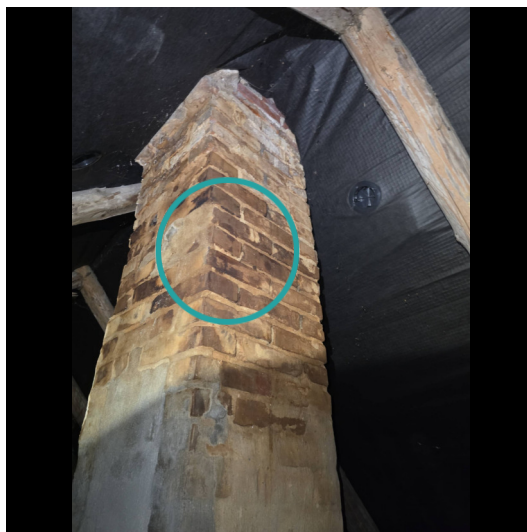
Skorstensoverfladen fremstår med afskallet puds, løse fuger og misfarvninger fra løbesod

Det vurderes, at skaden kan udvikle sig på længere sigt.

**Eftergang af fuger i skorsten**

Udbedringseksempel: Eftergang af fuger i skorsten. Fuger udbedres ved udkradsning og omfugning. Skadede skorstenensfuger udkradses i fuld bredde til dybde min. 25 mm fra den færdige fugeoverflade. Hele fugen udfyldes efterfølgende.

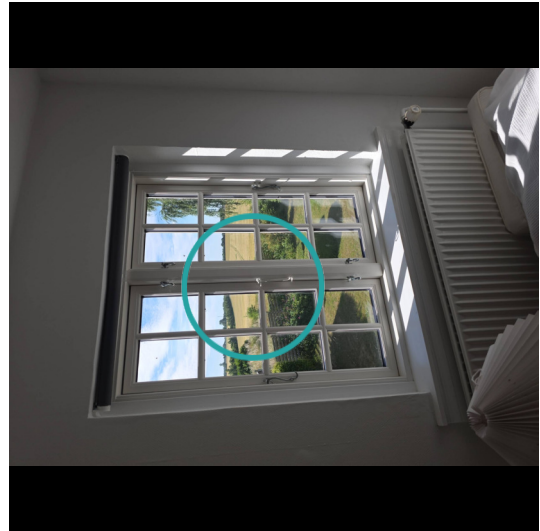
Vinduerne i værelserne overholder ikke kravet til redningsåbning

Der er risiko for personskade i tilfælde af brand.

**Indhent tilbud****Etablering af godkendt redningsåbning**

Opgaven har ikke været mulig at prissætte, det anbefales at kontakte en tømrer med henblik på udredning af opgaven og tilbud på udbedring.

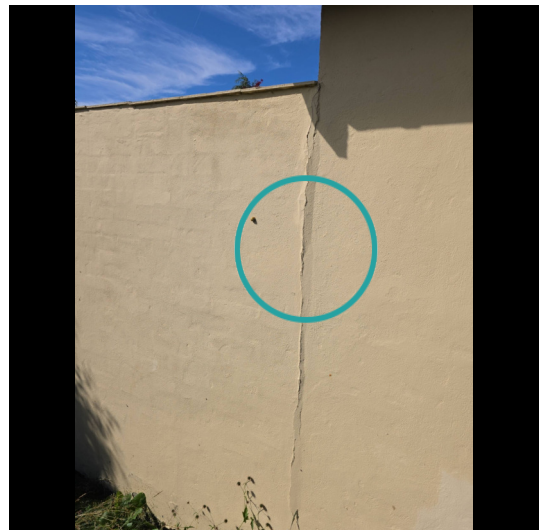
Læmuren er revnet ved sammenbygning med udhuset, ses bl.a mod nordøst og fra haven

Revnedannelsen skønnes at være aktiv, og der må forventes yderligere udvikling på længere sigt.

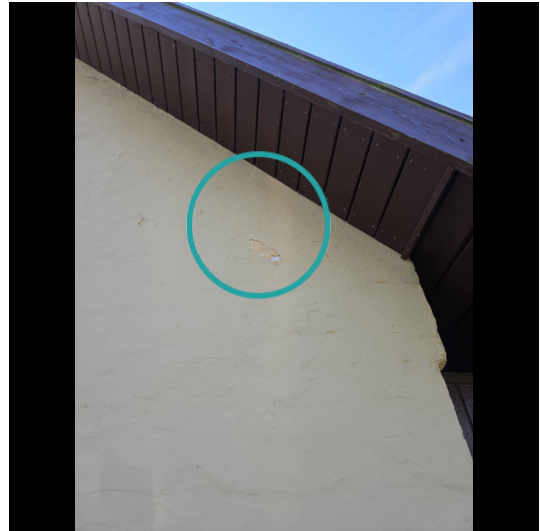
Puds på ydermure er i områder med mangelfuld vedhæftning, afskalninger og revner, se især mod nordøst og nordvest

Forholdet er på nuværende tidspunkt begrænset

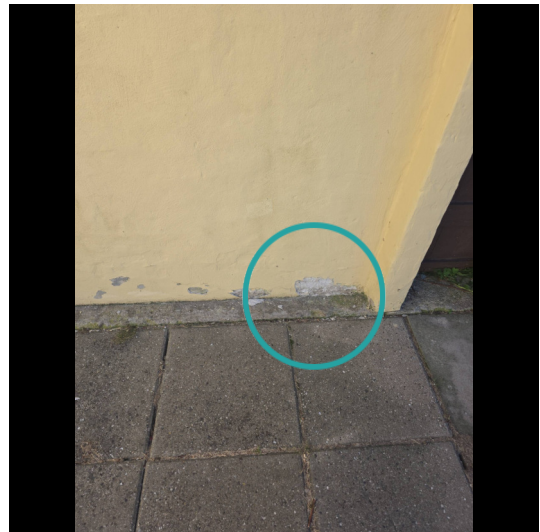
Læmurenes murværk fremstår med porøs afskallet puds, ses f.eks mod sydvest

Det vurderes, at skaden kan udvikle sig på længere sigt.

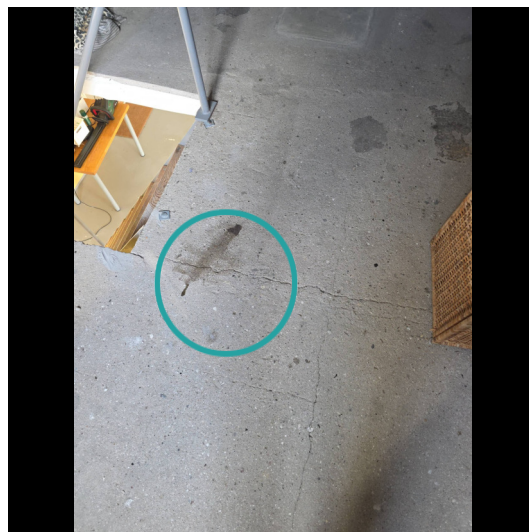
Der er flere revner i betongulvet
