Realsyn+ for

Klitrosevej 7,  
4600 Køge

Dato for besigtigelse: 24-06-2026

## Introduktion til VTR rapporten

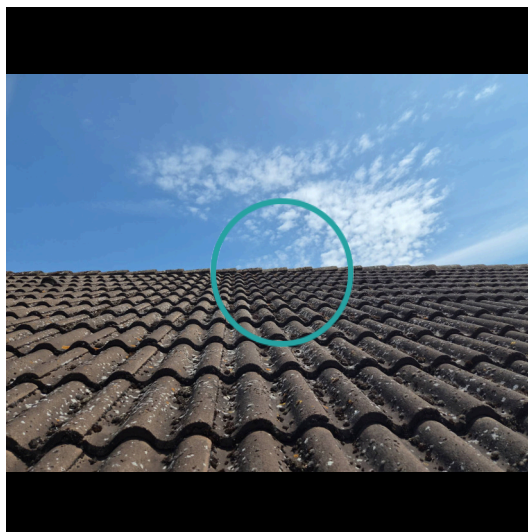
**Tag**

Rygningsmørtel har revner og mangler enkelte steder. Det ses f.eks. mod mod vest

Det vurderes, at skaden kan udvikle sig på længere sigt.

**Eftergang af rygnings-/gratkit**

Udbedringseksempel: Reparation af rygnings-/grat kit/mørtel. Rygningssten nedtages. Eksisterende rygningssten oplægges i ny mørtel/kit.

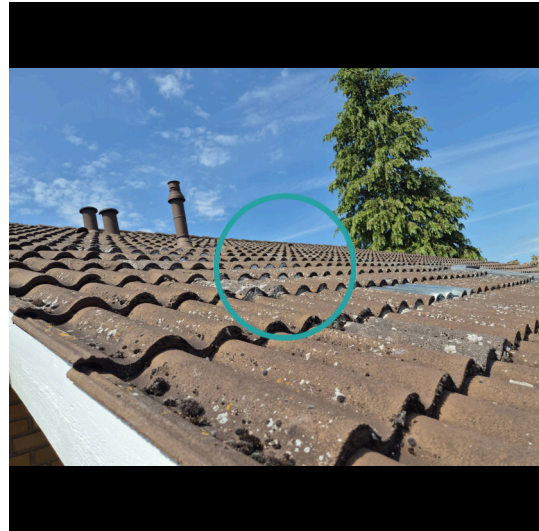
## Tag

Overstrygning er stedvist med udfald, ses især ved indkørsel

Det vurderes, at skaden kan udvikle sig på længere sigt.

## Overstrygning af tagsten

Udbedringseksempel: Overstrygning af tagsten med mørtel.

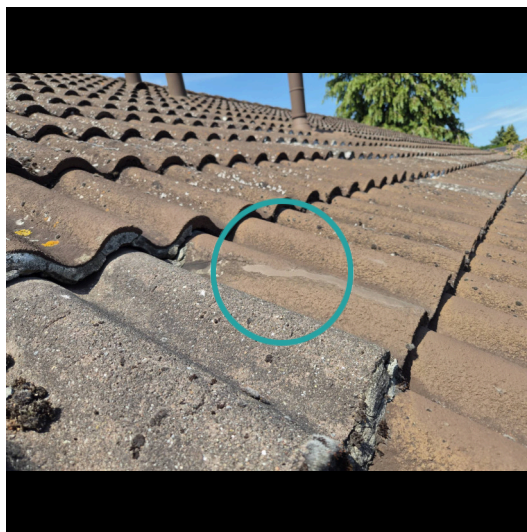
## Tag

Tagsten har revner og afskalninger, det ses især mod øst

Der er risiko for at forholdet kan udvikle sig på længere sigt og give skader.

Der er ikke tegn på skade ved besigtigelsen

## Udskiftning af tagsten

Udbedringseksempel: Udskiftning af tagsten. Eksisterende tagsten nedtages. Tagsten oplægges på lægteunderlaget og fastgøres til dette med bindere Ø 3 mm, som JP-tagstensbindere i hver 3. sten - diagonalbinding.

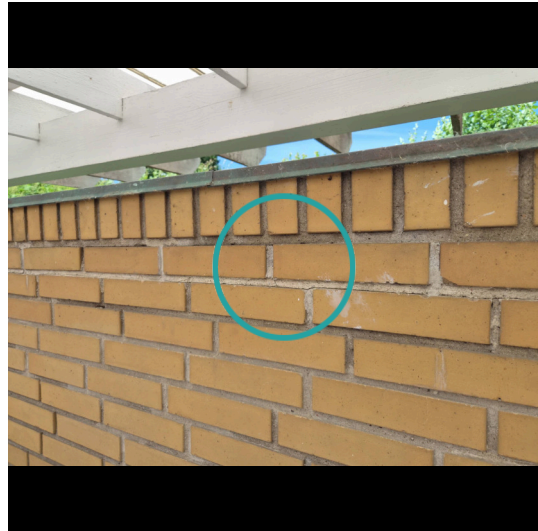
### Ydervægge

Læmure har enkelte revner, bl.a. mod have

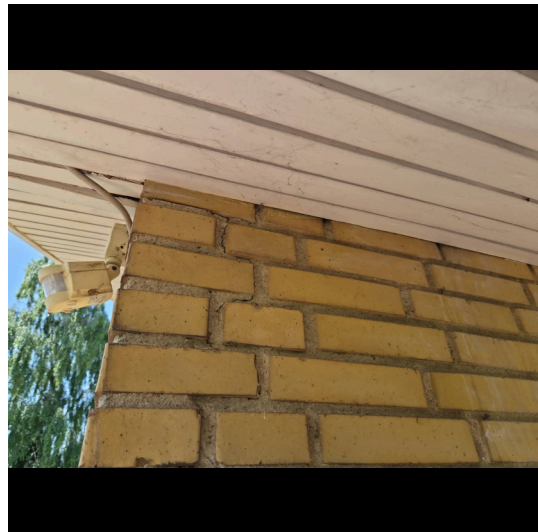
### Ydervægge

Ydervægge har enkelte revner, bl.a. mod vej. Samt lidt udfald, og hullet fuger fx i gavl.

Nævnte revner er af begrænset størrelse – mindre bevægelse over en længere årrække vil givet forekomme – også efter evt. reparationer. Denne type revner er ikke unormale.

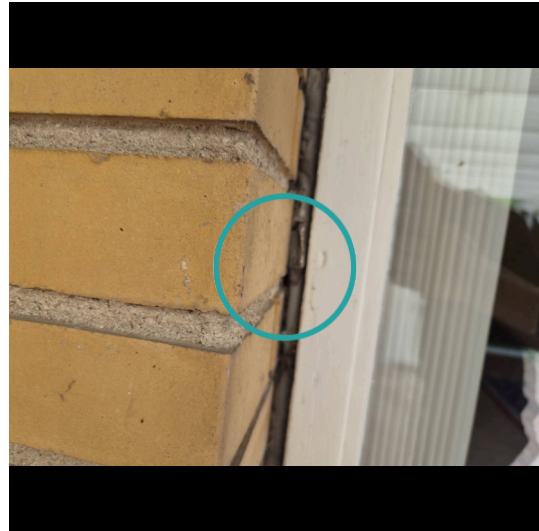
## Døre/vinduer/porte

Elastiske fuger omkring døre og flere vinduer er mangelfulde, bl.a. mod have

Der er risiko for fugtindtrængen og skader på de underliggende/bagvedliggende konstruktioner på kort sigt.

## Eftergang af fuger

Udbedringseksempel: Eftergang af fuger. Kontaktflader mellem fuger og omgivende bygningsdele afrenses. Udrensning/udkradsning af eksisterende fuger, stopning, fugeunderlag og elastisk fuger.

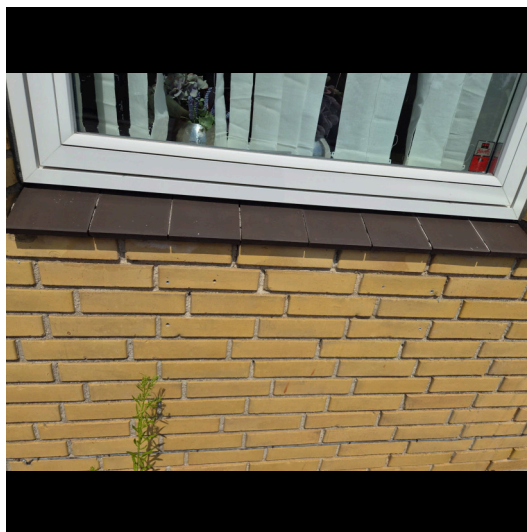
## Døre/vinduer/porte

Der er defekte fuger i sålbænke ved vinduer f.eks. mod vej

Det vurderes, at skaden kan udvikle sig på længere sigt.

## Eftergang af fuger

Udbedringseksempel: Eftergang af fuger. Forvitrede/løse fuger udbedres ved udkradsning og omfugning. Sålbænkens fuger udkradses i fuld bredde til dybde min. 15 mm fra den færdige fugeoverflade. I ældre murværk udkradses til dybde min. 25 mm. Efter rengøring og vanding efterfuges med fyldte fuger.

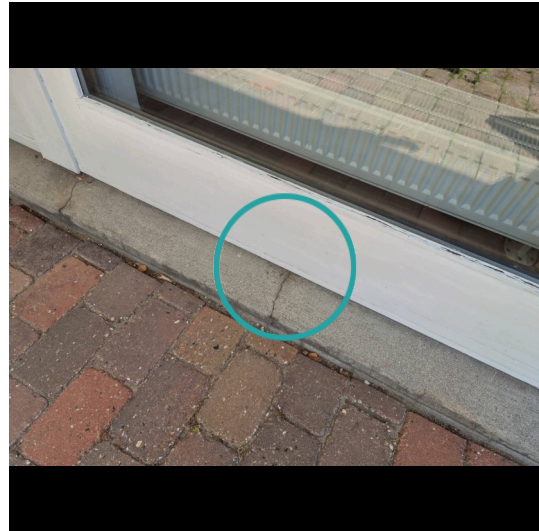
**Fundament/sokkel****SKADE:**

Der er flere revner i sokkel især mod have

Konstruktionen har henstået sådan i en længere årrække uden følgeskader, der vurderes derfor ikke at være nærliggende risiko for skade.

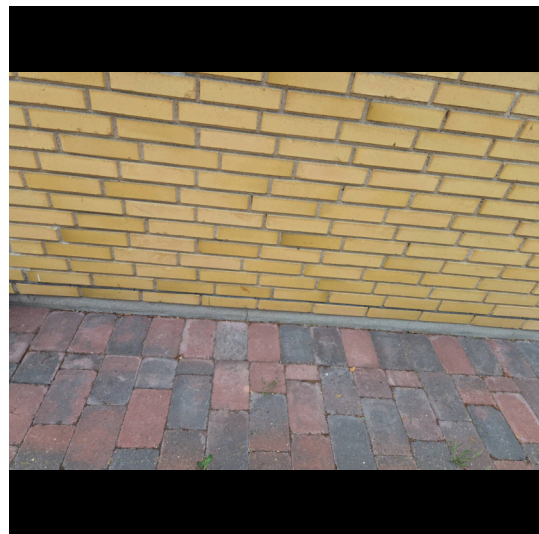
**Fundament/sokkel****SKADE:**

Der er mindre revner i sokkel bl.a. mod indkørsel. Revnerne kan ikke genfindes i ydervæggen

Revnedannelsen skønnes at være i ro - mindre bevægelse over en længere årrække samt mindre revnedannelse efter reparation kan dog forekomme. Mindre revner er almindeligt forekommende i ældre bygninger.

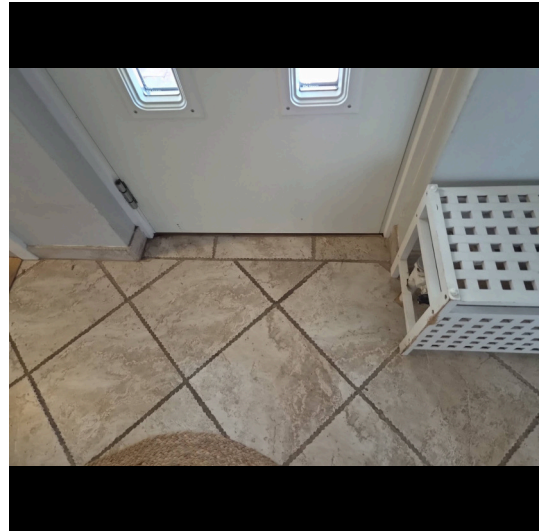
### Stueplan

Der er gulvklinter med mangelfuld vedhæftning til underlaget  
fx. ved dør

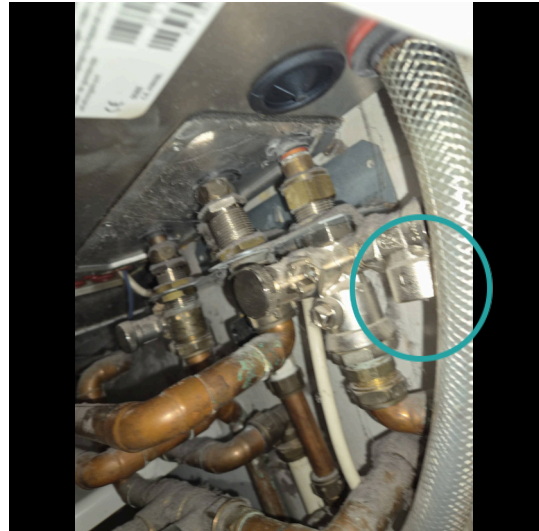
## Stueplan

Vandvarmerens afløb fra sikkerhedsventil er ikke ført til afløb

Forholdet kan give anledning til vandskader, hvis sikkerhedsventilen åbner.

Opgaven vurderes at kunne udbedres af en VVS'er. Vi anslår at arbejdslønnen er den største del af udbedringsomkostningen og materialer udgør en mindre del. Det anbefales derfor at lade en VVS'er udbedre opgaven på regning.

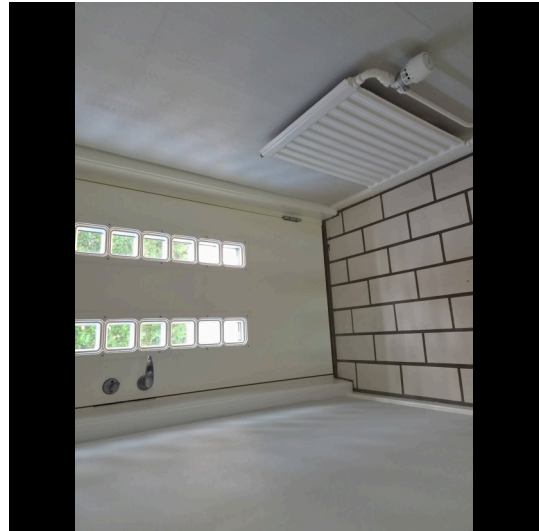
**Stueplan****SKADE:**

Der er gulvklinter med mangelfuld vedhæftning til underlaget

Omfanget er på nuværende tidspunkt så begrænset, at der ikke skønnes at være nogen risiko.

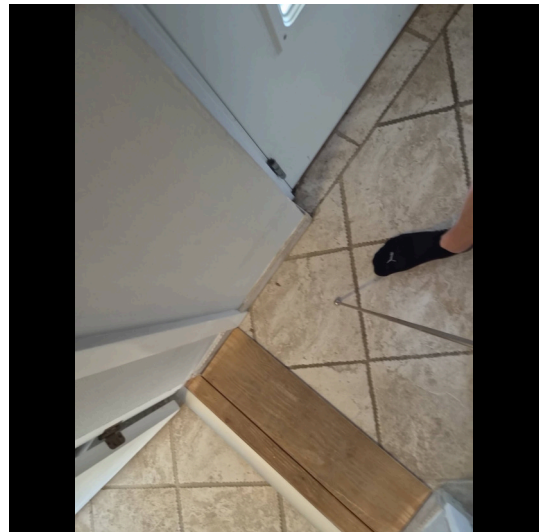
**Stueplan****SKADE:**

Der er gulvklinter med mangelfuld vedhæftning til underlaget fx foran vask

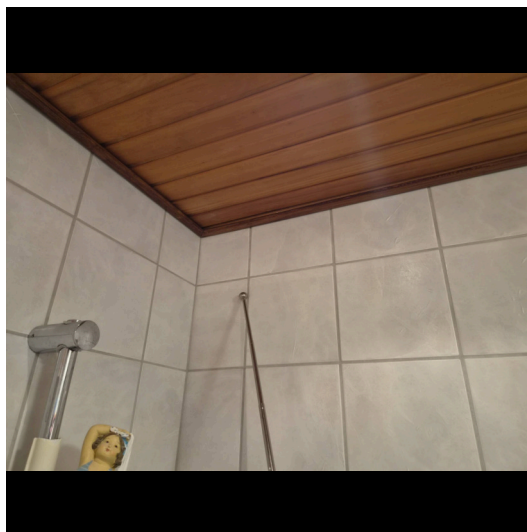
## Stueplan

Der er gulvklinter og vægfliser med mangelfuld vedhæftning til underlaget i brusenichen, ses i mindre grad i badeværelset

Der er tale om gulv og væg med direkte vandbelastning, hvorfor der er risiko for skader på de omkringliggende konstruktioner og installationer.

## Udskiftning af klinker/fliser

Udbedringseksempel: Udskiftning af fliser/klinker og vådrumsbehandling. fliser/klinker aftages. Underlaget rengøres omhyggeligt. Gulvet vådrumsbehandles. Der skal anvendes et komplet system til vandtætning med produkter fra samme godkendelse. Overflader primes og forsegles i hjørner, omkring rørgennemføringer og ved overgang væg/gulv. Heldækkende tætningsmasse påføres. fliser/klinker opsættes, fuges og afrenses. I hjørner, og i overgang væg og gulv samt omkring sanitære installationer fuges med elastisk, vådrums siliconefugemasse.

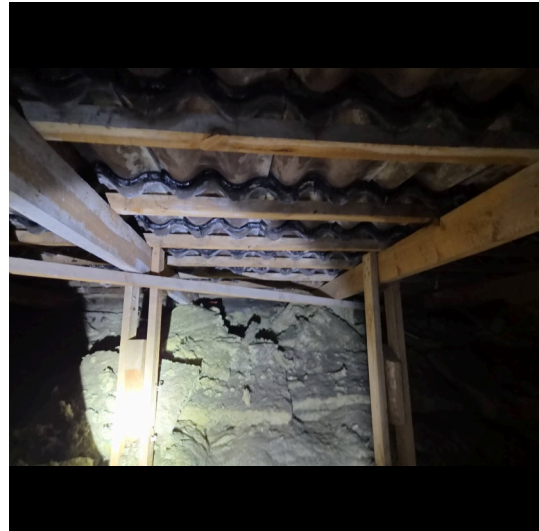
## Stueplan

Ventilationen mellem isolering og undertag ved tagfoden er mindre end producentens anvisninger. Der ses skjolder og misfarvninger

Forholdet ved tagfoden kan medføre, at den naturlige fugtige luft i loftsrummet ikke bliver ledt bort, der ses dog ikke tegn på skade her af .

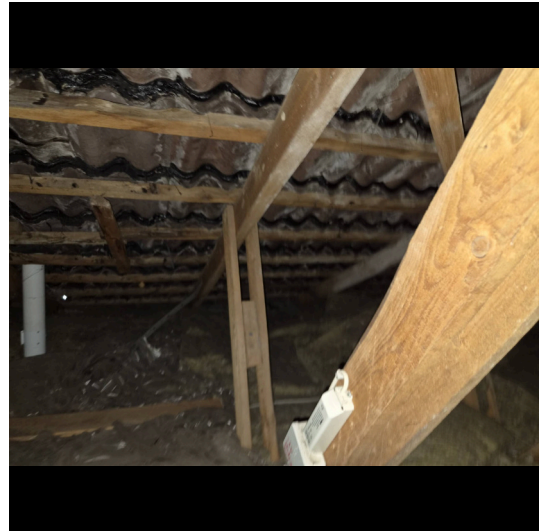
## Stueplan

Understrygningen af bitumen er ikke intakt, der er mindre områder med lysindfald

Det vurderes, at skaden kan udvikle sig på længere sigt.

## Eftergang af understrygning

Udbedringseksempel: Understrygning af tagsten. Tagstenene understryges iht. fabrikantens anvisninger.

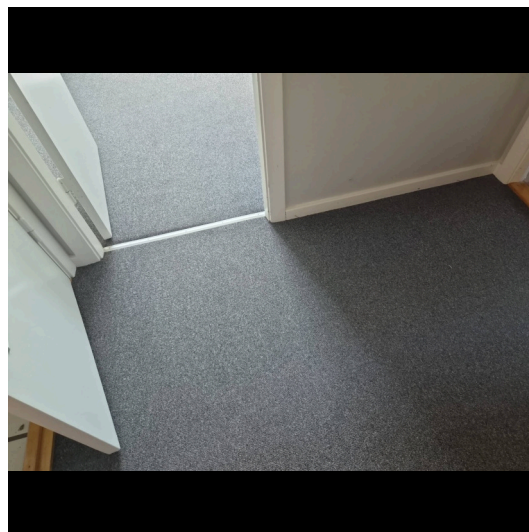
## Stueplan

Trægulvet knirker, fjedrer og er eftergivende ved belastning, ses ved døre, og i tilstødende værelse

Det vurderes, at skaden kan udvikle sig på længere sigt.

Skyldes formentlig svigt i konstruktionen

Opgaven vurderes at kunne udbedres af en tømrer. Vi anslår at arbejdslønnen er den største del af udbedringsomkostningen og materialer udgør en mindre del. Det anbefales derfor at lade en tømrer udbedre opgaven på regning.

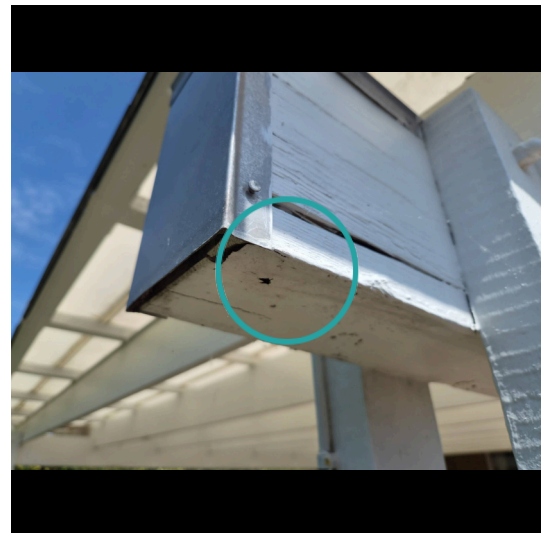
**Tag**

Spær og udvendige remme er med nedbrydning

Det vurderes, at skaden kan udvikle sig på længere sigt.

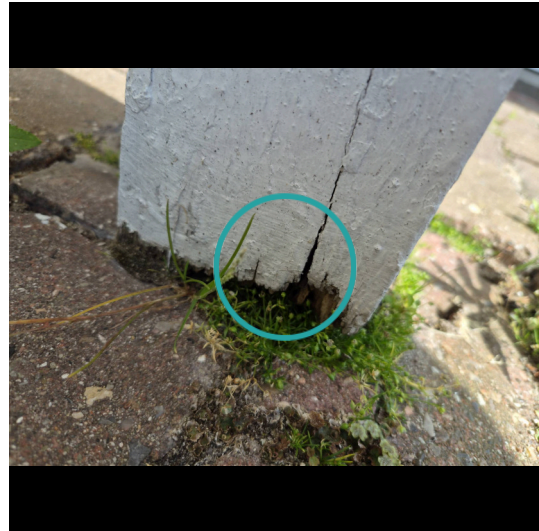
### Ydervægge

Stolper i jord er med nedbrydning

Det vurderes, at skaden kan udvikle sig på længere sigt.
