Realsyn+ for

Jerichausvej 5,
3630 Jægerspris

Bygningsoversigt

Dato for besigtigelse: 22-06-2026

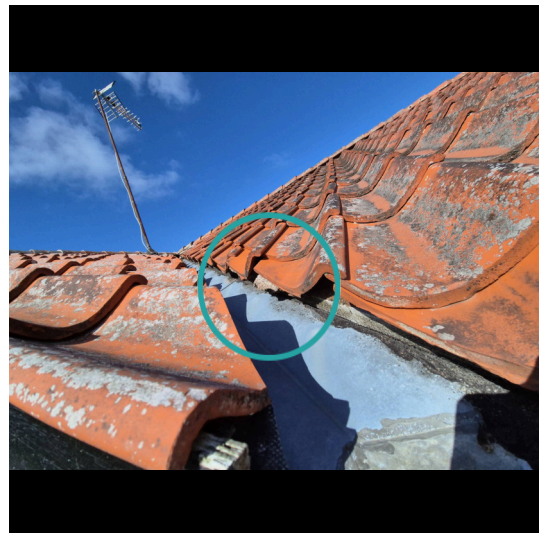
Tag

Tætning mellem skotrenden og tagbelægningen er mangelfuld, bl.a. mod øst

Der er risiko for fugtskader på sigt.

Udbedring af skade/fejl/mangler

Opgaven vurderes at kunne udbedres af en tømrer. Vi anslår, at arbejdslønnen er den største del af udbedringsomkostningen, og materialer udgør en mindre del. Det anbefales derfor at lade en tømrer udbedre opgaven på regning.

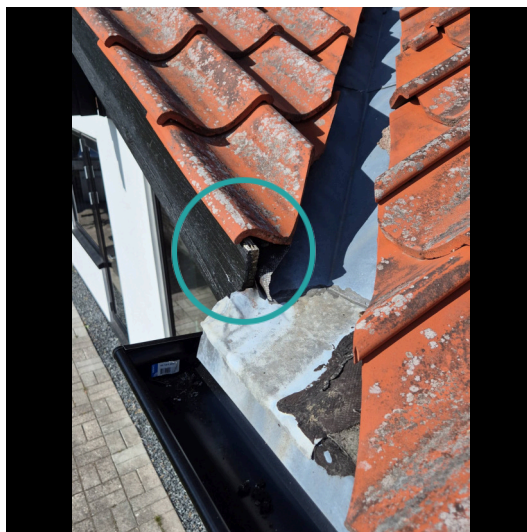
Tag

Udvendigt træværk ved og omkring tag har påbegyndende nedbrudt træ. Forholdet er konstateret i vindskeder mod øst og vest

Udviklingen skønnes at fortsætte, og det kan medføre svigt på længere sigt.

Udskiftning af vindskede

Udbedringseksempel: Udskiftning af vindskede. Vindskede med dækbræt udføres af ru brædder af fyrretræ, 5. sortering - kvinta, trykimprægneret iht. NTR-klasse AB. Vindskeden afsluttes med dækbræt.

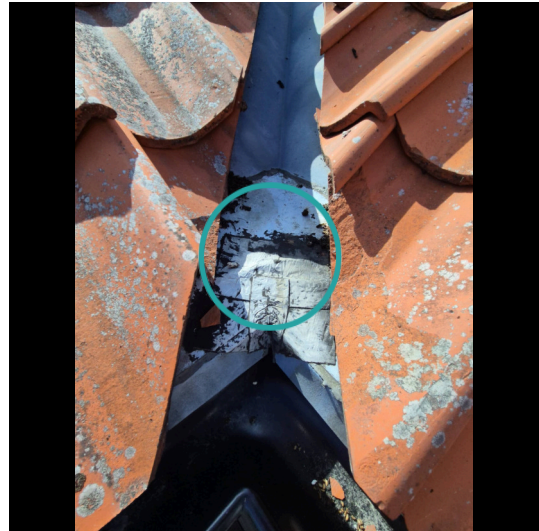
Tag

Der er lagt tætningsmateriale oven på den oprindelige skotrende, ses i bunden af skotrender mod vest og øst

Skaden kan udvikle sig over en længere årrække.

Udskiftning af skotrende

Udbedringseksempel: Udskiftning af skotrende. Tagbelægningen langs med skotrende nedtages.

Skotrendebræddeunderlag nedtages. Skotrendeunderlag udføres af ru pløjede brædder, kantlægter i dimension som øvrige taglægter. Brædderne sømmes til spær. Skotrende af zink 12, snit 500 mm, monteres.

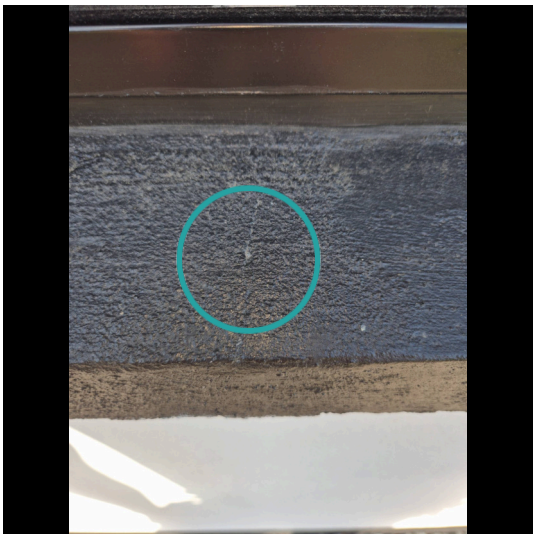
Døre/vinduer/porte

Sålbænke i beton har revnedannelser. Dette ses ved vinduer mod øst

Der er risiko for fugtindtrængen og skader på de underliggende/bagvedliggende konstruktioner på længere sigt.

Montering af sålbænk

Udbedringseksempel: Montering af sålbænk. Præfabrikeret sålbænk med vandnæse, rustik overflade og opkant både i enderne og i bagkanten, bredde 150 mm, tykkelse 55/35 mm, lægges i mørtel KC 35/65/650 på glidelag af murpap PF 2000. Sålbænken lægges med fremspring min. 30 mm, og føres min. 30 mm ind i murværket ved falsene. Endefuger holdes helt fri for mørtel og der udfuges med fugemasse, som SikaHyflex-250 Facade. Mørtelfugen udkradses i forkant, dybde 15-20 mm og der fuges med elastisk fugemateriale, som SikaHyflex-250 Facade, på underlag af fugesandsten SikaBagstop.

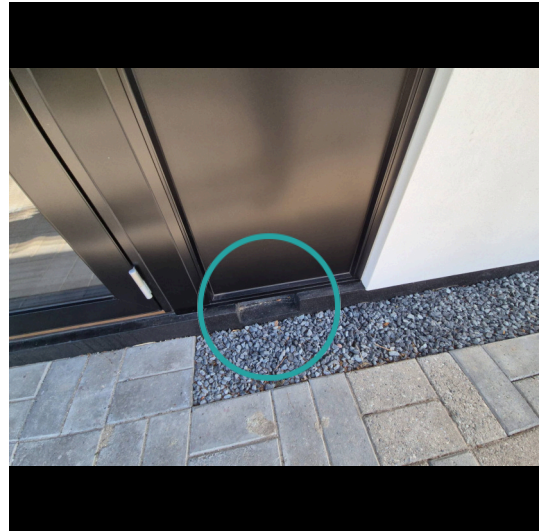
Fundament/sokkel

Sokkeludluftning fra krybekælder sidder meget tæt på terræn

Der kunne ikke registreres følgeskader ved besigtigelsen, og der vurderes ikke at være nærliggende risiko for skade.

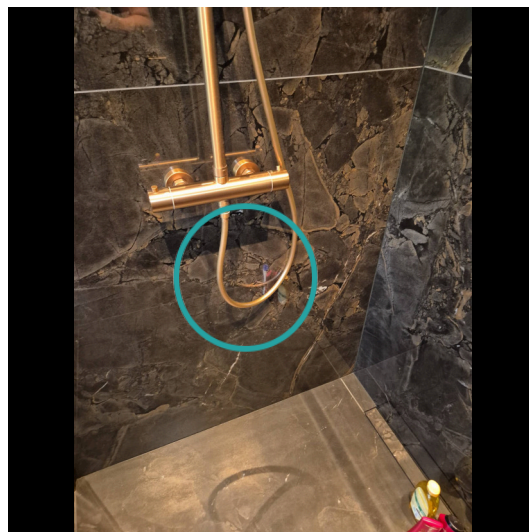
Stueplan

Der er enkelt vægflise med mangelfuld vedhæftning til underlaget ved blandinsbatteri

Der er tale om vægge med direkte vandbelastning, hvorfor der er risiko for skader på de omkringliggende konstruktioner og installationer.

Udskiftning af klinker/fliser

Udbedringseksempel: Udskiftning af fliser/klinker og vådrumsbehandling. fliser/klinker aftages. Underlaget rengøres omhyggeligt. Gulvet vådrumsbehandles. Der skal anvendes et komplet system til vandtætning med produkter fra samme godkendelse. Overflader primes og forsegles i hjørner, omkring rørgennemføringer og ved overgang væg/gulv. Heldækkende tætningsmasse påføres. Vægfliser opsættes, fuges og afrenses. I hjørner, og i overgang væg og gulv samt omkring sanitære installationer fuges med elastisk, vådrums siliconefugemasse.

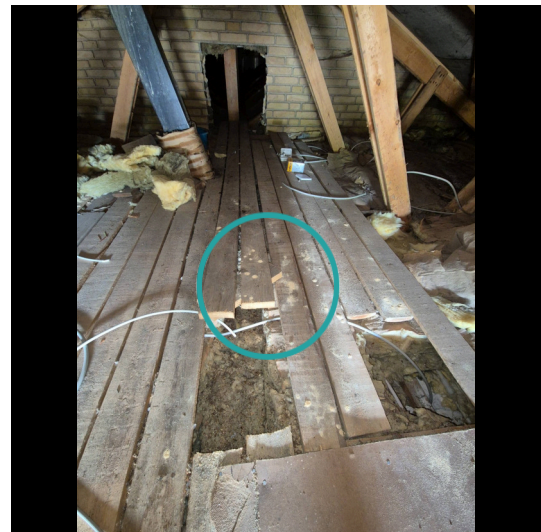
Stueplan

Tagkonstruktionens træværk har spor efter angreb af borebiller. Det ses f.eks. ved gangbro

Angrebet skønnes at være aktivt og det kan udvikle sig yderligere på længere sigt.

Udbedring af skade

Opgaven har ikke været mulig at prissætte, det anbefales at kontakte en tømrer med henblik på udredning af opgaven og tilbud på udbedring.

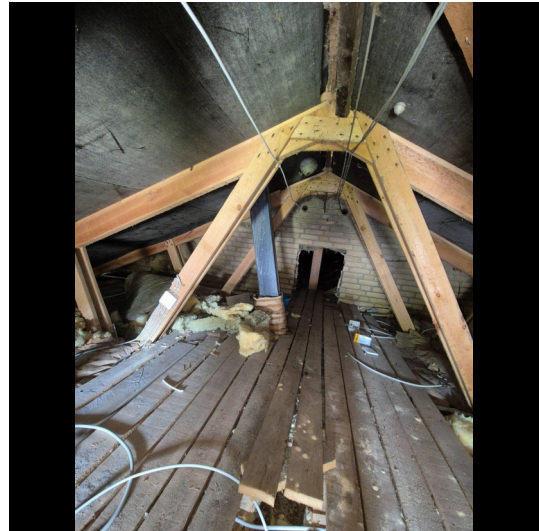
Stueplan

Aftrækskanal fra badeværelse i forbindelse med værelse er ikke isoleret i tagrum

Dette kan medføre kondensafsætning og fugtskader.

Isolering af rør

Udbedringseksempel: Isolering af rør, med rørsåle og Isogenopak. rør, isoleres med rørsåle med påklæbet armeret alufolie, der tapes i samlinger, fastholdes med varmforzinket ståltråd, tykkelse min. 0,5 mm og afsluttes med Isogenopak.

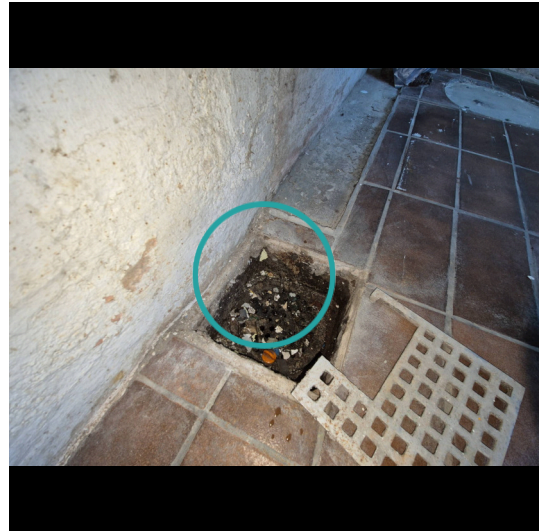
**Kælder****SKADE:**

Der er afstand og synlig betonkant mellem afløbsskål og rist i gulv afløb

Gulv afløbet er på nuværende tidspunkt ikke vandbelastet fra gulvoverfladen, og der skønnes derfor ikke at være nærliggende risiko for skader.

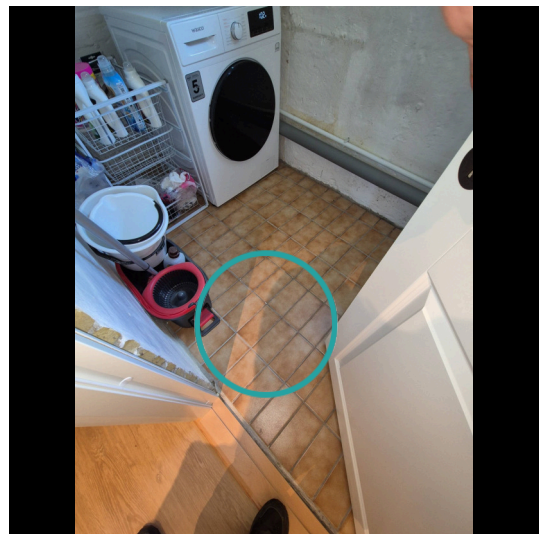
**Kælder****SKADE:**

Der er gulvklinter med mangelfuld vedhæftning til underlaget bl.a midt i rummet

Omfanget er på nuværende tidspunkt så begrænset, at der ikke skønnes at være nogen risiko.

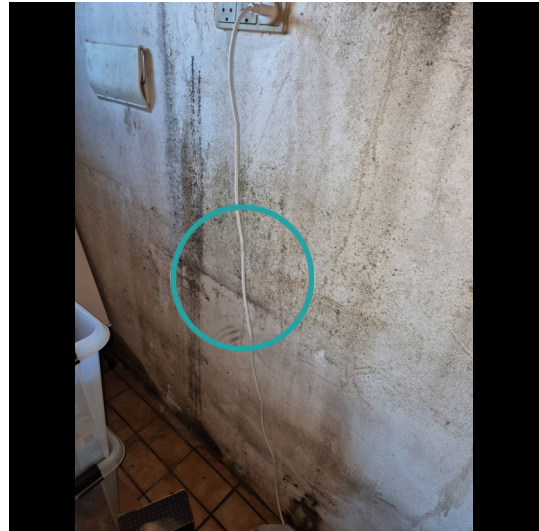
Kælder

Der er fugtskjolder på væggen mod øst

Der er ikke målt fugt ved besigtigelsen

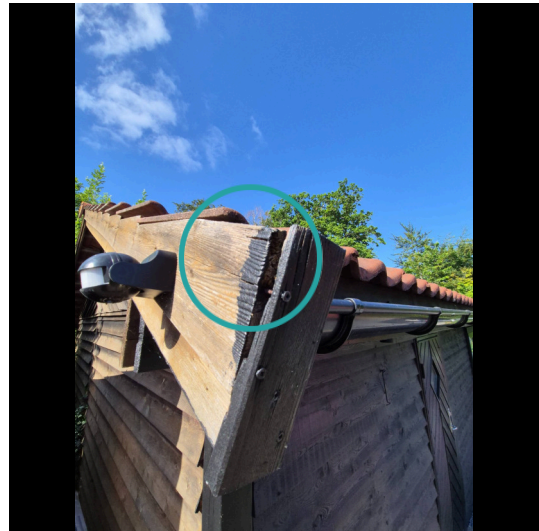
**Tag****SKADE:**

Udvendigt træværk ved og omkring tag har påbegyndende nedbrudt træ. Forholdet er konstateret i vindskeder mod øst og vest

Udviklingen skønnes at fortsætte, og det kan medføre svigt på længere sigt.
