Realsyn+ for

Hovedgaden Vest 99B,  
6500 Vojens

### Bygningsoversigt

## Introduktion til VTR rapporten

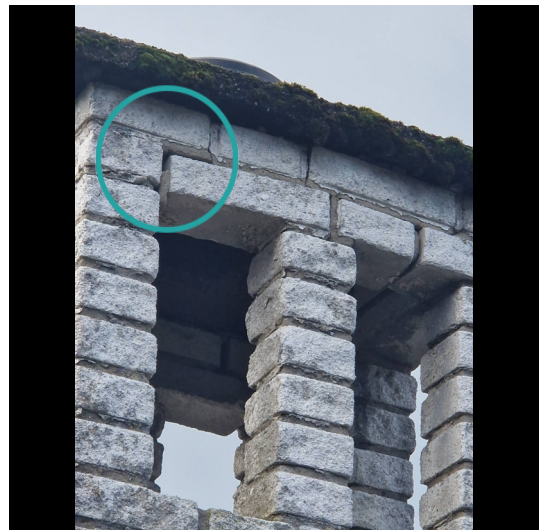
**Tag****SKADE:**

Skorstenen over carport fremstår med lidt revnede/udfaldne fuger øverst mod nord

Omfanget er på nuværende tidspunkt så begrænset, at der ikke skønnes at være nogen risiko.

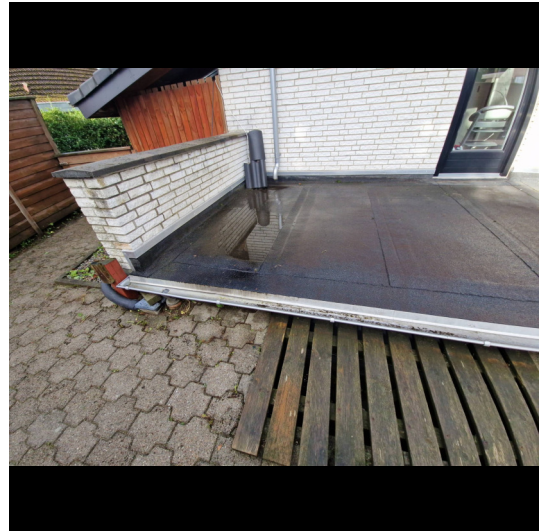
**SKADE:**

Tagpappen på kælderdekke har vandansamlinger øst for tilbygning

Dette medfører stillestående vand på tagfladen og dermed en øget nedslidning og forringet restlevetid.

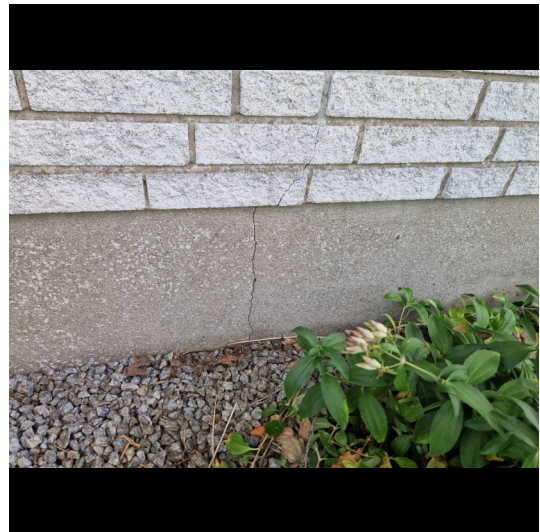
**SKADE:**

Ydervægge har flere mindre revner, bl.a. mod nordvest

Nævnte revner er af begrænset størrelse – mindre bevægelse over en længere årrække vil givet forekomme – også efter evt. reparationer. Denne type revner er ikke unormale.

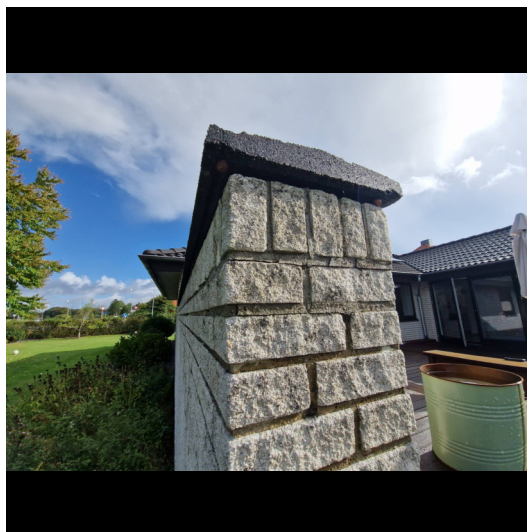
### SKADE:

Læmurens murværk ved terrasse har udfaldne fuger, revnedannelser og løse sten

Det må påregnes at forholdet kan udvikle sig på længere sigt.

Fritstående murværk er meget udsat, og der forekommer ofte skader i dette.

## Udskiftning af defekte mursten i murværk

Udbedringseksempel: Udskiftning af defekte mursten af tegl. Defekte sten udhugges manuelt, maks. 3-4 sten i bredden uden understøtning. Nye/brugte hårdtbrændte, frostfaste sten indmures i mørtel efter rengøring og vanding. Der fuges med fugetype og mørtel som det øvrige murværk.

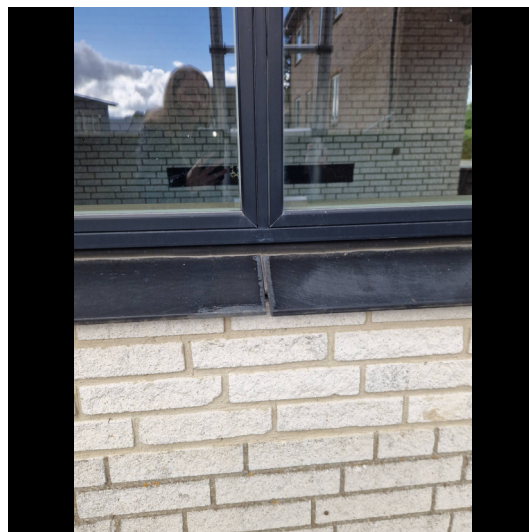
**Døre/vinduer/porte****SKADE:**

Der er manglende mørtelfuger yderst mellem klinker på sålbænk bl.a. mod øst og syd

Omfanget er pt. begrænset, hvorfor der ikke skønnes nærliggende risiko for skade.

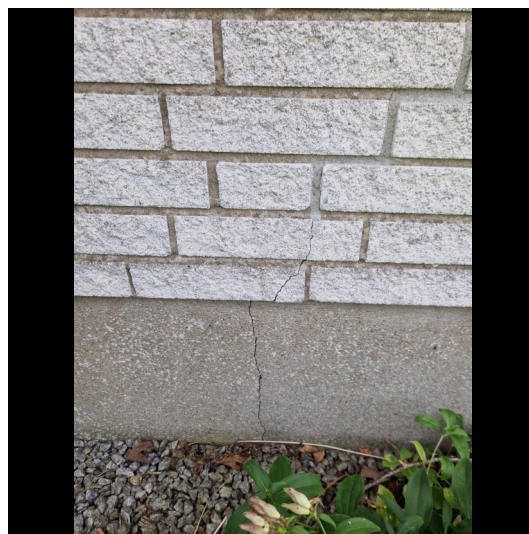
**Fundament/sokkel****SKADE:**

Der er revner i sokkel ses fx mod nordvest. Revnerne fortsætter op i ydervæggen

Revner var alle uden væsentlig forskydning/forsætning og skønnes uden konstruktiv betydning. Revnedannelser er almindeligt forekommende i ældre bygninger.

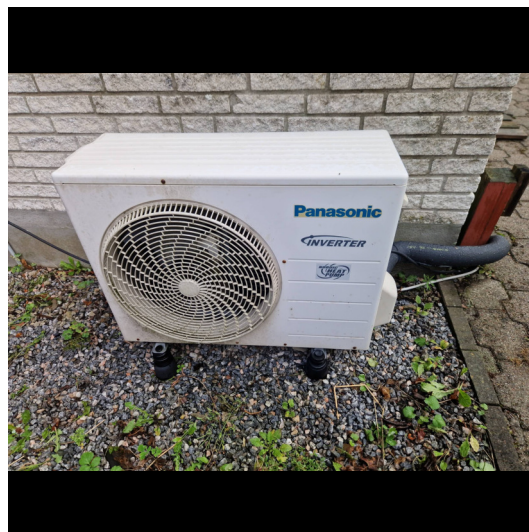
**Fundament/sokkel****SKADE:**

Sokkel på læmur har revnedannelser og løs puds mod syd ved varmepumpe udedel

Det vurderes, at skaden kan udvikle sig på længere sigt.

**452,00 Pr lbm\*****Reparation af revner i sokkel**

Udbedringseksempel: Reparation af revner i sokkel. Revnerne udhugges, bredde min. 15 mm, afrensnes for løse partikler, vandes og udfyldes med mørtel af samme type som den øvrige sokkel. Overfladen udglattes.

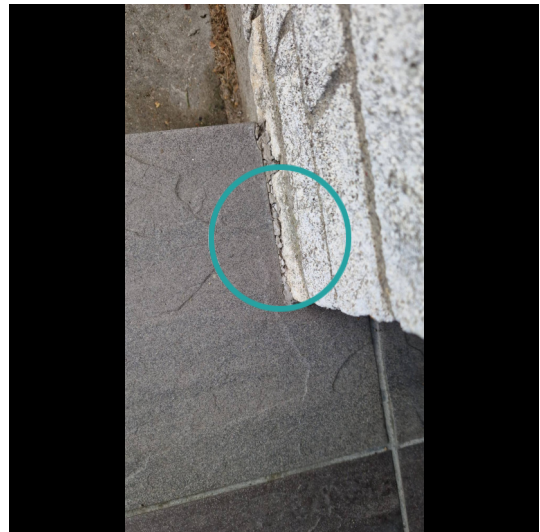
**Fundament/sokkel****SKADE:**

Fuge mellem trin og ydervæg ved entre er med begyndende nedbrydning

Omfanget er på nuværende tidspunkt så begrænset, at der ikke skønnes at være nogen risiko.

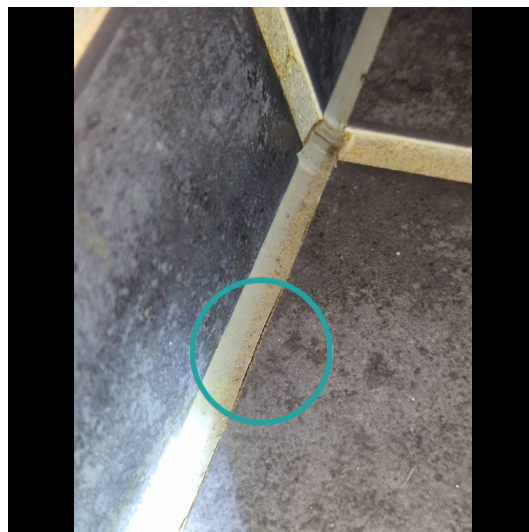
### SKADE:

Elastiske fuger/hjørnefuger har fugeslip i brusenichen mod badekar samt omkring badekar

Der er tale om fuger, som er direkte vandbelastede, hvorfor der er risiko for skader på de omkringliggende konstruktioner og installationer.

## Eftergang af fuger

Udbedringseksempel: Eftergang af fuger. Eksisterende fuger udskæres. Underlaget rengøres omhyggeligt, fugesider affedtes. Der fuges med elastisk, vådrums silikonefugemasse.

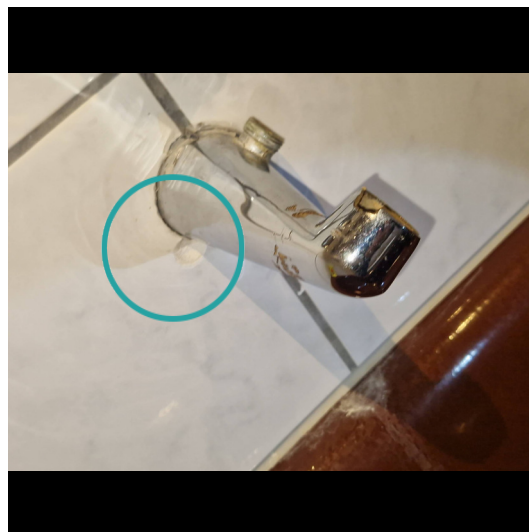
### SKADE:

Armatur ved badekar er ikke funktionel sidder løst og der er slået en flig af flise nær ved

Der er tale om vægge med direkte vandbelastning, hvorfor der er risiko for skader på de omkringliggende konstruktioner og installationer.

## Udbedring af skade/fejl/mangler

Opgaven vurderes at kunne udbedres af en VVS'er. Vi anslår at arbejdslønnen er den største del af udbedringsomkostningen og materialer udgør en mindre del. Det anbefales derfor at lade en VVS'er udbedre opgaven på regning.

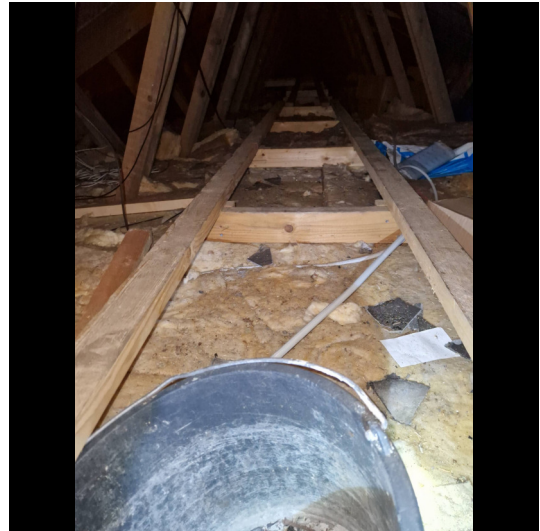
**Stueplan****SKADE:**

Der ligger små stykker eternit på isoleringen, efter der er lagt ny tagbelægning

Eternitstykkerne kan indeholde asbest, hvorfor kontakt bør undgås. Såfremt det ønskes fjernet bør det ske i henhold til gældende anvisninger.

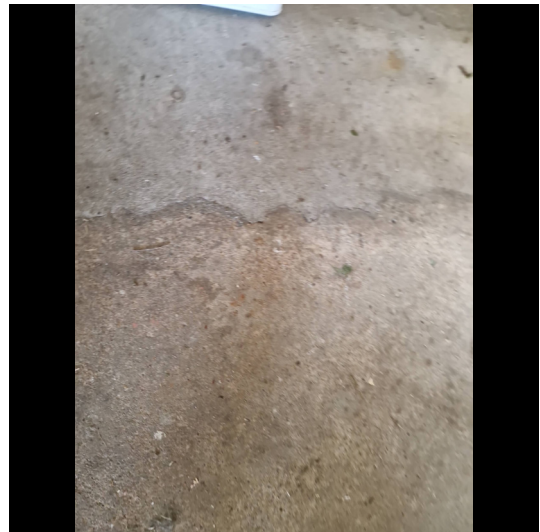
**Stueplan****SKADE:**

Der er mindre revner i betongulvet ca. midt på

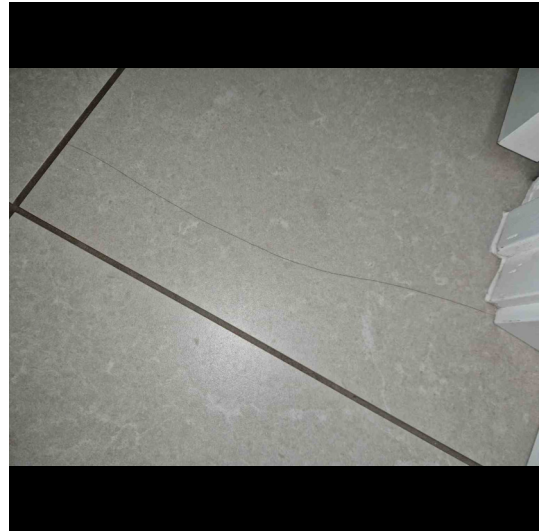
**SKADE:**

Der er en revnet gulvclinke ved dør mod køkken

Omfanget er begrænset og vil formentligt ikke udvikle sig.

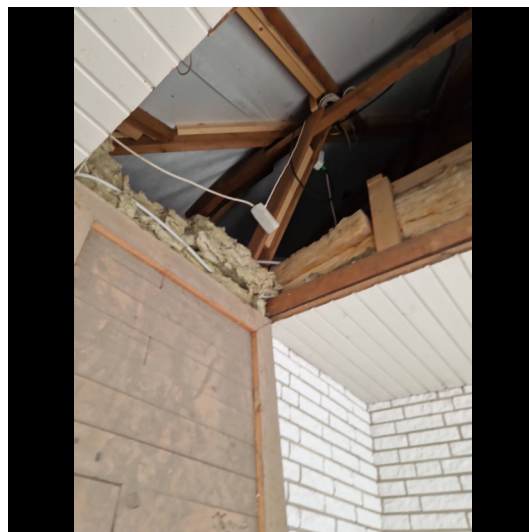
### SKADE:

Der er ikke udført brandklassificeret loftlem, som opfylder de gældende brandkrav, mellem beboelse og carport

Der er risiko for personskade ved brand.

## Udskiftning af loftlem

Udbedringseksempel: Udskiftning af loftlem med præfabrikeret loftlem med trappe og Topkarm. Loftlem demonteres. Ny præfabrikeret loftlem med lofttrappe af træ, som Wood-Step type Tørring-Step, monteres.

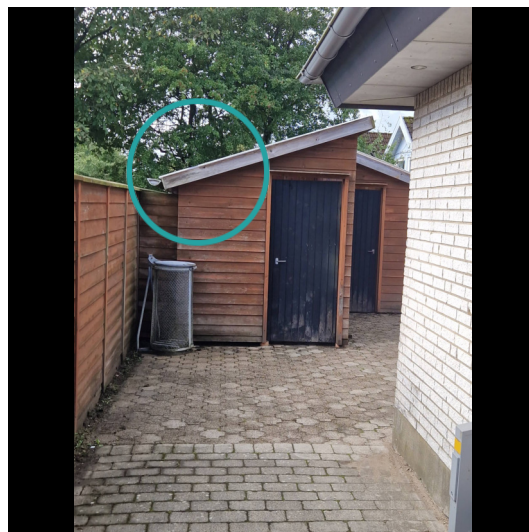
**Tag****SKADE:**

Plasttagplader har huller
