Visuel Elinstallations Rapport for

Gyldenløvesvej 1,
8700 Horsens

VISUEL ELINSTALLATIONS RAPPORT

Rapport udført af:

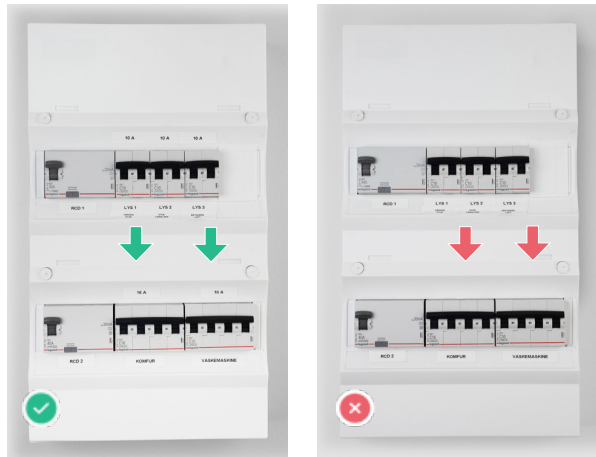
Skade nr. 1

Eltavlen mangler mærkning om max. sikringsstørrelse

På el-tavler fra 22. August 1967, har der været krav til opmærkning af max sikringsstørrelse.

På el-tavler fra 22. August 1967, har der været krav til opmærkning af max sikringsstørrelse. Opmærkningen oplyser om den maksimale strøm sikringsgrupperne må have. Størrelsen på strømmen afgøres af tværsnittet på kablerne, der er...

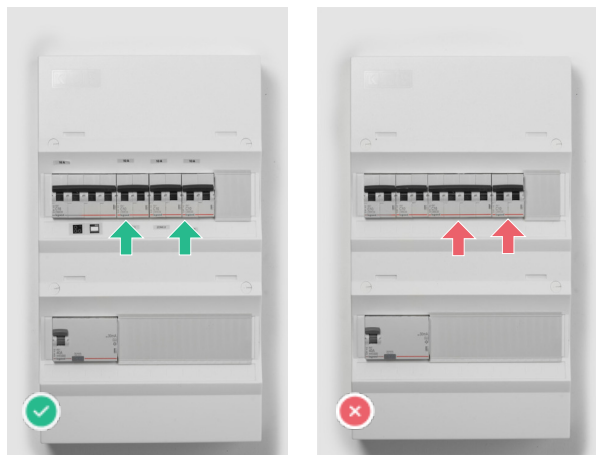
Skade nr. 2

Eltavlen mangler mærkning om tilhørsforhold

På el-tavler fra 1. Maj 1963 har der været krav opmærkning af tilhørsforhold.

På el-tavler fra 1. Maj 1963 har der været krav opmærkning af tilhørsforhold. Tilhørsforholdet fortæller om hvilken del af installationen, den pågældende sikringsgruppe hører til. Ved udvidelse af installationen, eller øget antal ...

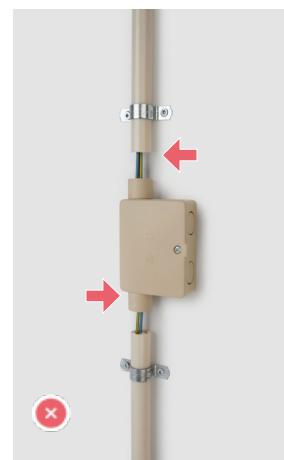
Skade nr. 8

Kabler / rør er ikke ført korrekt i dåse.

Den fysiske beskyttelse af kablet forringes, når kablet ikke er ført korrekt i en dåse. Risikoen for brand vurderes som lav.

Kabler eller rør skal altid føres ind i dåsen med rør eller yderkappe. Den inderste del af kablet, der sidder direkte på kobberet, kaldes for grundisolering. Det er den del der er farvet i brun, sort, blå, grøn/gul o. s. v. Grundi...
