# REAL

Realsyn+ for

Svinøvej 167,  
4750 Lundby

### Bygningsoversigt

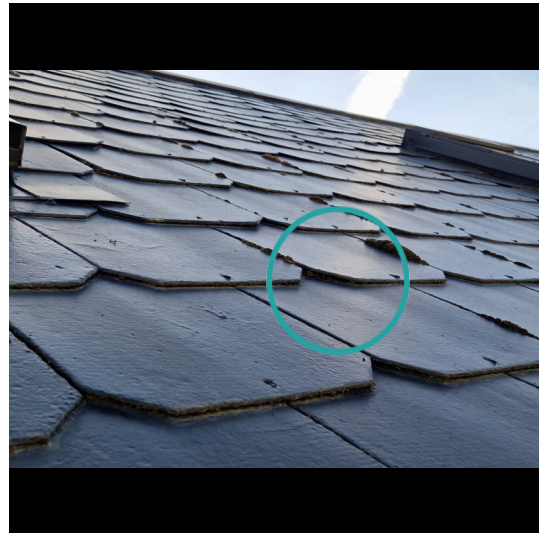
**Tag**

Skifereternittagpladerne har begyndende krumning med fortykkede ender og slid i overfladen, se huset rundt

Det vurderes, at skaden kan udvikle sig på længere sigt.

Opgaven vurderes at kunne udbedres af en tagdækker. Vi anslår at arbejdslønnen er den største del af udbedringsomkostningen og materialer udgør en mindre del. Det anbefales derfor at lade en tagdækker udbedre opgaven på regning.

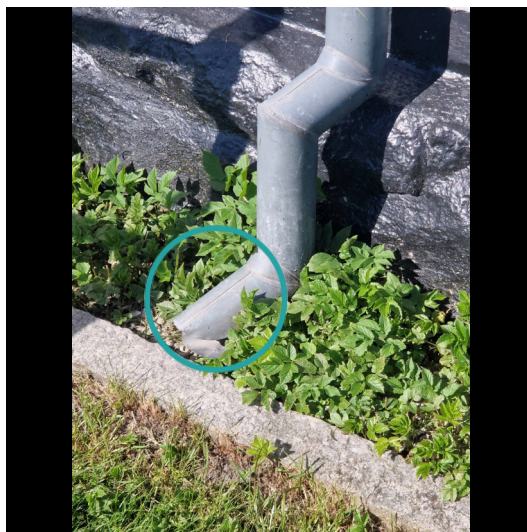
**Tag****SKADE:**

Tagnedløb er ikke ført til tagbrønd eller faskine

Det vurderes, at skaden kan udvikle sig på længere sigt.

Udbedringseksempel: Udskiftning af let tagnedløbsrør. Tagnedløbsrør tilsluttes tagrendens tudstykke med bajonetknæ. Nedførsel og brøndkrave tilsluttes nedløbsbrønd. Tagnedløbsrøret monteres til murværk med 2 stk. rørholdere og hængselsstifter.

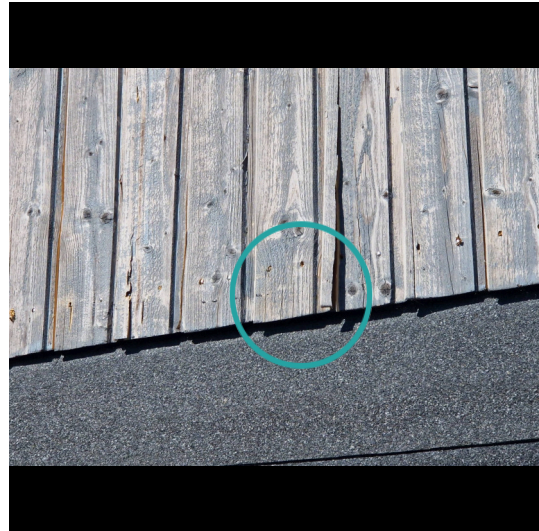
**Tag****SKADE:**

Udvendigt træværk ved og omkring kvist er med påbegyndende nedbrydning. Forholdet er konstateret i kvist

Det vurderes, at skaden kan udvikle sig på længere sigt.

Der er ikke tegn på skade ved besigtigelsen

Udbedringseksempel: Udskiftning med bræddebeklædning af fyrretræ med lister. Bræddebeklædning med lister opsættes på ydervæg og behandles med plastalkydræbeskyttelse.

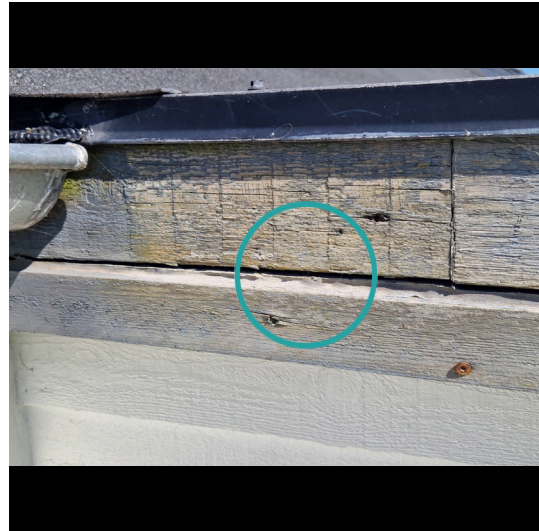
## Tag

Taget på udestuen mangler afdækning mod syd

Det vurderes, at skaden kan udvikle sig på længere sigt.

Opgaven vurderes at kunne udbedres af en tømmer. Vi anslår at arbejdslønnen er den største del af udbedringsomkostningen og materialer udgør en mindre del. Det anbefales derfor at lade en tømmer udbedre opgaven på regning.

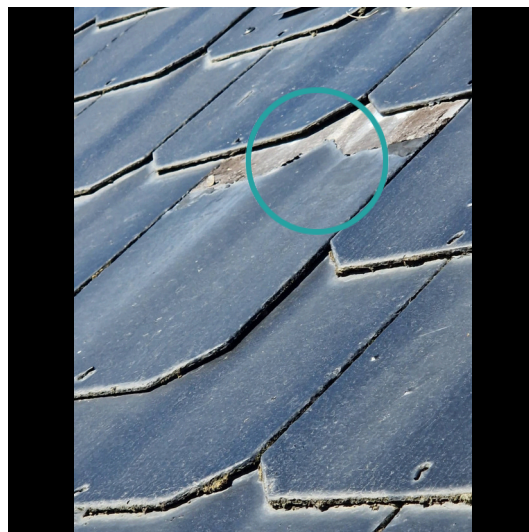
## Tag

Tagpladerne er stedvis gledet ned, og har begyndende nedbrydning, f.eks. langs kanter og på overflader. Forholdet er synligt på begge tagflader

Det vurderes, at skaden kan udvikle sig på længere sigt.

Udbedringseksempel: Montering af nyt lag asfalttagpap. Afrensning og lægning af et lag tagpap på eksisterende tagpapdækning. Eksisterende tagpap grundes med asfaltgrunder, som skal tørre helt, inden det nye tagpap, som Icopal Top Safe, lægges.

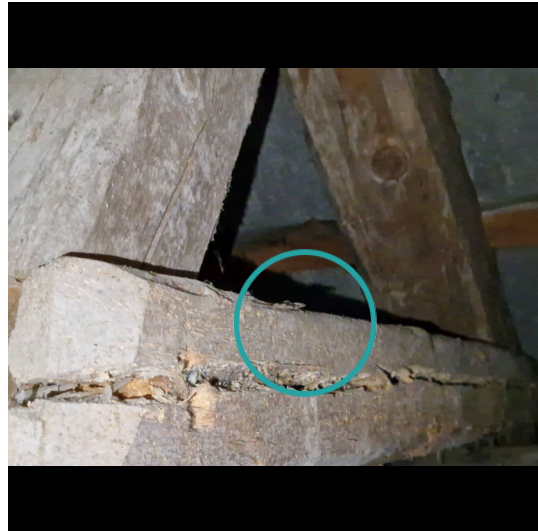
## Tag

Tagkonstruktionens træværk har spor efter angreb af borebiller. Det ses f.eks. loftlem

Angrebet skønnes at være inaktivt, hvorfor risikoen for udvikling vurderes at være begrænset. Insektangreb af denne karakter er almindeligt forekommende i ældre træværk og giver sjældent anledning til styrkesvækkelser i fulde trædimensioner, da angrebene som oftest er i overfladen af træet.

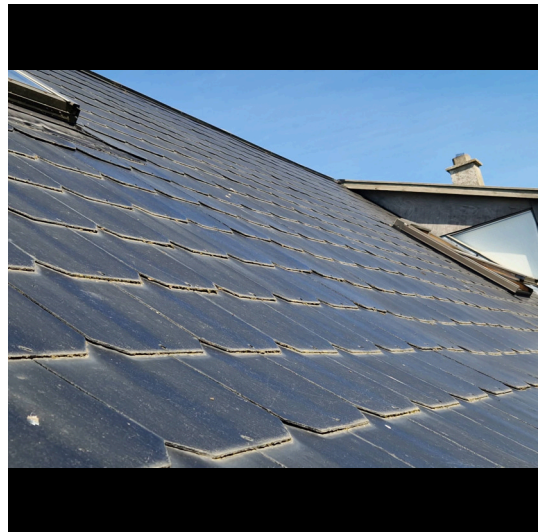
## Tag

Tag ligger med ujævnheder og i bølger

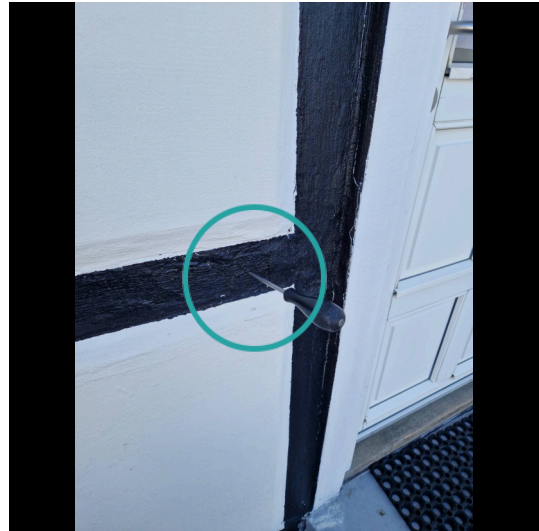
## Ydervægge

Der er stedvis trænedbrydning i bindingsværk, se bla. mod vest, samt områder der er med overpudset bindingsværk.

Det vurderes, at skaden kan udvikle sig på længere sigt.

Opgaven vurderes at kunne udbedres af en tømrer. Vi anslår at arbejdslønnen er den største del af udbedringsomkostningen og materialer udgør en mindre del. Det anbefales derfor at lade en tømrer udbedre opgaven på regning.

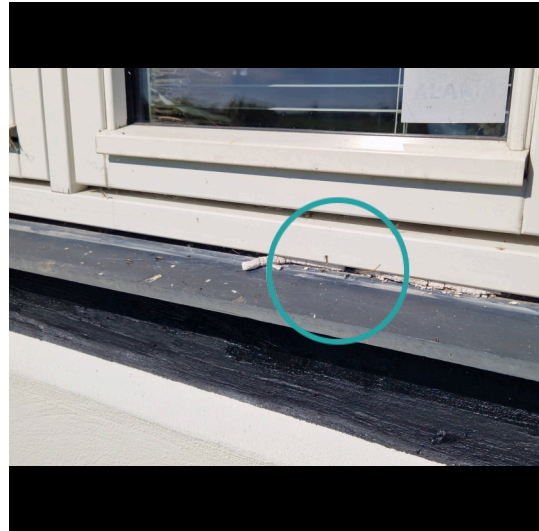
## Døre/vinduer/porte

Fuger omkring døre og vinduer har mistet elasticiteten og er revnede i overfladen

Det vurderes, at skaden kan udvikle sig på længere sigt.

Udbedringseksempel: Eftergang af fuger. Kontaktflader mellem fuger og omgivende bygningsdele afrenses. Udrensning/udkradsning af eksisterende fuger, stopning, fugeunderlag og elastisk fuger.

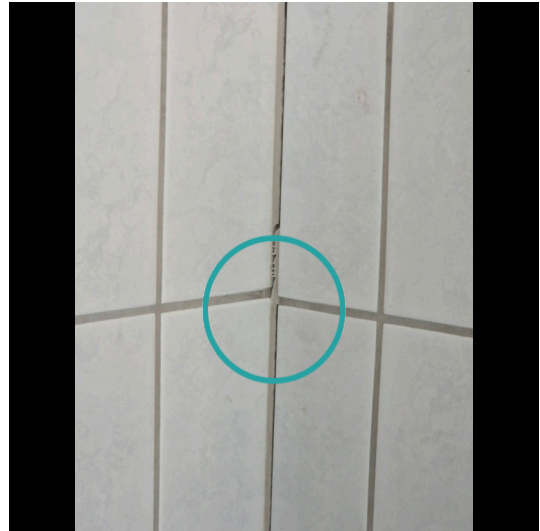
## Stueplan

Der er defekte fuger omkring badekar og i hjørne

Der er tale om fuger, som er direkte vandbelastede, hvorfor der er risiko for skader på de omkringliggende konstruktioner og installationer.

Udbedringseksempel: Eftergang af fuger. Eksisterende fuger udskæres. Underlaget rengøres omhyggeligt, fugesider affedtes.

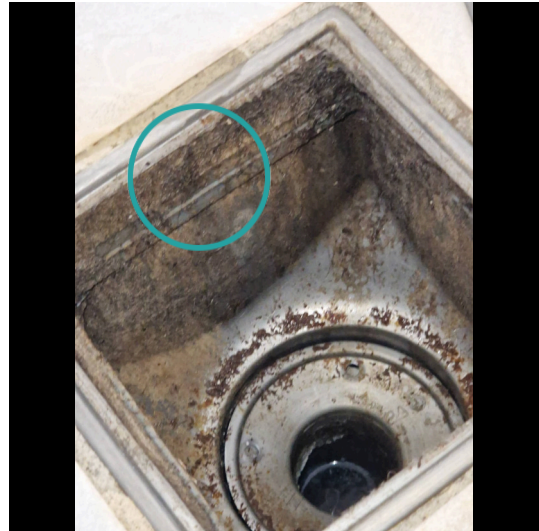
## Stueplan

Der er monteret for mange forhøjerrammer mellem afløbsskål og rist i gulv afløb

Afløbet er vandbelastet fra gulvoverfladen, og der er risiko for fugtindtrængen og skader på de underliggende konstruktioner og installationer.

Udbedringseksempel: Udskiftning af gulv afløb i betongulv med fliser/klinker. Afløbsskål ophugges og udskiftes med ny afløbsskål af rustfrit stål med ramme og 140 x 140 mm rist. Inkl. membranklemflange, vandlås og studse for sideindløb. Afløbsskålen tilsluttes afløbssystemet. Beton udstøbes omkring gulv afløbet til plan med eksisterende betonlag.

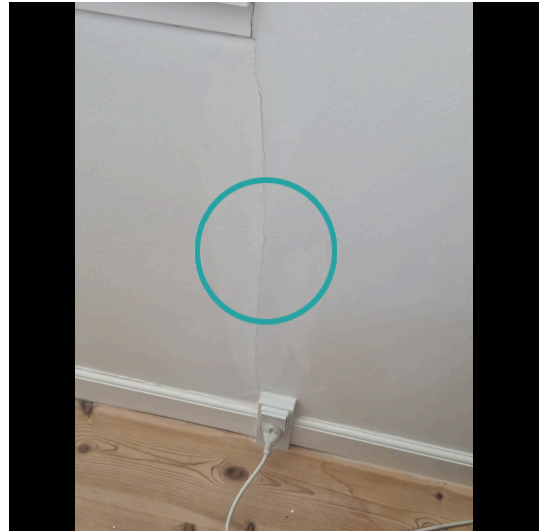
Der er registreret revner i vægge

Revnerne er på steder hvor de kan forventes (samlinger m.m.) og skønnes uden konstruktiv betydning.

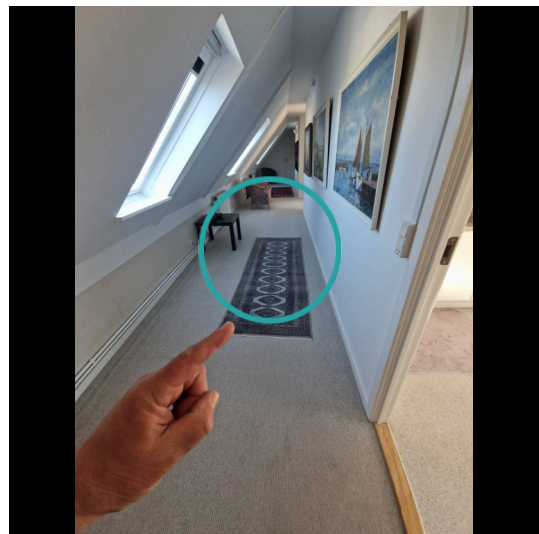
Trægulvene på 1. sal er med ujævnheder og fjedrer i områder ved belastning

Forholdet skønnes aldersrelateret, uden konstruktiv betydning. Mindre ujævnheder / skævheder er almindeligt forekommende i ældre bygninger.

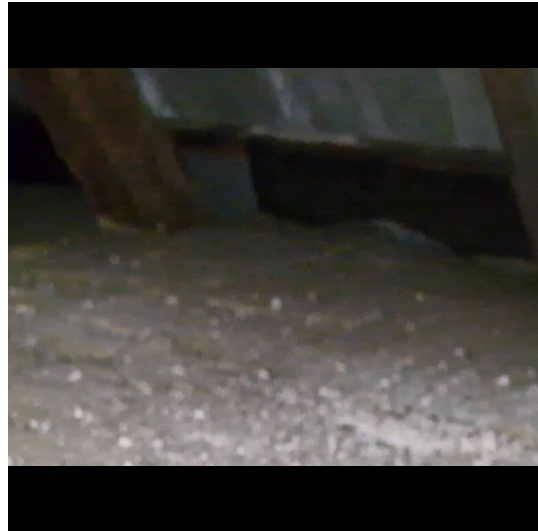
## 1. Sal

Tagplader er blevet rensset og malet, og i forbindelse med afrensningen kan der være trængt afrensningsslam ind i tagrummet

Afrensningsslammet kan indeholde asbest, hvorfor kontakt bør undgås. Såfremt det ønskes fjernet bør det ske i henhold til gældende anvisninger.

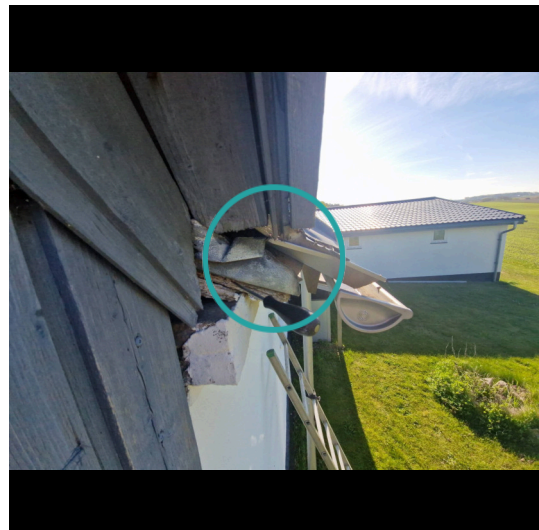
Tætning mellem skotrenden og tagbelægningen er mangelfuld, bl.a. mod syd

Det vurderes, at skaden kan udvikle sig på længere sigt.

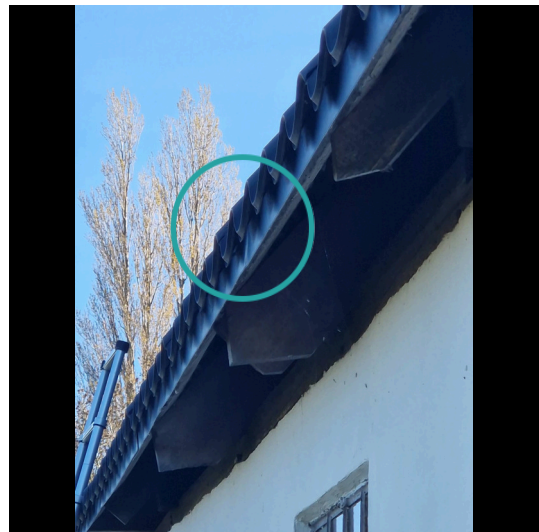
Der er stedvis ikke udført tagrender og nedløb, se bla. mod vest

Der kunne ikke registreres følgeskader ved besigtigelsen, og der vurderes ikke at være nærliggende risiko for skade.

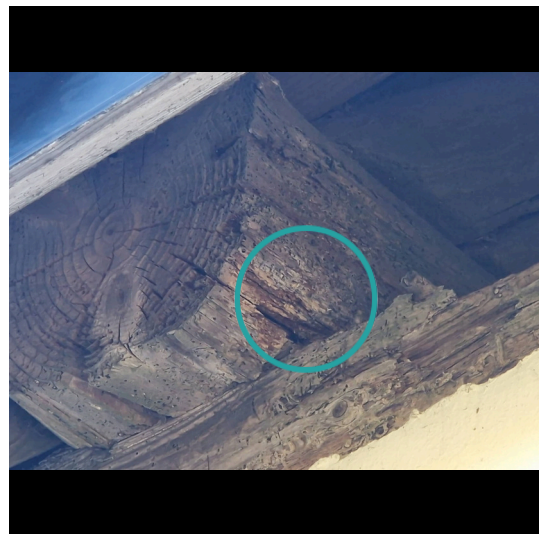
Tagkonstruktionens træværk har spor efter angreb af borebiller. Det ses f.eks. i spær og remme

Det vurderes, at skaden kan udvikle sig på længere sigt.

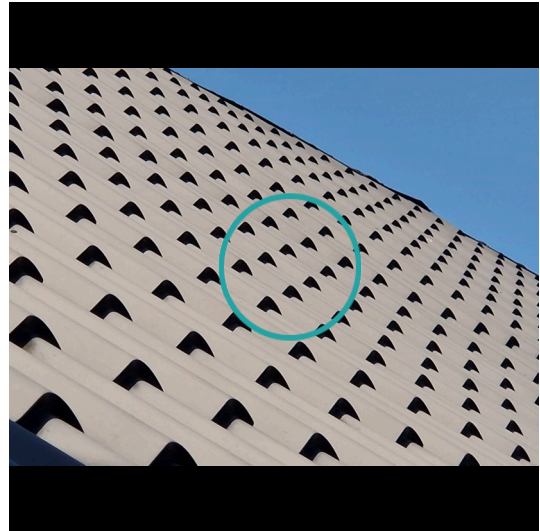
Tag ligger med ujævnheder og i bøgler

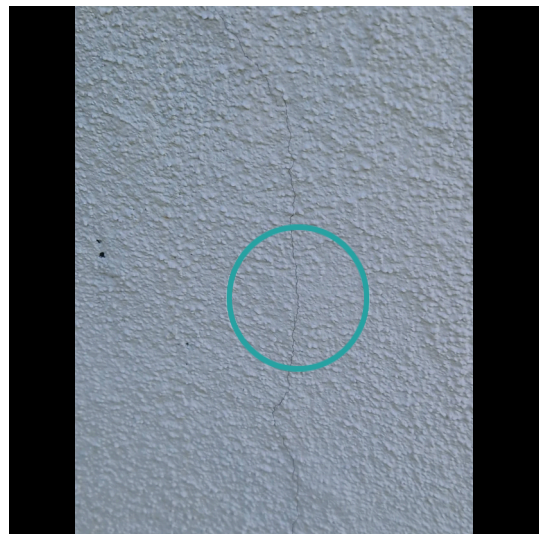
Ydervægge

Facade puds er stedvis med mangelfuld vedhæftning og gavle se lidt revner

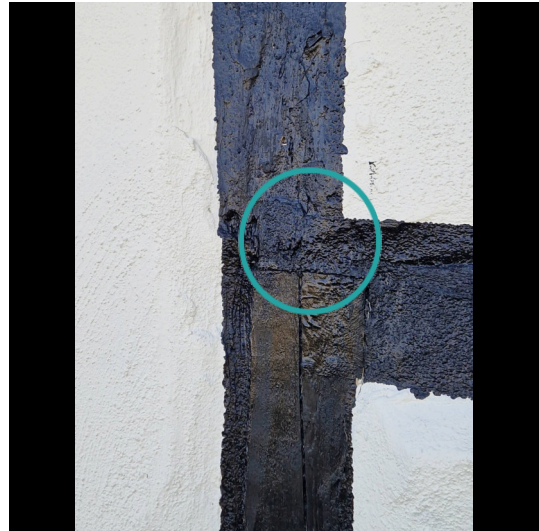
Der er trænedbrydning i bindingsværk mod vest samt områder der er med overpudset bindingsværk.

Forholdet kan fortsat udvikle sig, og der er på sigt risiko for skader på andre bygningsdele

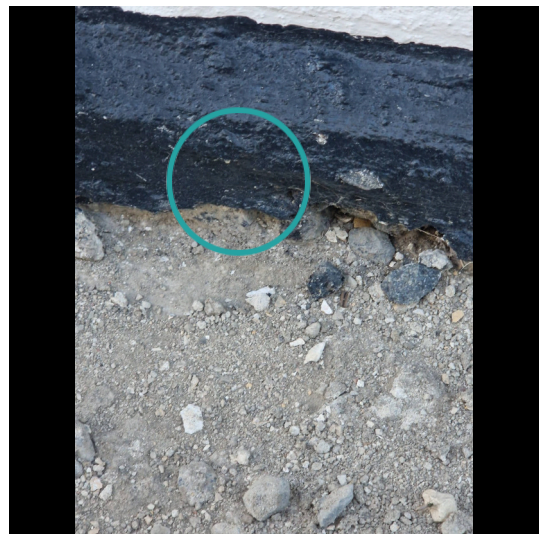
Der er områder, hvor sokkelpuds har begrænset vedhæftning til underlaget. Ses f.eks. mod øst

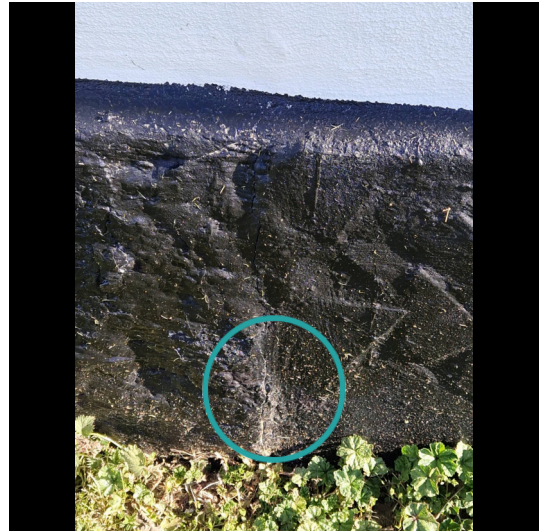
### Fundament/sokkel

Der er mindre revner i sokkel bl.a. mod syd. Revnerne fortsætter op i ydervæggen

Det vurderes, at skaden kan udvikle sig på længere sigt.

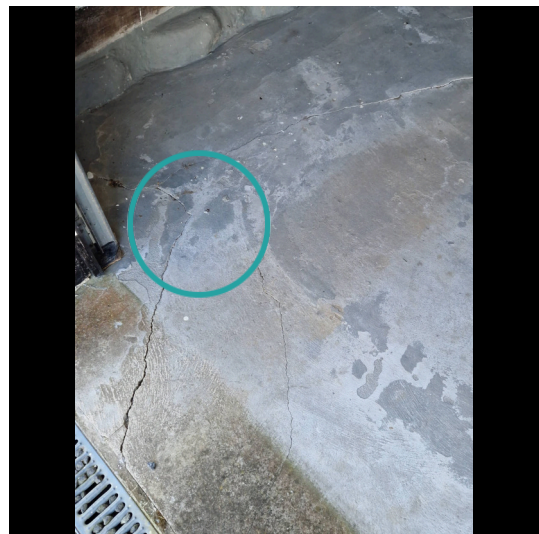
### Stueplan

Der er flere revner i betongulvet i garage mod vest

Det vurderes, at skaden kan udvikle sig på længere sigt.

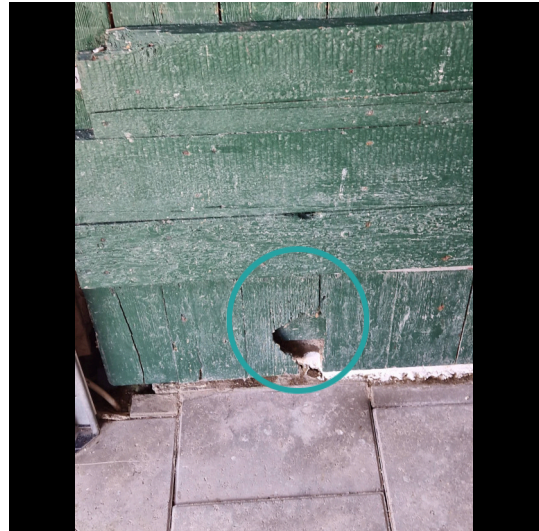
### Stueplan

Der er nedbrydninger i karm og ramme på dør flere steder

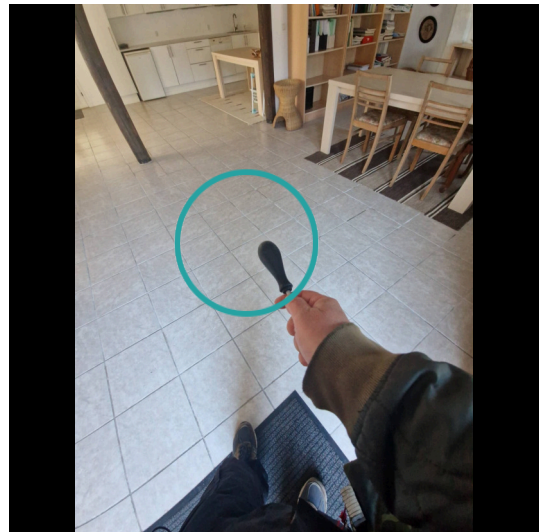
### Stueplan

Der er gulvklinter med mangelfuld vedhæftning til underlaget

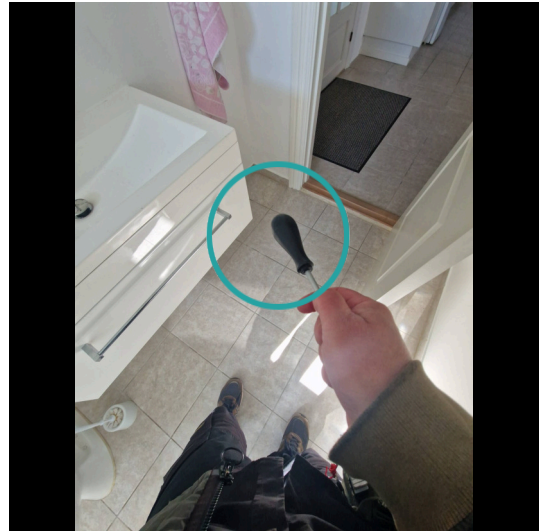
## Stueplan

Der er gulvklinker med mangelfuld vedhæftning til underlaget

Der er tale om et mindre område, som ikke er vandbelastet.  
Der vurderes derfor ikke at være nærliggende risiko for skader.

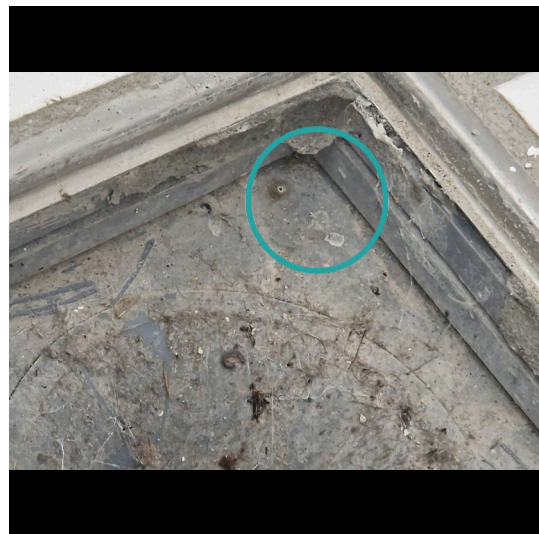
## Stueplan

Der er afstand og synlig betonkant mellem afløbsskål og rist i gulv afløb i bruseniche

Afløbet er vandbelastet fra gulvoverfladen, og der er risiko for fugtindtrængen og skader på de underliggende konstruktioner og installationer.

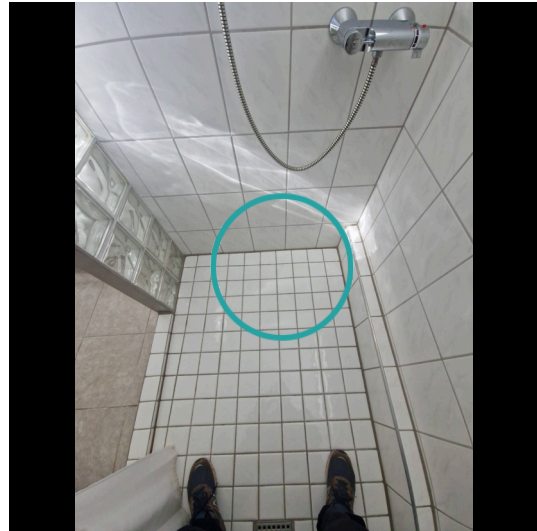
Der er gulvklinter og vægfliser med mangelfuld vedhæftning til underlaget i brusenichen

Der er tale om gulv og væg med direkte vandbelastning, hvorfor der er risiko for skader på de omkringliggende konstruktioner og installationer.

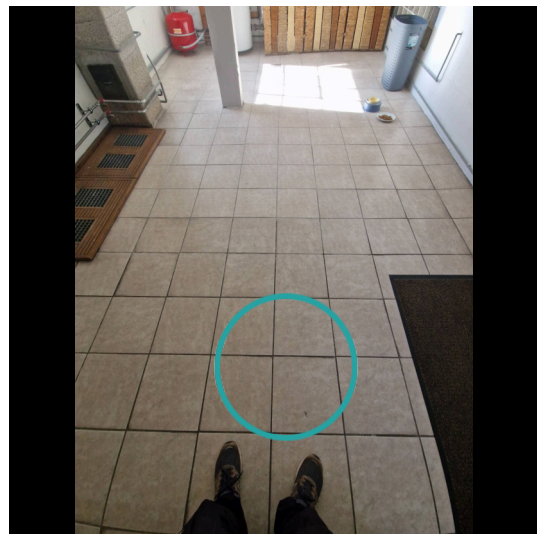
Der er gulvklinter med mangelfuld vedhæftning til underlaget

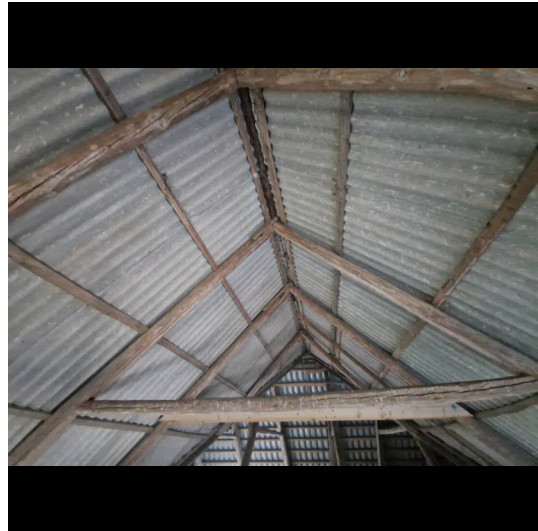
## Stueplan

Der kan ligger små stykker eternit på loftrum, pga. da der er lagt ny tagbelægning oven på gammel.

Eternit kan indeholde asbest.

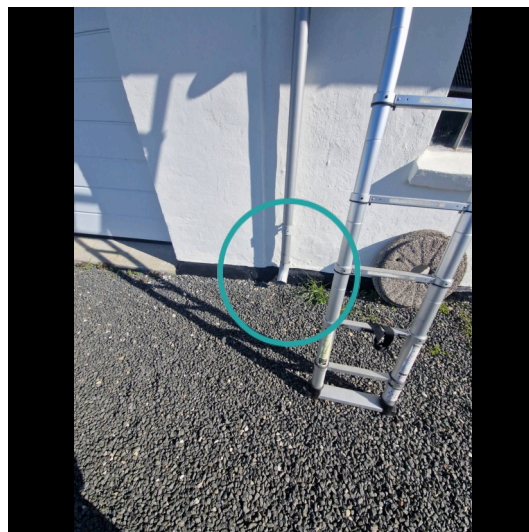
### Tag

Tagvand bliver ledt ud på terræn ved nedløb

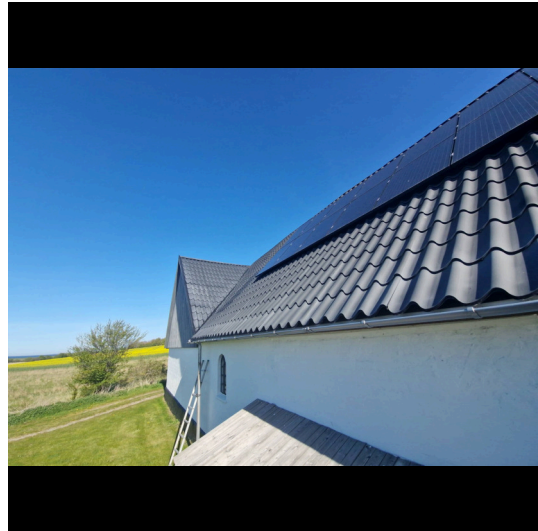
### Tag

Tag ligger med ujævnheder og i bølger

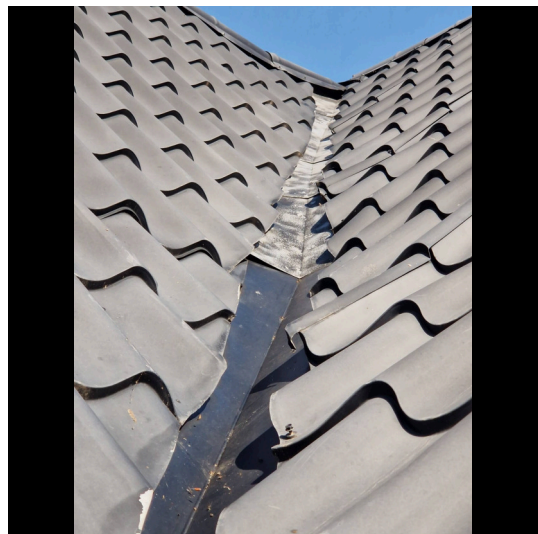
### Tag

Tætning mellem skotrenden og tagbelægningen er mangelfuld, bl.a. mod syd

Det vurderes, at skaden kan udvikle sig på længere sigt.

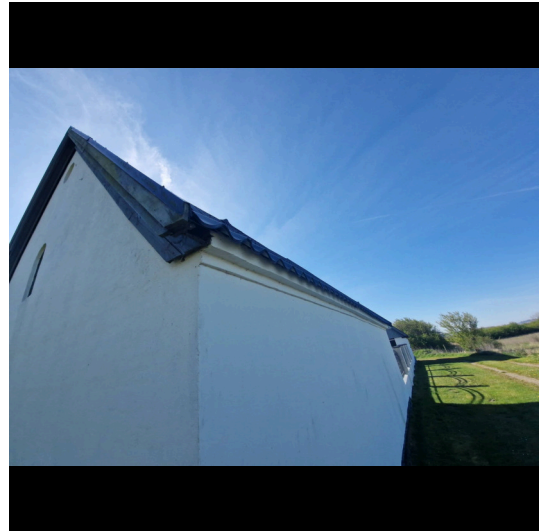
Der er ikke udført tagrender og nedløb, se bla. mod vest

Der kunne ikke registreres følgeskader ved besigtigelsen, og der vurderes ikke at være nærliggende risiko for skade.

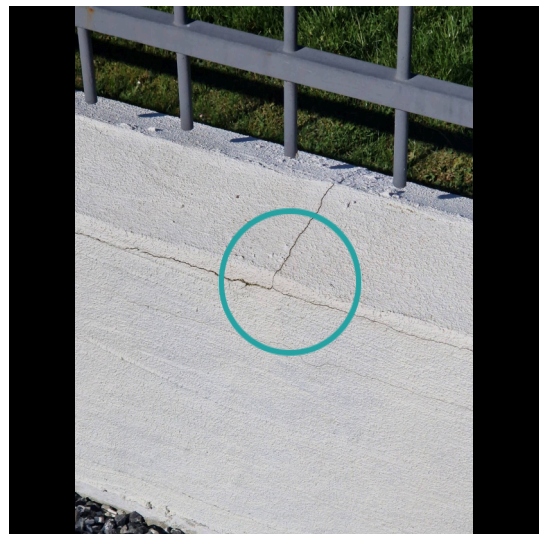
Læmurens murværk ses med revnedannelser

Det må påregnes at forholdet kan udvikle sig på længere sigt.

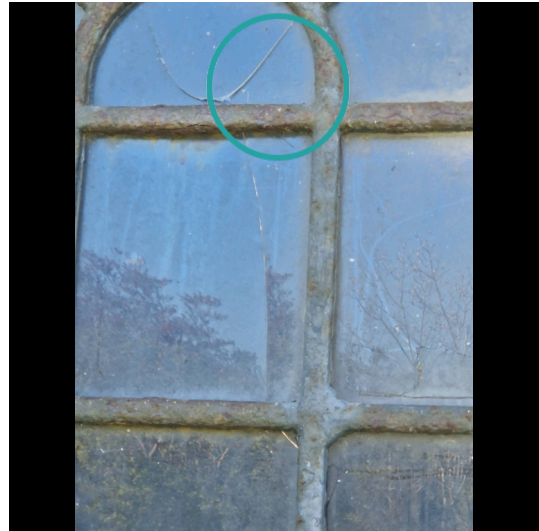
### Døre/vinduer/porte

Der er defekt vindusglas og manglende kitning omkring flere vinduer

Det vurderes, at skaden kan udvikle sig på længere sigt.

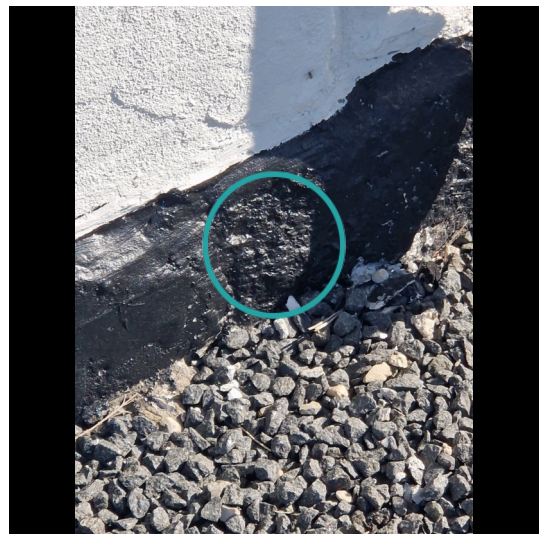
### Fundament/sokkel

Sokkelpuds er i områder revnet og afskallet og har mangelfuld vedhæftning til underlaget, f.eks. mod syd

Det vurderes, at skaden kan udvikle sig på længere sigt.

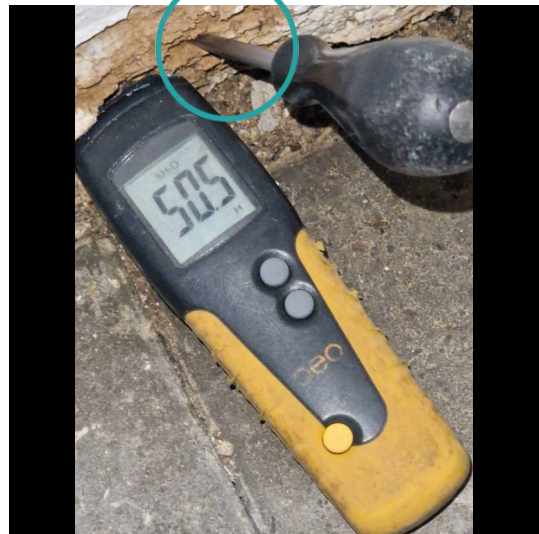
### Stueplan

Der er nedbrydninger i gulvrem og der er målt forhøjet fugt, se i rum mod garage mod vest

Det vurderes, at skaden kan udvikle sig på kortere sigt.

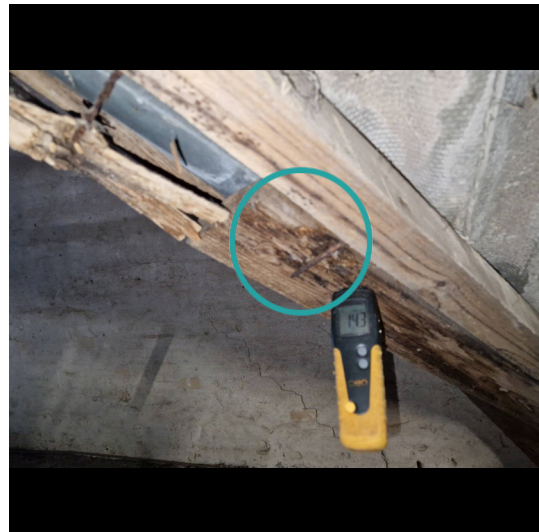
### Stueplan

Skotrendebrædder og planker under skotrende mod nord er skjoldede og misfarvede. Forholdet er konstateret i tagrum.

Det vurderes, at skaden kan udvikle sig på længere sigt.

Tørt ved fugtmåling og forholdet vurderes at skyldes naturlige sæsonbetonede opfugtninger, der skønnes derfor ikke at være nærliggende risiko for skader. Begrebet skotrender beskriver sammenskæringen mellem to tagflader, hvor der typisk er lavet en inddækning med f.eks. zinkplader.

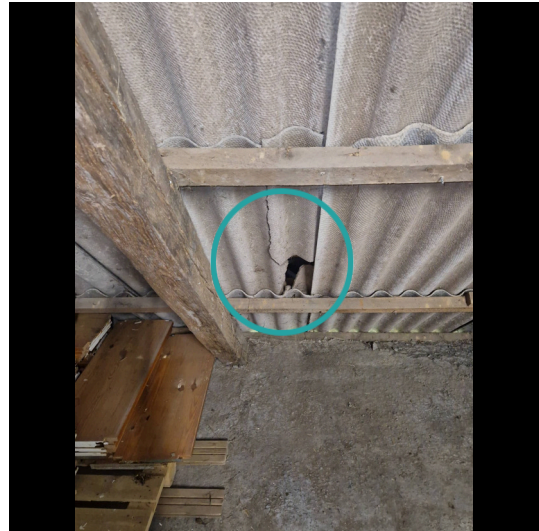
Der kan ligge små stykker eternit på loftrum, pga. da der er lagt ny tagbelægning oven på gammel.

Eternit kan indeholde asbest.

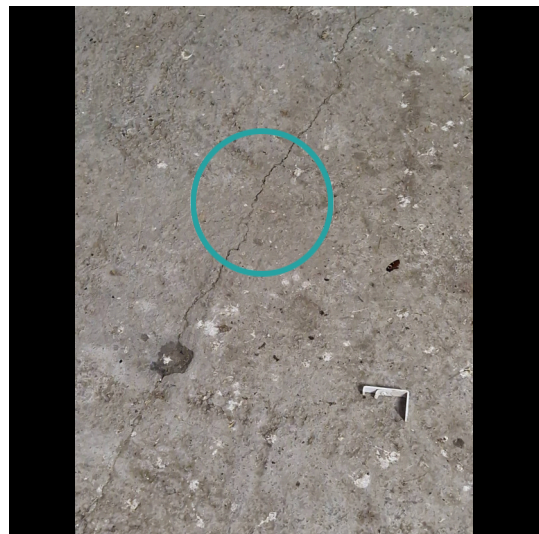
Der er revnedannelser i betongulvet flere steder, og konstruktionen er eftergivende ved vægt

Det vurderes, at skaden kan udvikle sig på længere sigt.

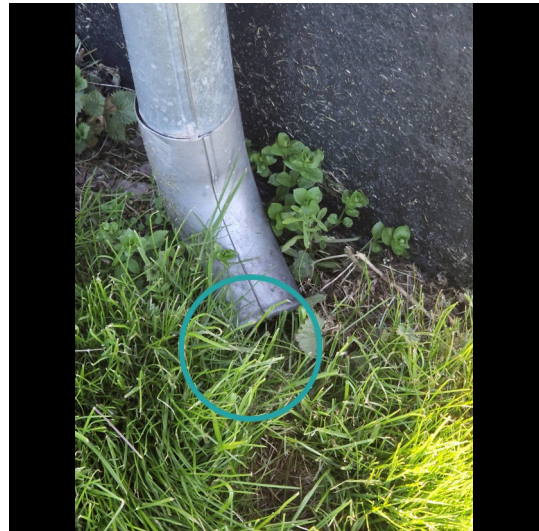
Tagnedløb er ikke ført til tagbrønd eller faskine

Det vurderes, at skaden kan udvikle sig på længere sigt.

Udbedringseksempel: Udskiftning af let tagnedløbsrør. Tagnedløbsrør tilsluttes tagrendens tudstykke med bajonetknæ. Nedførsel og brøndkrave tilsluttes nedløbsbrønd. Tagnedløbsrøret monteres til murværk med 2 stk. rørholdere og hængselsstifter.

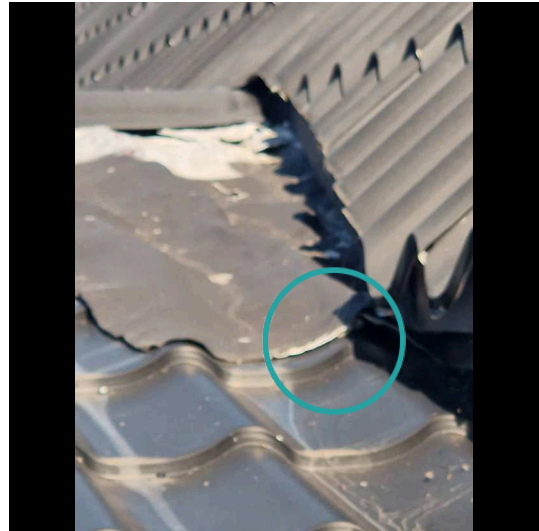
## Tag

Tætning mellem skotrenden og tagbelægningen er mangelfuld, bl.a. mod syd

Det vurderes, at skaden kan udvikle sig på længere sigt.

Udbedringseksempel: Udskiftning af skotrende. Tagbelægningen langs med skotrende nedtages. Skotrendebræddeunderlag nedtages. Skotrendeunderlag udføres af ru pløjede brædder, kantlægter i dimension som øvrige taglægter. Brædderne sømmes til spær. Skotrende af zink 12, snit 500 mm, monteres.

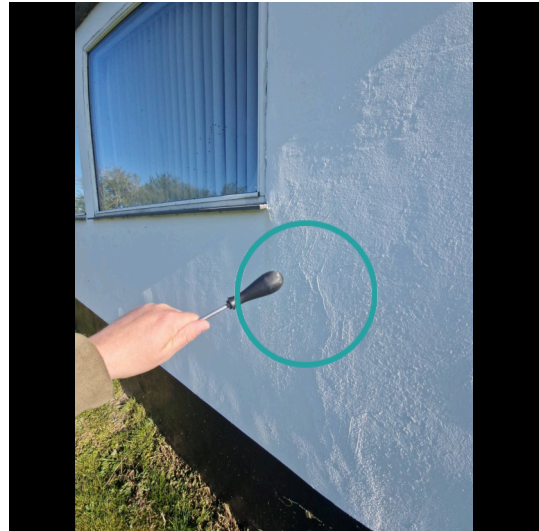
## Ydervægge

Puds på ydermure er i områder med mangelfuld vedhæftning, afskalninger og revner, se især mod syd

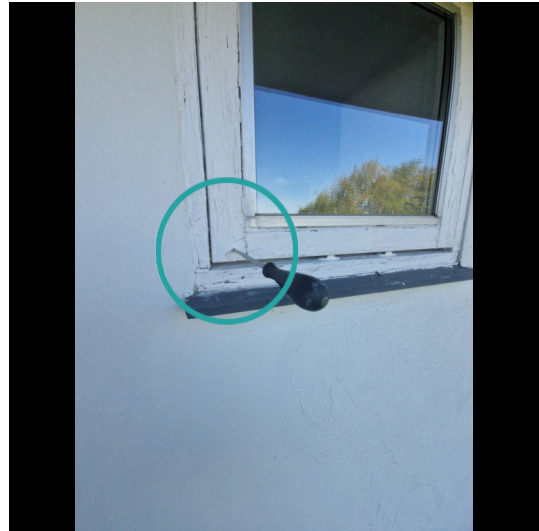
## Døre/vinduer/porte

Der er nedbrydning i vinduerne enkelte steder, mod vest

Nedbrydningen vurderes at fortsætte på længere sigt.

Udbedringseksempel: Udskiftning af nedbrudt træ. Det nedbrudte træ skæres væk og et stykke træ af samme sort og densitet tildannes nøjagtigt og indsættes i stedet for det beskadigede. Det reparerede område grundes og malebehandles på begge sider. Det udskiftede træværk afvaskes, slibes og males en gang.

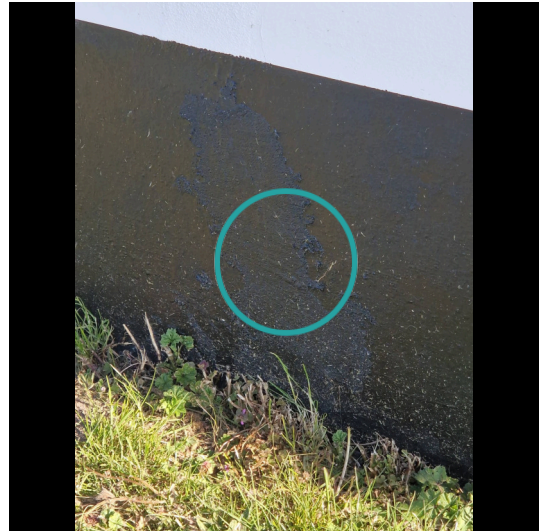
### Fundament/sokkel

Der er områder, hvor sokkelpuds har begrænset vedhæftning til underlaget. Ses f.eks. mod syd
