Realsyn+ for

Løjpen 6,
7100 Vejle

Bygningsoversigt

Dato for besigtigelse: 17-03-2026

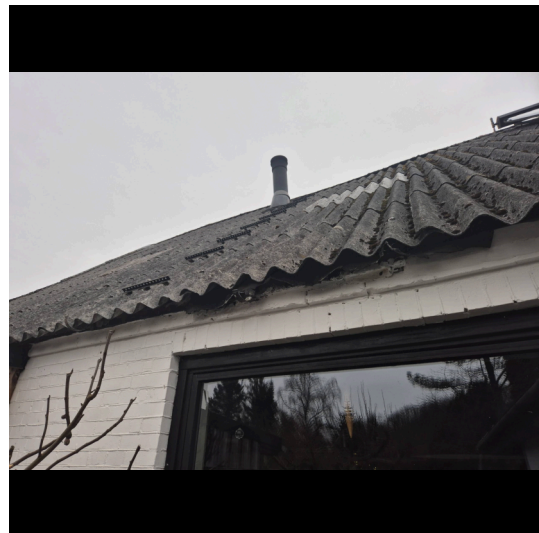
Der mangler tagrende og nedløb mod have

Der er risiko for skader på andre bygningsdele på kort sigt.

**€ 776,00 Pr lbm*****Udskiftning af tagnedløb**

Udbedringseksempel: Udskiftning af let tagnedløbsrør. Tagnedløbsrør tilsluttes tagrendens tudstykke med bajonetknæ. Nedførsel og brøndkrave tilsluttes nedløbsbrønd. Tagnedløbsrøret monteres til murværk med 2 stk. rørholdere og hængselsstifter.

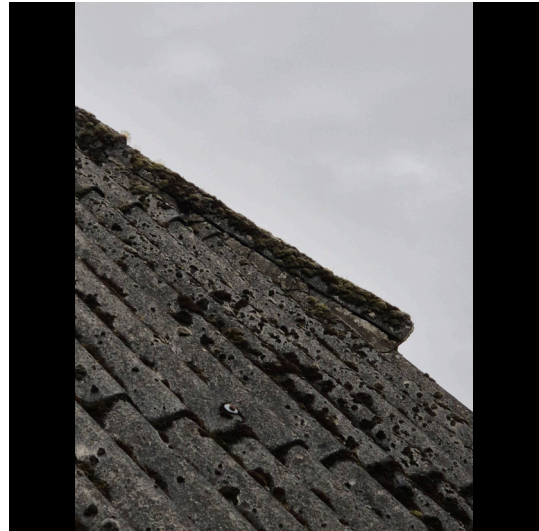
Rygningsmørtel har revner og mangler enkelte steder. Det ses f.eks. mod mod vej

Der er risiko for vandindtrængen på de underliggende bygningsdele, ved blæst og nedbør.

Udbedring af mørtel inddækning

Udbedringseksempel: Udbedring af mørtelinddækning på skorsten. Eksisterende mørtelinddækning udbedres i nødvendigt omfang. Udfaldende/løs/revnet mørtelinddækning udkradses og erstattes med ny mørtelinddækning.

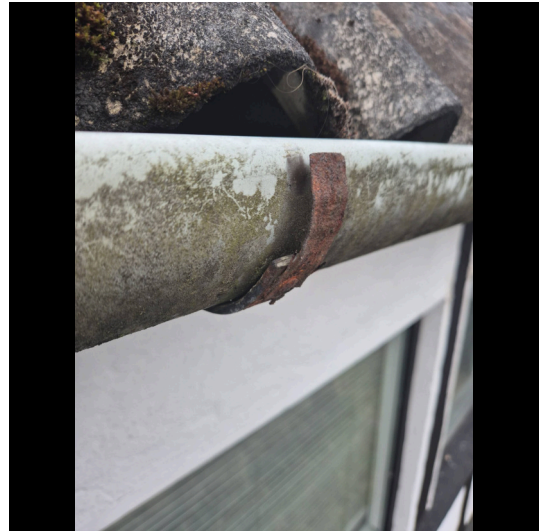
Rendejern under tagrender og befæstigelse ved tagnedløb fremstår med rust

Der er risiko for at funktionen kan svigte på længere sigt.

Udskiftning af tagrende samt rendejern

Udbedringseksempel: Udskiftning af rendejern inkl. tagrende. Den nederste række tagsten/tagplader demonteres. Tagrenden og rendejern nedtages. Tagrende monteres med nye rendejern, endebunde og tudstykke ved overgang til nedløb. Tagsten/tagplader monteres.

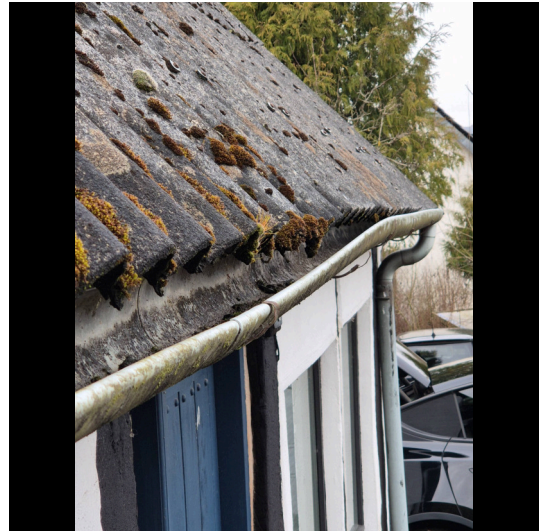
Tagrende mod vej har utilstrækkeligt fald mod nedløb.

Dette kan give anledning til overløb ved nedbør.

Opretning af tagrender

Udbedringseksempel: Opretning af tagrende. Tagrenden nedtages. De eksisterende rendejern rettes op (bukkes), så der bliver fald min. 30 mm pr. 10 m mod det eksisterende tagnedløbsrør. Tagrenden oplægges og tilsluttes tagnedløbsrøret med eksisterende tudstykke.

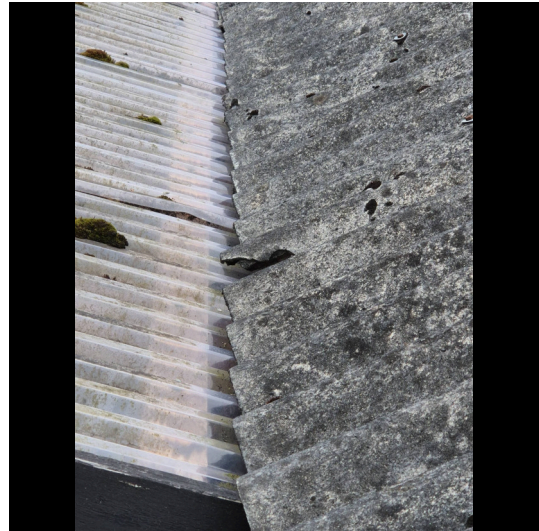
Der er konstateret flere revnedannelser i tagplader, samt afskalninger b.l.a. mod have

Det vurderes, at forholdet fortsat vil udvikle sig, og at der er nærliggende risiko for følgeskader på andre bygningsdele.

Udskiftning af tagplader

Udbedringseksempel: Udskiftning af tagplader eks. som Cembrit oplægges på det eksisterende lægteunderlag, med tætningsbånd i bølgepladernes vandrette overlæg og fastgøres med indfarvede tagskruer, spændskiver og tætningskiver. Udhængsklodser af plast med ventilation monteres over nederste taglægte ved tagfod.

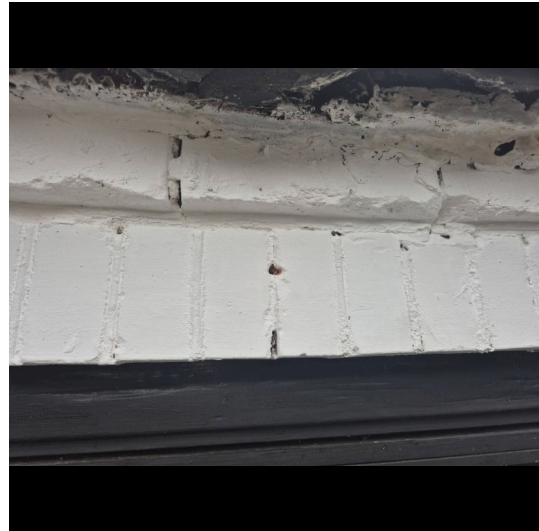
Muroverligger (stik) hænger og har revnedannelse, ses ved køkken vindue.

Det vurderes, at skaden kan udvikle sig på længere sigt.

Udskiftning af overligger

Udbedringseksempel: Udskiftning af overligger. Overliggeren understøttes midlertidigt pr. 600 mm under arbejdets udførelse, for at sikre at bæreevnen under og efter udførelsen er tilstede. Trykfast isolering indlægges mellem overliggeren og bagmur. Den midlertidige understøtning fjernes, når murværket kan bære.

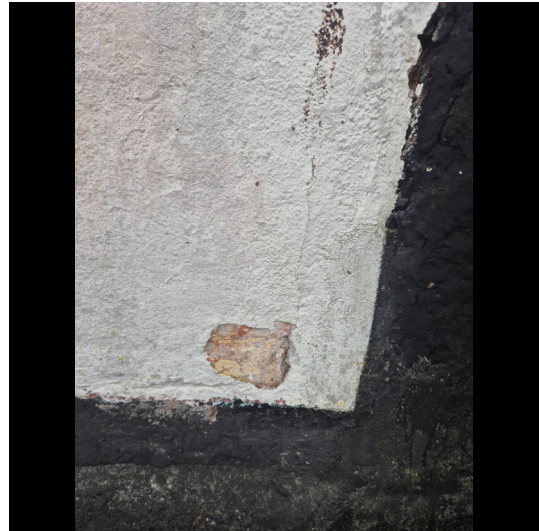
Puds på ydermure er i områder med mangelfuld vedhæftning, afskalninger og revner, se især mod vej

Det vurderes, at skaden kan udvikle sig på længere sigt.

Eftergang af puds

Udbedringseksempel: Eftergang af puds på ydervæg. Løst (hult) puds afhugges til præcis begrænsning. Afrenset ydervæg udkastes med mørtel, der afrettes og glattes med trækbræt og slutpudses.

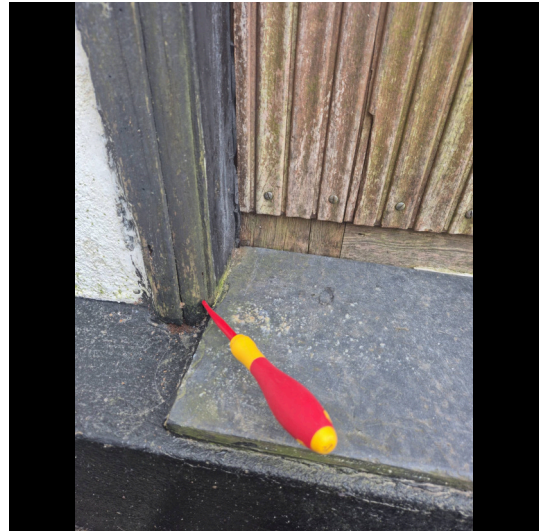
Der er begyndende nedbrydninger i karm og ramme på dør til bryggers

Nedbrydningen vurderes at fortsætte på længere sigt.

Udskiftning af nedbrudt træ

Udbedringseksempel: Udskiftning af træ. Det nedbrudte træ skæres væk og et stykke træ af samme sort og densitet tildannes nøjagtigt og indsættes i stedet for det beskadigede. Det reparerede område grundes og malebehandles på begge sider. Døren afvaskes, slibes og males en gang.

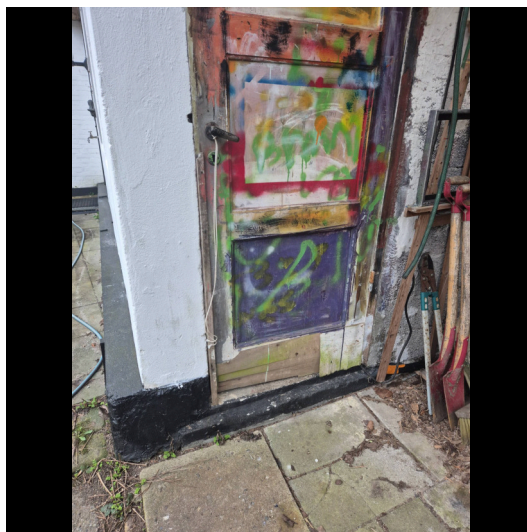
Dør til depotrum er nedslidt/udtjent

Det vurderes, at skaden kan udvikle sig på kortere sigt.

Udskiftning af facadedør

Udbedringseksempel: Udskiftning af facadedør af træ med facadedør af plast med fyldning og 2 lags energirude. Facadedør af træ, 1.048 x 2.118 mm, karm og indfatninger udtages. Facadedør, 1.048 x 2.118 mm, af ekstruderede hulkammerprofiler af hvid plast med fyldning og 2 lags energirude, som Hvidbjerg Vinduet Everluxx Classic type e81.1100, indadgående. Dørtykkelse 70 mm. Karm, dybde 120 mm, med 3 stk. varmgalvaniserede hængsler. Døren leveres med trepunkts paskvil og låsekasse. Karmen fastgøres i væg med afstandsklodser og karmskruer med bækspåser af 100 stk. Mellem karm og væg stoppes med fugestrimler af mineraluld. Døren monteres med cylinder, røtter og låse med uld og gum. Dørens nr. 408. Fejlliste af lakeret bøg, 15 x 21 mm, monteres. På begge sider fuges med elastisk fugemateriale, som SikaHyflex-250 Facade, på underlag af fugebånd som SikaBagstop.

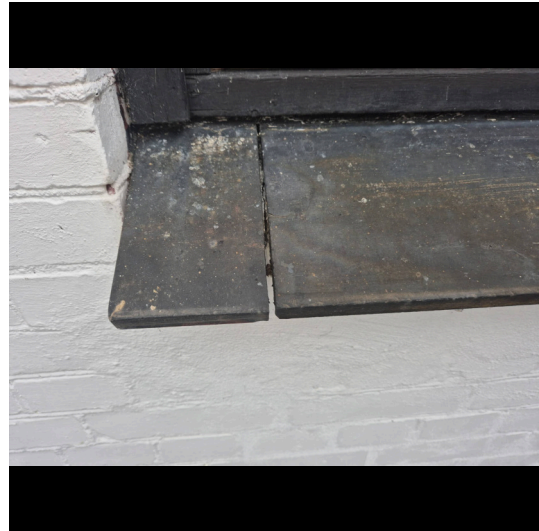
Sålbænk mod haven er løs og mangler fuger

Forholdet kan fortsat udvikle sig, og der er nærliggende risiko for skader på andre bygningsdele.

Montering af sålbænk

Udbedringseksempel: Montering af sålbænk. Præfabrikeret sålbænk med vandnæse, rustik overflade og opkant både i enderne og i bagkanten, bredde 150 mm, tykkelse 55/35 mm, lægges i mørtel KC 35/65/650 på glidelag af murpap PF 2000. Sålbænken lægges med fremspring min. 30 mm, og føres min. 30 mm ind i murværket ved falsene. Endefuger holdes helt fri for mørtel og der udfuges med fugemasse, som SikaHyflex-250 Facade. Mørtelfugen udkradses i forkant, dybde 15-20 mm og der fuges med elastisk fugemateriale, som SikaHyflex-250 Facade, på underlag af fugesand og SikaBæglagstop.

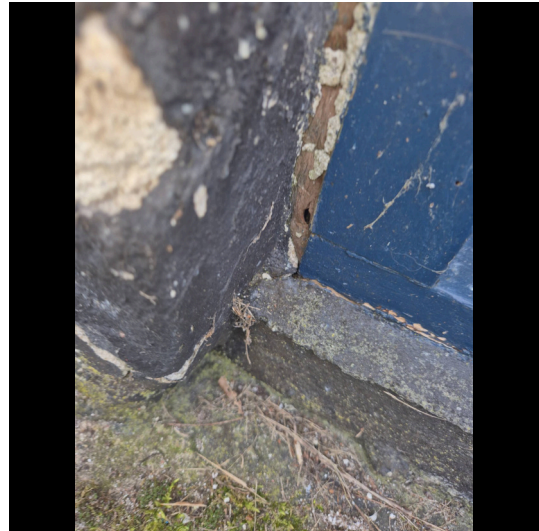
Fuger omkring hoveddøren har mistet elasticiteten og er revnede i overfladen

Det vurderes, at skaden kan udvikle sig på længere sigt.

Eftergang af fuger

Udbedringseksempel: Eftergang af fuger. Kontaktflader mellem fuge og omgivende bygningsdele afrenses. Udrensning/udkradsning af eksisterende fuge, stopning, fugeunderlag og elastisk fuge.

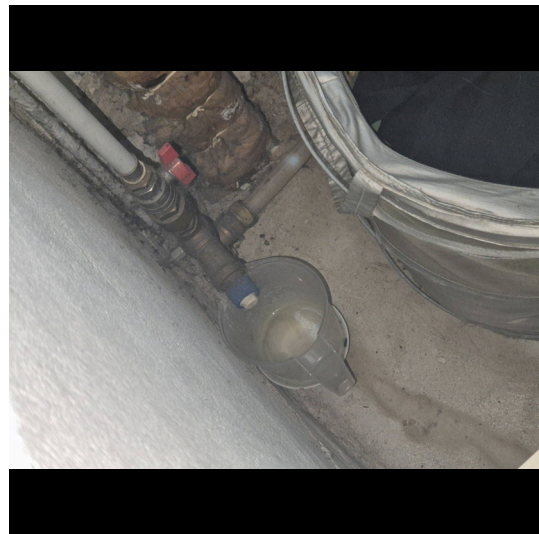
Vandrør i bryggers er utæt.

Forholdet kan fortsat udvikle sig, og der er nærliggende risiko for skader på andre bygningsdele.

Indhent tilbud fra vvs

Opgaven har ikke været mulig at prissætte, det anbefales at kontakte en VVS'er med henblik på udredning af opgaven og tilbud på udbedring.

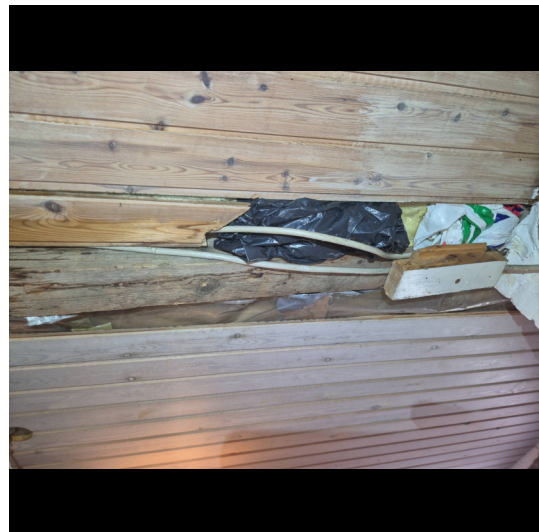
Loftbrædder er defekte og mangler enkelte steder

Forholdet skønnes ikke at medføre nogen risiko.

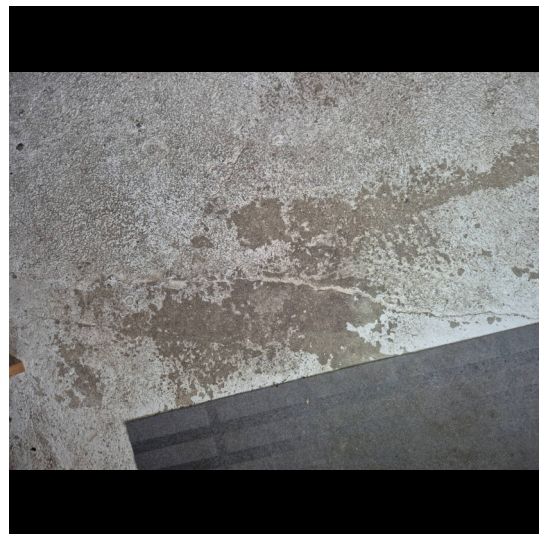
Der er enkelte revner i betongulvet b.la. ved døren

Konstruktionen har henstået sådan i en længere årrække uden følgeskader, der vurderes derfor ikke at være nærliggende risiko for skade.

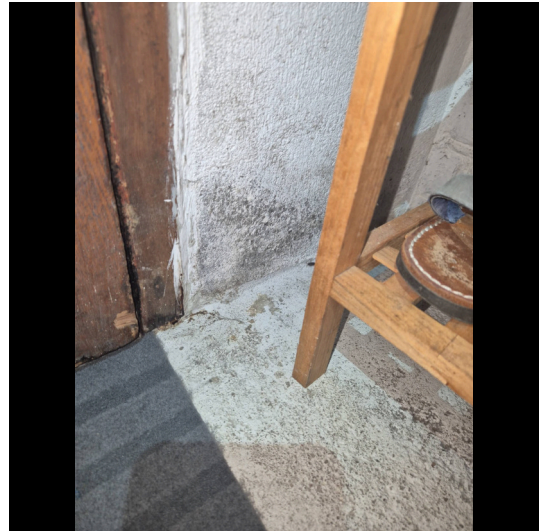
Der kan konstateres opfugtning af væg samt misfarvninger b.la. ved hoveddøren

Det vurderes, at skaden kan udvikle sig på længere sigt.

Udbedring af skade

Opgaven vurderes at kunne udbedres af en murer. Vi anslår at arbejdslønnen er den største del af udbedringsomkostningen og materialer udgør en mindre del. Det anbefales derfor at lade en murer udbedre opgaven på regning.

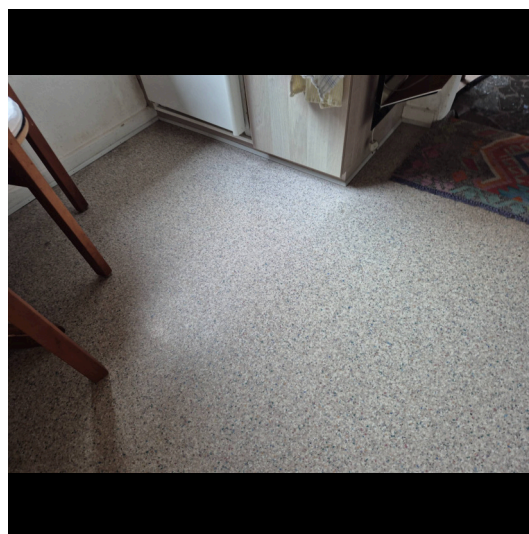
Gulvet har mindre skævheder.

Forholdet skønnes aldersrelateret, uden konstruktiv betydning. Mindre ujævnheder er almindeligt forekommende i ældre bygninger.

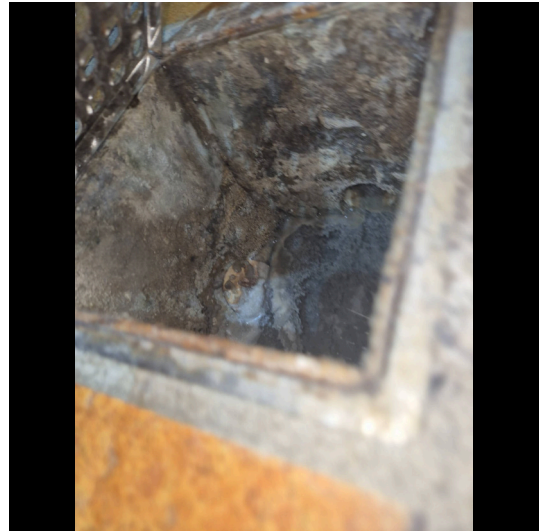
Der er synlig betonkant mellem afløbsskål og rist i gulv afløb under vask

Hvis gulv afløbet fremover bliver belastet af vand fra gulvoverflade, kan dette give anledning til vandudsivning og skader på de omkringliggende konstruktioner og installationer.

Udskiftning af gulv afløb

Udbedringseksempel: Udskiftning af gulv afløb i betongulv med fliser/klinker. Afløbsskål ophugges og udskiftes med ny afløbsskål af rustfrit stål med ramme og 140 x 140 mm rist. Inkl. membranklemflange, vandlås og studse for sideindløb. Afløbsskålen tilsluttes afløbssystemet. Beton udstøbes omkring gulv afløbet til plan med eksisterende betonlag.

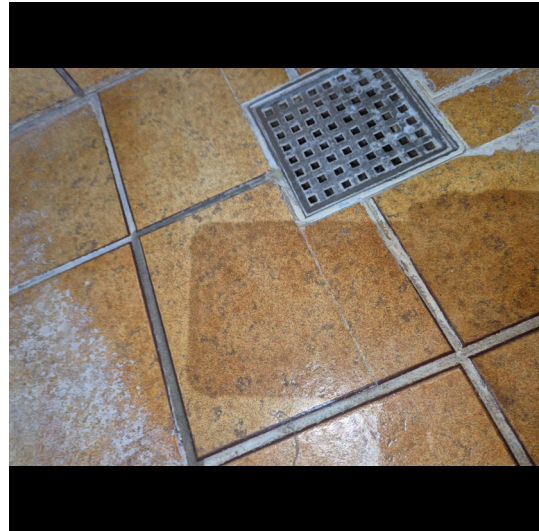
Der er gulvklinter og vægfliser med mangelfuld vedhæftning til underlaget i brusenichen

Der er tale om gulv med direkte vandbelastning, hvorfor der er risiko for skader på de omkringliggende konstruktioner og installationer.

Udskiftning af klinker/fliser

Udbedringseksempel: Udskiftning af vægfliser. Vægfliser aftages. Underlaget rengøres omhyggeligt. Overflader primes og forsegles i hjørner, omkring rørgennemføringer og ved overgang væg/gulv. Heldækkende tætningsmasse påføres. Vægfliser opsættes, fuges og afrenses. I hjørner, og i overgang væg og gulv samt omkring sanitære installationer fuges med elastisk, vådrums siliconefugemasse.

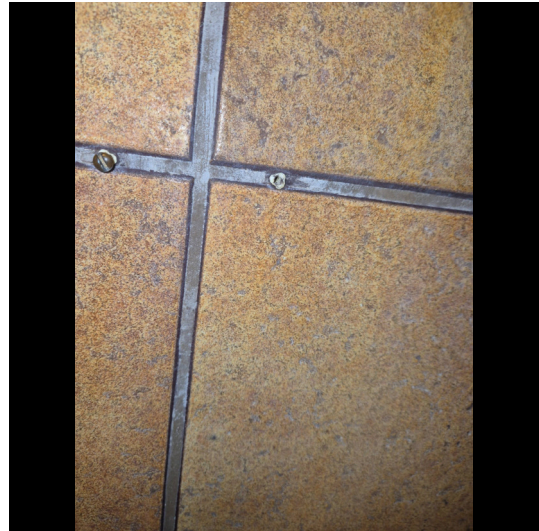
Der er åbne skruehuller i brusenichen

Der er tale om vægge med direkte vandbelastning, hvorfor der er risiko for skader på de omkringliggende konstruktioner og installationer.

Udskiftning af klinker/fliser

Udbedringseksempel: Udskiftning af vægfliser. Vægfliser aftages. Underlaget rengøres omhyggeligt. Overflader primes og forsegles i hjørner, omkring rørgennemføringer og ved overgang væg/gulv. Heldækkende tætningsmasse påføres. Vægfliser opsættes, fuges og afrenses. I hjørner, og i overgang væg og gulv samt omkring sanitære installationer fuges med elastisk, vådrums siliconefugemasse.

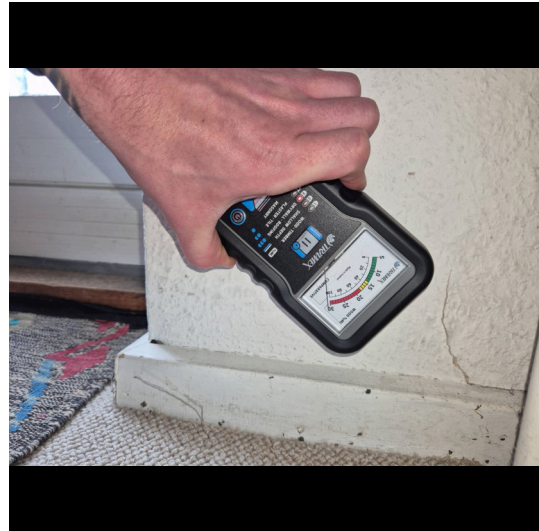
Der kan konstateres opfugtning af væg mod have

Det vurderes, at skaden kan udvikle sig på længere sigt.

Udbedring af skade

Opgaven vurderes at kunne udbedres af en murer. Vi anslår at arbejdslønnen er den største del af udbedringsomkostningen og materialer udgør en mindre del. Det anbefales derfor at lade en murer udbedre opgaven på regning.

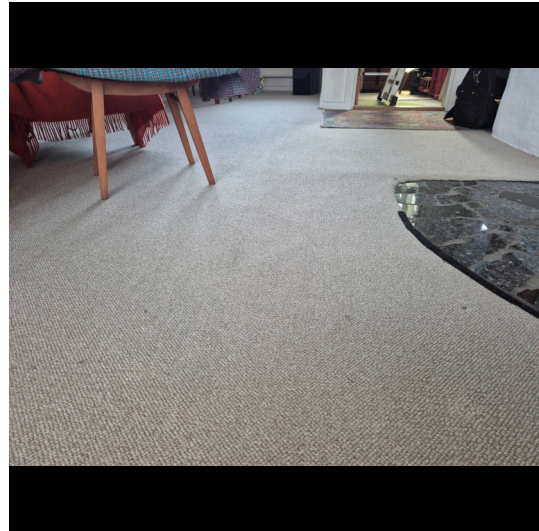
Gulvet har mindre skævheder.

Forholdet skønnes aldersrelateret, uden konstruktiv betydning. Mindre ujævnheder/skævheder er almindeligt forekommende i ældre bygninger.

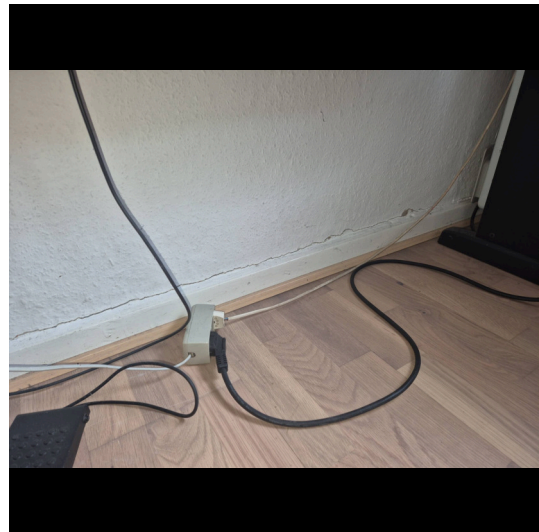
Der er registreret mindre revner i væg.

Konstruktionen har henstået sådan i en længere årrække uden følgeskader, der vurderes derfor ikke at være nærliggende risiko for skade.

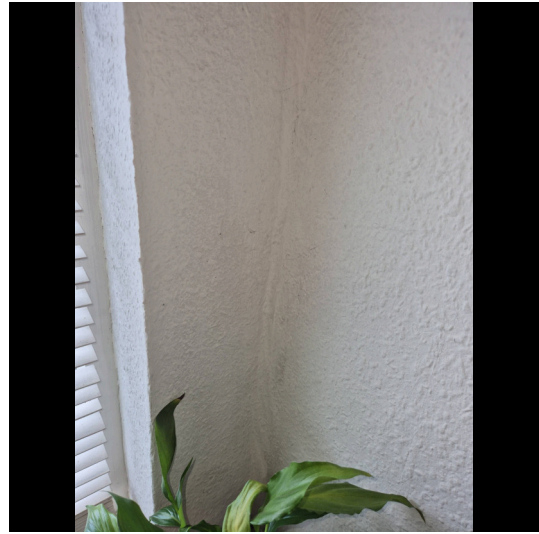
Der er konstateret områder, hvor tapet har begrænset vedhæftning til underlaget b.la. ved vinduet

Konstruktionen har henstået sådan i en længere årrække uden følgeskader, der vurderes derfor ikke at være nærliggende risiko for skade.

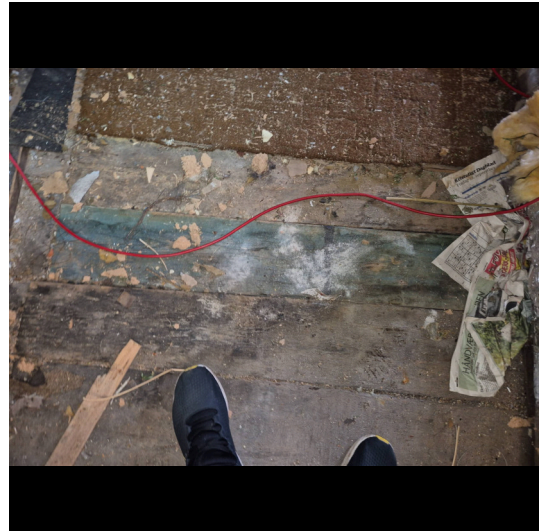
Trægulvet fjedrer eftergivende ved belastning

Forholdet vil formentlig udvikle sig på længere sigt.

Udbedring/eftergang af trægulv

Opgaven vurderes at kunne udbedres af en tømrer. Vi anslår at arbejdslønnen er den største del af udbedringsomkostningen og materialer udgør en mindre del. Det anbefales derfor at lade en tømrer udbedre opgaven på regning.

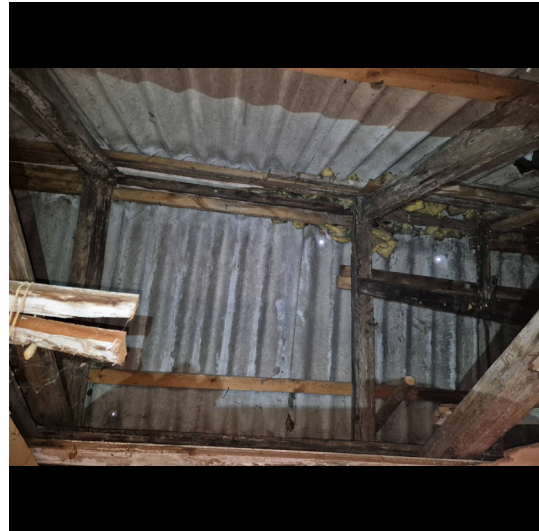
Der er enkelte åbne skruehuller i tagpladerne, bl.a. mod vej

Der er tegn på opfugtning af den underliggende konstruktion.

Udskiftning af tagplader

Udbedringseksempel: Udskiftning af tagplader eks. som Cembrit oplægges på det eksisterende lægteunderlag, med tætningsbånd i bølgepladernes vandrette overlæg og fastgøres med indfarvede tagskruer, spændskiver og tætningsskiver. Udhængsklodser af plast med ventilation monteres over nederste taglægte ved tagfod.

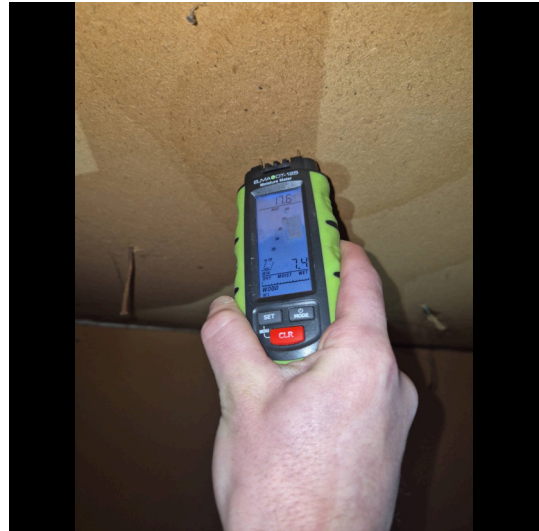
Loft beklædning har skader samt er mangelfuld flere steder

Der er ikke målt fugt ved besigtigelsen

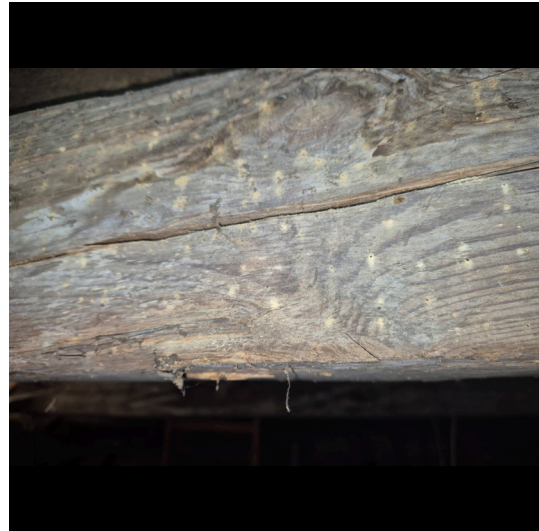
Tagkonstruktionens træværk har spor efter angreb af borebiller. Det ses f.eks. i spær

Angrebet skønnes at være aktivt.

Udskiftning af nedbrudt træværk i spær

Udbedringseksempel: Forstærkning/udskiftning af eksisterende trækonstruktion. Styrkesorteret konstrukstræ leveres som standard C18-sorteret, hævlet og med afrundede hjørner. Konstrukstræet oplægges på begge sider af det nedbrudte område og boltes med 2xM12 bolte med skiver på hver side af det område der skal udbedres.

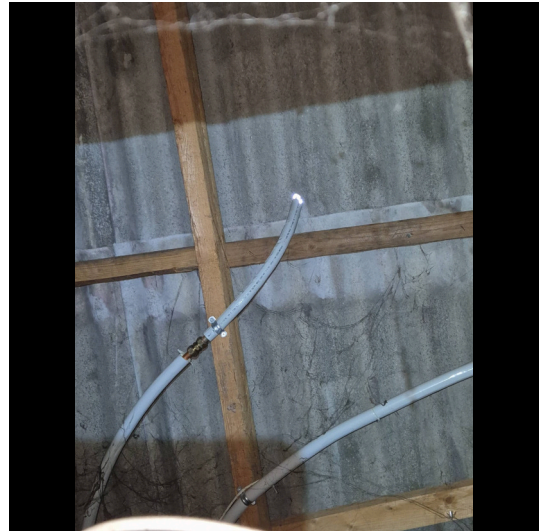
Rørgennemføring til solfanger er ikke korrekt tætnet ved tag belægning

Der er risiko for fugtindtrængning på kort sigt.

Indhent tilbud fra tømrer

Opgaven har ikke været mulig at prissætte, det anbefales at kontakte en tømrer med henblik på udredning af opgaven og tilbud på udbedring.

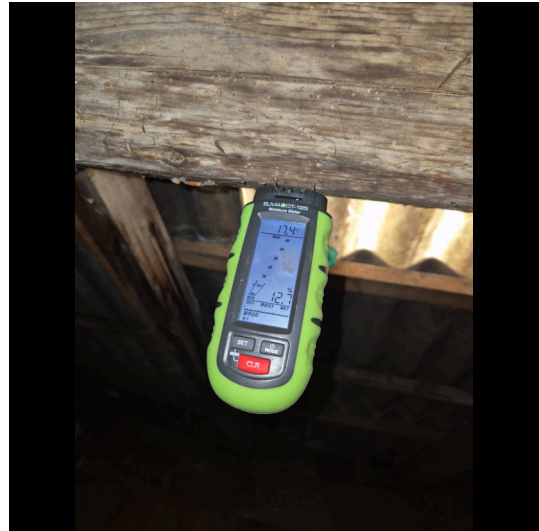
Forholdet var tørt ved fugtmåling og skønnes derfor af ældre dato.

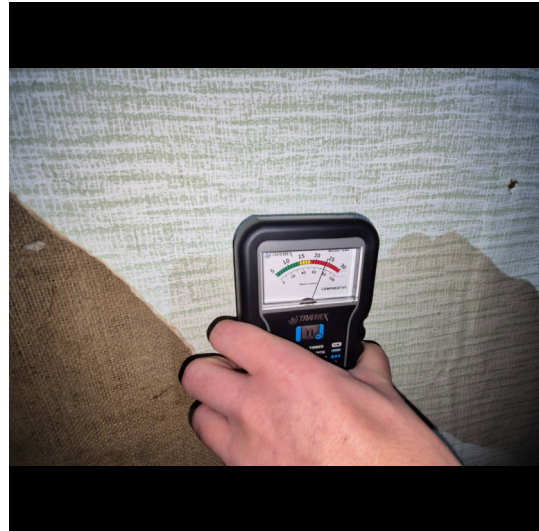
Forholdet kan fortsat udvikle sig, og der er nærliggende risiko for skader på andre bygningsdele.

Udbedring af skade

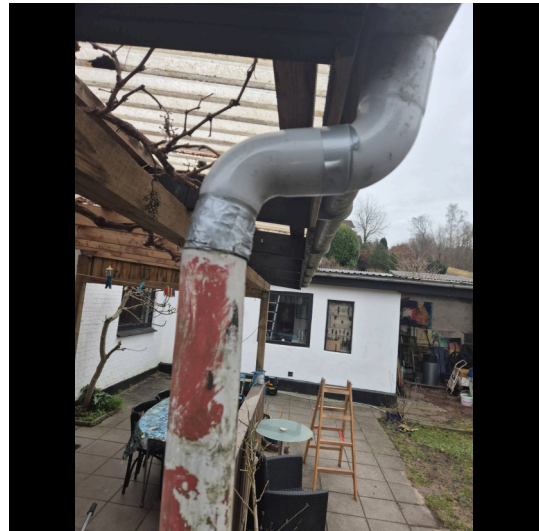
Der er risiko for skade på andre bygningsdele (facade).

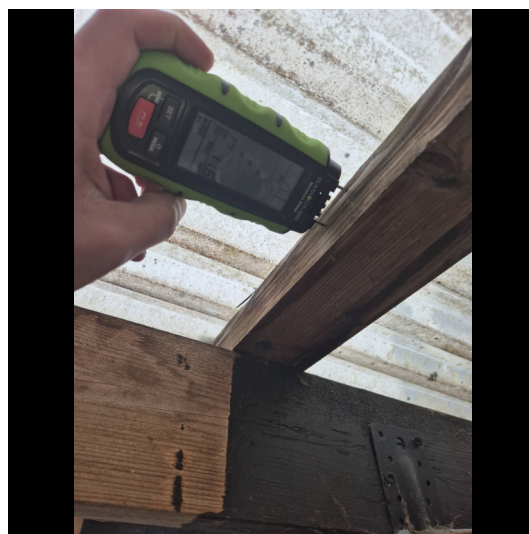
Forholdet var tørt ved fugtmåling og skønnes derfor af ældre dato.
