Realsyn+ for

Stærevej 9,
6100 Haderslev

Bygningsoversigt

Dato for besigtigelse: 25-03-2026

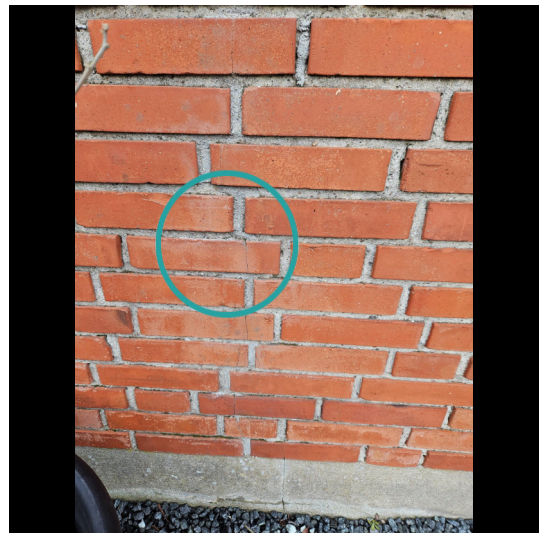
**Ydervægge****SKADE:**

Der er enkelte revner i murværk som fx mod syd

Der kunne ikke registreres følgeskader ved besigtigelsen.

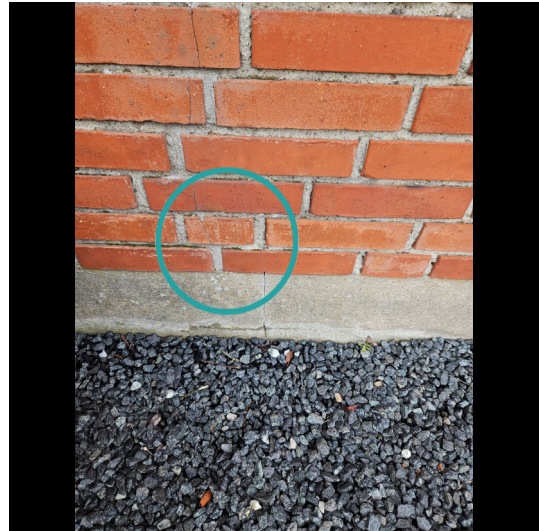
Fundament/sokkel

Der er enkelte revner i sokkel som fx mod syd og vest

Der kunne ikke registreres følgeskader ved besigtigelsen.

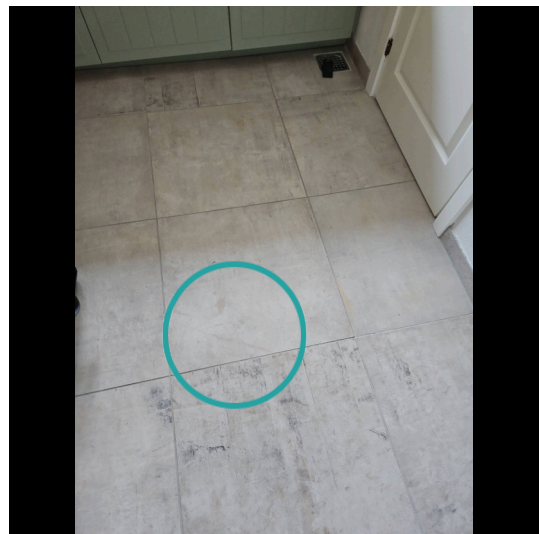
Stueplan

Gulvklinter er stedvis med mangelfuld vedhæftning til underlaget som fx midt på gulvet

Der kunne ikke registreres følgeskader ved besigtigelsen.

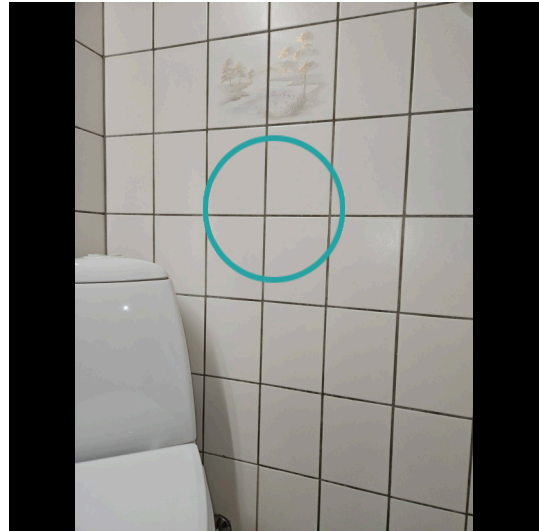
Stueplan

Vægfliser er stedvis med mangelfuld vedhæftning til underlaget som fx ved vask og toilet

Der er tale om områder, som ikke er vandbelastet. Der vurderes derfor ikke at være nærliggende risiko for skader.

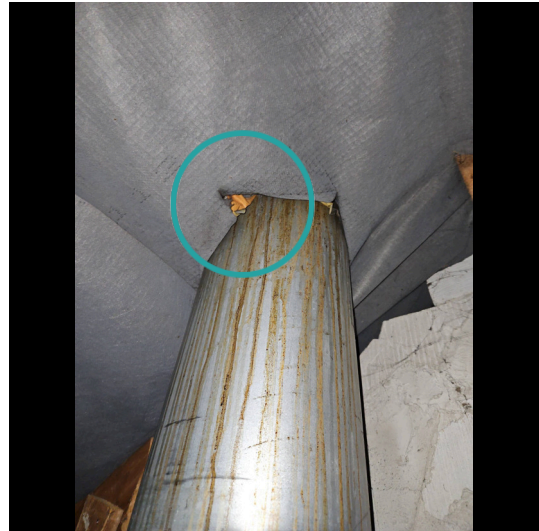
Stueplan

Undertaget er ikke tætsluttende ved gennemføring af skorsten

Der er risiko for indtrængning af fugt, og dermed følgeskader på underliggende konstruktioner.

Udbedring/reparation af undertag

Udbedringseksempel: Aftagning af tagbelægning, reparation, opstramning af undertag og genudlægning af tagbelægning. Undertaget repareres og strammes op, så det højst hænger 10-15 mm. Fjedre til fastholdelse af undertag monteres på taglæggerne udefra. Den nedtagne tagbelægning genoplægges på lægteunderlaget.

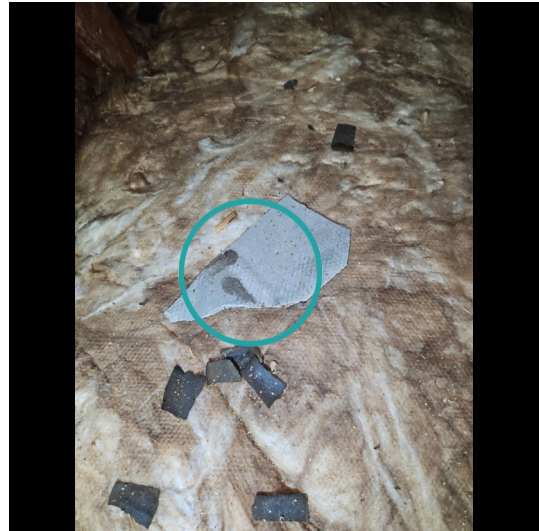
**Stueplan****SKADE:**

Der ligger små stykker eternit på isoleringen, efter at der er lagt ny tagbelægning

Eternitstykkerne kan indeholde asbest, hvorfor kontakt bør undgås. Såfremt det ønskes fjernet bør det ske i henhold til gældende anvisninger.

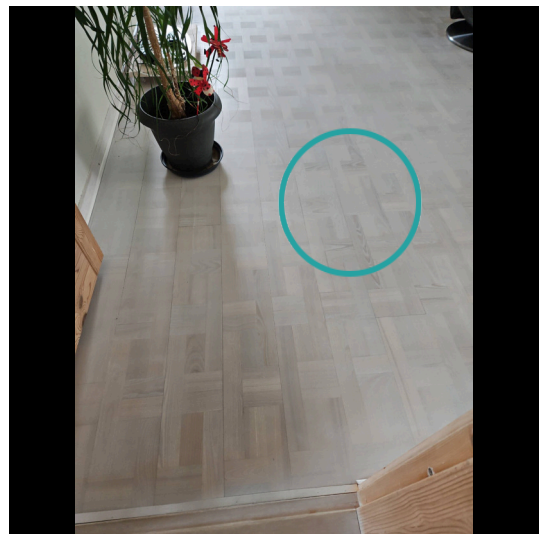
**Stueplan****SKADE:**

Gulve er stedvis eftergivende, knirkende og ikke helt vandret som fx i stue og værelse midtfor

Der kunne ikke registreres følgeskader ved besigtigelsen.

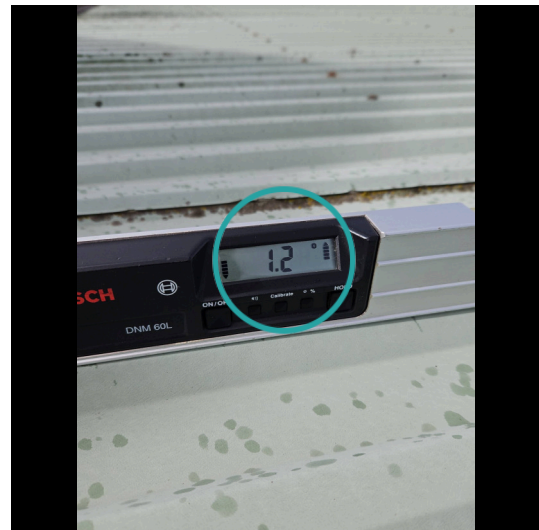
**Tag****SKADE:**

Taghældning er mindre end anbefalet af tagpladeproducent

Den lave taghældning giver risiko for indtrængning af fx slagregn eller fygesne ved samlinger og fastgørelsespunkter, og dermed følgeskade i de underliggende konstruktioner.

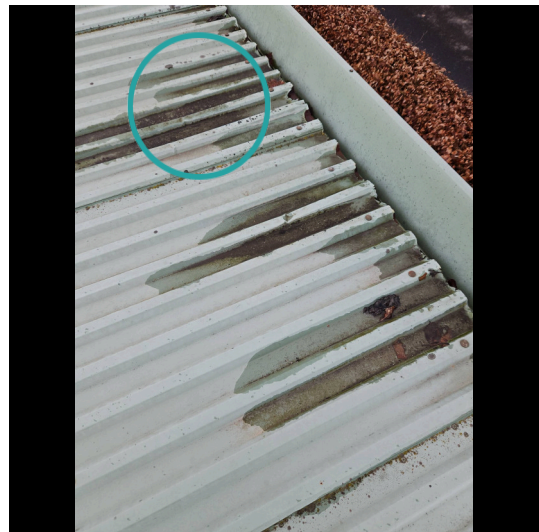
Tag

Tagplader er stedvis med buler og rust

Forholdet kan fortsat udvikle sig, og der er nærliggende risiko for skader på underliggende bygningsdele.

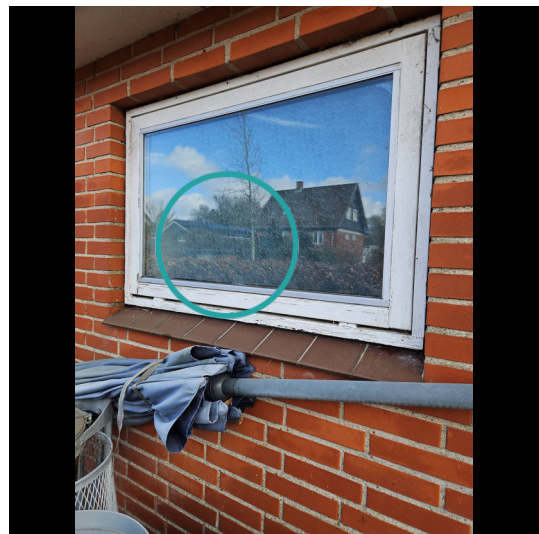
Døre/vinduer/porte

Vindue mod vest er med begyndende nedbrydning

Det vurderes, at skaden kan udvikle sig på længere sigt.

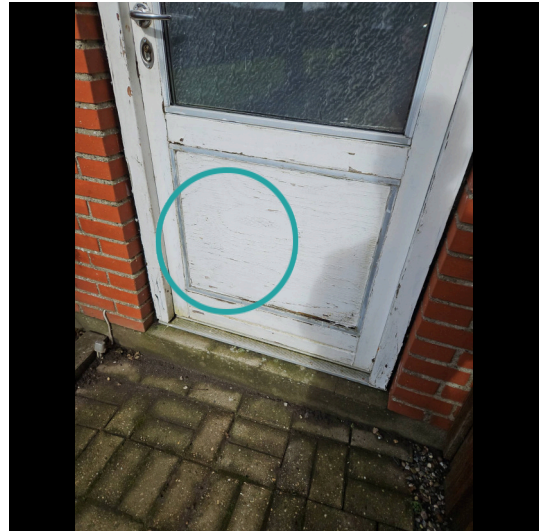
Døre/vinduer/porte

Dør mod syd er med nedbrydning

Det vurderes, at skaden kan udvikle sig på længere sigt.

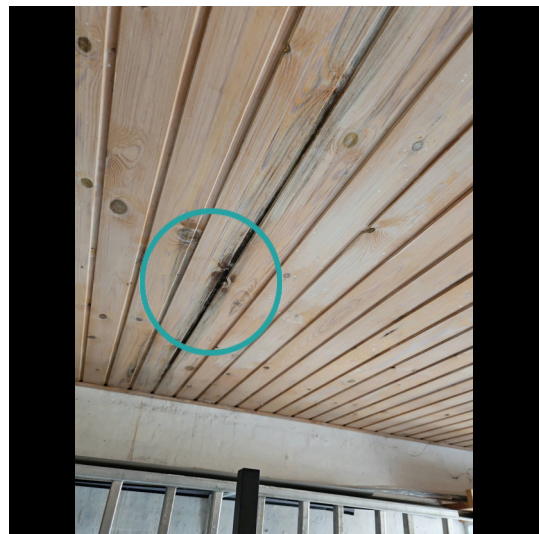
Stueplan

Loft er enkelte steder misfarvet og fugtskadet som fx midt på loftet

Det vurderes, at skaden kan udvikle sig på længere sigt.

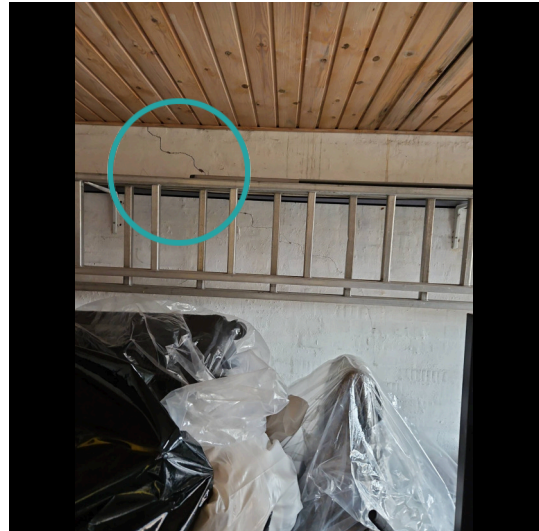
Stueplan

Der er stedvis enkelte revner i vægge som fx ved vindue og væg mod nord

Der kunne ikke registreres følgeskader ved besigtigelsen.

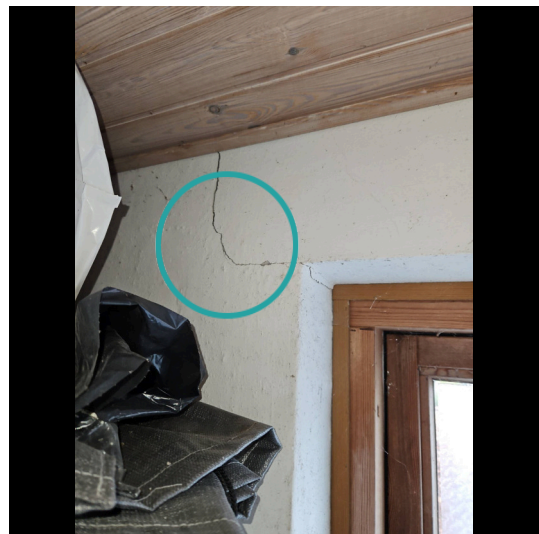
Stueplan

Der er enkelte revner i vægge som fx ved vindue

Der kunne ikke registreres følgeskader ved besigtigelsen.

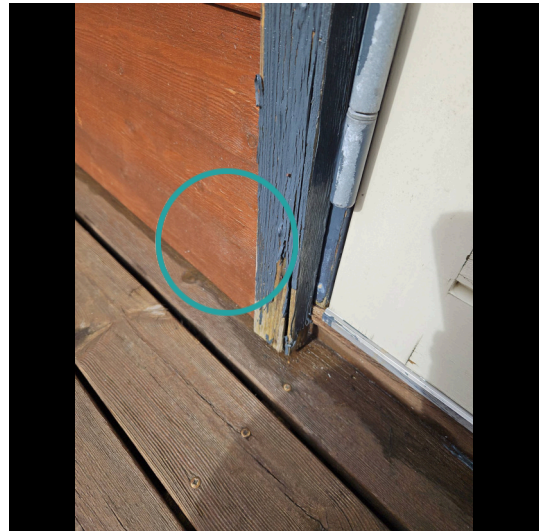
**Ydervægge****SKADE:**

Træværk ved dør mod syd er med nedbrydning

Det vurderes, at skaden kan udvikle sig på længere sigt.

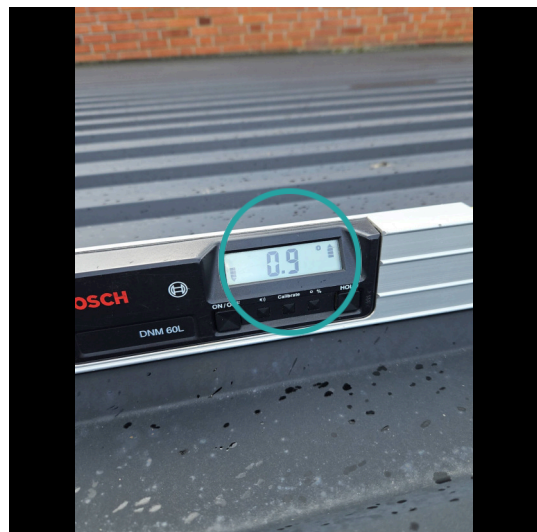
Tag

Taghældning er mindre end anbefalet af tagpladeproducent

Der er frit udsyn til konstruktionen, og der kan ikke konstateres fugtindtrængning.

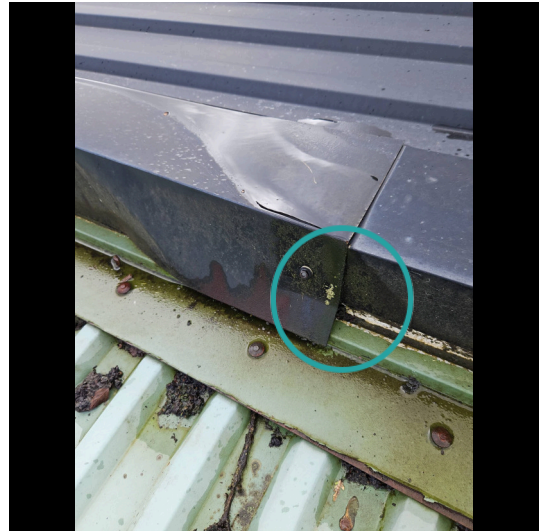
Tag

Der er ingen inddækning over tagbelægning og ind mod boligen. Sammenbygning af tagbelægning mellem overdækning og garage er enkelte steder defekt.

Der kunne ikke registreres følgeskader ved besigtigelsen.
