GF Sluseholmen Nord

Tilstandsvurdering, Juni 2024

Udgivelsesdato : 7. juni 2024
Projekt : 20240211

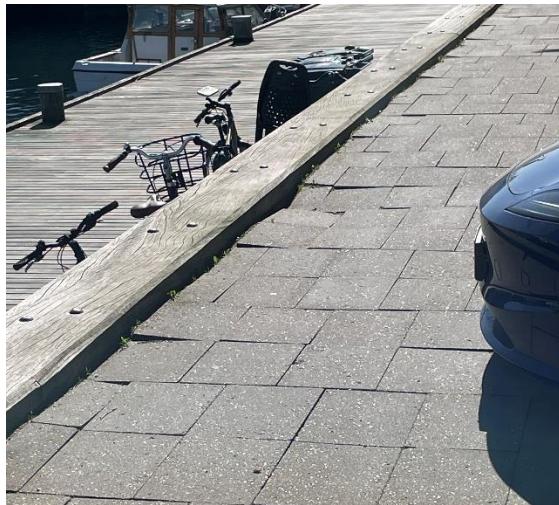
Generelt ser det ud til, at flisebelægningen er relativt jævn. Der er dog enkelte områder, hvor stenene enten tander eller er sunket. Det antages at underlaget er sunket på disse steder, hvorfor belægningen ligger som den gør. Derudover ses der flere steder langs fortovet/vejen, hvor belægningsstenene bliver skubbet op grundet trærødderne fra løvtræerne, som står tæt ved.

Belægnings sten er sunket langs hammer

Det anbefales at man får rettet belægningen op, de steder der er sunket. For at sikre korrekt udførelse, skal underlagets suppleres med ny bæredygtig bund. Derudover skal fliserne omkring træerne omlægges, hvilket indebærer en opretning af underlaget. Det skal forventes at belægningen vil løfte sig igen, grundet rødderne, derfor skal det forventes at dette skal oprettes hver 2-3 år.

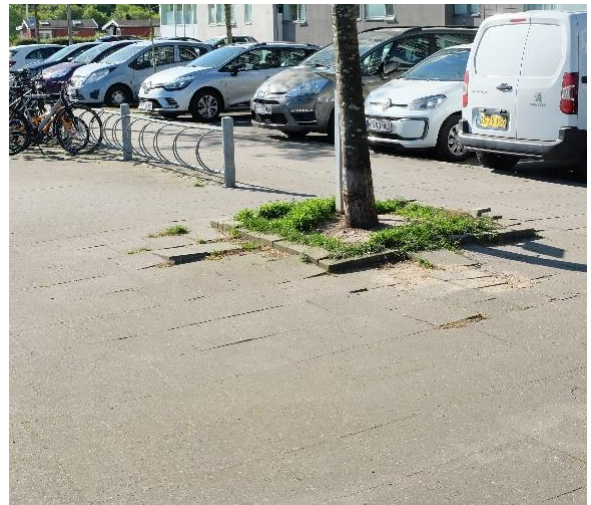
Belægnings sten løftet grundet rødder

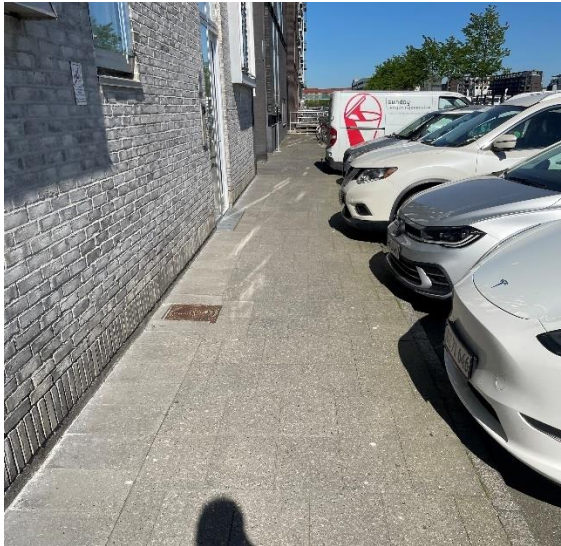
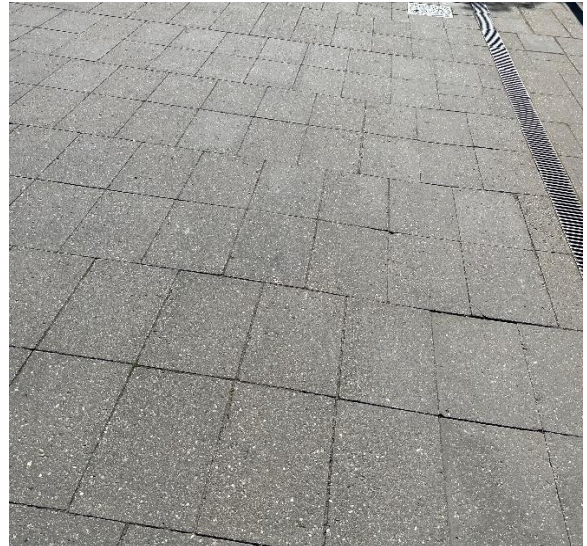
På de fleste strækninger langs facaderne fremstår fortovet ensartet og velplejet. Dog kan der sporadisk observeres mindre variationer i belægningen, typisk i form af små ujævnheder eller lette forskydninger imellem stenene. Disse småfejl udgør ikke betydelige hindringer for fodgængere, og påvirker ikke fortogets funktionalitet eller æstetik.

For at sikre driften anbefales det at niveauforskelle løbene oprettes, sådan at skaderne tages i opløbet.

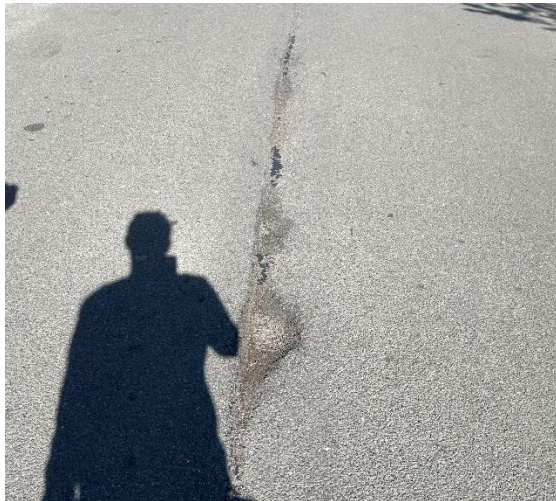
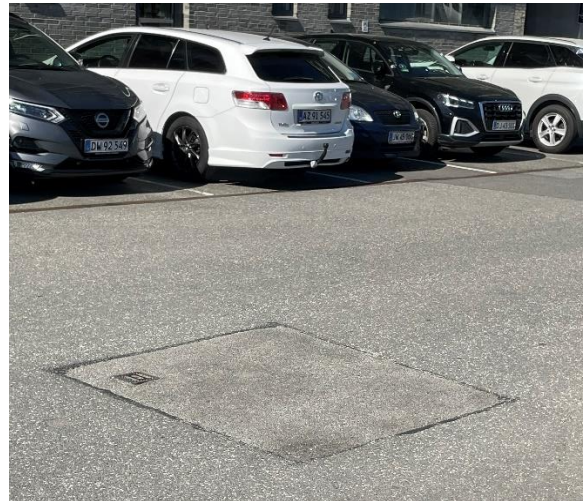
Veje præsenterede sig generelt i en tilfredsstillende tilstand, dog kunne der identificeres enkelte områder med mindre revnedannelser samt manglende asfaltering. Disse forekommer primært i vejmidten ved støbeskel fra asfaltens oprindelige udførelse, eller i nærheden af områder, hvor der tidligere var blevet udført reparationer, hvilket resulterede i revner i samlingerne.

Det anbefales at udføre mindre reparationer på de områder, hvor der er observeret revner eller huller, for at forhindre yderligere nedbrydning af vejen. Derudover anbefales det at eftergå alle støbeskellene med asfalt bitumen for at sikre at asfaltbelægningen ikke utidigt nedbrydes af vejrliget.

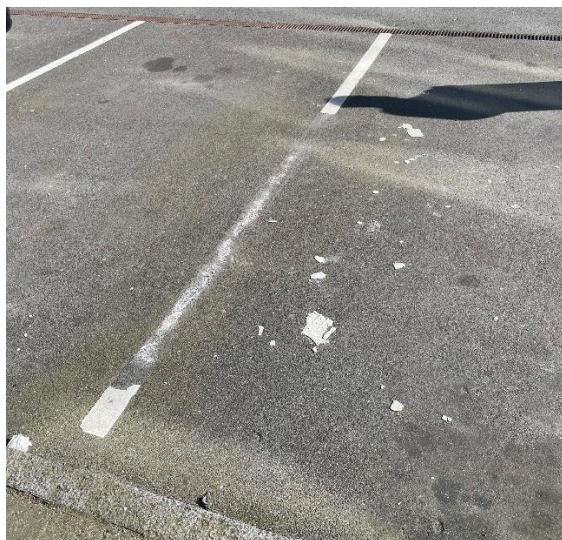
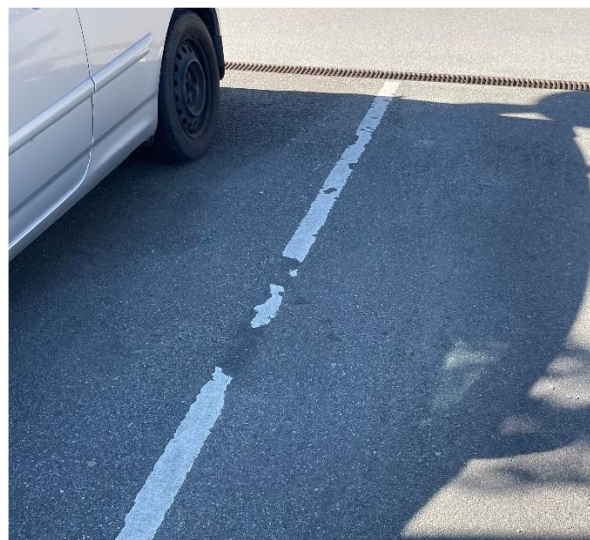
Parkeringsområderne er markeret med hvide vejstriber som overordnet set er i god stand. Der er dog enkelte steder, hvor malingen var slidt af.

Det anbefales at der foretages en opmaling af markeringerne på p-områderne med faste intervaller.

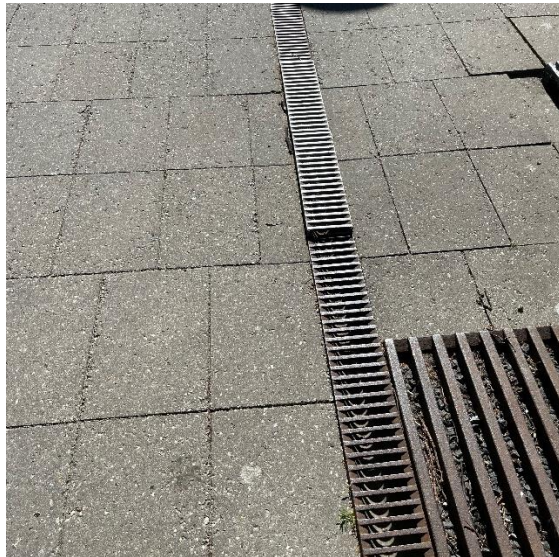
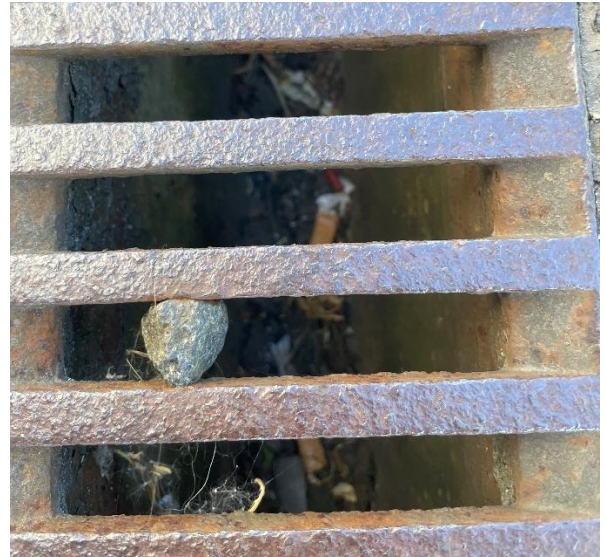
Linjeafløbene, som løber langs med vejene, vil med tiden blive fyldt til med blade og skidt. En gennemgang af disse afløb med fjernelse af affald, kan forhindre tilstopning og sikre effektiv afvanding. Ifølge opmålinger fra Kraks databaser er der i alt 1.800 meter linjeafløb på disse strækninger.

For at sikre, at linjeafløbene langs veje og fortove fungerer optimalt, skal linjeafløbene renses jævnlige. Det er vigtigt at planlægge regelmæssig rengøring af linjeafløbene for at fjerne skidt, blade og andre materialer, der kan blokere afløbet. Det anbefales at dette bliver gjort en gang om året.

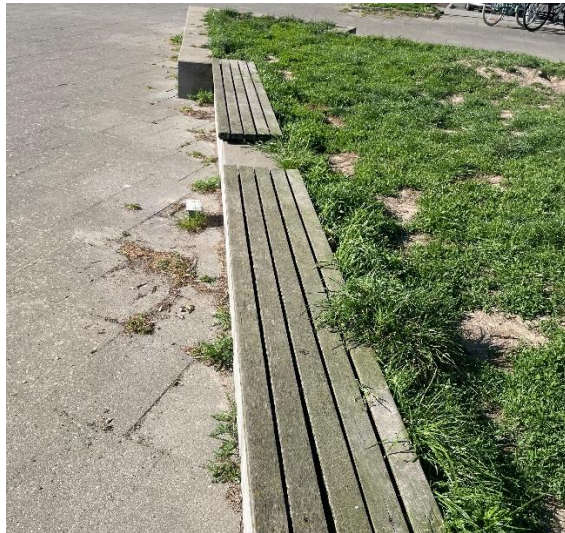
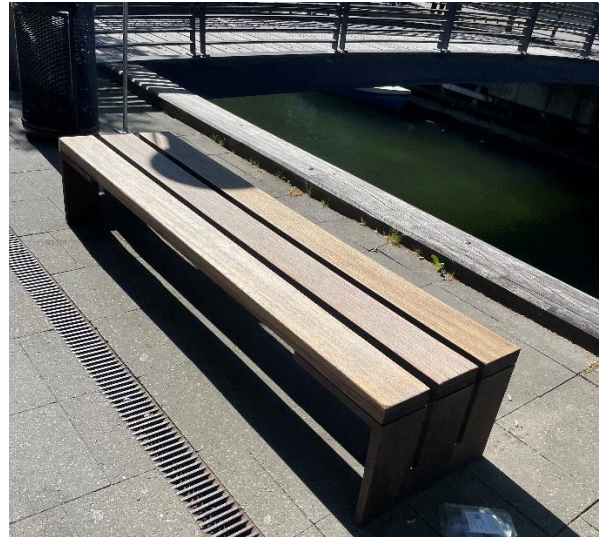
På fællesområderne er der adskillige træbænke som er fordelt ud over området. Bænkene er udført med sæder af azobe. En del af disse bænke bærer præg af almindelig slitage, hvilket blandt andet kan ses ved algedannelse. Nogle af bænkene viser også tegn på nedbrydning, hvor træet stedvist er tørt og sprødt.

For at vedligeholde bænkene på fællesområderne skal bænkene gås efter. Der skal eventuelt foretages udskiftning af ødelagte planker.

Efter reparationen skal bænkene behandles med algefjerner, træet skal slibes og overfladebehandles med træbeskyttelse/ træolie.

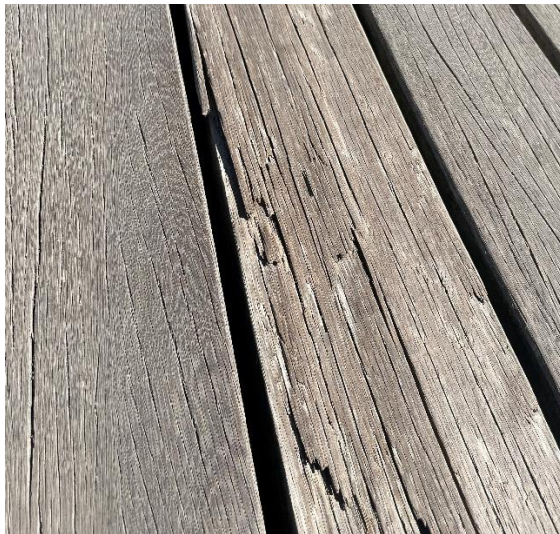
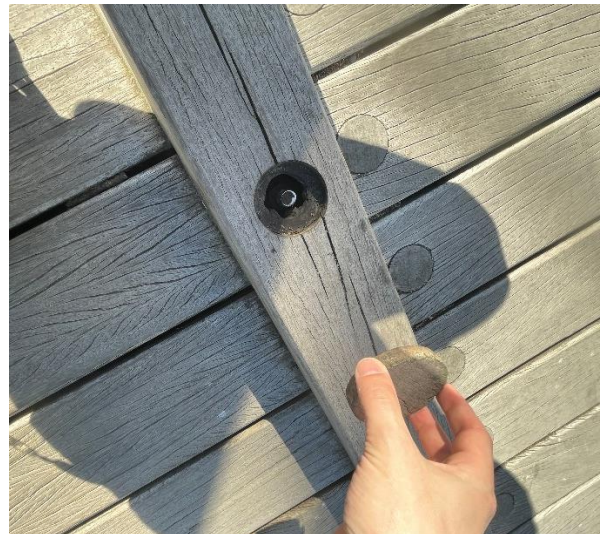
Generelt præsenterer vejbroerne sig i god stand, de er udført af planker i azobe, som er et af de mest holdbare træarter. Under besigtigelsen blev der dog observeret to steder, hvor der var mindre skader på overfladen af træet. Det anbefales at udskifte disse planker, da der ellers er risiko for, at større træsplinter kan løsnes og udgøre en fare for fodgængere eller køretøjernes dæk.

Derudover blev der bemærket et sted, hvor en træprop sad løs.

Det er anbefalet at udskifte de områder på vejbroerne, hvor der er observeret mindre skader på overfladen af azobetræet.

Løse træpropper, som blev bemærket under besigtigelsen skal fastgøres, eventuelt fornyes. Broplankerne skal behandles med algefjerner, for at forhindre algedannelse.

Det anbefales en regelmæssig inspektion årligt for at identificere og håndtere eventuelle skader eller sikkerhedsrisici på et tidligt tidspunkt. Dette kan omfatte inspektion af træets tilstand, fastgørelser og generelle sikkerhedsforhold.

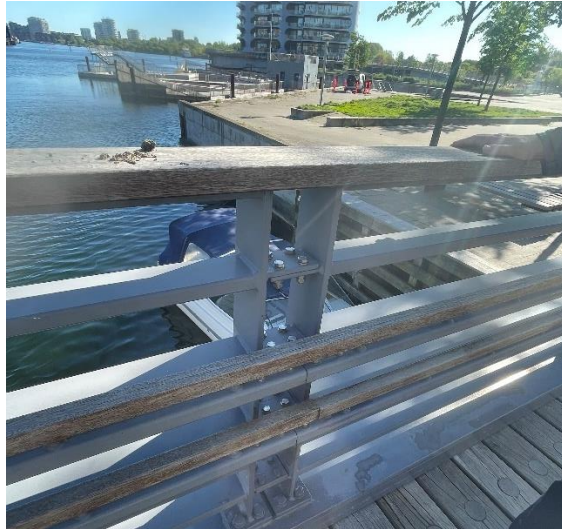
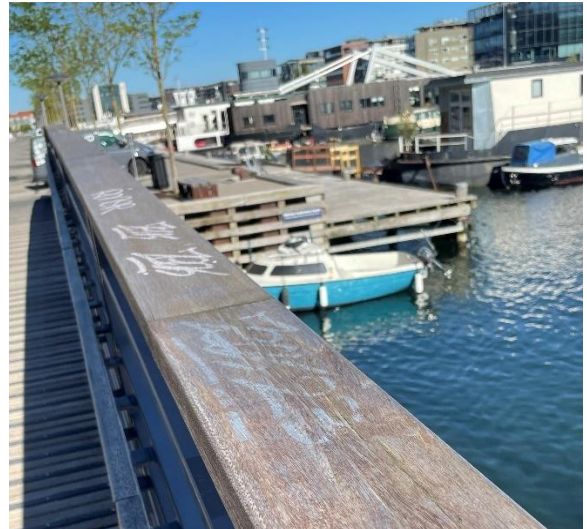
Overordnet set ser håndlisterne på overgangsbroerne i god stand, men de er meget udsat for vind og vejr derfor anbefales at give håndlisterne en træbeskyttelse/ træolie, så de bliver mere behagelige at bruge uden risiko for at få splinter eller lignende i hænderne.

Det anbefales afvaske med algefjerner, at slibe overfladen let, hvorefter den behandles med en egnet træbeskyttelse/ træolie, der ikke kun vil forlænge levetiden, men også gøre dem mere behagelige at bruge ved at reducere risikoen for splinter og andet ubehag.

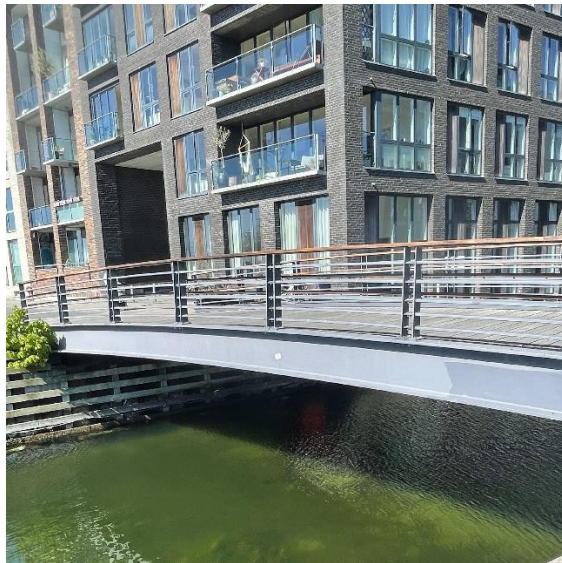
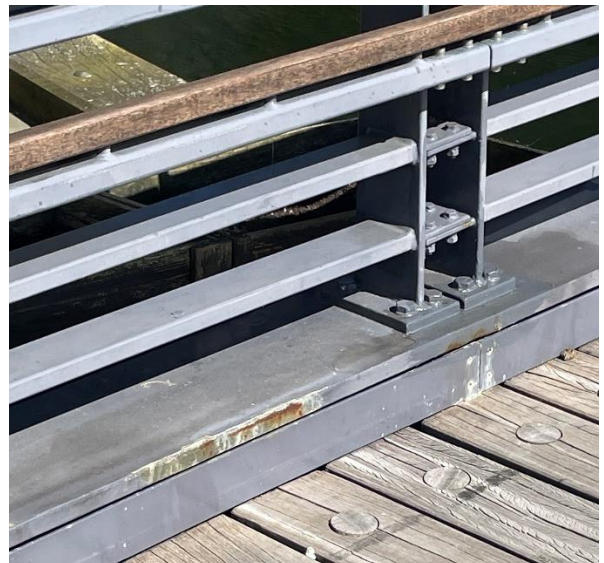
Generelt er stålet og malerbehandlingen i god stand, men der er enkelte steder, hvor der ses tegn på korrosion, især nederst på jernet, som også illustreret på billedet. Der er stedvist udført maler reparationer for at afhjælpe korrosionen.

For at forhindre korrosion af stålet, skal der ved de beskadigede steder udføres korrosionsbeskyttelsesforanstaltninger. Det omfatter en grundig rengøring af de korroderede områder, efterfulgt af en rustbeskyttelsesgrundmaling, og afslutning med en høj kvalitet rustbeskyttelsesmaling.

Det kan også anbefales, at der foretages inspektion af broernes undersider, som skal foretages fra båd.

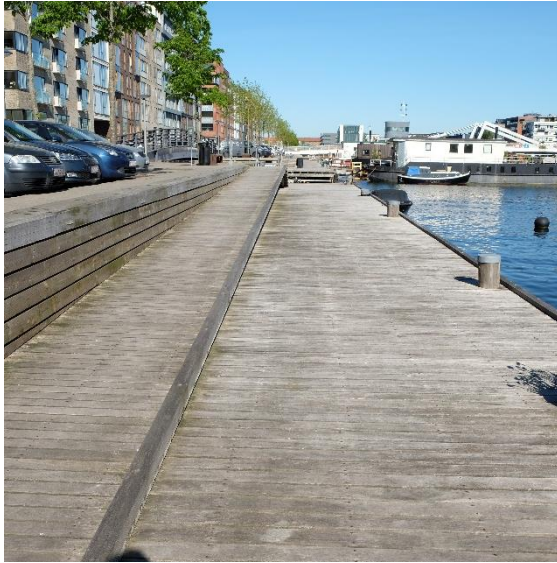
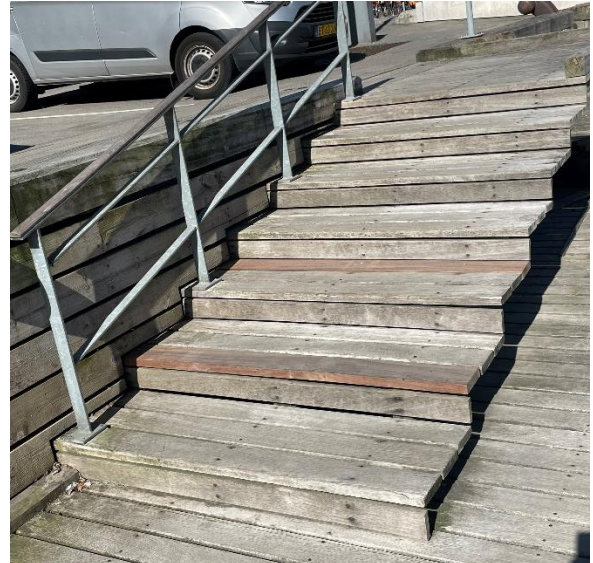
Broerne er generelt i god stand, men der er nogle få bredder, hvor planker af azobetræ viser tegn på begyndende nedbrud. Det anbefales at udskifte disse planker for at forhindre yderligere skader og sikre broernes fortsatte stabilitet og holdbarhed.

Det anbefales, at broen gennemgås årligt for at identificere og udskifte eventuelle svækkede planker i tide. Derudover kan man efter behov, afvaske overfladerne skånsomt for at forhindre en ophobning af algevækst.

Pælenes tilstand skal inspiceres ved dykkeryundersøgelsen.

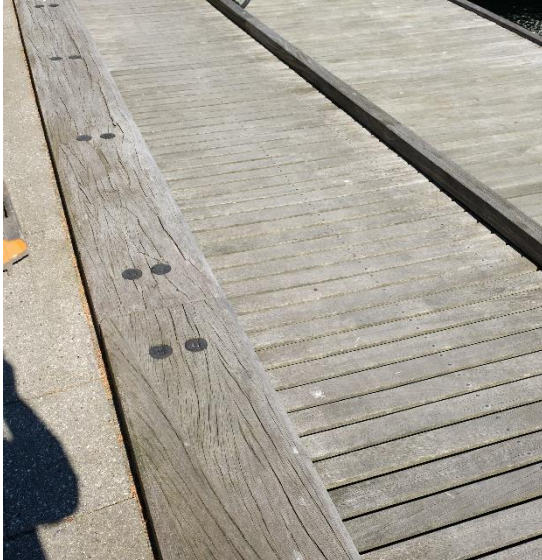
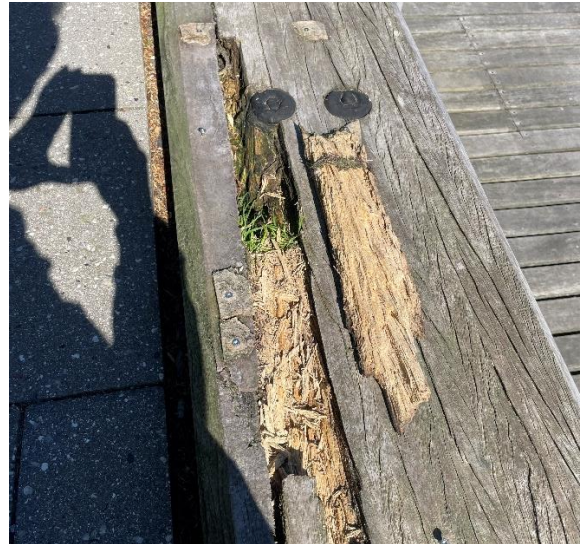
Hammer er monteret på toppen af spunsvæggen, som ligger mellem landarealer og bådebroer, og langs med kanalerne. Hammeren, den store træbjælke af azobe, fremstår de fleste steder i rimelig stand, de fleste med langsgående vinridser, men en enkelt bjælke viste tegn på begyndende nedbrydning. Generelt er størsteparten dog i god stand.

For at vedligeholde hammeren, anbefales det at udskifte de bjælker der viser tegn på nedbrydning. Derudover bør der gennemføres en inspektion af alle hammerstykker/ bjælker for at identificere potentielle problemområder.

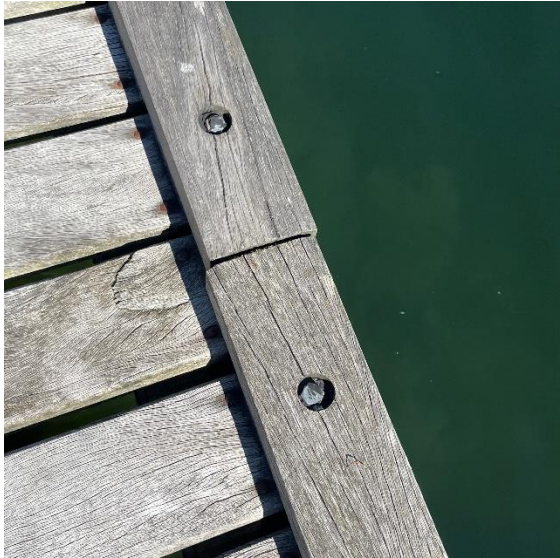
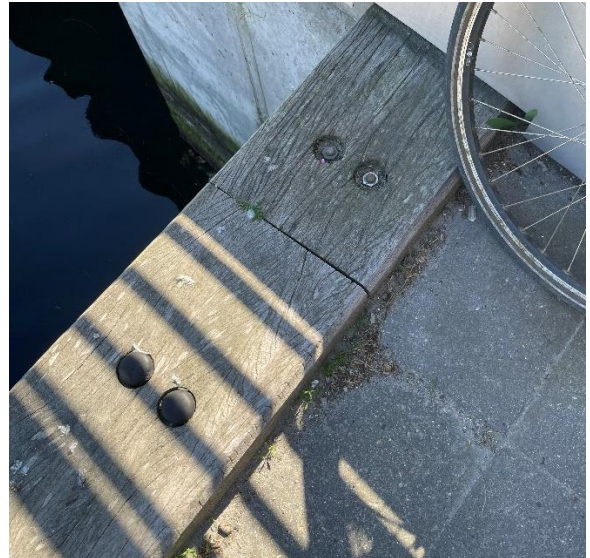
Langt størstedelen af boltene i broerne er forsynet med propper, som er sat i for at forhindre at skidt samler sig i hullerne, men der var enkelte steder, hvor propperne manglede. Andre steder er der benyttet træpropper, som stedvist er faldet ud eller trænger til udskiftning.

Det anbefales at bolte på broen inspiceres, og at der monteres nye propper på de steder, hvor de mangler.

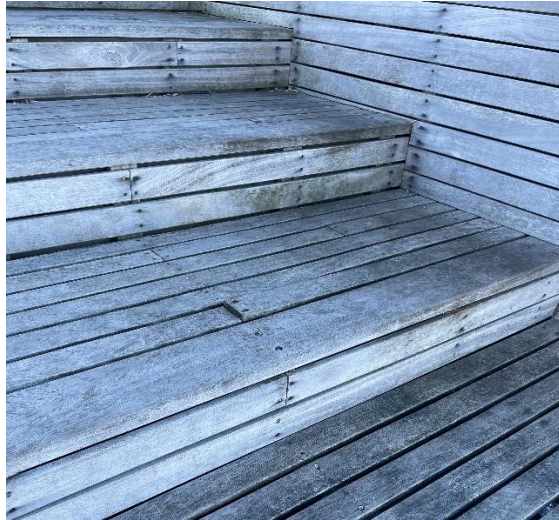
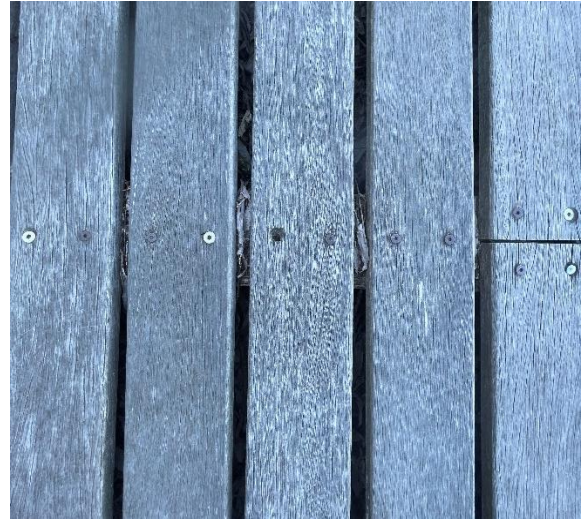
Badebroen på den vestlige side har problemer med korroderede skruer, sandsynlig fordi de skruer og søm som er benyttede, ikke er beregnet til vejrliget som broen udsættes for. Ud over de tærede skruer, er der enkelte brædder, som havde løftet sig.

Det anbefales at udskifte de korroderede skruer med nye rustfrie A4 skruer. Det kan være en udfordring at fjerne de gamle skruer, da de oftest knækker. Den tærede skrue bores ud, og nye rustfrie skruer skal monteres. Derudover skal de dårlige brædder udskiftes, og de brædder, der er løftet, skal fastgøres.

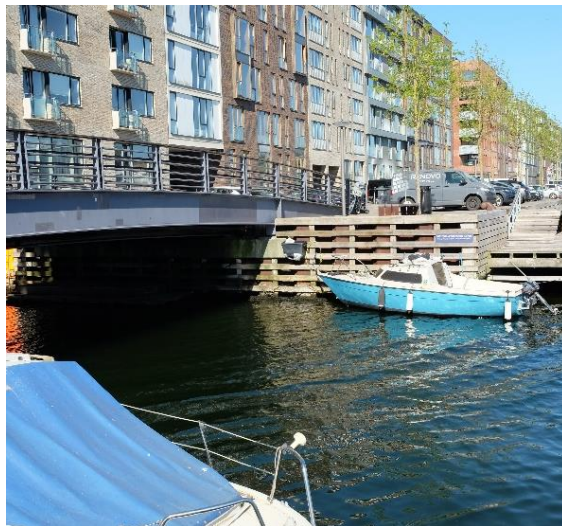
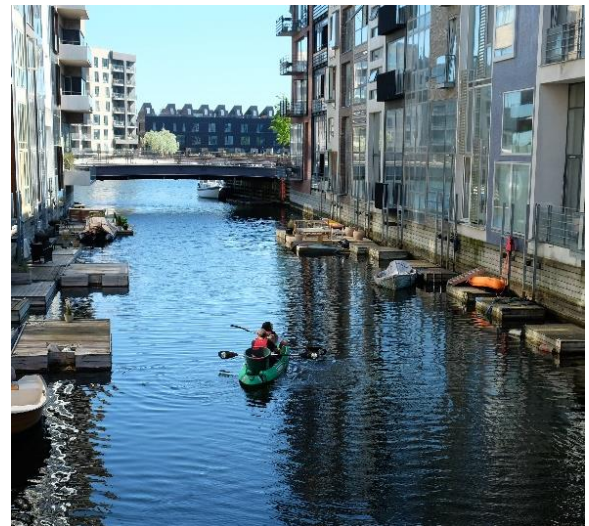
Kajerne er udført af nedbankede spunsjern som afgrænser landarealer mod vandet. Der er udført spunsvægge under alle bygningernes begrænsninger, mod alle kajer, mod kanalerne, og mod havneløbet bag ved bådebroerne. Ved vejbroerne er der påstøbt beton foran spunsvæggen som et vederlag for brofæstet. Ved bådebroerne er der fyldt skråfyldt med grabsten foran spunsvæggen. Ved kanaler er der foran spunsvæggen afviserværk af vandretsiddende trykimprægnerede brædder. Enkelte af disse brædder er knækkede og beskadigede. Nederst i vandoverfladen er der en vandretsiddende redningsline der er monteret i øjeskruer. Med passende mellemrum er der monteret redningsstier. Over spunsvæggen er der langs med kajer og kanaler monteret en hammer af azobe. For at beskytte stålspunsen mod galvanisk tæring, er der monteret anoder af zink. Anoderne er monteret i ca. 2,5 m afstand, og 2 over hinanden.

Firmaet "Down Under", har i juni 2023 foretaget en dykkerinspektion af spunsvæggene. Undersøgelsen har vist at selve spunsjernene er omkring 8,5 mm tykke svarende til omkring den oprindelige tykkelse, der er altså ikke rigtig sket nogen tæring. Zinkanoderne har fra 40-80 % restmateriale. Dykkerfirmaet anbefaler at der igen skal udføres dykkerinspektion om 2 – 3 år.

Afviserværk skal repareres, og udskiftes med nye trykimprægnerede brædder. Redningslinier og fastgørelsesøjer skal gennemgås og stedvist udskiftes.

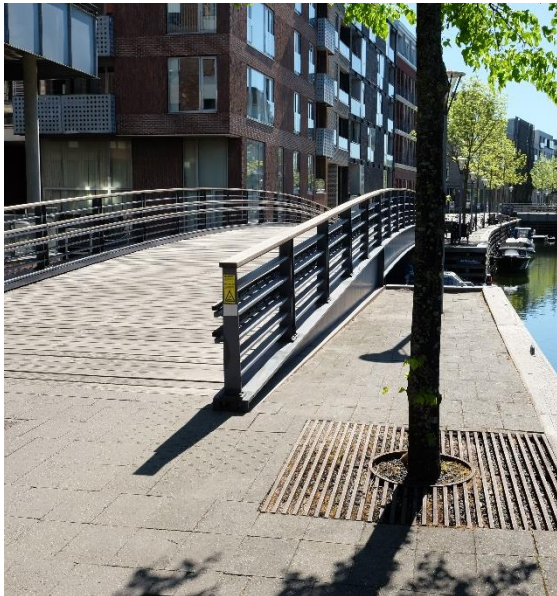
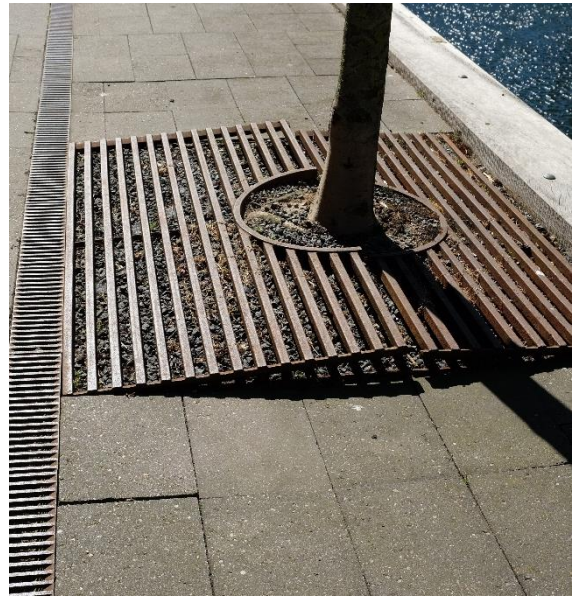
Opstammede løvtræer i flisearealer er plantet i bede der er beskyttet af stålgitre. Det ser pænt og velordnet ud, men mange steder er træerne nu vokset så meget, at rødderne har løftet gitrene op. Der er ikke så meget at gøre ved problemet, og man kan ikke sænke gitrene ved at hugge rødderne væk, så beskadiger man træet. Man kan eventuelt med tiden fjerne gitrene helt når rødderne bliver meget synlige på overfladen.

Når rødderne bliver for voldsomme, og løfter gitrene for meget, kan man eventuelt fjerne gitrene. Det anbefales at deponere gitrene. Hvis et træ af en eller anden årsag skulle gå ud, skal der plantes et nyt træ, og man kan bruge gitrene igen. Der budgetlægges ikke for denne eventuelle ydelse.
