### Bygningsoversigt

Dato for besigtigelse: 11-11-2025

## Introduktion til VTR rapporten

## LITRA A - Beboelse

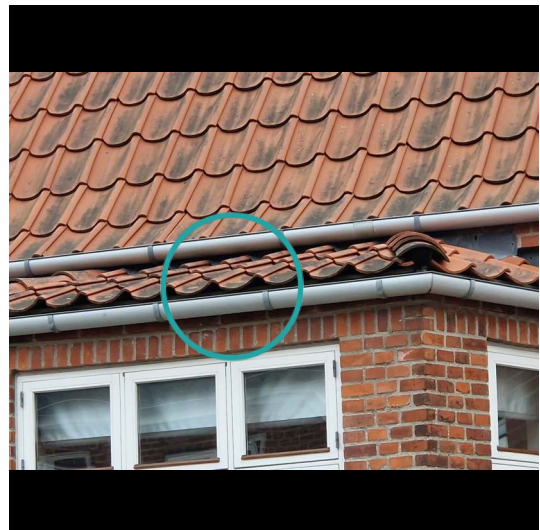
**Tag****SKADE:**

Der er for lidt tagfald på kvistene og karnappen

Der ses ikke tegn på skader efter så mange år.

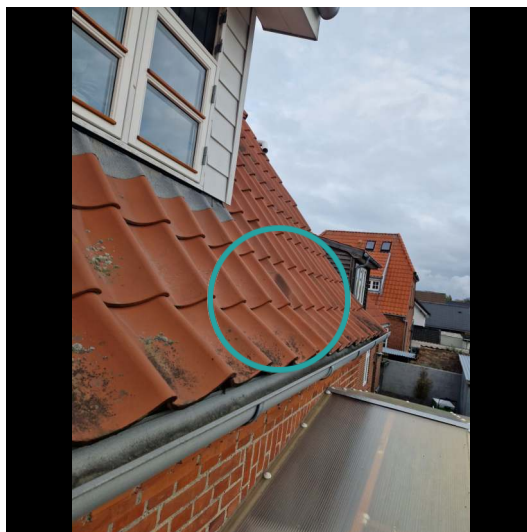
## SKADE:

Der er enkelte revnede tagsten mod øst til højre for kvisten ved tagfoden

## RISIKO:

Der er risiko for vandindtrængen der kan medfører nedbrydning i de underliggende konstruktioner

## Udskiftning af tagsten

Udbedringseksempel: Udskiftning af tagsten. Tagsten oplægges på lægteunderlaget og fastgøres til dette med bindere Ø 3 mm, som JP-tagstensbindere i hver 3. sten - diagonalbinding.

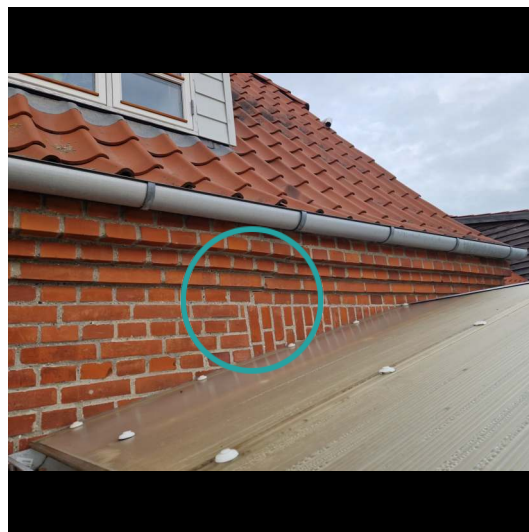
**Ydervægge****SKADE:**

Ydervægge har enkelte revner. mod øst over der overdækkede areal

Revner var uden væsentlig forskydning/forsætning og vurderes at være i ro - mindre bevægelse over en længere årrække samt mindre revnedannelse efter reparation kan dog forekomme. Revnedannelser af denne karakter er almindelig forekommende og giver kun sjældent anledning til større konstruktionsmæssige problemer.

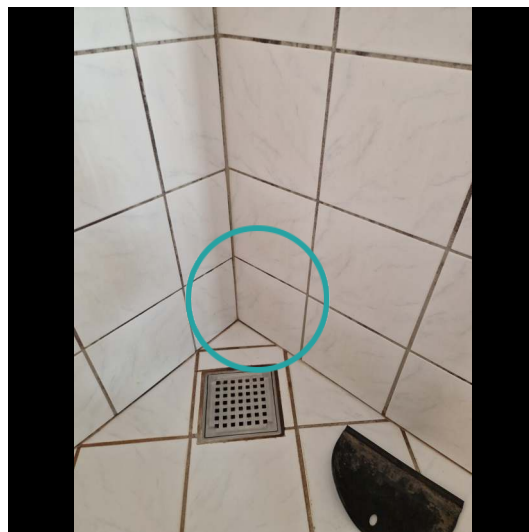
**SKADE:**

Der er enkelte vægfliser med mangelfuld vedhæftning til underlaget i bruseområdet

**RISIKO:**

Der er tale om vægge med direkte vandbelastning, hvorfor der er risiko for skader på de omkringliggende konstruktioner og installationer.

## Udskiftning af klinker/fliser

Udbedringseksempel: Udskiftning af vægfliser. Vægfliser aftages. Underlaget rengøres omhyggeligt. Overflader primes og forsegles i hjørner, omkring rørgennemføringer og ved overgang væg/gulv. Heldækkende tætningsmasse påføres. Vægfliser opsættes, fuges og afrenses. I hjørner, og i overgang væg og gulv samt omkring sanitære installationer fuges med elastisk, vådrums siliconefugemasse.

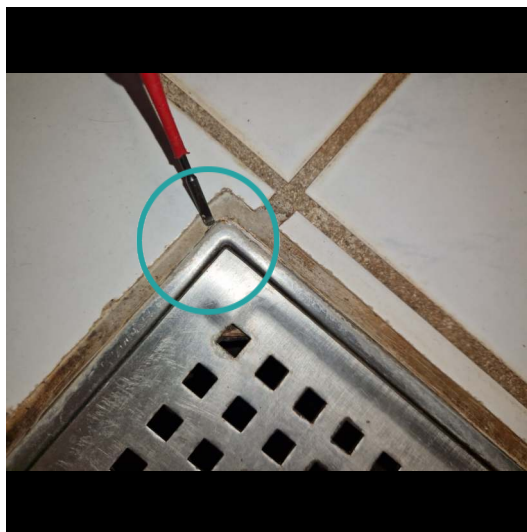
**1. Sal****SKADE:**

Der er defekte elastiske fuger i bruseniche ved gulv afløbet

**RISIKO:**

Der er tale om fuger, som er direkte vandbelastede, hvorfor der er risiko for skader på de omkringliggende konstruktioner og installationer.

**Udskiftning af gulv afløb**

Udbedringseksempel: Udskiftning af gulv afløb i betongulv med fliser/klinker. Afløbsskål ophugges og udskiftes med ny afløbsskål af rustfrit stål med ramme og 140 x 140 mm rist. Inkl. membranklemflange, vandlås og studse for sideindløb. Afløbsskålen tilsluttes afløbssystemet. Beton udstøbes omkring gulv afløbet til plan med eksisterende betonlag.

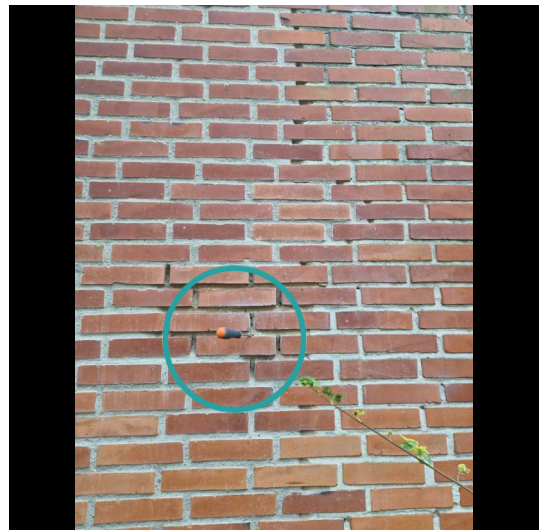
**Ydervægge****SKADE:**

Der er mindre områder med porøse og udvaskede fuger i murværket, ses f.eks. mod nord

**RISIKO:**

Det skønnes, at forholdet på længere sigt vil udvikle sig.

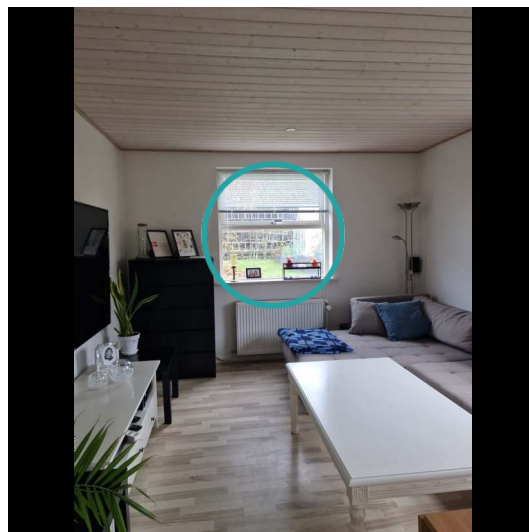
**Døre/vinduer/porte****SKADE:**

Der er ikke den påbudte redningsåbning i huset

**RISIKO:**

Der er risiko for personskade i tilfælde af brand.

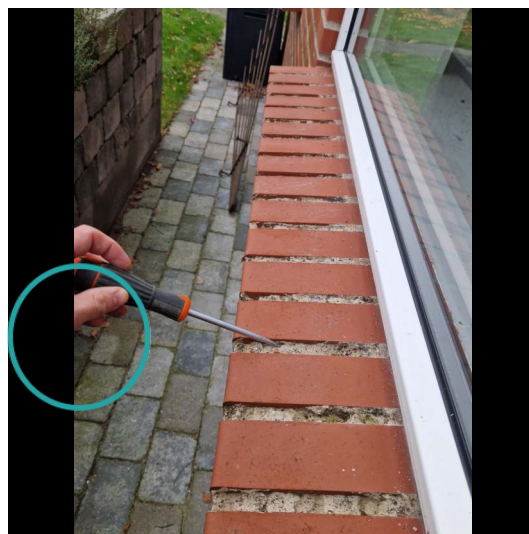
**Døre/vinduer/porte****SKADE:**

Der er udvasket fuger i sålbænkene ses f.eks. mod øst

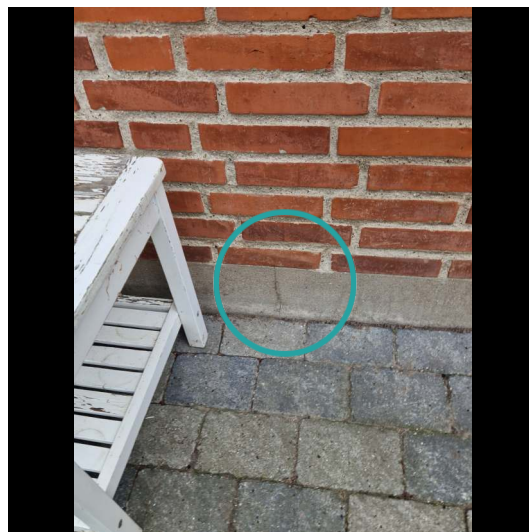
**Fundament/sokkel****SKADE:**

Der er enkelte mindre revner smat afskallet puds på sokkelen ses mod nord

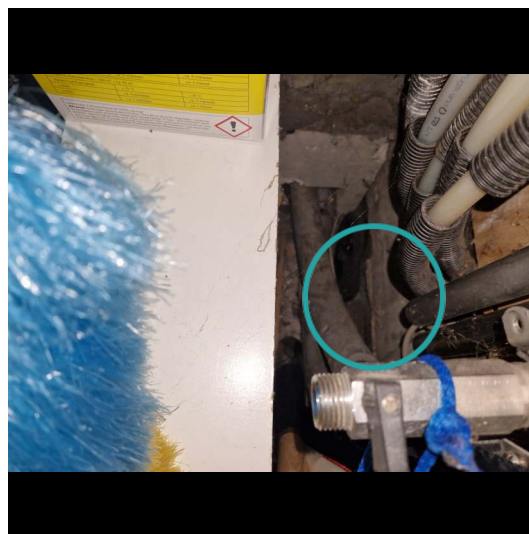
**Stueplan****SKADE:**

Gulvet / terrændæk ved teknik / rør er ikke udstøbt (manglende radonsikring)

**RISIKO:**

Personer kan påvirkes af for stor mængde af radon.

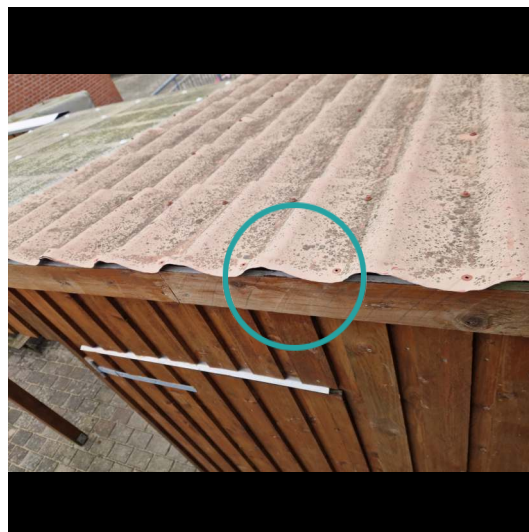
**Tag****SKADE:**

Der er ikke udført inddækning på toppen af tagbelægningen

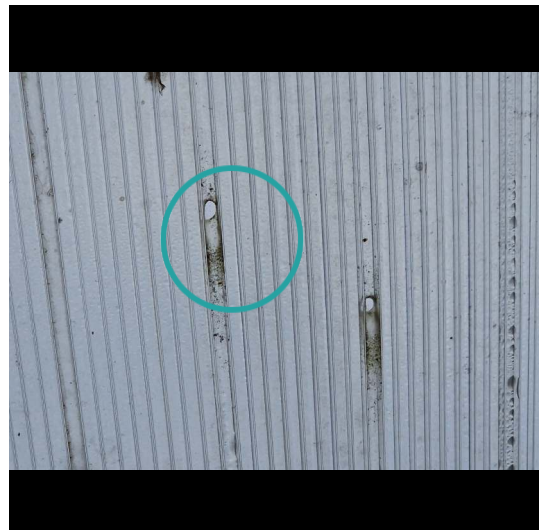
**Tag****SKADE:**

Plasttagplader har huller, og defekter, bl.a. mod nord

**RISIKO:**

Det vurderes, at skaden kan udvikle sig på kortere sigt.

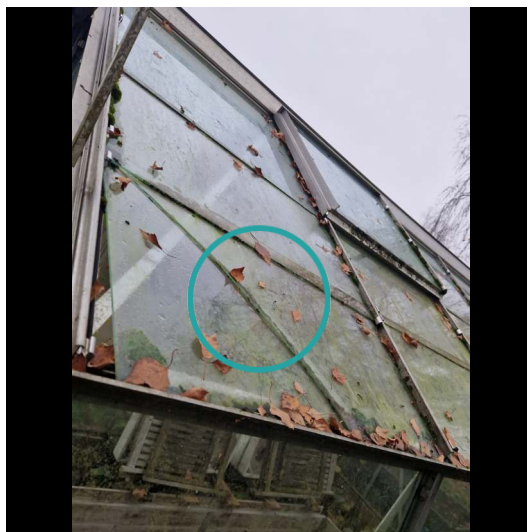
**Tag****SKADE:**

Der er revnet glas mod øst
