Realsyn+ for

Hejrebanken 61,  
4681 Herfølge

### Bygningsoversigt

Dato for besigtigelse: 03-08-2026

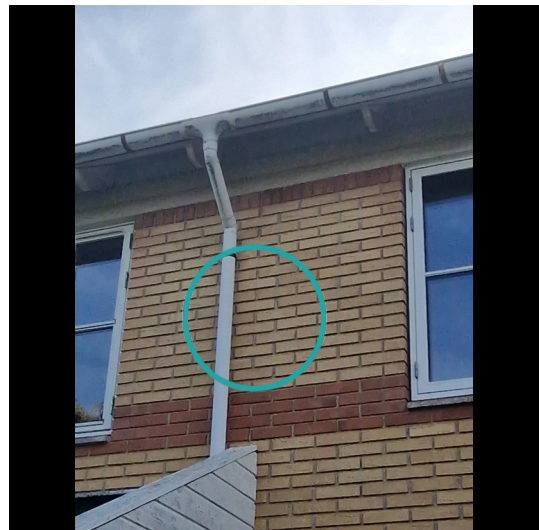
**Ydervægge****SKADE:**

Der er lodrette revnet i ydervæggene på g Begge sider ved rækkehus skel

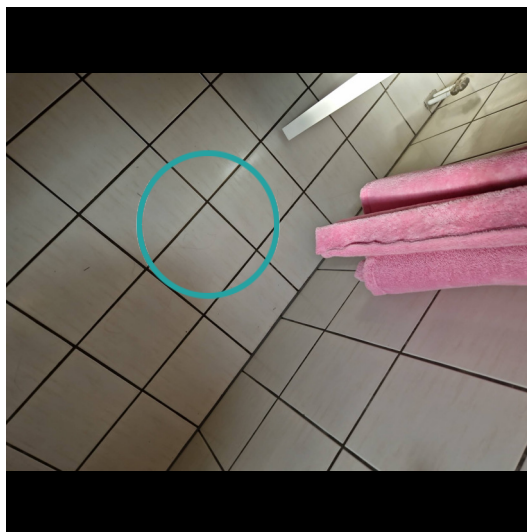
**SKADE:**

Der er flere gulvklinter med mangelfuld vedhæftning til underlaget udenfor brusenichen

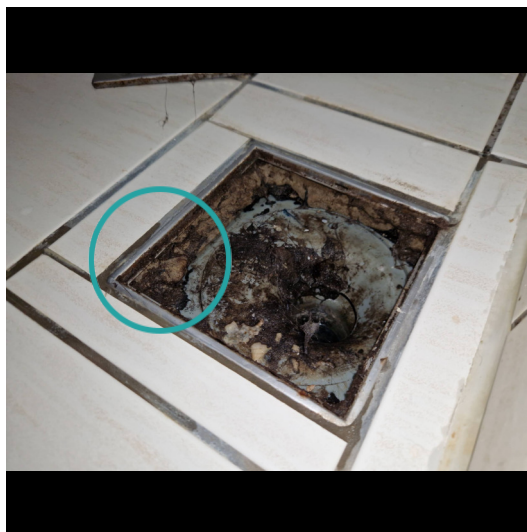
Der er afstand og synlig betonkant mellem afløbsskål og rist i gulv afløb ved brusenichen

Afløbet er vandbelastet fra gulvoverfladen, og der er risiko for fugtindtrængen og skader på de underliggende konstruktioner og installationer.

**9.024,00 Pr styk****Udskiftning af gulv afløb**

Udbedringseksempel: Udskiftning af gulv afløb i betongulv med fliser/klinker. Afløbsskål ophugges og udskiftes med ny afløbsskål af rustfrit stål med ramme og 140 x 140 mm rist. Inkl. membranklemflange, vandlås og studse for sideindløb. Afløbsskålen tilsluttes afløbssystemet. Beton udstøbes omkring gulv afløbet til plan med eksisterende betonlag.

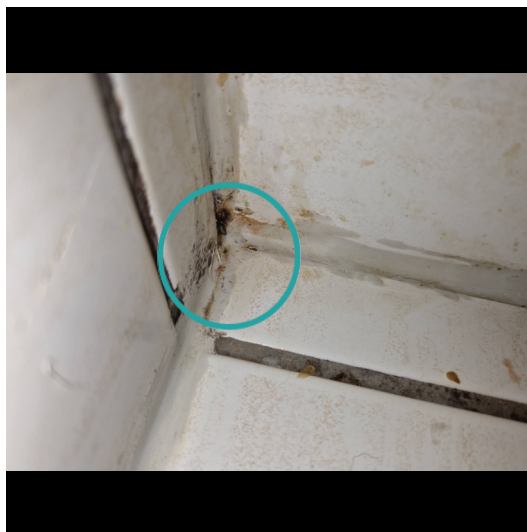
Der er defekte elastiske fuger i bruseniche ved gulv

Der er tale om fuger, som er direkte vandbelastede, hvorfor der er risiko for skader på de omkringliggende konstruktioner og installationer.

**Eftergang af fuger**

Udbedringseksempel: Eftergang af fuger i vådrum. Eksisterende fuger udskæres. Underlaget rengøres omhyggeligt, fugesider affedtes. Fugemassen påføres ved brug af flisebræt, og smøres ud for at fylde mellemrummet mellem fliser og klinker.

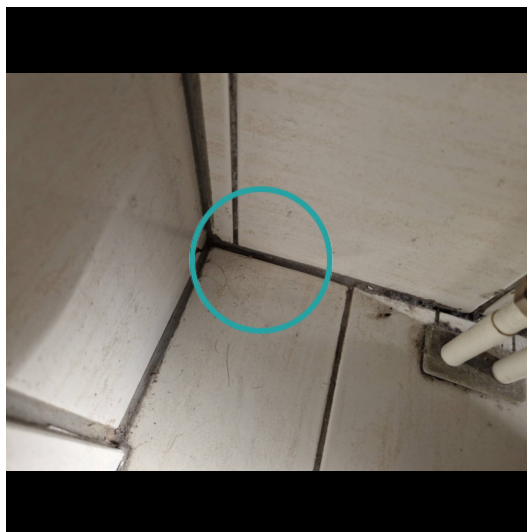
Elastiske fuger/hjørnefuger har fugeslip uden for vådzone

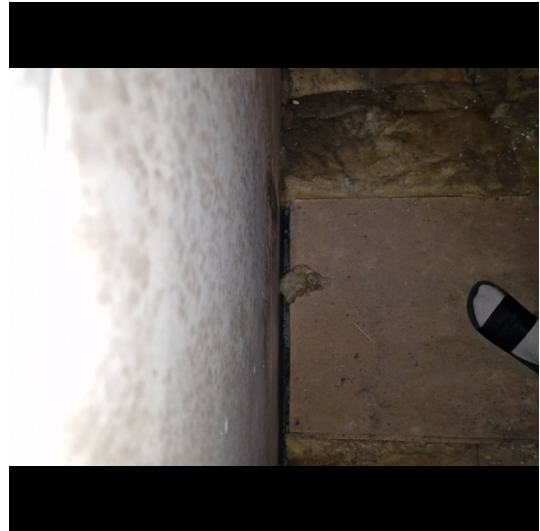
Der er kuldebroe langs gipsvæggene mod nabo skel

Forholdet skønnes at have med ført til kondensdannelser på gipsvæggene samt misfarvning

Opgaven har ikke været mulig at prissætte, det anbefales at kontakte håndværker/fagmand for tilbud.

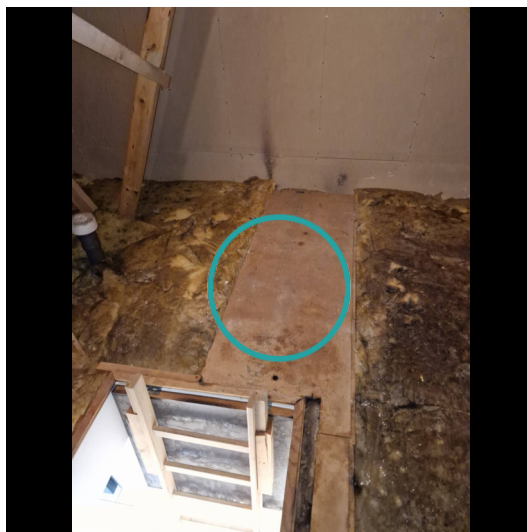
Gangbroen ligger direkte oven på isoleringen

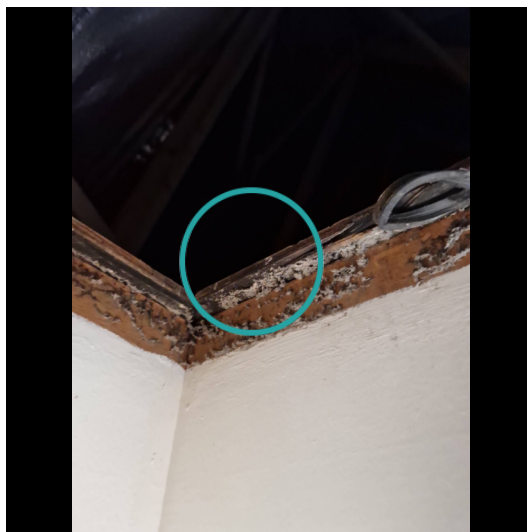
Der mangler isolering og tætning af loftlem

Forholdet medfører risiko for opfugtning fra indvendig rumfugt.

**Udskiftning af loftlem**

Udbedringseksempel: Udskiftning af loftlem med præfabrikeret loftlem med trappe og Topkarm. Loftlem demonteres. Ny præfabrikeret loftlem med lofttrappe af træ, som Wood-Step type Tørring-Step, monteres.

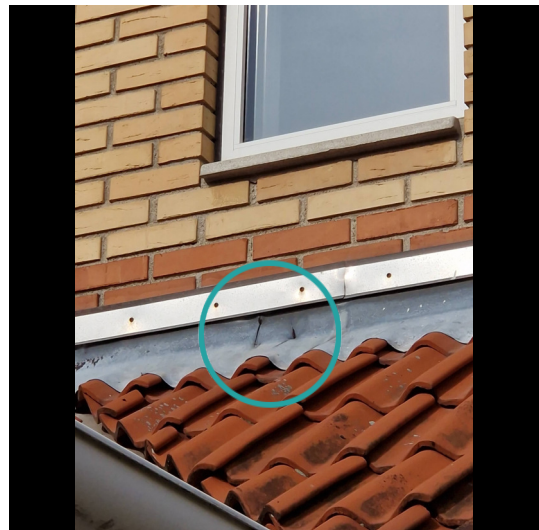
Blyinddækningen er revnet mod murværket

Forholdet kan fortsat udvikle sig, og der er nærliggende risiko for skader på andre bygningsdele.

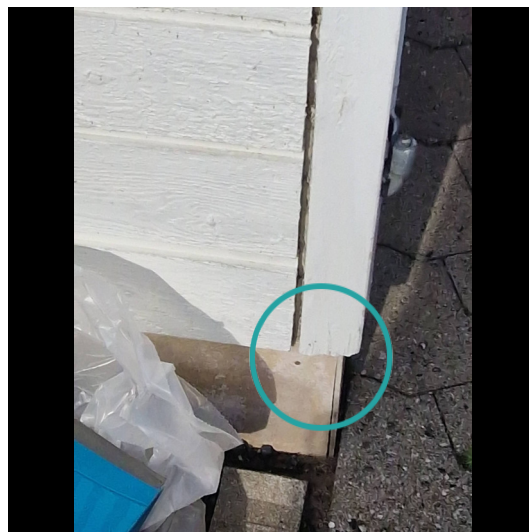
Der er nedbrydning i hjørnelisterne mod stien

Det vurderes, at skaden kan udvikle sig på længere sigt.

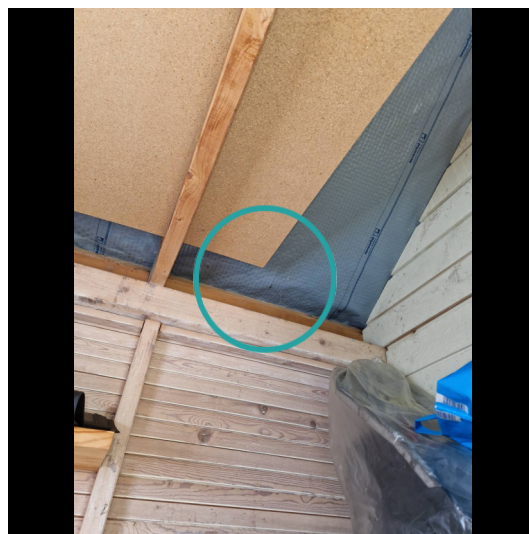
Undertag har enkelte defekter og er utæt

Det kan derfor ikke forventes at være tæt
