# REAL

Realsyn+ for

Kong Skjoldsvej 1,  
3600 Frederikssund

Dato for besigtigelse: 30-03-2026

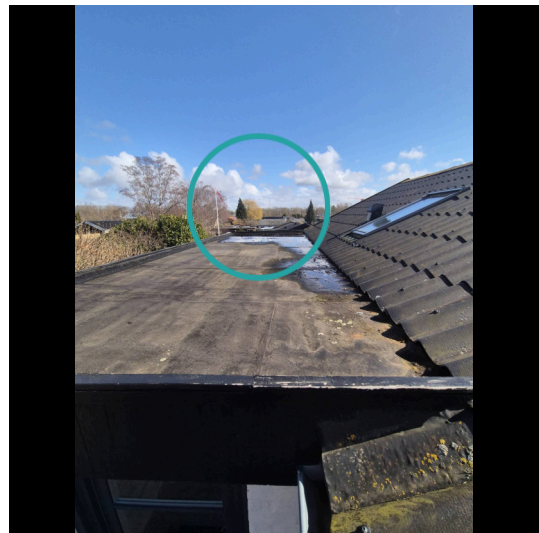
**Tag****SKADE:**

Tagpappen har nogle lunker, fordybninger og vandansamlinger

**RISIKO:**

Forholdet kan fortsat udvikle sig, og der er nærliggende risiko for skader på andre bygningsdele.

**Udbedring af lunker på tag**

Udbedringseksempel: I forbindelse med ubedring af lunker udlægges tagpapstrimler eller afretningsmasse bestående af Perlite og asfalt. Lunken må dog ikke være over 6 m2 og dybden højst 20 mm og må højst udgøre 15% af tagfladens areal.

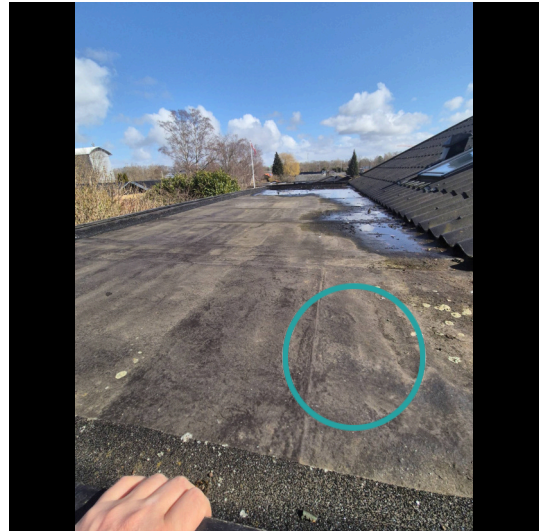
## Tag

### SKADE:

Tagpappen har revner enkelte steder, bl.a. mod have

### RISIKO:

Forholdet kan fortsat udvikle sig, og der er nærliggende risiko for skader på andre bygningsdele.

## Montering af tagpap

Udbedringseksempel: Montering af nyt lag asfalttagpap. Afrensning og lægning af et lag tagpap på eksisterende tagpapdækning. Den eksisterende tagflade skal rengøres grundigt. Eksisterende tagpap grundes med asfaltgrunder, som skal tørre helt, inden det nye tagpap, som Icopal Top Safe, monteres

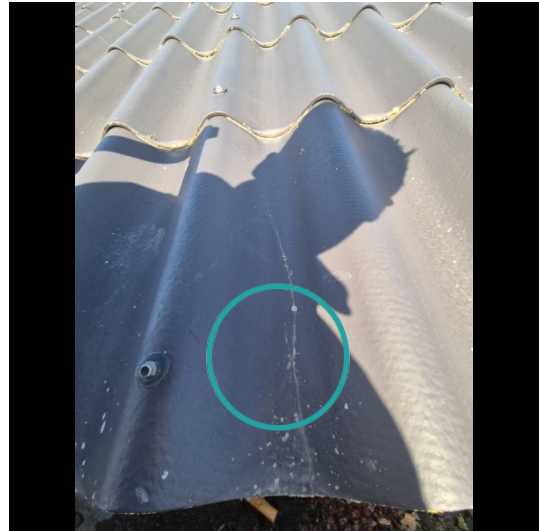
## Tag

### SKADE:

Der er konstateret begyndende revnedannelser i bunden af tagplader, f.eks mod syd

### RISIKO:

Det vurderes, at skaden kan udvikle sig på længere sigt.

## Udskiftning af tagplader

Udbedringseksempel: Udskiftning af tagplader eks. som Cembrit oplægges på det eksisterende lægteunderlag, med tætningsbånd i bølgepladernes vandrette overlæg og fastgøres med indfarvede tagskruer, spændskiver og tætningskiver. Udhængsklodser af plast med ventilation monteres over nederste taglægte ved tagfod.

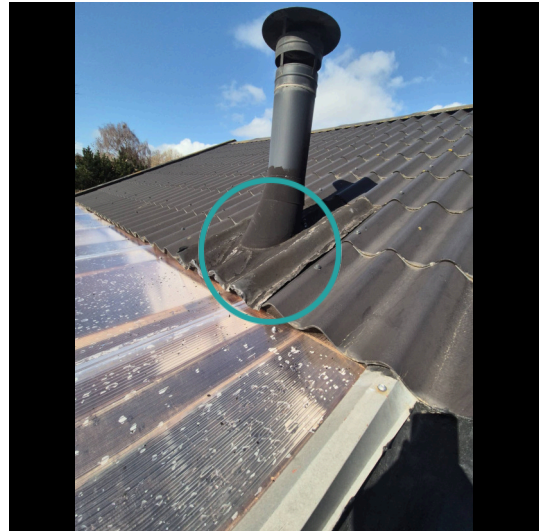
## Tag

### SKADE:

Inddækning omkring stålskorsten er af typen der ikke kan tåle UV-stråler.

### RISIKO:

Dette gør at gummibelægningen udenpå metalgitteret mørner, og slides af ved vind og vejr på længere sigt.

## Udskiftning af skorstensinddækning

Udbedringseksempel: Udskiftning af skorstensinddækning. Skorstensinddækning aftages. Ny skorstensinddækning monteres i overgang mellem skorsten og tag.

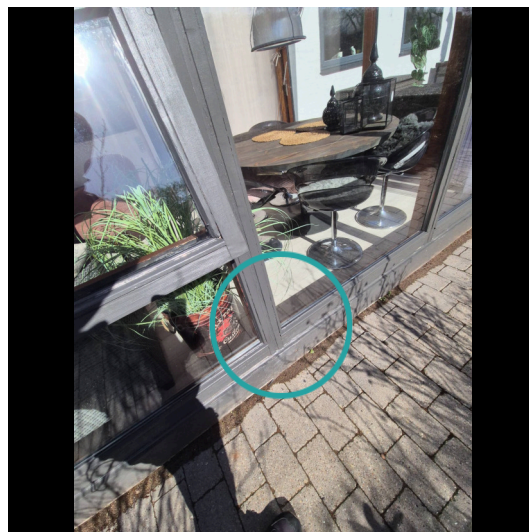
## Døre/vinduer/porte

### SKADE:

Der er nedbrydning i vinduerne enkelte steder, mest på udhus mod have

### RISIKO:

Det vurderes, at skaden kan udvikle sig på længere sigt.

## Udskiftning af nedbrudt træ

Udbedringseksempel: Udskiftning af nedbrudt træ nederste del på vindue. Det nedbrudte træ skæres væk og et stykke træ af samme sort og densitet tildannes nøjagtigt og indsættes i stedet for det beskadigede. Det reparerede område grundes og malebehandles på begge sider. Vinduet afvaskes, slibes og males en gang.

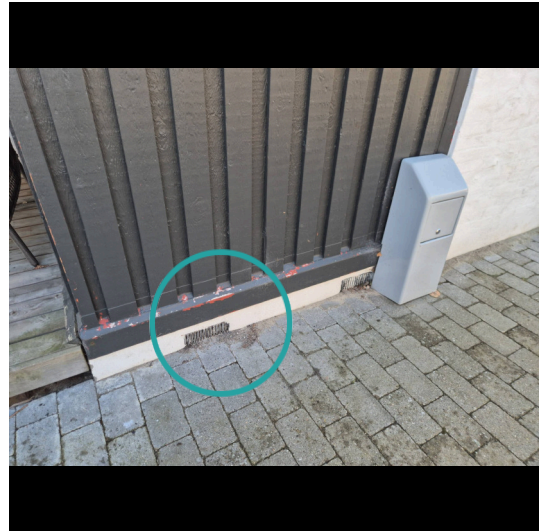
**Fundament/sokkel**

**SKADE:**

Sokkeludluftning fra kælder er tilstoppet

**RISIKO:**

Der skønnes risiko for opfugtning af den indvendige konstruktion pga. den manglende udluftning på sigt.

**Sænkning af belægning ved ventilationsrist**

Udbedringseksempel: Flisebelægning er udlagt for højt ved ventilationsrist til krybekælder. Regnvand kan have opfugtet krybekælderen. Sænkning af flisebelægning ved ventilationsrist. Flisebelægningen bringes til at ligge mindst 150 mm under ventilationsrist. Fald min. 1:50 på de første 3 m væk fra bygningen. Eksisterende fliser af beton optages og grusunderlaget afrømmes. Fliser og grus lægges i depot på stedet. Råjord afrømmes, lagtykkelse 200 mm, og bortkøres. Ny sokkelpuds udføres fra underside af eksisterende puds til min. 100 mm under terrænen med mørtel af samme type som den øvrige sokkelpuds, inkl. afrensning og grundning. Terrænen afrettes og det afrømmede grus udvaskes, afrettes og korngraderes. Afretningslag af velgraderet bakkemateriale udlægges, kornkurve 0-8 mm, tykkelse 50 mm. Terrænen aftrækkes nøjagtigt med ledere og retskinne, så terrænet får fald min. 1:50 på de første 3 m væk fra bygningen. Eksisterende fliser, 250 x 500 x 50 mm, udlægges med overside 150 mm under ventilationsrist. Fliserne lægges i lige flugter med ensartet fugebredde 2-5 mm. Fuger udfyldes med velgraderet grus. Belægningen vibreres to gange og fugerne efterfyldes. Evt. følgeskader under anden position.

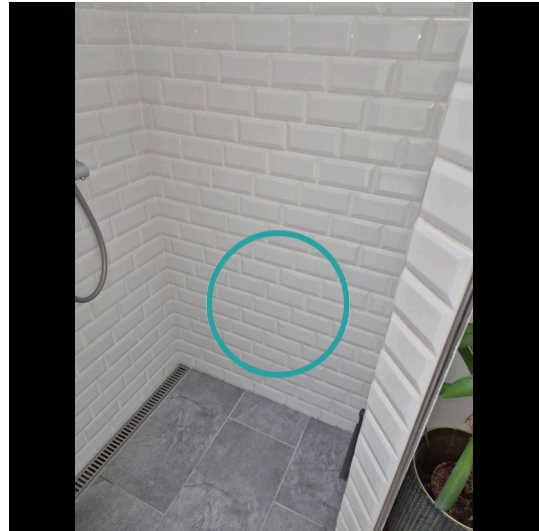
## Stueplan

### SKADE:

Der er enkelte vægfliser med mangelfuld vedhæftning til underlaget på indervæg

### RISIKO:

Der er tale om vægge med direkte vandbelastning, hvorfor der er risiko for skader på de omkringliggende konstruktioner og installationer.

## Udskiftning af klinker/fliser

Udbedringseksempel: Udskiftning af vægfliser. Vægfliser aftages. Underlaget rengøres omhyggeligt. Overflader primes og forsegles i hjørner, omkring rørgennemføringer og ved overgang væg/gulv. Heldækkende tætningsmasse påføres. Vægfliser opsættes, fuges og afrenses. I hjørner, og i overgang væg og gulv samt omkring sanitære installationer fuges med elastisk, vådrums siliconefugemasse.

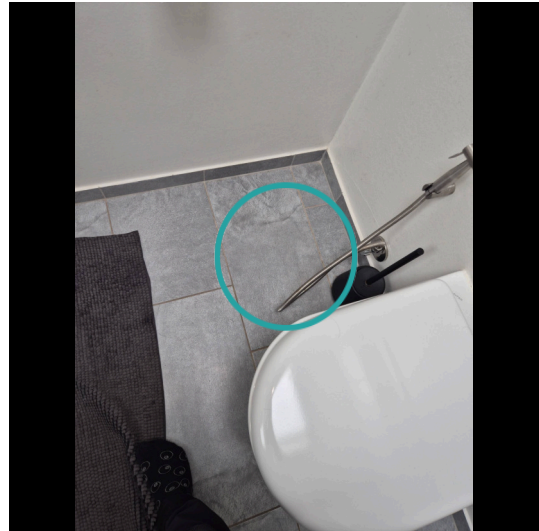
## Stueplan

**SKADE:**

Der er gulvklinter med mangelfuld vedhæftning til underlaget ved toilettet

**NOTE:**

Der er tale om et mindre område, som ikke er vandbelastet. Der vurderes derfor ikke at være nærliggende risiko for skader.

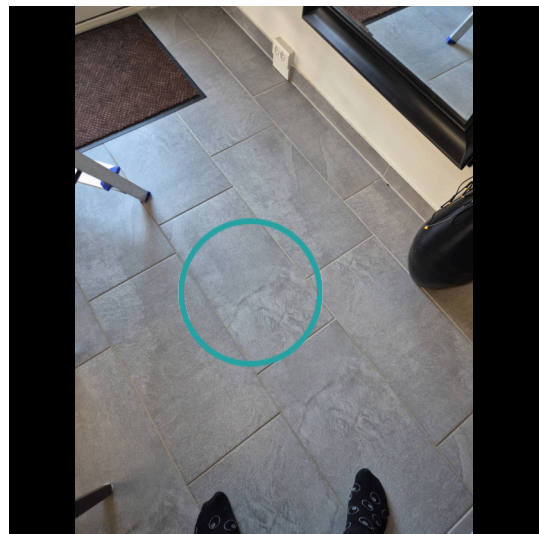
## Stueplan

**SKADE:**

Der er gulvklinter med mangelfuld vedhæftning til underlaget, ses f.eks. i entré

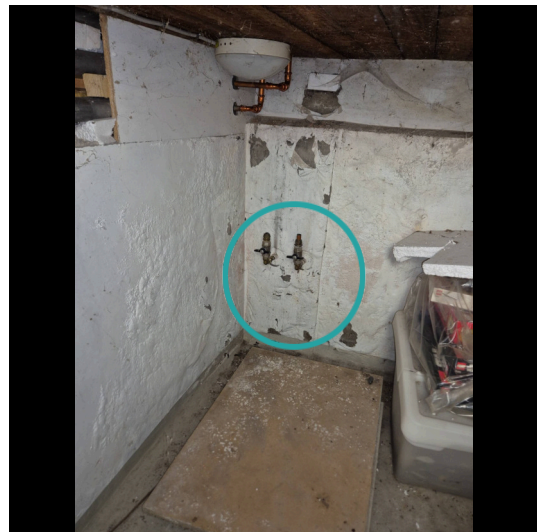
## Kælder

### SKADE:

Der er fugtopstigning og fugtgennemtrængning i kældervægge samt løst og afskallet puds bl.a. mod have

### RISIKO:

Det vurderes, at skaden kan udvikle sig på længere sigt.

## Udbedring af fugt

Opgaven vurderes at kunne udbedres af en fugttekniker. Vi anslår at arbejdslønnen er den største del af udbedringsomkostningen og materialer udgør en mindre del. Det anbefales derfor at lade en fugttekniker udbedre opgaven på regning.

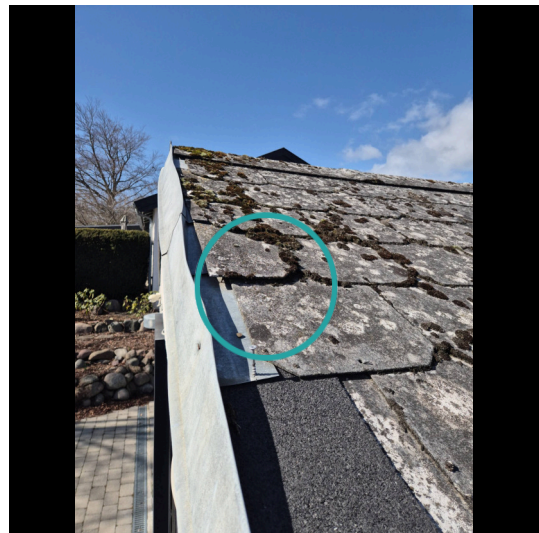
**Tag****SKADE:**

Skifereternittagpladerne har begyndende krumning med fortykkede ender og slid i overfladen

**RISIKO:**

Det vurderes, at skaden kan udvikle sig på længere sigt.

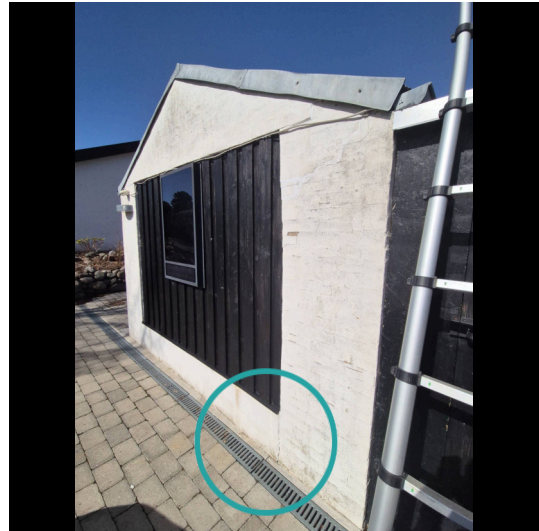
**Ydervægge****SKADE:**

Ydervægge har flere revner, bl.a. mod indkørsel

**NOTE:**

Omfanget er på nuværende tidspunkt så begrænset, at der ikke skønnes at være nogen risiko.

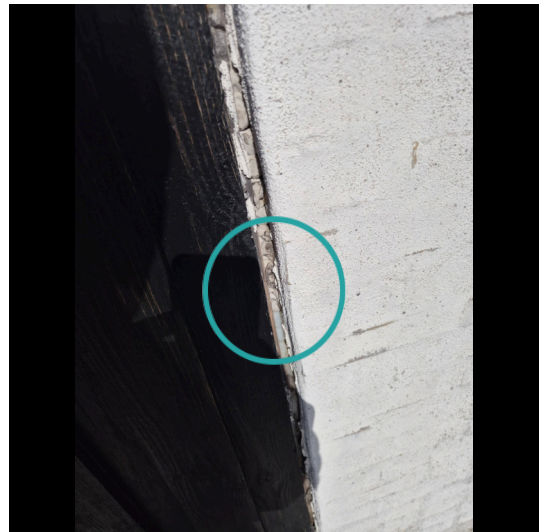
**Døre/vinduer/porte****SKADE:**

Fuger omkring beklædning på facade er mangelfulde, bl.a. mod indkørsel

**RISIKO:**

Der er risiko for fugtindtrængen og skader på de underliggende/bagvedliggende konstruktioner på længere sigt.
