Realsyn+ for

Brødregårdsvej 37,  
2980 Kokkedal

### Bygningsoversigt

Dato for besigtigelse: 23-09-2026

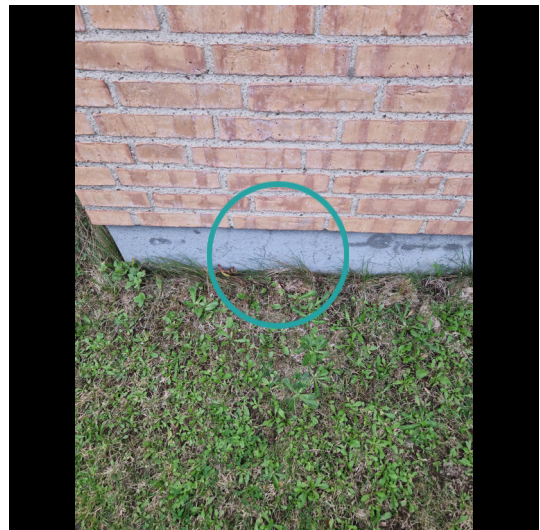
**Fundament/sokkel****SKADE:**

Der er stedvise revner i sokkelpudsen, det ses flere steder bygningen rundt.

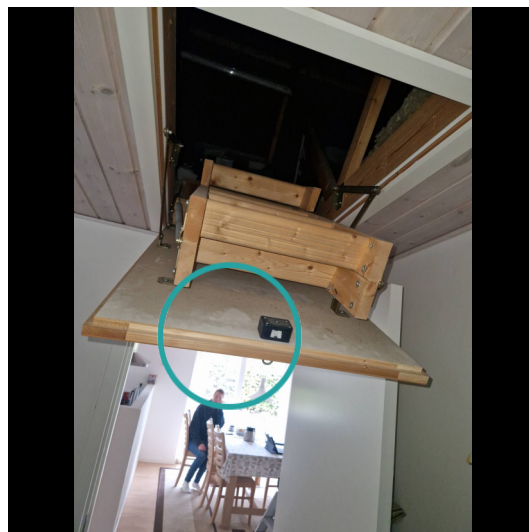
Løftlem er uisolaret

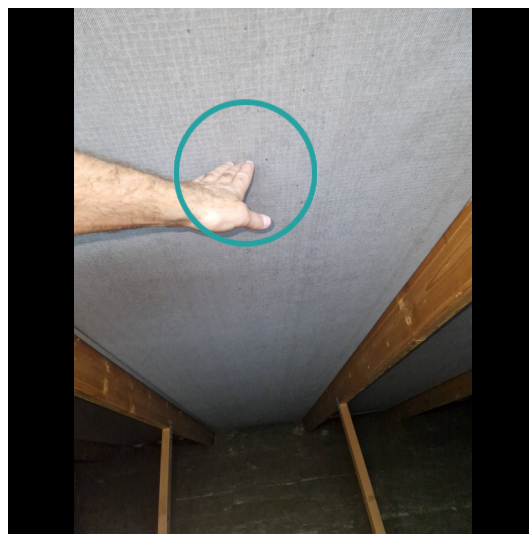
Undertaget mangler sikring mod blafring.

Der kunne ikke registreres følgeskader ved besigtigelsen.
