Realsyn+ for

Egetvej 40,  
4800 Nykøbing F

Dato for besigtigelse: 24-05-2026

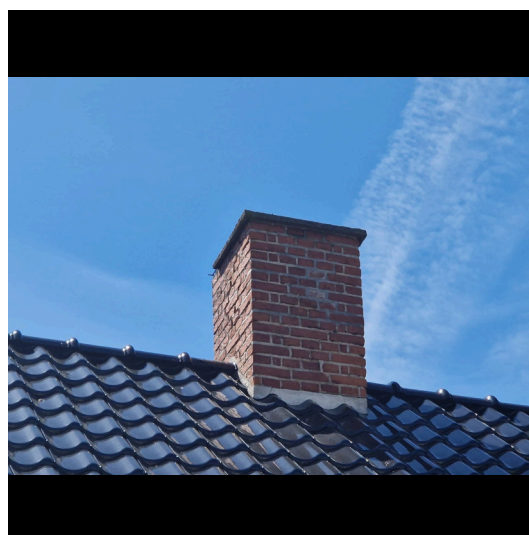
Skorsten fremstår med løse og defekte fuger

Forholdet kan fortsat udvikle sig, og der er på sigt risiko for skader på andre bygningsdele

**Kr 25,00 / Pr m2****1.595,00 Pr m2****Eftergang af fuger i skorsten**

Udbedringseksempel: Eftergang af fuger i skorsten. Fuger udbedres ved udkradsning og omfugning. Skadede skorstenensfuger udkradses i fuld bredde til dybde min. 25 mm fra den færdige fugeoverflade. Hele fugen udfyldes efterfølgende.

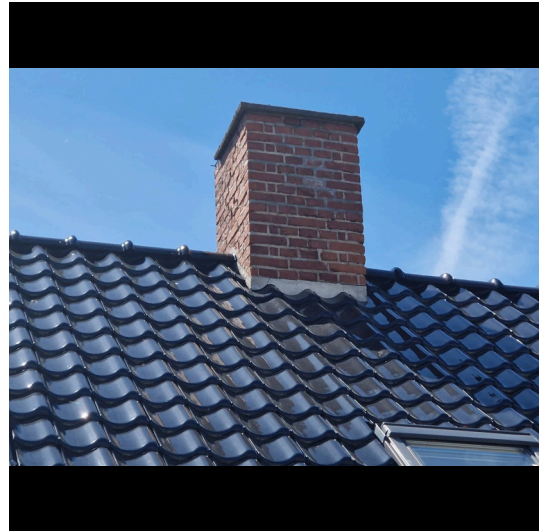
Afdækningsplade er revnet og der er synligt stål

Det vurderes, at skaden kan udvikle sig på længere sigt.

**Montering af topafdækning på skorsten**

Udbedringseksempel: Udskiftning af beton topafdækning. Evt. inkl. demontering af eksisterende afdækning. Skorstensafdækning oplægges og forankres til skorstenen.

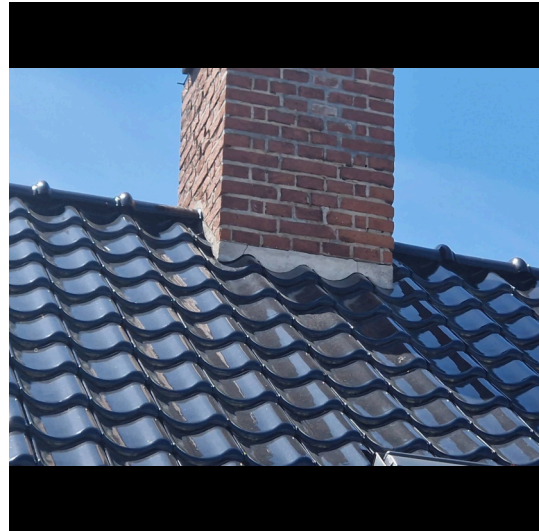
Skorstensinddækningen i mørtel ved tag er revnet

Det vurderes, at skaden kan udvikle sig på længere sigt.

## Eftergang af skorstensinddækning

Udbedringseksempel: Inddækningen eftgæes/bankes på plads med gummi hammer til det er plant over tagbelægningen. Det forudsættes at inddækning er intakt. Max skorstens dimensioner 900 x 900 cm.

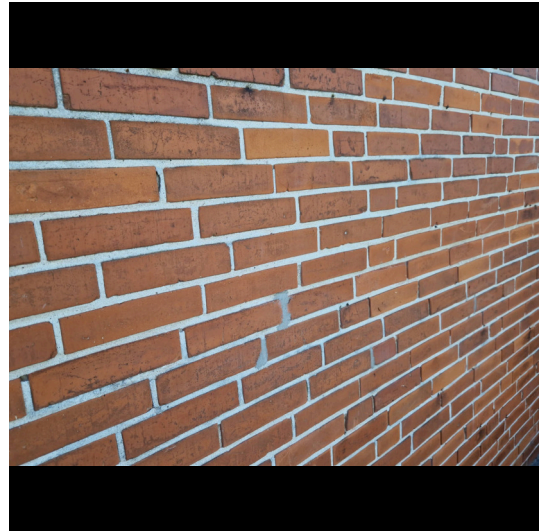
Der er områder med porøse og udvaskede fuger samt skadede sten i murværket ved oprindelige hus

Det skønnes, at forholdet på længere sigt vil udvikle sig.

## Udkradsning og udbedring af fuger

Udbedringseksempel: Eftergang af fuger. Forvitrede/løse fuger, synlige revner og huller i fuger udbedres ved udkradsning og omfugning. Fuger udkradses i fuld bredde til dybde min. 15 mm fra den færdige fugeoverflade. I ældre facader udkradses til dybde min. 25 mm. Efter rengøring og vanding efterfuges med tilbageliggende fuger.

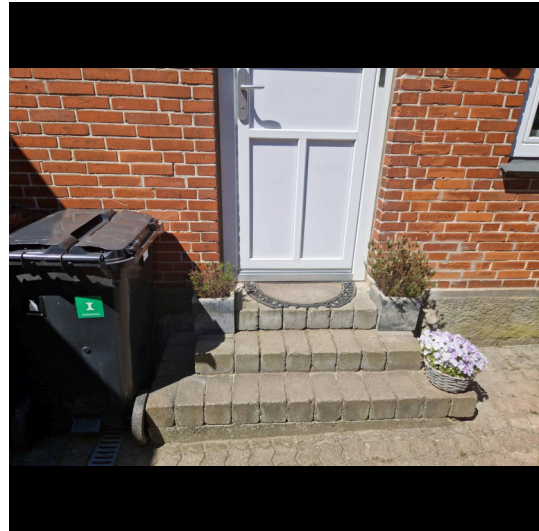
Trappen mangler håndlister ved stueetage

Der er risiko for personskade.

## Montering af værn m. håndliste

Udbedringseksempel: Montering af værn/håndliste.

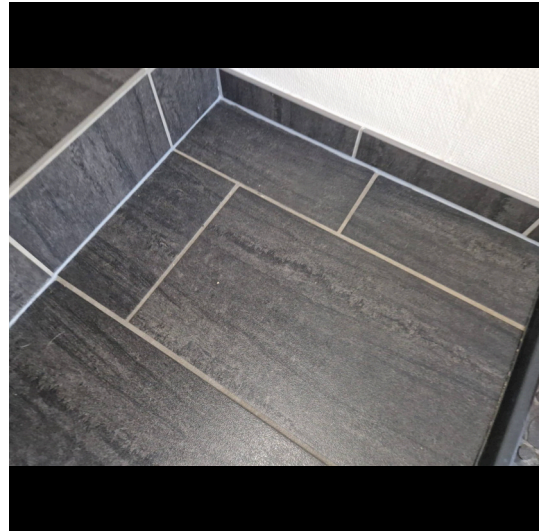
Der er områder gulvklinter med mangelfuld vedhæftning til underlaget, bl.a ved opkant til køkken

Da der er tale om områder uden direkte vandpåvirkning, skønnes der ikke nærliggende risiko for følgeskader. Den svigtende vedhæftning er dog af en sådan karakter, at forholdet kan udvikle sig på længere sigt med risiko for svigt/revner i klinker og fuger.

## Udskiftning af klinker/fliser

Udbedringseksempel: Udskiftning af klinker/fliser og vådrumsbehandling. klinker/fliser aftages. Underlaget rengøres omhyggeligt. Gulvet vådrumsbehandles. Der skal anvendes et komplet system til vandtætning med produkter fra samme godkendelse. Overflader primes og forsegles i hjørner, omkring rørgennemføringer og ved overgang væg/gulv. Heldækkende tætningsmasse påføres. Gulvklinter udlægges, fuges og afrenses. I hjørner, og i overgang væg og gulv samt omkring sanitære installationer fuges med elastisk, vådrums siliconefugemasse.

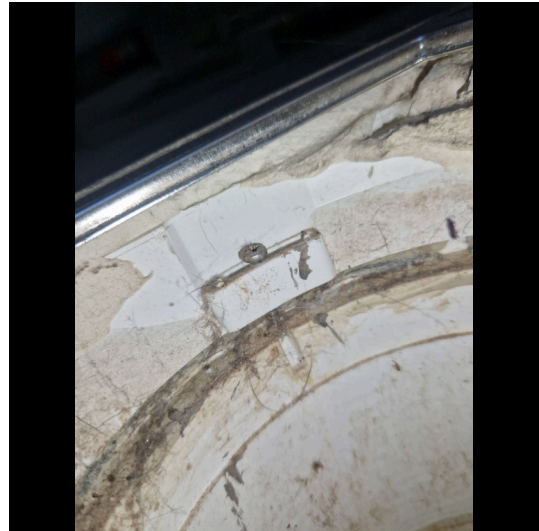
Samlingen mellem afløbsskål og rist er ikke tætsluttende i gulv afløb

Gulv afløbet er ikke vandbelastet fra gulvoverfladen, og der skønnes derfor ikke at være nærliggende risiko for skader.

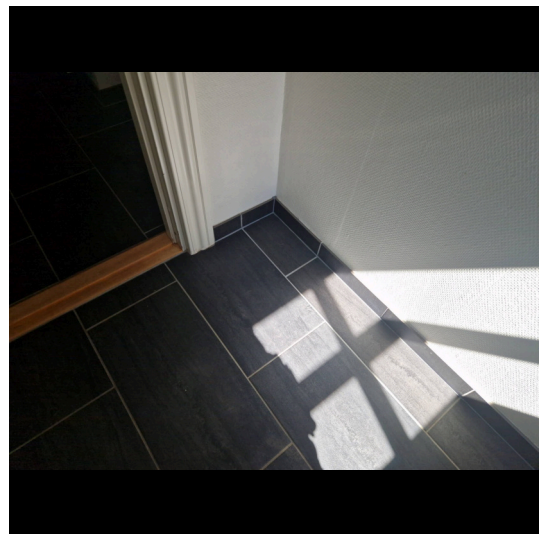
Der er enkelte gulvklinter med mangelfuld vedhæftning til underlaget i hjørnet mod stue

Der er ikke tegn på skade efter nu mange år, hvorfor forholdet skønnes uden konstruktiv betydning.

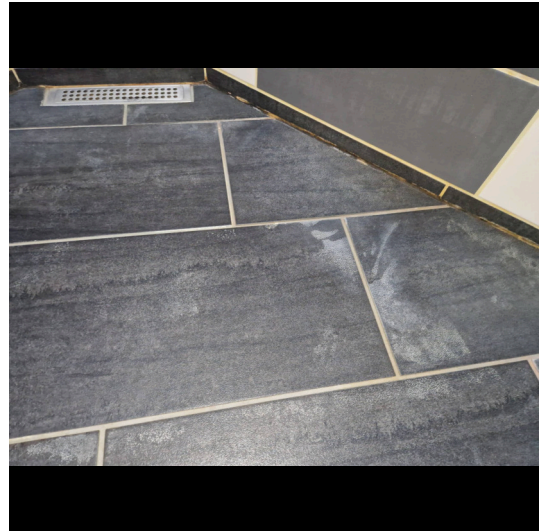
Fuger i bruseniche er udvasket

Fuger vil forsat blive udvasket og kan på længere sigt udvikle skade

## Eftergang af fuger

Udbedringseksempel: Eftergang af fuger. Eksisterende fuger udskæres. Underlaget rengøres omhyggeligt, fugesider affedtes.

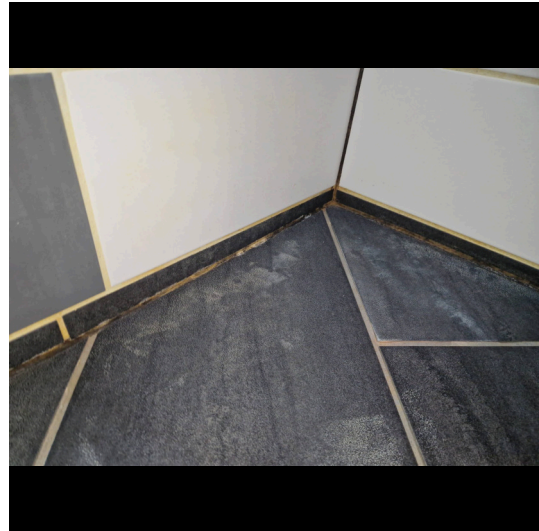
Der er defekte/revnede fuger i bruseniche mellem væg og gulv

Der er tale om fuger, som er direkte vandbelastede, hvorfor der er risiko for skader på de omkringliggende konstruktioner og installationer.

## Eftergang af fuger

Udbedringseksempel: Eftergang af fuger. Eksisterende fuger udskæres. Underlaget rengøres omhyggeligt, fugesider affedtes.

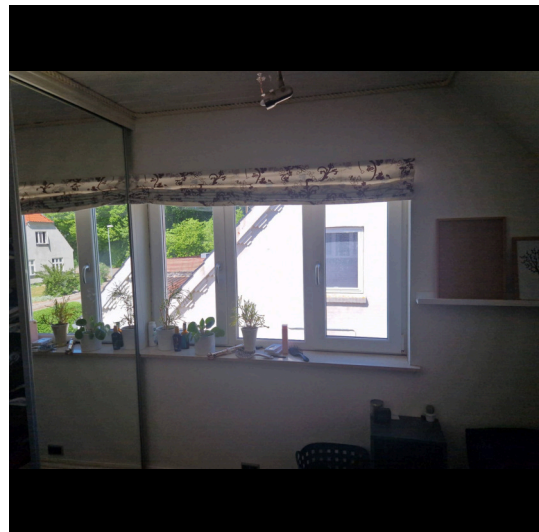
Vinduet i værelse overholder ikke kravet til redningsåbning

Der er risiko for personskade i tilfælde af brand.

Forholdet kan evt. afhjælpes ved montering af røgalarm tilsluttet el-nettet, jf. BR18.

### Etablering af godkendt redningsåbning

Opgaven har ikke været mulig at prissætte, det anbefales at kontakte en tømrer med henblik på udredning af opgaven og tilbud på udbedring.

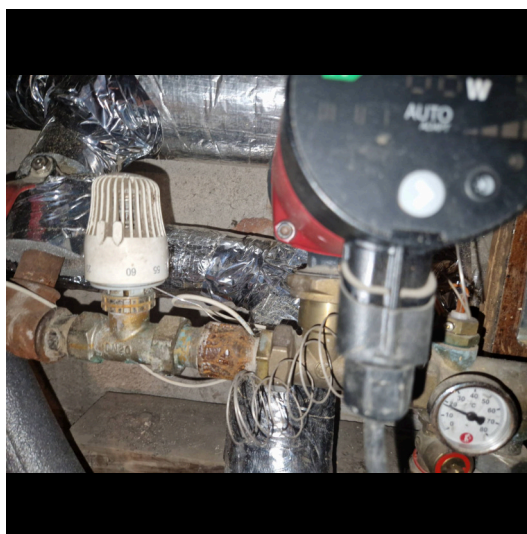
Varmerør har overfladerust ved samlingerne

Der er ikke tegn på skade ved besigtigelsen

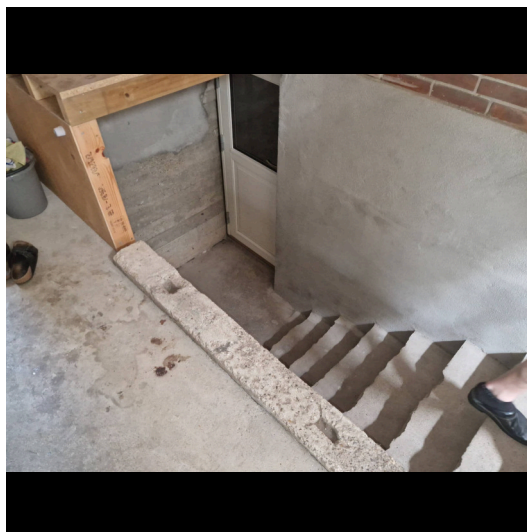
Værn mangler på trappen til kælder

Der er risiko for personskade.

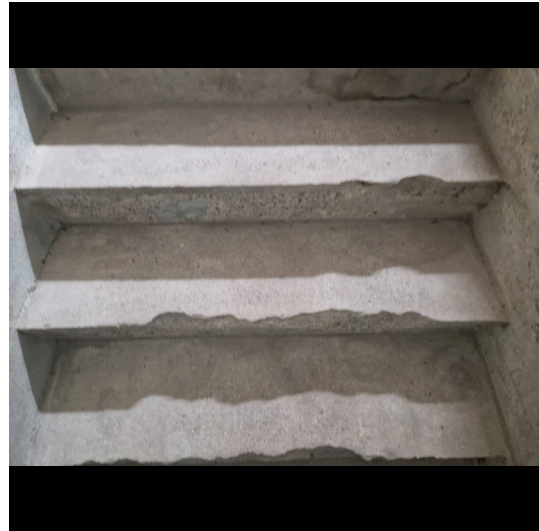
Trappetrin er med afskalninger og revner

Der er ikke tegn på skade efter nu mange år, hvorfor forholdet skønnes uden konstruktiv betydning.

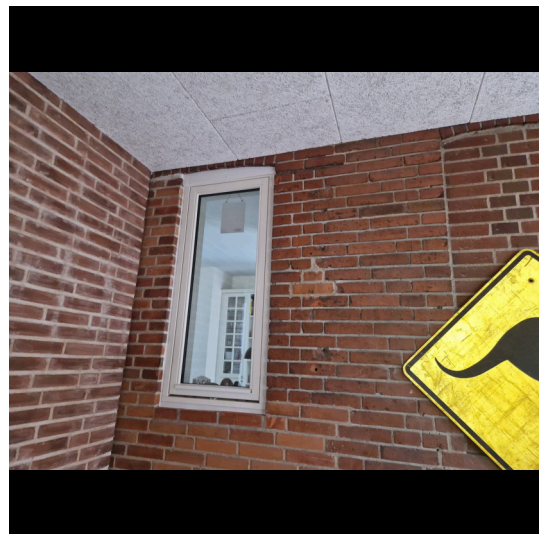
Der er ikke udført brandklassificeret vindue, som opfylder de gældende brandkrav, mellem garage og beboelsesdelen

Dette kan forårsage hurtig brandspredning ved brand og udgør derfor en personrisiko.

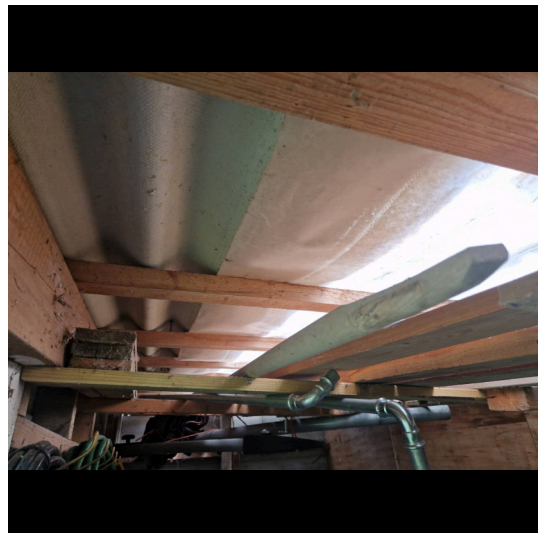
Taghældningen er mindre end foreskrevet af tagproducenten

Der er ikke tegn på skade efter nu mange år, hvorfor forholdet skønnes uden konstruktiv betydning.

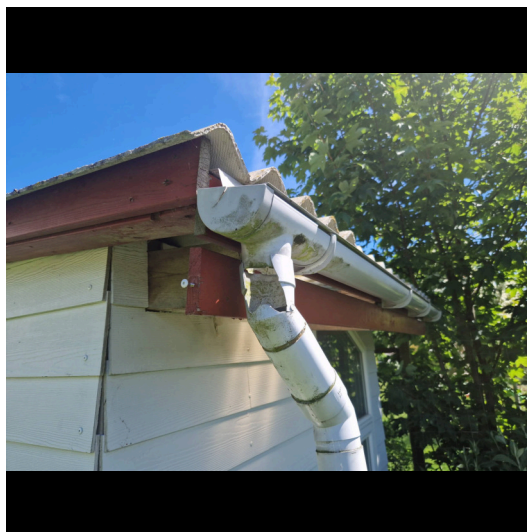
Tagnedløb er revnet øverst oppe mod have

Der er ikke tegn på skade efter nu mange år, hvorfor forholdet skønnes uden konstruktiv betydning.

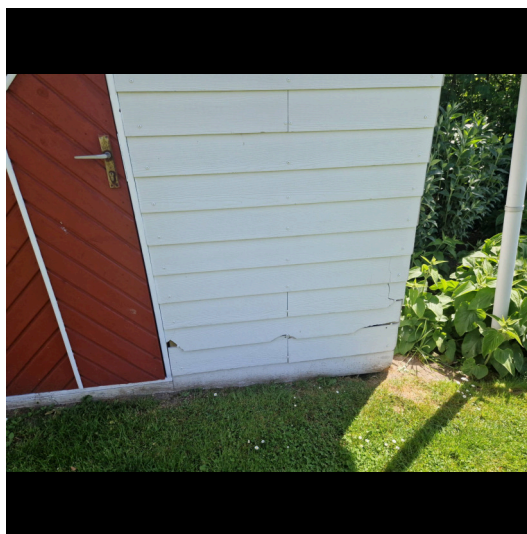
Pladebeklædning er revnet enkelte steder

Forholdet kan fortsat udvikle sig, og der er på sigt risiko for skader på andre bygningsdele

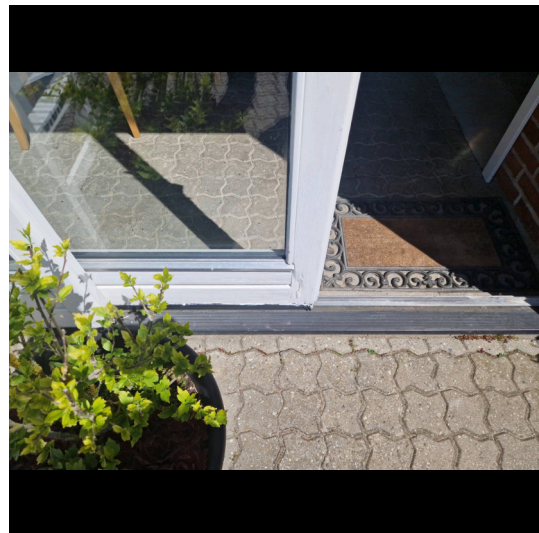
Der er nedbrydninger i ramme på dør mod have

Nedbrydningen vurderes at fortsætte på længere sigt.

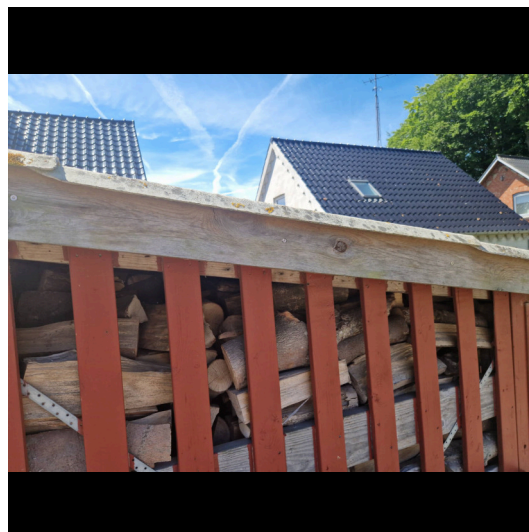
Taghældningen er mindre end foreskrevet af tagproducenten

Der er ikke tegn på skade efter nu mange år, hvorfor forholdet skønnes uden konstruktiv betydning.
