Visuel Einstallations Rapport for

Elmehusene 175,
2600 Glostrup

VISUEL ELINSTALLATIONS RAPPORT

Elmehusene 175 2600 Glostrup

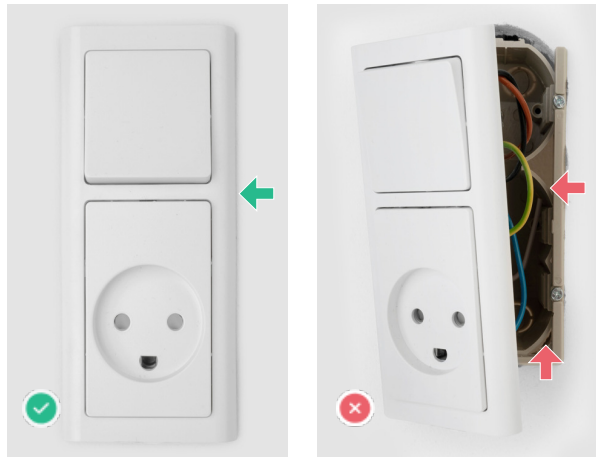
Skade nr. 1

Der er én afbryder, stikkontakt, som ikke er fastgjort.

Stikkontakt eller afbryder skal altid være forsvarligt fastgjort til relevante bygningsdele.

Er stikkontakt eller afbryder ikke fastgjort forsvarligt, risikere man at der opstår åbninger så store, at der kan være berøringsfare. Derudover kan samlingerne/tilslutningerne svækkes ved hyppige bevægelser af stikkontakt eller a...

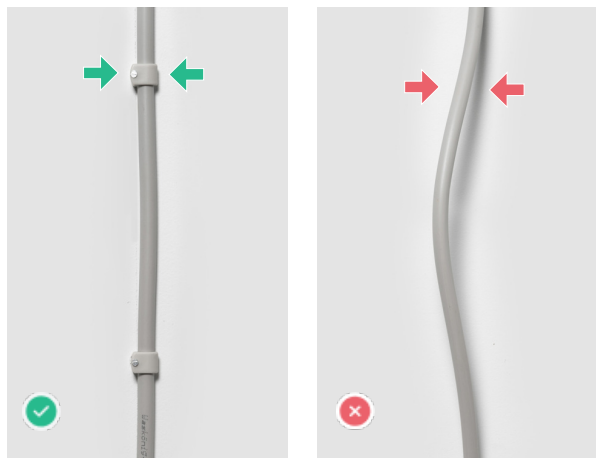
Skade nr. 2

Enkelte kabler mangler fastgørelse.

Kabler i den faste del af installationen, skal altid være fastgjort til de relevante bygningsdele.

Er kabler ikke fastgjort forsvarligt, kan de bevæge sig ved berøring. Er der for meget bevægelse i kablerne, risikere man at kobberet knækker. Der kan så opstå en løs forbindelse, der i yderste tilfælde kan resulteret i at der kan...

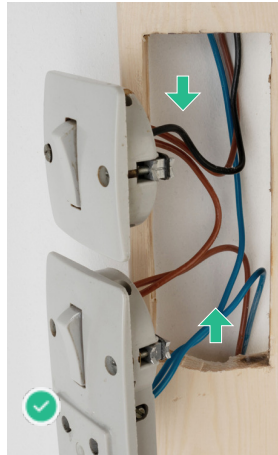
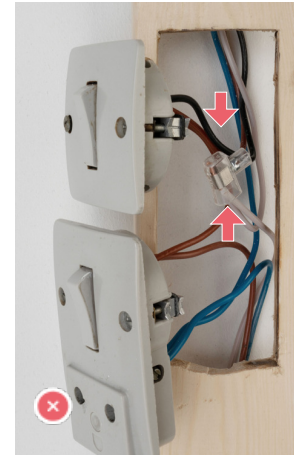
Skade nr. 3

Der mangler dåser bag flere stikkontakter eller afbrydere.

Der mangler bagdåser til flere stikkontakter/afbrydere. Risikoen for brand vurderes som middel.

Siden første April 1939 har der været krav til at afbrydere og stikkontakter skal monteres i dåser. Disse dåser har til formål at skærme samlinger og tilslutningsklemmer mod berøring og fysisk påvirkning. Dåserne har også til form...

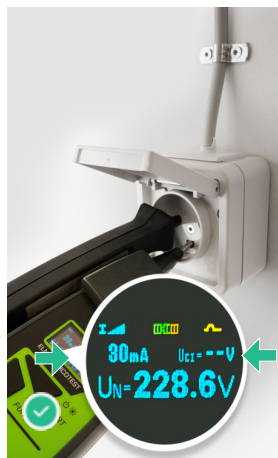
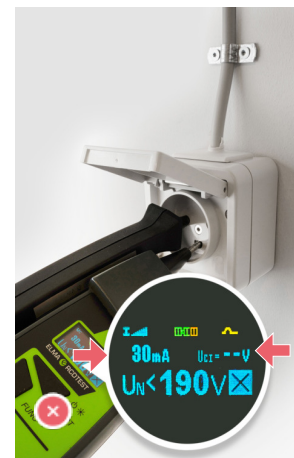
Skade nr. 4

Der mangler virksom beskyttelsesleder i én stikkontakt eller ét tilslutningssted.

Det tidsmæssige krav om virksom jord til elvarmen, er ikke overholdt. Risikoen for stød vurderes som middel.

Elpaneler (elradiatorer), varmepumper, skal have en virksom beskyttelsesleder, såfremt alderen på installationen kræver det. Det skal det fordi, at disse apparater betegnes som klasse 1 brugsgenstande. Det betyder et elektrisk app...

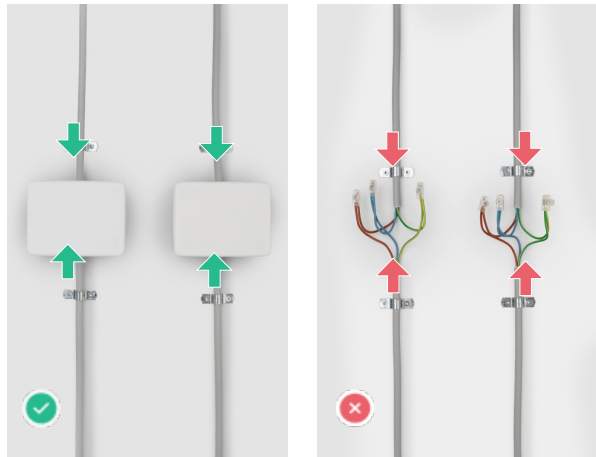
Skade nr. 5

Flere ledningssamlinger er ikke anbragt i dåser.

Samlinger skal altid være i en dåse. Risikoen for stød vurderes som lav.

Den faste del af en kabelinstallation skal altid afsluttes i dåser. Det kan f. eks. være i en stikkontakt eller et lampeudtag, der er monteret i en dåse. Det kan også blot være et kabel der er afsluttet i en ledningssamling. Denne...

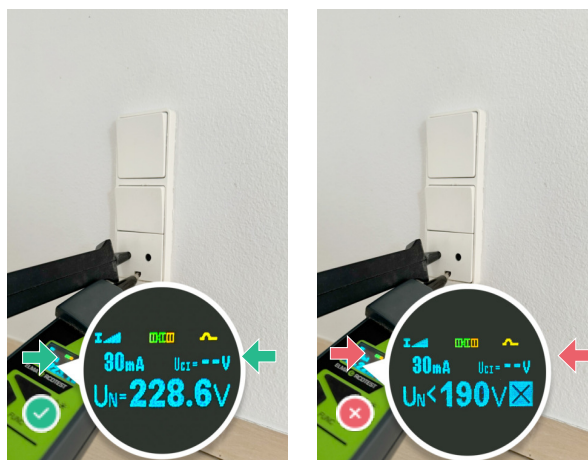
Skade nr. 6

Der mangler virksom beskyttelsesleder i én stikkontakt eller ét tilslutningssted.

Det tidsmæssige krav til virksam jordforbindelse, er ikke overholdt. Risikoen for stød vurderes som middel

Fra 1. April 1975 har der været krav til en central jordforbindelse i boliger. Det tidsmæssige krav er bestemt ud fra hvilke type rum der er tale om. I bad, køkken, bryggers/fyrrum, er kravet gældende fra 1. April 1975. I beboelse...

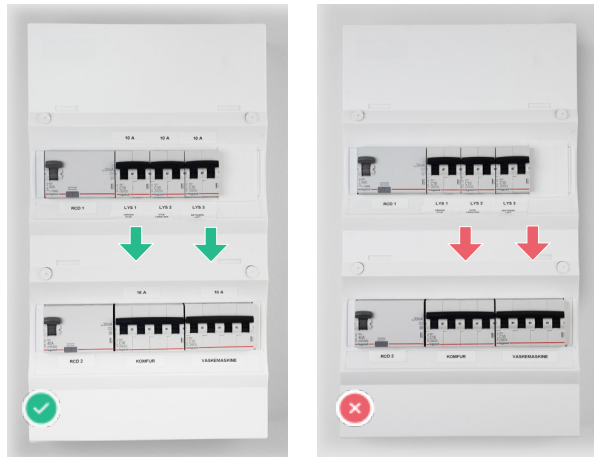
Skade nr. 7

Eltavlen mangler mærkning om max. sikringsstørrelse

På el-tavler fra 22. August 1967, har der været krav til opmærkning af max sikringsstørrelse.

På el-tavler fra 22. August 1967, har der været krav til opmærkning af max sikringsstørrelse. Opmærkningen oplyser om den maksimale strøm sikringsgrupperne må have. Størrelsen på strømmen afgøres af tværsnittet på kablerne, der er...

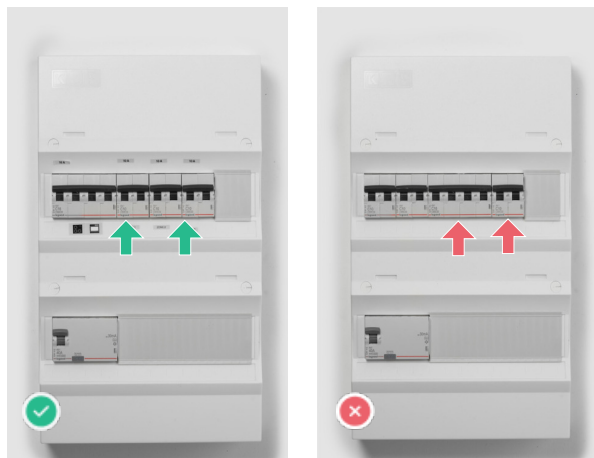
Skade nr. 8

Eltavlen mangler mærkning om tilhørsforhold

På el-tavler fra 1. Maj 1963 har der været krav opmærkning af tilhørsforhold.

På el-tavler fra 1. Maj 1963 har der været krav opmærkning af tilhørsforhold. Tilhørsforholdet fortæller om hvilken del af installationen, den pågældende sikringsgruppe hører til. Ved udvidelse af installationen, eller øget antal ...

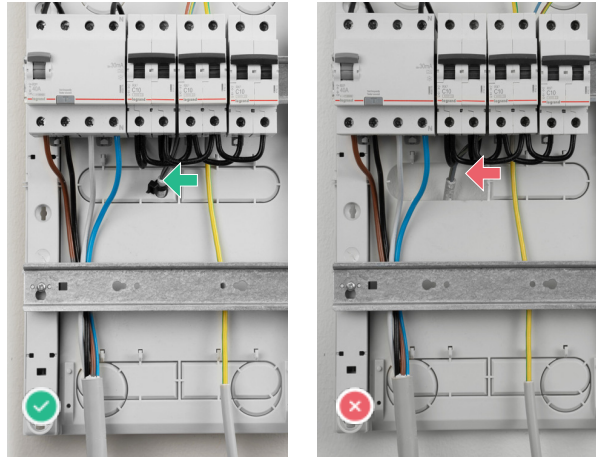
Skade nr. 9

Der er for store åbninger ved kabelindføringer i eltavlen

Åbninger i el-tavlen overstiger de lovmæssige krav. Kravet følger alderen på el-tavlen, og ikke alderen på boligen.

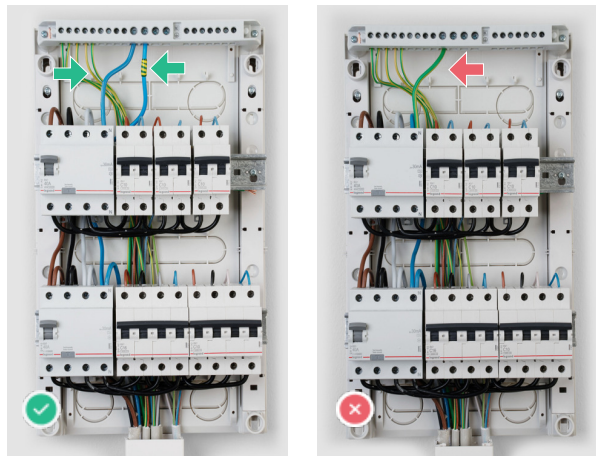
Skade nr. 10

Nulling af installationen er ikke udført korrekt

Jordingssystemet er virksomt, men ikke udført korrekt. Risikoen for stød vurderes som lav

En nulling af en installation, foregår i praksis ved at forsyningsnullen, splittes op til nul, og jordleder. Inden nullen splittes op, skal den føres til jordskinnen i el-tavlen. Fra jordskinnen føres nu en nulleleder til tilgangssi...

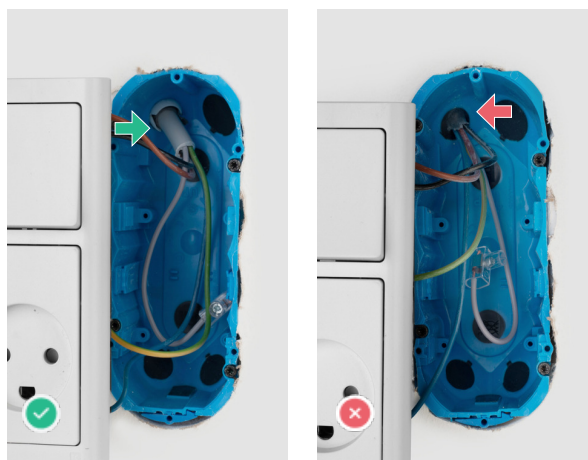
Skade nr. 11

Kabler eller rør er ikke ført korrekt ind i dåse bag stikkontakt eller afbryder.

Den fysiske beskyttelse af kablet forringes, når kablet ikke er ført korrekt i en dåse.

Kabler eller **rør TEST** skal altid føres ind i dåsen med rør eller yderkappe. Den inderste del af kablet, der sidder direkte på kobberet, kaldes for grundisolering. Det er den del der er farvet i brun, sort, blå, gr...

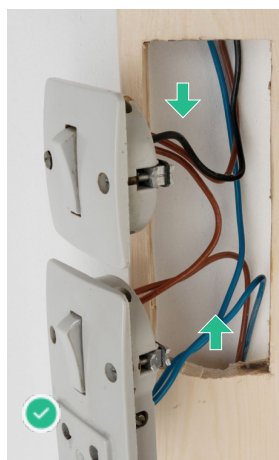
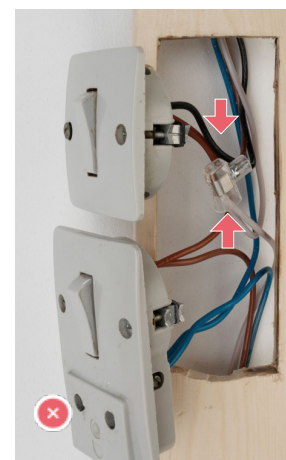
Skade nr. 12

Der mangler dåser bag flere stikkontakter eller afbrydere.

Der mangler bagdåser til flere stikkontakter/afbrydere. Risikoen for brand vurderes som middel.

Siden første April 1939 har der været krav til at afbrydere og stikkontakter skal monteres i dåser. Disse dåser har til formål at skærme samlinger og tilslutningsklemmer mod berøring og fysisk påvirkning. Dåserne har også til form...

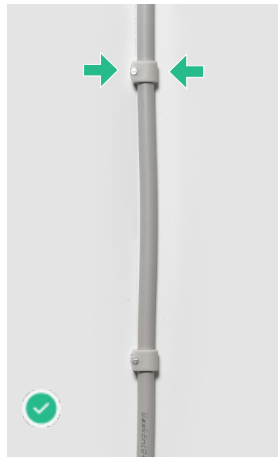
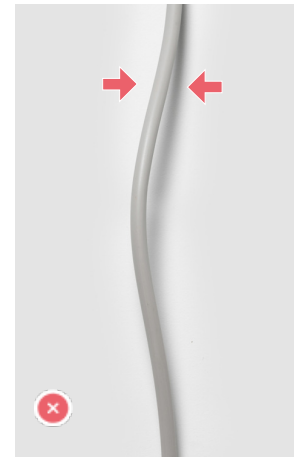
Skade nr. 13

Enkelte kabler mangler fastgørelse.

Kabler i den faste del af installationen, skal altid være fastgjort til de relevante bygningsdele.

Er kabler ikke fastgjort forsvarligt, kan de bevæge sig ved berøring. Er der for meget bevægelse i kablerne, risikere man at kobberet knækker. Der kan så opstå en løs forbindelse, der i yderste tilfælde kan resulteret i at der kan...

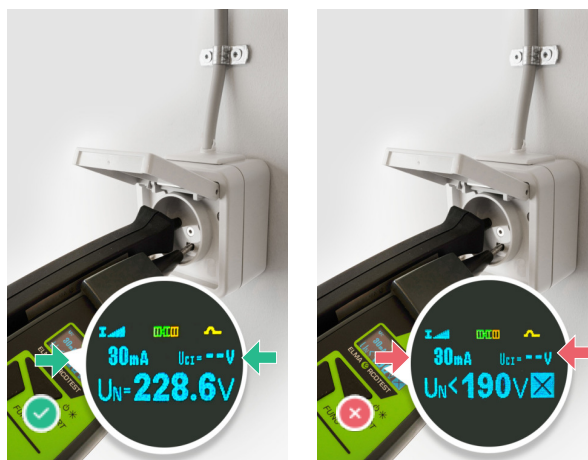
Skade nr. 14

Der mangler virksom beskyttelsesleder i én stikkontakt eller ét tilslutningssted.

Det tidsmæssige krav om virksom jord til elvarmen, er ikke overholdt. Risikoen for stød vurderes som middel.

Elpaneler (elradiatorer), varmepumper, skal have en virksom beskyttelsesleder, såfremt alderen på installationen kræver det. Det skal det fordi, at disse apparater betegnes som klasse 1 brugsgenstande. Det betyder et elektrisk app...
