Realsyn+ for

Nellikevej 2,
6100 Haderslev

Bygningsoversigt

Dato for besigtigelse: 04-05-2026

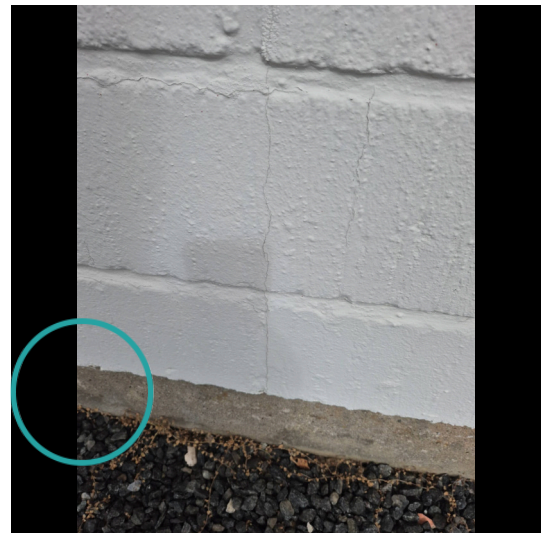
**Ydervægge****SKADE:**

Ydervægge har flere revner b.l.a. mod syd

RISIKO:

Det vurderes, at skaden kan udvikle sig på længere sigt.

**Udbedring af revner i indervægge**

Udbedringseksempel: Udbedring af revner i indervægge. Revner udhugges og renses. Revnerne fyldes med mørtel eller ved injektion med speciel lim plan med øvrige overflade.

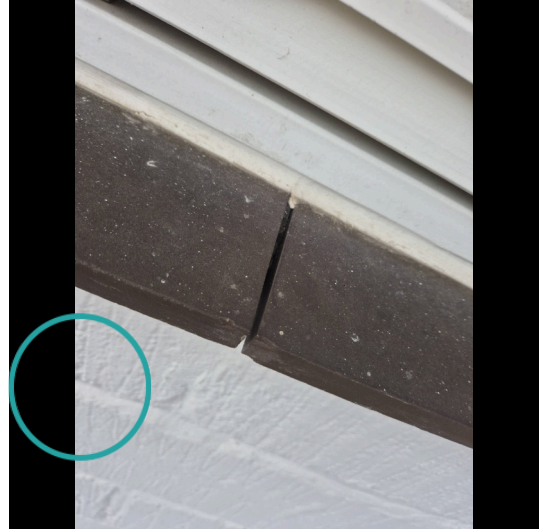
Døre/vinduer/porte

SKADE:

Der er defekte fuger i sålbænke ved vinduer f.eks. mod øst

RISIKO:

Det vurderes, at skaden kan udvikle sig på længere sigt.

Eftergang af fuger

Udbedringseksempel: Eftergang af fuger. Forvitrede/løse fuger udbedres ved udkradsning og omfugning. Sålbænkens fuger udkradses i fuld bredde til dybde min. 15 mm fra den færdige fugeoverflade. I ældre murværk udkradses til dybde min. 25 mm. Efter rengøring og vanding efterfuges med fyldte fuger.

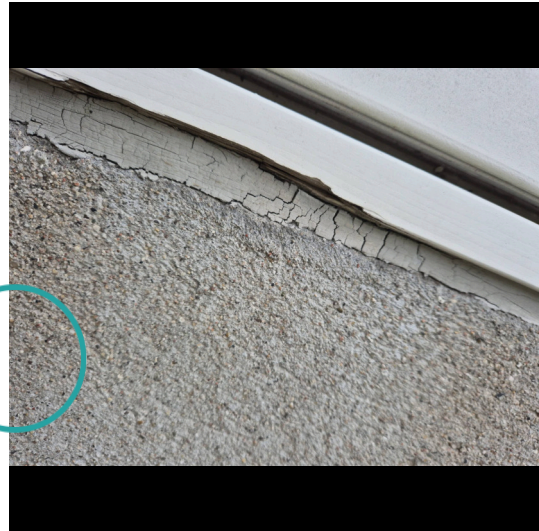
Døre/vinduer/porte

SKADE:

Fuger omkring dør og vinduer ved udestuen har mistet elasticiteten og er revnede i overfladen

RISIKO:

Der er risiko for fugtindtrængen og skader på de underliggende/bagvedliggende konstruktioner på længere sigt.

Eftergang af fuger

Udbedringseksempel: Eftergang af fuger. Kontaktflader mellem fuge og omgivende bygningsdele afrenses. Udrensning/udkradsning af eksisterende fuge, stopning, fugeunderlag og elastisk fuge.

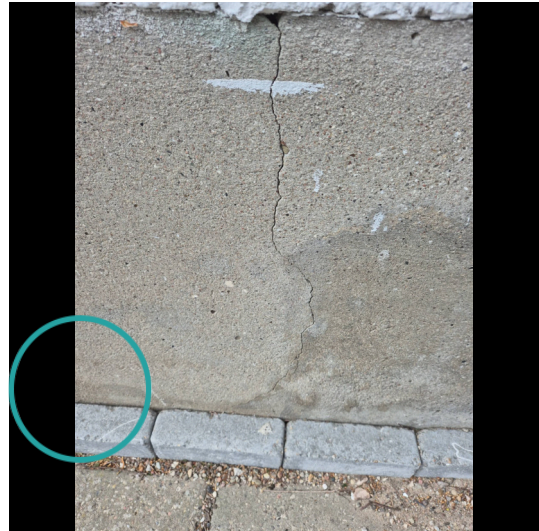
Fundament/sokkel

SKADE:

Der er enkelte revner i sokkel b.l.a. mod øst

RISIKO:

Det vurderes, at skaden kan udvikle sig på længere sigt.

Eftergang af sokkelrevner

Udbedringseksempel: Eftergang af revner i sokkel. Revnerne udhugges, bredde min. 15 mm, afrensnes for løse partikler, vandes og udfyldes med mørtel af samme type som den øvrige sokkel.

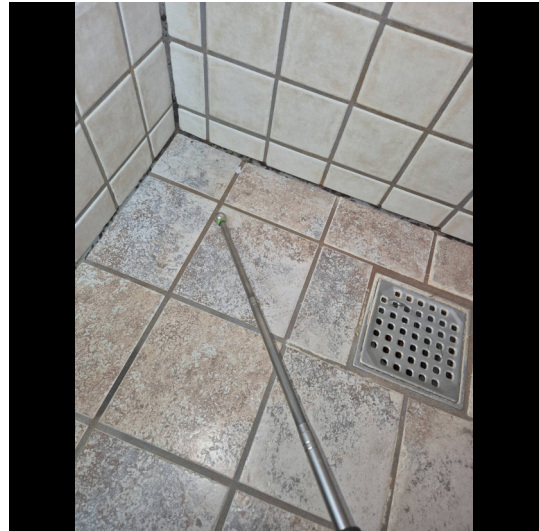
**Stueplan****SKADE:**

Der er gulvklinter med mangelfuld vedhæftning til underlaget i brusenichen

NOTE:

Fuger er intakte i de pågældende områder, og da der er tale om et mindre omfang og ikke decideret løshed, vurderes forholdet ikke at medføre nogen risiko.

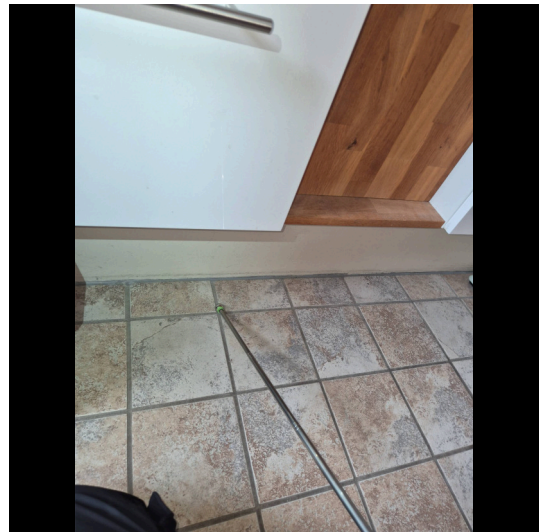
**Stueplan****SKADE:**

Der er gulvklinter med mangelfuld vedhæftning til underlaget b.la. mod vask

NOTE:

Omfanget er på nuværende tidspunkt så begrænset, at der ikke skønnes at være nogen risiko.

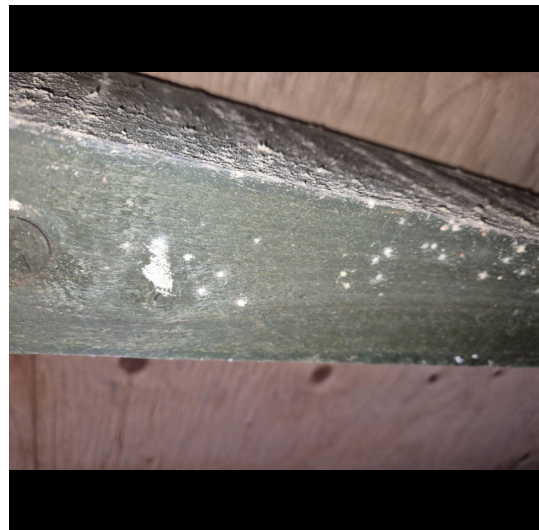
**Tag****SKADE:**

Tagkonstruktionens træværk har spor efter angreb af borebiller. Det ses f.eks. i spær

RISIKO:

Angrebet skønnes at være aktivt.

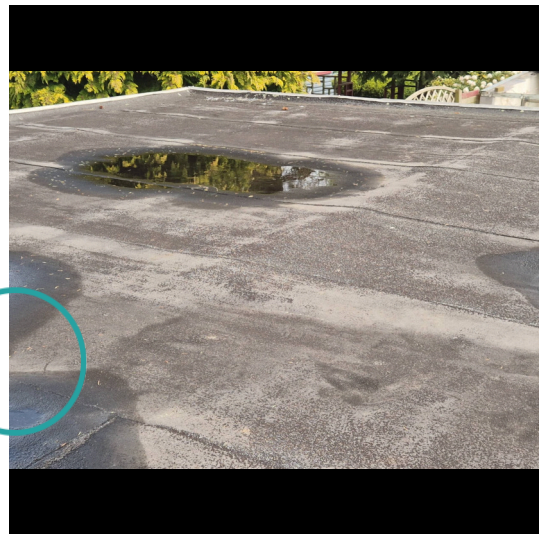
Tag

SKADE:

Tagpappen har dampbuler.

RISIKO:

Der er nærliggende risiko for skader på de underliggende bygningsdele.

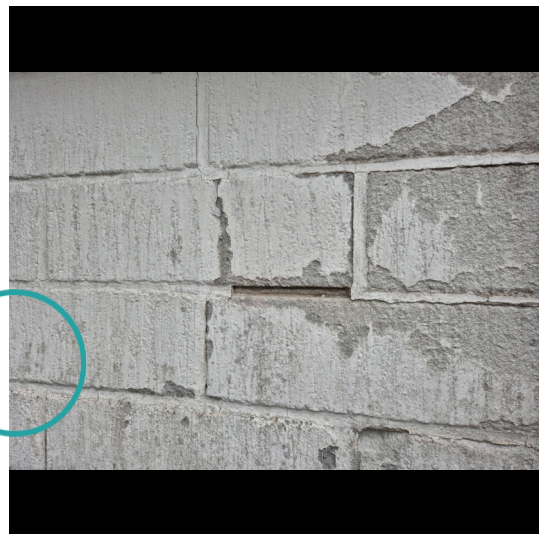
Ydervægge

SKADE:

Ydervæg mod vest har udfaldne fuger samt revnedannelse

RISIKO:

Det vurderes, at skaden kan udvikle sig på længere sigt.

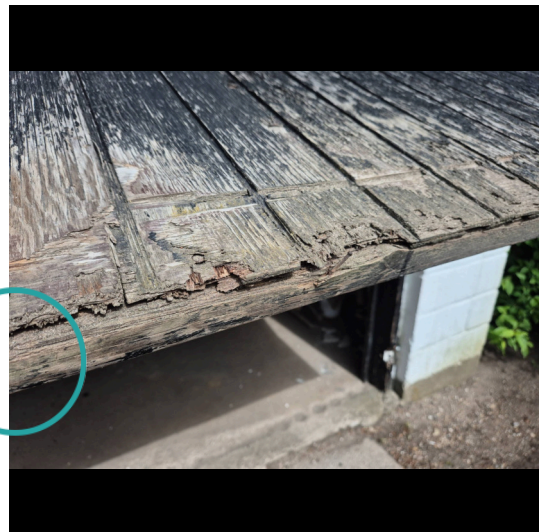
Døre/vinduer/porte

SKADE:

Port fremstår med nedbrydninger

RISIKO:

Det vurderes, at skaden kan udvikle sig på længere sigt.

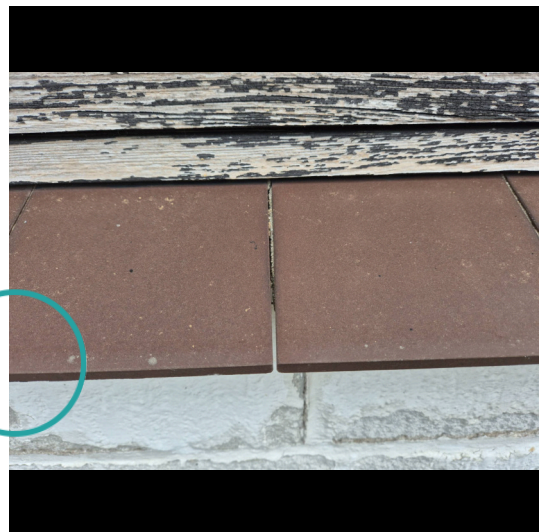
Døre/vinduer/porte

SKADE:

Der er defekte fuger i sålbænke ved vinduer f.eks. mod vest

RISIKO:

Det vurderes, at skaden kan udvikle sig på længere sigt.

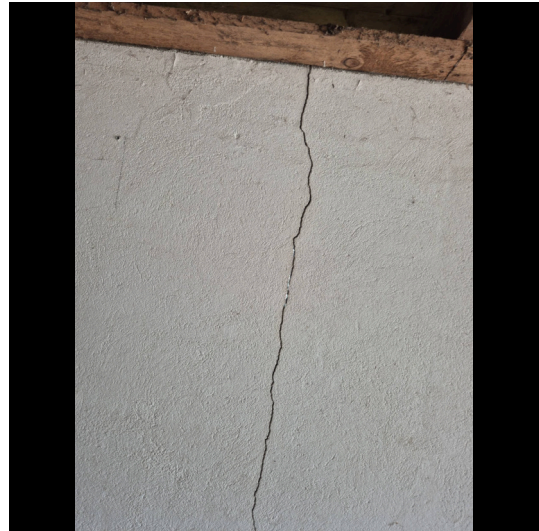
**Stueplan****SKADE:**

Der er konstateret områder, hvor vægpuds har begrænset vedhæftning til underlaget samt revnedannelse.

RISIKO:

Forholdet vil formentlig udvikle sig på længere sigt.

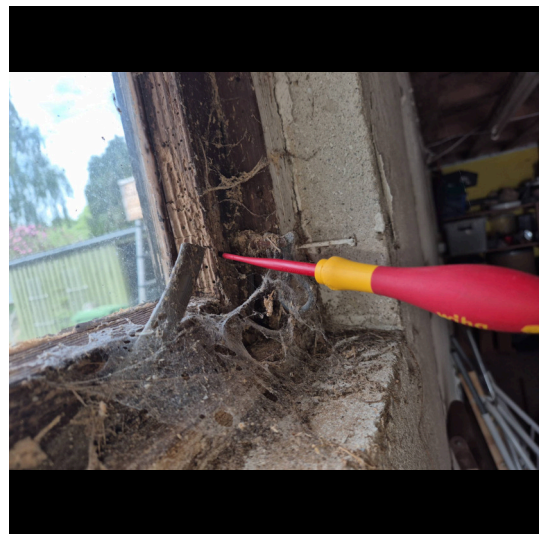
**Stueplan****SKADE:**

Der er begyndende nedbrydninger i vinduet samt spor af borebiller.

RISIKO:

Det vurderes, at skaden kan udvikle sig på længere sigt.

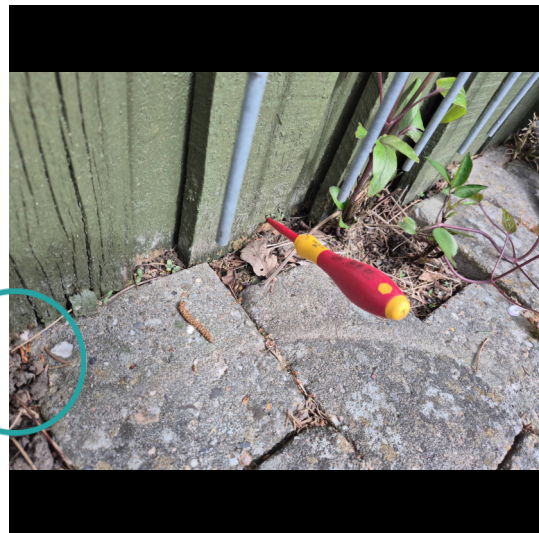
**Ydervægge****SKADE:**

Træbeklædningen sidder for tæt på terræn og har begyndende nedbrydninger mod syd

RISIKO:

Det vurderes, at skaden kan udvikle sig på længere sigt.

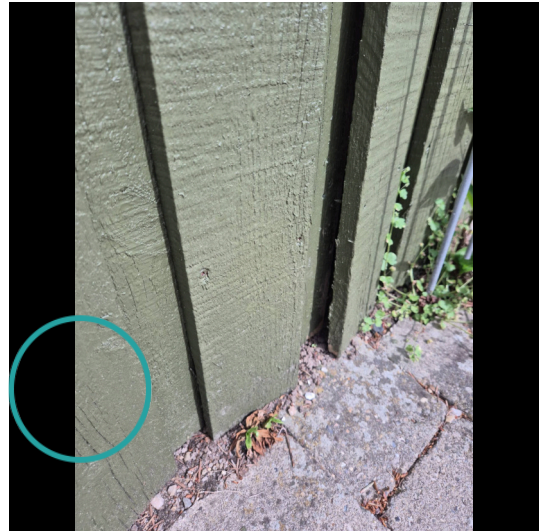
Ydervægge

SKADE:

Træbeklædningen mangler fastgørelse enkelte steder mod syd

NOTE:

Omfanget er på nuværende tidspunkt så begrænset, at der ikke skønnes at være nogen risiko.
