Realsyn+ for

Dortevej 5,
3060 Espergærde

Bygningsoversigt

Dato for besigtigelse: 15-06-2026

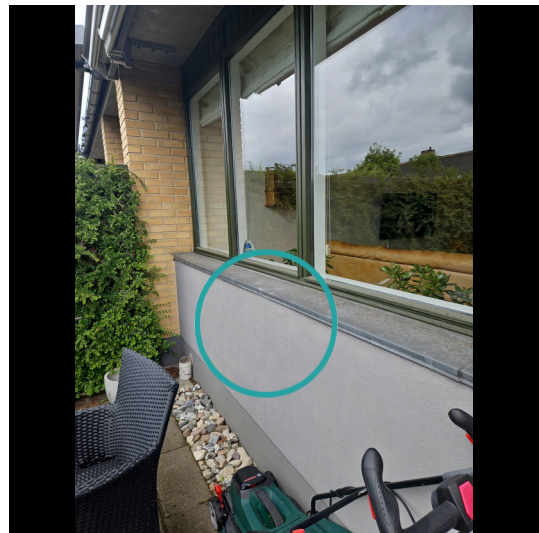
Døre/vinduer/porte

Sålbænke har ikke tilstrækkeligt fald ved vinduer f.eks. mod vej

Der er risiko for fugtindtrængen og skader på de underliggende/bagvedliggende konstruktioner på længere sigt.

Montering af sålbænk

Udbedringseksempel: Montering af sålbænk. Præfabrikeret sålbænk med vandnæse, rustik overflade og opkant både i enderne og i bagkanten, bredde 150 mm, tykkelse 55/35 mm, lægges i mørtel KC 35/65/650 på glidelag af murpap PF 2000. Sålbænken lægges med fremspring min. 30 mm, og føres min. 30 mm ind i murværket ved falsene. Endefuger holdes helt fri for mørtel og der udfuges med fugemasse, som SikaHyflex-250 Facade. Mørtelfugen udkradses i forkant, dybde 15-20 mm og der fuges med elastisk fugemateriale, som SikaHyflex-250 Facade, på underlag af teglsten og murværk.

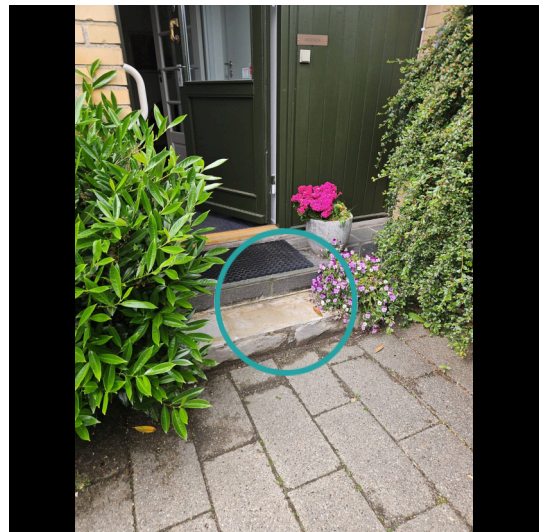
Fundament/sokkel

Klinker på trappe mod stueetage er løse og har begrænset/manglende vedhæftning

Det vurderes, at skaden kan udvikle sig på længere sigt.

Udskiftning af klinker/fliser

Udbedringseksempel: Udskiftning af fliser/klinker. Aftagning af alle fliser. Underlaget rengøres omhyggeligt. Svummelag af cement og fint sand 1:1 arbejdes ind i underlaget. Afretningslag af slidlagsbeton 0-4 mm udlægges, komprimeres og afrettes, lagtykkelse 20 mm. Flexibel fliseklæb, 3,5 kg/m², påføres. Fliser/klinker udlægges fuges med cementbaseret fugemasse og afrenses. I overgang væg og gulv fuges med silicone fugemasse.

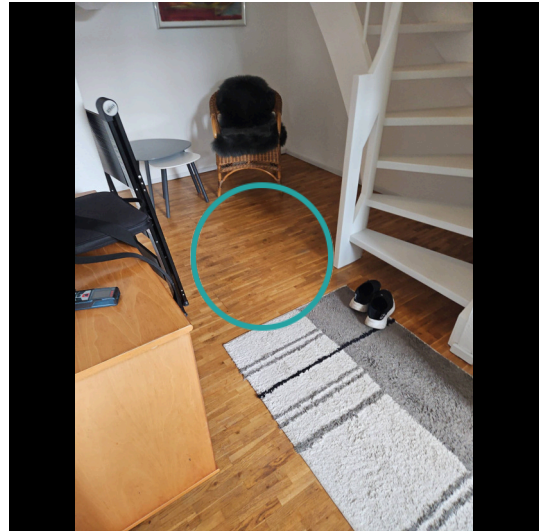
Stueplan

Trægulvet knirker/fjedrer/er eftergivende ved belastning

Forholdet er begrænset og vil formentlig ikke udvikle sig. Let ujævne, knirkende og fjedrende gulve er almindeligt forekommende i ældre bygninger.

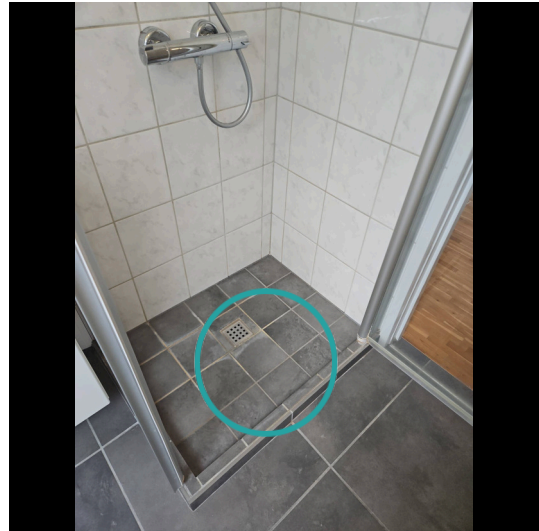
Der er gulvklinter og vægfliser med mangelfuld vedhæftning til underlaget i brusenichen

Der er tale om gulv og væg med direkte vandbelastning, hvorfor der er risiko for skader på de omkringliggende konstruktioner og installationer.

Udskiftning af vægfliser

Udbedringseksempel: Udskiftning af vægfliser og vådrumsbehandling. Vægfliser aftages. Underlaget rengøres omhyggeligt. Væggen vådrumsbehandles. Der skal anvendes et komplet system til vandtætning med produkter fra samme godkendelse. Overflader primes og forsegles i hjørner, omkring rørgennemføringer og ved overgang væg/gulv. Heldækkende tætningsmasse påføres. Vægfliser opsættes, fuges og afrenses. I hjørner, og i overgang væg og gulv samt omkring sanitære installationer fuges med elastisk, vådrums siliconefugemasse.

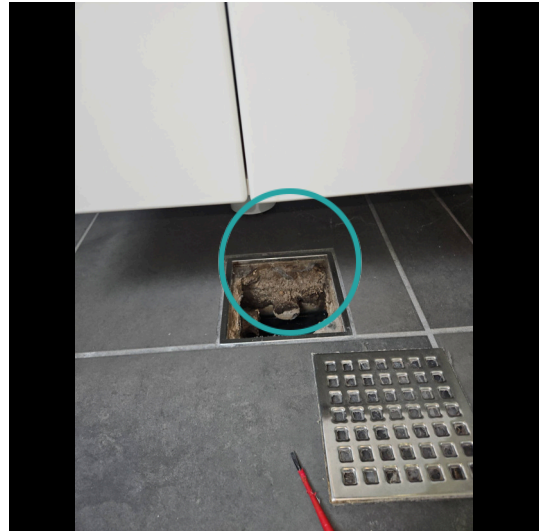
1. Sal

Der er afstand og synlig betonkant mellem afløbsskål og rist i gulv afløb ved håndvasken

Gulv afløbet er ikke vandbelastet fra gulvoverfladen, og der skønnes derfor ikke at være nærliggende risiko for skader.

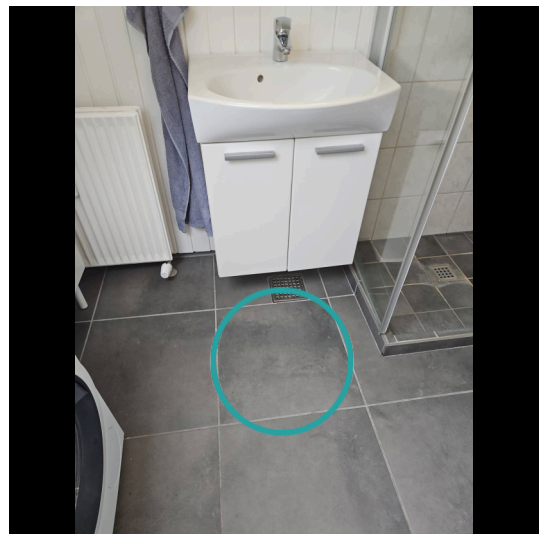
1. Sal

Der er gulvklinker med mangelfuld vedhæftning til underlaget udenfor brusenichen

Der er tale om et mindre område, som ikke er vandbelastet. Der vurderes derfor ikke at være nærliggende risiko for skader.

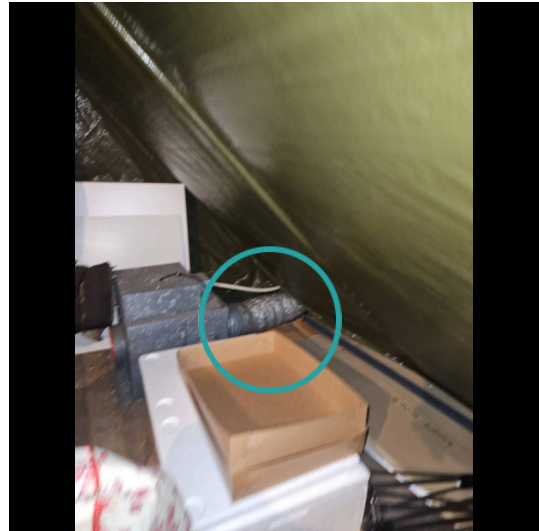
Aftrækskanal fra badeværelse mangler isolering øverst ved tilslutning til taghætten

Dette kan medføre kondensafsætning og fugtskader.

Etablering af aftræk fra tagrum inkl. isolering og taghætte

Udbedringseksempel: Etablering af ventilationskanal. Aftrækskanalsystem, som Cembrit. Aftrækskanalen isoleres ved omvikling med lamelmåtter, lagtykkelse 50 mm, afsluttet med Isogenopak. Inkl. taghætte (max rør længde 3 meter)

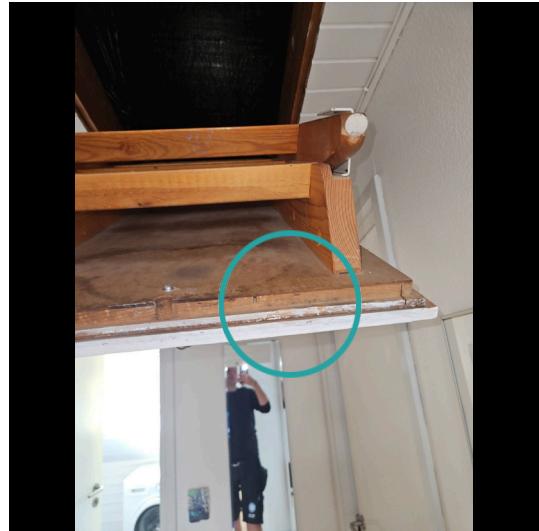
1. Sal

Der mangler isolering og tætning af loftlem

Forholdet kan medføre risiko for lidt opfugtning fra indvendig rumfugt

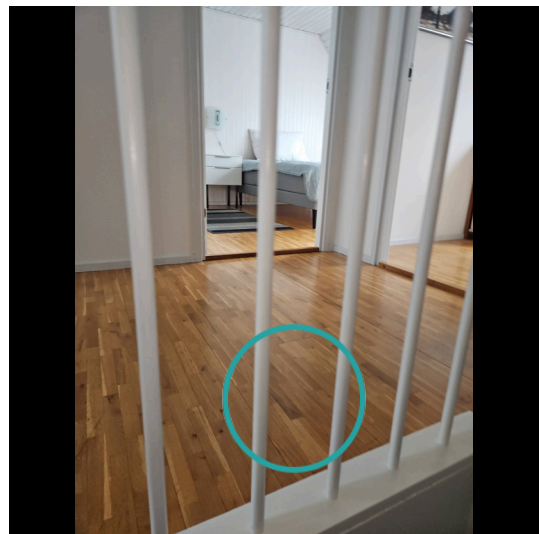
1. Sal

Trægulvet knirker/fjedrer/er eftergivende ved belastning

Forholdet er begrænset og vil formentlig ikke udvikle sig. Let ujævne, knirkende og fjedrende gulve er almindeligt forekommende i ældre bygninger.

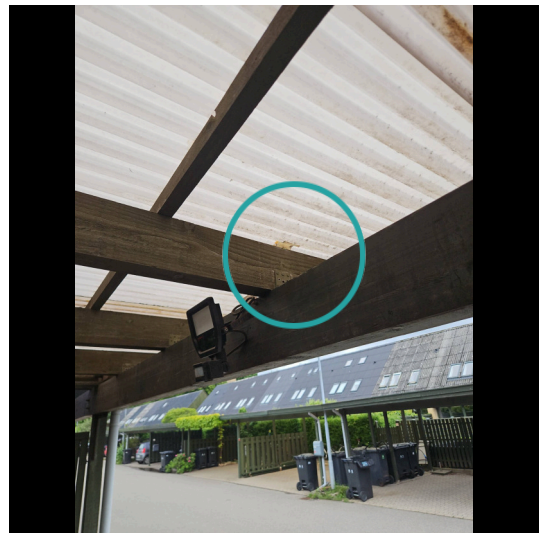
Tag

Plasttagplader har huller, revner og defekter, bl.a. mod vej

Forholdet kan fortsat udvikle sig, og der er nærliggende risiko for skader på andre bygningsdele.

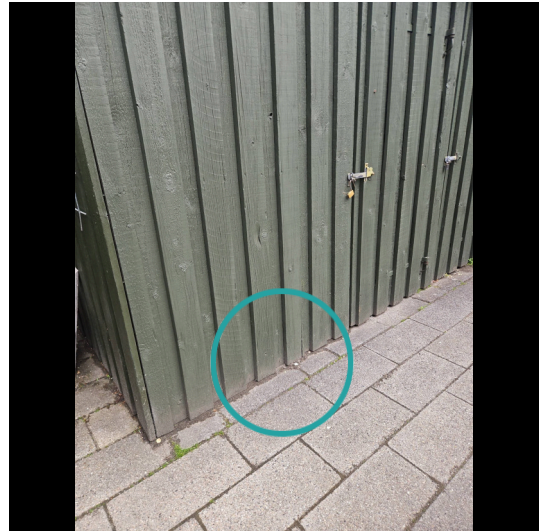
Ydervægge

Træbeklædningen er opfugtet / nedbrudt mod terræn

Forholdet kan medføre nedbrydning af beklædningen, og der er dermed også risiko for følgeskade på længere sigt.
