# REAL

Realsyn+ for

Nybyvej 28,  
Nyby 4863 Eskilstrup

Dato for besigtigelse: 28-11-2025

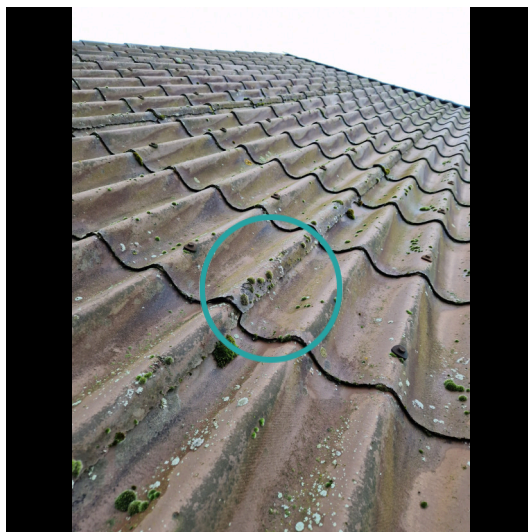
**Tag**

Tagpladerne har nedbrydning langs kanter og på overflader

Forholdet kan fortsat udvikle sig, og der er nærliggende risiko for skader på andre bygningsdele.

**Udskiftning af tagplader**

Udbedringseksempel: Udskiftning af tagplader eks. som Cembrit oplægges på det eksisterende lægteunderlag, med tætningsbånd i bølgepladernes vandrette overlæg og fastgøres med indfarvede tagskruer, spændskiver og tætningskiver. Udhængsklodser af plast med ventilation monteres over nederste taglægte ved tagfod.

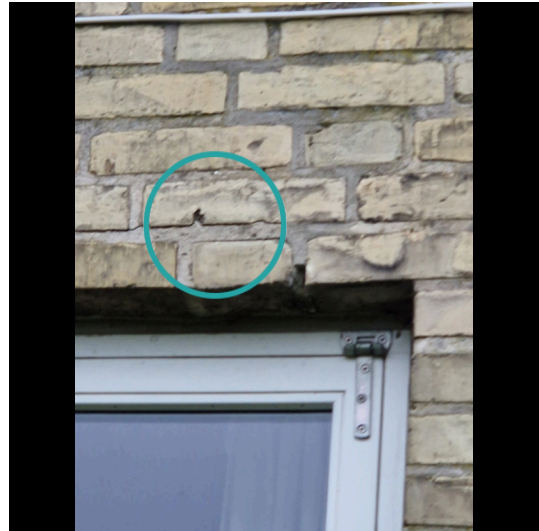
## Ydervægge

Tegloverligger/fuger over vindue mod syd er revnet

Forholdet ødelægger facadens tæthed og vil kunne give følgeskader på de bagvedliggende konstruktioner på længere sigt.

## Udskiftning af overligger

Udbedringseksempel: Udskiftning af overligger. Overliggeren understøttes midlertidigt pr. 600 mm under arbejdets udførelse for at sikre, at bæreevnen under og efter udførelsen er tilstede. Trykfast isolering indlægges mellem overliggeren og bagmur. Den midlertidige understøtning fjernes, når murværket kan bære.

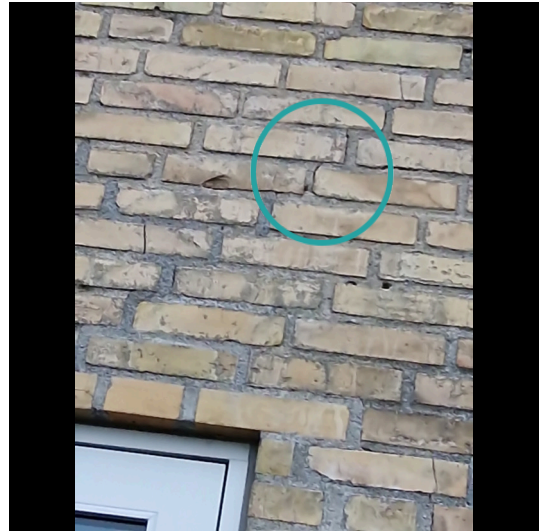
Ydervægge har flere revner og lidt udfaldne fuger det ses bla. mod vest

Revner var uden væsentlig forskydning/forsætning og vurderes at være i ro - mindre bevægelse over en længere årrække samt mindre revnedannelse efter reparation kan dog forekomme. Revnedannelser af denne karakter er almindelig forekommende og giver kun sjældent anledning til større konstruktionsmæssige problemer.

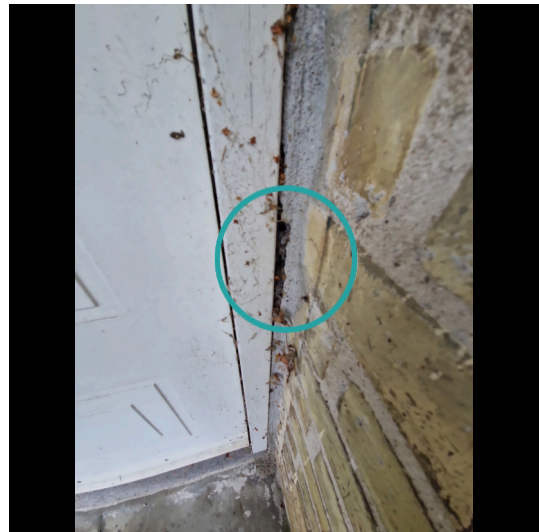
Der er huller i fugen ved dør mod vej

Der er overdækning over døren, der ikke skønnes at være nærliggende risiko.

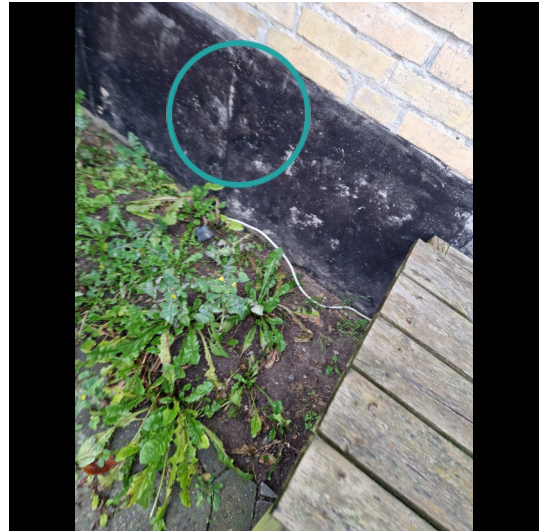
Der er stedvise revner i sokkelpudsen, f.eks. mod udhus

Omfanget er på nuværende tidspunkt så begrænset, at der ikke skønnes nærliggende risiko for skade.

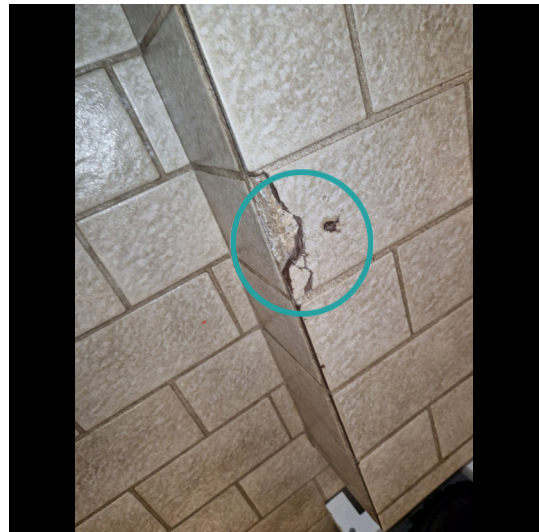
Der mangler gulvklinter i et område, der er revnede gulvklinter samt gulvklinter med begrænset vedhæftning til underlaget

Der er tale om mindre revnedannelser i områder, som ikke er vandbelastede. Der vurderes derfor ikke at være nærliggende risiko for skader.

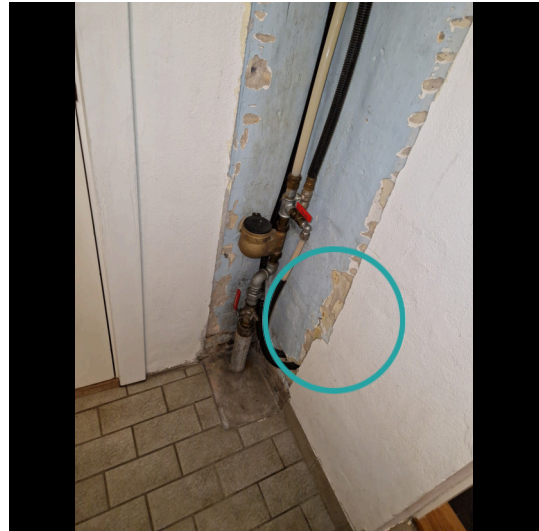
Der er konstateret områder, hvor vægpuds har manglende/begrænset vedhæftning til underlaget

Det vurderes ikke, at skaden vil udvikle sig yderligere.

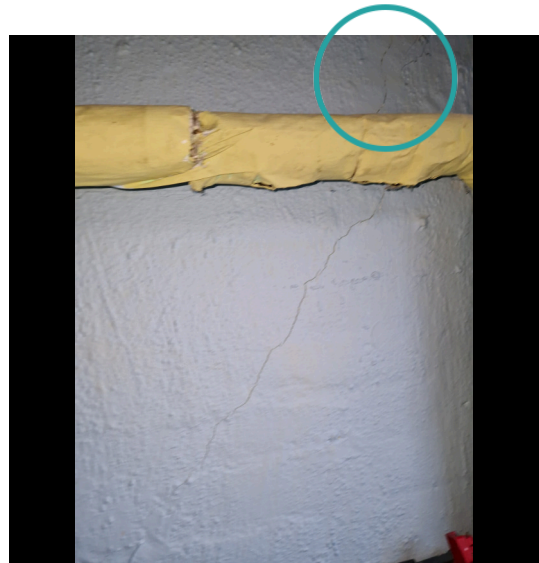
Der er konstateret områder, hvor vægpuds og loftpuds har manglende/begrænset vedhæftning til underlaget

Konstruktionen har henstået sådan i en længere årrække uden følgeskader, der vurderes derfor ikke at være nærliggende risiko for skade.

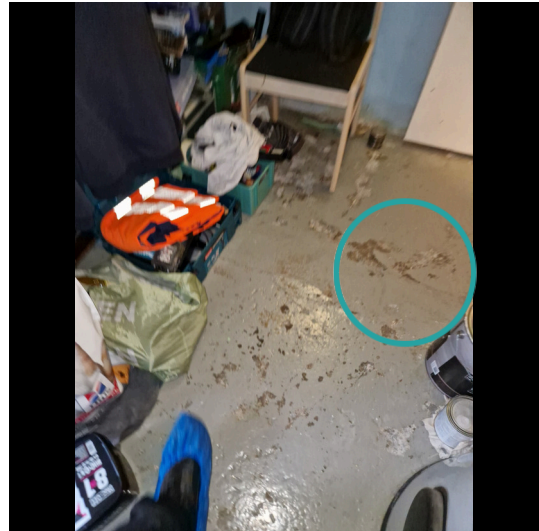
Der er revner i overfladen på betongulvet

Omfanget er begrænset og vil formentligt ikke udvikle sig.

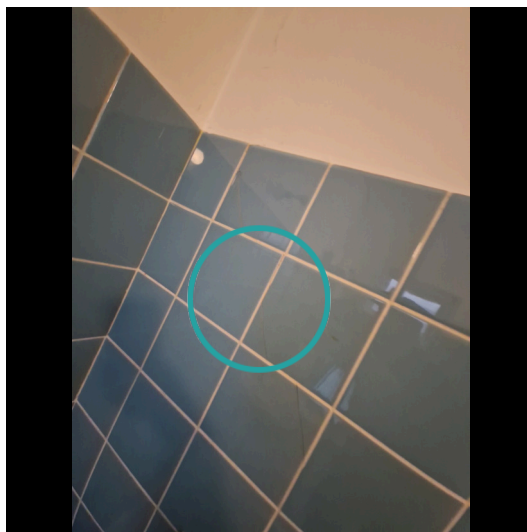
Der er revnede vægfliser samt vægfliser med begrænset vedhæftning til underlaget ved badekar og ved dør

Der er tale om vægge med direkte vandbelastning, hvorfor der er risiko for skader på de omkringliggende konstruktioner og installationer.

## Udskiftning af vægfliser

Udbedringseksempel: Udskiftning af vægfliser og vådrumsbehandling. Vægfliser aftages. Underlaget rengøres omhyggeligt. Væggen vådrumsbehandles. Der skal anvendes et komplet system til vandtætning med produkter fra samme godkendelse. Overflader primes og forsegles i hjørner, omkring rørgennemføringer og ved overgang væg/gulv. Heldækkende tætningsmasse påføres. Vægfliser opsættes, fuges og afrenses. I hjørner, og i overgang væg og gulv samt omkring sanitære installationer fuges med elastisk, vådrums siliconefugemasse.

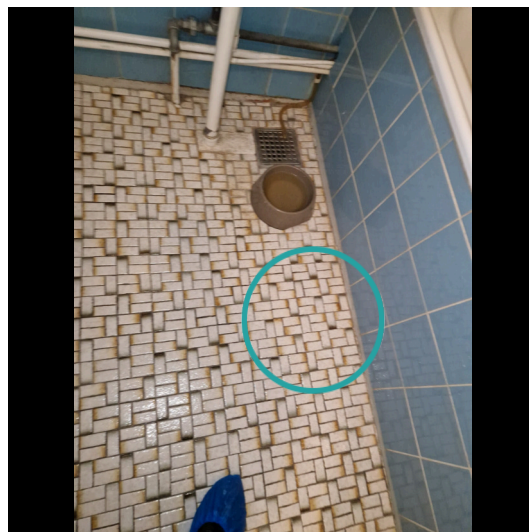
Der er gulvklinter med mangelfuld vedhæftning til underlaget ved badekar

Der er tale om gulv med direkte vandbelastning, hvorfor der er risiko for skader på de omkringliggende konstruktioner og installationer.

## Udskiftning af klinker/fliser

Udbedringseksempel: Udskiftning af klinker/fliser og vådrumsbehandling. klinker/fliser aftages. Underlaget rengøres omhyggeligt. Gulvet vådrumsbehandles. Der skal anvendes et komplet system til vandtætning med produkter fra samme godkendelse. Overflader primes og forsegles i hjørner, omkring rørgennemføringer og ved overgang væg/gulv. Heldækkende tætningsmasse påføres. Gulvklinter udlægges, fuges og afrensnes. I hjørner, og i overgang væg og gulv samt omkring sanitære installationer fuges med elastisk, vådrums siliconefugemasse.

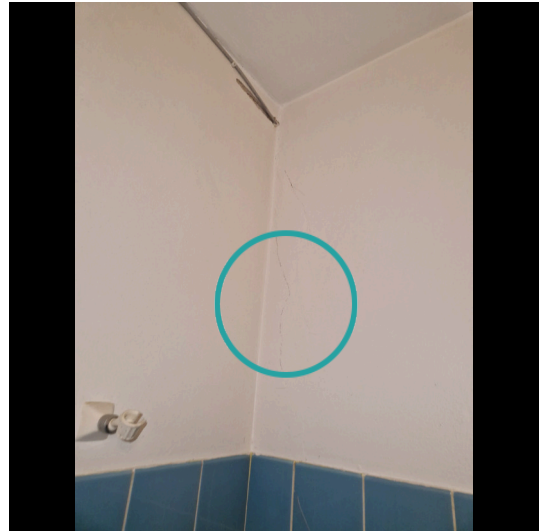
Der er registreret revner i vægge

Konstruktionen har henstået sådan i en længere årrække uden følgeskader, der vurderes derfor ikke at være nærliggende risiko for skade.

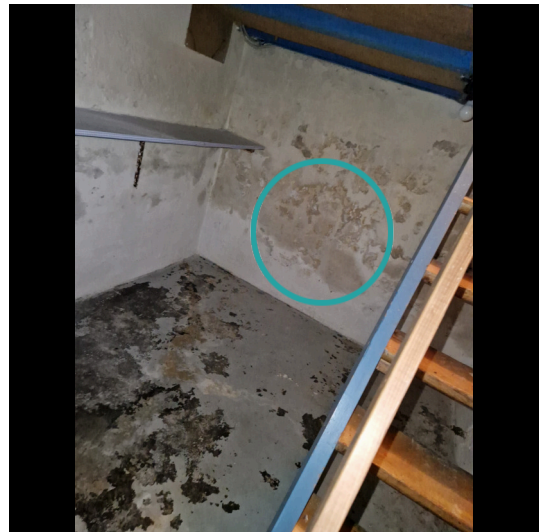
Der er fugtopstigning og fugtgennemtrængning i kældervægge samt løst og afskallet puds bl.a.

Omfanget er på nuværende tidspunkt så begrænset, at der ikke skønnes nærliggende risiko for skade. Opstigende og indtrængende grundfugt i ældre kældervægge er almindeligt forekommende.

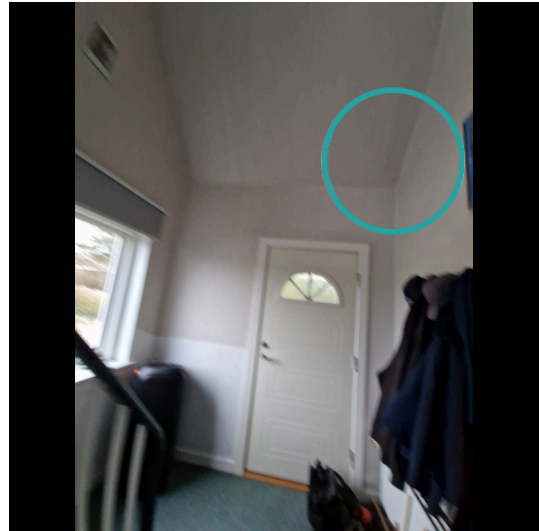
Der er revnedannelser i loft og væg

Forholdet er begrænset og skønnes ikke at vil udvikle sig.  
Mindre revnedannelser er normalt forekommende i pudsede overflader.

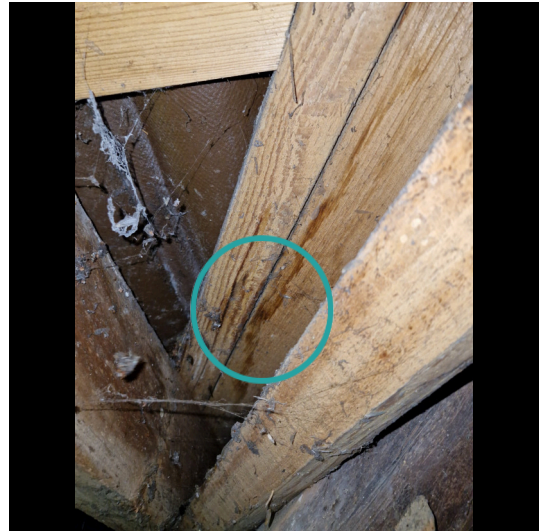
Skotrendebrædder og planker under skotrender er skjoldede/misfarvede. Forholdet er konstateret i tagrum.

Forholdet antyder, at der jævnligt sker u hensigtsmæssige opfugtninger, hvilket kan give anledning til skader på sigt.

## Udskiftning af skotrende

Udbedringseksempel: Udskiftning af skotrende. Tagbelægningen langs med skotrende nedtages.

Skotrendebræddeunderlag nedtages. Skotrendeunderlag udføres af ru pløjede brædder, kantlægter i dimension som øvrige taglægter. Brædderne sømmes til spær. Skotrende af zink 12, snit 500 mm, monteres.

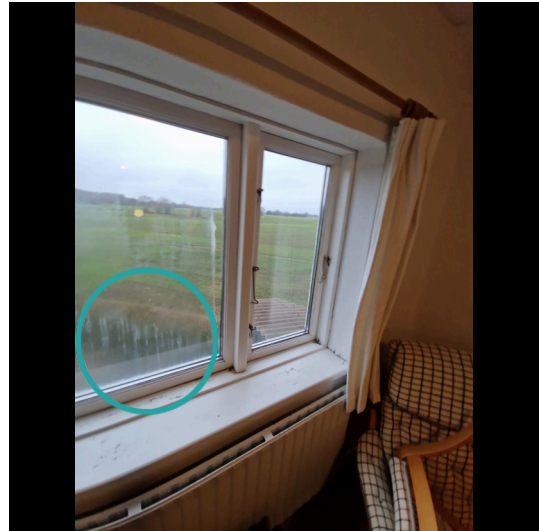
Der er enkelte punkterede termoruder, f.eks. mod vest

Isoleringsevnen er reduceret og ruden vil med tiden blive uklar.

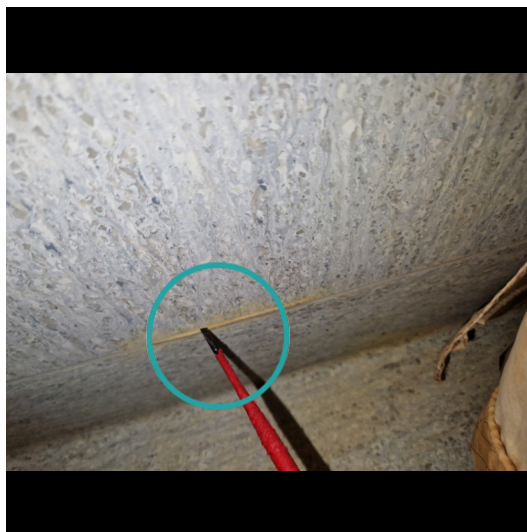
Vinylbelægningen på væg er defekt og utæt i bruseniche

Der er tale om vægge med direkte vandbelastning, hvorfor der er risiko for skader på de omkringliggende konstruktioner og installationer.

## Udbedring af vinyl-/linoleumsgulv

Udbedringseksempel: Udbedring af gulvbelægning. Gulv af fuldpartles med spartelmasse. Skridsikker vinylbelægning, bredde 2,0 m, tykkelse 2 mm, som Tarkett type Granit Safe T, pålægges med færrest mulige samlinger under hensyntagen til den anvendte banebredde. Belægningen fuldklæbes til underlag med speciallim. Efter limning tromles belægningen og samlingerne svejses med indfarvet tråd, så gulvet bliver fugefrit.

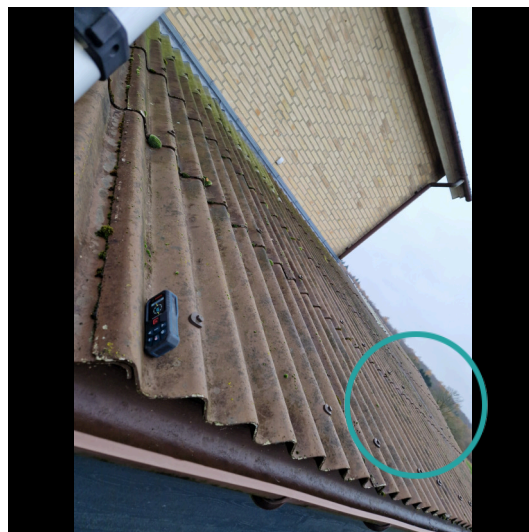
Taghældningen er mindre end foreskrevet af tagproducenten, enkelte tagplader har revner

Den kan derfor ikke forventes at være tæt.

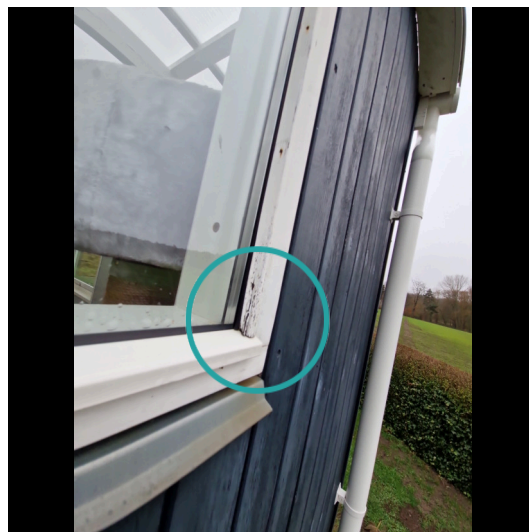
Der er nedbrydninger i glaslister på vindue mod vest

Skaden kan udvikle sig over en længere årrække.
