Realsyn+ for

Priorgade 8,  
4200 Slagelse

Dato for besigtigelse: 23-02-2026

## LITRA A - Beboelse

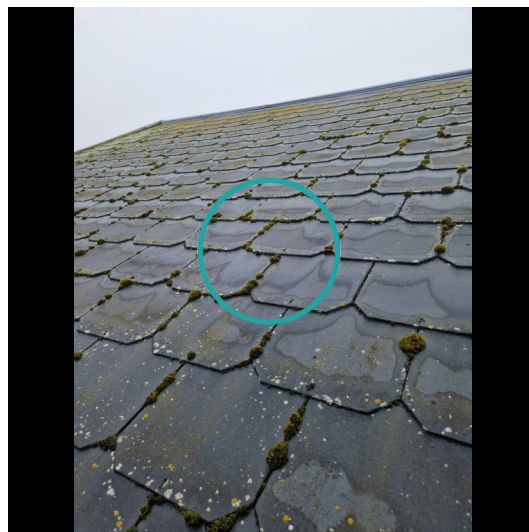
**Tag****SKADE:**

Skifereternittagpladerne har begyndende krumning med fortykkede ender og slid i overfladen, bl.a. mod vej

**RISIKO:**

Det vurderes, at skaden kan udvikle sig på længere sigt.

**Ændring af taghældning**

Opgaven vurderes at kunne udbedres af en tømrer. Vi anslår, at arbejdslønnen er den største del af udbedringsomkostningen, og materialer udgør en mindre del. Det anbefales derfor at lade en tømrer udbedre opgaven på regning.

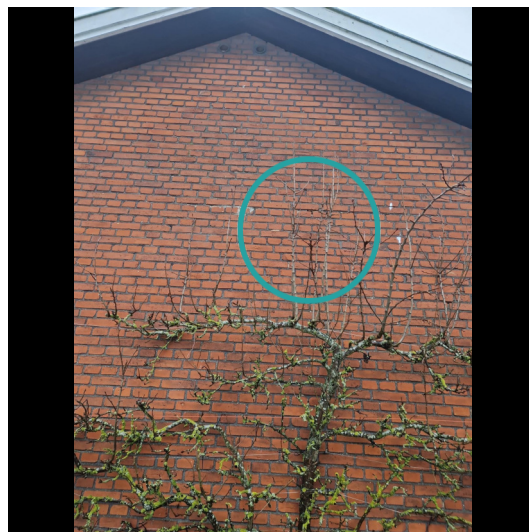
**Ydervægge****SKADE:**

Der er mindre områder med porøse og udfaldne/udvaskede fuger samt enkelte skadede sten i murværket, f.eks. i gavl mod have

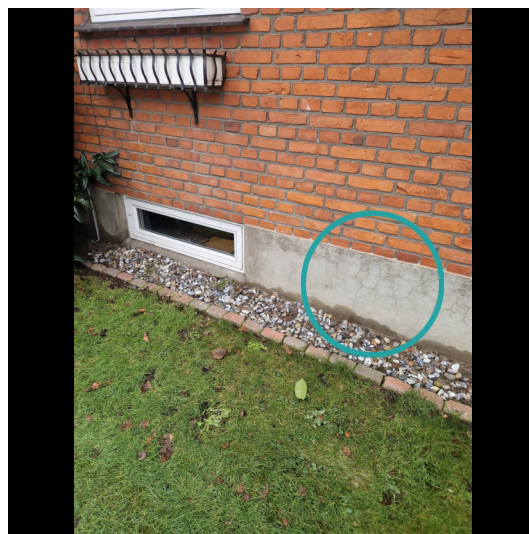
**Fundament/sokkel****SKADE:**

Der er stedvise revner i sokkelpudsen, f.eks. mod vej

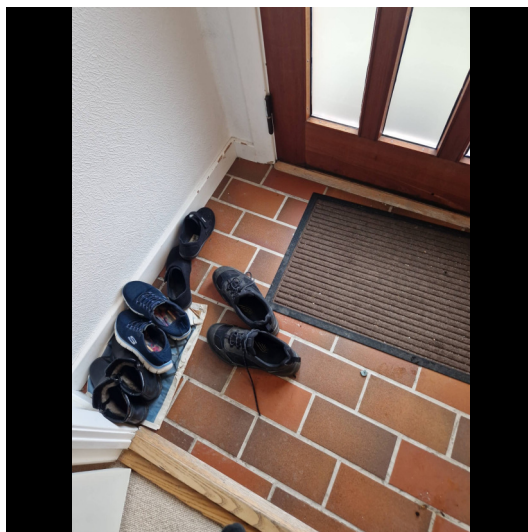
### SKADE:

Der er gulvklinter med mangelfuld vedhæftning til underlaget, samt revner i fuger

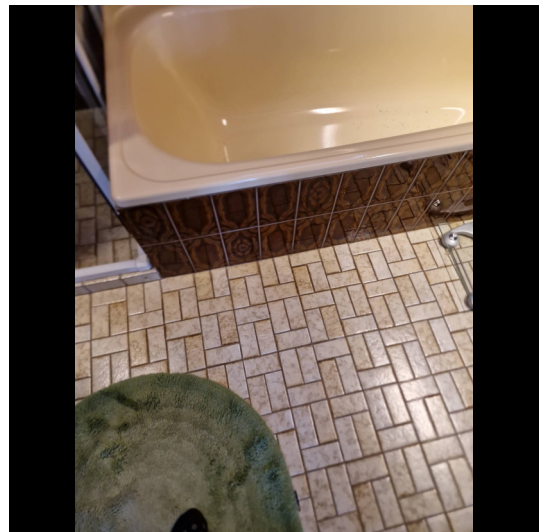
**SKADE:**

Der er gulvklinter med mangelfuld vedhæftning til underlaget i bruseniche og ved badekar

**RISIKO:**

Der er tale om gulv med direkte vandbelastning, hvorfor der er risiko for skader på de omkringliggende konstruktioner og installationer.

**Udskiftning af klinker/fliser**

Udbedringseksempel: Udskiftning af klinker/fliser og vådrumsbehandling. klinker/fliser aftages. Underlaget rengøres omhyggeligt. Gulvet vådrumsbehandles. Der skal anvendes et komplet system til vandtætning med produkter fra samme godkendelse. Overflader primes og forsegles i hjørner, omkring rørgennemføringer og ved overgang væg/gulv. Heldækkende tætningsmasse påføres. Gulvklinter udlægges, fuges og afrenses. I hjørner, og i overgang væg og gulv samt omkring sanitære installationer fuges med elastisk, vådrums siliconefugemasse.

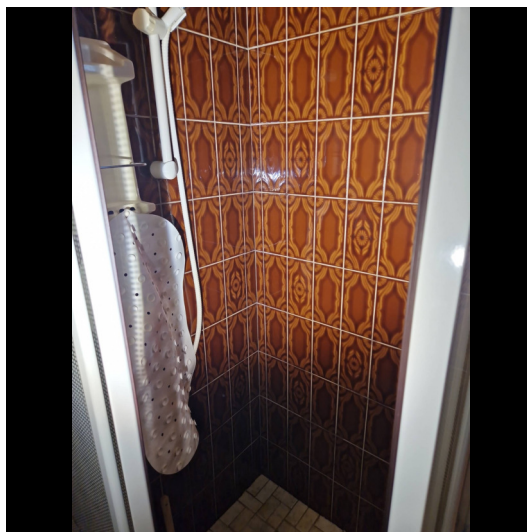
**SKADE:**

Der er flere vægfliser med mangelfuld vedhæftning til underlaget ved badekar og i bruseniche samt revner og huller i fuger

**RISIKO:**

Der er tale om vægge med direkte vandbelastning, hvorfor der er risiko for skader på de omkringliggende konstruktioner og installationer.

## Udskiftning af klinker/fliser

Udbedringseksempel: Udskiftning af vægfliser. Vægfliser aftages. Underlaget rengøres omhyggeligt. Overflader primes og forsegles i hjørner, omkring rørgennemføringer og ved overgang væg/gulv. Heldækkende tætningsmasse påføres. Vægfliser opsættes, fuges og afrenses. I hjørner, og i overgang væg og gulv samt omkring sanitære installationer fuges med elastisk, vådrums siliconefugemasse.

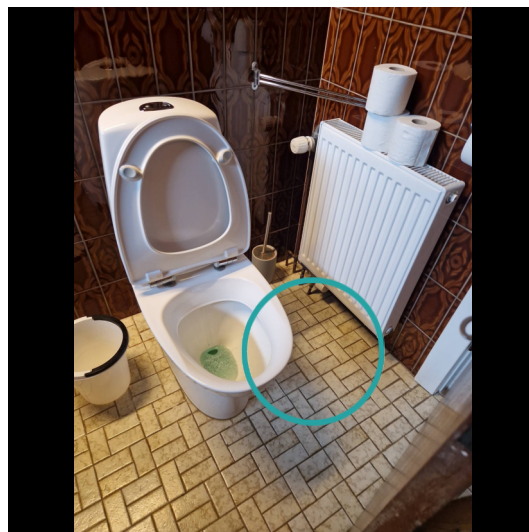
**SKADE:**

Der er gulvklinter og vægfliser med mangelfuld vedhæftning til underlaget ved f.eks toilet

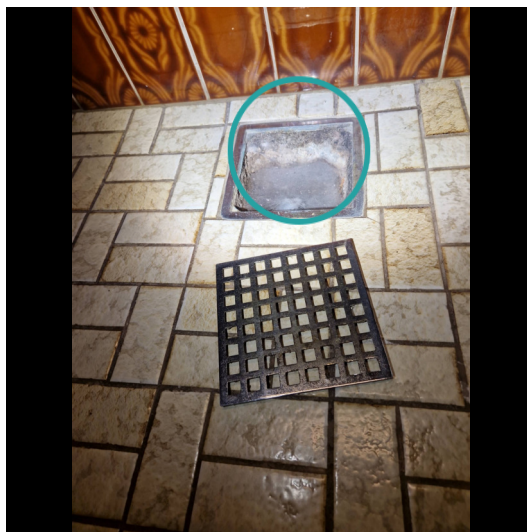
### SKADE:

Der er afstand og synlig betonkant mellem afløbsskål og rist i gulvafløb

### RISIKO:

Afløbet er vandbelastet fra gulvoverfladen, og der er risiko for fugtindtrængen og skader på de underliggende konstruktioner og installationer.

## Udskiftning af gulvafløb

Udbedringseksempel: Udskiftning af gulvafløb i betongulv med fliser/klinker. Afløbsskål ophugges og udskiftes med ny afløbsskål af rustfrit stål med ramme og 140 x 140 mm rist. Inkl. membranklemflange, vandlås og studse for sideindløb. Afløbsskålen tilsluttes afløbssystemet. Beton udstøbes omkring gulvafløbet til plan med eksisterende betonlag.

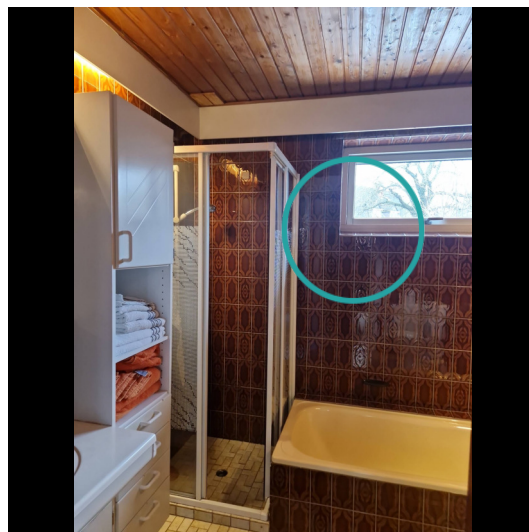
**SKADE:**

Der er kun rumaftræk gennem vindue i rummet

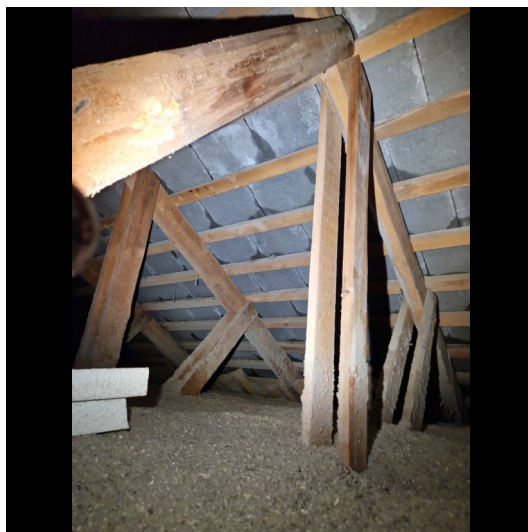
### SKADE:

Der er fugtskjolder flere steder i samlinger samt enkelte steder fugt i lægter

### RISIKO:

Forholdet kan fortsat udvikle sig, og der er nærliggende risiko for skader på andre bygningsdele.

## Udskiftning af lægter

Udbedringseksempel: Udskiftning af taglægter, styrkesortering og mærkning C18, 38 x 73 mm, oplægges og fastgøres.

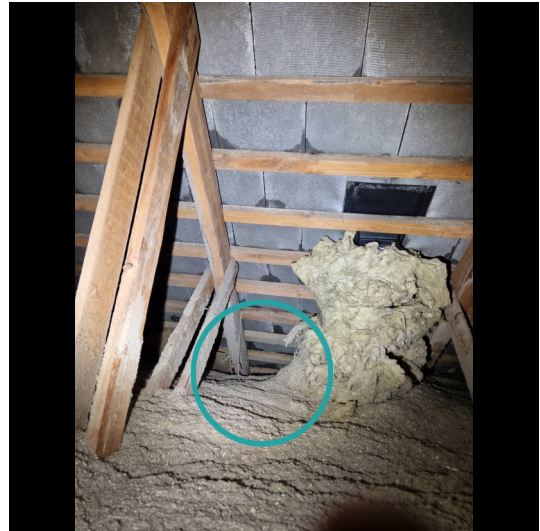
**Stueplan****SKADE:**

Der er begrænset ventilation ved tagfoden

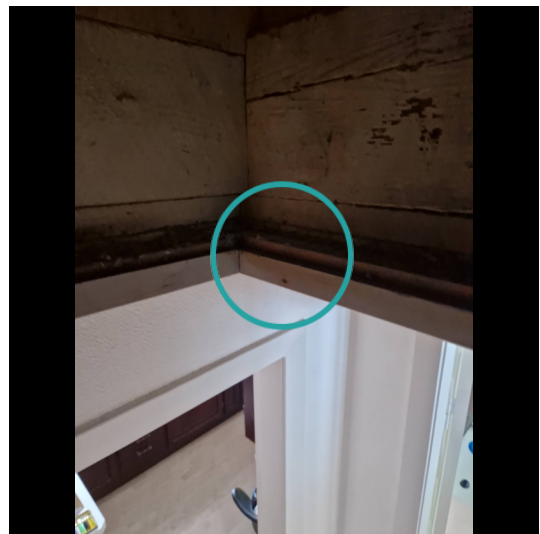
**Stueplan****SKADE:**

Løftlem mangler tætningslister og er uisoleret

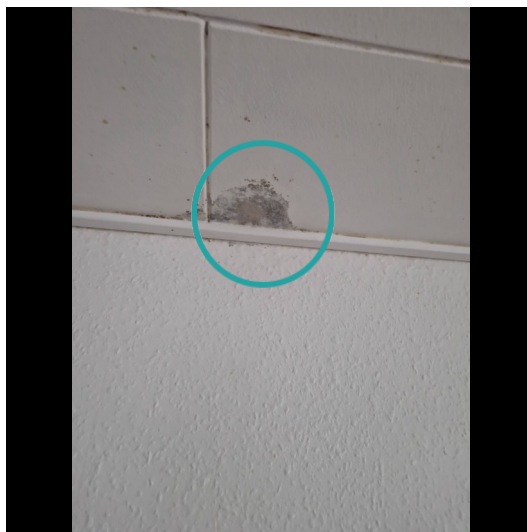
**Stueplan****SKADE:**

Der er fugtskjolder på loftet ved ydervæg

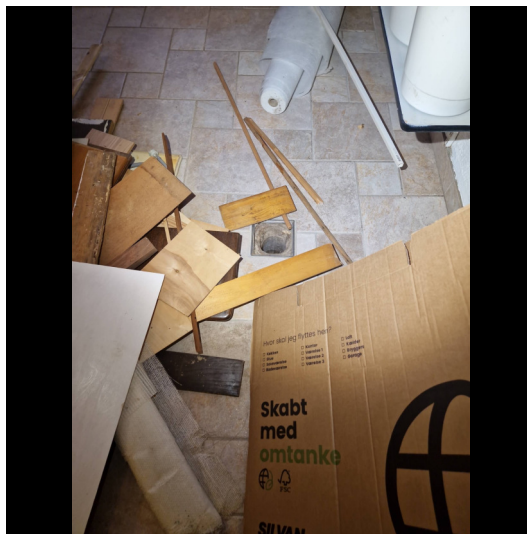
**Kælder****SKADE:**

Der er afstand og synlig betonkant mellem afløbsskål og rist i gulv afløb

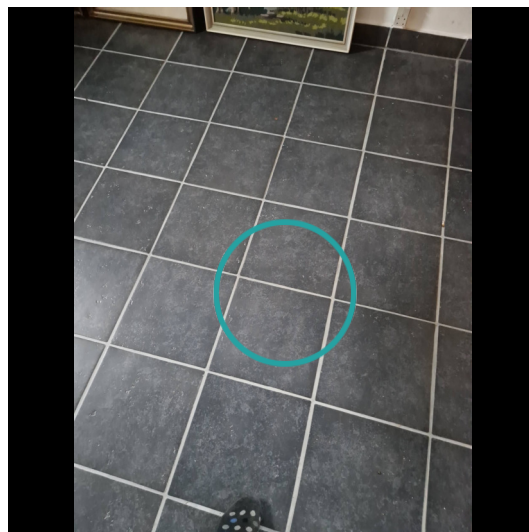
### SKADE:

Der er gulvklinter med mangelfuld vedhæftning til underlaget

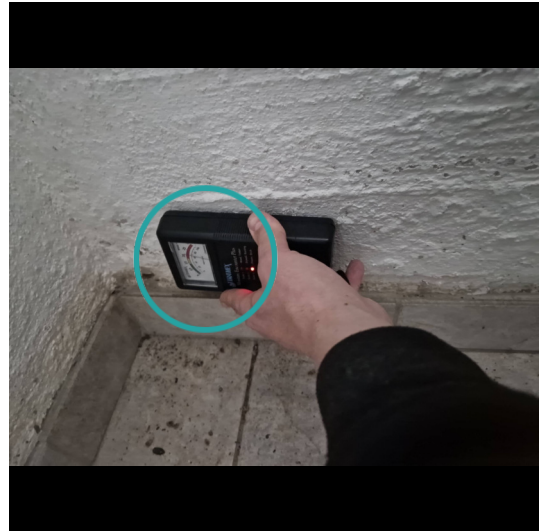
### SKADE:

Der er stedvis fugtopstigning samt områder med afskallet puds og manglende vedhæftning, f.eks. i bryggers

### RISIKO:

Skaden kan udvikle sig over en længere årrække.

## Indhent tilbud fra murer

Opgaven har ikke været mulig at prissætte, det anbefales at kontakte en murer med henblik på udredning af opgaven og tilbud på udbedring.

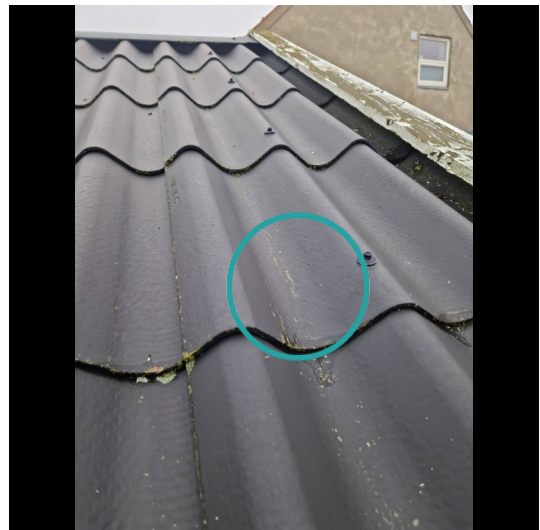
**Tag****SKADE:**

Tagpladerne har revner flere steder, f.eks. mod have

**RISIKO:**

Det vurderes, at skaden kan udvikle sig på længere sigt.

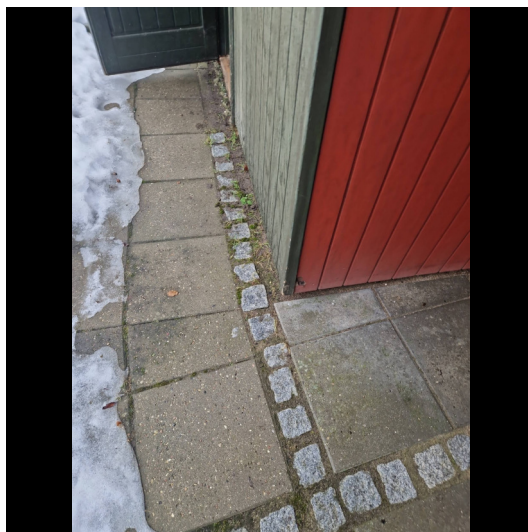
**SKADE:**

Træbeklædningen er med nedbrydninger f.eks mod have

**RISIKO:**

Det må påregnes, at forholdet vil udvikle sig på længere sigt.
