Realsyn+ for

Hjørdisvej 27,  
3650 Ølstykke

Dato for besigtigelse: 07-09-2026

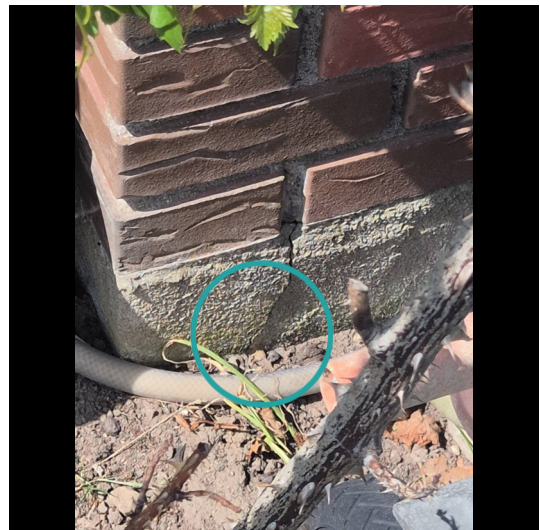
**Fundament/sokkel****SKADE:**

Der er enkelte revner i sokkel især mod vej

Omfanget er på nuværende tidspunkt så begrænset, at der ikke skønnes at være nogen risiko.

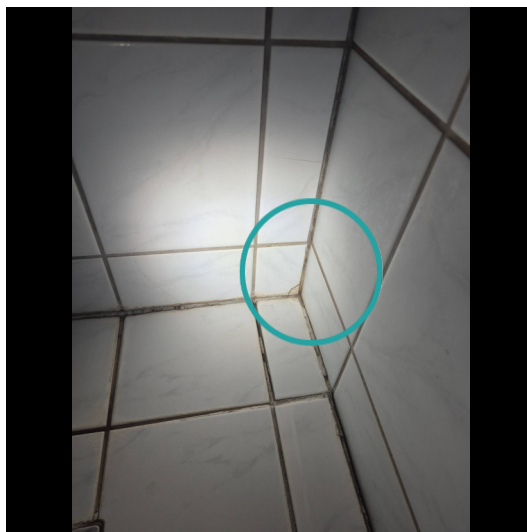
Der er revnede vægfliser samt vægfliser med begrænset vedhæftning til underlaget ved blandinsbatteri

Der er tale om vægge med direkte vandbelastning, hvorfor der er risiko for skader på de omkringliggende konstruktioner og installationer.

## Udskiftning af klinker/fliser

Udbedringseksempel: Udskiftning af vægfliser. Vægfliser aftages. Underlaget rengøres omhyggeligt. Overflader primes og forsegles i hjørner, omkring rørgennemføringer og ved overgang væg/gulv. Heldækkende tætningsmasse påføres. Vægfliser opsættes, fuges og afrenses. I hjørner, og i overgang væg og gulv samt omkring sanitære installationer fuges med elastisk, vådrums siliconefugemasse.

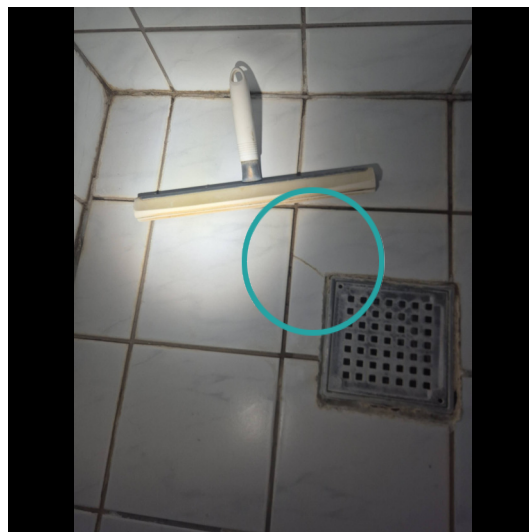
Der er revnede gulvklinter samt gulvklinter med begrænset vedhæftning til underlaget i bruseniche

Der er tale om gulv med direkte vandbelastning, hvorfor der er risiko for skader på de omkringliggende konstruktioner og installationer.

**Udskiftning af klinker/fliser**

Udbedringseksempel: Udskiftning af klinker/fliser og vådrumsbehandling. klinker/fliser aftages. Underlaget rengøres omhyggeligt. Gulvet vådrumsbehandles. Der skal anvendes et komplet system til vandtætning med produkter fra samme godkendelse. Overflader primes og forsegles i hjørner, omkring rørgennemføringer og ved overgang væg/gulv. Heldækkende tætningsmasse påføres. Gulvklinter udlægges, fuges og afrenses. I hjørner, og i overgang væg og gulv samt omkring sanitære installationer fuges med elastisk, vådrums siliconefugemasse.

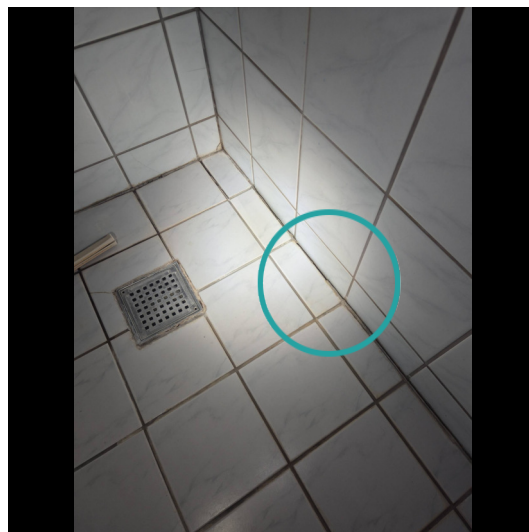
Der er defekte fuger i bruseniche ved gulv

Der er tale om fuger, som er direkte vandbelastede, hvorfor der er risiko for skader på de omkringliggende konstruktioner og installationer.

## Eftergang af fuger

Udbedringseksempel: Eftergang af fuger i vådrum. Eksisterende fuger udskæres. Underlaget rengøres omhyggeligt, fugesider affedtes. Fugemassen påføres ved brug af flisebræt, og smøres ud for at fylde mellemrummet mellem fliser og klinker.

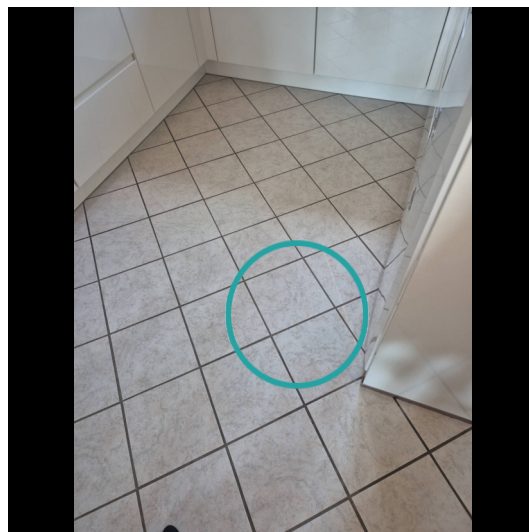
Der er gulvklinter med mangelfuld vedhæftning til underlaget

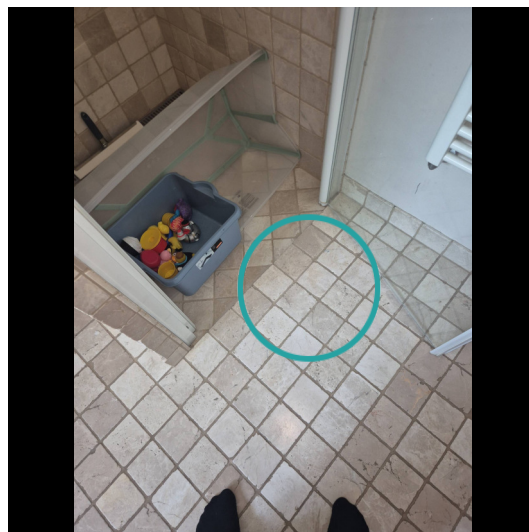
Der er gulvklinter med mangelfuld vedhæftning til underlaget i bruseområdet

Der er tale om gulv med direkte vandbelastning, hvorfor der er risiko for skader på de omkringliggende konstruktioner og installationer.

**Udskiftning af klinker/fliser**

Udbedringseksempel: Udskiftning af klinker/fliser og vådrumsbehandling. klinker/fliser aftages. Underlaget rengøres omhyggeligt. Gulvet vådrumsbehandles. Der skal anvendes et komplet system til vandtætning med produkter fra samme godkendelse. Overflader primes og forsegles i hjørner, omkring rørgennemføringer og ved overgang væg/gulv. Heldækkende tætningsmasse påføres. Gulvklinter udlægges, fuges og afrenses. I hjørner, og i overgang væg og gulv samt omkring sanitære installationer fuges med elastisk, vådrums siliconefugemasse.

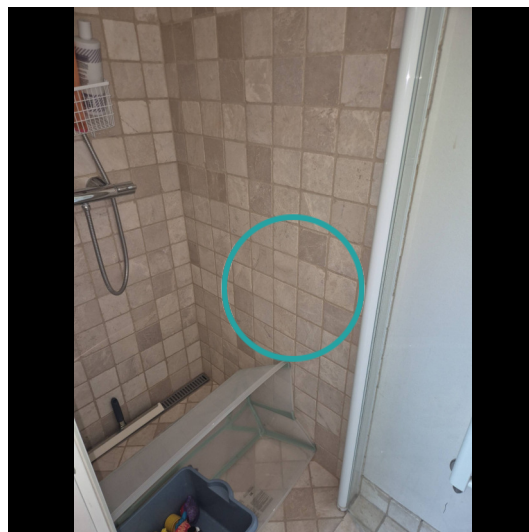
Der er enkelte vægfliser med mangelfuld vedhæftning til underlaget i bruseområdet

Der er tale om vægge med direkte vandbelastning, hvorfor der er risiko for skader på de omkringliggende konstruktioner og installationer.

## Udskiftning af klinker/fliser

Udbedringseksempel: Udskiftning af vægfliser. Vægfliser aftages. Underlaget rengøres omhyggeligt. Overflader primes og forsegles i hjørner, omkring rørgennemføringer og ved overgang væg/gulv. Heldækkende tætningsmasse påføres. Vægfliser opsættes, fuges og afrenses. I hjørner, og i overgang væg og gulv samt omkring sanitære installationer fuges med elastisk, vådrums siliconefugemasse.

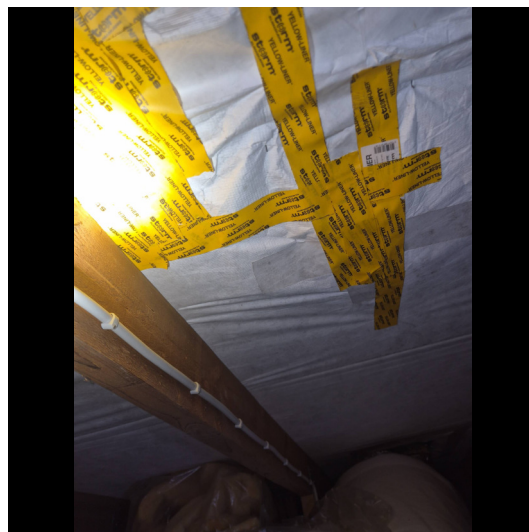
Undertag har enkelte defekter og reparationer

Forholdet skønnes ikke at medføre nogen risiko.

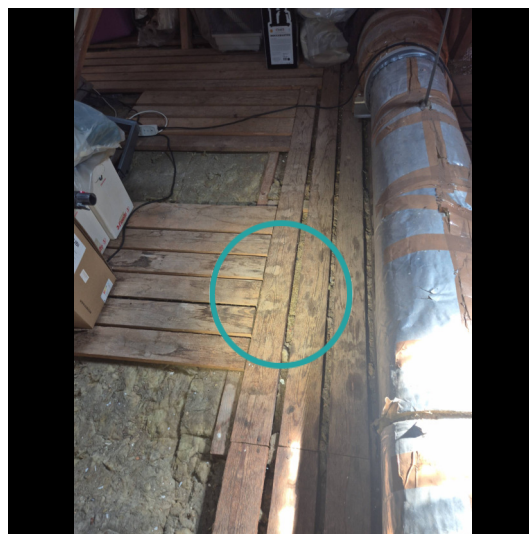
Der er fugtskjolder på gangbroen

Der målttes ikke forøget fugt eller sås tegn på skade ved besigtigelsen
