Realsyn+ for

Birkum Bygade 20,
5220 Odense SØ

Dato for besigtigelse: 10-06-2026

Introduktion til VTR rapporten

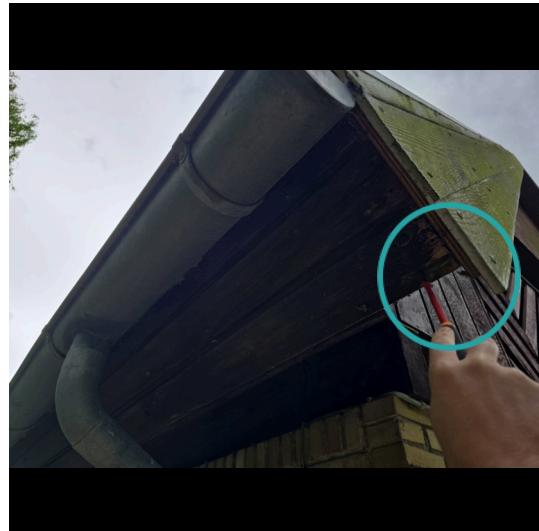
**Tag****SKADE:**

Udvendigt træværk ved og omkring tag har begyndende nedbrydning i træværket, ses f.eks i sternbrædder i mindre områder, ses f.eks i nordvest hjørnet af huset

RISIKO:

Udviklingen skønnes at fortsætte, og det kan medføre svigt på længere sigt.

Udskiftning af nedbrudt træ

Udbedringseksempel: Udskiftning af træ. Det nedbrudte træ skæres væk og et stykke træ af samme sort og densitet tildannes nøjagtigt og indsættes i stedet for det beskadigede. Det reparerede område grundes og malebehandles på begge sider. Døren afvaskes, slibes og males en gang.

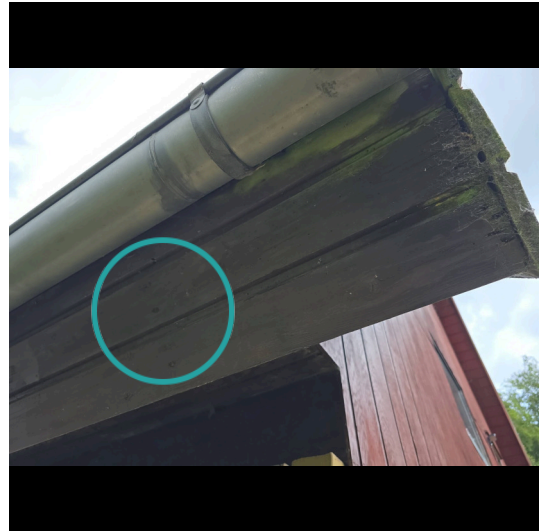
Tag

SKADE:

Tagkonstruktionens træværk har spor efter angreb af borebiller. Det ses f.eks. i sternbrædder i sydøst hjørnet

NOTE:

Angrebet skønnes at være inaktivt, hvorfor der ikke vurderes nærliggende risiko for skade. Borebiller er almindeligt forekommende i ældre træværk og giver sjældent anledning til styrkesvækkelser i fulde trædimensioner.

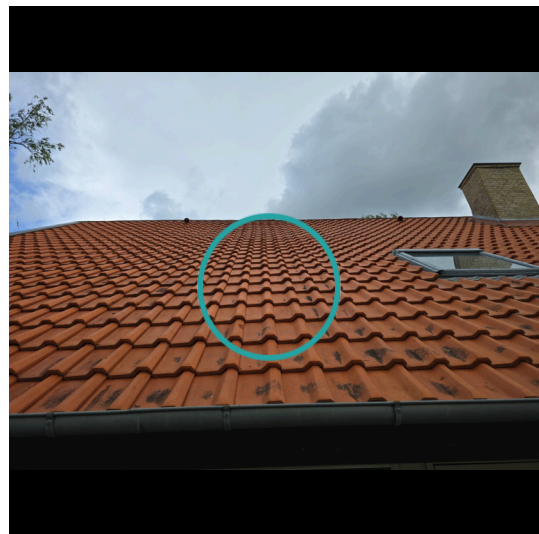
Tag

SKADE:

Tagfladen fremstår med mindre ujævnheder/lunker, ses hovedsagelig ca. midt på tagfladen mod syd

NOTE:

Konstruktionen har henstået sådan i en længere årrække uden følgeskader, der vurderes derfor ikke at være nærliggende risiko for skade.

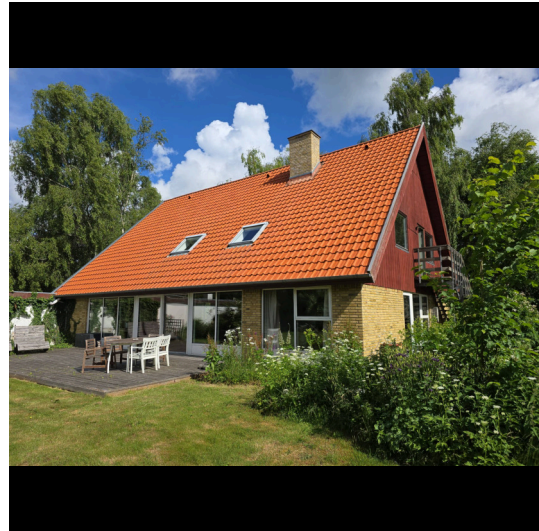
Tag

SKADE:

Der mangler undertag i tagkonstruktionen

NOTE:

Konstruktionen har henstået sådan i en længere årrække uden følgeskader, der vurderes derfor ikke at være nærliggende risiko for skade. (god hældning på taget) Siden 1973 hvor taget er lagt, har man erfaret at K21 tagsten skal have undertag, da det kan give anledninger til følgeskader.

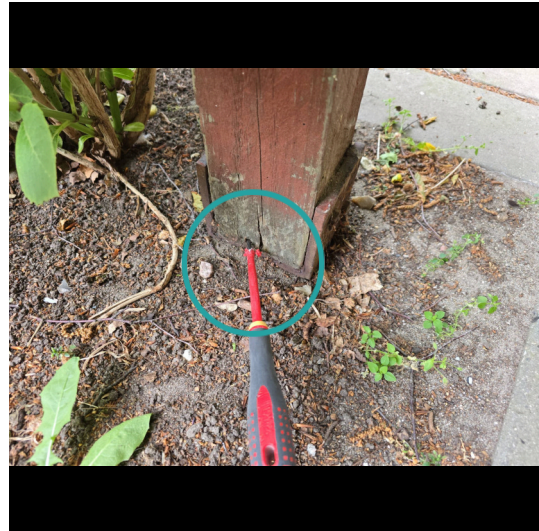
Ydervægge

SKADE:

Der er nedbrydning i stolper, ses f.eks nær bryggersdøren

RISIKO:

Det vurderes, at skaden kan udvikle sig på længere sigt.

NOTE:

Dette vurderes ikke at have statisk betydning på nuværende tidspunkt

Udskiftning af nedbrudt træ

Udbedringseksempel: Udskiftning af træ. Det nedbrudte træ skæres væk og et stykke træ af samme sort og densitet tildannes nøjagtigt og indsættes i stedet for det beskadigede. Det reparerede område grundes og malebehandles på begge sider. Døren afvaskes, slibes og males en gang.

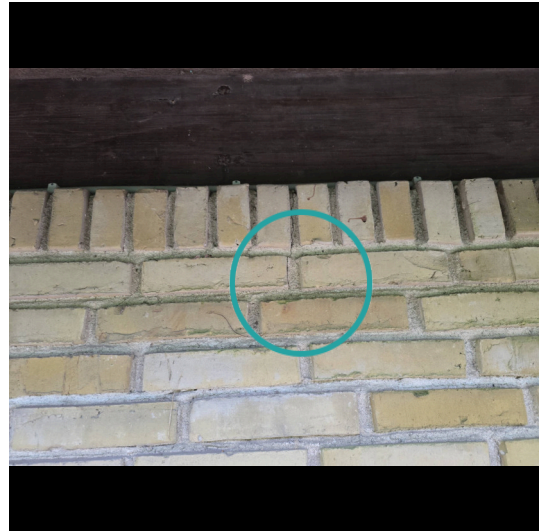
**Ydervægge****SKADE:**

Der er observeret enkelte mindre løse sten med revner i mørtelfugerne i det øverste skift. Dette ses f.eks ved facaden mod nord

NOTE:

Omfanget er på nuværende tidspunkt så begrænset, at der ikke skønnes at være nogen risiko.

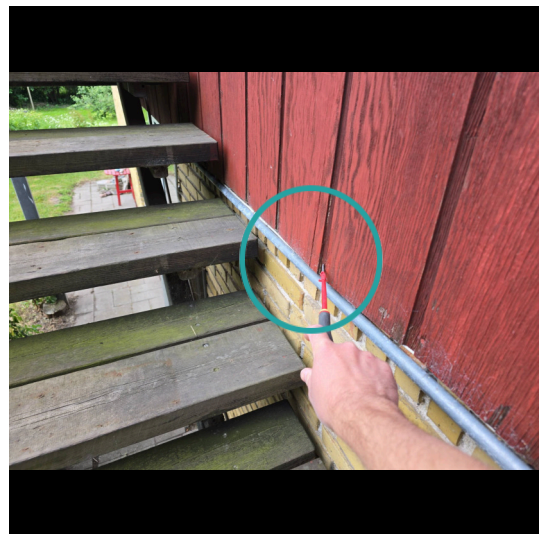
**Ydervægge****SKADE:**

Træbeklædningen fremstår udtørret, vindridset og med nedslidt overfladebehandling, samt åbninger i samlinger, ses f.eks i øst gavlen

NOTE:

Omfanget er på nuværende tidspunkt så begrænset, at der ikke skønnes at være nogen risiko.

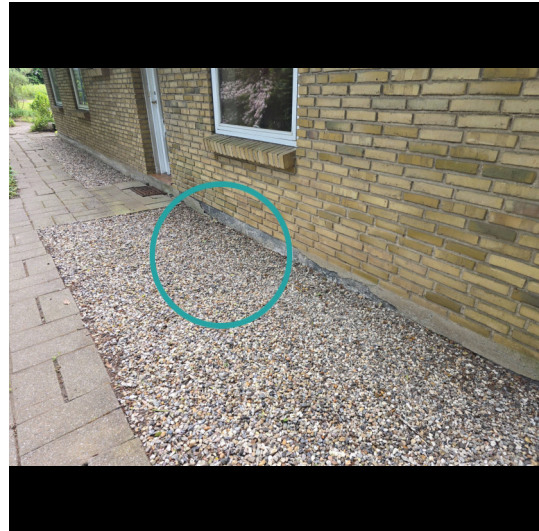
Fundament/sokkel

SKADE:

Sokkelpuds er i områder revnet og afskallet og har mangelfuld vedhæftning til underlaget, f.eks. mod nord, hvor større områder mangler

RISIKO:

Der er risiko for at forholdet kan udvikle sig på længere sigt.

Eftergang af sokkelpuds

Udbedringseksempel: Eftergang af sokkelpuds. Evt. porøs, løstsiddende puds afhugges. Fundamentet afrenses, grundes og slutpudses med mørtel af samme type som den øvrige sokkelpuds. Mørtelen føres min. 100-150 mm under terræn. Maks synlighed på sokkelhøjde 200 mm.

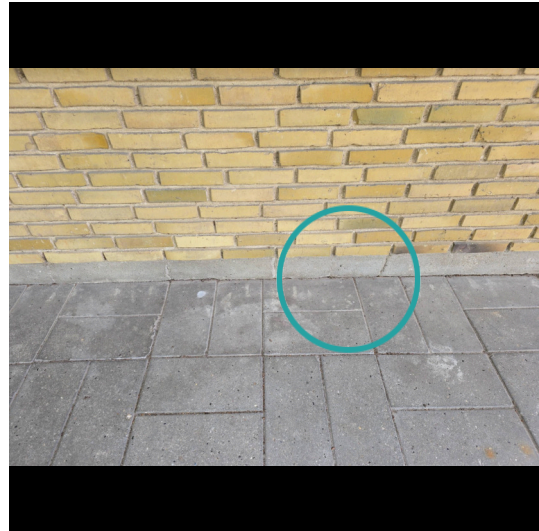
**Fundament/sokkel****SKADE:**

Der er mindre revner i sokkel bl.a. mod indkørsel.

NOTE:

Revnedannelserne skønnes at være i ro - mindre bevægelse over en længere årrække samt mindre revnedannelse efter reparation kan dog forekomme. Mindre revner er almindeligt forekommende i ældre bygninger.

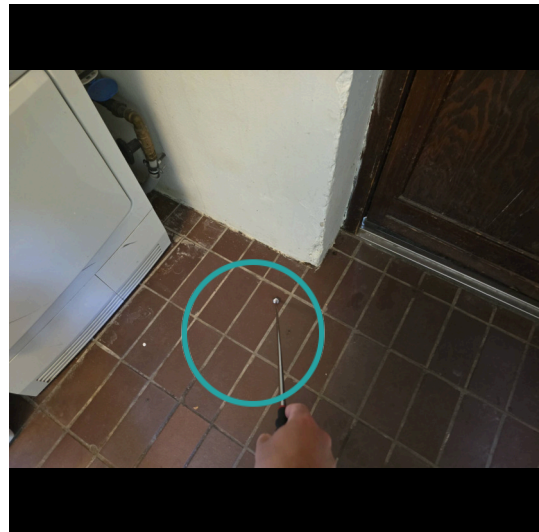
**Stueplan****SKADE:**

Der er gulvklinter med mangelfuld vedhæftning til underlaget, samt er der beskadiget gulvklinter

NOTE:

Der er tale om et mindre område, som ikke er vandbelastet. Der vurderes derfor ikke at være nærliggende risiko for skader.

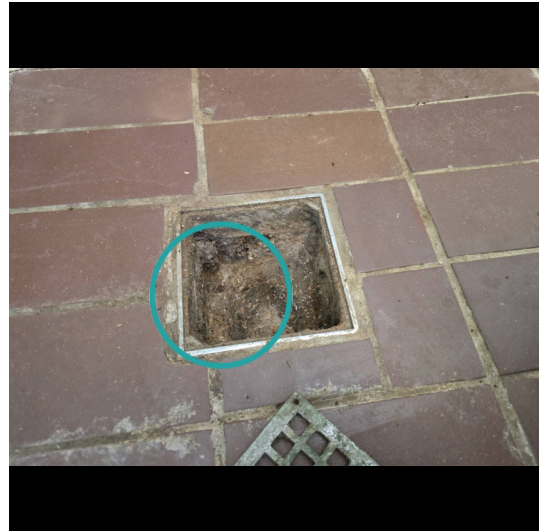
Stueplan

SKADE:

Der er afstand og synlig betonekant mellem afløbsskål og rist i gulv afløb i ganglinje

NOTE:

Gulv afløbet er ikke vandbelastet fra gulvoverfladen, og der skønnes derfor ikke at være nærliggende risiko for skader.

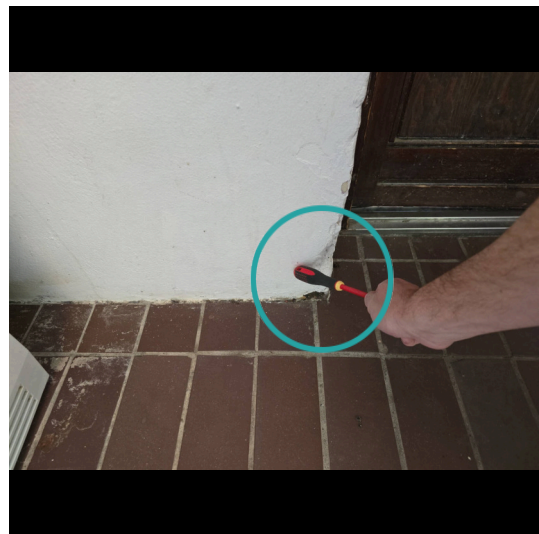
Stueplan

SKADE:

Der er registreret mindre revner i vægge, samt vægpuds med mindre god vedhæftning, ses f.esk nær hoveddøren

NOTE:

Omfanget er på nuværende tidspunkt så begrænset, at der ikke skønnes at være nogen risiko.

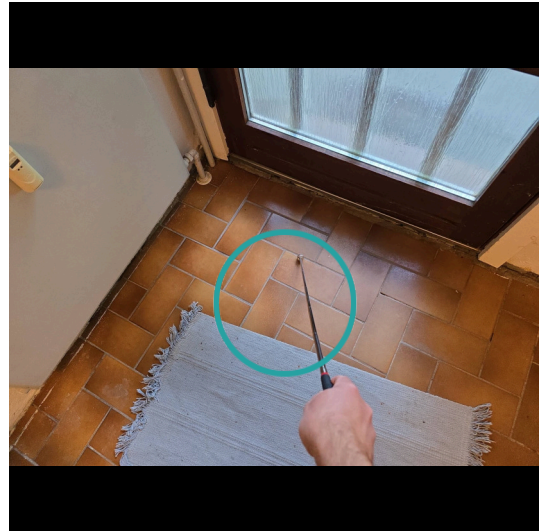
Stueplan

SKADE:

Der er gulvklinter med mangelfuld vedhæftning til underlaget, flere steder i rummet

RISIKO:

Det vurderes, at skaden kan udvikle sig på længere sigt.

Udskiftning af klinker/fliser

Udbedringseksempel: Udskiftning af klinker/fliser og vådrumsbehandling. klinker/fliser aftages. Underlaget rengøres omhyggeligt. Gulvet vådrumsbehandles. Der skal anvendes et komplet system til vandtætning med produkter fra samme godkendelse. Overflader primes og forsegles i hjørner, omkring rørgennemføringer og ved overgang væg/gulv. Heldækkende tætningsmasse påføres. Gulvklinter udlægges, fuges og afrenses. I hjørner, og i overgang væg og gulv samt omkring sanitære installationer fuges med elastisk, vådrums siliconefugemasse.

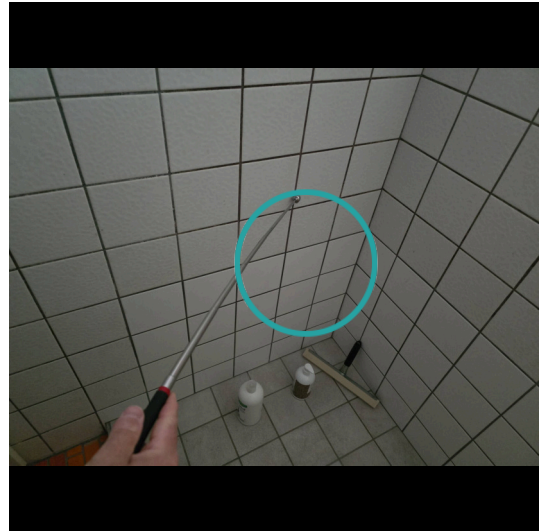
Stueplan

SKADE:

Der er revnede vægfliser samt vægfliser med begrænset vedhæftning til underlaget i bruseområdet, samt er der gulvklinter nær brusenichen med mangelfuld vedhæftning

RISIKO:

Der er tale om vægge og gulvflader med direkte vandbelastning, hvorfor der er risiko for skader på de omkringliggende konstruktioner og installationer.

Udskiftning af vægfliser

Udbedringseksempel: Udskiftning af vægfliser og vådrumsbehandling. Vægfliser aftages. Underlaget rengøres omhyggeligt. Væggen vådrumsbehandles. Der skal anvendes et komplet system til vandtætning med produkter fra samme godkendelse. Overflader primes og forsegles i hjørner, omkring rørgennemføringer og ved overgang væg/gulv. Heldækkende tætningsmasse påføres. Vægfliser opsættes, fuges og afrenses. I hjørner, og i overgang væg og gulv samt omkring sanitære installationer fuges med elastisk, vådrums siliconefugemasse.

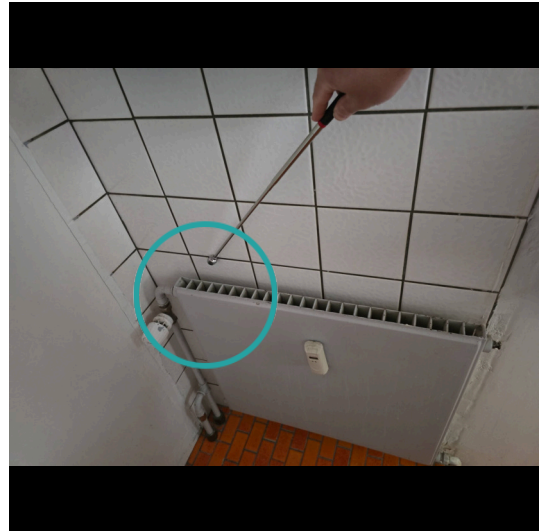
Stueplan

SKADE:

Der er gulvklinker og vægfliser med mangelfuld vedhæftning til underlaget i badeværelset, ses f.eks ved radiator og toilet

NOTE:

Der er tale om et mindre område, som ikke er vandbelastet. Der vurderes derfor ikke at være nærliggende risiko for skader.

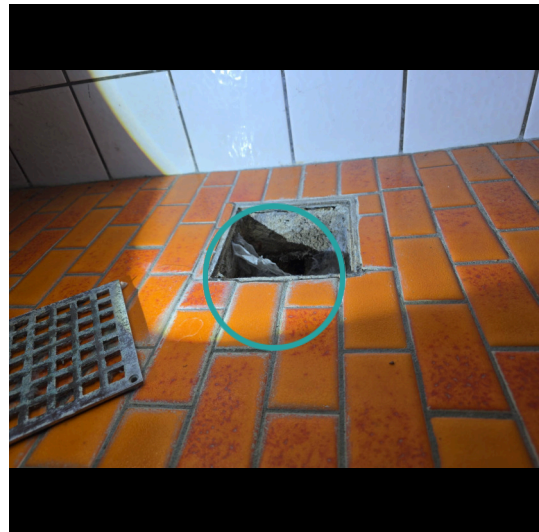
Stueplan

SKADE:

Der er afstand og synlig betonekant mellem afløbsskål og rist i gulv afløb ved håndvasken

NOTE:

Gulv afløbet er ikke vandbelastet fra gulvoverfladen, og der skønnes derfor ikke at være nærliggende risiko for skader.

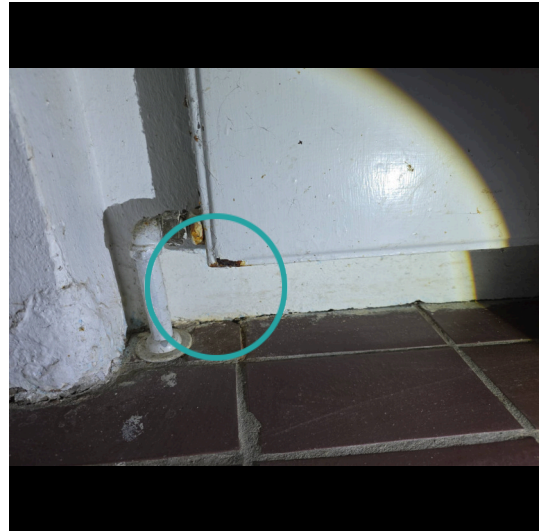
**Stueplan****SKADE:**

Radiatorer har overfladerust, ses f.eks I bunden af radiator i bryggers og stuen

NOTE:

Omfanget er på nuværende tidspunkt så begrænset, at der ikke skønnes at være nogen risiko.

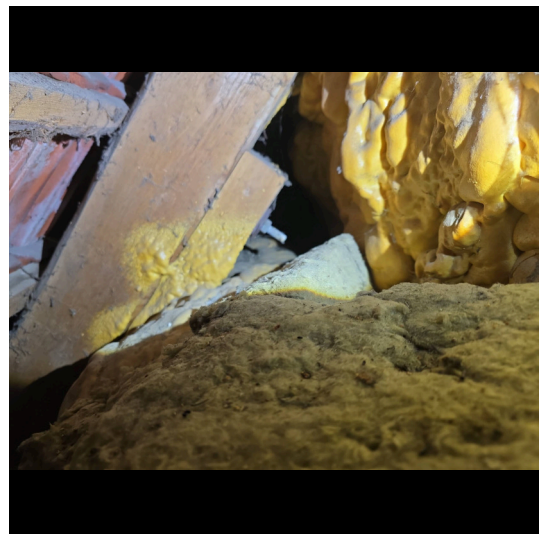
**1. Sal****SKADE:**

Hele skunkrummet er isoleret med skum / pu skum (polystyren) som ikke er godkendt til formålet

NOTE:

Konstruktionen har henstået sådan i en længere årrække uden følgeskader, der vurderes derfor ikke at være nærliggende risiko for skade.

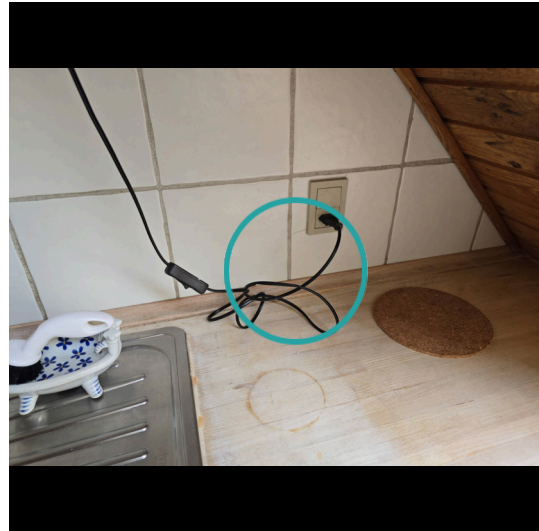
1. Sal

SKADE:

Vægfliser mangler fuld vedhæftning til underlaget/ er med revner, ses hovedsagelig nær kontakt (th. For vask)

NOTE:

Omfanget er på nuværende tidspunkt så begrænset, at der ikke skønnes at være nogen risiko.

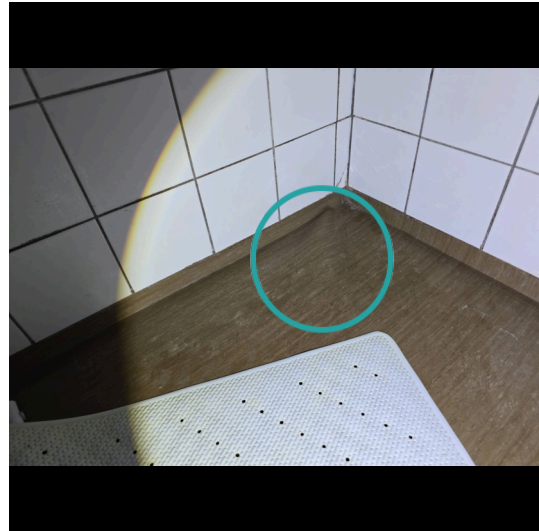
1. Sal

SKADE:

Der er revnede vægfliser og vægfliser med begrænset vedhæftning til underlaget i bruseområdet, samt mangler vinyl belægningen på gulvet vedhæftning og buler og mens der ses mindre revner i samlinger ved gulv

RISIKO:

Der er tale om vægge med direkte vandbelastning, hvorfor der er risiko for skader på de omkringliggende konstruktioner og installationer.

Udskiftning af belægning

Udbedringseksempel: Udskiftning af belægning og vådrumsbehandling. Belægningen aftages. Underlaget rengøres omhyggeligt. Belægningen vådrumsbehandles. Der skal anvendes et komplet system til vandtætning med produkter fra samme godkendelse. Overflader primes og forsegles i hjørner, omkring rørgennemføringer og ved overgang væg/gulv. Heldækkende tætningsmasse påføres. Belægningen opsættes, fuges og afrenses. I hjørner, og i overgang væg og gulv, samt omkring sanitære installationer fuges med elastisk, vådrums siliconefugemasse.

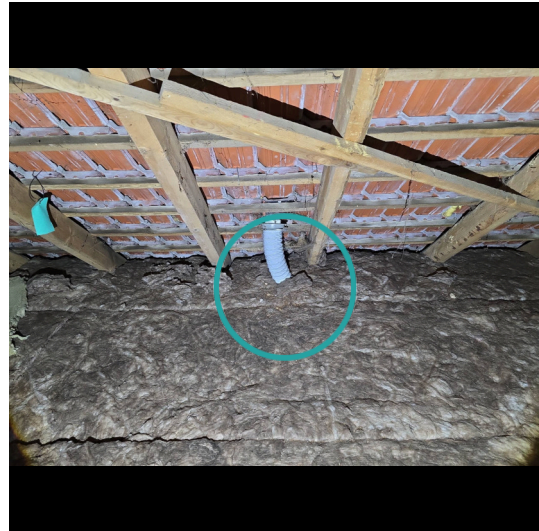
1. Sal

SKADE:

Aftrækskanal fra badeværelse er ikke isoleret i tagrum

NOTE:

Der kunne ikke registreres følgeskader ved besigtigelsen, og der vurderes ikke at være nærliggende risiko for skade.

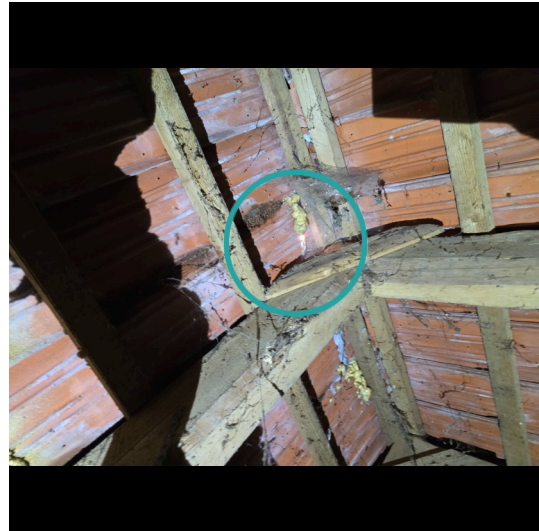
**1. Sal****SKADE:**

En enkelt tagsten er revnet og afskalninger, det ses i loftrum nær kip over loftlem

RISIKO:

Forholdet kan fortsat udvikle sig, og der er nærliggende risiko for skader på andre bygningsdele.

NOTE:

Der er sat spande op ved besigtigelsen

**Udskiftning af tagsten**

Udbedringseksempel: Udskiftning af tagsten. Tagsten oplægges på lægteunderlaget og fastgøres til dette med bindere Ø 3 mm, som JP-tagstensbindere i hver 3. sten - diagonalbinding.

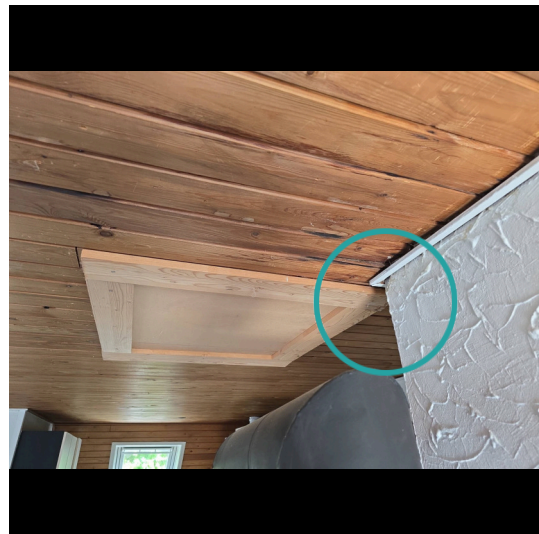
1. Sal

SKADE:

Der kan konstateres opfugtninger i loftet/etageadskillelsen nær skorsten

NOTE:

Forholdet var tørt ved fugtmåling og skønnes derfor af ældre dato.

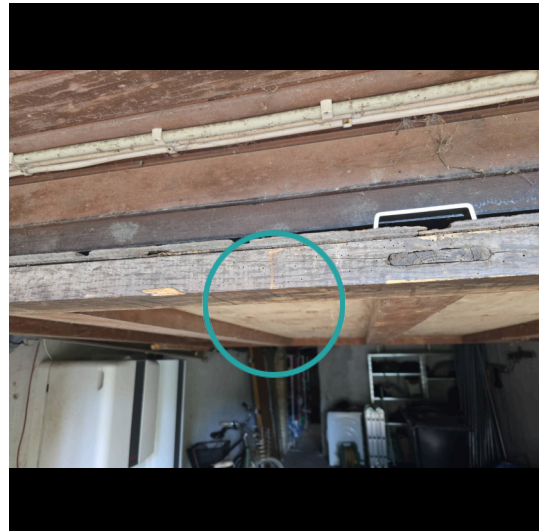
**Tag****SKADE:**

Træværk har spor efter angreb af borebiller. Det ses f.eks. i garage porten

NOTE:

Angrebet skønnes at være inaktivt, hvorfor der ikke vurderes nærliggende risiko for skade. Borebiller er almindeligt forekommende i ældre træværk og giver sjældent anledning til styrkesvækkelser i fulde trædimensioner.

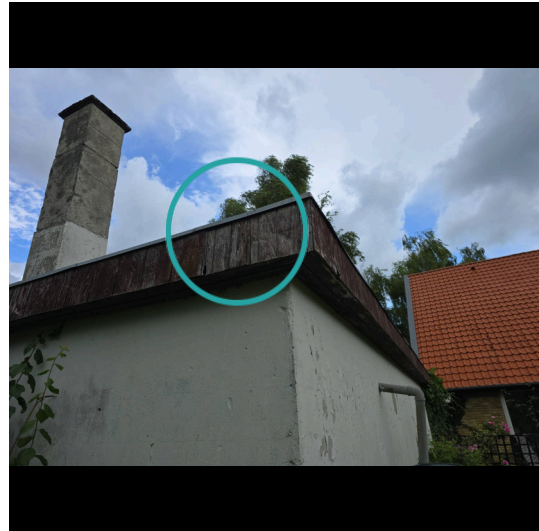
Tag

SKADE:

Udvendigt træværk ved og omkring tag har begyndende nedbrydning i træ. Forholdet er konstateret flere steder i stern

RISIKO:

Udviklingen skønnes at fortsætte, og det kan medføre svigt på længere sigt.

NOTE:

Der er åbninger i stern, som giver adgang til skadedyr

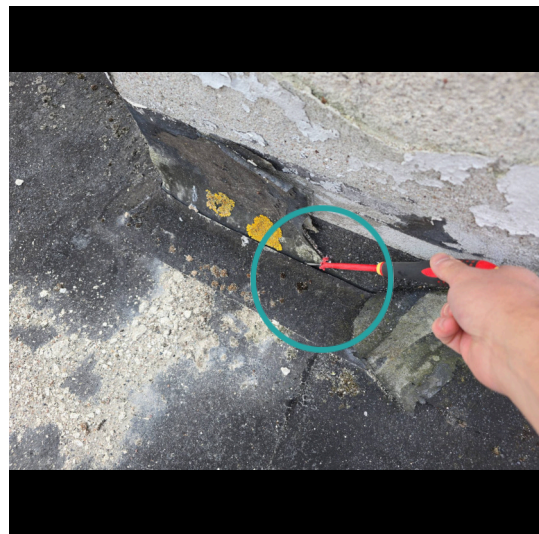
Tag

SKADE:

Tagpappen er revnet i overflade og har enkelte lunger, fordybninger og vandansamlinger

RISIKO:

Forholdet kan fortsat udvikle sig, og der er nærliggende risiko for skader på andre bygningsdele.

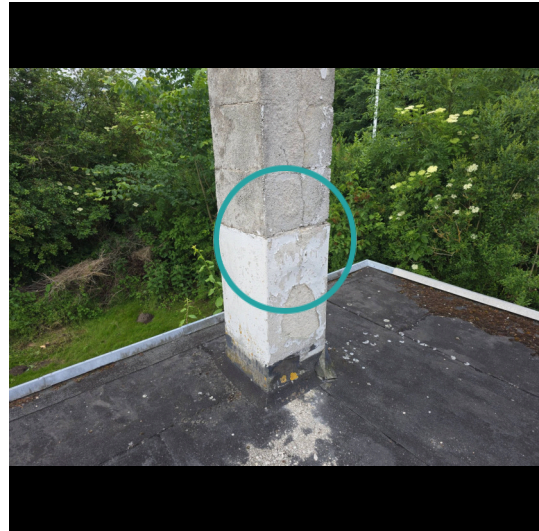
**Tag****SKADE:**

Skorstenens puds mangler vedhæftning og der ses større revne i skorsten

RISIKO:

Forholdet har medført skader på andre bygningsdele over tid

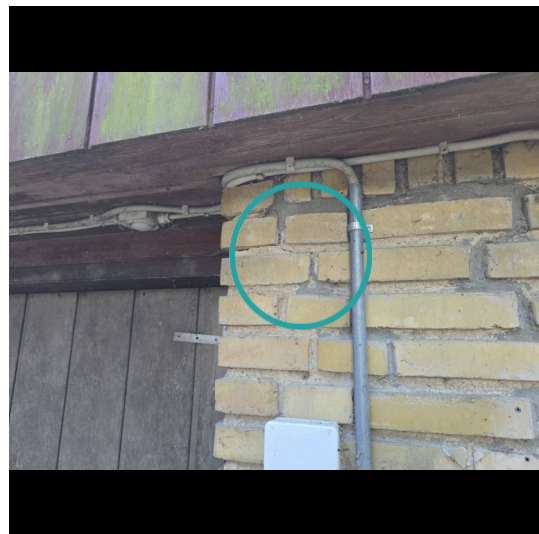
**Ydervægge****SKADE:**

Ydervægge har enkelte revner i fuger, ses f.esk ved det øverste skifte nær garage porten

NOTE:

Omfanget er på nuværende tidspunkt så begrænset, at der ikke skønnes at være nogen risiko.

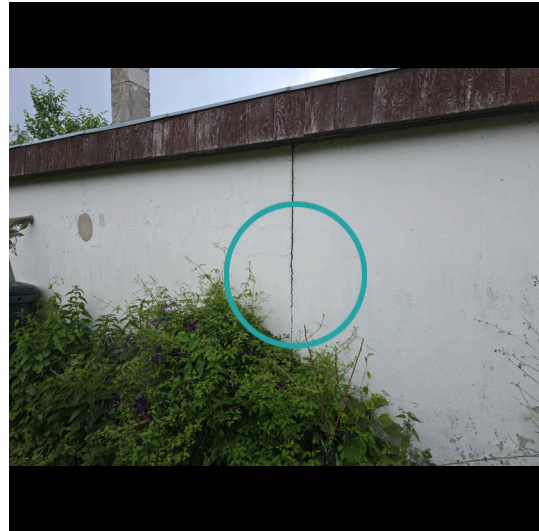
**Ydervægge****SKADE:**

Ydervægge og sokler har en større revne i samling, ses i vægfladen mod øst

RISIKO:

Forholdet vurderes at give anledning til fugtindtrængning, hvilket kan medføre skader på de bagvedliggende konstruktioner på sigt. Revnerne vurderes i sig selv at være stabile, men er dog af en sådan karakter, at yderligere udvikling over en længere årrække samt mindre revnedannelse efter reparation kan forekomme.

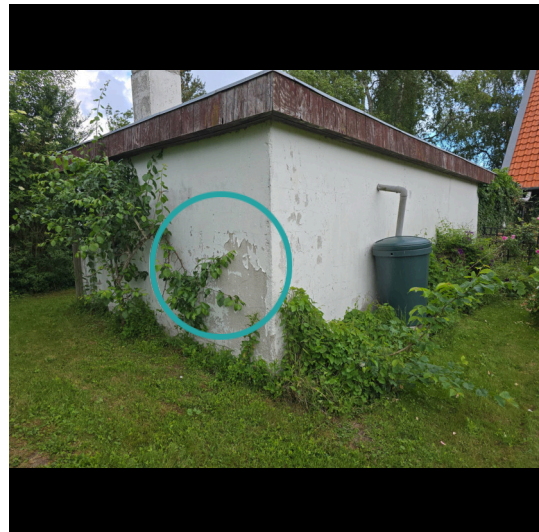
**Ydervægge****SKADE:**

Facadepudsens omkring huset fremstår enkelte steder med mangelfuld vedhæftning, afskalninger og revnedannelser. Forholdene kan eksempelvis konstateres på den sydvendte facade.

NOTE:

Omfanget er på nuværende tidspunkt så begrænset, at der ikke skønnes at være nogen risiko.

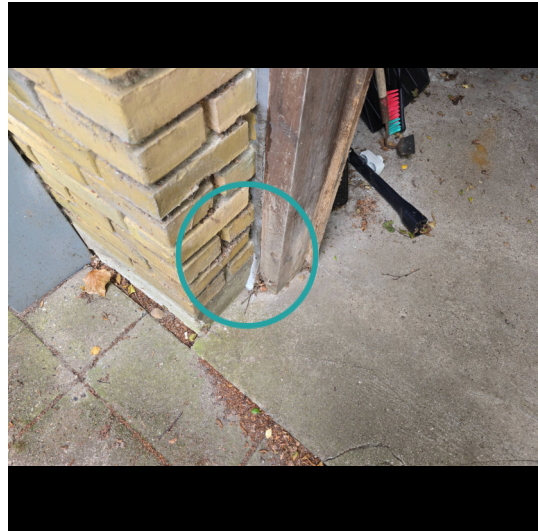
**Døre/vinduer/porte****SKADE:**

Fuger omkring døre og vinduer har mistet elasticiteten, og mangler vedhæftning mellem murværk og karm, ses f.eks ved porten

RISIKO:

Det vurderes, at skaden kan udvikle sig på længere sigt.

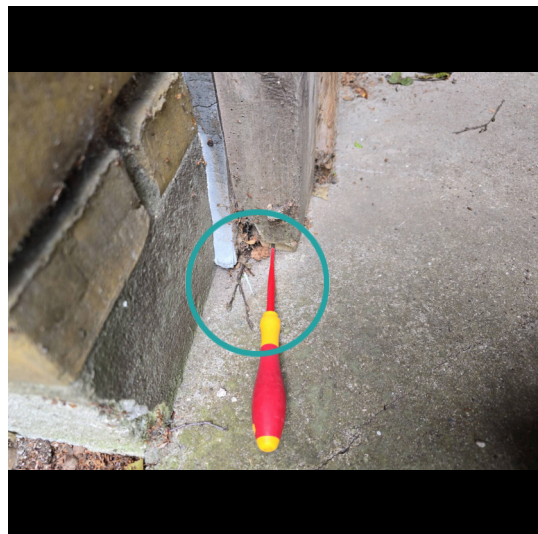
**Døre/vinduer/porte****SKADE:**

Der er nedbrydninger i karm og ramme på porten, samt døren

RISIKO:

Nedbrydningen vurderes at fortsætte på længere sigt.

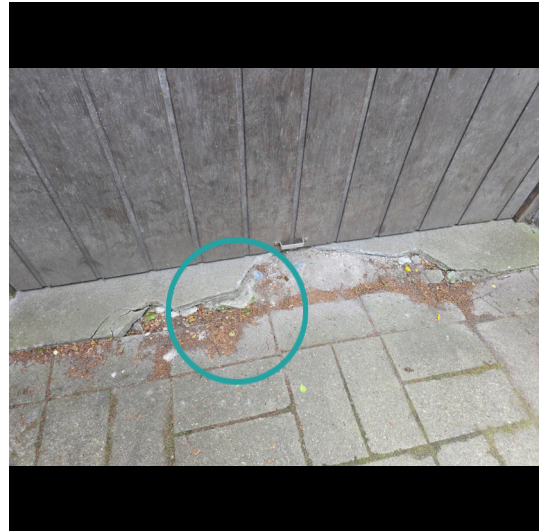
Stueplan

SKADE:

Der er flere revner og afskallinger i betongulvet, ses hovedsagelig udvendig ved porten

RISIKO:

Forholdet kan fortsat udvikle sig, og der er på sigt risiko for skader på andre bygningsdele

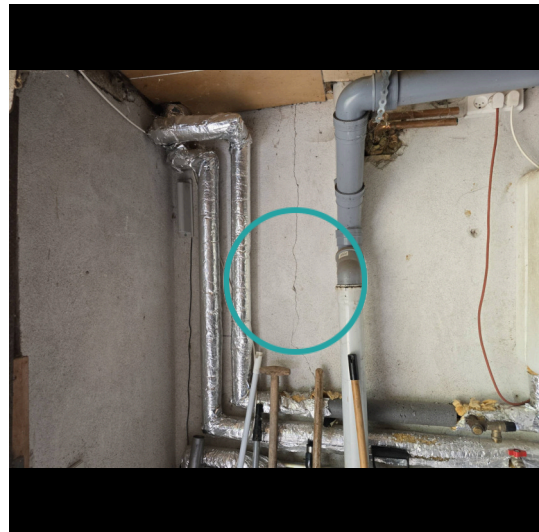
Stueplan

SKADE:

Der er registreret revner i vægge, ses f.eks til højre og venstre for porten, samt puds med mangelfuld vedhæftning/ afskalninger

NOTE:

Omfanget er på nuværende tidspunkt så begrænset, at der ikke skønnes at være nogen risiko.

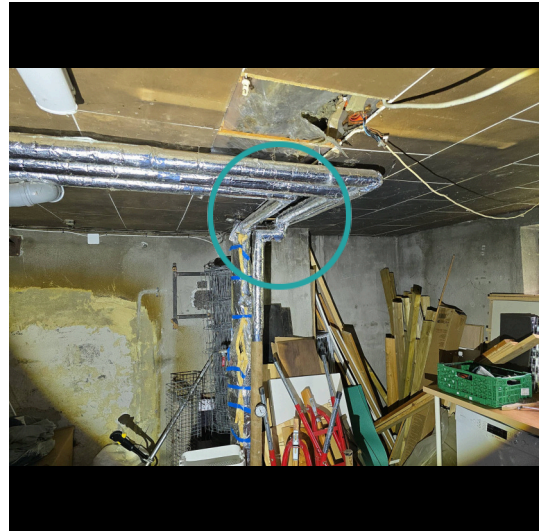
Stueplan

SKADE:

Der er fugtskjolder på loftet, ses flere steder I begge rum i garagen

NOTE:

Der var ikke tale om opfugtninger på besigtigelsestidspunktet. Der vurderes at være tale om ældre fugtskjolder fra tidligere utætheder/vandskader.

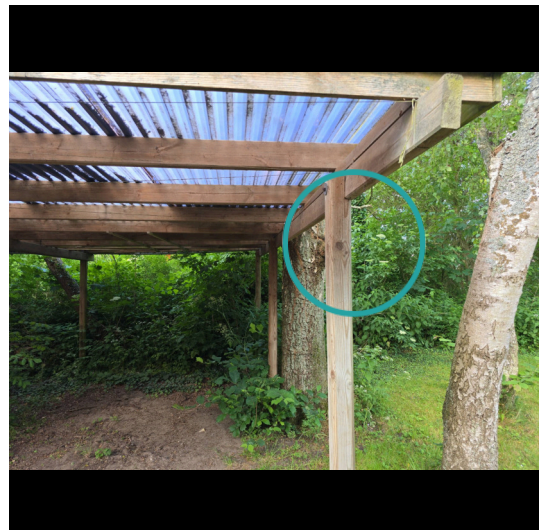
**Tag****SKADE:**

Carport er ikke stabil ved vindbelastning, ved besigtigelsen er carport lidt skæv ved stolper konstruktionen

RISIKO:

Forholdet kan fortsat udvikle sig, og der er nærliggende risiko for yderligere skader over tid.

NOTE:

På nuværende tidspunkt skønnes dette ikke at have statisk betydning

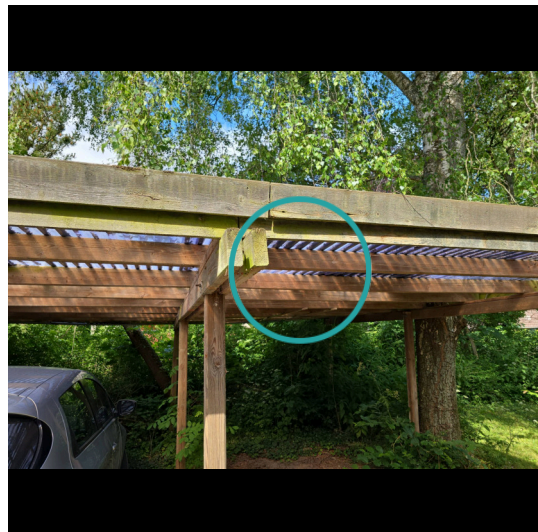
Tag

SKADE:

Udvendigt træværk ved og omkring tag har påbegyndende nedbrudt træ. Forholdet er f.esk konstateret i stern mod indkørsel

RISIKO:

Forholdet skønnes at udvikle sig og svække bygningens struktur over tid.

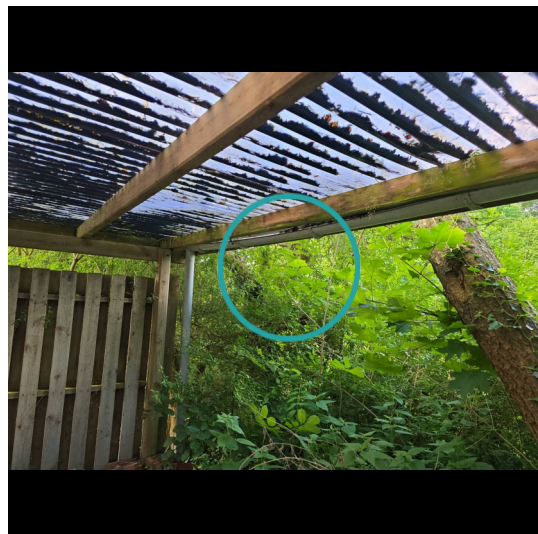
Tag

SKADE:

Tagrender mangler fastgørelse

RISIKO:

Forholdet kan fortsat udvikle sig, og der er på sigt risiko for skader på andre bygningsdele

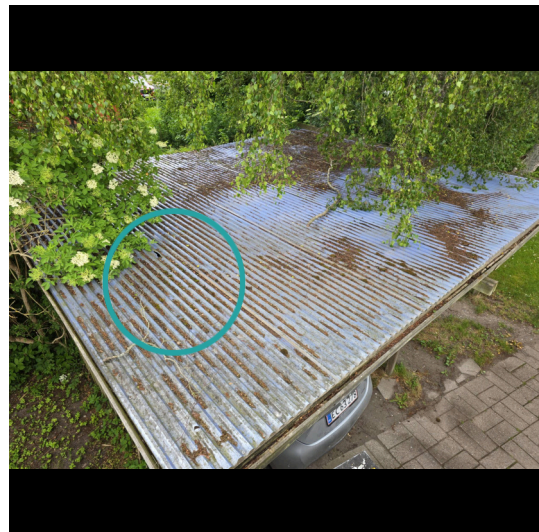
**Tag****SKADE:**

Der er flere steder huller/revner i plastpladerne, ses f.eks mod syd

RISIKO:

Der er på længere sigt risiko for vandindtrængning og følgeskader på de underliggende konstruktioner

NOTE:

Vandintrængning skønnes ikke at medføre følgeskader på de underliggende bygningsdele. Bygningen er simpelt udført med god ventilation og udtørring af opfugtet træ.
