Realsyn+ for

Kæden 12,
4780 Stege

**Bygningsoversigt**

Dato for besigtigelse: 17-03-2026

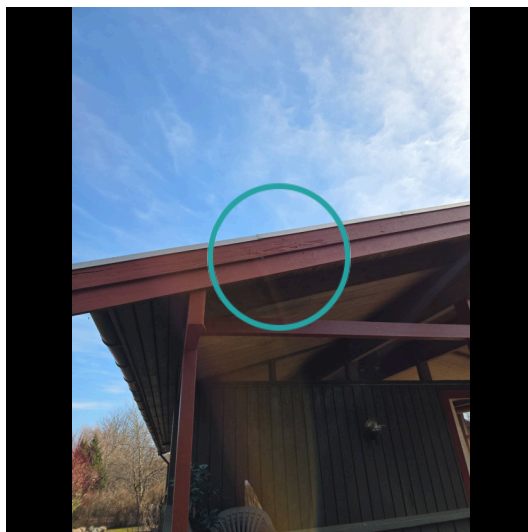
Tag

Udvendigt træværk ved og omkring tag har påbegyndende nedbrudt træ. Forholdet er konstateret i vindskeder, f.eks mod vest

Skaden kan udvikle sig over en længere årrække.

Udskiftning af vindskede

Udbedringseksempel: Udskiftning af vindskede. Vindskede med dækbræt udføres af ru brædder af fyrretræ, 5. sortering - kvinta, trykimprægneret iht. NTR-klasse AB. Vindskeden afsluttes med dækbræt.

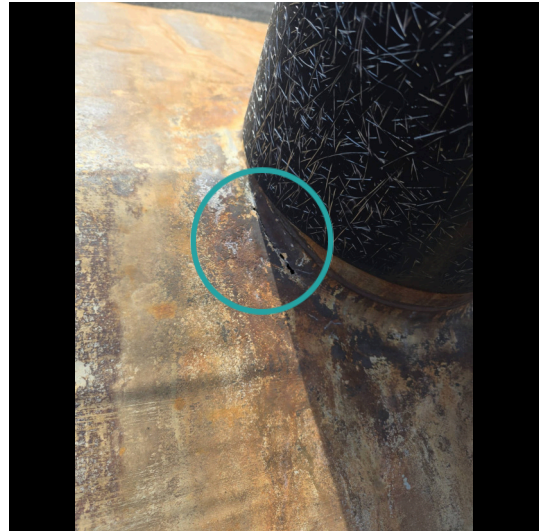
Tag

Inddækningen mellem taget og skorstenen er ikke tæt

Der er risiko for opfugtning af den underliggende konstruktion.

Udskiftning af skorstensinddækning

Udbedringseksempel: Udskiftning af skorstensinddækning. Skorstensinddækning aftages. Ny skorstensinddækning monteres i overgang mellem skorsten og tag.

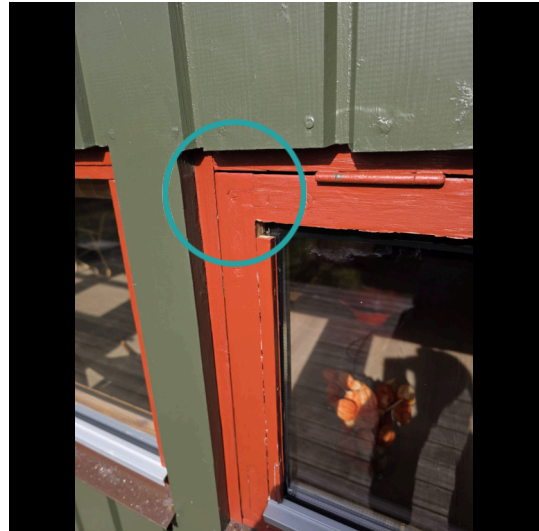
Døre/vinduer/porte

Der mangler glaslister på et vindue og der ses begyndende nedbrydning i listerne enkelte steder, ses f.eks mod syd

Forholdet kan medføre nedbrydning i vinduesrammen på længere sigt.

Montering af glaslister

Udbedringseksempel: Montering af glaslister. Evt. eksisterende lister aftages og erstattes af nye lister af vakuumimpregneret fyrretræ. Listen stryges på begges sider med træbeskyttelse og monteres.

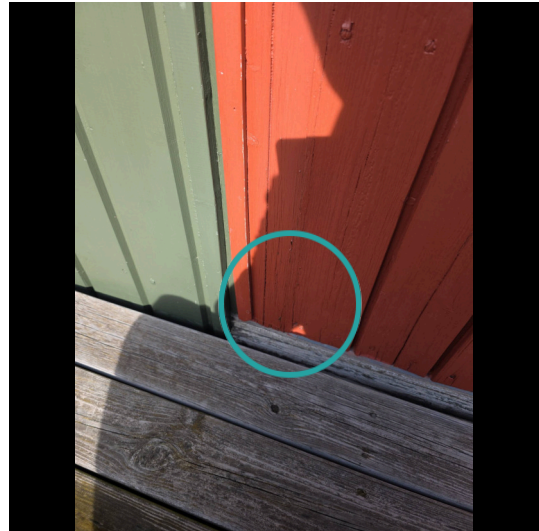
Døre/vinduer/porte

Der er nedbrydninger i rammen på dør, ses mod syd

Nedbrydningen vurderes at fortsætte på længere sigt.

Udskiftning af nedbrudt træ

Udbedringseksempel: Udskiftning af træ. Det nedbrudte træ skæres væk og et stykke træ af samme sort og densitet tildannes nøjagtigt og indsættes i stedet for det beskadigede. Det reparerede område grundes og malebehandles på begge sider. Døren afvaskes, slibes og males en gang.

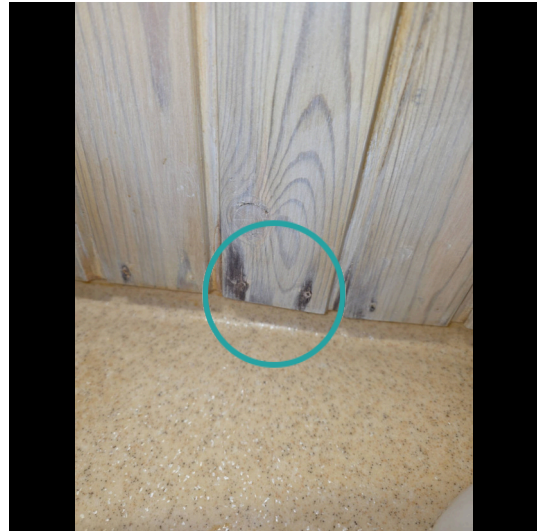
Stueplan

Der er anvendt træ som vægbeklædning i bruseninge. Der konstateres påbegyndende skader nederst ved gulv

Det vurderes, at skaden kan udvikle sig på længere sigt.

Udskiftning af overflade/beklædning med vægfliser

Udbedringseksempel: Demontering af eksisterende overflade/beklædningen. Klargøring til montering af vægfliser og vådrumsbehandling. Underlaget rengøres omhyggeligt. Væggen vådrumsbehandles. Der skal anvendes et komplet system til vandtætning med produkter fra samme godkendelse. Overflader primes og forsegles i hjørner, omkring rørgennemføringer og ved overgang væg/gulv. Heldækkende tætningsmasse påføres. Vægfliser opsættes, fuges og afrenses. I hjørner, og i overgang væg og gulv samt omkring sanitære installationer fuges med elastisk, vådrums

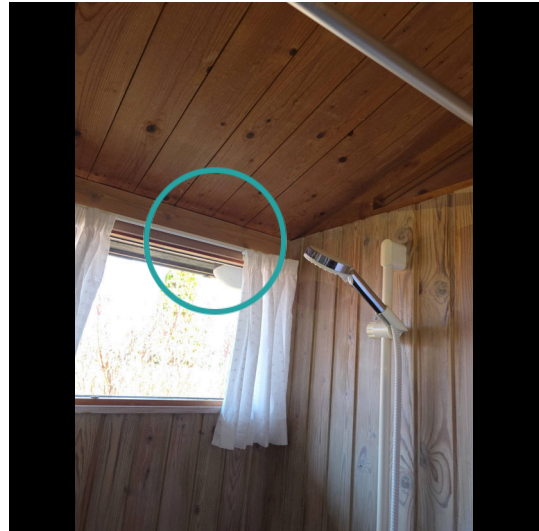
Der er kun rumaftræk gennem vindue i rummet

Der er ikke tegn på skade ved besigtigelsen

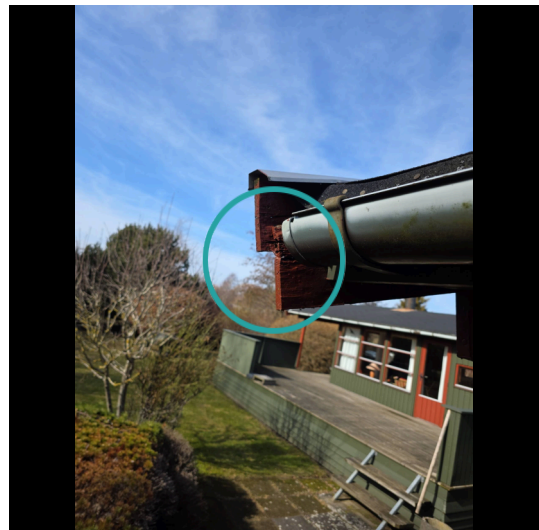
**Tag****SKADE:**

Udvendigt træværk ved og omkring tag har påbegyndende nedbrudt træ. Forholdet er konstateret i vindskeder mod vest

Det vurderes, at skaden kan udvikle sig på længere sigt.
