Realsyn+ for

Peblingegyde 9,  
6100 Haderslev

Dato for besigtigelse: 17-09-2026

## LITRA A - Beboelse

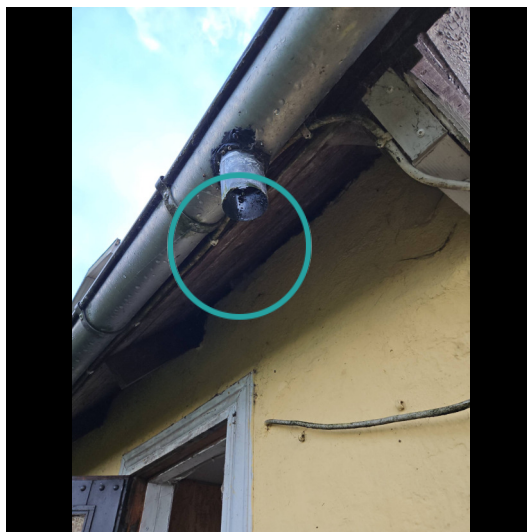
Der er ingen nedløbsrør under tagrende ved hjørne mod nordvest

Der er risiko for opfugtning af underliggende konstruktioner, og dermed følgeskader.

**Udskiftning af tagnedløb**

Udbedringseksempel: Udskiftning af let tagnedløbsrør. Tagnedløbsrør tilsluttes tagrendens tudstykke med bajonetknæ. Nedførsel og brøndkrave tilsluttes nedløbsbrønd. Tagnedløbsrøret monteres til murværk med 2 stk. rørholdere og hængselsstifter.

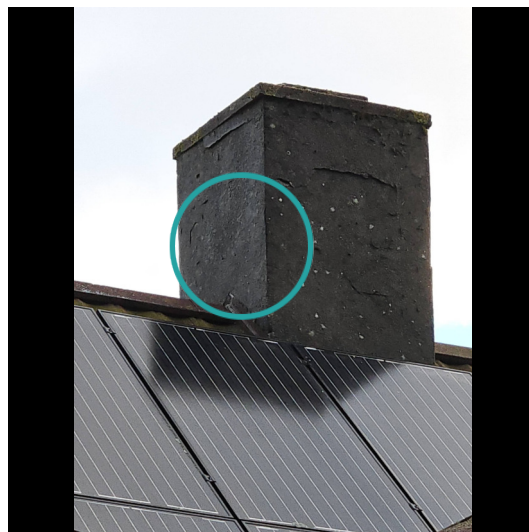
Skorstenspipe er med enkelte revner

Der kunne ikke registreres følgeskader ved besigtigelsen.

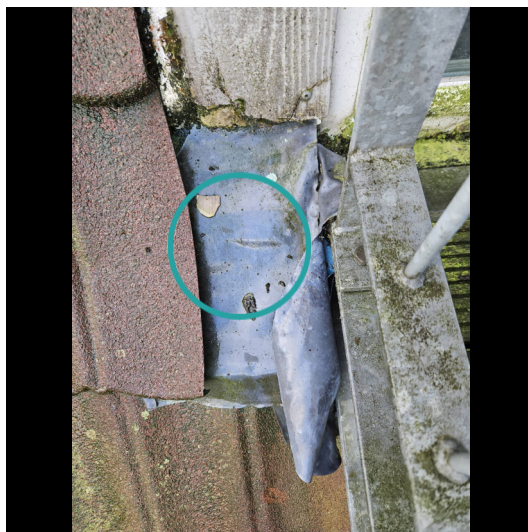
Inddækning ved kvistsider er ikke tætsluttende

Der er risiko for indtrængning af fugt, og dermed følgeskader på underliggende konstruktioner.

Opgaven vurderes at kunne udbedres af en blikkenslager. Vi anslår, at arbejdslønnen er den største del af udbedringsomkostningen, og materialer udgør en mindre del. Det anbefales derfor at lade en blikkenslager udbedre opgaven på regning.

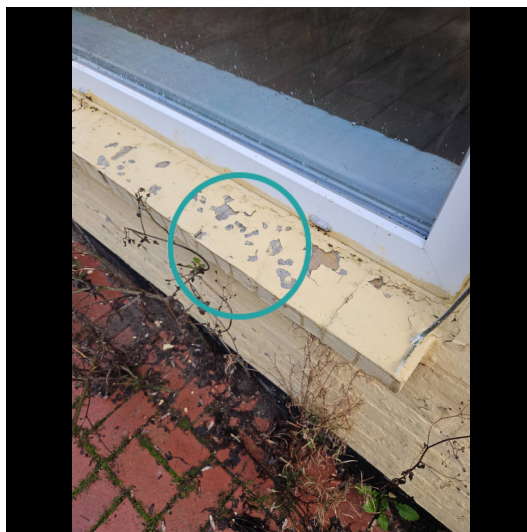
Ved tilbygning mod syd er murværk og sålbænke stedvis med revner og afskalninger som fx mod syd

Skaden er af et sådant omfang, at yderligere skadesudvikling må forventes.

## Udskiftning af sten i murværk

Opgaven vurderes at kunne udbedres af en murer. Vi anslår at arbejdslønnen er den største del af udbedringsomkostningen og materialer udgør en mindre del. Det anbefales derfor at lade en murer udbedre opgaven på regning.

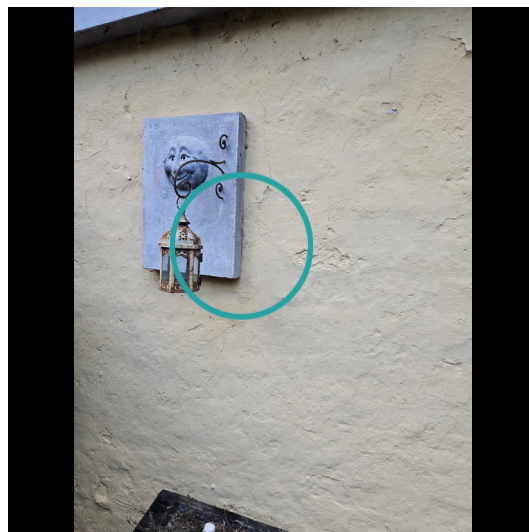
Facadepuds er stedvis med revner, ujævnheder og/eller manglende vedhæftning til underlaget som fx mod nord og øst

Der kunne ikke registreres følgeskader ved besigtigelsen.

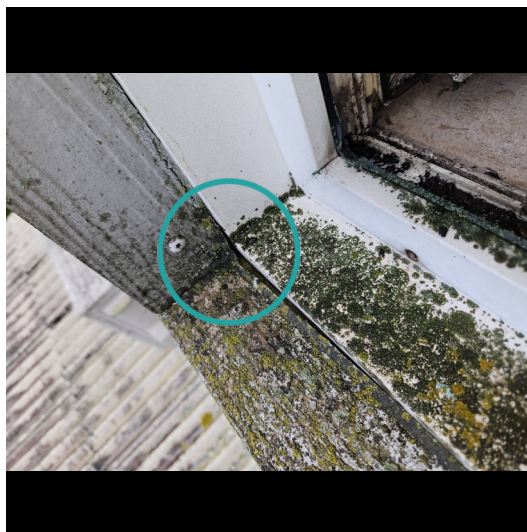
På 1. sal er fuger mellem vinduer og beklædning stedvis med slip som fx ved vinduer mod vest

Der er risiko for indtrængning af fugt, og dermed følgeskader på bagvedliggende konstruktioner.

## Eftergang af fuger

Udbedringseksempel: Eftergang af fuger. Kontaktflader mellem fuge og omgivende bygningsdele afrenses. Udrensning/udkradsning af eksisterende fuge, stopning, fugeunderlag og elastisk fuge.

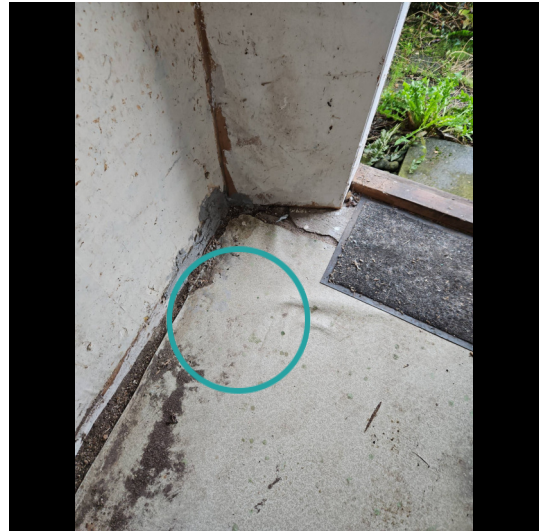
Gulvbelægning er stedvis defekt og/eller løstliggende som fx midt på gulvet

Der kunne ikke registreres følgeskader ved besigtigelsen.

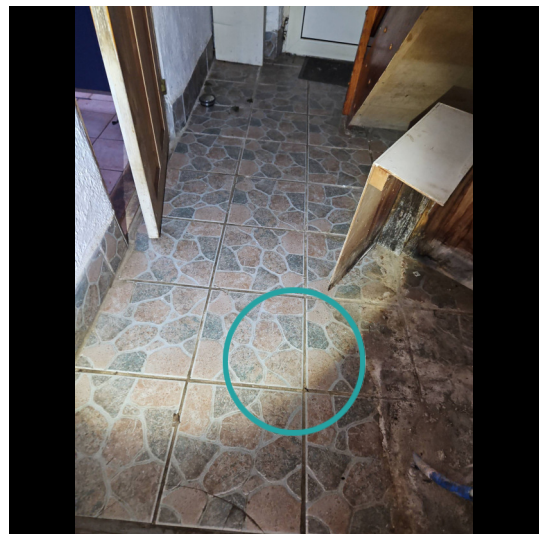
Gulvklinter er stedvis med begrænset vedhæftning til underlaget som fx midt på gulvet. Der er nogle revnede gulvklinter ved dør

Der kunne ikke registreres følgeskader ved besigtigelsen.

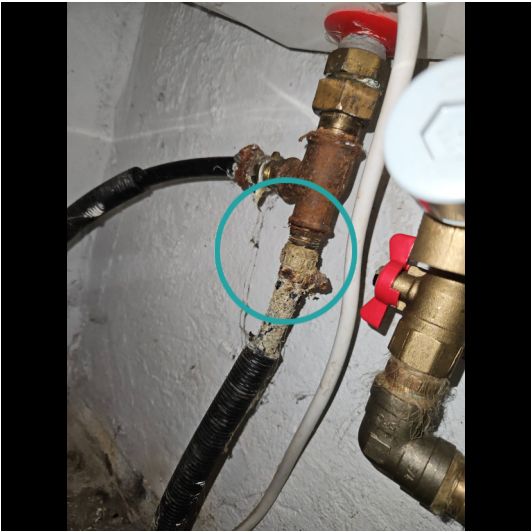
Vandrør under varmtvandsbeholder er rustne/tærret ved samlinger og bøjninger

Det vurderes, at skaden kan udvikle sig på længere sigt.

### Udskiftning af varmtvandsbeholder

Udbedringseksempel: Udskiftning af varmtvandsbeholder, 110 liter. Den eksisterende varmtvandsbeholder udtages af systemet. Varmtvandsbeholder med kabinet, 110 liter, for opvarmning med fjernvarme eller kedelvand, som Metro Beholderen monteres lodret på væg. Det medfølgende sikkerhedsaggregat bestående af sikkerhedsventil, afspærringsventil, kontraventil og tømmeventil monteres. Der etableres tilslutning til kedel eller veksler samt rørsystemet for vand og varme. Rør isoleres med rørskåle med påklæbet armeret alufolie, der lukkes med tape og fastholdes med varmforzinket ståltråd, tykkelse min. 0,5 mm og afsluttes med Isogenopak. Isoleringstykkelser varme rør 80 mm, koldtvandsrør 20 mm.  
Prisen er beregnet ud fra følgende antal

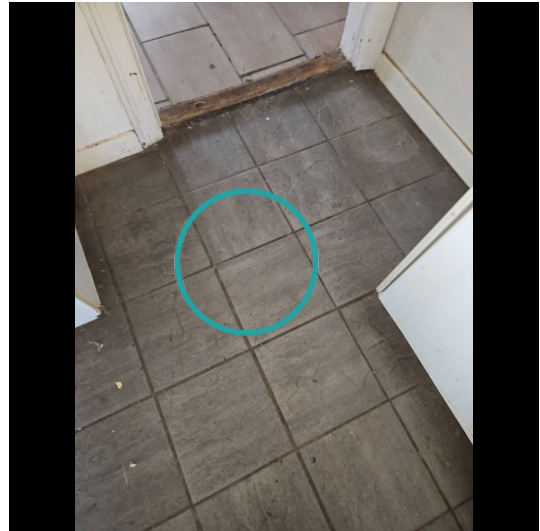
Gulvklinter er stedvis med mangelfuld vedhæftning til underlaget som fx ved åbning til spise-stue

Der kunne ikke registreres følgeskader ved besigtigelsen.

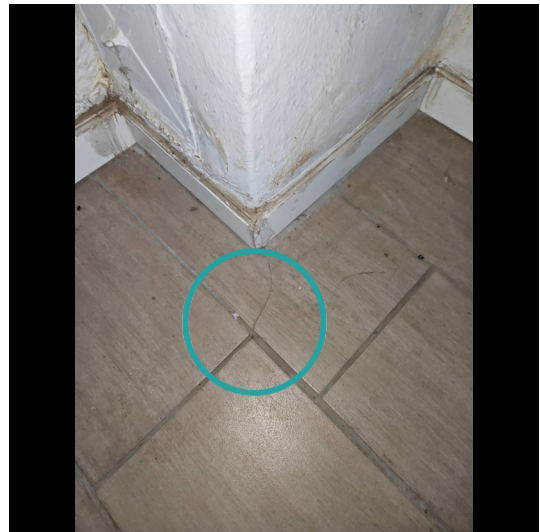
Gulvklinter er stedvis med begrænset vedhæftning til underlaget som fx midt på gulvet. Der er en revnet gulvclinke ved skorsten

Der kunne ikke registreres følgeskader ved besigtigelsen.

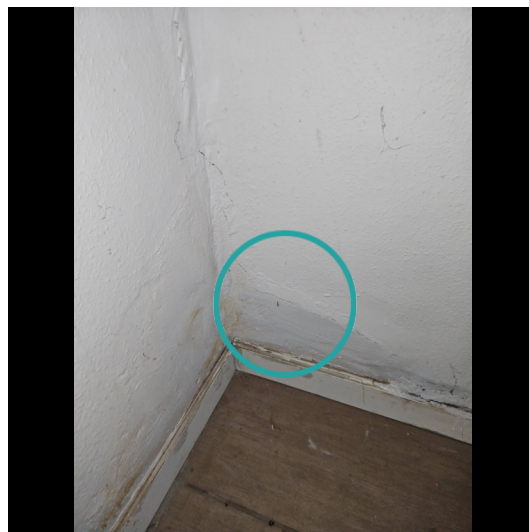
Der er enkelte revner i vægge som fx i skillevæg mod værelse

Der kunne ikke registreres følgeskader ved besigtigelsen.

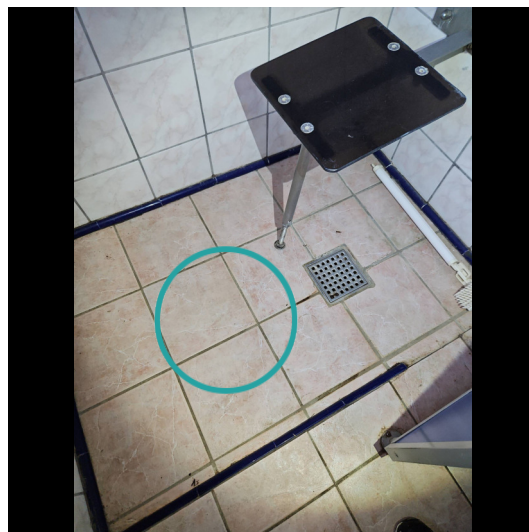
I bruseniche er gulvklinter stedvis med mangelfuld vedhæftning til underlaget

Der er tale om gulv med direkte vandbelastning, hvorfor der er risiko for skader på de omkringliggende konstruktioner og installationer.

## Udskiftning af belægning

Udbedringseksempel: Udskiftning af belægning. Aftagning af belægning. Underlaget rengøres omhyggeligt. Svummelag af cement og fint sand 1:1 arbejdes ind i underlaget. Afretningslag af slidlagsbeton 0-4 mm udlægges, komprimeres og afrettes, lagtykkelse 20 mm. Fleksibel fliseklæb, 3,5 kg/m<sup>2</sup>, påføres. Belægningen udlægges, fuges med cementbaseret fugemasse og afrenses. I overgang væg og gulv fuges med silicone fugemasse.

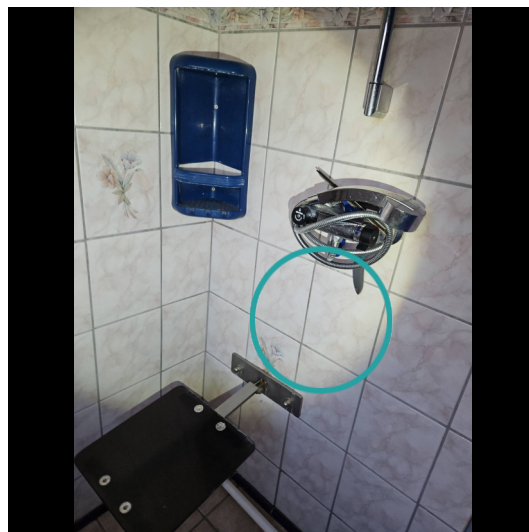
I bruseniche er vægfliser stedvis med mangelfuld vedhæftning til underlaget som fx ved blandinsbatteri

Der er tale om vægge med direkte vandbelastning, hvorfor der er risiko for skader på de omkringliggende konstruktioner og installationer.

**Udskiftning af belægning**

Udbedringseksempel: Udskiftning af belægning. Aftagning af belægning. Underlaget rengøres omhyggeligt. Svummelag af cement og fint sand 1:1 arbejdes ind i underlaget. Afretningslag af slidlagsbeton 0-4 mm udlægges, komprimeres og afrettes, lagtykkelse 20 mm. Fleksibel fliseklæb, 3,5 kg/m<sup>2</sup>, påføres. Belægningen udlægges, fuges med cementbaseret fugemasse og afrenses. I overgang væg og gulv fuges med silicone fugemasse.

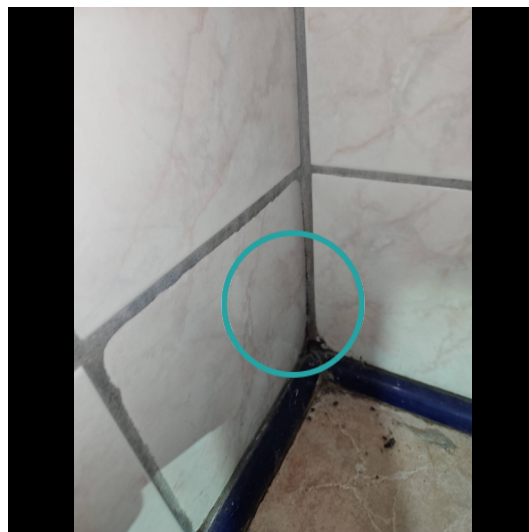
I bruseniche er hjørnefuger mellem gulv og vægge samt vægge med revner

Der er tale om fuger, som er direkte vandbelastede, hvorfor der er risiko for skader på de omkringliggende konstruktioner og installationer.

## Eftergang af fuger

Udbedringseksempel: Eftergang af fuger. Eksisterende fuger udskæres. Underlaget rengøres omhyggeligt, fugesider affedtes.

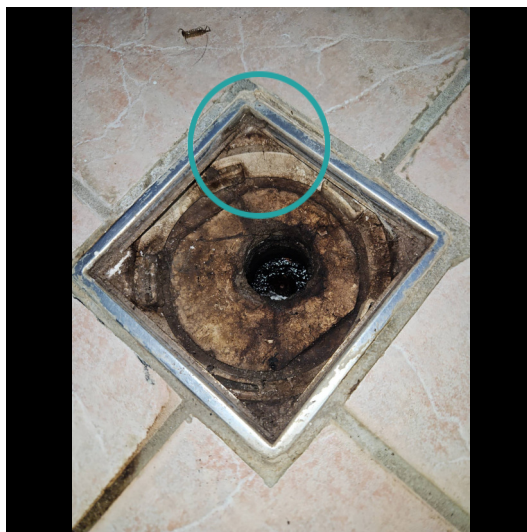
Samlingen mellem afløbsskål og rist er ikke tætsluttende i gulvafløb og der er defekte fuger omkring gulvafløb

Afløbet er vandbelastet fra gulvoverfladen, og der er risiko for fugtindtrængen og skader på de underliggende konstruktioner og installationer.

## Udskiftning af gulvafløb

Udbedringseksempel: Udskiftning af gulvafløb i betongulv med fliser/klinker. Afløbsskål ophugges og udskiftes med ny afløbsskål af rustfrit stål med ramme og 140 x 140 mm rist. Inkl. membranklemflange, vandlås og studse for sideindløb. Afløbsskålen tilsluttes afløbssystemet. Beton udstøbes omkring gulvafløbet til plan med eksisterende betonlag.

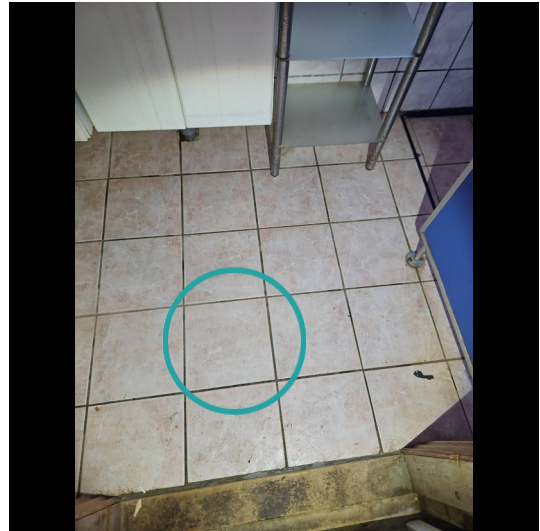
Gulvklinker er stedvis med mangelfuld vedhæftning til underlaget som fx midt på gulvet

Der er tale om et område, som ikke er vandbelastet. Der vurderes derfor ikke at være nærliggende risiko for skader.

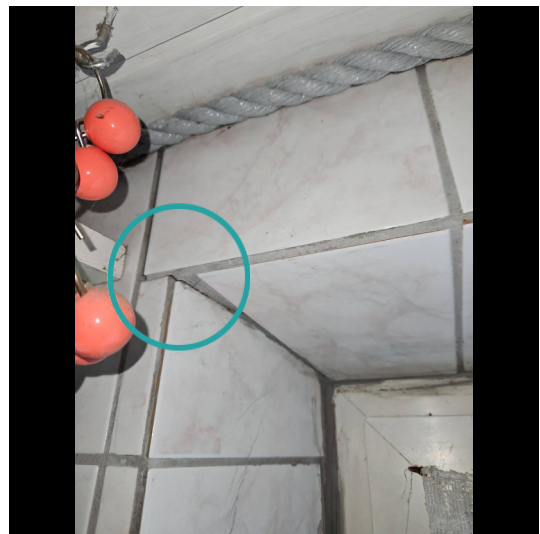
Ved vindue er der revnede hjørnefuger

Der er tale om revner i et område, som ikke er vandbelastede. Der vurderes derfor ikke at være nærliggende risiko for skader.

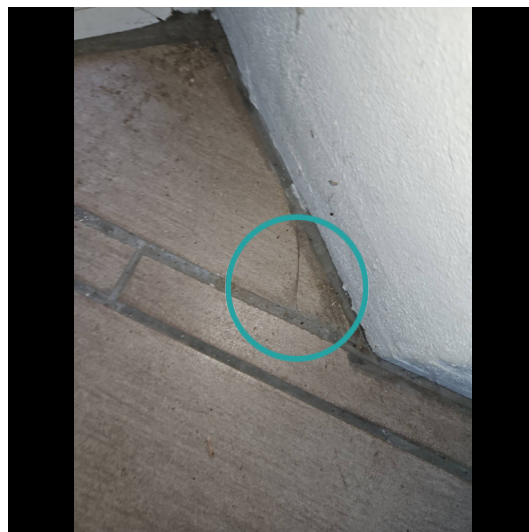
Gulvklinter er stedvis med begrænset vedhæftning til underlaget somfx udfor terrassedør. Der er en revnet gulvklinter ved terrassedør

Der kunne ikke registreres følgeskader ved besigtigelsen.

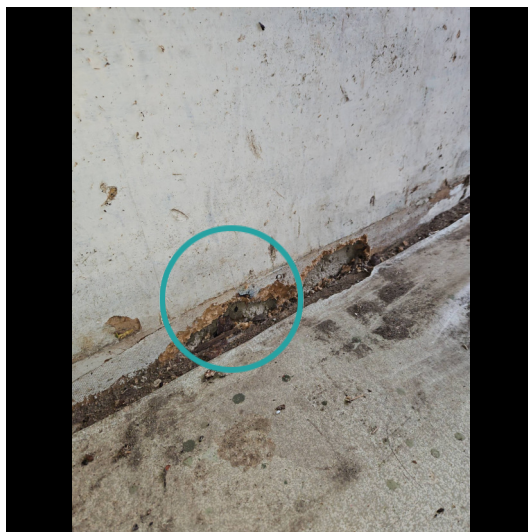
Indvendige vægge er ogle steder med misfarvninger som fx i spisestue og entre. Nogle vægge er beklædt med bløde træfiberplader og disse plader stedvis defekte eller fugtskadede som fx i baggang og værelse

Det vurderes, at skaden kan udvikle sig på længere sigt.

Beklædning med træfiberplader er uhensigtsmæssig ved ældre ydervægge, da det ikke kan udelukkes, at der kan ske fugtophobning mellem ydervægge og beklædningen

Opgaven vurderes at kunne udbedres af en tømrer. Vi anslår at arbejdslønnen er den største del af udbedringsomkostningen og materialer udgør en mindre del. Det anbefales derfor at lade en tømrer udbedre opgaven på regning.

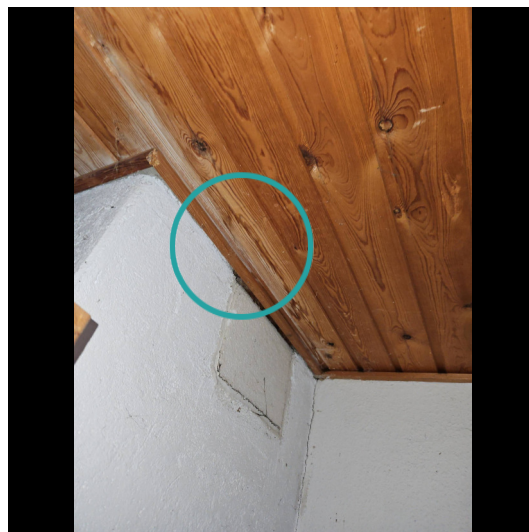
Loft er med skjolder omkring skorsten

Der kunne ikke registreres følgeskader ved besigtigelsen.
