Realsyn+ for

Holmevej 5,  
4600 Køge

Dato for besigtigelse: 16-06-2026

## Introduktion til VTR rapporten

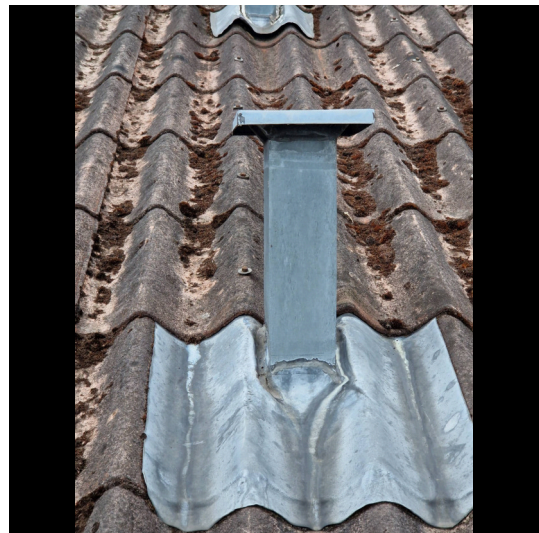
**Tag****SKADE:**

Fugetætning ved taghætter er med slip, særligt øverste taghætte mod vej

**RISIKO:**

Der er risiko for vandindtrængen og skader på underliggende konstruktioner på kort sigt

**620,00 Timepris****Eftergang af inddækning omkring taghætte**

Eftergang af inddækningen vurderes at kunne udføres af en blikkenslager. Vi anslår, at arbejdslønnen er den største del af udbedningsomkostningen, og materialer udgør en mindre del. Det anbefales derfor at lade en blikkenslager udbedre opgaven på regning.

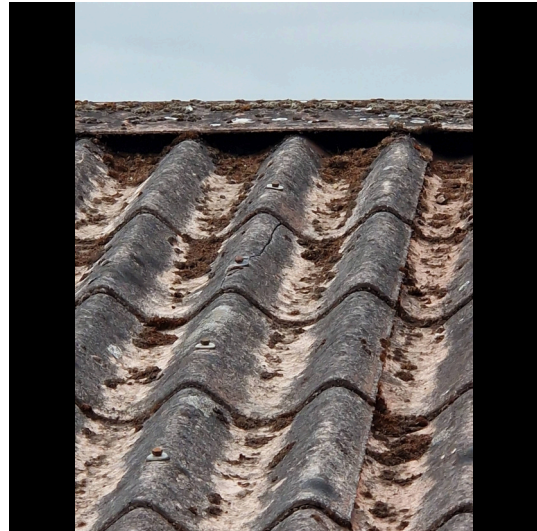
**SKADE:**

Enkelte tag- og rygningplader er konstateret med revnedannelse og reparationer. Forhold er stikprøvevis konstateret på tagflade mod vej til venstre for øverste taghætte, samt fra syd bag skorsten

**RISIKO:**

Der er risiko for vandindtrængen og skader på underliggende konstruktioner på kort sigt

**Etablering af inddækning**

Udbedringseksempel: Inddækning som PERFORM. Fleksibelt materiale med samme funktion som bly/zink inddækning. Etableres i manglende områder iht. fabrikantens anvisninger

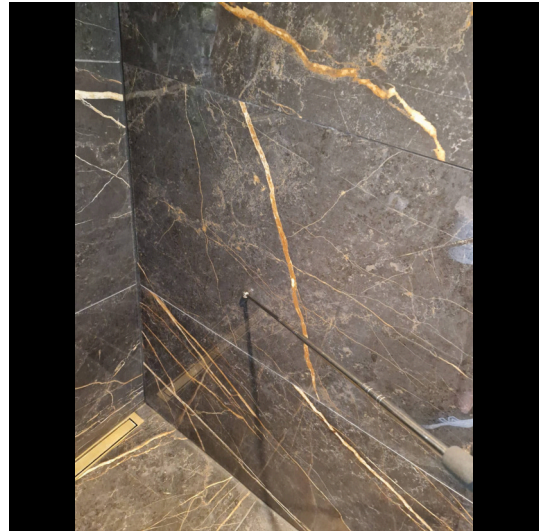
**Stueplan****SKADE:**

Der er gulvklinter og vægfliser med mangelfuld vedhæftning til underlaget i vådzone

**NOTE:**

Fuger er intakte i de pågældende områder, og da der er tale om et mindre omfang og ikke decideret løshed, vurderes forholdet ikke at medføre nogen risiko.

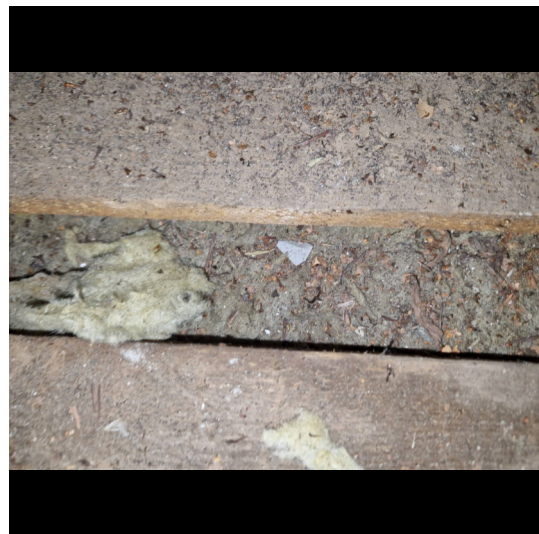
**Stueplan****SKADE:**

Der ligger små stykker eternit på isoleringen

**NOTE:**

Eternitstykkerne kan indeholde asbest, hvorfor kontakt bør undgås. Såfremt det ønskes fjernet bør det ske i henhold til gældende anvisninger.

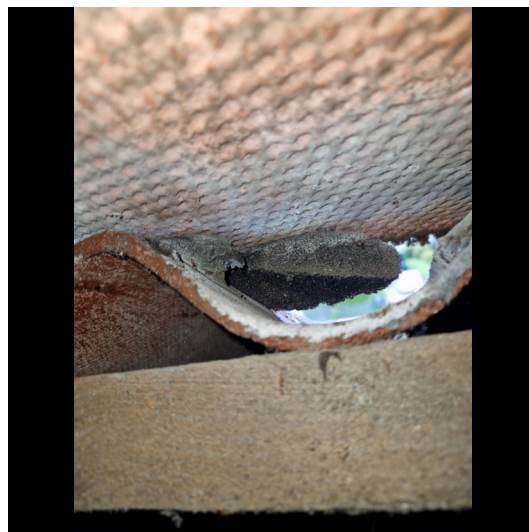
### SKADE:

Tætning i rygning er stedvist mangelfuld

### RISIKO:

Der er risiko for indtrængen af f.eks. fygesne og skader på de underliggende konstruktioner på kort sigt

## Udbedring af skade/fejl/mangler

Opgaven vurderes at kunne udbedres af en tømrer. Vi anslår, at arbejdslønnen er den største del af udbedringsomkostningen, og materialer udgør en mindre del. Det anbefales derfor at lade en tømrer udbedre opgaven på regning.

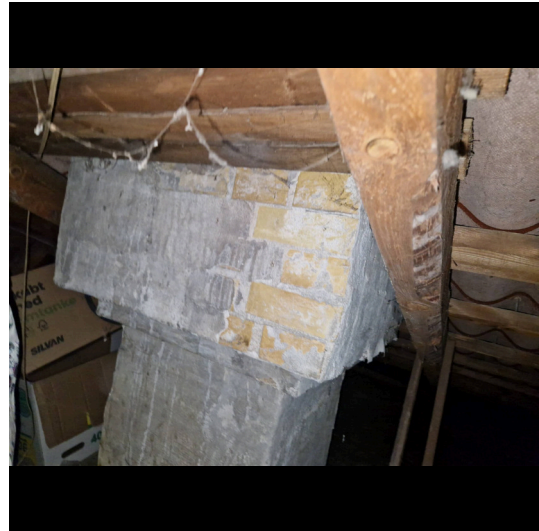
**SKADE:**

Skorstenens puds mangler vedhæftning, og noget af det er faldet af i tagrum

**NOTE:**

Omfanget er på nuværende tidspunkt så begrænset, at der ikke skønnes at være nogen risiko.

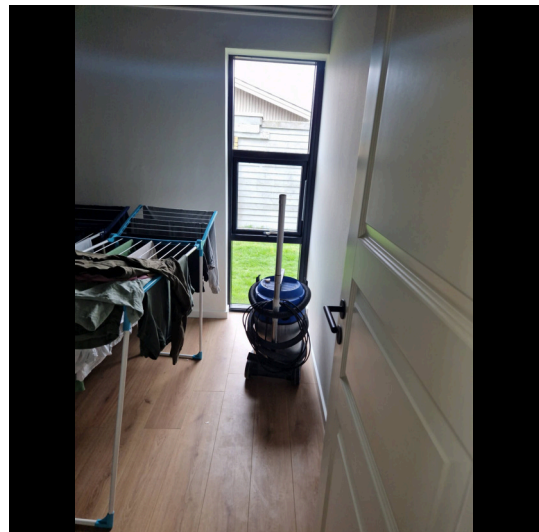
**SKADE:**

Der er ikke den påbudte redningsåbning i rummet

**RISIKO:**

Der er risiko for personskade.

**NOTE:**

Forholdet kan evt. afhjælpes ved montering af røgalarm tilsluttet el-nettet, jf. BR18.

## Etablering af godkendt redningsåbning

Opgaven har ikke været mulig at prissætte, det anbefales at kontakte en tømrer med henblik på udredning af opgaven og tilbud på udbedring.

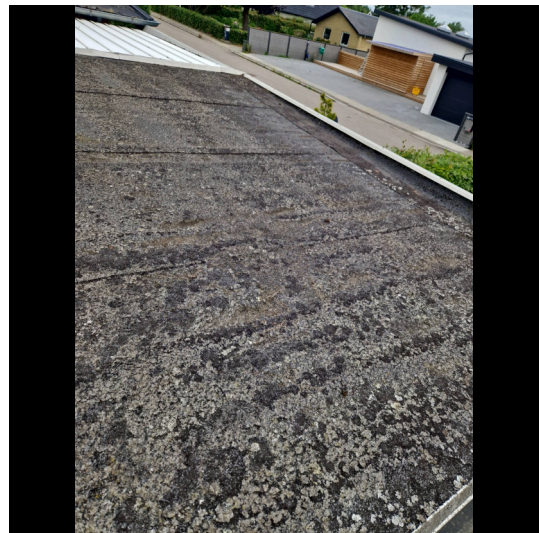
**SKADE:**

Tagpap er med ælde og delvist afvasket skiferbelægning

**RISIKO:**

Det vurderes, at skaden kan udvikle sig på længere sigt.

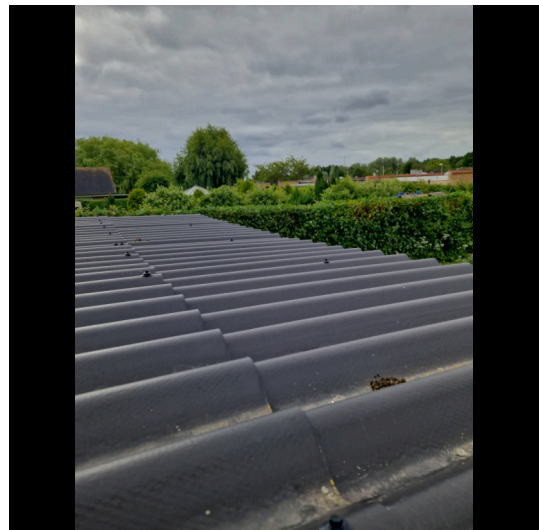
**SKADE:**

Taghældningen er mindre end foreskrevet af tagproducenten

**RISIKO:**

Forholdet skønnes at reducere levetiden af tagdækningen på længere sigt.
