Realsyn+ for

Lyngkær 35,  
2765 Smørum

Dato for besigtigelse: 28-09-2026

## LITRA A - Beboelse

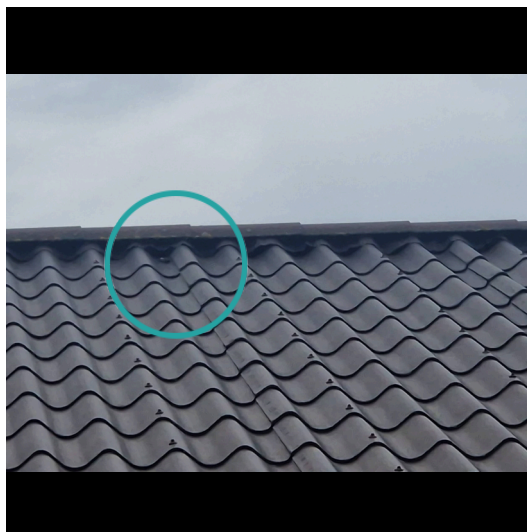
**Tag****SKADE:**

Rygningsbåndet ved rygning og grater er stedvist ikke tætsluttende til tagfladen, bl.a mod syd. Lyspladen ved kip mod syd fremstår nedslidt

**RISIKO:**

Det vurderes, at skaden kan udvikle sig på længere sigt.

**Kr 474,00 / Pr lbm\*****1.394,00 Pr lbm\*****Udskiftning af rygnings-/gratplader**

Udbedringseksempel: Udskiftning af rygnings-/gratplader. rygnings-/gratplader nedtages. rygnings-/gratplader oplægges iht. fabrikantens anvisninger.

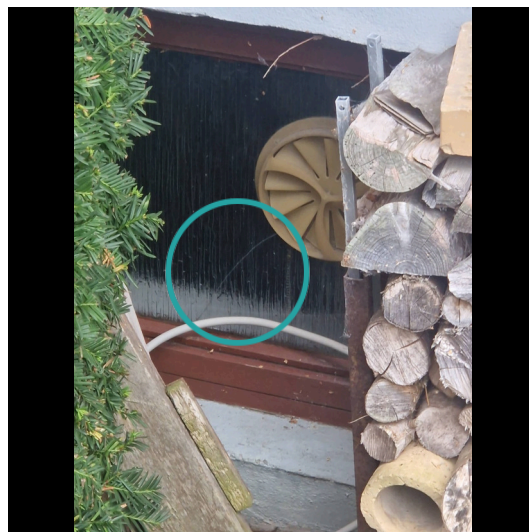
**Ydervægge****SKADE:**

Der er stedvist revner/bevægelsesrevner i ydervæggene, bl.a mod nord ved køkkenvinduet

**NOTE:**

Der kunne ikke registreres følgeskader ved besigtigelsen, hvorfor det vurderes at der ikke er nærliggende risiko for skader

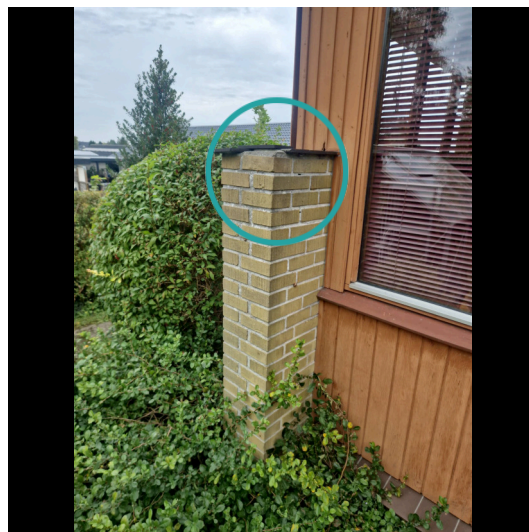
## Ydervægge

### SKADE:

Klinker på læmur mod nordvest er løse

### RISIKO:

Det vurderes, at skaden kan udvikle sig på længere sigt.

## Udskiftning af defekte mursten i murværk

Udbedringseksempel: Udskiftning af defekte mursten af tegl. Defekte sten udhugges manuelt, maks. 3-4 sten i bredden uden understøtning. Nye/brugte hårdtbrændte, frostfaste sten indmures i mørtel efter rengøring og vanding. Der fuges med fugetype og mørtel som det øvrige murværk.

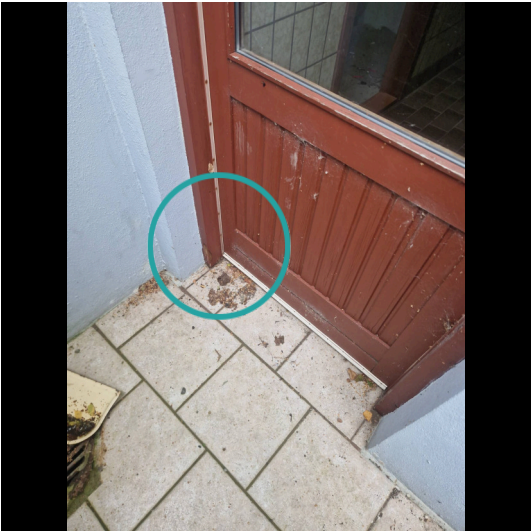
Døre/vinduer/porte

SKADE:

Der er opfugtning og begyndende trænedbrydning i kælderyderdør

RISIKO:

Det vurderes, at skaden kan udvikle sig på længere sigt.

Udskiftning af kælderdoor

Udbedringseksempel: Udskiftning med kælderdoor af træ/alu med 3 lags rude. Terrassedør, 948 x 2.118 mm, karm og indfatninger udtages. Døren erstattes af ny kælderdoor, 948 x 2.118 mm, med 1 stk. 3 lags energirude, 4-20-4-20-4. Dør og karm af fyrretræ med påclipset aluminiumbeklædning udvendigt som Rationel type Auraplu Premium. Karm, 54 x 123 mm, inkl. 8 mm aluminiumbeklædning. Døren leveres overfladebehandlet, standardfarve. Trædelen med imprægnering, grunder og topcoat. Alu-profiler med polyester pulverlakering. Døren leveres med trepunkts paskvil og låseapparat. Døren monteres i væg med afstandsklodser og karmskrue med dækpropper, i alt 6 stk. Mellem karm og væg monteres 2 stk. afstandsklodser af mineraluld. Døren monteres med cylinder, rosetter, slublik og greb som Ruko nr. 408. Føjeliste af lakeret bøg, 15 x 21 mm, monteres. På begge sider fuges med elastisk fugemateriale, som SikaHyflex-250 Facade, på underlag af fugebånd som SikaBagstop.

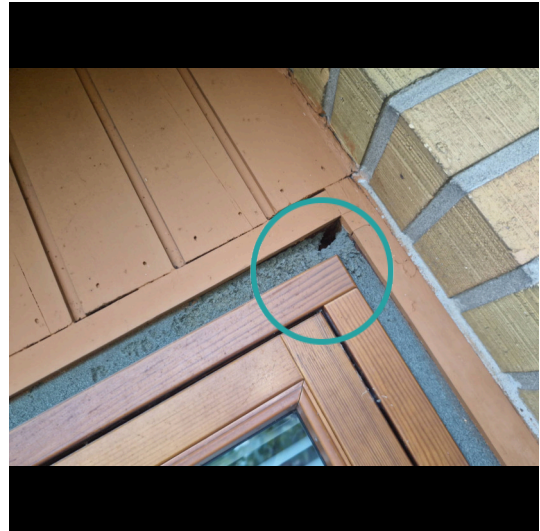
**Døre/vinduer/porte****SKADE:**

Fugebånd omkring døre og vinduer er med småskader og mindre huller, bl.a ved vinduer mod syd

**RISIKO:**

Det vurderes, at skaden kan udvikle sig på længere sigt.

**140,00 Pr lbm\*****Montering af fugebånd**

Montering af fugebånd på døre/vinduer. Fugebånd, monteres i fals på eksisterende vinduer/døre.

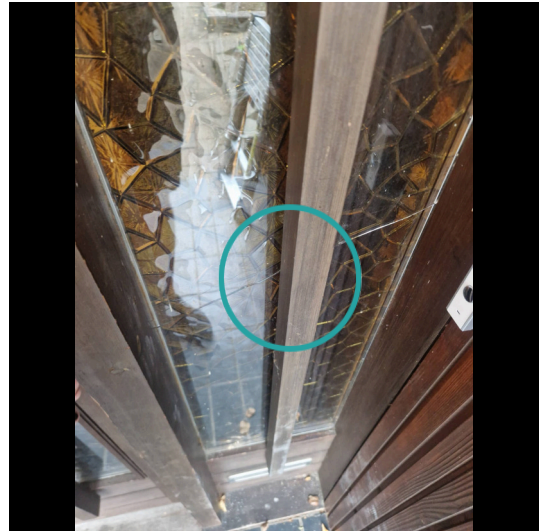
**Døre/vinduer/porte****SKADE:**

Der er enkelte revnede ruder, bl.a ved hoveddør og vindue på toilet i kælder

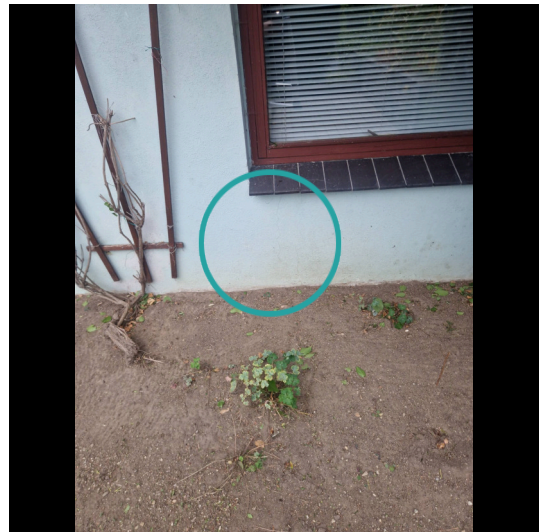
**Fundament/sokkel****SKADE:**

Puds på sokkel/kælderydervægge er i områder med mangelfuld vedhæftning og stedvise revner, bl.a mod nord

**NOTE:**

Omfanget er på nuværende tidspunkt så begrænset, at der ikke skønnes at være nogen risiko.

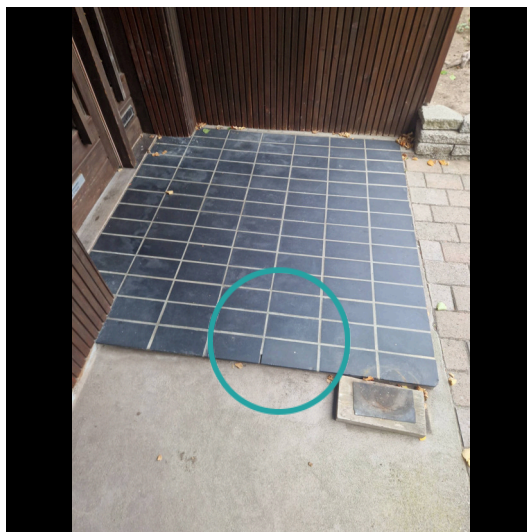
## Fundament/sokkel

## SKADE:

Klinker på kældertrappe er med mangelfuld vedhæftning og enkelte er beskadiget. Vanger ved kældertrappe er med revner og afskalninger. Klinker på trin ved hoveddør er med mangelfuld vedhæftning og der er enkelte løse klinker med et par revnede fuger

## RISIKO:

Det vurderes, at skaden kan udvikle sig på længere sigt.

## Udskiftning af klinker på trappe

Udbedringseksempel: Udskiftning af klinker på grund/stødtrin. Klinker på trappetrin afhugges, betonlaget afrenses og forbehandles. Naturklinker udlægges på grund- og stødtrin. Klinkerne fuges med cementbaseret, frost- og vandfast fugemasse. Forudsættes at trinstørrelsen er 40 cm x 120 cm ekskl. evt respos.

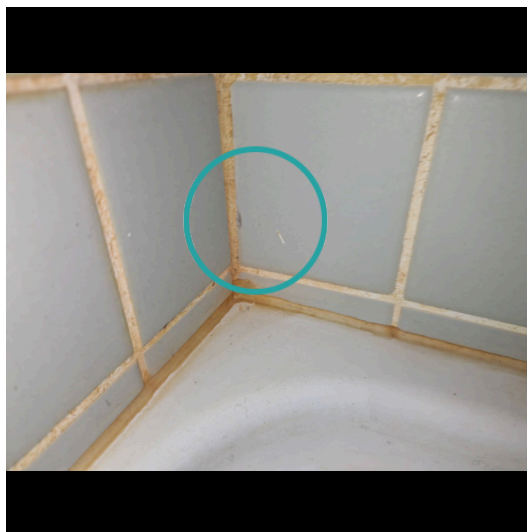
## Stueplan

**SKADE:**

Der er revnede vægfliser samt vægfliser med begrænset vedhæftning til underlaget i brusenichen. Vægfliser omkring badekar er med mangelfuld vedhæftning til underlaget

**RISIKO:**

Der er tale om vægge med direkte vandbelastning, hvorfor der er risiko for skader på de omkringliggende konstruktioner og installationer.

**Udskiftning af klinker/fliser**

Udbedringseksempel: Udskiftning af vægfliser. Vægfliser aftages. Underlaget rengøres omhyggeligt. Overflader primes og forsegles i hjørner, omkring rørgennemføringer og ved overgang væg/gulv. Heldækkende tætningsmasse påføres. Vægfliser opsættes, fuges og afrenses. I hjørner, og i overgang væg og gulv samt omkring sanitære installationer fuges med elastisk, vådrums siliconefugemasse.

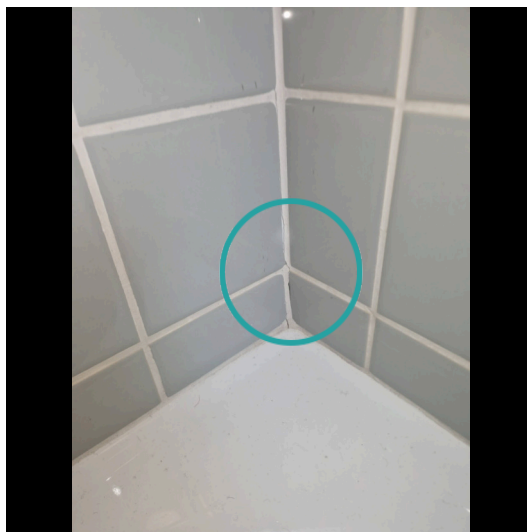
## Stueplan

**SKADE:**

Der er defekte/revnede fuger i bruseniche på væg mod gang. Der er enkelte revnede fuger ved badekar, bl.a hjørnet mod brusenichen

**RISIKO:**

Der er tale om fuger, som er direkte vandbelastede, hvorfor der er risiko for skader på de omkringliggende konstruktioner og installationer.

**Eftergang af fuger**

Udbedringseksempel: Eftergang af fuger. Eksisterende fuger udskæres. Underlaget rengøres omhyggeligt, fugesider affedtes.

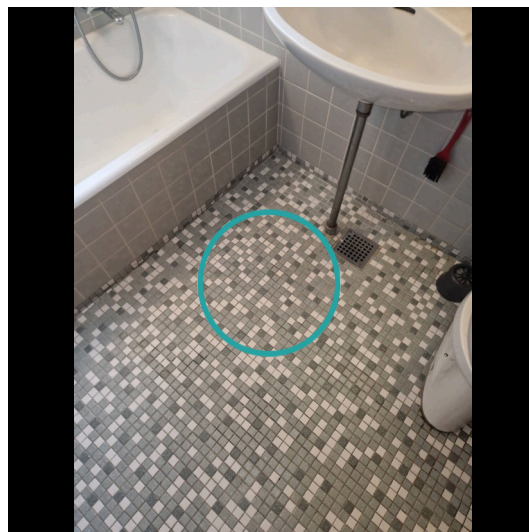
## Stueplan

**SKADE:**

Der er gulvklinter med mangelfuld vedhæftning til underlaget udenfor det vandbelastede område, bl.a ved gulv afløb

**NOTE:**

Der er tale om et område, som ikke er vandbelastet. Der vurderes derfor ikke at være nærliggende risiko for skader.

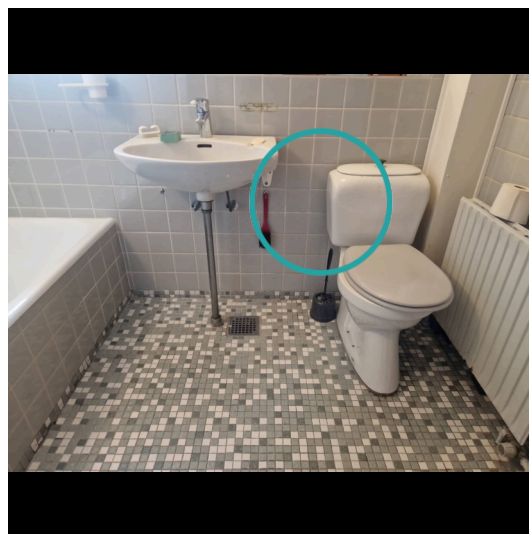
## Stueplan

**SKADE:**

Der er vægfliser med mangelfuld vedhæftning til underlaget udenfor det vandbelastede område

**NOTE:**

Der er tale om områder, som ikke er vandbelastet. Der vurderes derfor ikke at være nærliggende risiko for skader.

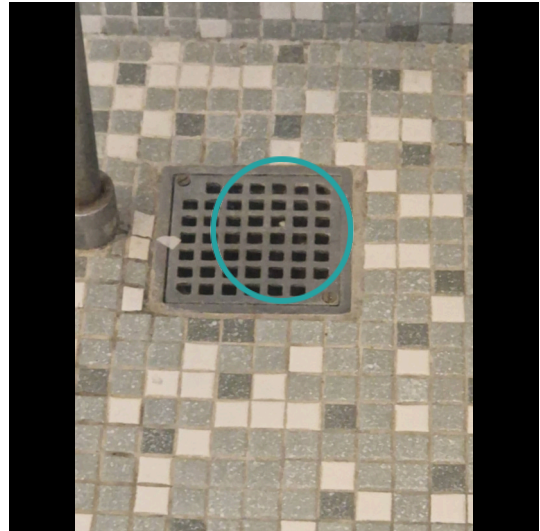
**Stueplan****SKADE:**

Der er afstand og synlig betonkant mellem afløbsskål og rist i gulv afløb ved håndvasken

**NOTE:**

Gulv afløbet er ikke vandbelastet fra gulvoverfladen, og der skønnes derfor ikke at være nærliggende risiko for skader.

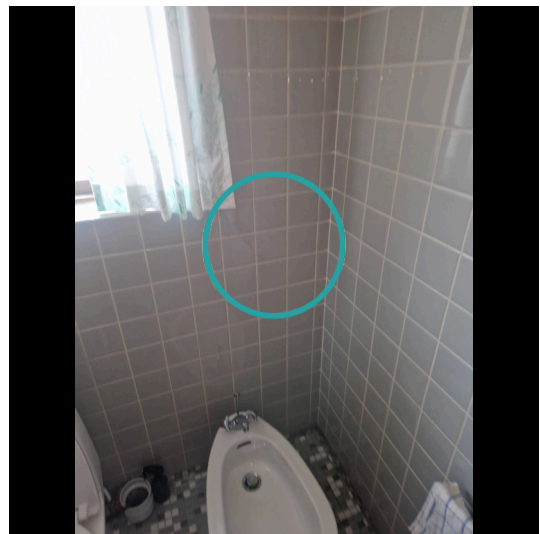
**Stueplan****SKADE:**

Der er vægfliser med mangelfuld vedhæftning til underlaget

**NOTE:**

Der er tale om områder, som ikke er vandbelastet. Der vurderes derfor ikke at være nærliggende risiko for skader.

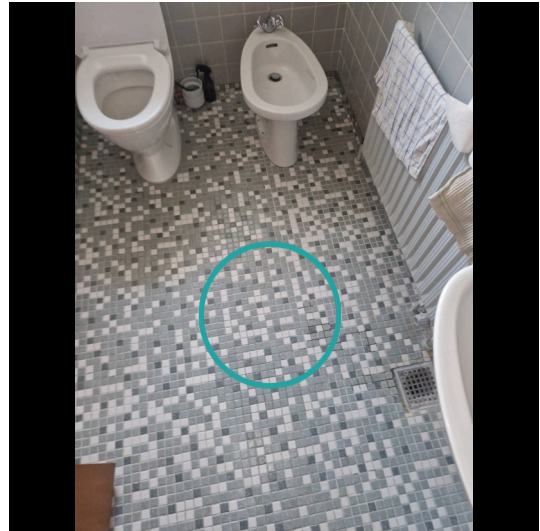
## Stueplan

**SKADE:**

Der er gulvklinter med mangelfuld vedhæftning til underlaget

**NOTE:**

Der er tale om et område, som ikke er vandbelastet. Der vurderes derfor ikke at være nærliggende risiko for skader.

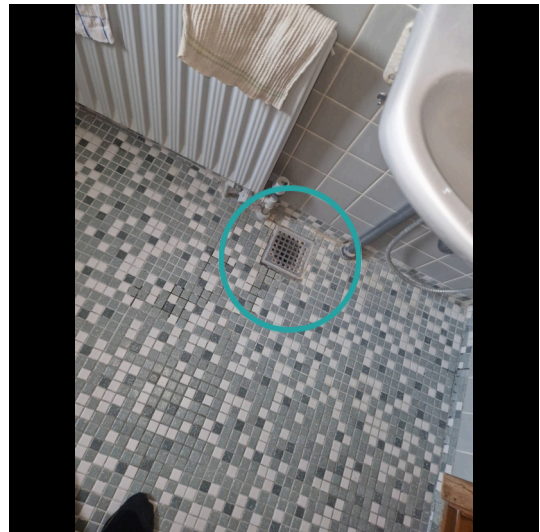
## Stueplan

**SKADE:**

Der er afstand og synlig betonkant mellem afløbsskål og rist i gulvafløb ved håndvasken

**NOTE:**

Gulvafløbet er ikke vandbelastet fra gulvoverfladen, og der skønnes derfor ikke at være nærliggende risiko for skader.

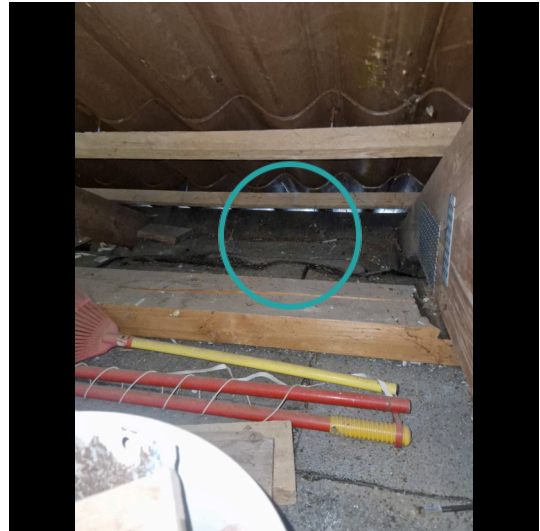
**Stueplan****SKADE:**

Der er ikke tilstrækkelig ventilation af tagrum

**NOTE:**

Konstruktionen har henstået sådan i en længere årrække uden følgeskader, der vurderes derfor ikke at være nærliggende risiko for skade.

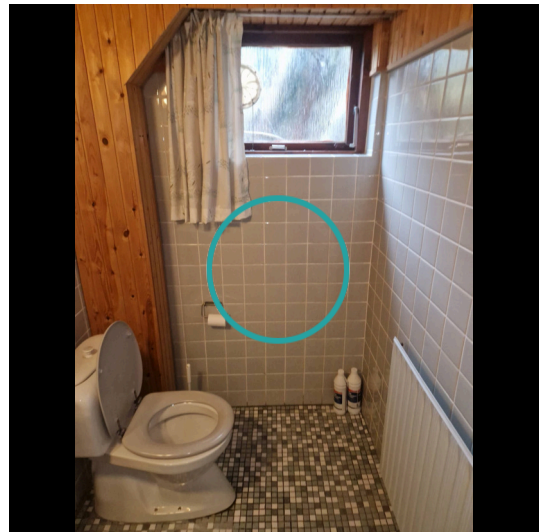
**Kælder****SKADE:**

Der er vægfliser med mangelfuld vedhæftning til underlaget

**NOTE:**

Der er tale om områder, som ikke er vandbelastet. Der vurderes derfor ikke at være nærliggende risiko for skader.

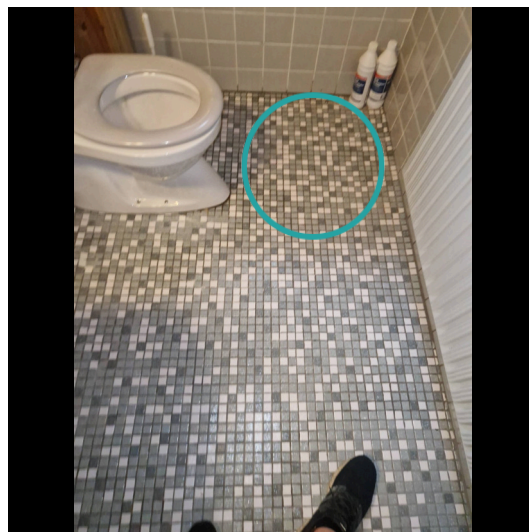
**Kælder****SKADE:**

Der er gulvklinter med mangelfuld vedhæftning til underlaget

**NOTE:**

Der er tale om et område, som ikke er vandbelastet. Der vurderes derfor ikke at være nærliggende risiko for skader.

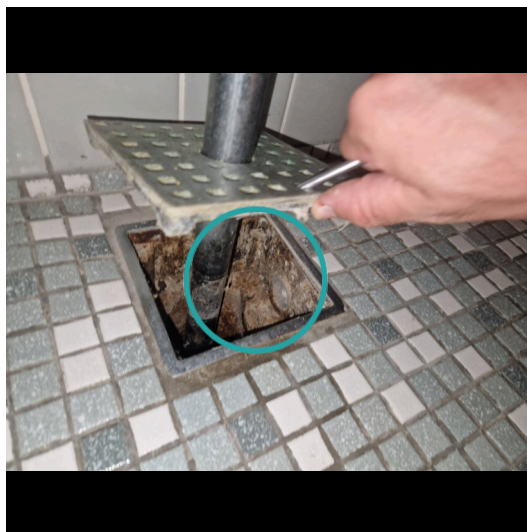
## Kælder

### SKADE:

Afløbsskålen er rusten/tæret.

### RISIKO:

Det vurderes, at skaden kan udvikle sig på længere sigt.

## Udskiftning af gulvafløb

Udbedringseksempel: Udskiftning af gulvafløb i betongulv med fliser/klinker. Afløbsskål ophugges og udskiftes med ny afløbsskål af rustfrit stål med ramme og 140 x 140 mm rist. Inkl. membranklemflange, vandlås og studse for sideindløb. Afløbsskålen tilsluttes afløbssystemet. Beton udstøbes omkring gulvafløbet til plan med eksisterende betonlag.

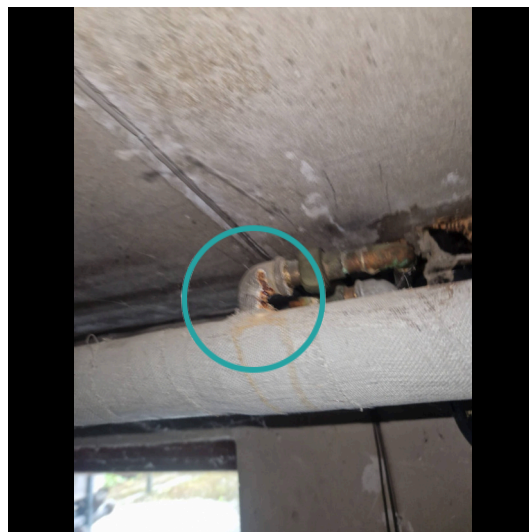
## Kælder

### SKADE:

Varmerør er rustne og tærede, bl.a ved loft til højre for vindue

### RISIKO:

Det vurderes, at skaden kan udvikle sig på længere sigt.

## Udskiftning af varmerør

Udbedringseksempel: Udskiftning af varmerør. Der lukkes for vandet og installationen tømmes i fornødent omfang for vand. Varmerør nedtages og bortkøres. Nyt varmerør monteres.

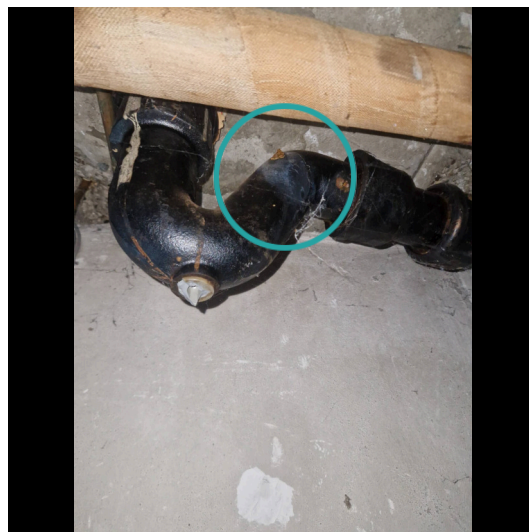
**Kælder****SKADE:**

Faldstamme/afløb er rusten og tæret

**RISIKO:**

Der er tale om korrosion i en grad, som giver risiko for rørbrud/udsivning og dermed følgeskader på omkringliggende konstruktioner på længere sigt.

**Udskiftning af rør**

Udbedringseksempel: Udskiftning af rør. Hvis nødvendigt lukkes der for vandet og installationen tømmes i fornødent omfang for vand. Vandrør, nedtages og bortkøres. Nyt rør, galvaniserede, sømløse gevindrør.

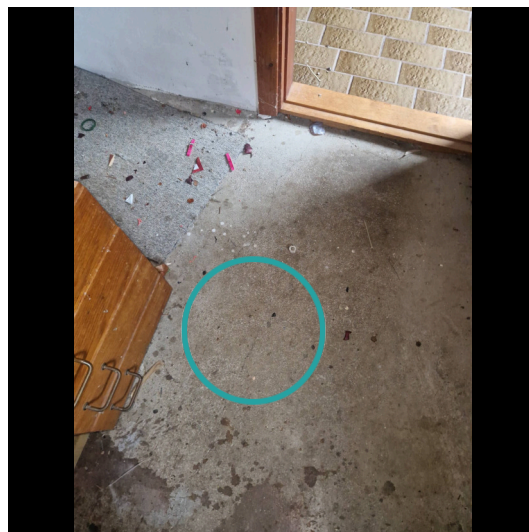
**Kælder****SKADE:**

Der er revner og afskalninger i betongulvet

**NOTE:**

Omfanget er på nuværende tidspunkt så begrænset, at der ikke skønnes at være nogen risiko.

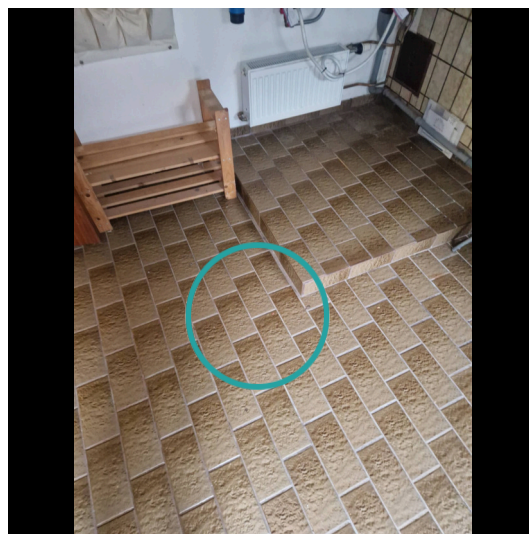
**Kælder****SKADE:**

Der er gulvklinter med mangelfuld vedhæftning til underlaget

**NOTE:**

Omfanget er på nuværende tidspunkt så begrænset, at der ikke skønnes at være nogen risiko.

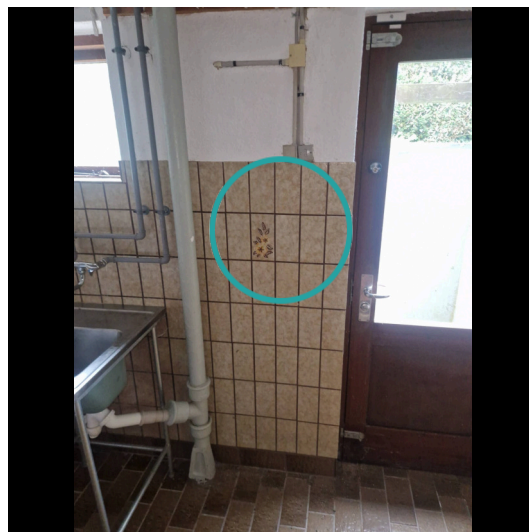
**Kælder****SKADE:**

Vægfliser mangler fuld vedhæftning til underlaget.

**NOTE:**

Omfanget er på nuværende tidspunkt så begrænset, at der ikke skønnes at være nogen risiko.

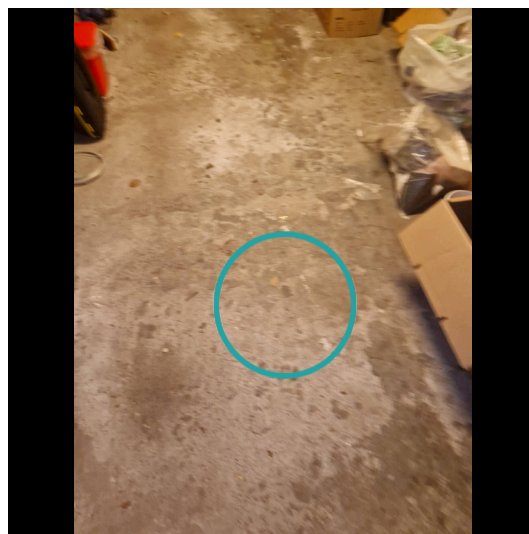
**Kælder****SKADE:**

Der er revner og afskalninger i betongulvet

**NOTE:**

Der kunne ikke registreres følgeskader ved besigtigelsen.

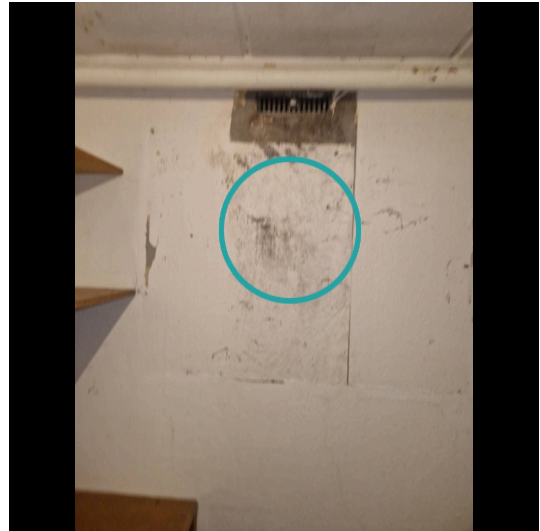
**Kælder****SKADE:**

Der er misfarvninger og lidt løst tapet under ventilationsristen

**NOTE:**

Der kunne ikke registreres følgeskader ved besigtigelsen.

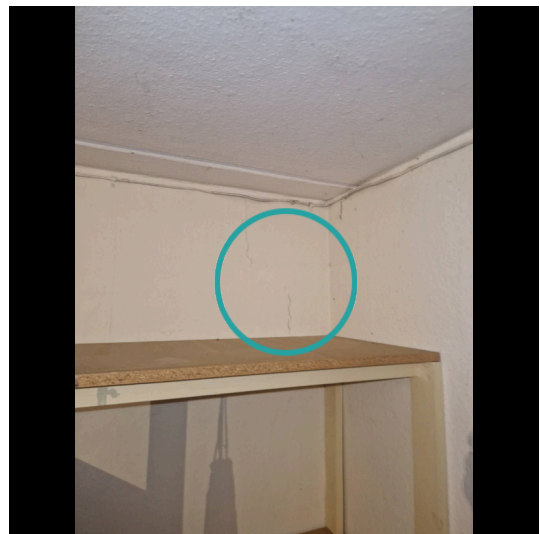
**Kælder****SKADE:**

Der er stedvist mindre revnedannelser i kældervæggene, bl.a i viktalierum på væg bag dør

**NOTE:**

Omfanget er på nuværende tidspunkt så begrænset, at der ikke skønnes at være nogen risiko.

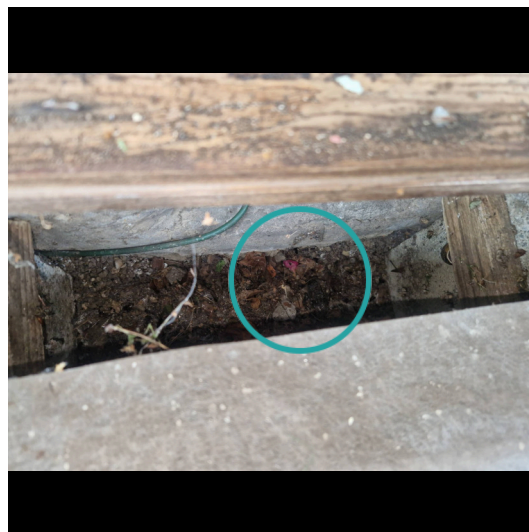
**Kælder****SKADE:**

Sokkeludluftning fra kælder mod syd sidder under terræn

**RISIKO:**

Der skønnes risiko for opfugtning af den indvendige konstruktion ved fugt/vandindtrængning.

**Sænkning/ændring af terræn**

Udbedringseksempel: Sænkning/ændring af hældning på terræn ved bygning. Eksisterende belægning optages og evt. grusunderlaget afrømmes. Råjord afrømmes og bortkøres. Terræn afrettes og det afrømmede grus udlægges, afrettes og komprimeres. Afretningslag af velgradueret bakkemateriale udlægges, kornkurve 0-8 mm, hvorefter overfladen aftrækkes nøjagtigt med ledere og retskinne, så terrænet får fald min. 1:50 på de første 3 m væk fra bygningen. Eksisterende belægning udlægges i lige flugter.
