Realsyn+ for

Grønlandsvej 3,
6100 Haderslev

Bygningsoversigt

Dato for besigtigelse: 15-04-2026

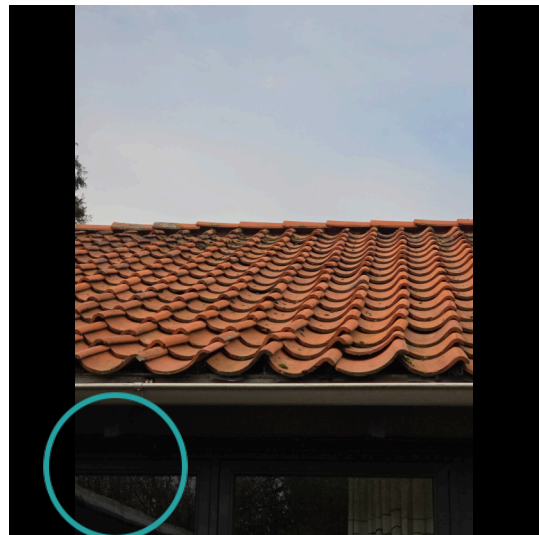
Tag

Tagsten ligger ujævnt , skævt og er gledet ned i flere områder samt med åbne samlinger. Det ses f.eks. mod indkørsel

Skaden kan udvikle sig over en længere årrække.

Eftergang af løse/ujævnt liggende tagsten

Udbedringseksempel: Eksisterende tagsten fastgøres og ligges korrekt iht. fabrikantens anvisninger på lægteunderlag og fastgøres til dette med bindere Ø 3 mm, som JP-tagstensbindere i hver 3. sten - diagonalbinding.

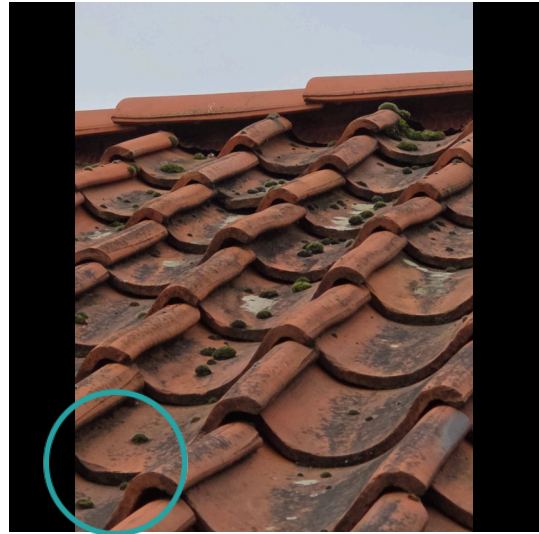
Rygningsbånd har begyndende slip fra tagsten. Det ses f.eks. mod indkørsel

Omfanget er på nuværende tidspunkt så begrænset, at der ikke skønnes at være nogen risiko.

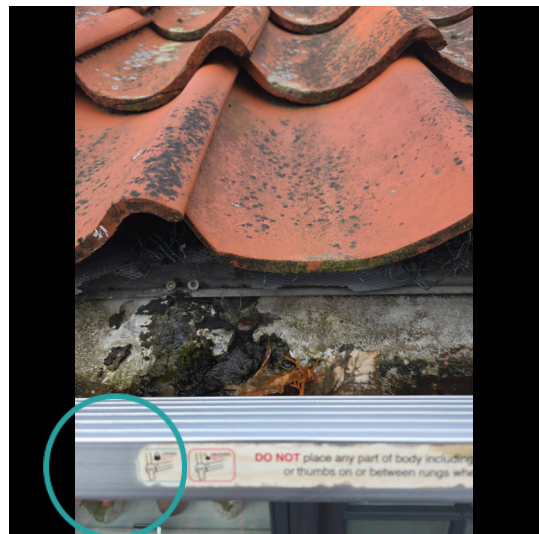
Undertag i tagrender forvitret og smuldrer. Ses f.eks. mod indkørsel

Omfanget er på nuværende tidspunkt så begrænset, at der ikke skønnes at være nogen risiko.

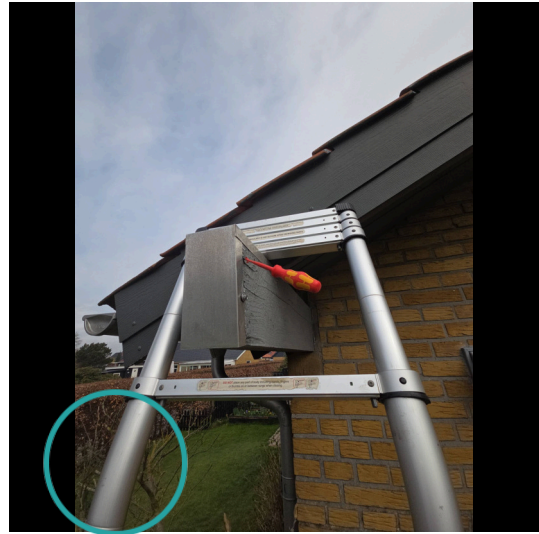
Remender fremstår med nedbrudt træ mod have

Det vurderes, at skaden kan udvikle sig på længere sigt.

Udbedring af remende inkl. montering af kapsel

Udbedringseksempel: Remender afskæres i muligt omfang, remender smøres, endelukning/kapsel monteres, i muligt omfang monteres kapsel også vandret på toppen af Remende.

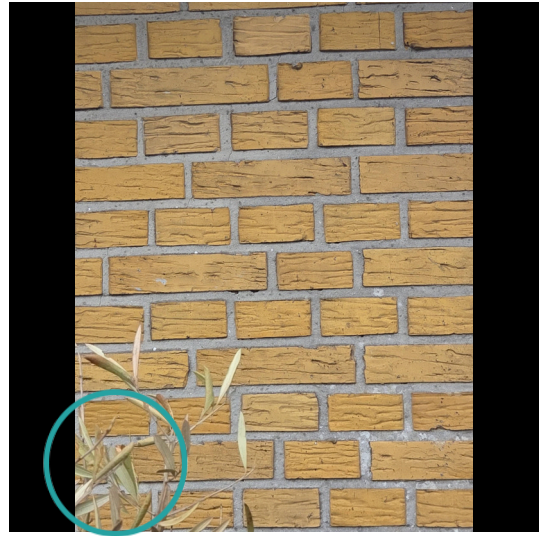
Der er områder med porøse og udfaldne / udvaskede fuger samt skadede sten og revner i murværket, ses f.eks. mod indkørsel

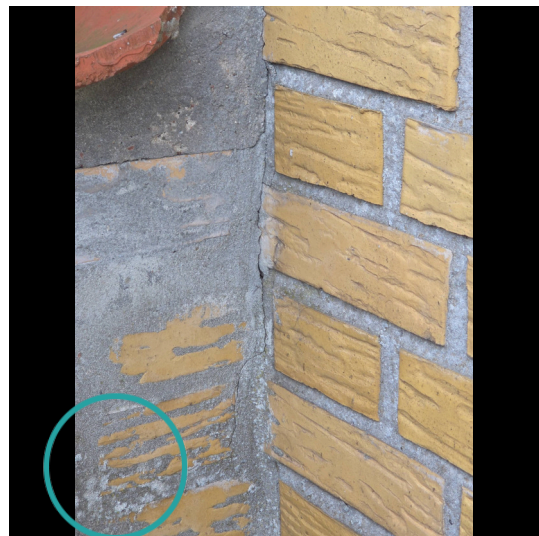
Læmuren er revnet ved sammenbygning med hovedhuset mest mod have

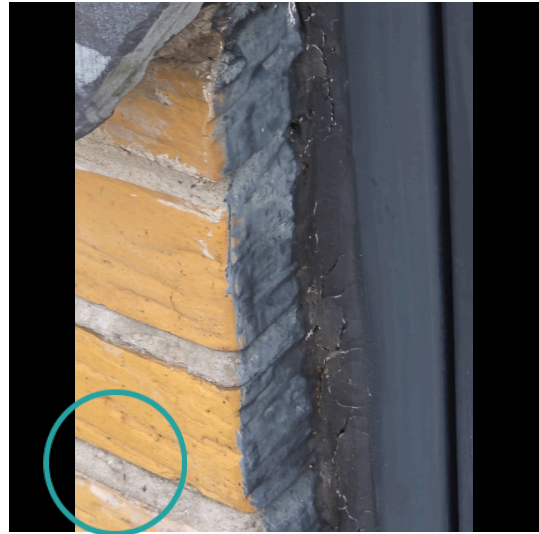
Fuger omkring døre og vinduer har mistet elasticiteten og er revnede i overfladen f.eks. mod stuen

Det vurderes, at skaden kan udvikle sig på længere sigt.

Eftergang af fuger

Udbedringseksempel: Eftergang af fuger. Kontaktflader mellem fuger og omgivende bygningsdele afrenses. Udrensning/udkradsning af eksisterende fuger, stopning, fugeunderlag og elastisk fuger.

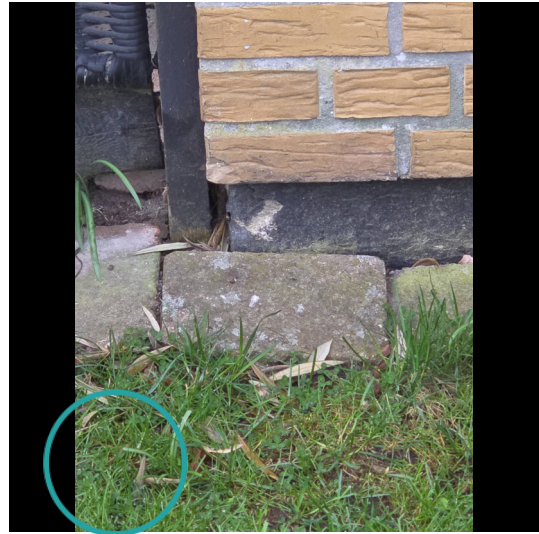
Der er områder, hvor sokkelpuds har begrænset vedhæftning til underlaget og revner. Ses f.eks. mod have

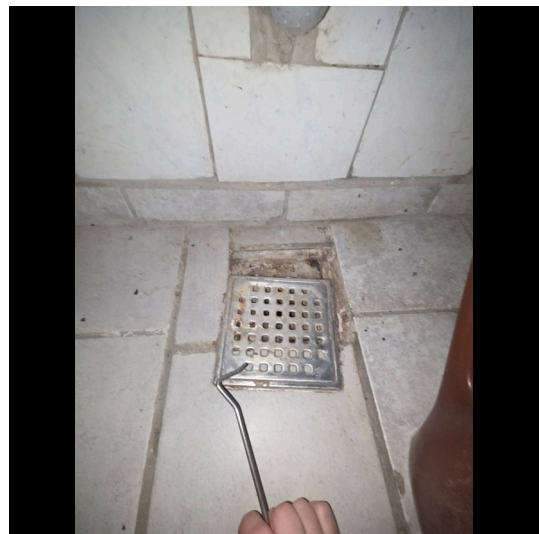
Samlingen mellem afløbsskål og rist er ikke tætsluttende i gulv afløb, risteramme sidder løs

Gulv afløbet er ikke vandbelastet fra gulvoverfladen, og der skønnes derfor ikke at være nærliggende risiko for skader.

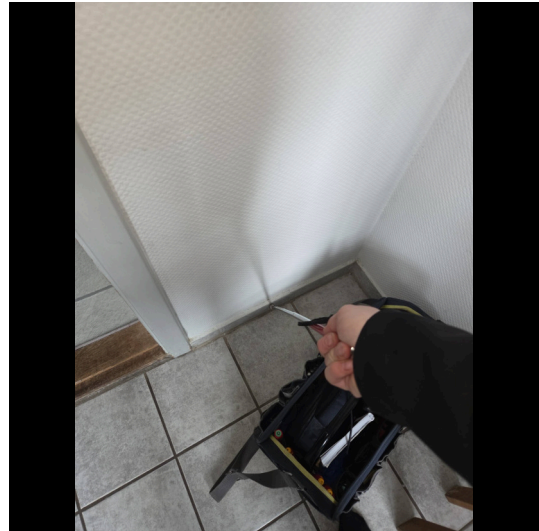
Der er sokkelklinker med mangelfuld vedhæftning til underlaget

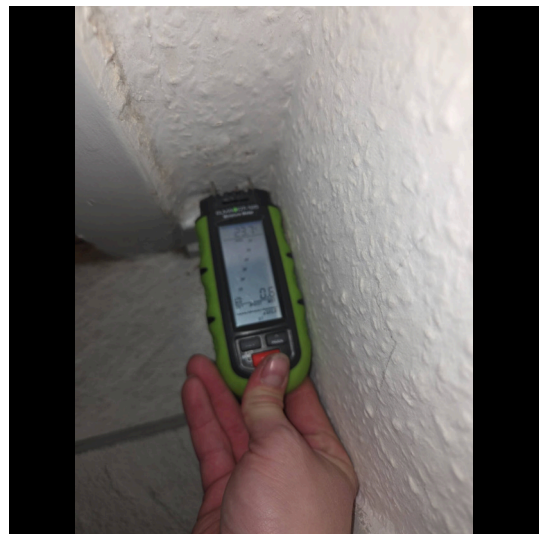
Der er konstateret områder mod bad og værelse, hvor vægpuds har manglende vedhæftning til underlaget

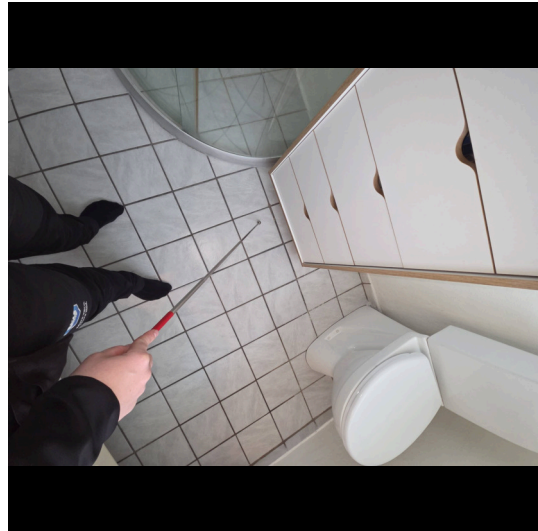
Der er gulvklinker med mangelfuld vedhæftning til underlaget b.la mod toilet

Der er tale om et mindre område, som ikke er vandbelastet. Der vurderes derfor ikke at være nærliggende risiko for skader.

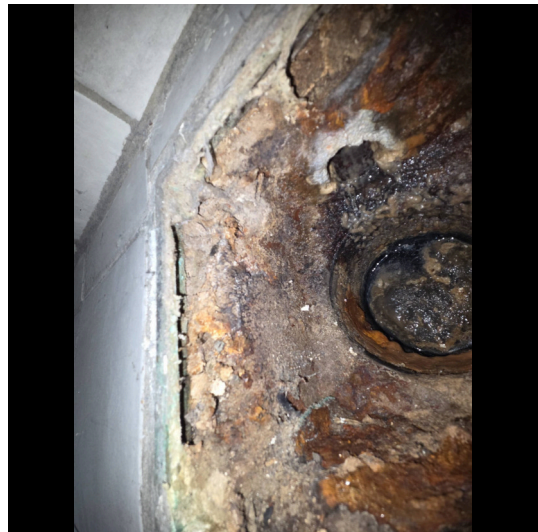
Der er afstand og synlig betonekant mellem afløbsskål og rist i gulv afløb ved håndvasken

Gulv afløbet er ikke vandbelastet fra gulvoverfladen, og der skønnes derfor ikke at være nærliggende risiko for skader.

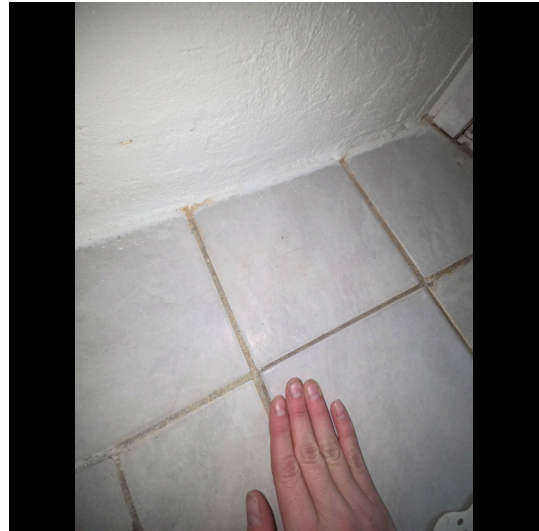
Der er revnede gulvklinter samt gulvklinter med begrænset vedhæftning til underlaget i bruseniche

Der er tale om gulv med direkte vandbelastning, hvorfor der er risiko for skader på de omkringliggende konstruktioner og installationer.

Udskiftning af klinker/fliser

Udbedringseksempel: Udskiftning af klinker/fliser og vådrumsbehandling. klinker/fliser aftages. Underlaget rengøres omhyggeligt. Gulvet vådrumsbehandles. Der skal anvendes et komplet system til vandtætning med produkter fra samme godkendelse. Overflader primes og forsegles i hjørner, omkring rørgennemføringer og ved overgang væg/gulv. Heldækkende tætningsmasse påføres. Gulvklinter udlægges, fuges og afrenses. I hjørner, og i overgang væg og gulv samt omkring sanitære installationer fuges med elastisk, vådrums siliconefugemasse.

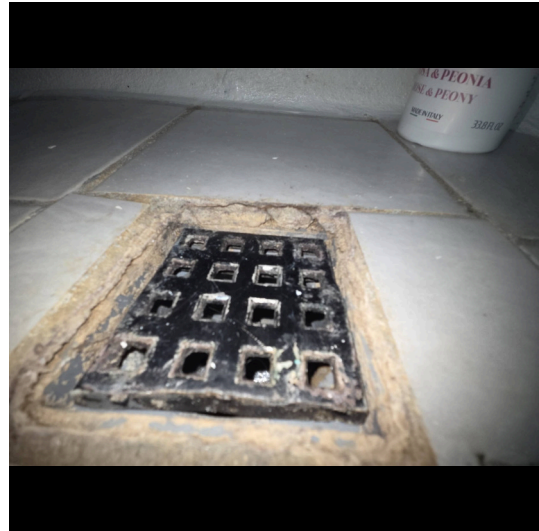
Der er defekte/revnede fuger i bruseniche ved gulv

Der er tale om fuger, som er direkte vandbelastede, hvorfor der er risiko for skader på de omkringliggende konstruktioner og installationer.

Eftergang af fuger

Udbedringseksempel: Eftergang af fuger i vådrum. Eksisterende fuger udskæres. Underlaget rengøres omhyggeligt, fugesider affedtes. Fugemassen påføres ved brug af flisebræt, og smøres ud for at fylde mellemrummet mellem fliser og klinker.

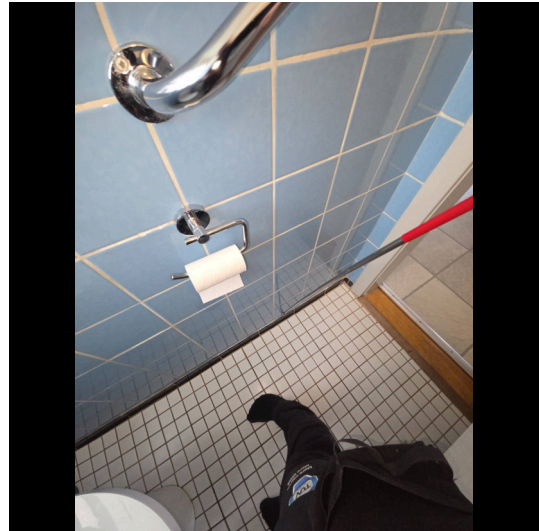
Der er gulvklinker og vægfliser med mangelfuld vedhæftning til underlaget

Der er tale om et mindre område, som ikke er vandbelastet. Der vurderes derfor ikke at være nærliggende risiko for skader.

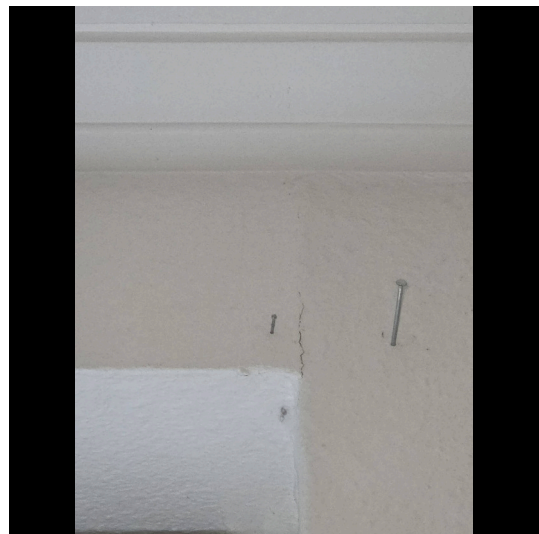
Der er registreret revner i vægge over vindue

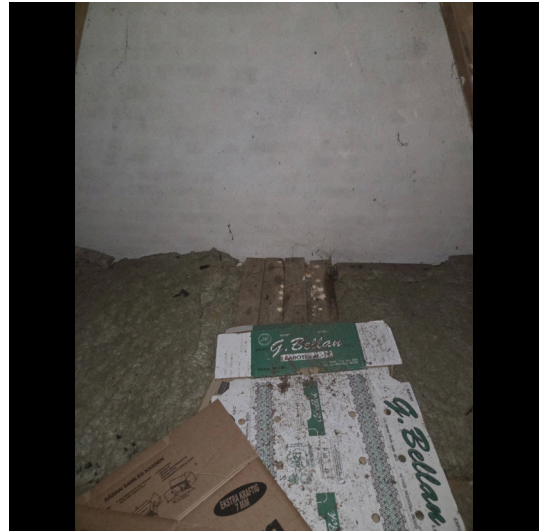
Tagkonstruktionens træværk har spor efter angreb af borebiller. Det ses f.eks. i gangbro mod lem

Insektangreb af denne karakter er almindeligt forekommende i ældre træværk og giver sjældent anledning til styrkesvækkelser i fulde trædimensioner, da angrebene som oftest er i overfladen af træet.

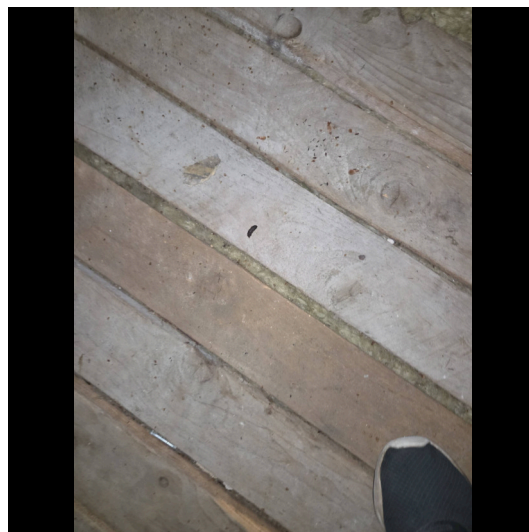
På isoleringen på loftet ses der spor efter skadedyr / rotter

Forholdet kan forårsage betydelige skader på isolering og bygningsdele, og bør derfor hindres adgang.

Udbedring af skade/fejl/mangler

Opgaven vurderes at kunne udbedres af et skadedyrsbekæmper firma. Vi anslår at arbejdslønnen er den største del af udbedringsomkostningen og materialer udgør en mindre del. Det anbefales derfor at lade et skadedyrsbekæmper udbedre opgaven på regning.

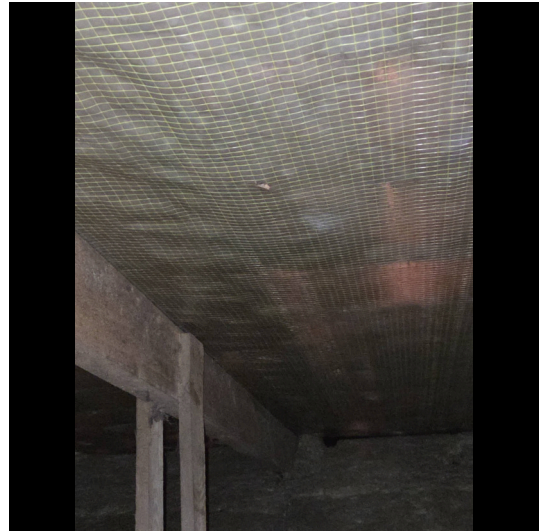
Undertag har flere defekter og er utæt

Der er risiko for fugt / vandindtrængen i den underliggende konstruktion.

Udbedring/reparation af undertag

Udbedringseksempel: Aftagning af tagbelægning, reparation, opstramning af undertag og genudlægning af tagbelægning. Undertaget repareres og strammes op, så det højst hænger 10-15 mm. Fjedre til fastholdelse af undertag monteres på taglæggerne udefra. Den nedtagne tagbelægning genoplægges på lægteunderlaget.

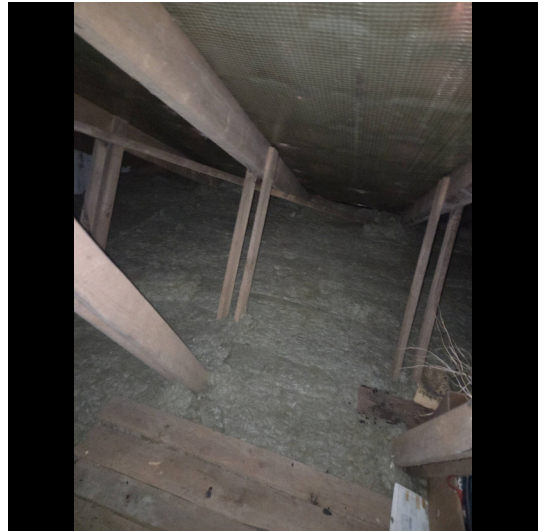
Isolering er ført helt ud mod undertag ved tagfod, og blokerer derfor for ventilationen

Forholdet ved tagfoden kan medføre, at den naturlige fugtige luft i loftsrummet ikke bliver ledt bort, der ses dog ikke tegn på skade her af.

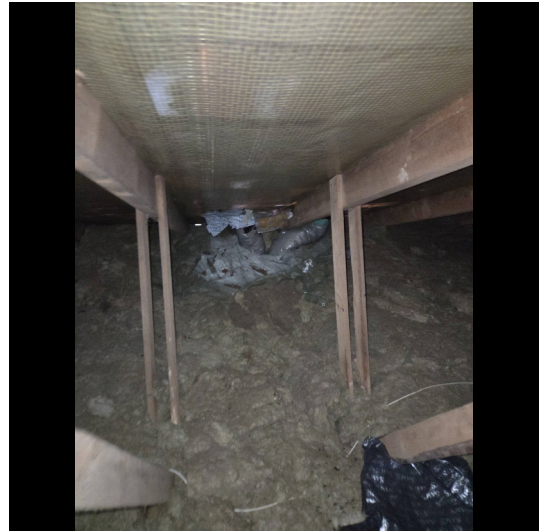
Undertaget mangler tætsluttende samlinger / undertagskraver ved gennemføring af aftræksrør

Der er risiko for fugt / vandindtrængen i den underliggende konstruktion.

Etablering af aftræk fra tagrum inkl. isolering og taghætte

Udbedringseksempel: Etablering af ventilationskanal. Aftrækskanalsystem, som Cembrit. Aftrækskanalen isoleres ved omvikling med lamelmåtter, lagtykkelse 50 mm, afsluttet med Isogenopak. Inkl. taghætte (max rørlængde 3 meter)

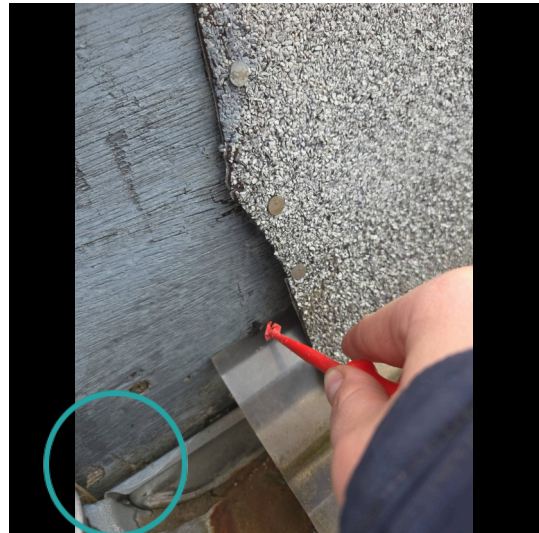
Udvendigt træværk ved og omkring tag har påbegyndende nedbrudt træ. Forholdet er konstateret i stern b.la. mod haven

Det vurderes, at skaden kan udvikle sig på længere sigt.

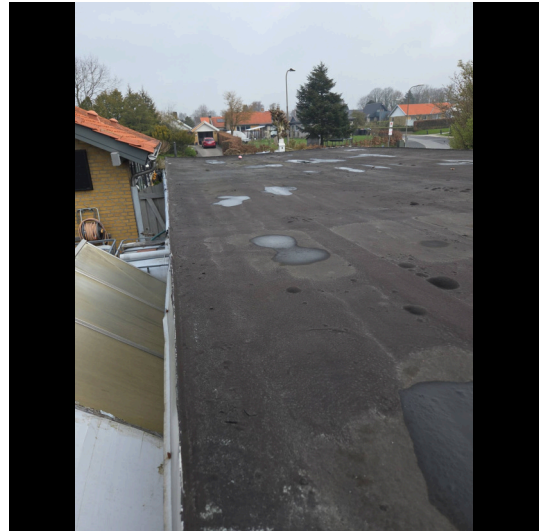
Tagpappen er nedslidt med ujævnheder, lunker og vandansamlinger

Der er nærliggende risiko for skader på de underliggende bygningsdele.

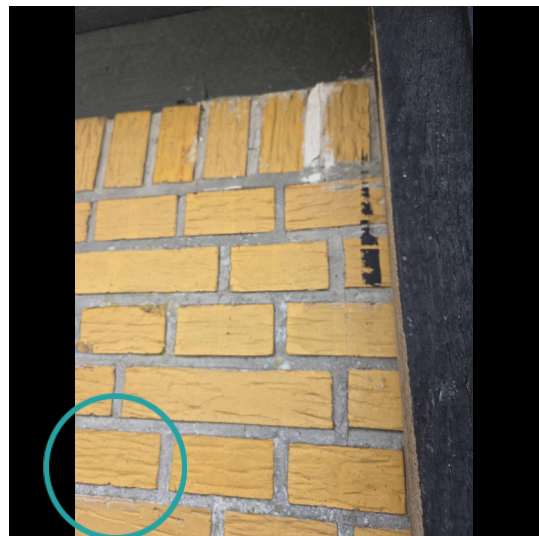
Der er mindre områder med porøse og udfaldne / udvaskede fuger samt enkelte skadede sten i murværket, ses f.eks. mod have

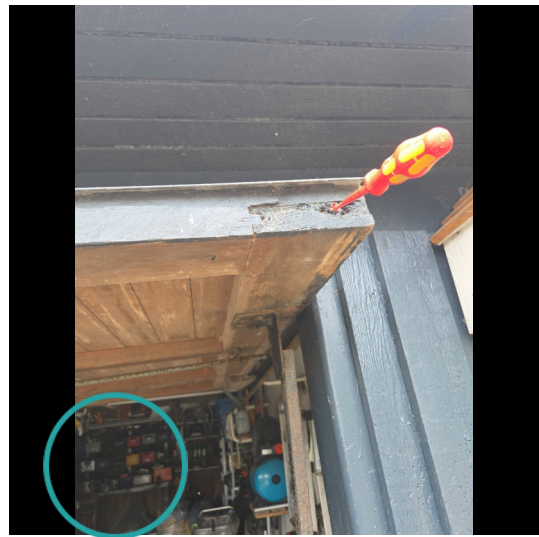
Der er nedbrydning i garageport

Det vurderes, at skaden kan udvikle sig på længere sigt.

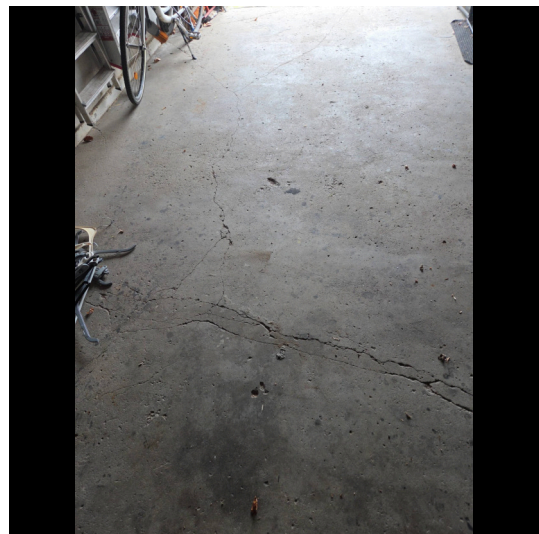
Der er revner og afskalninger i overfladen på betongulvet

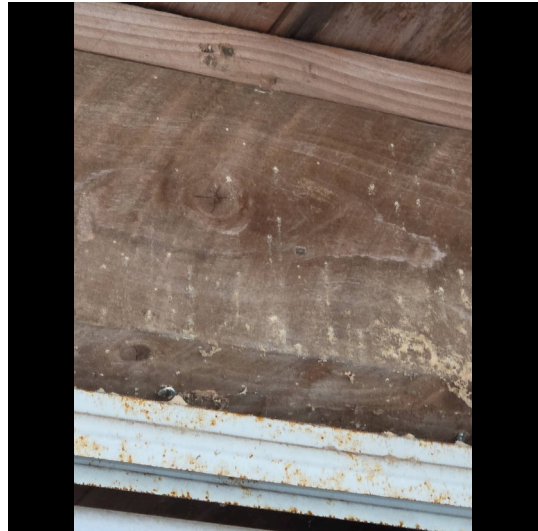
Tagkonstruktionens træværk har spor efter angreb af borebiller. Det ses f.eks. i spær

Borebiller er almindeligt forekommende i ældre træværk og giver sjældent anledning til styrkesvækkelser i fulde trædimensioner.

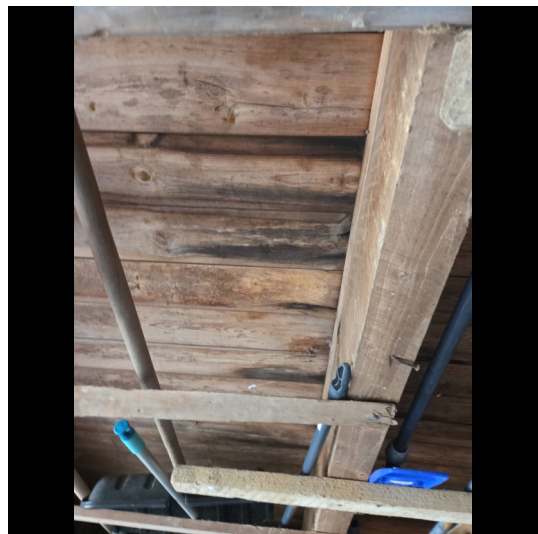
Underbrædder har misfarvninger

Det vurderes, at skaden kan udvikle sig på længere sigt.

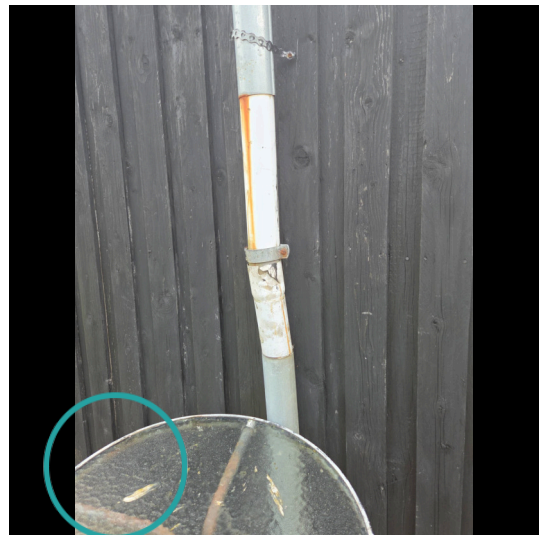
Tagnedløbet er defekt / utæt mod have og tagvand bliver ledt ud på terræn

Der er risiko for skade på andre bygningsdele (facade).

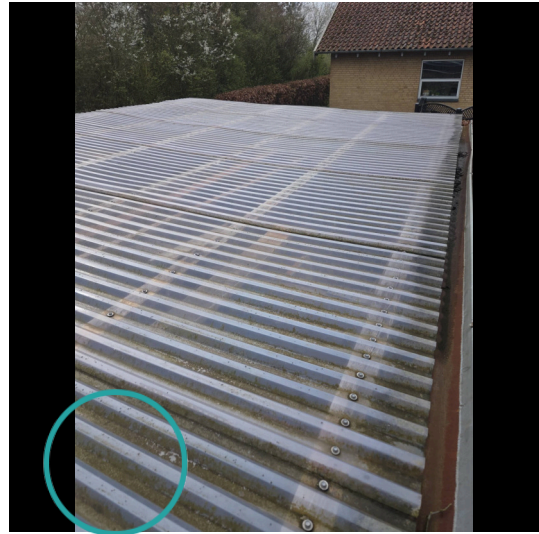
Tagflader/ plastplader fremstår med mindre nedbøjninger og ujævnheder

Vurderes at skyldes for stor lægteafstand

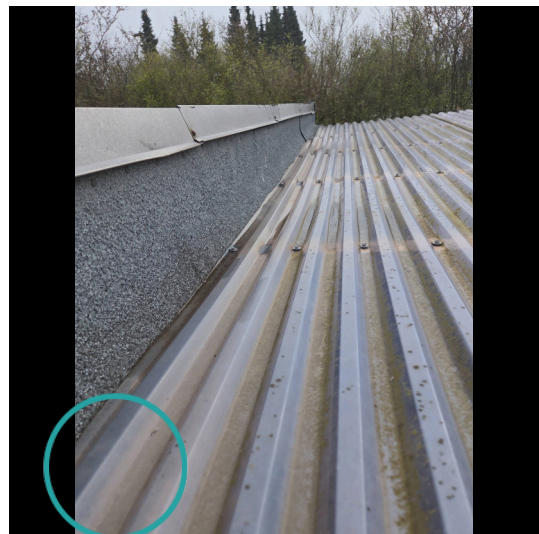
Inddækningen mellem de to bygninger er ikke tætsluttende

Der er nærliggende risiko for skader på andre bygningsdele på længere sigt.

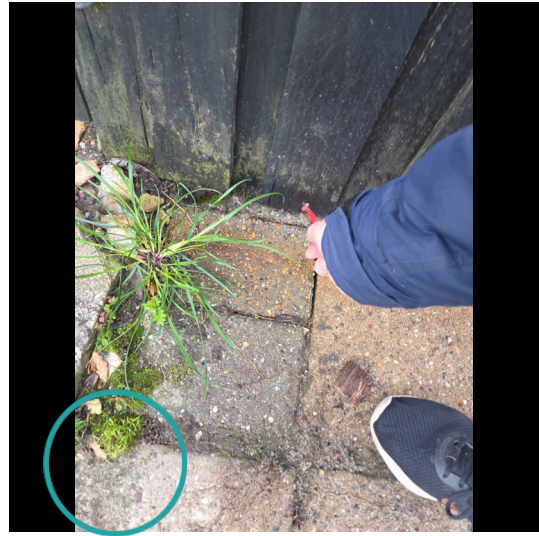
Træbeklædningen er nedbrudt, især mod have

Det må påregnes, at forholdet vil udvikle sig på længere sigt.

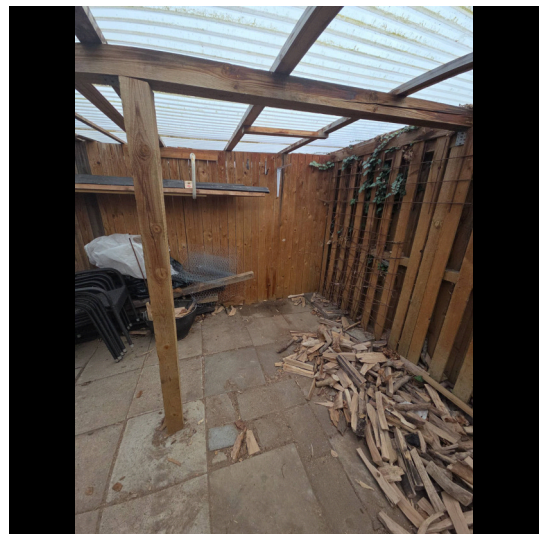
Der er spor af fugt på spær og lægter b.la. mod garage

Tørt ved fugtmåling. Forholdet vurderes at skyldes naturlige sæsonbetonede opfugtninger. Der skønnes ikke at være nærliggende risiko for skader.

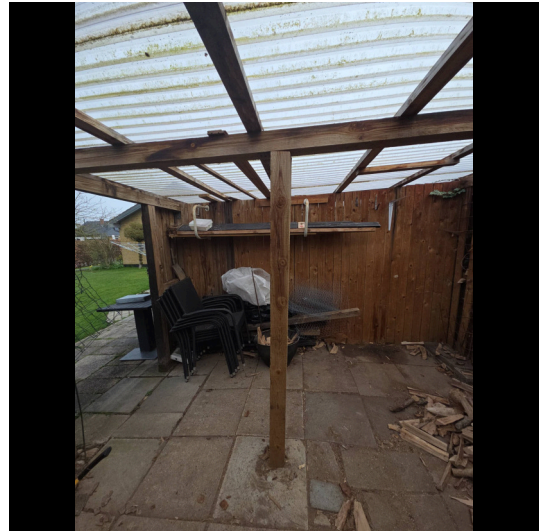
Understøttende stolpe under spær mangler fastgørelse

Konstruktionen har henstået sådan i en længere årrække uden følgeskader, der vurderes derfor ikke at være nærliggende risiko for skade.
