Visuel Einstallations Rapport for

Nylandsvej 11,
8732 Hovedgård

VISUEL ELINSTALLATIONS RAPPORT

Rapport udført af:

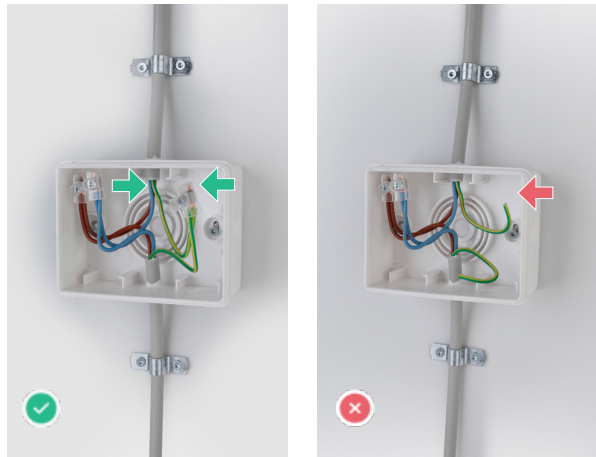
Skade nr. 1

Der mangler virksom beskyttelsesleder i én stikkontakt eller ét tilslutningssted.

Det tidsmæssige krav til virksom jord, er ikke opfyldt. Risikoen for stød vurderes som middel.

Der er et tidsmæssigt krav til virksom jord til en installation uden på bygningen. Dette krav ses ud fra alderen på bygningen, samt udførelstidspunktet for installationen. Hvis et hus er opført efter 1. Januar 1979, så er der ube...

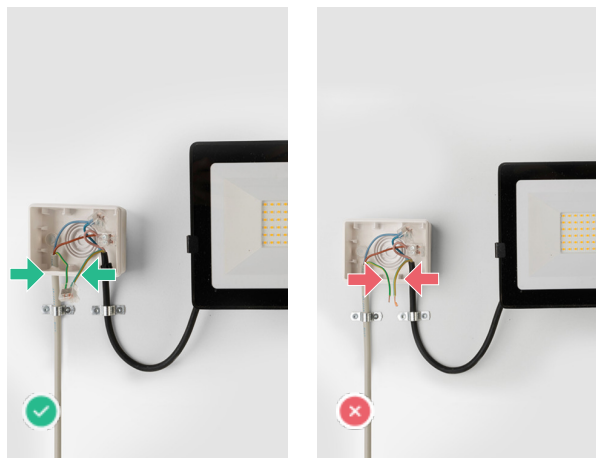
Skade nr. 2

En brugsgenstand er ikke forbundet til beskyttelseslederen.

Det tidsmæssige krav til aktiv/virksom jord, er ikke opfyldt. Risikoen for stød vurderes som middel.

Der er et tidsmæssigt krav til aktiv/virksom jord til brugsgenstande uden på bygningen. Dette krav ses ud fra alderen på bygningen, samt udførelstidspunktet for installationen. Hvis et hus er opført efter 1. Januar 1979, så er de...

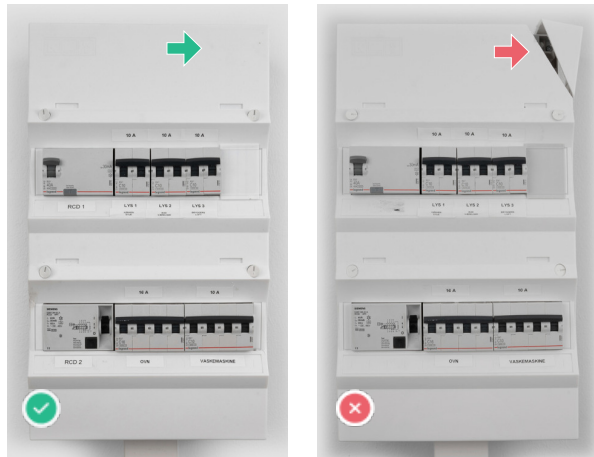
Skade nr. 3

Kapslingen af eltavlen er defekt

Kapslingen er i stykker, som resultere i berøringsfare, samt forringelse af kapslingsklassen. Risikoen for stød vurderes som høj

Kapslingen til el-tavlen skal være intakt. Der må ikke være huller i el-tavlen, og kapslingen må ikke være revnet. Det kan forringe funktionen af kapslingen. Da der er mulighed for berøring af spændingsførende dele, vurderes risik...

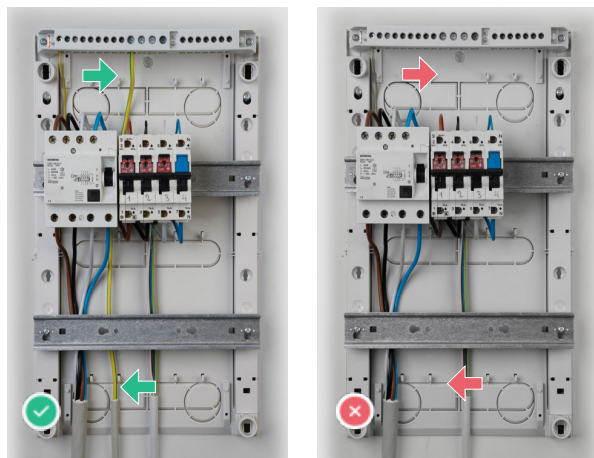
Skade nr. 4

Der mangler en virksom jordforbindelse

Det tidsmæssige krav til centraljording er ikke overholdt. Risikoen for stød vurderes som middel

Fra 1. April 1975 har der været krav til en central jordforbindelse i boliger. Jordforbindelsen er til for at lede fejlstrømme opstået i forbrugsgenstande til jord. Denne forbindelse er ofte udført via kobberkabler. En fejlstrøm e...

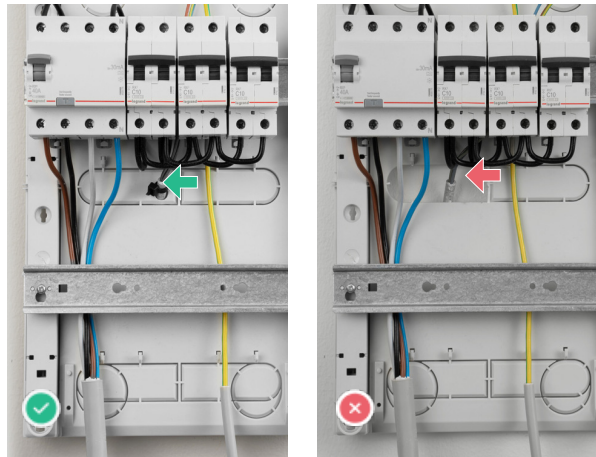
Skade nr. 5

Der er for store åbninger ved kabelindføringer i eltavlen

Åbninger i el-tavlen overstiger de lovmæssige krav. Kravet følger alderen på el-tavlen, og ikke alderen på boligen.

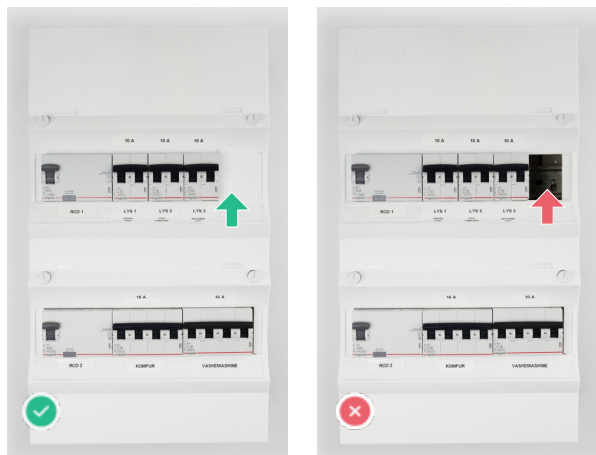
Skade nr. 6

Der mangler afdækningsplader i fronten af eltavlen

Risikoen for direkte berøring af spændingsførende dele er øges, hvis en eller flere afdækningsplader mangler.

Mangler der afdækningsplader i fronten af el-tavlen, så er der risiko for berøring af spændingsførende dele. Afdækningsplader skærmer for tilslutningsklemmerne, der er på tavlekomponenterne i el-tavlen. Afdækningsplader er ikke svære ...

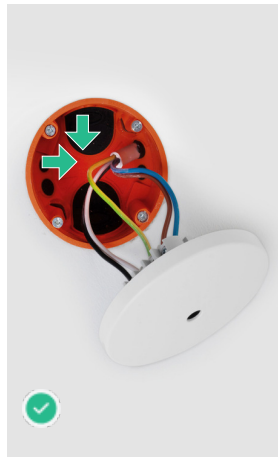
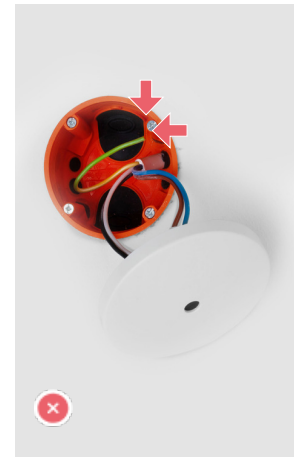
Skade nr. 7

Der mangler virksom beskyttelsesleder i én stikkontakt eller ét tilslutningssted.

Det tidsmæssige krav om virksom jord til elvarmen, er ikke overholdt. Risikoen for stød vurderes som middel.

Elpaneler (elradiatorer), varmepumper, skal have en virksom beskyttelsesleder, såfremt alderen på installationen kræver det. Det skal det fordi, at disse apparater betegnes som klasse 1 brugsgenstande. Det betyder et elektrisk app...

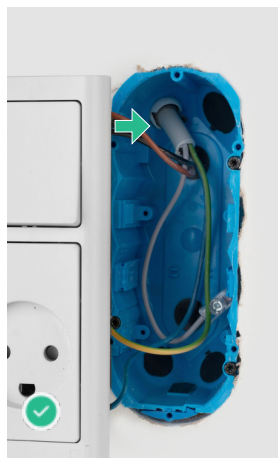
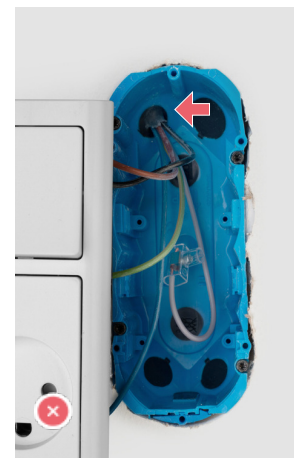
Skade nr. 8

Kabler eller rør er ikke ført korrekt ind i dåse bag stikkontakt eller afbryder.

Den fysiske beskyttelse af kablet forringes, når kablet ikke er ført korrekt i en dåse.

Kabler eller rør TEST skal altid føres ind i dåsen med rør eller yderkappe. Den inderste del af kablet, der sidder direkte på kobberet, kaldes for grundisolering. Det er den del der er farvet i brun, sort, blå, gr...

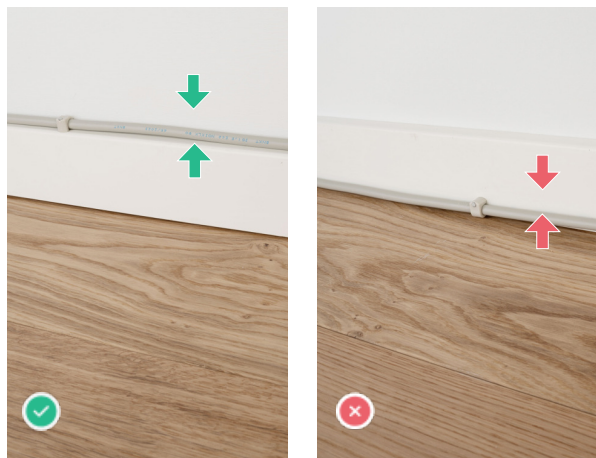
Skade nr. 10

Kabler eller rør er ikke beskyttet mod mekanisk overlast (slag, træk, vrid o.lign.).

Der er ikke ydet tilstrækkelig beskyttelse, imod fysiske påvirkninger af kabler. Risikoen for brand vurderes som lav.

Kabler eller rør med kabler, skal placeres således at der ikke er risiko for beskadigelse via fysiske påvirkninger. Hvis, kabler eller rør med kabler i, er placeret uhensigtsmæssigt, så der er risiko for unødigt beskadigelse, skal ...

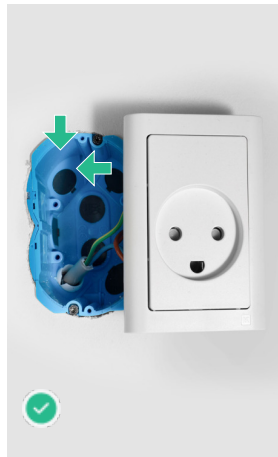
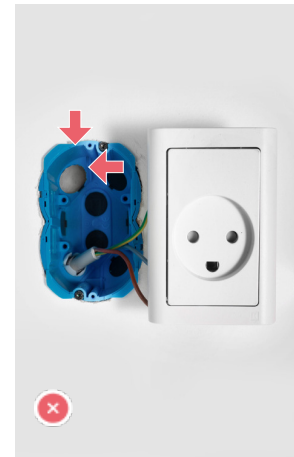
Skade nr. 11

Der er for store åbninger ved dåse bag stikkontakt eller afbryder.

Åbninger i dåsen overstiger de lovmæssige krav.

En dåse skal altid overholde de tætningskrav der er fra sikkerhedsstyrelsen og fabrikanten. Huller i dåsen, samt de åbninger der er ved kabelgennemføringer må ikke være for store. En dåse fungerer som et lukket rum for kabelsaml...

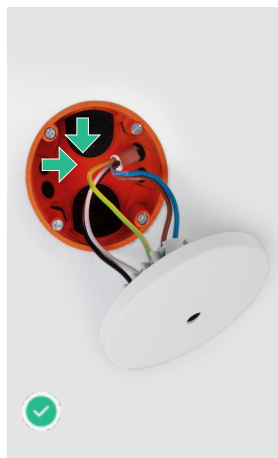
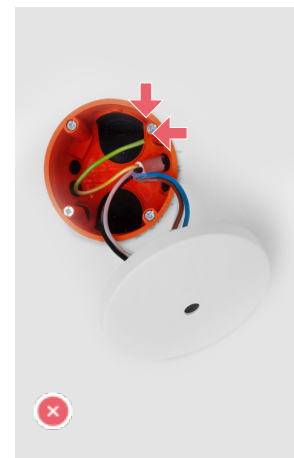
Skade nr. 12

Der mangler virksom beskyttelsesleder i én stikkontakt eller ét tilslutningssted.

Det tidsmæssige krav om virksom jord til elvarmen, er ikke overholdt. Risikoen for stød vurderes som middel.

Elpaneler (elradiatorer), varmepumper, skal have en virksom beskyttelsesleder, såfremt alderen på installationen kræver det. Det skal det fordi, at disse apparater betegnes som klasse 1 brugsgenstande. Det betyder et elektrisk app...

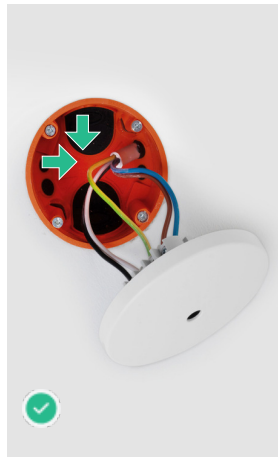
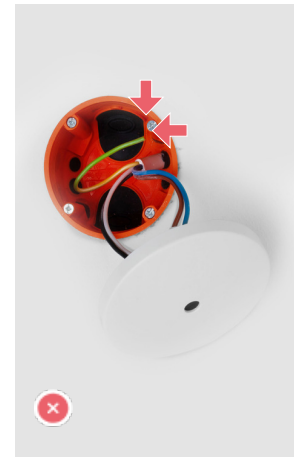
Skade nr. 13

Der mangler virksom beskyttelsesleder i én stikkontakt eller ét tilslutningssted.

Det tidsmæssige krav om virksom jord til elvarmen, er ikke overholdt. Risikoen for stød vurderes som middel.

Elpaneler (elradiatorer), varmepumper, skal have en virksom beskyttelsesleder, såfremt alderen på installationen kræver det. Det skal det fordi, at disse apparater betegnes som klasse 1 brugsgenstande. Det betyder et elektrisk app...

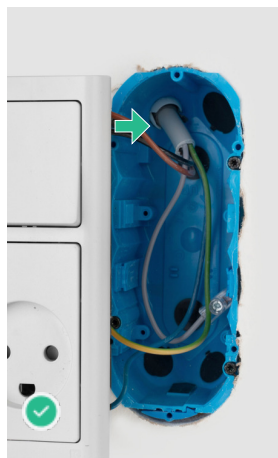
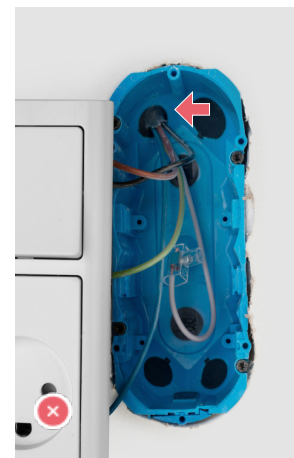
Skade nr. 14

Kabler eller rør er ikke ført korrekt ind i dåse bag stikkontakt eller afbryder.

Den fysiske beskyttelse af kablet forringes, når kablet ikke er ført korrekt i en dåse.

Kabler eller rør TEST skal altid føres ind i dåsen med rør eller yderkappe. Den inderste del af kablet, der sidder direkte på kobberet, kaldes for grundisolering. Det er den del der er farvet i brun, sort, blå, gr...

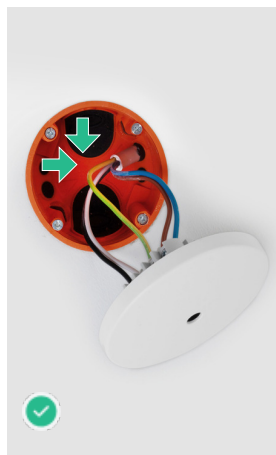
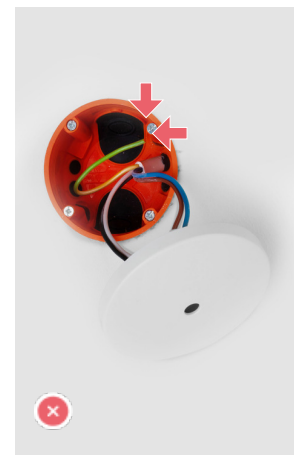
Skade nr. 16

Der mangler virksom beskyttelsesleder i én stikkontakt eller ét tilslutningssted.

Det tidsmæssige krav om virksom jord til elvarmen, er ikke overholdt. Risikoen for stød vurderes som middel.

Elpaneler (elradiatorer), varmepumper, skal have en virksom beskyttelsesleder, såfremt alderen på installationen kræver det. Det skal det fordi, at disse apparater betegnes som klasse 1 brugsgenstande. Det betyder et elektrisk app...

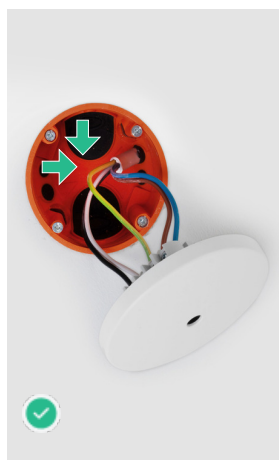
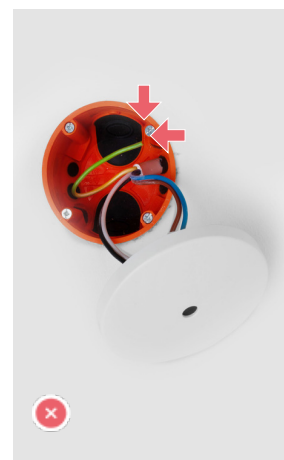
Skade nr. 17

Der mangler virksom beskyttelsesleder i én stikkontakt eller ét tilslutningssted.

Det tidsmæssige krav om virksom jord til elvarmen, er ikke overholdt. Risikoen for stød vurderes som middel.

Elpaneler (elradiatorer), varmepumper, skal have en virksom beskyttelsesleder, såfremt alderen på installationen kræver det. Det skal det fordi, at disse apparater betegnes som klasse 1 brugsgenstande. Det betyder et elektrisk app...

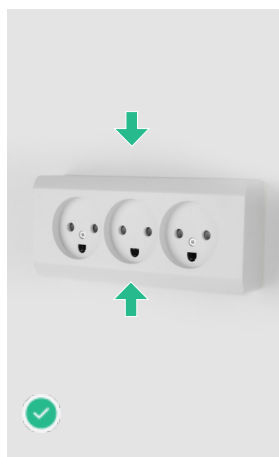
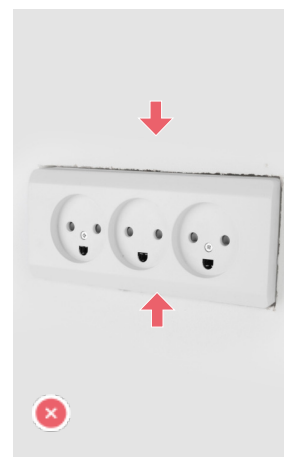
Skade nr. 18

Dåser bag stikkontakter eller afbrydere er ikke installeret efter fabrikantens anvisninger.

Anvisningerne til dåser bag stikkontakter, eller afbrydere er ikke fulgt.

Siden 1. April 1939 har der været et krav til dåser bag afbrydere og stikkontakter. Disse dåser har til formål at skærme bygningsdele, hvis der opstår en kortslutning i en tilslutning eller samling. Eller mod unødigt opvarmning og ...

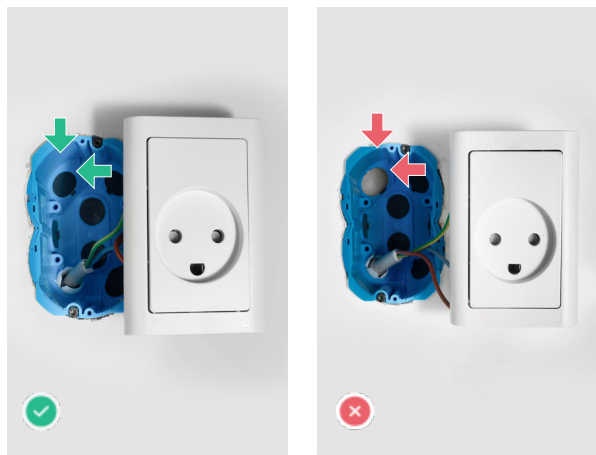
Skade nr. 20

Der er for store åbninger ved dåse bag stikkontakt eller afbryder.

Åbninger i dåsen overstiger de lovmæssige krav.

En dåse skal altid overholde de tætningskrav der er fra sikkerhedsstyrelsen og fabrikanten. Huller i dåsen, samt de åbninger der er ved kabelgennemføringer må ikke være for store. En dåse fungerer som et lukket rum for kabelsaml...
