Realsyn+ for

Søvej 7,
7100 Vejle

Dato for besigtigelse: 26-03-2026

Introduktion til VTR rapporten

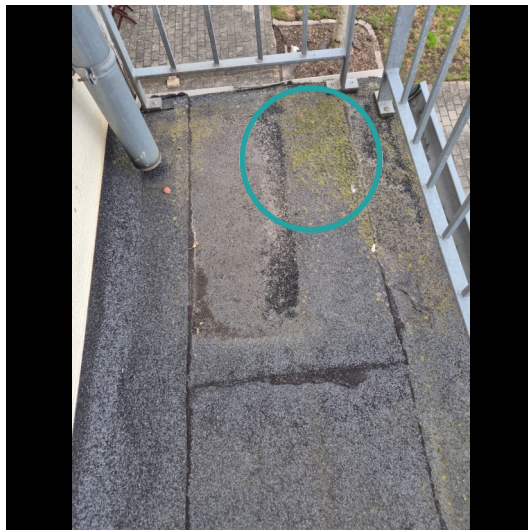
Tagpap ved altan fremstår med revner og er lettere nedslidt og med ælde.

Det vurderes, at skaden kan udvikle sig på længere sigt.

Udbedringseksempel: Montering af nyt lag asfalttagpap. Afrensning og lægning af et lag tagpap på eksisterende tagpapdækning. Eksisterende tagpap grundes med asfaltgrunder, som skal tørre helt, inden det nye tagpap, som Icopal Top Safe, lægges.

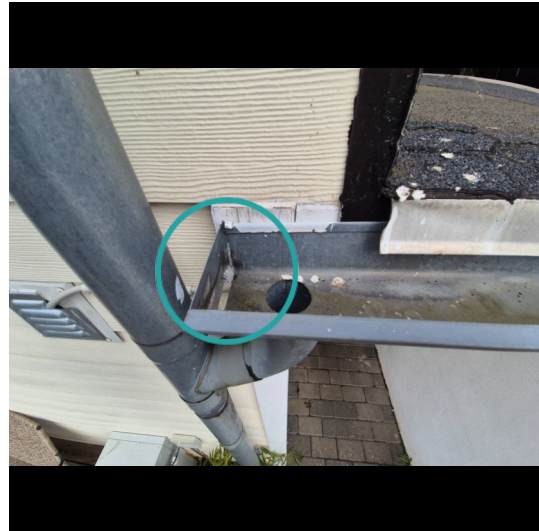
Der er revner/utætheder i tagrende mod syd

Det vurderes, at skaden kan udvikle sig på længere sigt.

Udbedringseksempel: Udskiftning af let tagrende. Den nederste række tagsten/tagplader demonteres/afløftes. Tagrenden nedtages. Tagrende monteres, endebunde og tudstykke monteres ved overgang til nedløb. Tagsten/tagplader genmonteres.

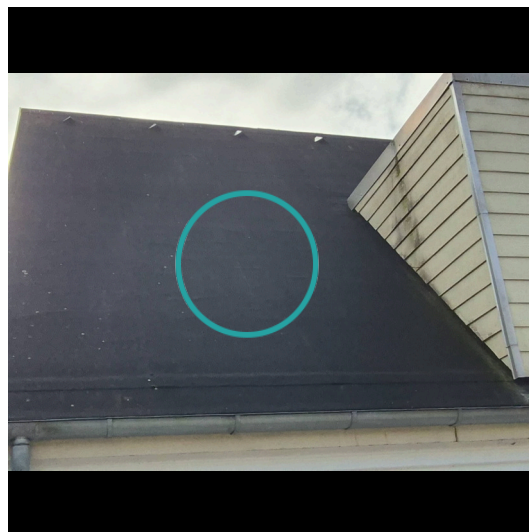
Tagpappen er lettere nedslidt og med dampbuler

Det vurderes, at skaden kan udvikle sig på længere sigt.

Udbedringseksempel: Udbedring af dampbuler på tagpapdækning. Tagpap repareres ved opskæring, klæbning og lapning af buler. Tagpappen skæres op, og fugten mellem tagpaplagene udtørres ved hjælp af varme. Det opskårne tagpap klæbes, og ny overpap udlægges med overlæg min. 100 mm udenfor dampbuleren.

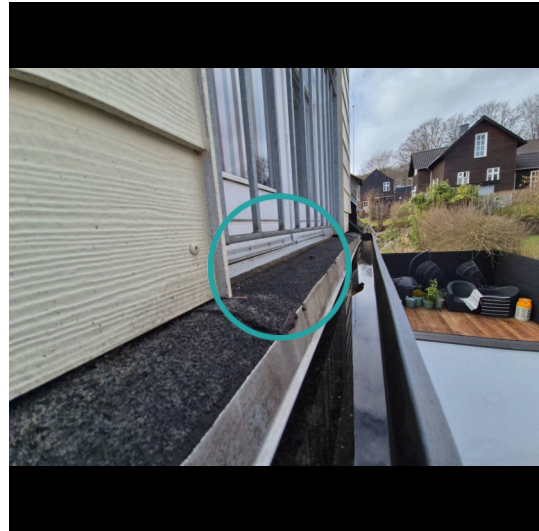
Der er bagfald ved kvistdør i bund mod nord.

Der er risiko for opfugtning af den underliggende konstruktion hvis fugte bliver utæt.

Udbedringseksempel: Opretning af tagrende. Tagrenden nedtages. De eksisterende rendejern rettes op (bukkes), så der bliver fald min. 30 mm pr. 10 m mod det eksisterende tagnedløbsrør. Tagrenden oplægges og tilsluttes tagnedløbsrøret med eksisterende tudstykke.

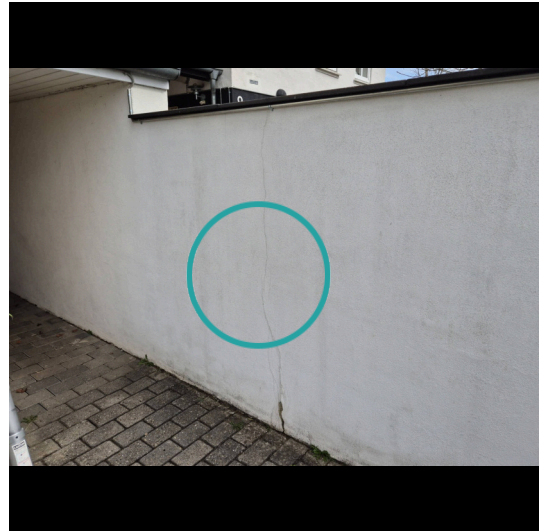
Mur mod nord over dør og Mur mod øst (halvmur) er med revner.

Der kunne ikke registreres følgeskader ved besigtigelsen, og der vurderes ikke at være nærliggende risiko for skade.

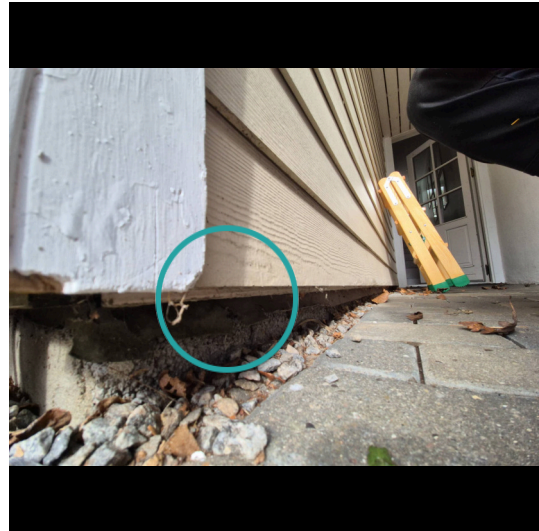
Træbeklædningen er udført uden ventilation bag beklædningen

Forholdet kan medføre u hensigtsmæssig opfugtning og nedbrydninger i beklædning på længere sigt.

Udbedringseksempel: Udskiftning med ny beklædning Beklædning med lister opsættes på underlag, som eksisterende.

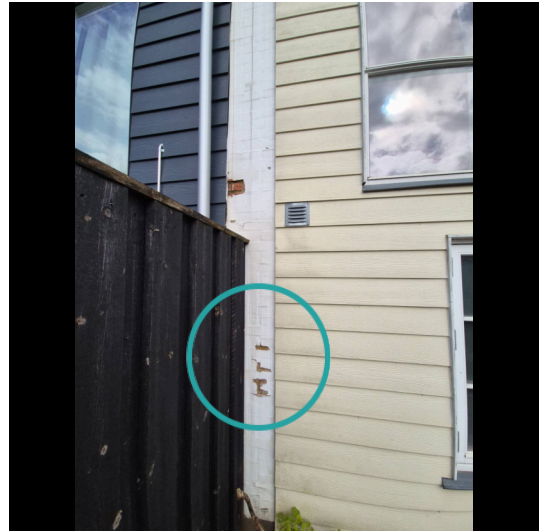
Der er områder med porøse og udfaldne/udvaskede fuger samt skadede sten i murværket, ses f.eks. mod vej

Der kunne ikke registreres følgeskader ved besigtigelsen, og der vurderes ikke at være nærliggende risiko for skade.

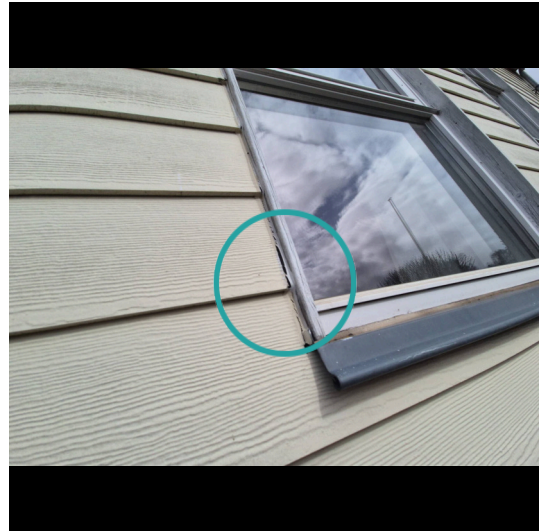
Fuger omkring døre og vinduer har mistet elasticiteten og er revnede i overfladen

Der er risiko for fugtindtrængen og skader på de underliggende/bagvedliggende konstruktioner på længere sigt.

Udbedringseksempel: Eftergang af fuger. Kontaktflader mellem fuger og omgivende bygningsdele afrenses. Udrensning/udkradsning af eksisterende fuger, stopning, fugeunderlag og elastisk fuger.

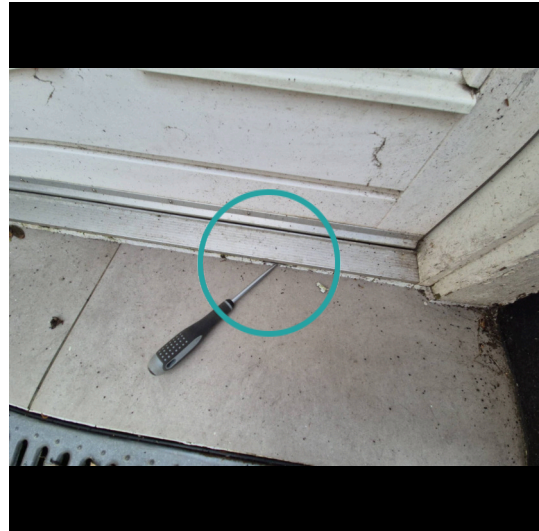
Elastiske fuger under dør er mangelfulde mod nord

Der er risiko for fugtindtrængen og skader på de underliggende/bagvedliggende konstruktioner på længere sigt.

Udbedringseksempel: Udbedring af fuger. Kontaktflader mellem fuge og omgivende bygningsdele afrenses. Evt. udkradsning af eksisterende fuge, stopning, fugeunderlag og elastisk fuge.

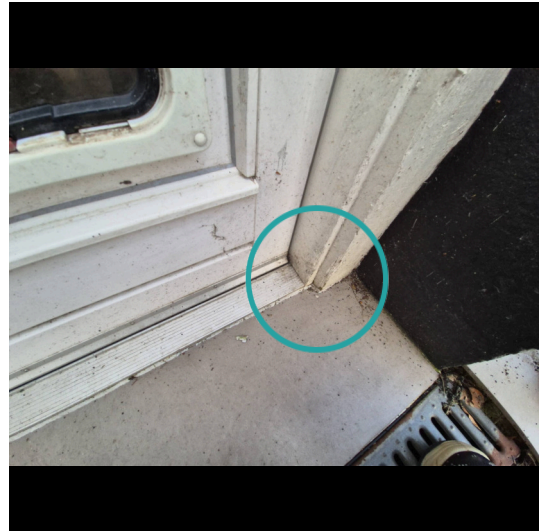
Der er nedbrydninger i karm og ramme på dør mod nord mod gang

Nedbrydningen vurderes at fortsætte på længere sigt.

Udbedringseksempel: Udskiftning af træ. Det nedbrudte træ skæres væk og et stykke træ af samme sort og densitet tildannes nøjagtigt og indsættes i stedet for det beskadigede. Det reparerede område grundes og malebehandles på begge sider. Døren afvaskes, slibes og males en gang.

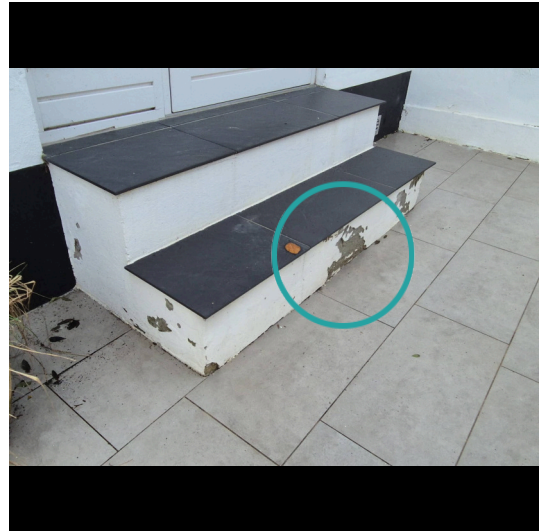
Trappe til stueetage mod nord har afskalninger på trinforanter

Omfanget er på nuværende tidspunkt så begrænset, at der ikke skønnes at være nogen risiko.

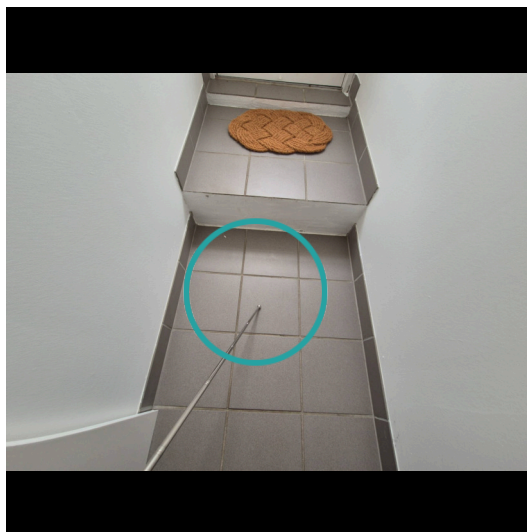
Der er gulvklinter med mangelfuld vedhæftning til underlaget

Da der er tale om områder uden direkte vandpåvirkning, skønnes der ikke nærliggende risiko for følgeskader. Den svigtende vedhæftning er dog af en sådan karakter, at forholdet kan udvikle sig på længere sigt med risiko for svigt/revner i klinker og fuger.

Udbedringseksempel: Udskiftning af klinker/fliser og vådrumsbehandling. klinker/fliser aftages. Underlaget rengøres omhyggeligt. Gulvet vådrumsbehandles. Der skal anvendes et komplet system til vandtætning med produkter fra samme godkendelse. Overflader primes og forsegles i hjørner, omkring rørgennemføringer og ved overgang væg/gulv. Heldækkende tætningsmasse påføres. Gulvklinter udlægges, fuges og afrenses. I hjørner, og i overgang væg og gulv samt omkring sanitære installationer fuges med elastisk, vådrums siliconefugemasse.

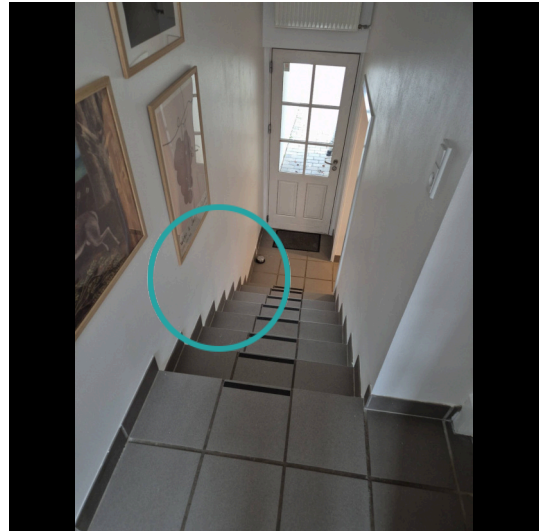
Trappeværn ved entre+ gang til stueetagen mangler

Forholdet giver risiko for personskade.

Udbedringseksempel: Montering af gelænder med håndliste.

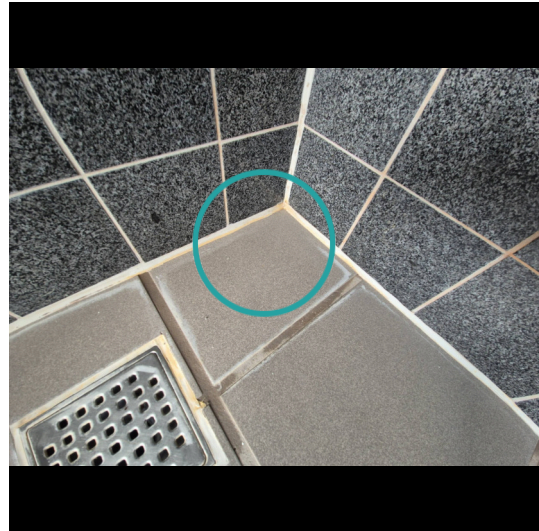
Der er defekte elastiske fuger i bruseniche ved gulv og gulv afløb.

Der er tale om fuger, som er direkte vandbelastede, hvorfor der er risiko for skader på de omkringliggende konstruktioner og installationer.

Udbedringseksempel: Eftergang af fuger i vådrum. Eksisterende fuger udskæres. Underlaget rengøres omhyggeligt, fugesider affedtes. Fugemassen påføres ved brug af flisebræt, og smøres ud for at fylde mellemrummet mellem fliser og klinker.

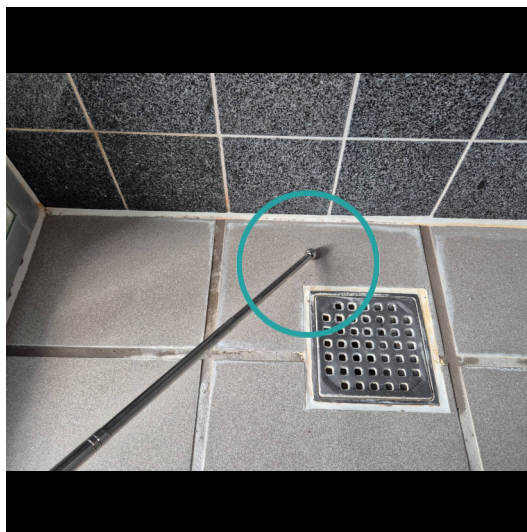
Der er gulvklinter med mangelfuld vedhæftning til underlaget i bruseniche

Der er tale om gulv med direkte vandbelastning, hvorfor der er risiko for skader på de omkringliggende konstruktioner og installationer.

Udbedringseksempel: Udskiftning af klinker/fliser og vådrumsbehandling. klinker/fliser aftages. Underlaget rengøres omhyggeligt. Gulvet vådrumsbehandles. Der skal anvendes et komplet system til vandtætning med produkter fra samme godkendelse. Overflader primes og forsegles i hjørner, omkring rørgennemføringer og ved overgang væg/gulv. Heldækkende tætningsmasse påføres. Gulvklinter udlægges, fuges og afrenses. I hjørner, og i overgang væg og gulv samt omkring sanitære installationer fuges med elastisk, vådrums siliconefugemasse.

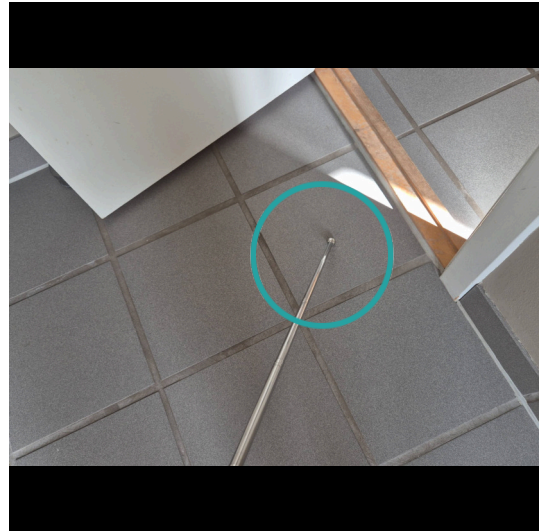
Der er gulvklinter med mangelfuld vedhæftning til underlaget ved bl.a. dør.

Der er tale om et mindre område, som ikke er vandbelastet. Der vurderes derfor ikke at være nærliggende risiko for skader.

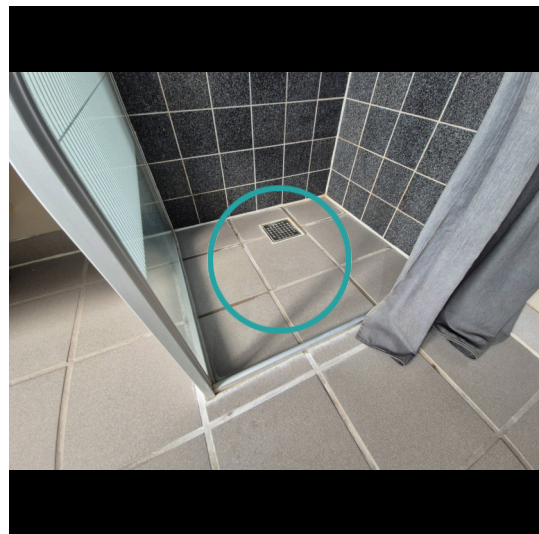
Der mangler fald mod gulv afløb

Der kunne ikke registreres følgeskader ved besigtigelsen, og der vurderes ikke at være nærliggende risiko for skade da belægninger er intakt.

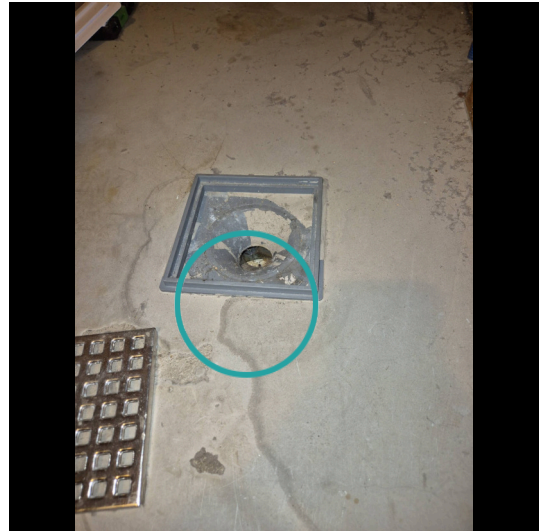
Samlingen mellem afløbsskål og rist er ikke tætsluttende i gulv afløb

Gulv afløbet er ikke vandbelastet fra gulvoverfladen, og der skønnes derfor ikke at være nærliggende risiko for skader.

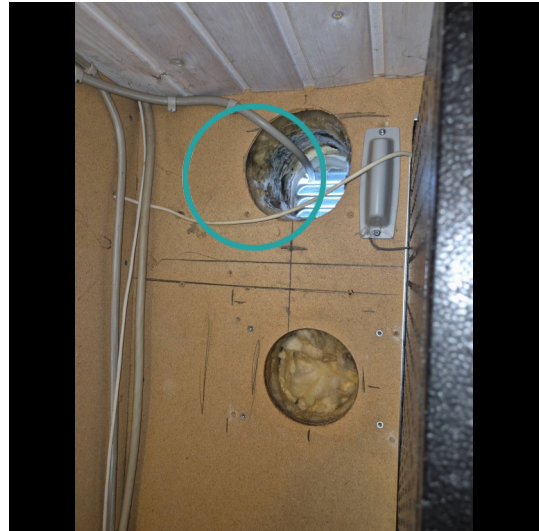
Der er ikke korrekt lukket med tætning/dampspærre ved huller i ydervæg ift indvendig let pladevæg med isolering

Det vurderes, at skaden kan udvikle sig på længere sigt.

Opgaven har ikke været mulig at prissætte, det anbefales at kontakte en tømrer med henblik på udredning af opgaven og tilbud på udbedring.

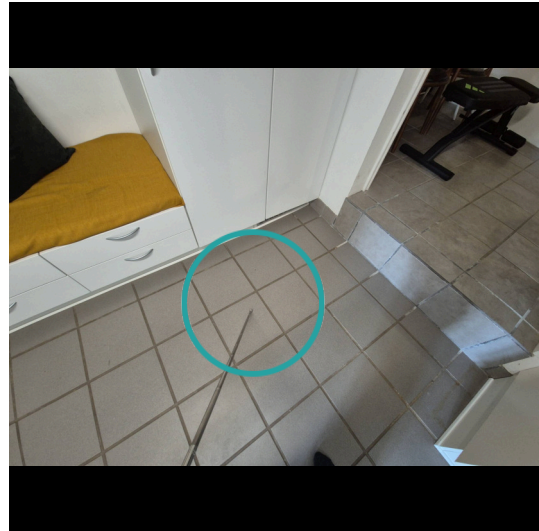
Der er gulvklinter med mangelfuld vedhæftning til underlaget

Da der er tale om områder uden direkte vandpåvirkning, skønnes der ikke nærliggende risiko for følgeskader. Den svigtende vedhæftning er dog af en sådan karakter, at forholdet kan udvikle sig på længere sigt med risiko for svigt/revner i klinker og fuger.

Udbedringseksempel: Udskiftning af klinker/fliser og vådrumsbehandling. klinker/fliser aftages. Underlaget rengøres omhyggeligt. Gulvet vådrumsbehandles. Der skal anvendes et komplet system til vandtætning med produkter fra samme godkendelse. Overflader primes og forsegles i hjørner, omkring rørgennemføringer og ved overgang væg/gulv. Heldækkende tætningsmasse påføres. Gulvklinter udlægges, fuges og afrenses. I hjørner, og i overgang væg og gulv samt omkring sanitære installationer fuges med elastisk, vådrums siliconefugemasse.

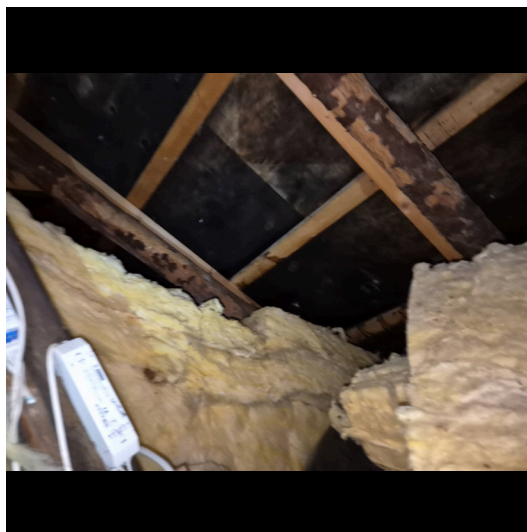
Isolering er ført helt ud mod undertag/tagflade ved tagfod, og blokerer derfor for ventilationen

Forholdet medfører risiko for fugtophobning og følgeskader i tagkonstruktionen på kort sigt.

Udbedringseksempel: Etablering af ventilation i tagrum. Aftagning af mineraluld ved udhæng og montering af vindskærm af krydsfiner. Ved udhæng skal eksisterende isolering skæres væk, så der er fri passage af luft i tagrummet. Vindspærre af krydsfiner, opsættes ved spærfod længst muligt ude over ydervæggen. Krydsfineren opsættes, så der er 25-50 mm luftspalte (alt efter tagbelægningstype)

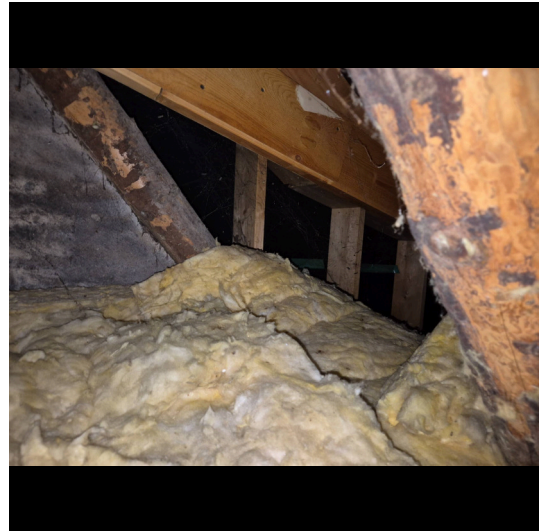
Undertaget af krydsfiner har misfarvninger.

Der er risiko for skader på konstruktionen på længere sigt.

Det skønnes der mangler ventilation i loftrummet.

Udbedringseksempel: Aftagning af tagbelægning, reparation, opstramning af undertag og genudlægning af tagbelægning. Undertaget repareres og strammes op, så det højst hænger 10-15 mm. Fjedre til fastholdelse af undertag monteres på taglæggerne udefra. Den nedtagne tagbelægning genoplægges på lægteunderlaget.

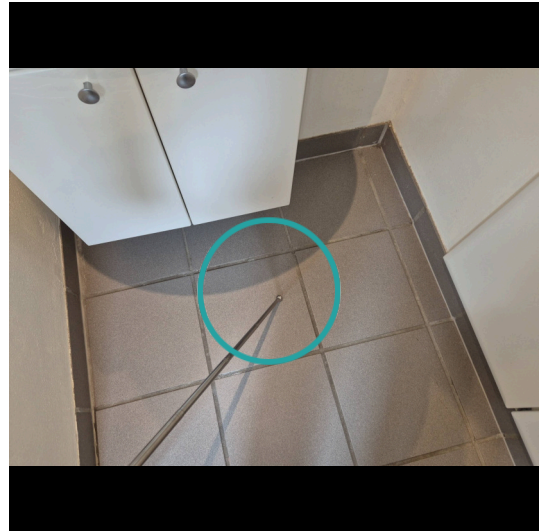
Der er gulvklinter med mangelfuld vedhæftning til underlaget ved vask.

Der kunne ikke registreres følgeskader ved besigtigelsen, og der vurderes ikke at være nærliggende risiko for skade.

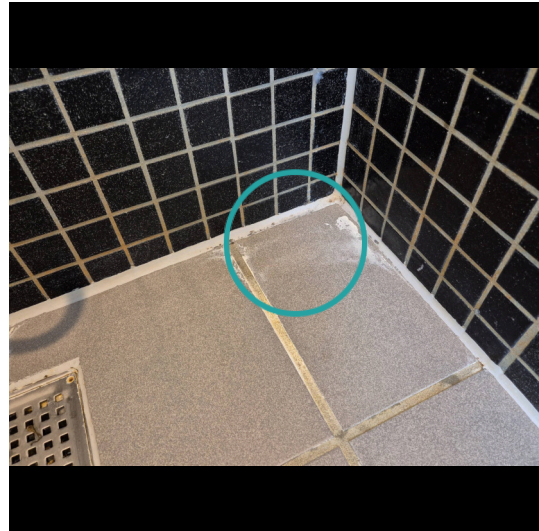
Der er defekte elastiske fuger i bruseniche ved gulv

Der er tale om fuger, som er direkte vandbelastede, hvorfor der er risiko for skader på de omkringliggende konstruktioner og installationer.

Udbedringseksempel: Eftergang af fuger i vådrum. Eksisterende fuger udskæres. Underlaget rengøres omhyggeligt, fugesider affedtes. Fugemassen påføres ved brug af flisebræt, og smøres ud for at fylde mellemrummet mellem fliser og klinker.

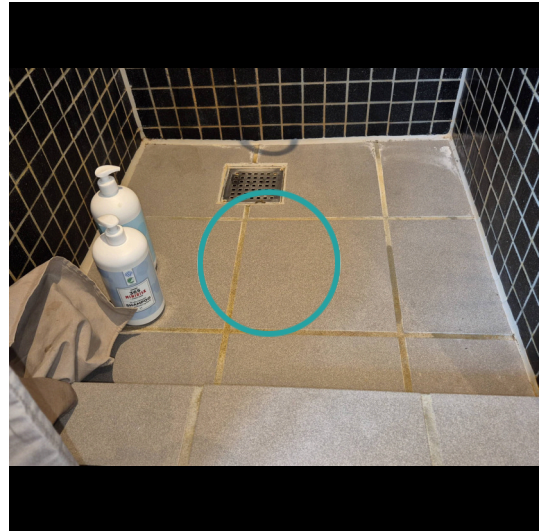
Der er ikke tilstrækkeligt fald mod gulv afløb

Det kan medføre, at der står vand på gulvet efter brug og giver lidt øget vedligeholdelse (evt. brug af svaber).

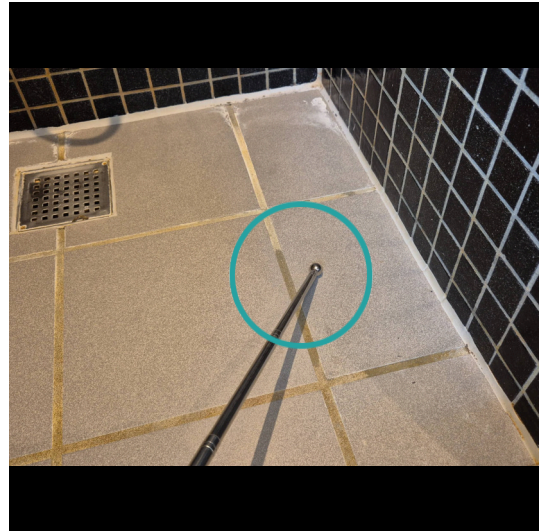
Der er gulvklinter med mangelfuld vedhæftning til underlaget i bruseniche.

Der er tale om gulv med direkte vandbelastning, hvorfor der er risiko for skader på de omkringliggende konstruktioner og installationer.

Udbedringseksempel: Udskiftning af klinker/fliser og vådrumsbehandling. klinker/fliser aftages. Underlaget rengøres omhyggeligt. Gulvet vådrumsbehandles. Der skal anvendes et komplet system til vandtætning med produkter fra samme godkendelse. Overflader primes og forsegles i hjørner, omkring rørgennemføringer og ved overgang væg/gulv. Heldækkende tætningsmasse påføres. Gulvklinter udlægges, fuges og afrenses. I hjørner, og i overgang væg og gulv samt omkring sanitære installationer fuges med elastisk, vådrums siliconefugemasse.

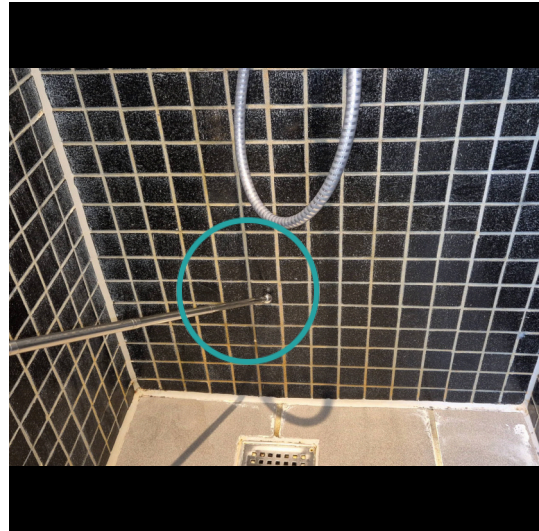
Der er enkelte vægfliser med mangelfuld vedhæftning til underlaget ved blandinsbatteri

Der er tale om vægge med direkte vandbelastning, hvorfor der er risiko for skader på de omkringliggende konstruktioner og installationer.

Udbedringseksempel: Udskiftning af vægfliser og vådrumsbehandling. Vægfliser aftages. Underlaget rengøres omhyggeligt. Væggen vådrumsbehandles. Der skal anvendes et komplet system til vandtætning med produkter fra samme godkendelse. Overflader primes og forsegles i hjørner, omkring rørgennemføringer og ved overgang væg/gulv. Heldækkende tætningsmasse påføres. Vægfliser opsættes, fuges og afrenses. I hjørner, og i overgang væg og gulv samt omkring sanitære installationer fuges med elastisk, vådrums siliconefugemasse.

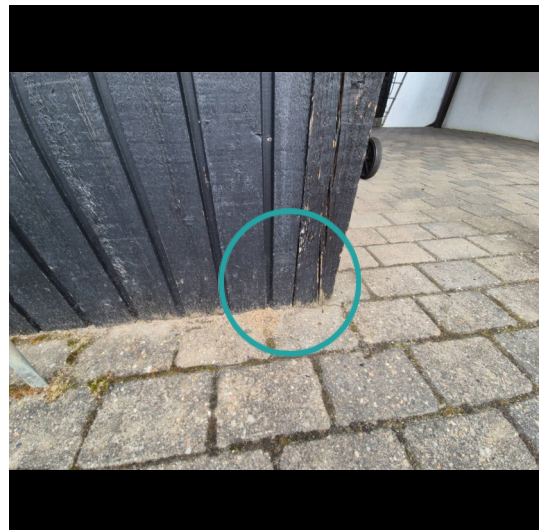
Træbeklædningen og stolpe mod vej er med påbegyndende nedbrydning

Det må påregnes, at forholdet kan udvikle sig på længere sigt.
