Realsyn+ for

Myrupvej 9B,  
4700 Næstved

### Bygningsoversigt

Dato for besigtigelse: 22-09-2026

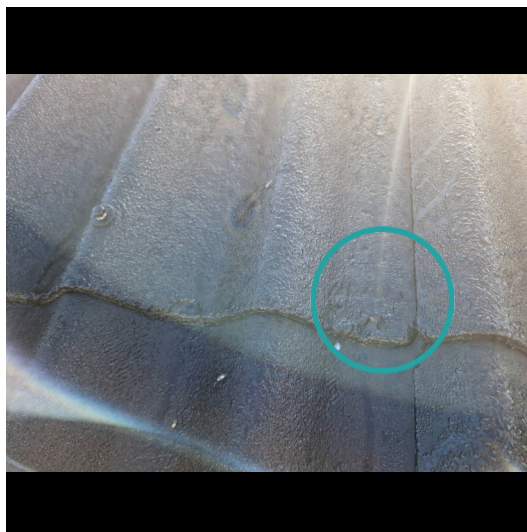
**Tag****SKADE:**

Flere af tagpladerne har begyndende nedbrydning, blandt andet langs kanter og på overflader. Det ses på begge tagflader

**RISIKO:**

Der er risiko for at skaden kan udvikle sig på længere sigt, og der kan komme utætheder i taget, som kan medføre vandskade på de underliggende bygningsdele.

**NOTE:**

Tagplader er dog malet

**Udskiftning af tagplader**

Udbedringseksempel: Udskiftning af tagplader eks. som Cembrit oplægges på det eksisterende lægteunderlag, med tætningsbånd i bølgepladernes vandrette overlæg og fastgøres med indfarvede tagskruer, spændskiver og tætningskiver. Udhængsklodser af plast med ventilation monteres over nederste taglægte ved tagfod.

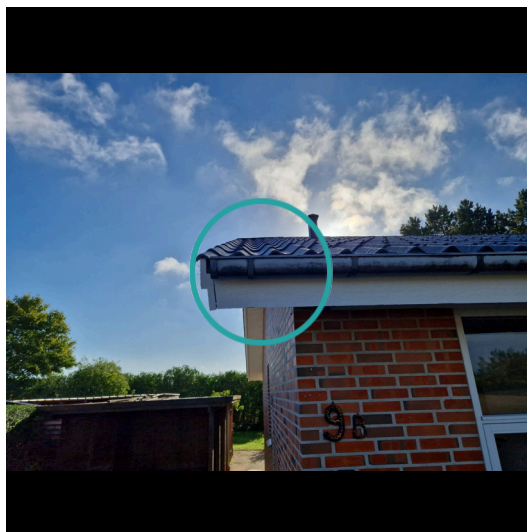
**Tag****SKADE:**

Tagflader fremstår med mindre nedbøjninger, ved udhæng i gavle

**NOTE:**

Der er tale om en naturlig nedbøjning inden for et acceptabelt niveau, og forholdet skønnes af ældre dato uden nærliggende risiko for skade.

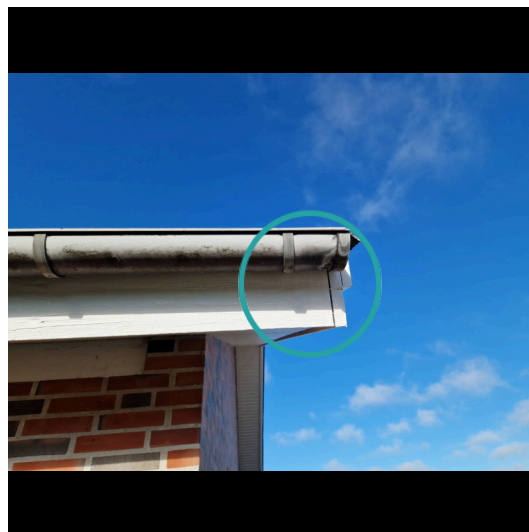
## Tag

## SKADE:

Der er utætheder i tagrende mod nordøst ved endesamling.  
Der er desuden bagfald på samme tagrende

## RISIKO:

Forholdet skønnes ikke at give anledning til skader på andre bygningsdele, men vil på længere sigt udvikle sig.

## Udskiftning/montering af tagrende

Udbedringseksempel: Udskiftning af let tagrende. Den nederste række tagsten/tagplader demonteres/afløftes. Tagrenden nedtages. Tagrende monteres, endebunde og tudstykke monteres ved overgang til nedløb. Tagsten/tagplader genmonteres.

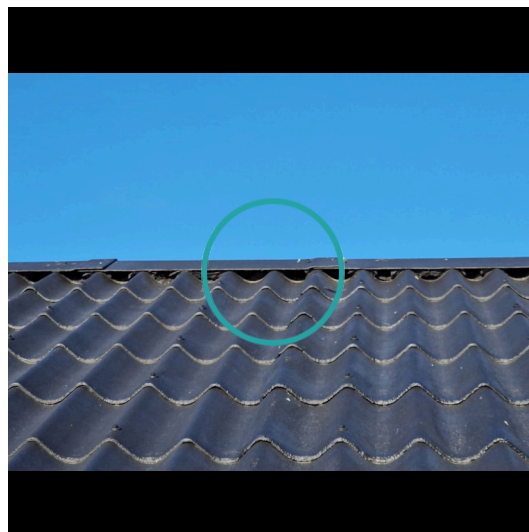
## Tag

## SKADE:

Skumbølgeklodserne i rygningen er nedbrudte og smuldrer

## RISIKO:

Det giver risiko for vandindtrængen ved blæst, nedbør og fygesne.

## Eftergang/montering af bølgeklodser

Udbedringseksempel: Eftergang/montering af bølgeklodser. Plader løsnes i nødvendigt omfang. Evt. eksisterende uegnet/defekt tætning fjernes. Eftergang/montering af nye asfaltimpregnerede bølgeklodser. Pladerne fastskrues.

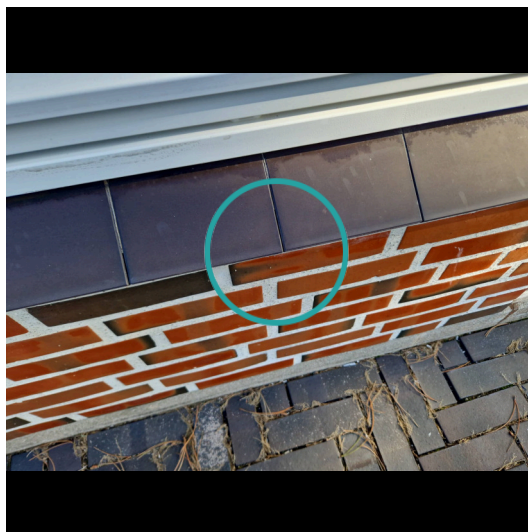
**Døre/vinduer/porte****SKADE:**

Der er defekte fuger i sålbænke ved vinduer huset rundt, f.eks. mod syd

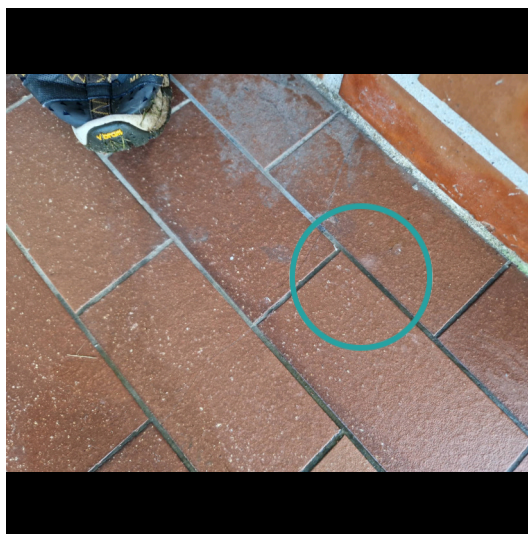
**Fundament/sokkel****SKADE:**

Der er enkelte revnede klinker på hovedtrappen

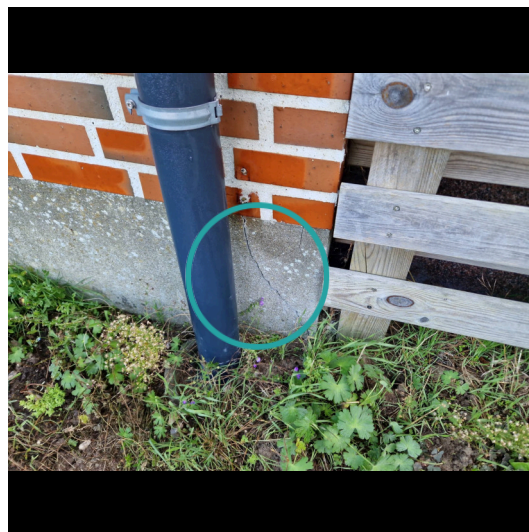
**Fundament/sokkel****SKADE:**

Der er enkelte revner i sokkel på sydlige hushjørner og mod syd under terrassedør samt enkelte steder mod øst

**NOTE:**

Revnedannelsen skønnes at være i ro - mindre udvikling over en længere årrække kan dog forekomme. Mindre revner er almindeligt forekommende i ældre bygninger.

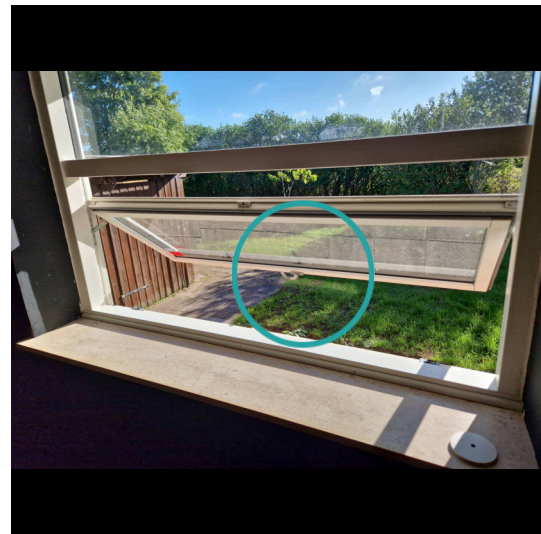
## Stueplan

### SKADE:

Der er ikke den påbudte redningsåbning i værelserne

### RISIKO:

Der er risiko for personskade i tilfælde af brand.

## Etablering af godkendt redningsåbning

Opgaven har ikke været mulig at prissætte, det anbefales at kontakte en tømrer med henblik på udredning af opgaven og tilbud på udbedring.

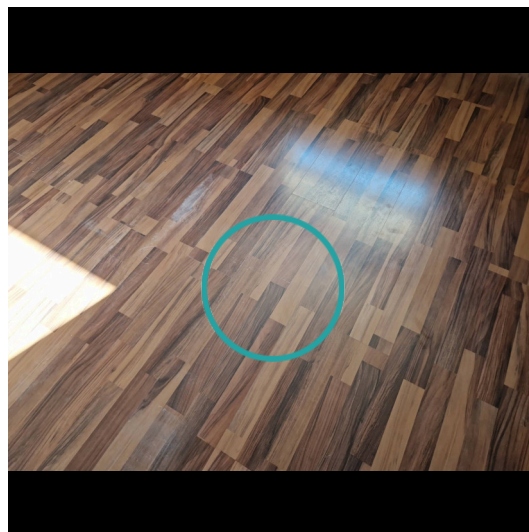
## Stueplan

**SKADE:**

Trægulvet er med ujævnheder og fjedrer i områder ved belastning, ca. midt i rummet

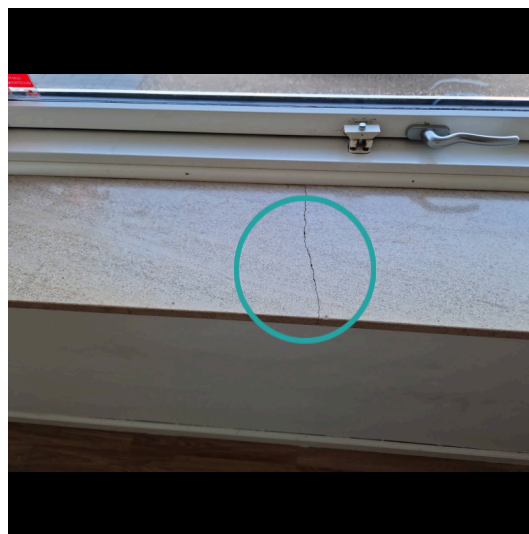
## Stueplan

**SKADE:**

Der er revne i vinduespladen

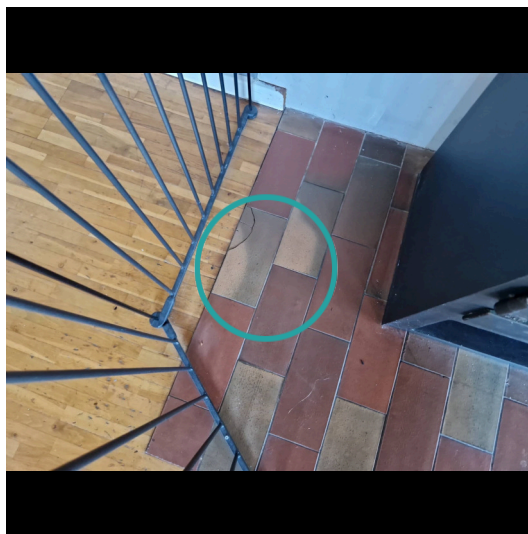
## Stueplan

**SKADE:**

Der er enkelte revnede gulvklinter omkring brændeovnen

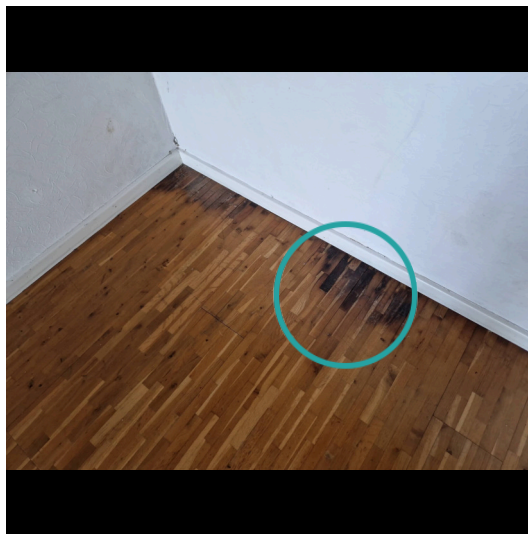
## Stueplan

**SKADE:**

Der er fugtskader på gulv op mod toilet

**NOTE:**

Vurderes som en ældre skade

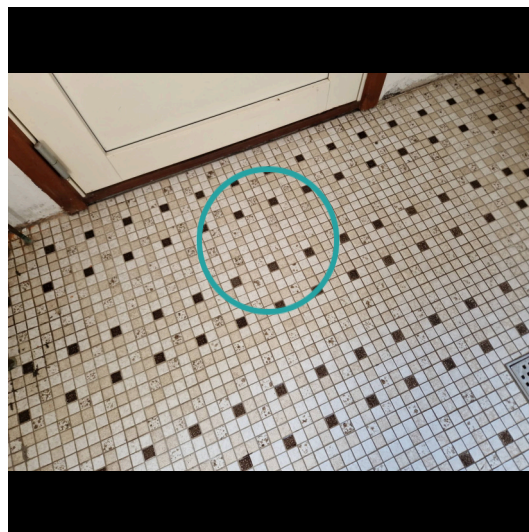
**Stueplan****SKADE:**

Der er enkelte gulvklinter med mangelfuld vedhæftning til underlaget i område ved yderdøren

**NOTE:**

Der er tale om et mindre område, som ikke er vandbelastet. Der vurderes derfor ikke at være nærliggende risiko for skader.

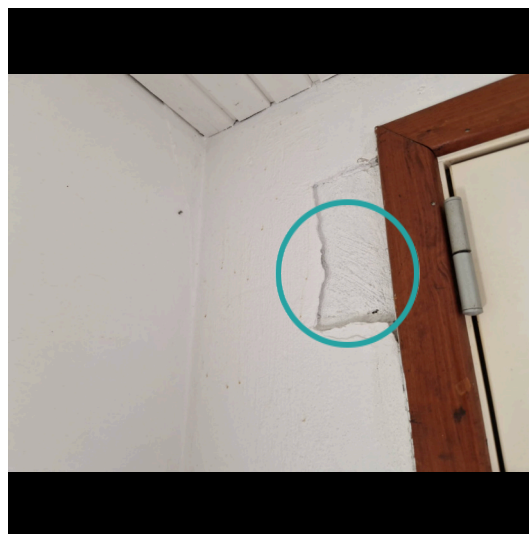
**Stueplan****SKADE:**

Der er registreret revner og afskalninger i vægge

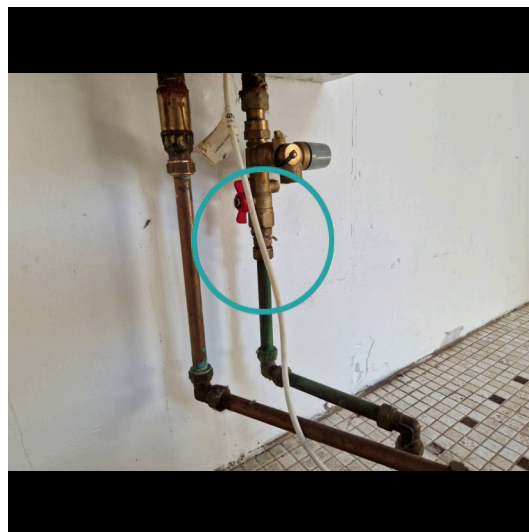
## Stueplan

**SKADE:**

Vandvarmerens afløb fra sikkerhedsventil er ikke ført til afløb

**NOTE:**

Afløbet er placeret i et rum med ikke fugtfølsom gulvbelægning, og rummet er forsynet med gulvafløb. Der vurderes derfor ikke at være risiko for skader.

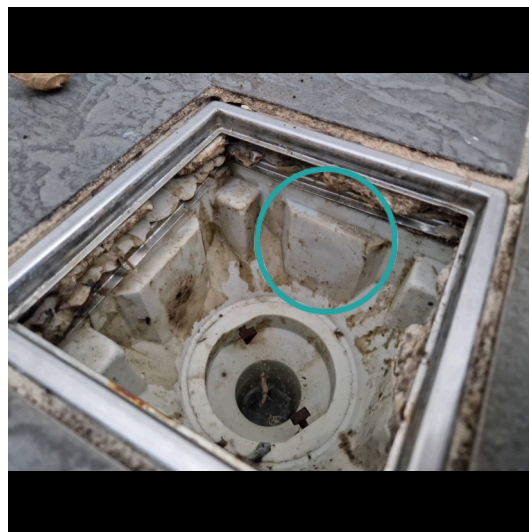
## Stueplan

### SKADE:

Der er afstand og synlig betonkant mellem afløbsskål og rist i gulvafløb i bruseniche

### RISIKO:

Afløbet er vandbelastet fra gulvoverfladen, og der er risiko for fugtindtrængen og skader på de underliggende konstruktioner og installationer.

## Udskiftning af gulvafløb

Udbedringseksempel: Udskiftning af gulvafløb i betongulv med fliser/klinker. Afløbsskål ophugges og udskiftes med ny afløbsskål af rustfrit stål med ramme og 140 x 140 mm rist. Inkl. membranklemflange, vandlås og studse for sideindløb. Afløbsskålen tilsluttes afløbssystemet. Beton udstøbes omkring gulvafløbet til plan med eksisterende betonlag.

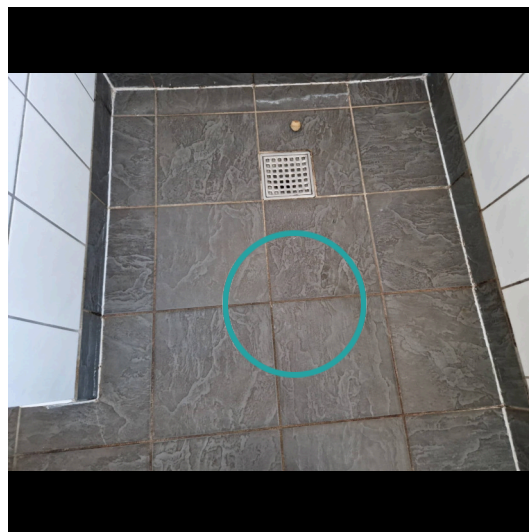
## Stueplan

**SKADE:**

Der er flere gulvklinter med mangelfuld vedhæftning til underlaget, både inde og udenfor brusenichen. Der er desuden revnede fuger mellem gulvklinter og omkring gulvafløbet

**RISIKO:**

Der er tale om gulv med direkte vandbelastning, hvorfor der er risiko for skader på de omkringliggende konstruktioner og installationer.

**Udskiftning af klinker/fliser**

Udbedringseksempel: Udskiftning af fliser/klinker Aftagning af fliser/klinker. Underlaget rengøres omhyggeligt. Svummelag af cement og fint sand 1:1 arbejdes ind i underlaget. Afretningslag af slidlagsbeton 0-4 mm udlægges, komprimeres og afrettes, lagtykkelse 20 mm. Fleksibel fliseklæb, 3,5 kg/m<sup>2</sup>, påføres. Fliser/klinker udlægges, fuges med cementbaseret fugemasse og afrenses. I overgang væg og gulv fuges med silicone fugemasse.

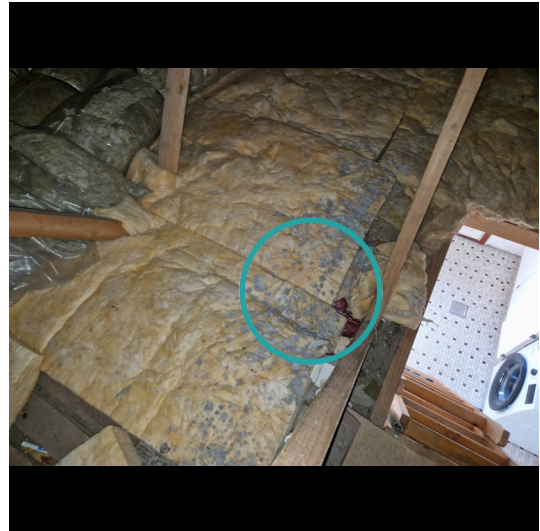
**Stueplan****SKADE:**

Der er tør afvaskningsslam på flere af tagrummets overflader

**NOTE:**

Afrensningsslammet kan indeholde asbest, hvorfor kontakt bør undgås. Såfremt det ønskes fjernet bør det ske i henhold til gældende anvisninger.

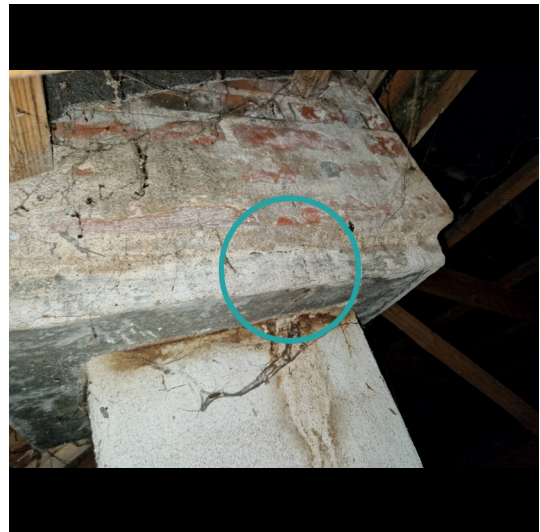
**Stueplan****SKADE:**

Skorstensoverfladen fremstår med afskallet puds, løse fuger og misfarvninger fra løbesod. Der ses lidt misfarvninger på træværk omkring skorsten

**NOTE:**

Forholdet var tørt ved fugtmåling og skønnes derfor af ældre dato.

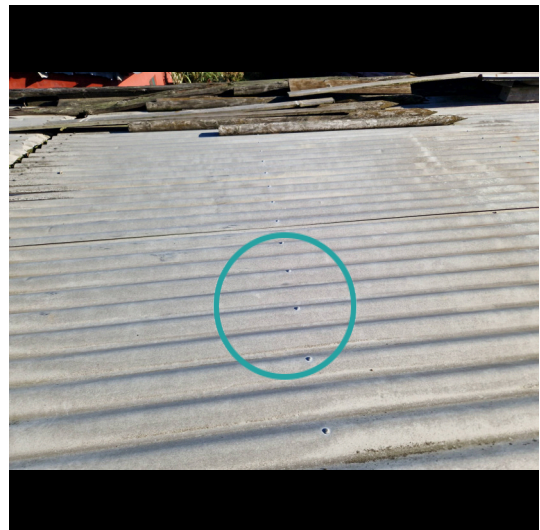
**Tag****SKADE:**

Ståltagplader er bulede og utætte omkring skruer

**RISIKO:**

Forholdet kan fortsat udvikle sig, og der er på sigt risiko for skader på andre bygningsdele

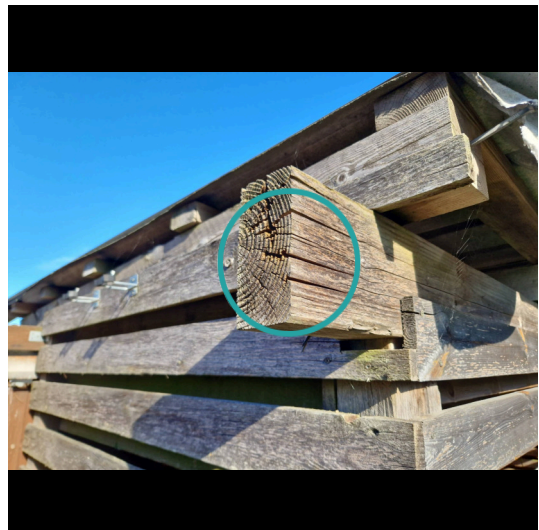
**Tag****SKADE:**

Remender fremstår med nedbrudt træ mod syd

**RISIKO:**

Udviklingen skønnes at fortsætte, og det kan medføre svigt på længere sigt.

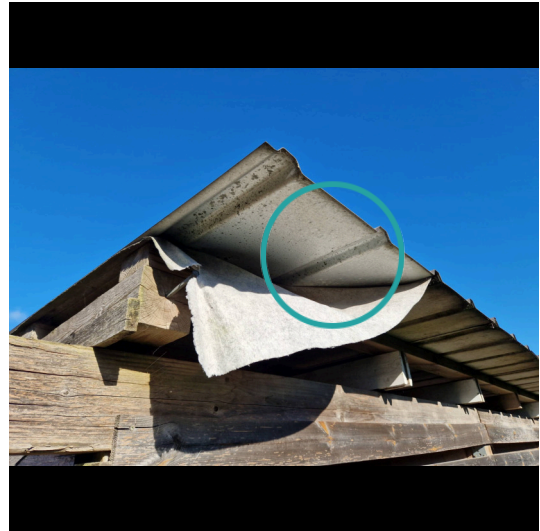
**Tag****SKADE:**

Der er nærmest intet fald på taget og der mangler tagrender ind mod naboen. Drypstop folien er løs enkelte steder langs tagkant

**NOTE:**

Der vurderes ikke at være risiko for følgeskader. Dog skal regnvandet holdes på egen matrikel

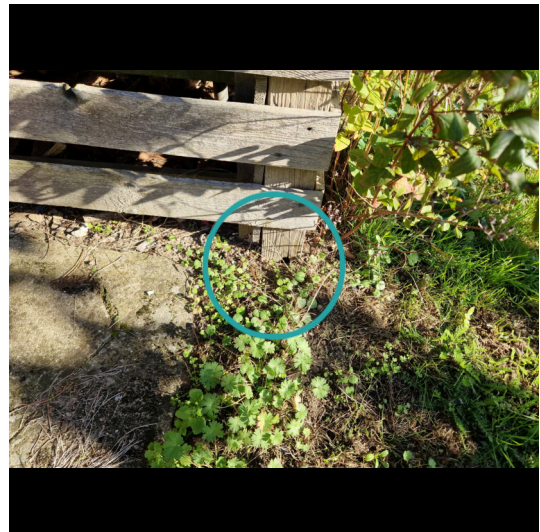
**Ydervægge****SKADE:**

Der er nedbrydning i de bærende stolper mod syd

**RISIKO:**

Det vurderes, at skaden kan udvikle sig på længere sigt.
