Realsyn+ for

Padborgvej 2,
4600 Køge

Bygningsoversigt

Dato for besigtigelse: 19-06-2026

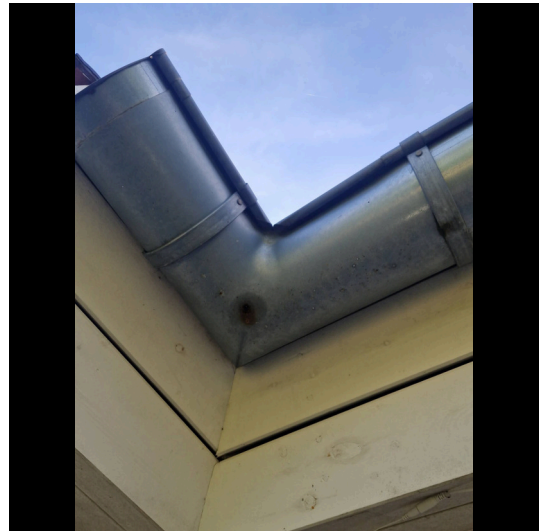
**Tag****SKADE:**

Tagrenden er stedvist med mindre terræn blandt andet mod Vej

RISIKO:

Det vurderes, at skaden kan udvikle sig på længere sigt.

Udskiftning/montering af tagrende

Udbedringseksempel: Udskiftning af let tagrende. Den nederste række tagsten/tagplader demonteres/afløftes. Tagrenden nedtages. Tagrende monteres, endebunde og tudstykke monteres ved overgang til nedløb. Tagsten/tagplader genmonteres.

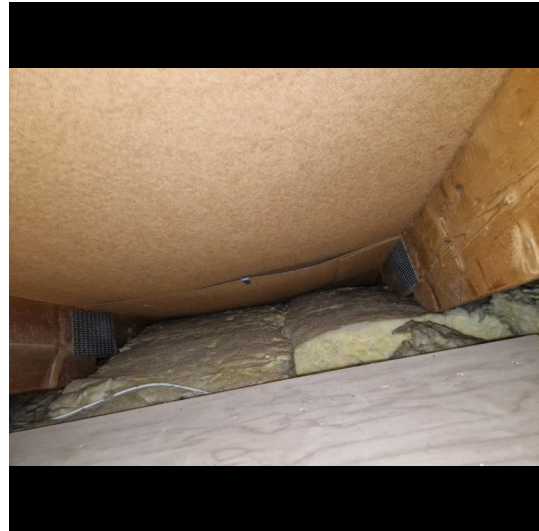
SKADE:

Der er begrænset ventilation ved tagfoden

RISIKO:

Forholdet kan medføre fugtproblemer og måske skadesdannelse i tagkonstruktionen på længere sigt.

Evt. optimering af ventilation ved tagfod

Udbedringseksempel: Etablering af ventilation i tagrum. Aftagning af mineraluld ved udhæng og montering af vindskærm af krydsfiner. Ved udhæng skal eksisterende isolering skæres væk, så der er fri passage af luft i tagrummet. Vindspærre af krydsfiner, opsættes ved spærfod længst muligt ude over ydervæggen. Krydsfineren opsættes, så der er 25-50 mm luftspalte (alt efter tagbelægningstype)

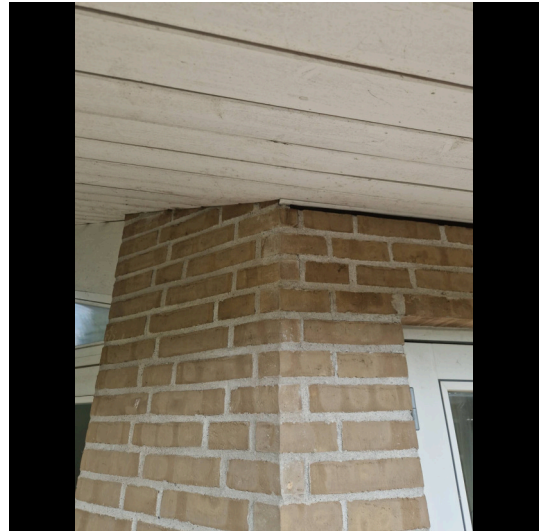
**Ydervægge****SKADE:**

Ydervægge har enkelte revner, bl.a. på hjørne af tilbygning mod have

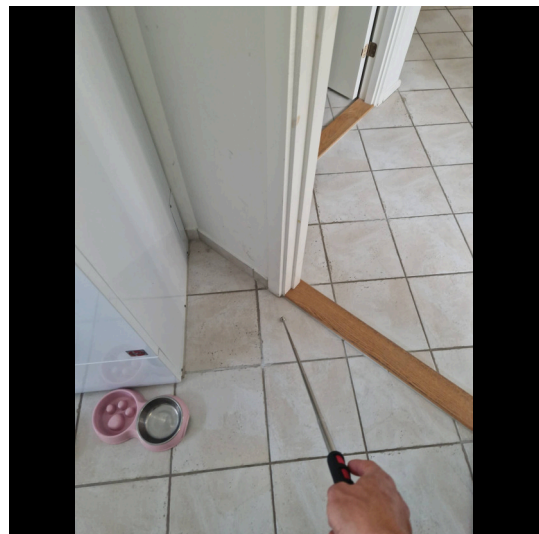
**Stueplan****SKADE:**

Der er gulvklinter med mangelfuld vedhæftning til underlaget bl.a. ved dør mod gang

NOTE:

Der er tale om et mindre område, som ikke er vandbelastet. Der vurderes derfor ikke at være nærliggende risiko for skader.

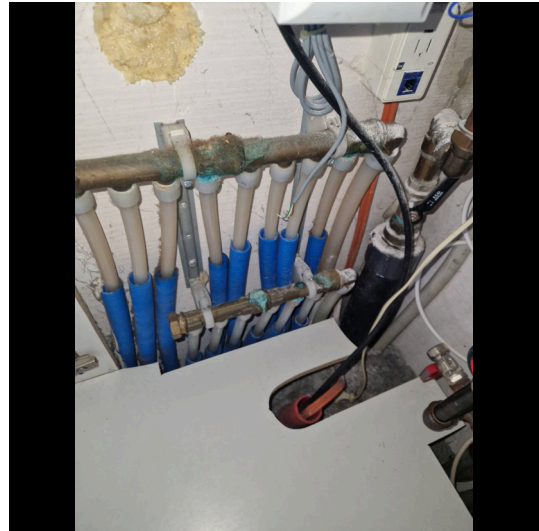
SKADE:

Fordelerrør til brugsvand er med mindre udblomstruminger og iring

NOTE:

Omfanget er på nuværende tidspunkt så begrænset, at der ikke skønnes at være nogen risiko.

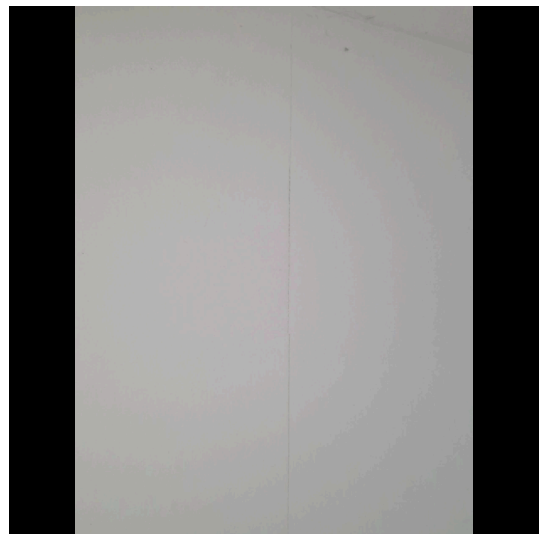
SKADE:

Der er registreret enkelte revner i vægge

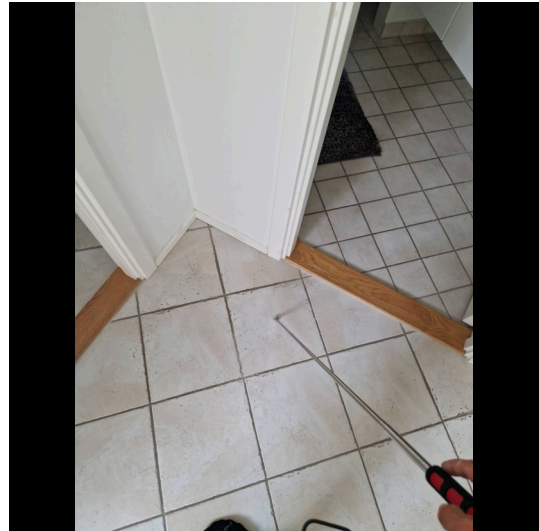
SKADE:

Der er gulvklinker med mangelfuld vedhæftning til underlaget.
Forhold er konstateret i gang, køkken alrum og entre

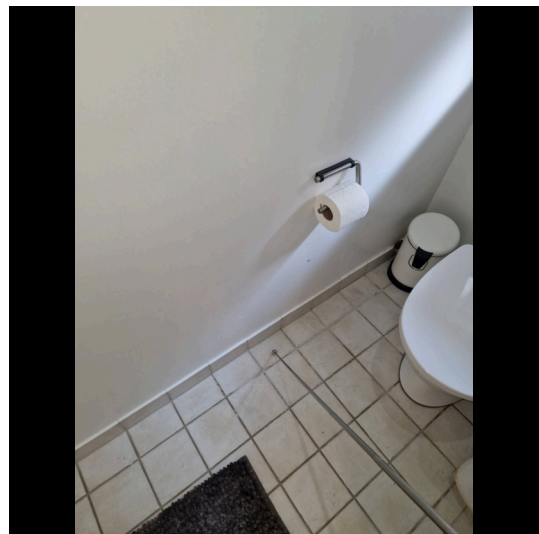
SKADE:

Der er gulvklinker med mangelfuld vedhæftning til underlaget
bl.a. langs væg mod bryggers

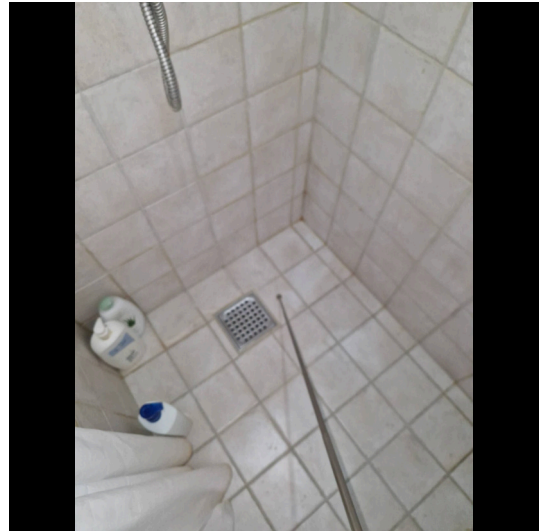
SKADE:

Der er gulvklinter med mangelfuld vedhæftning til underlaget i vådzone

RISIKO:

Der er tale om gulv med direkte vandbelastning, hvorfor der er risiko for skader på de omkringliggende konstruktioner og installationer.

Udskiftning/eftergang af klinker/fliser

Udbedringseksempel: Udskiftning/eftergang af klinker/fliser. Fliser/klinker aftages. Underlaget rengøres omhyggeligt. Gulvet vådrumsbehandles. Der skal anvendes et komplet system til vandtætning med produkter fra samme godkendelse. Overflader primes og forsegles i hjørner, omkring rørgennemføringer og ved overgang væg/gulv. Heldækkende tætningsmasse påføres. Fliser/klinker opsættes, fuges og afrenses. I hjørner, og i overgang væg og gulv samt omkring sanitære installationer fuges med elastisk, vådrums siliconefugemasse.

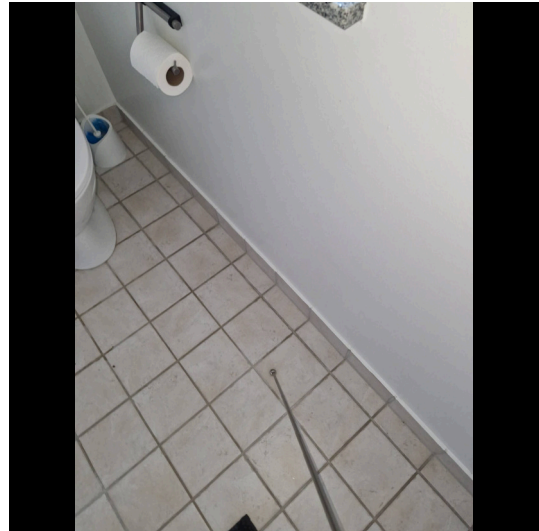
SKADE:

Der er gulvklinter med mangelfuld vedhæftning til underlaget bl.a. ved ydervæg

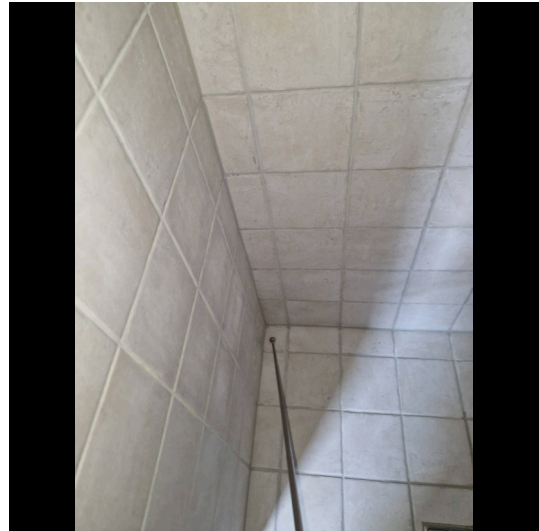
SKADE:

Der er gulvklinter med mangelfuld vedhæftning til underlaget i vådzone

RISIKO:

Der er tale om gulv med direkte vandbelastning, hvorfor der er risiko for skader på de omkringliggende konstruktioner og installationer.

Udskiftning af klinker/fliser

Udbedringseksempel: Udskiftning af klinker/fliser og vådrumsbehandling. klinker/fliser aftages. Underlaget rengøres omhyggeligt. Gulvet vådrumsbehandles. Der skal anvendes et komplet system til vandtætning med produkter fra samme godkendelse. Overflader primes og forsegles i hjørner, omkring rørgennemføringer og ved overgang væg/gulv. Heldækkende tætningsmasse påføres. Gulvklinter udlægges, fuges og afrenses. I hjørner, og i overgang væg og gulv samt omkring sanitære installationer fuges med elastisk, vådrums siliconefugemasse.

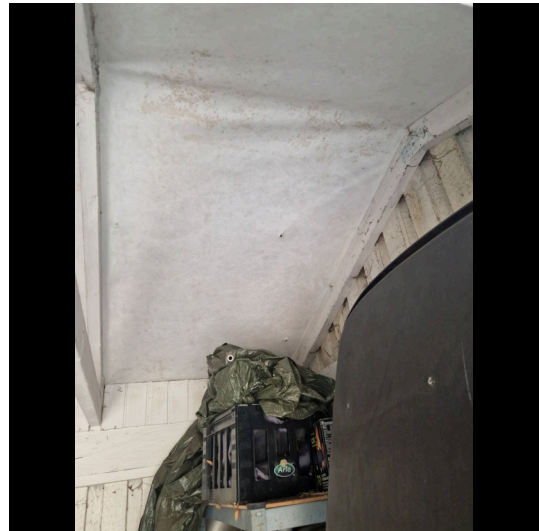
**Tag****SKADE:**

Undertag har flere defekter og er utæt. Forhold er konstateret over overdækket areal, men vurderes repræsentativt for det ikke tilgængelige loftrum

RISIKO:

Der er risiko for fugt / vandindtrængen i den underliggende konstruktion.
