Realsyn+ for

Oksbølvej 21,  
6100 Haderslev

### Bygningsoversigt

Dato for besigtigelse: 24-03-2026

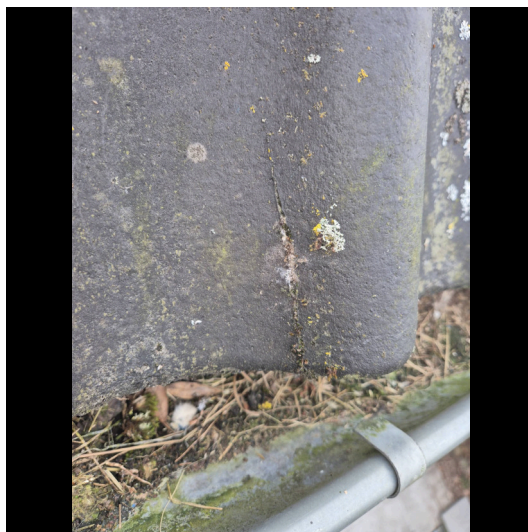
**Tag****SKADE:**

Der er konstateret en enkelt revnet tagsten på tagfladen mod vejen.

**RISIKO:**

Forholdet kan fortsat udvikle sig, og der er nærliggende risiko for skader på andre bygningsdele.

**1.166,00 Pr m2****Udskiftning af tagsten**

Udbedringseksempel: Udskiftning af tagsten. Eksisterende tagsten nedtages. Tagsten oplægges på lægteunderlaget og fastgøres til dette med bindere Ø 3 mm, som JP-tagstensbindere i hver 3. sten - diagonalbinding.

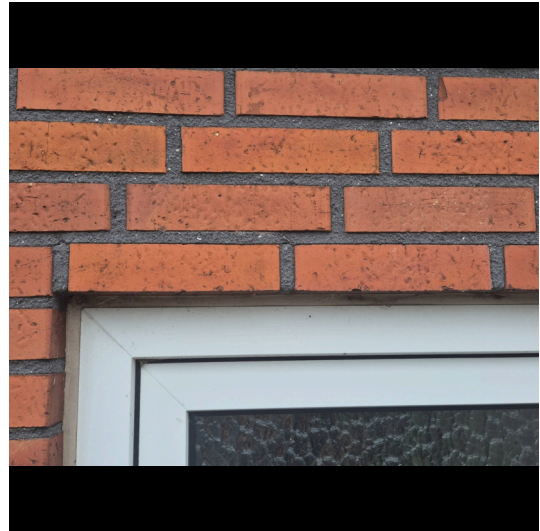
Tegloverligger/fuger over bryggers dør er revnet

## RISIKO:

Det vurderes, at skaden kan udvikle sig på længere sigt.

## Udskiftning af overligger

Udbedringseksempel: Udskiftning af overligger. Overliggeren understøttes midlertidigt pr. 600 mm under arbejdets udførelse for at sikre, at bæreevnen under og efter udførelsen er tilstede. Trykfast isolering indlægges mellem overliggeren og bagmur. Den midlertidige understøtning fjernes, når murværket kan bære.

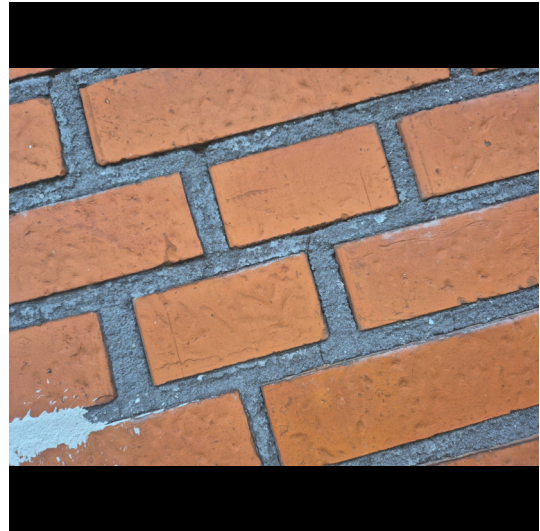
Der er områder med porøse fuger i murværket b.l.a. mod syd

## RISIKO:

Det vurderes, at skaden kan udvikle sig på længere sigt.

## Udkradsning og udbedring af fuger

Udbedringseksempel: Eftergang af fuge. Forvitrede/løse fuger, synlige revner og huller i fuger udbedres ved udkradsning og omfugning. Fuger udkradses i fuld bredde til dybde min. 15 mm fra den færdige fugeoverflade. I ældre facader udkradses til dybde min. 25 mm. Efter rengøring og vanding efterfuges med tilbageliggende fuge.

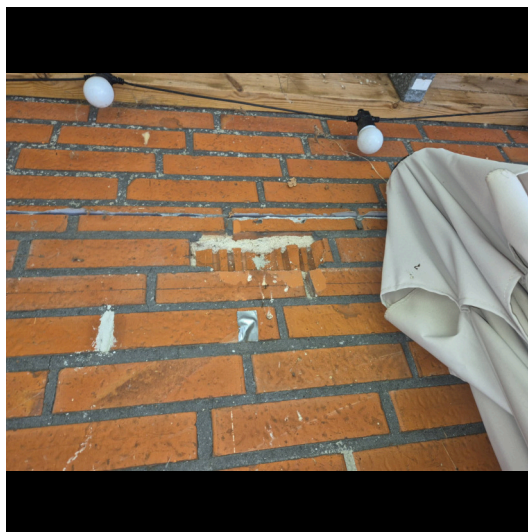
Der er en enkelt defekt mursten ses inde fra redskabsrummet.

**NOTE:**

Omfanget er på nuværende tidspunkt så begrænset, at der ikke skønnes at være nogen risiko.

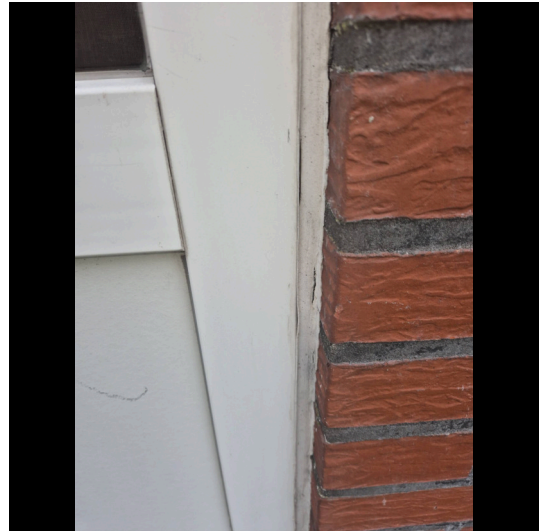
**Døre/vinduer/porte****SKADE:**

Fuger omkring vinduer har mistet elasticiteten og er revnede i overfladen ses b.la. mod haven

**RISIKO:**

Det vurderes, at skaden kan udvikle sig på længere sigt.

**343,00 Pr lbm\*****Eftergang af fuger**

Udbedringseksempel: Eftergang af fuger. Kontaktflader mellem fuge og omgivende bygningsdele afrenses. Udrensning/udkradsning af eksisterende fuge, stopning, fugeunderlag og elastisk fuge.

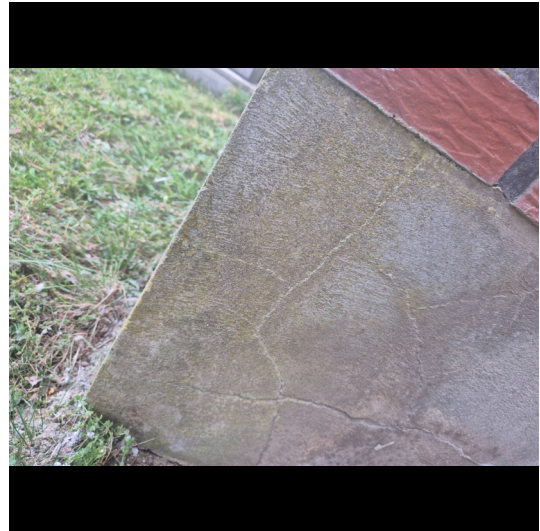
**Fundament/sokkel****SKADE:**

Der er enkelte revner i sokkel især mod have

**NOTE:**

Omfanget er på nuværende tidspunkt så begrænset, at der ikke skønnes at være nogen risiko.

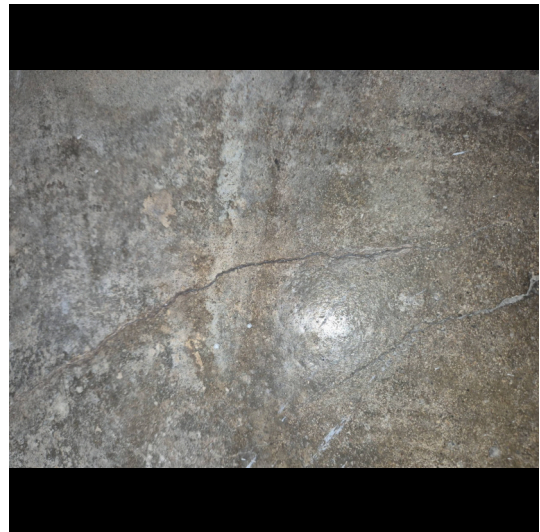
**Stueplan****SKADE:**

Der er enkelte revner i beton gulvet.

**NOTE:**

Konstruktionen har henstået sådan i en længere årrække uden følgeskader, der vurderes derfor ikke at være nærliggende risiko for skade.

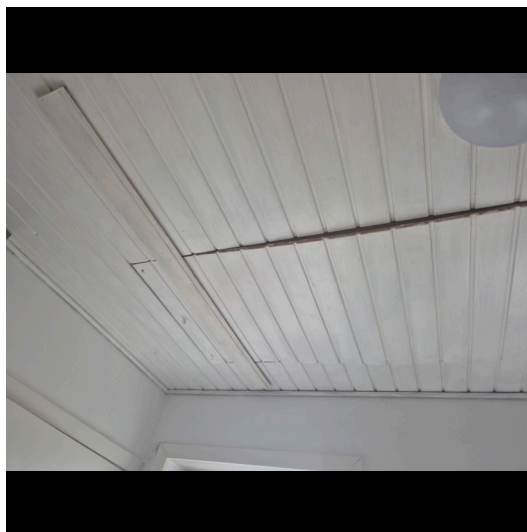
**Stueplan****SKADE:**

Loftslem mangler fastgørelse. Der er skruet et bræt op for at holde loftslemmen.

**NOTE:**

Omfanget er på nuværende tidspunkt så begrænset, at der ikke skønnes at være nogen risiko.

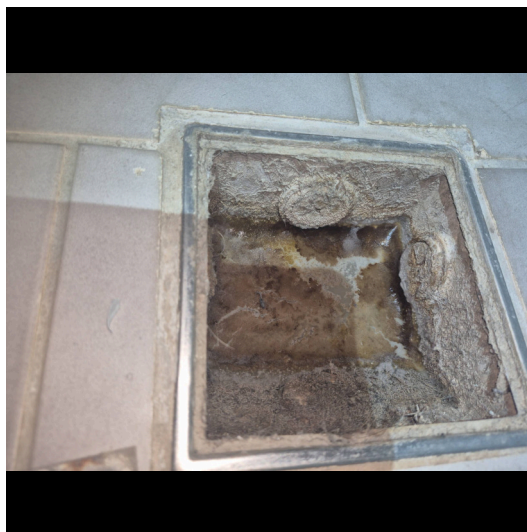
Der er afstand og synlig betonkant mellem afløbsskål og rist i gulvafløb

### RISIKO:

Afløbet er vandbelastet fra gulvoverfladen, og der er risiko for fugtindtrængen og skader på de underliggende konstruktioner og installationer.

## Udskiftning af gulvafløb

Udbedringseksempel: Udskiftning af gulvafløb i betongulv med fliser/klinker. Afløbsskål ophugges og udskiftes med ny afløbsskål af rustfrit stål med ramme og 140 x 140 mm rist. Inkl. membranklemflange, vandlås og studse for sideindløb. Afløbsskålen tilsluttes afløbssystemet. Beton udstøbes omkring gulvafløbet til plan med eksisterende betonlag.

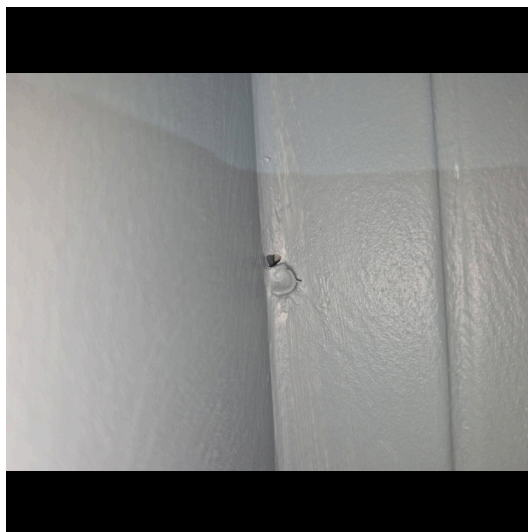
Der ses et hul i hjørnefuge i brusenichen

## RISIKO:

Forholdet kan fortsat udvikle sig, og der er nærliggende risiko for skader på andre bygningsdele.

## Eftergang af hjørnefuger

Udbedringseksempel: Eftergang af hjørnefuger i vådrum. Defekte fuger udskæres. Underlaget rengøres omhyggeligt, fugesider affedtes. Der fuges med elastisk, vådrums silikonefugemasse.

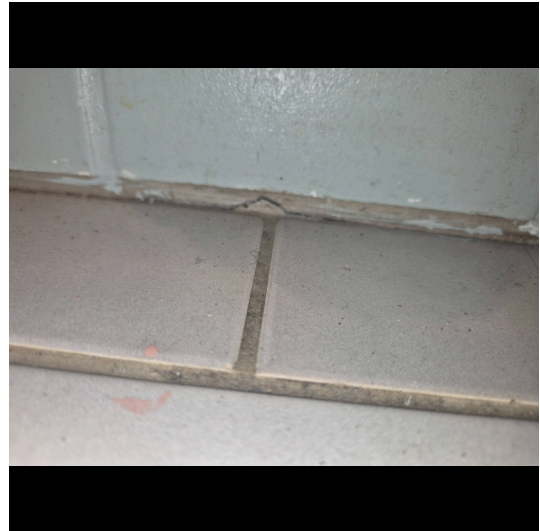
Der er revner i fuger/hjørnefuger langs ydervæg

**NOTE:**

Der kunne ikke registreres følgeskader ved besigtigelsen, og der vurderes ikke at være nærliggende risiko for skade.

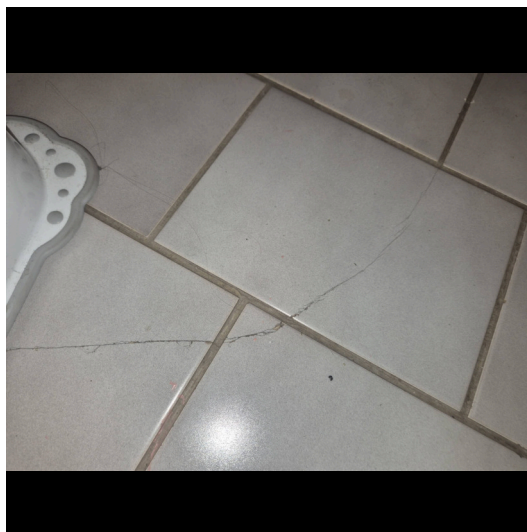
Der er revnede gulvklinter

**RISIKO:**

Da der er tale om områder uden direkte vandpåvirkning, skønnes der ikke nærliggende risiko for følgeskader. Den svigtende vedhæftning er dog af en sådan karakter, at forholdet kan udvikle sig på længere sigt med risiko for svigt/revner i klinker og fuger.

## Udskiftning af klinker/fliser

Udbedringseksempel: Udskiftning af fliser/klinker Aftagning af fliser/klinker. Underlaget rengøres omhyggeligt. Svummelag af cement og fint sand 1:1 arbejdes ind i underlaget. Afretningslag af slidlagsbeton 0-4 mm udlægges, komprimeres og afrettes, lagtykkelse 20 mm. Fleksibel fliseklæb, 3,5 kg/m<sup>2</sup>, påføres. Fliser/klinker udlægges, fuges med cementbaseret fugemasse og afrenses. I overgang væg og gulv fuges med silicone fugemasse.

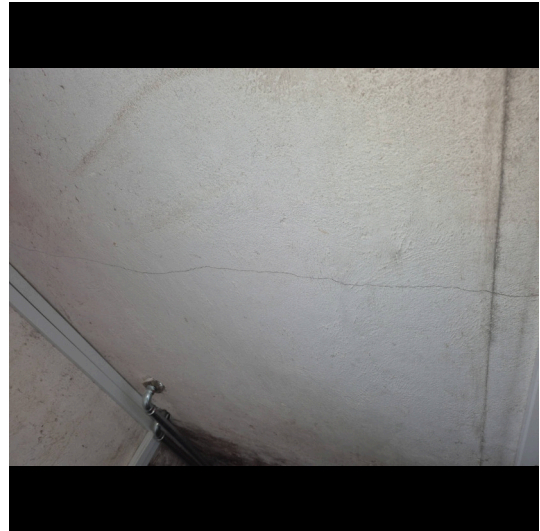
Der er registreret revner i vægge og lofter b.la. ved trappe

**RISIKO:**

Forholdet vil formentlig udvikle sig på længere sigt.

## Indhent tilbud fra murer

Opgaven har ikke været mulig at prissætte, det anbefales at kontakte en murer med henblik på udredning af opgaven og tilbud på udbedring.

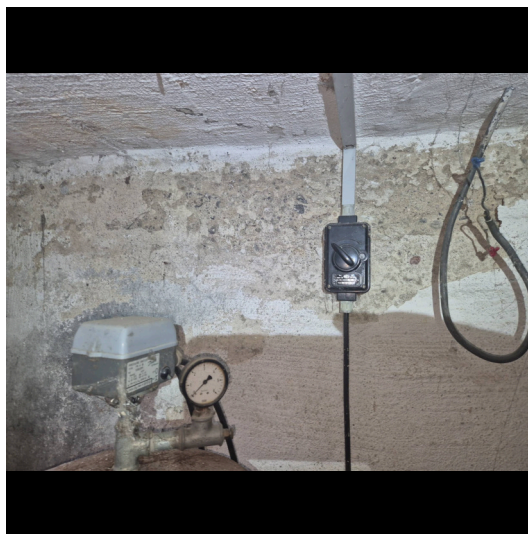
Der er fugtopstigning og fugtgennemtrængning i kældervægge samt løst og afskallet puds bl.a. i fyrrum

### RISIKO:

Forholdet kan udvikle sig på længere sigt og forøge luftfugtigheden i kælderen, og medvirke til skader på andre bygningsdele.

## Udbedring af fugt

Opgaven vurderes at kunne udbedres af en fugttekniker. Vi anslår at arbejdslønnen er den største del af udbedringsomkostningen og materialer udgør en mindre del. Det anbefales derfor at lade en fugttekniker udbedre opgaven på regning.

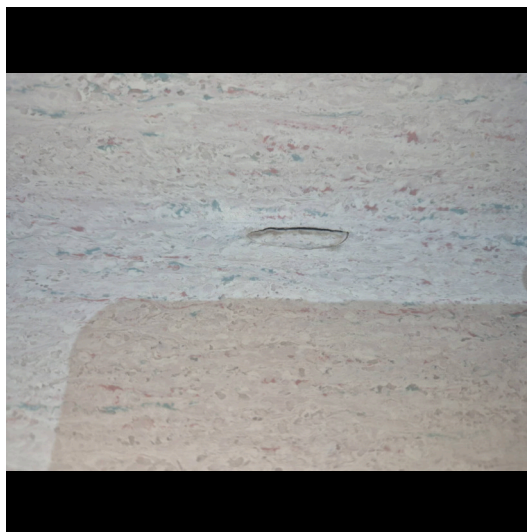
Linoleumsgulv har defekte samlinger samt revner i brusenichen

**RISIKO:**

Det vurderes, at skaden kan udvikle sig på kortere sigt.

**Udbedring af vinyl-/linoleumsgulv**

Udbedringseksempel: Udbedring af gulvbelægning af vinyl/linoleum i vådrum. Gulv af beton fuldspartles med spartelmasse. Skridsikker vinylbelægning, bredde 2,0 m, tykkelse 2 mm, som Tarkett type Granit Safe T, pålægges med færrest mulige samlinger under hensyntagen til den anvendte banebredde. Vinylbelægningen fuldklæbes til underlag med speciallim. Efter limning tromles belægningen og samlingerne svejses med indfarvet tråd, så gulvet bliver fugefrit. Vinylen føres op i hulkel og svejses i samlinger.

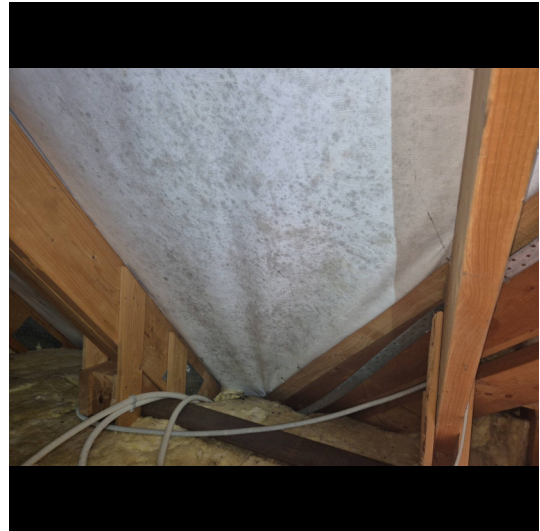
**1. Sal****SKADE:**

Undertaget har mindre misfarvninger flere steder, der måltas ikke forøget fugt ved besigtigelsen

**NOTE:**

Der kunne ikke registreres følgeskader ved besigtigelsen, og der vurderes ikke at være nærliggende risiko for skade.

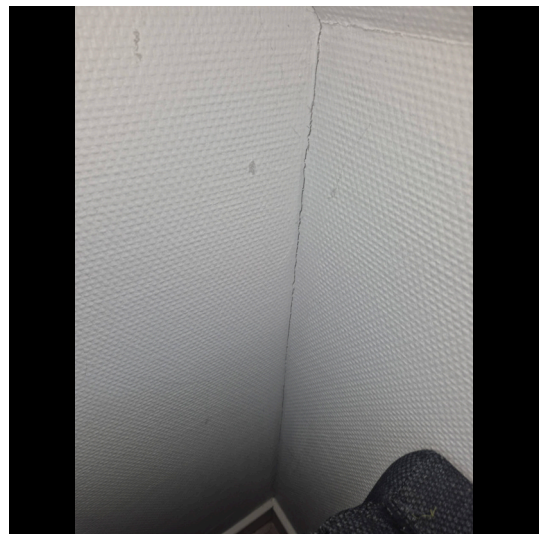
**1. Sal****SKADE:**

Der er registreret revner i vægge

**NOTE:**

Revnerne er på steder hvor de kan forventes (samlinger m.m.) og skønnes uden konstruktiv betydning.

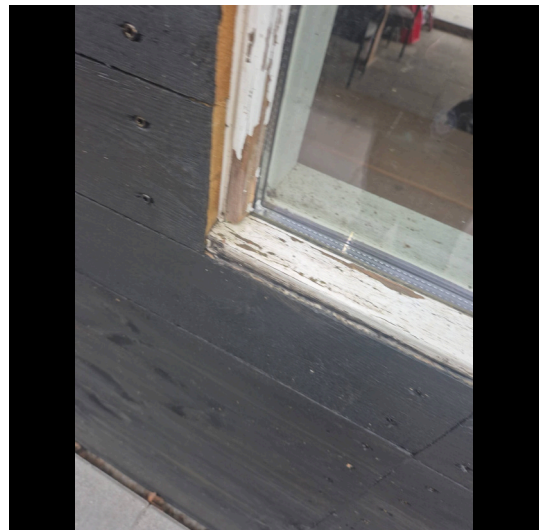
**Døre/vinduer/porte****SKADE:**

Der er begyndende nedbrydning i vinduet b.l.a. mod vejen

**RISIKO:**

Nedbrydningen vurderes at fortsætte på længere sigt.
