Realsyn+ for

Skernevej 27,  
4840 Nørre Alslev

### Bygningsoversigt

## LITRA A - Beboelse

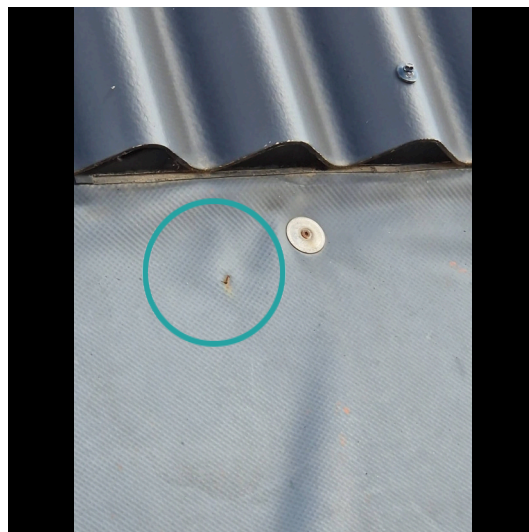
**Tag****SKADE:**

Der er hul i dugen på renden mellem de to bygninger. Der er vandansamlinger og ikke nok fald mod nedløb i renden. Over terrassen slutter samlingerne ikke tæt

**RISIKO:**

Forholdet kan fortsat udvikle sig, og der er nærliggende risiko for skader på andre bygningsdele.

**Indhent tilbud****Indhent tilbud fra tømrer**

Opgaven har ikke været mulig at prissætte, det anbefales at kontakte en tømrer med henblik på udredning af opgaven og tilbud på udbedring.

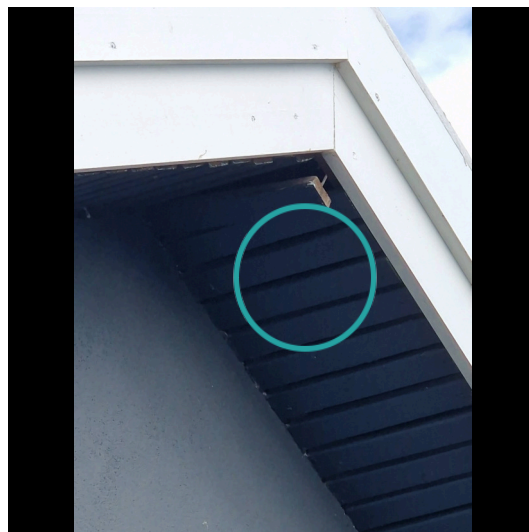
**Tag****SKADE:**

Underbrædder/-beklædning er løs mod øst

**RISIKO:**

Skaden kan udvikle sig over en længere årrække.

500,00 Timepris**Fastgørelse af løs beklædning**

Opgaven vurderes at kunne udbedres af en tømrer. Vi anslår at arbejdslønnen er den største del af udbedringsomkostningen og materialer udgør en mindre del. Det anbefales derfor at lade en tømrer udbedre opgaven på regning.

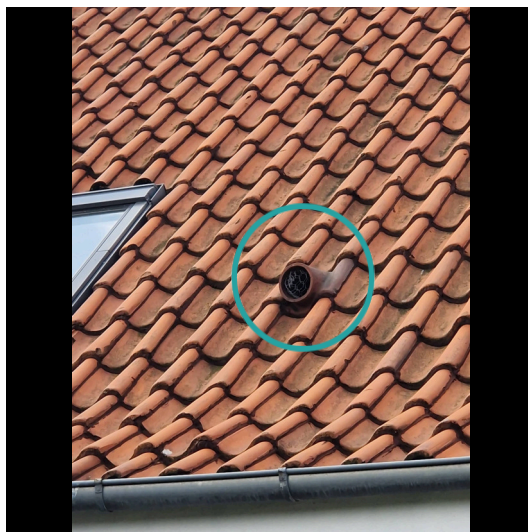
**SKADE:**

Nettet i tudestenene er for stormasket, der risiko for at insekter og fygesne kan trænge ind i tagrummet

**RISIKO:**

Det vurderes, at skaden kan udvikle sig på kortere sigt.

### Indhent tilbud fra tømrer

Opgaven har ikke været mulig at prissætte, det anbefales at kontakte en tømrer med henblik på udredning af opgaven og tilbud på udbedring.

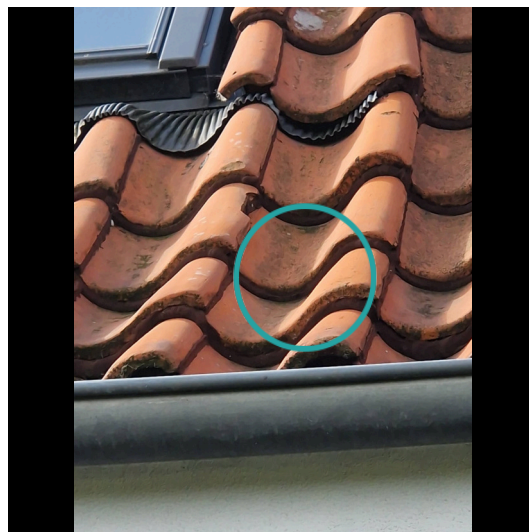
**Tag****SKADE:**

Tagsten har mindre frostskeer, afbræk på hjørner og kanter.  
Det ses f.eks. mod nord

**NOTE:**

Omfanget er på nuværende tidspunkt så begrænset, at der ikke skønnes nærliggende risiko for skadeudvikling.

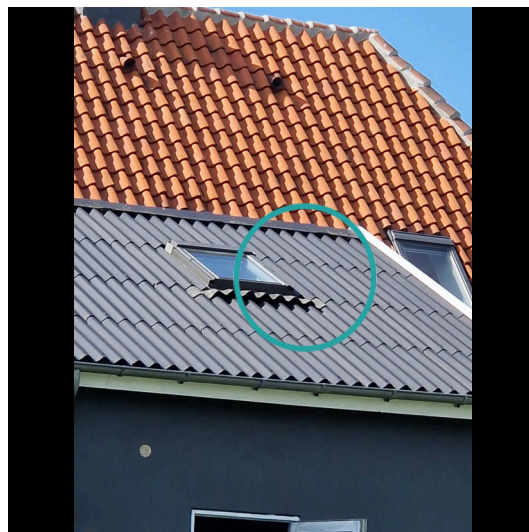
### SKADE:

Inddækning under tagvinduet mod nord slutter ikke tæt

### RISIKO:

Forholdet kan fortsat udvikle sig, og der er nærliggende risiko for skader på andre bygningsdele.

## Udbedring af skade/fejl/mangler

Opgaven vurderes at kunne udbedres af en blikkenslager. Vi anslår, at arbejdslønnen er den største del af udbedringsomkostningen, og materialer udgør en mindre del. Det anbefales derfor at lade en blikkenslager udbedre opgaven på regning.

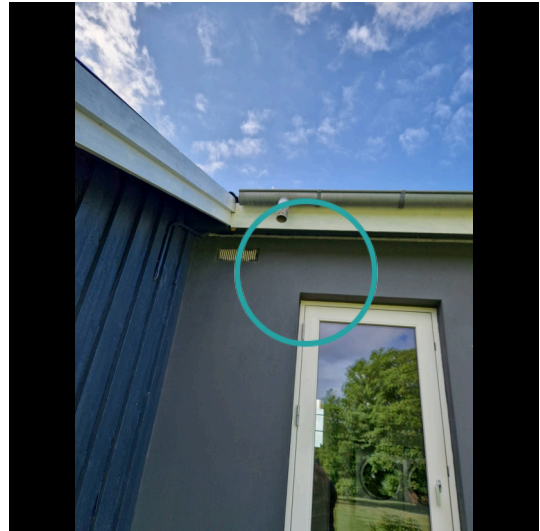
### SKADE:

Der mangler et nedløb fra tagrenden mod nord

### RISIKO:

Det vurderes, at skaden kan udvikle sig på længere sigt.

## Udskiftning af tagnedløb

Udbedringseksempel: Udskiftning af let tagnedløbsrør. Tagnedløbsrør tilsluttes tagrendens tudstykke med bajonetknæ. Nedførsel og brøndkrave tilsluttes nedløbsbrønd. Tagnedløbsrøret monteres til murværk med 2 stk. rørholdere og hængselsstifter.

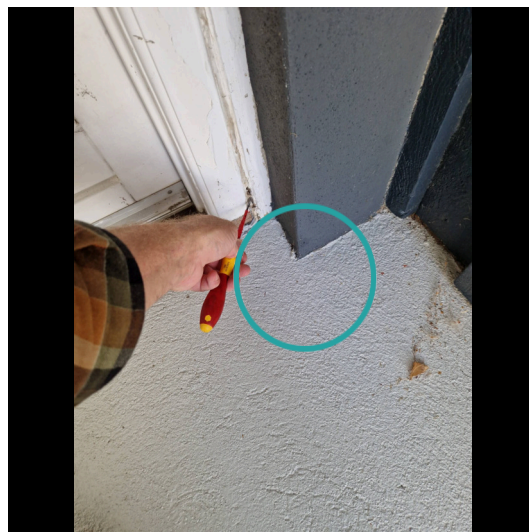
**Døre/vinduer/porte****SKADE:**

Fugen nederst ved bryggersdør er revnet og udfalden

**NOTE:**

Døren overdækket, der vurderes ikke at være nærliggende risiko for skade

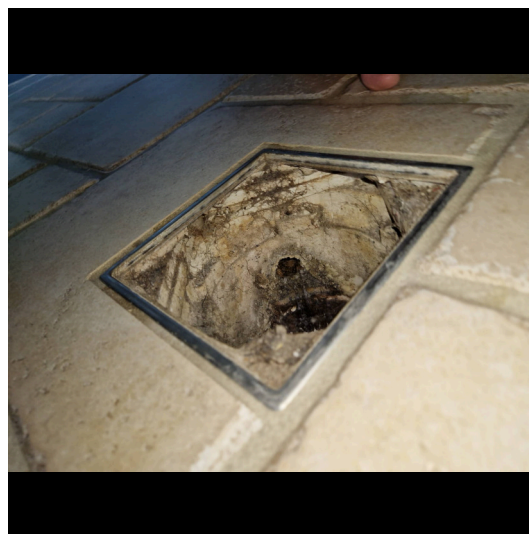
**Stueplan****SKADE:**

Der er monteret for mange forhøjerrammer mellem afløbsskål og rist i gulv afløb

**NOTE:**

Gulv afløbet er ikke vandbelastet fra gulvoverfladen, og der skønnes derfor ikke at være nærliggende risiko for skader.

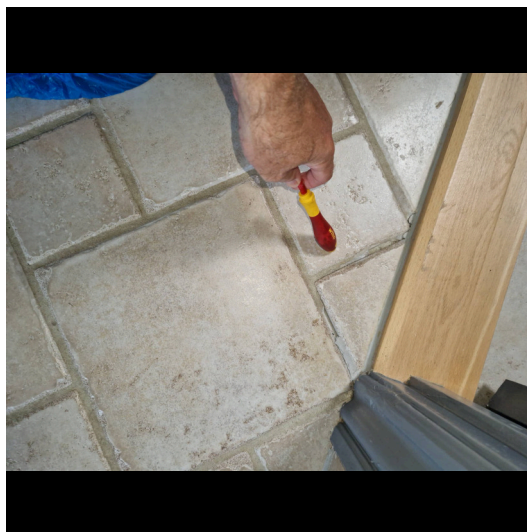
**SKADE:**

Der er gulvklinter med mangelfuld vedhæftning til underlaget

**NOTE:**

Omfanget er på nuværende tidspunkt så begrænset, at der ikke skønnes at være nogen risiko.

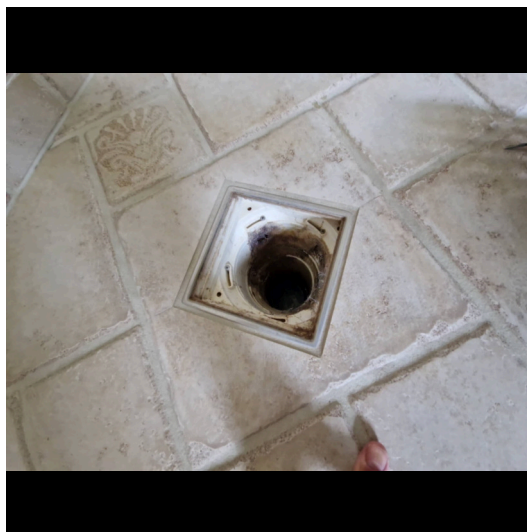
### SKADE:

Afløbsskål og ristramme passer ikke sammen, det ses i begge badeværelser

### RISIKO:

Afløbet er vandbelastet fra gulvoverfladen, og der er risiko for fugtindtrængen og skader på de underliggende konstruktioner og installationer.

## Udskiftning af gulvafløb

Udbedringseksempel: Udskiftning af gulvafløb i betongulv med fliser/klinker. Afløbsskål ophugges og udskiftes med ny afløbsskål af rustfrit stål med ramme og 140 x 140 mm rist. Inkl. membranklemflange, vandlås og studse for sideindløb. Afløbsskålen tilsluttes afløbssystemet. Beton udstøbes omkring gulvafløbet til plan med eksisterende betonlag.

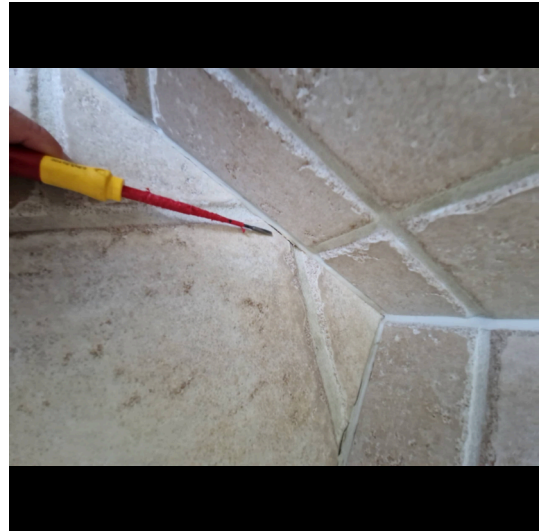
**SKADE:**

Der er defekte/revnede fuger i bruseniche ved gulv, det ses ved begge badeværelser

**RISIKO:**

Der er tale om fuger, som er direkte vandbelastede, hvorfor der er risiko for skader på de omkringliggende konstruktioner og installationer.

**Eftergang af fuger**

Udbedringseksempel: Eftergang af fuger i vådrum. Eksisterende fuger udskæres. Underlaget rengøres omhyggeligt, fugesider affedtes. Fugemassen påføres ved brug af flisebræt, og smøres ud for at fylde mellemrummet mellem fliser og klinker.

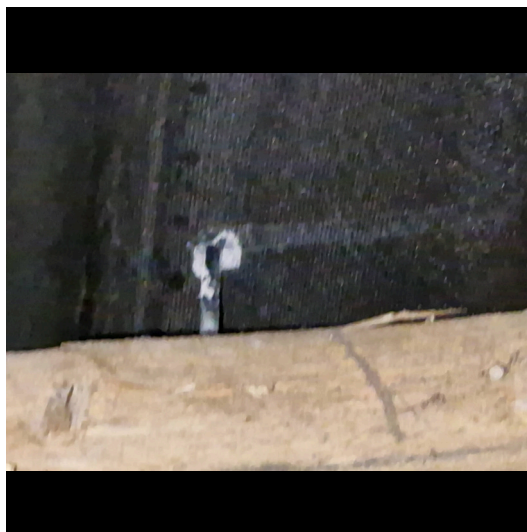
### SKADE:

Der er et åbent skruehul i en tagplade mod nord, underliggende gangbro er opfugtet

### RISIKO:

Det vurderes, at skaden kan udvikle sig på kortere sigt.

## Udskiftning af tagplader

Udbedringseksempel: Udskiftning af tagplader eks. som Cembrit oplægges på det eksisterende lægteunderlag, med tætningsbånd i bølgepladernes vandrette overlæg og fastgøres med indfarvede tagskruer, spændskiver og tætningskiver. Udhængsklodser af plast med ventilation monteres over nederste taglægte ved tagfod.

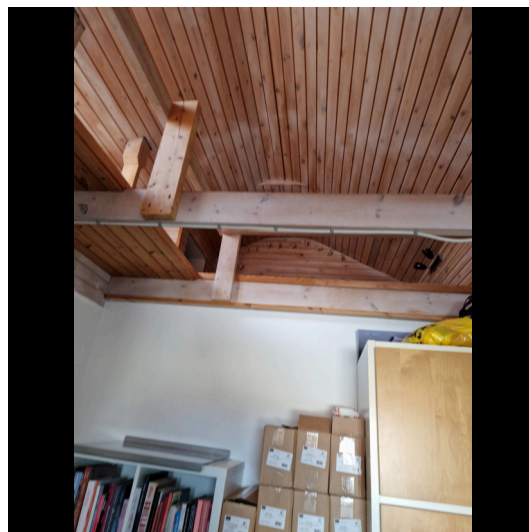
**SKADE:**

Værn mangler på hems

**RISIKO:**

Der er risiko for personskade.

## Udbedring af skade/fejl/mangler

Opgaven vurderes at kunne udbedres af en tømrer. Vi anslår at arbejdslønnen er den største del af udbedringsomkostningen og materialer udgør en mindre del. Det anbefales derfor at lade en tømrer udbedre opgaven på regning.

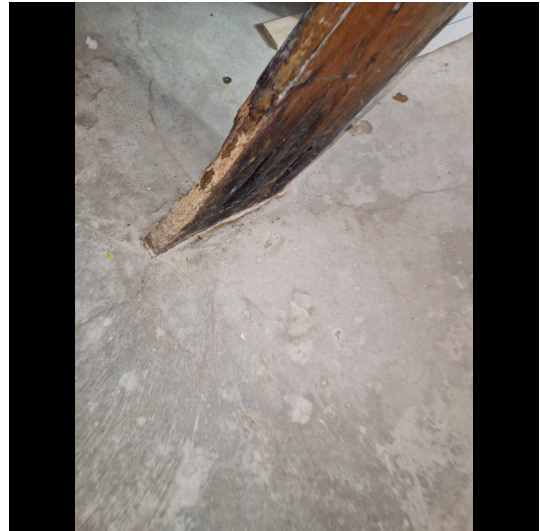
**Stueplan****SKADE:**

Kældetrappen har nedbrudt træ i nederste del af vangerne

**NOTE:**

Forholdet var tørt ved fugtmåling og skønnes derfor af ældre dato.

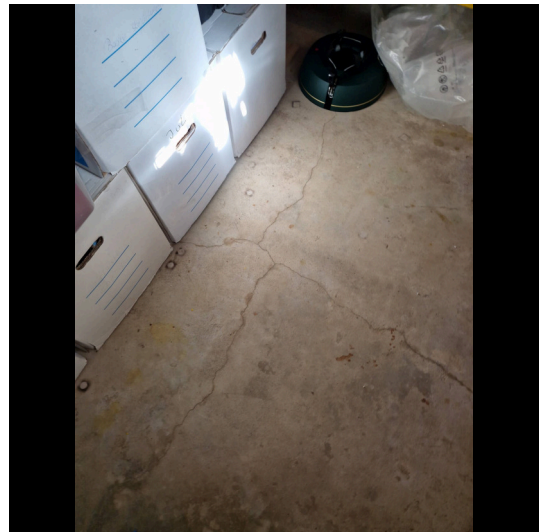
**Stueplan****SKADE:**

Der er revner i overfladen på betongulvet

**NOTE:**

Omfanget er på nuværende tidspunkt så begrænset, at der ikke skønnes at være nogen risiko.

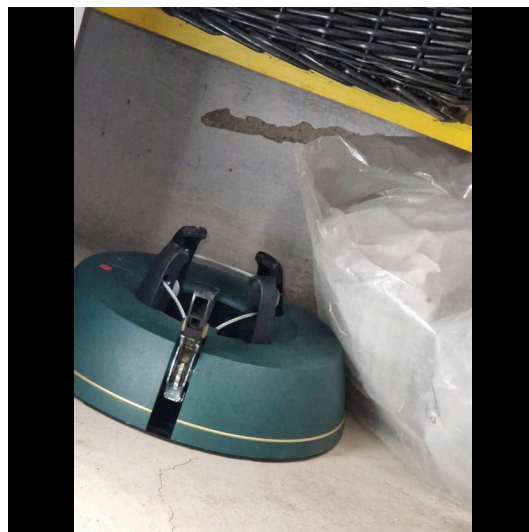
**SKADE:**

Der er fugtopstigning og fugtgennemtrængning i kældervægge samt løst og afskallet puds

**NOTE:**

Omfanget er på nuværende tidspunkt så begrænset, at der ikke skønnes at være nogen risiko.

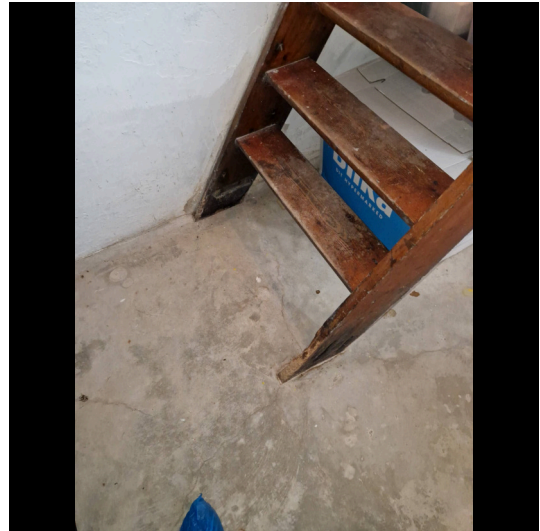
**SKADE:**

Det nederste trin mangler

**RISIKO:**

Der er risiko for personskade.

## Indhent tilbud fra tømrer

Opgaven har ikke været mulig at prissætte, det anbefales at kontakte en tømrer med henblik på udredning af opgaven og tilbud på udbedring.

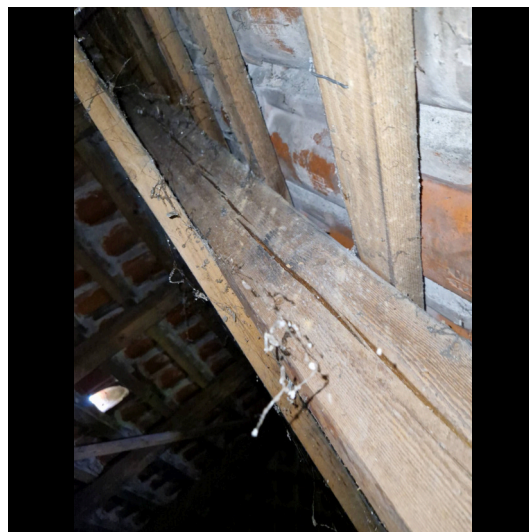
**SKADE:**

Tagkonstruktionens træværk har spor efter angreb af borebiller. Det ses f.eks. i spær

**RISIKO:**

Angrebet skønnes at være aktivt.

**NOTE:**

Omfanget er på nuværende tidspunkt så begrænset, at der ikke skønnes at være nogen risiko.

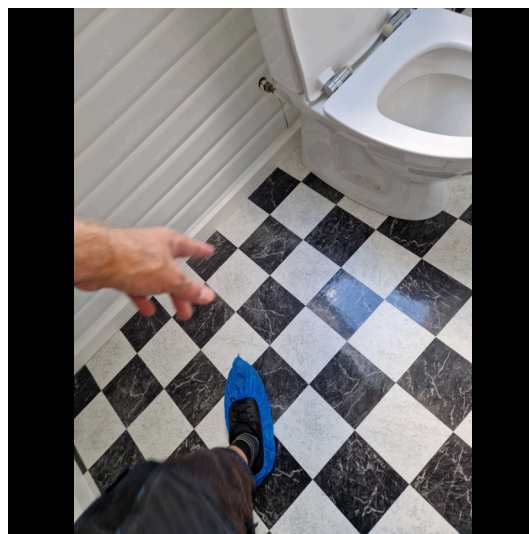
**SKADE:**

Gulvet har mindre skævheder og ujævnheder / Gulv er ude af vater flere steder

**NOTE:**

Forholdet skønnes aldersrelateret, uden konstruktiv betydning. Mindre ujævnheder/skævheder er almindeligt forekommende i ældre bygninger.

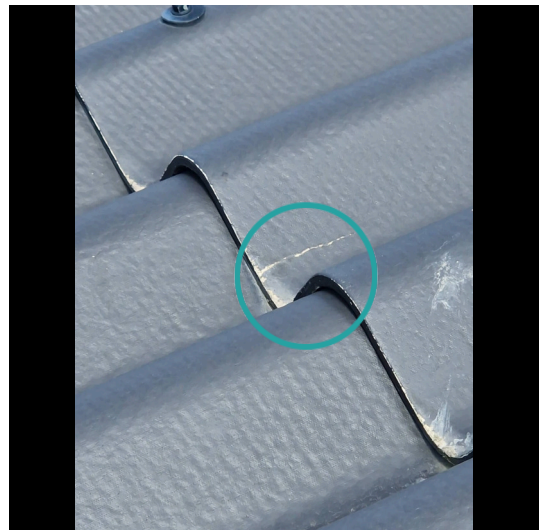
**Tag****SKADE:**

Der er enkelte overfladiske revner i tagpladerne, der ses bla. syd

**NOTE:**

Omfanget er på nuværende tidspunkt så begrænset, at der ikke skønnes at være nogen risiko.

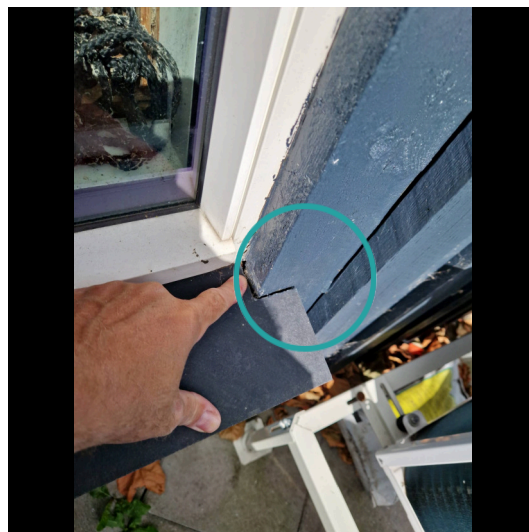
**Døre/vinduer/porte****SKADE:**

Der er ikke tæt ved sålbænk og vindue, det ses mod øst

**RISIKO:**

Det vurderes, at skaden kan udvikle sig på længere sigt.
