### Bygningsoversigt

Dato for besigtigelse: 25-11-2025

## LITRA A - Beboelse

**Beboelse bygget 1965**

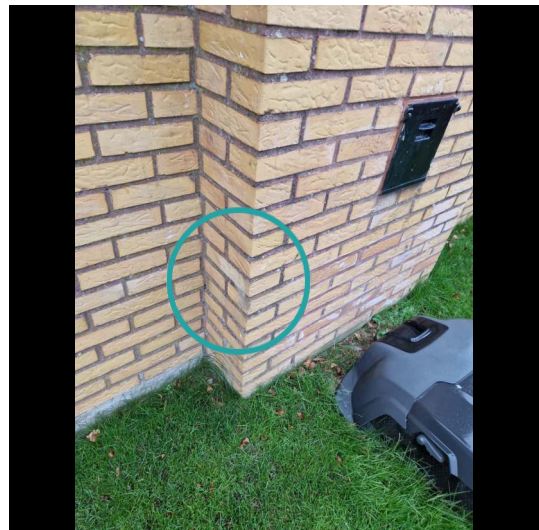
Skorstenen fremstår med mindre skader i sten og lidt udfaldne/løse fuger

Omfanget er på nuværende tidspunkt så begrænset, at der ikke skønnes at være nogen risiko.

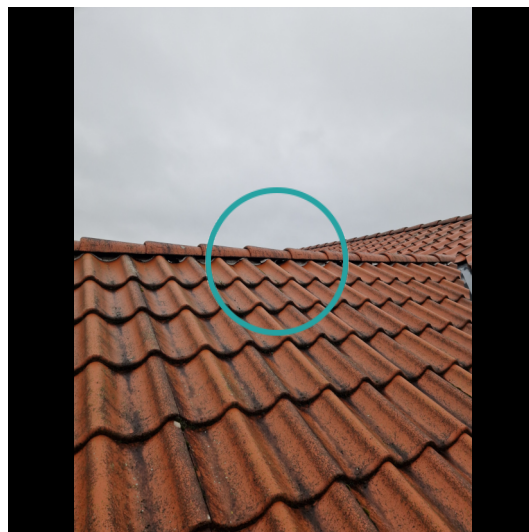
Rygningsbånd er stedvist nedbrudt og lukker ikke tæt mod tagbelægningen, f.eks. mod øst over pejsestue

Det vurderes, at skaden kan udvikle sig på længere sigt.

Udbedringseksempel: Udskiftning af tagsten. Tagsten nedtages. Tagsten oplægges på lægteunderlaget og fastgøres til dette med bindere Ø 3 mm, som JP-tagstensbindere i hver 3. sten - diagonalbinding.

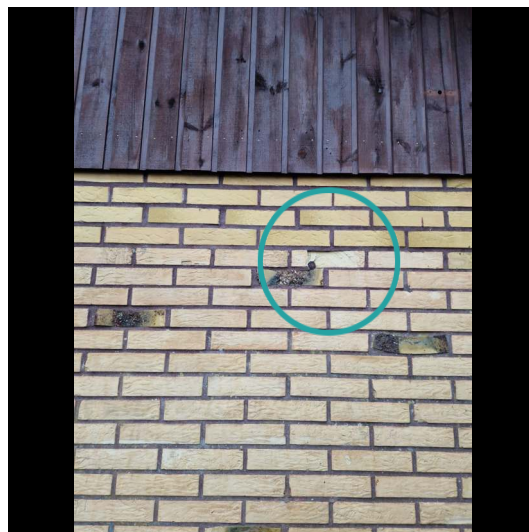
Der er områder løse fuger samt skadede sten i murværket, f.eks. mod øst og vest

Omfanget er på nuværende tidspunkt så begrænset, at der skønnes ikke at være nærliggende risiko for skade.

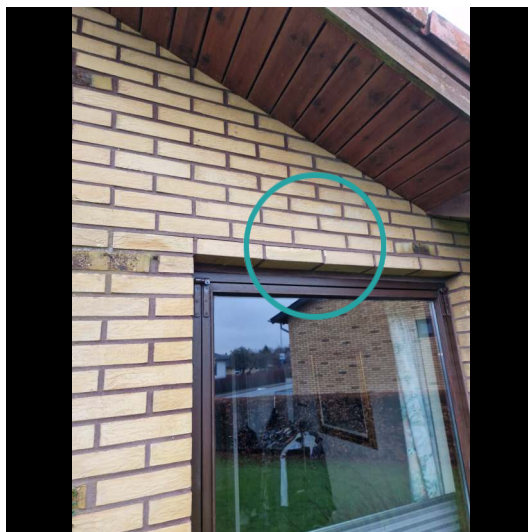
Tegloverligger/fuger over værelsesvindue mod vest er revnet

Det vurderes, at skaden kan udvikle sig på længere sigt.

Udbedringseksempel: Eftergang af fuge. Forvitrede/løse fuger, synlige revner og huller i fuger udbedres ved udkradsning og omfugning. Fuger udkradses i fuld bredde til dybde min. 15 mm fra den færdige fugeoverflade. I ældre facader udkradses til dybde min. 25 mm. Efter rengøring og vanding efterfuges med tilbageliggende fuge.

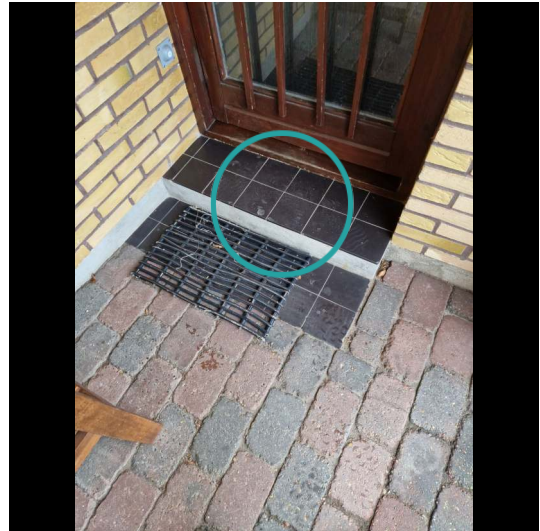
Enkelte klinker på trappe mod bryggers har begrænset vedhæftning

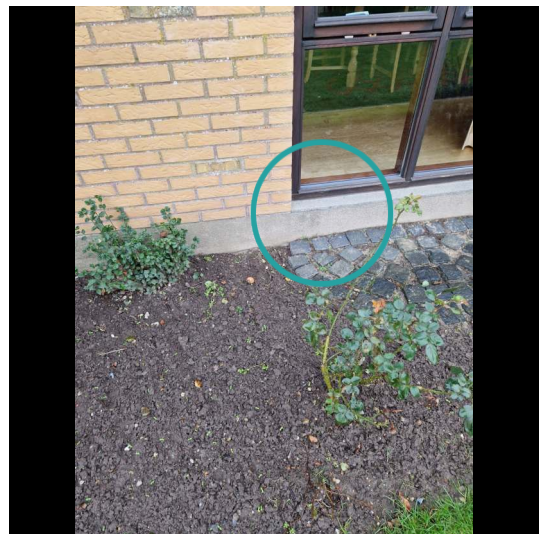
Der er enkelte revner i sokkel, f.eks. mod vest og syd

Revnedannelsen skønnes at være i ro - mindre udvikling over en længere årrække kan dog forekomme. Mindre revner er almindeligt forekommende i ældre bygninger.

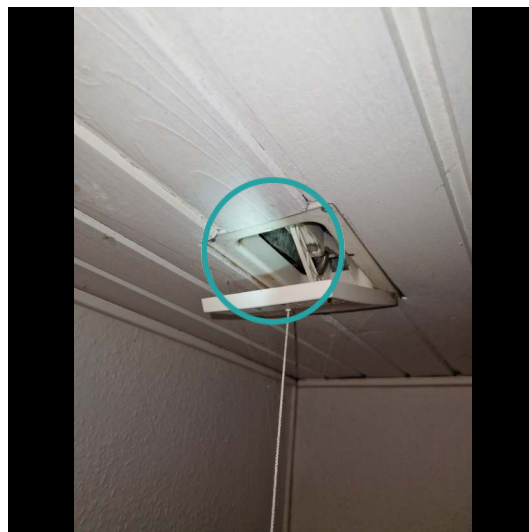
Der er mindre åbning mellem aftræksrør og klapventil, så træ/konstruktion/isolering kan ses

Omfanget er begrænset og der ses ikke tegn på skade ved besigtigelsen.

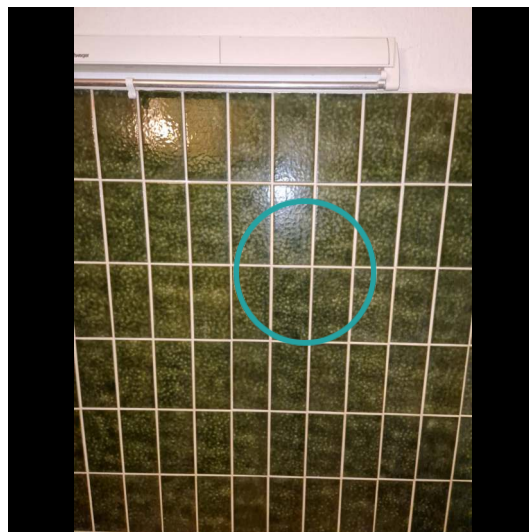
Der er flere vægfliser med mangelfuld vedhæftning til underlaget i bruseområdet samt mindre revner i klinkefuger

Der er tale om vægge med direkte vandbelastning, hvorfor der er risiko for skader på de omkringliggende konstruktioner og installationer.

Udbedringseksempel: Udskiftning af fliser/klinker. Aftagning af fliser/klinker. Underlaget rengøres omhyggeligt. Svummelag af cement og fint sand 1:1 arbejdes ind i underlaget. Afretningslag af slidlagsbeton 0-4 mm udlægges, komprimeres og afrettes, lagtykkelse 20 mm. Flexibel fliseklæb, 3,5 kg/m<sup>2</sup>, påføres. fliser/klinker udlægges, fuges med cementbaseret fugemasse og afrenses. I overgang væg og gulv fuges med silicone fugemasse.

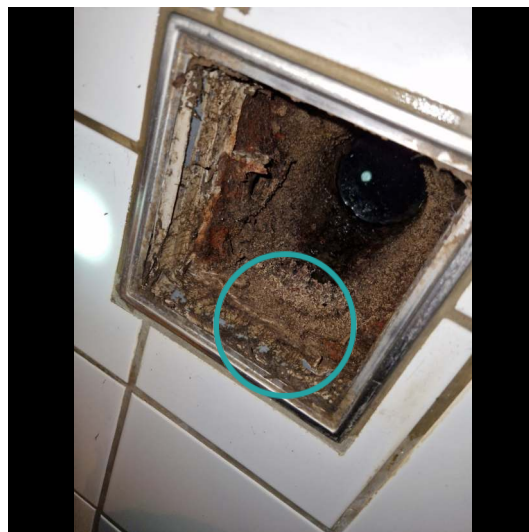
Der er monteret forhøjerrammer mellem afløbsskål og rist i gulvafløb. Gulvafløbet er ikke godkendt til forhøjerrammer der er ligeledes synlig betonkant under forhøjerrammer

Afløbet er vandbelastet fra gulvoverfladen, og der er risiko for fugtindtrængen og skader på de underliggende konstruktioner og installationer.

Udbedringseksempel: Udskiftning af gulvafløb i betongulv med fliser/klinker. Afløbsskål ophugges og udskiftes med ny afløbsskål af rustfrit stål med ramme og 140 x 140 mm rist. Inkl. membranklemflange, vandlås og studse for sideindløb. Afløbsskålen tilsluttes afløbssystemet. Beton udstøbes omkring gulvafløbet til plan med eksisterende betonlag.

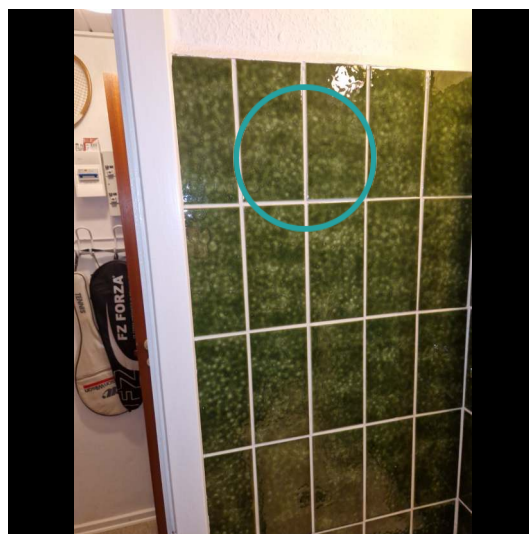
Der er stedvist vægfliser med mangelfuld vedhæftning til underlaget, f.eks. ved dør

Der er tale om et mindre område, som ikke er vandbelastet. Der vurderes derfor ikke at være nærliggende risiko for skader.

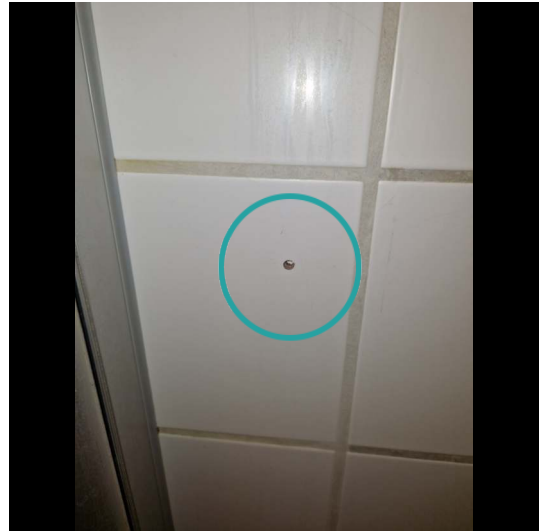
Der er enkelte åbne skruehuller i brusenichen

Der er tale om vægge med direkte vandbelastning, hvorfor der er risiko for skader på de omkringliggende konstruktioner og installationer.

Udbedringseksempel: Udskiftning af fliser/klinker. Aftagning af fliser/klinker. Underlaget rengøres omhyggeligt. Svummelag af cement og fint sand 1:1 arbejdes ind i underlaget. Afretningslag af slidlagsbeton 0-4 mm udlægges, komprimeres og afrettes, lagtykkelse 20 mm. Fleksibel fliseklæb, 3,5 kg/m<sup>2</sup>, påføres. fliser/klinker udlægges, fuges med cementbaseret fugemasse og afrenses. I overgang væg og gulv fuges med silicone fugemasse.

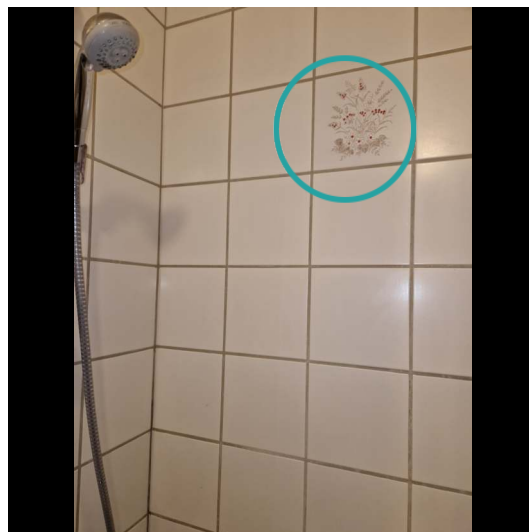
Der er flere vægfliser med mangelfuld vedhæftning til underlaget i bruseområdet

Der er tale om vægge med direkte vandbelastning, hvorfor der er risiko for skader på de omkringliggende konstruktioner og installationer.

Udbedringseksempel: Udskiftning af fliser/klinker. Aftagning af fliser/klinker. Underlaget rengøres omhyggeligt. Svummelag af cement og fint sand 1:1 arbejdes ind i underlaget. Afretningslag af slidlagsbeton 0-4 mm udlægges, komprimeres og afrettes, lagtykkelse 20 mm. Fleksibel fliseklæb, 3,5 kg/m<sup>2</sup>, påføres. fliser/klinker udlægges, fuges med cementbaseret fugemasse og afrenses. I overgang væg og gulv fuges med silicone fugemasse.

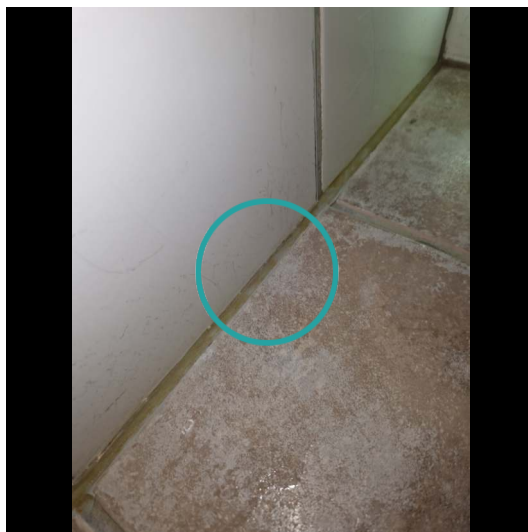
Der er defekte elastiske fuger i bruseniche ved gulv

Der er tale om fuger, som er direkte vandbelastede, hvorfor der er risiko for skader på de omkringliggende konstruktioner og installationer.

Udbedringseksempel: Eftergang af fuger i vådrum. Eksisterende fuger udskæres. Underlaget rengøres omhyggeligt, fugesider affedtes. Fugemassen påføres ved brug af flisebræt, og smøres ud for at fylde mellemrummet mellem fliser og klinker.

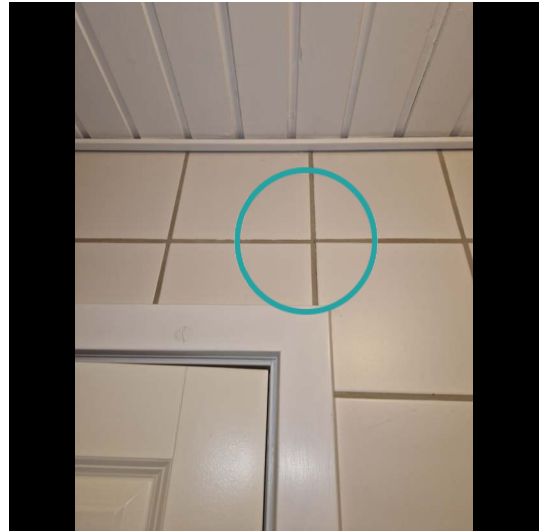
Der er stedvist vægfliser med mangelfuld vedhæftning til underlaget samt revnede klinkefuger, f.eks. ved vindue og dør

Der er tale om et mindre område, som ikke er vandbelastet. Der vurderes derfor ikke at være nærliggende risiko for skader.

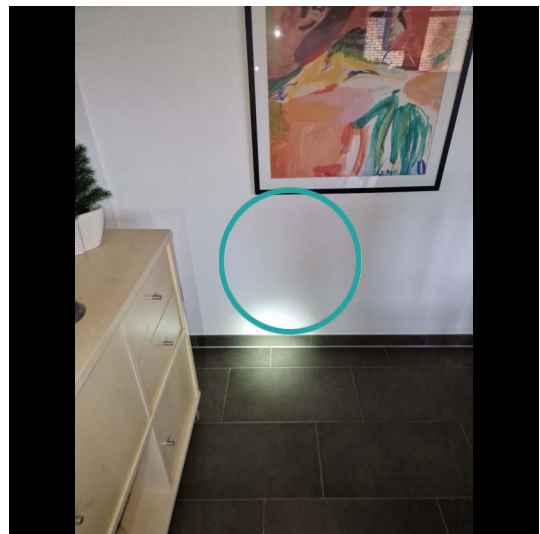
Der er registreret revner i vægge, f.eks. mod carport

Forholdet er begrænset og skønnes ikke at vil udvikle sig.

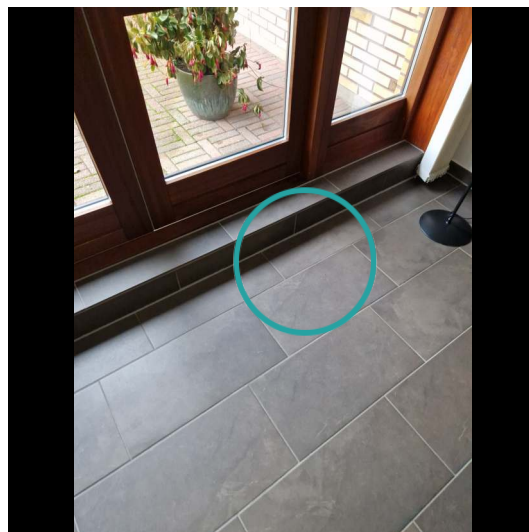
Der er gulvklinter med mangelfuld vedhæftning til underlaget, f.eks. ved terrassedør samt dør til mellemgang

Omfanget er begrænset og vil formentligt ikke udvikle sig.

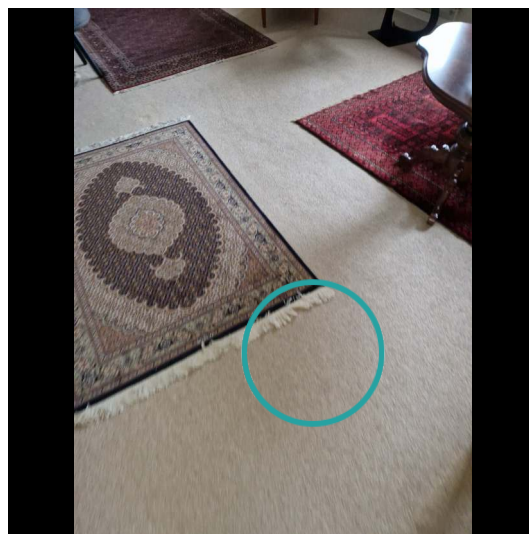
Jf. Sælger er der revner i gulvet under tæppet i stuen

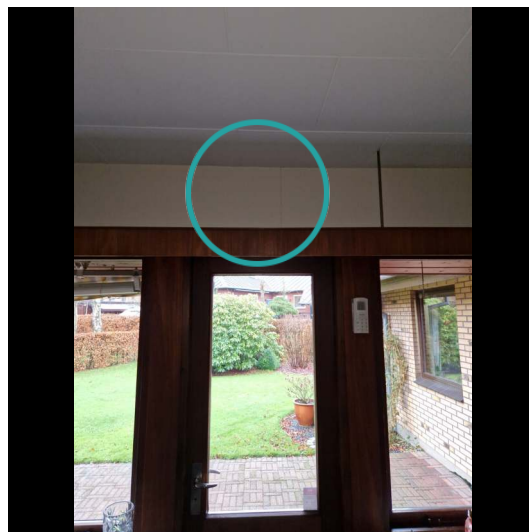
Væg over parti mod terrassen har revner i pladesamlinger

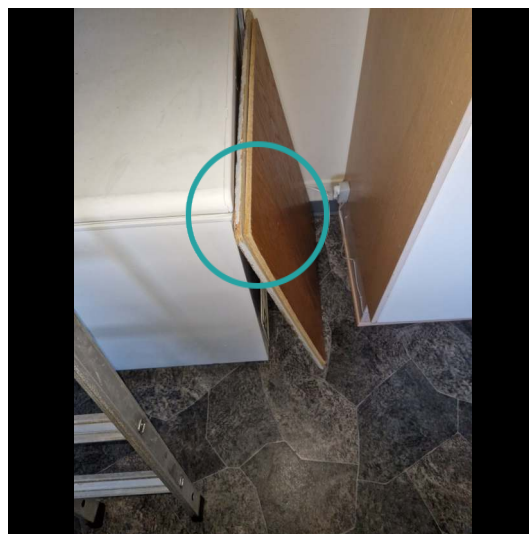
Der mangler isolering og tætning af loftlem

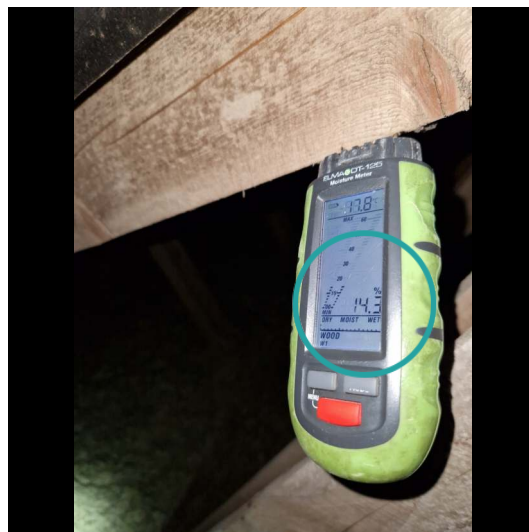
Der er stedvist skjolder/misfarvninger på spær

Forholdet var tørt ved fugtmåling og skønnes derfor af ældre dato.

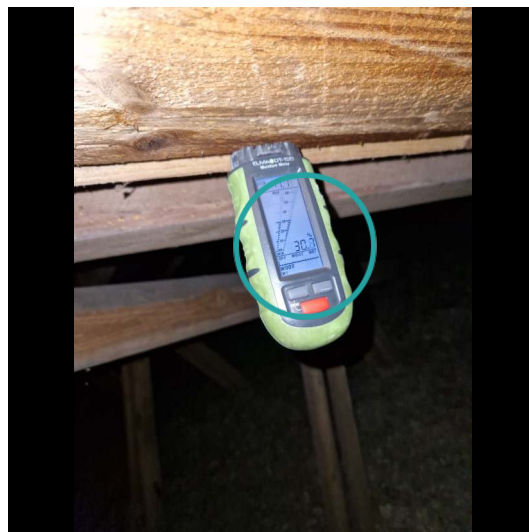
Skotrendeplanker/kelplanker er fugtige/har fugtskjolder mod nordvest

Der er risiko for nedbrydningskader på længere sigt.

Udbedringseksempel: Udskiftning af inddækning, iht. fabrikantens anvisninger. Eksisterende inddækning afskæres, ny inddækning tilsvarende monteres og afsluttes med tæt fuge.

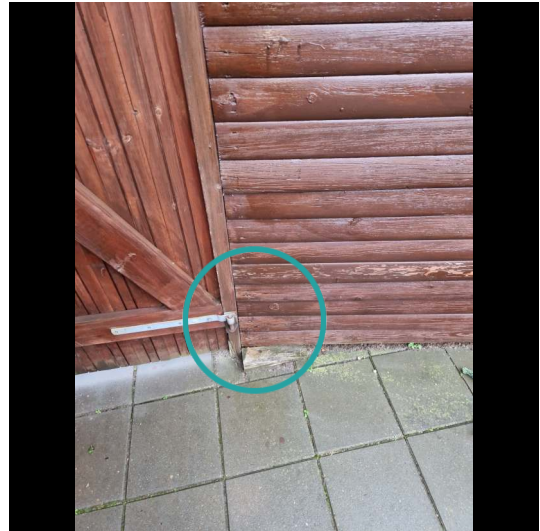
Der er stedvist nedbrydning i træbeklædningen, f.eks. mod syd og øst

Skaden kan udvikle sig over en længere årrække.

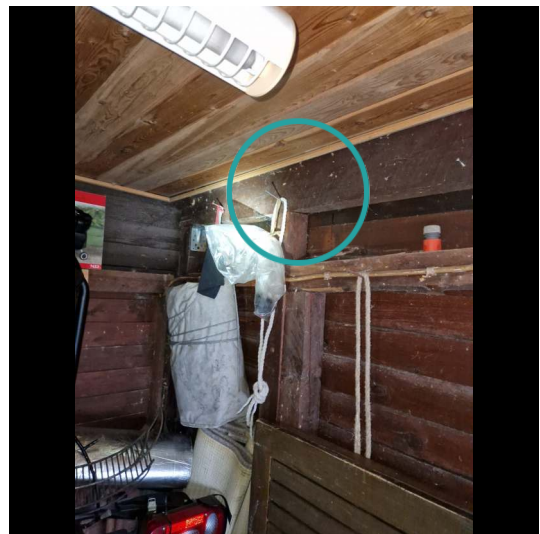
Træstolper har stedvist angreb af borebiller, f.eks. mod syd

Omfanget er på nuværende tidspunkt så begrænset, at der ikke skønnes at være nogen risiko.

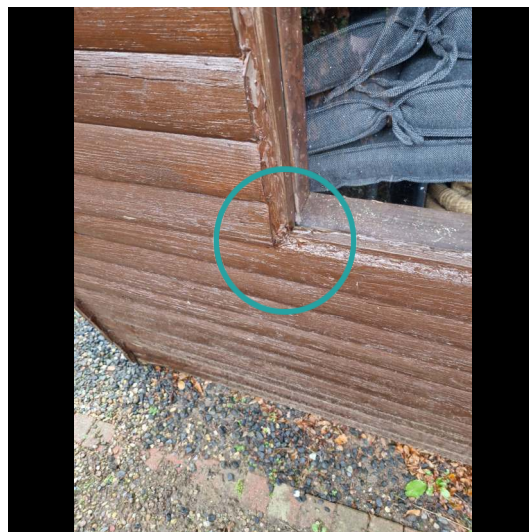
Der er nedbrydning i vindue mod øst samt døre mod syd

Det vurderes, at skaden kan udvikle sig på længere sigt.

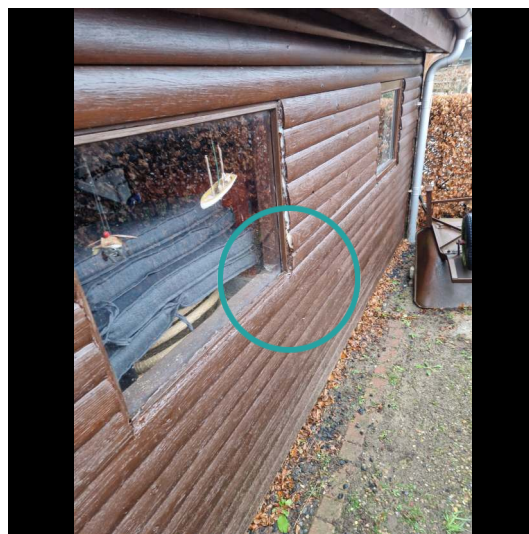
Vinduer mangler sålbænk
