**Bygningsoversigt**

Dato for besigtigelse: 17-04-2026

Bygning	Anvendelse	Opført
Litra A	Beboelse	1938
Litra B	Garage/anneks	1000

**Introduktion til VTR rapporten**

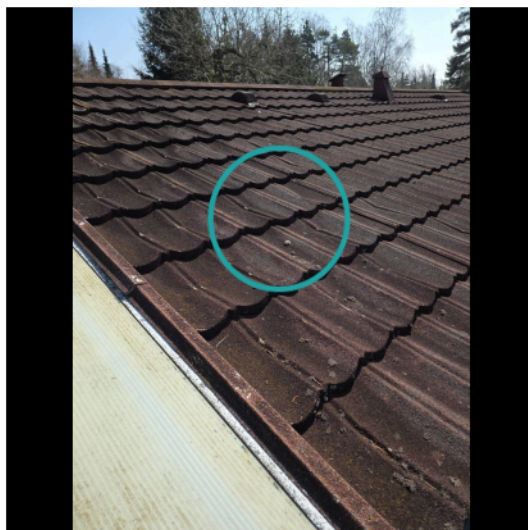
### Tag

Tagfladen fremstår med ujævnheder, lunker og buler, ses f.eks mod vest

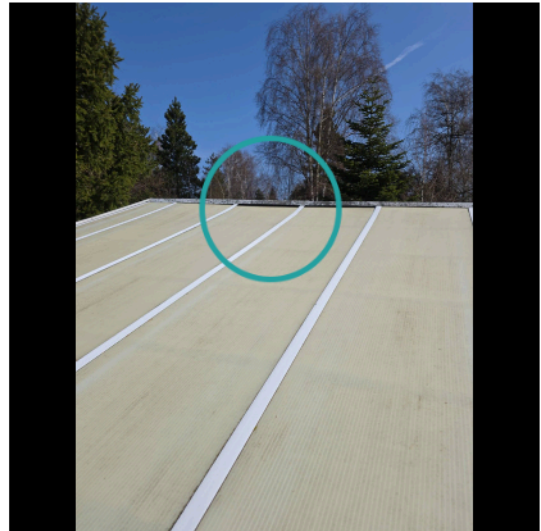
## Tag

Inddækningen ved rygningen på plastpladerne vurderes ikke tætsluttende, ses f.eks mod vest

Der er risiko for vandindtrængning og følgeskader på de underliggende konstruktioner

## Udskiftning af rygningssplader

Udbedringseksempel: Udskiftning af metaltags rygning. Rygning nedtages. Rygningsplader oplægges iht. fabrikantens anvisninger.

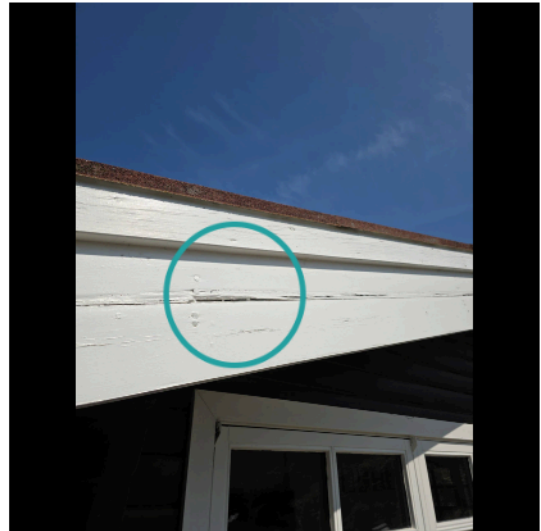
## Tag

Udvendigt træværk ved og omkring tag har påbegyndende nedbrudt træ. Forholdet er konstateret i vindskeder mod nord og syd

Udviklingen skønnes at fortsætte, og det kan medføre svigt på længere sigt.

## Udskiftning af vindskede

Udbedringseksempel: Udskiftning af vindskede. Vindskede med dækbræt udføres af ru brædder af fyrretræ, 5. sortering - kvinta, trykimprægneret iht. NTR-klasse AB. Vindskeden afsluttes med dækbræt.

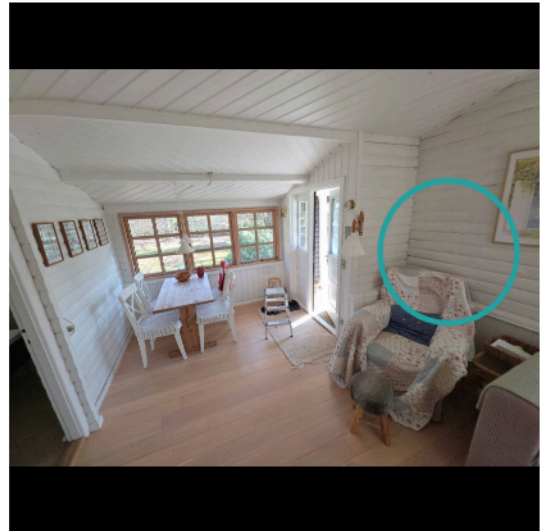
## Ydervægge

Maling på bjælkerne skønnes at være plastmaling og fremstår i områder med små luft/væske udposninger. Det ses både ude og inde

Forholdet kan føre til indespærret fugt mellem bjælker og maling og dermed medføre til trænedbrydning i bjælkerne på længere sigt.

### Indhent tilbud fra maler

Opgaven har ikke været mulig at prissætte, det anbefales at kontakte en maler med henblik på udredning af opgaven og tilbud på ubedring.

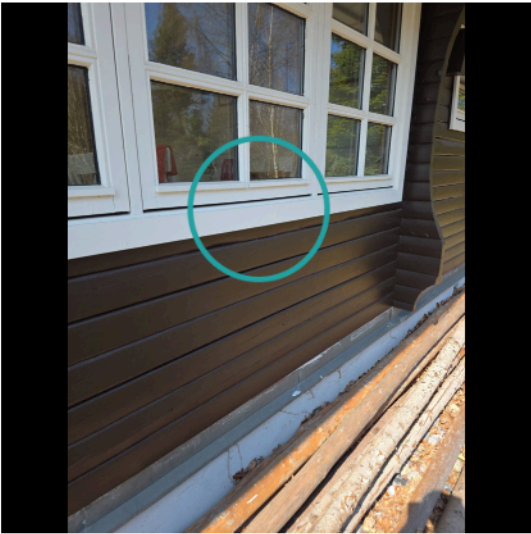
**Døre/vinduer/porte**

Vinduer mangler generelt sålbænke

Der er risiko for fugtindtrængen og skader på de underliggende/bagvedliggende konstruktioner på længere sigt.

**Montering af sålbænk**

Udbedringseksempel: Montering af sålbænk. Præfabrikeret sålbænk med vandnæse, rustik overflade og opkant både i enderne og i bagkanten, bredde 150 mm, tykkelse 55/35 mm, lægges i mørtel KC 35/65/650 på glidelag af murpap PF 2000. Sålbænken lægges med fremspring min. 30 mm, og føres min. 30 mm ind i murværket ved falsene. Endefuger holdes helt fri for mørtel og der udfuges med fugemasse, som SikaHyflex-250 Facade. Mørtelfugen udkradses i forkant, dybde 15-20 mm og der fuges med elastisk fugemateriale, som SikaHyflex-250 Facade, på underlag af fugesnit og Sika bagstop.

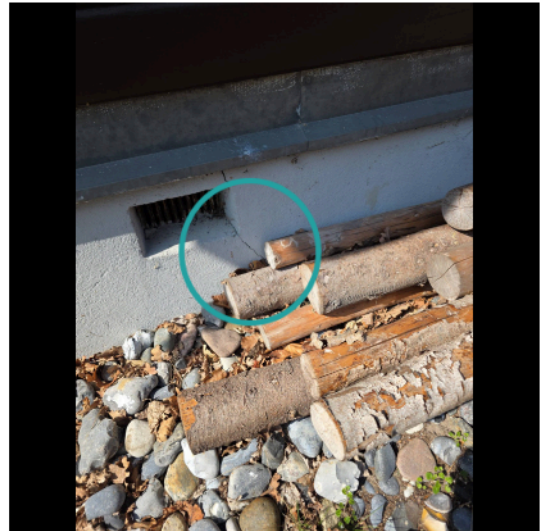
### Fundament/sokkel

Der er enkelte revner i sokkel, mest mod øst

Forholdet er af mindre omfang og forventeligt for denne type sokkel.

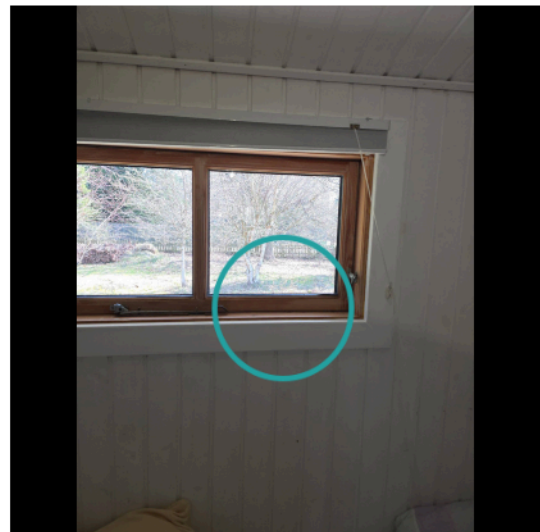
## Stueplan

Vinduet i værelser overholder ikke kravet til redningsåbning

Der er risiko for personskade i tilfælde af brand.

## Etablering af godkendt redningsåbning

Opgaven har ikke været mulig at prissætte, det anbefales at kontakte en tømrer med henblik på udredning af opgaven og tilbud på udbedring.

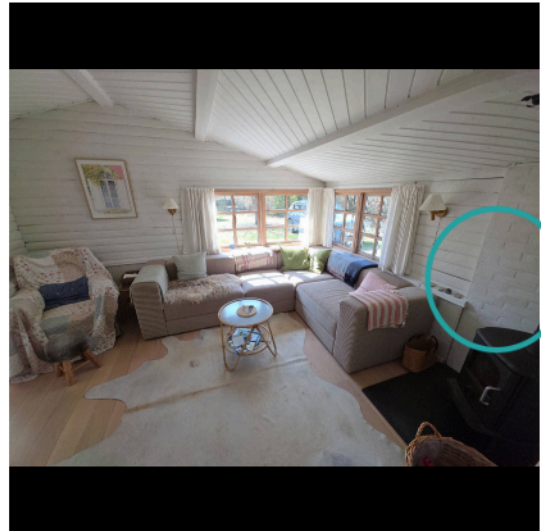
## Stueplan

Der er revnedannelser i væggen ved skorstenen

Forholdet skønnes mindre bevægelsesrevner

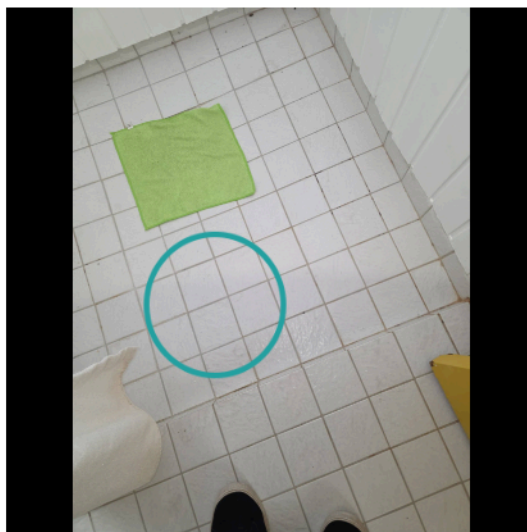
## Stueplan

Der er gulvklinker med mangelfuld vedhæftning til underlaget i bruseområdet

Der er tale om gulv med direkte vandbelastning, hvorfor der er risiko for skader på de omkringliggende konstruktioner og installationer.

## Udskiftning af klinker/fliser

Udbedringseksempel: Udskiftning af klinker/fliser og vådrumsbehandling. klinker/fliser aftages. Underlaget rengøres omhyggeligt. Gulvet vådrumsbehandles. Der skal anvendes et komplet system til vandtætning med produkter fra samme godkendelse. Overflader primes og forsegles i hjørner, omkring rørgennemføringer og ved overgang væg/gulv. Heldækkende tætningsmasse påføres. Gulvklinker udlægges, fuges og afrenses. I hjørner, og i overgang væg og gulv samt omkring sanitære installationer fuges med elastisk, vådrums siliconefugemasse.

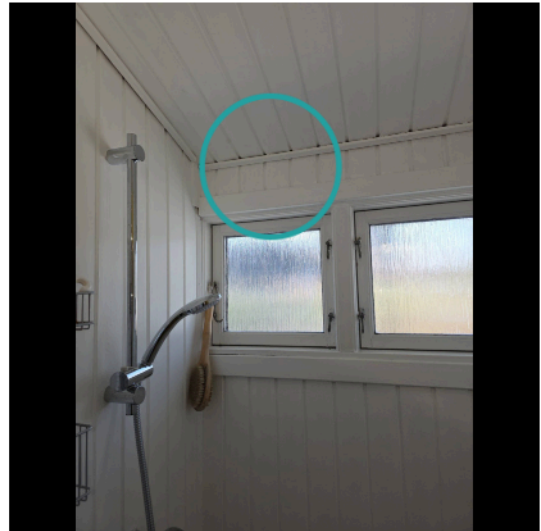
### Stueplan

Der er kun rumaftræk gennem vindue i rummet

Der ses ingen tegn på skade ved besigtigelsen.

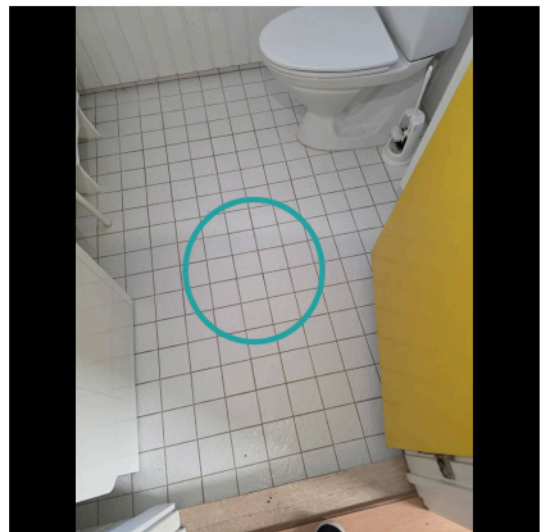
### Stueplan

Der er gulvklinter med mangelfuld vedhæftning til underlaget

Der er tale om et mindre område, som ikke er vandbelastet.  
Der vurderes derfor ikke at være nærliggende risiko for skader.

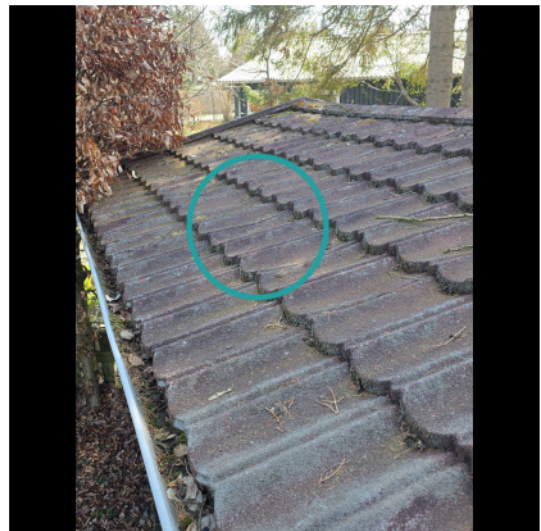
**Tag**

Tagfladen fremstår med ujævnheder, lunker og buler.

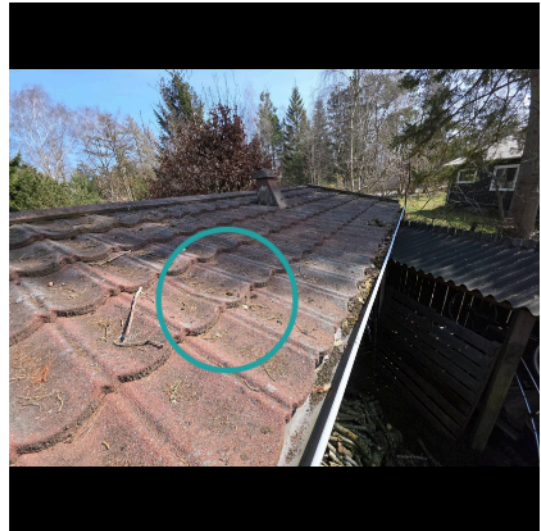
**Tag**

Taghældningen er mindre end foreskrevet af tagproducenten

Den kan derfor ikke forventes at være tæt.

Det vurderes at der ikke er fast undertag

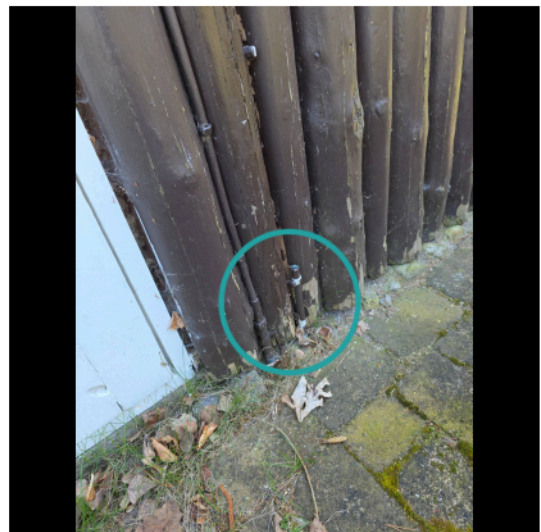
**Ydervægge**

Der er nedbrydning i bjælkerne flere steder, ses mest mod nordvest

Nedbrydningen vurderes at fortsætte på længere sigt
