Dato for besigtigelse: 18-06-2025

## Introduktion til VTR rapporten

## LITRA A - Beboelse

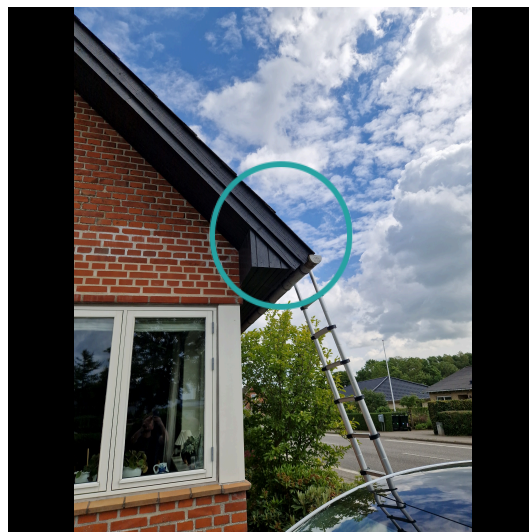
Udvendigt træværk ved og omkring tag har påbegyndende nedbrudt træ. Forholdet er f.eks konstateret i vindskeder mod vest

Udviklingen skønnes at fortsætte, og det kan medføre svigt på længere sigt.

Udbedringseksempel: Udskiftning af vindskede. Vindskede med dækbræt udføres af ru brædder af fyrretræ, 5. sortering - kvinta, trykimprægneret iht. NTR-klasse AB. Vindskeden afsluttes med dækbræt.

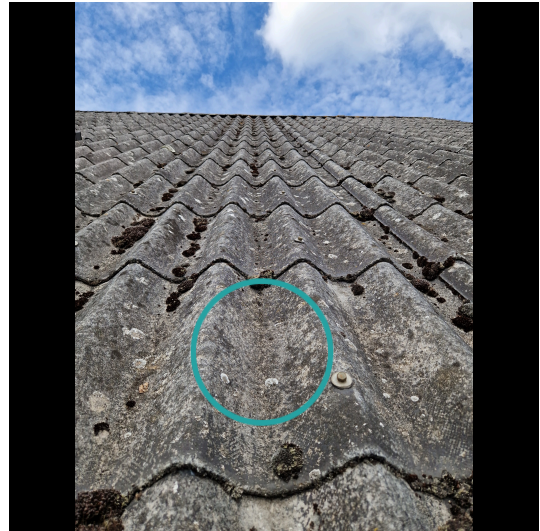
Tagpladerne fremstår med nedslidt overfladebehandling

Omfanget er på nuværende tidspunkt så begrænset, at der ikke skønnes at være nogen risiko.

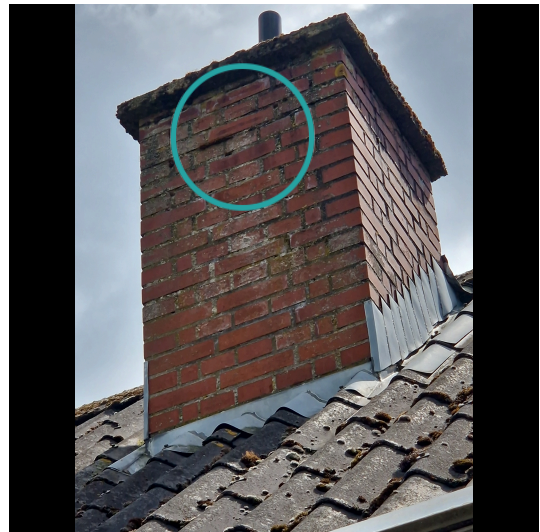
Skorstenen fremstår med mindre skader i sten og lidt udfaldne fuger

Omfanget er på nuværende tidspunkt så begrænset, at der ikke skønnes at være nogen risiko.

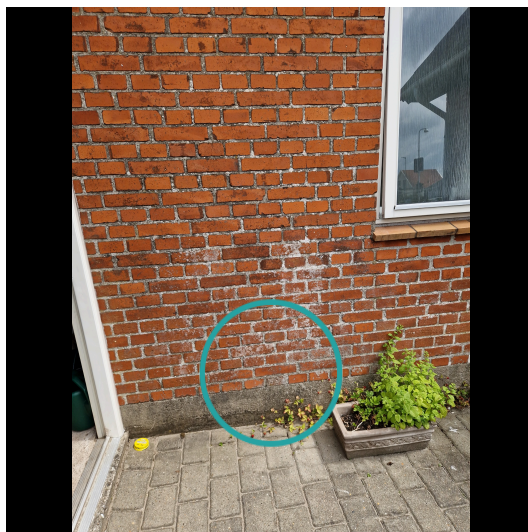
Der er områder med porøse og udfaldne/udvaskede fuger samt skadede sten i murværket, ses f.eks. mod vest

Det vurderes, at skaden kan udvikle sig på længere sigt.

Udbedringseksempel: Eftergang af fuge. Forvitrede/løse fuger, synlige revner og huller i fuger udbedres ved udkradsning og omfugning. Fuger udkradses i fuld bredde til dybde min. 15 mm fra den færdige fugeoverflade. I ældre facader udkradses til dybde min. 25 mm. Efter rengøring og vanding efterfuges med tilbageliggende fuge.

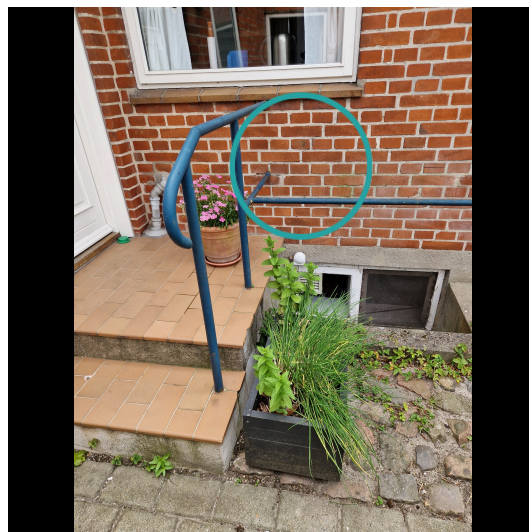
Ydervægge har enkelte revner, bl.a. under køkkenvindue mod nord

Revner var uden væsentlig forskydning/forsætning og vurderes at være i ro - mindre bevægelse over en længere årrække samt mindre revnedannelse efter reparation kan dog forekomme. Revnedannelser af denne karakter er almindelig forekommende og giver kun sjældent anledning til større konstruktionsmæssige problemer.

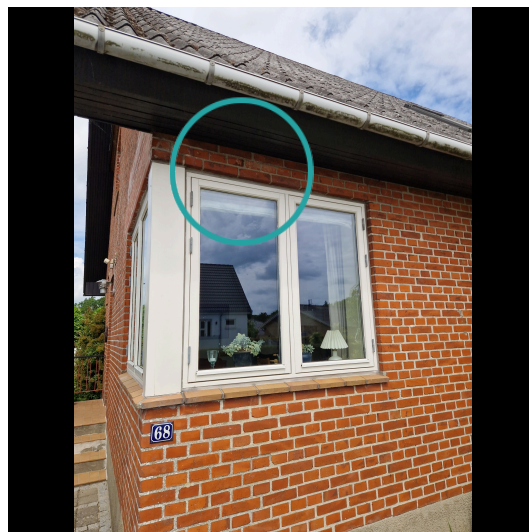
Tegloverligger/fuger over enkelte vinduer er revnede, f.eks mod vej

Forholdet ødelægger facadens tæthed og vil kunne give følgeskader på de bagvedliggende konstruktioner på længere sigt.

Udbedringseksempel: Udskiftning af overligger. Overliggeren understøttes midlertidigt pr. 600 mm under arbejdets udførelse for at sikre, at bæreevnen under og efter udførelsen er tilstede. Trykfast isolering indlægges mellem overliggeren og bagmur. Den midlertidige understøtning fjernes, når murværket kan bære.

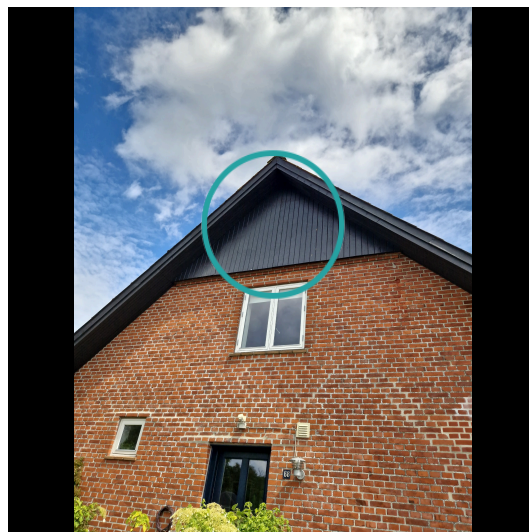
Træbeklædningen fremstår udtørret og vindridset på gavltrekanter

Der skønnes risiko for fortsat skadeudvikling på længere sigt.

Udbedringseksempel: Udskiftning med bræddebeklædning af fyrretræ med lister. Bræddebeklædning med lister opsættes på ydervæg og behandles med plastalkydræbeskyttelse. Nedrivning af eksisterende bræddebeklædning. Ny bræddebeklædning monteres. Beklædningen malerbehandles med træbeskyttelse.

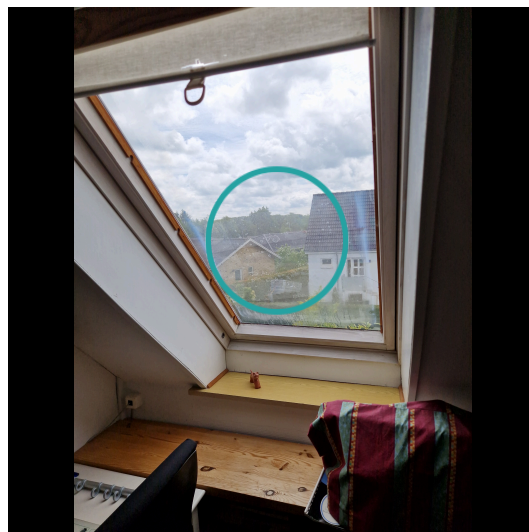
Der er en punkteret termorude i tagvindue mod vej

Omfanget er på nuværende tidspunkt så begrænset, at der ikke skønnes at være nogen risiko.

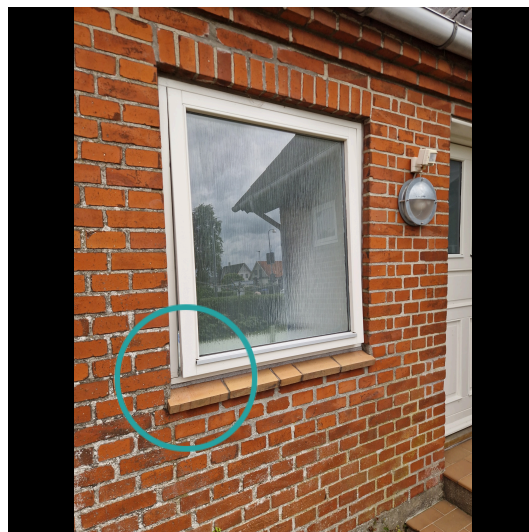
Fuger omkring døre og vinduer har mistet elasticiteten og er revnede i overfladen, f.eks. mod vest

Der er risiko for fugtindtrængen og skader på de underliggende/bagvedliggende konstruktioner på længere sigt.

Udbedringseksempel: Eftergang af fuger. Kontaktflader mellem fuge og omgivende bygningsdele afrenses. Udrensning/udkradsning af eksisterende fuge, stopning, fugeunderlag og elastisk fuge.

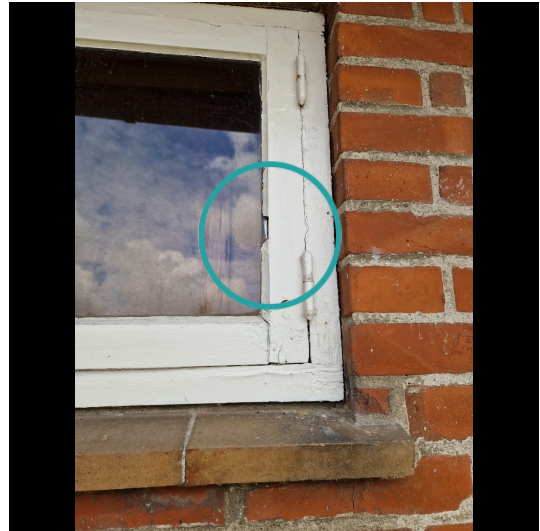
Der er mangelfuld topforsegling i vinduerne enkelte steder

Omfanget er på nuværende tidspunkt så begrænset, at der ikke skønnes at være nogen risiko.

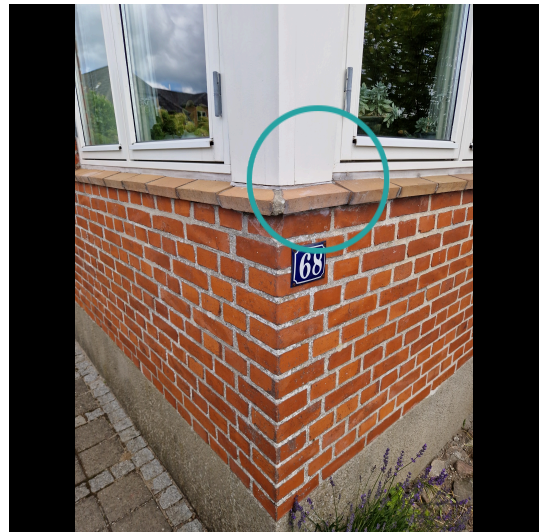
Der er defekte mørtelfuger mellem klinker, samt klinker med manglende vedhæftning til underlaget i sålbænke, se f.eks. mod vej

Omfanget er pt. begrænset, hvorfor der ikke skønnes nærliggende risiko for skade.

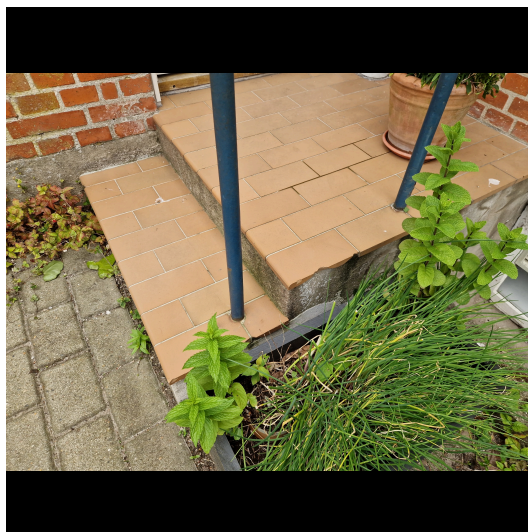
Trappeløb til baggang og entre har revnedannelser, løst puds og pudsafskalninger i trin og i vanger, samt klinter med revner og mangelfuld vedhæftning til underlaget

Omfanget er på nuværende tidspunkt så begrænset, at der ikke skønnes nærliggende risiko for skade.

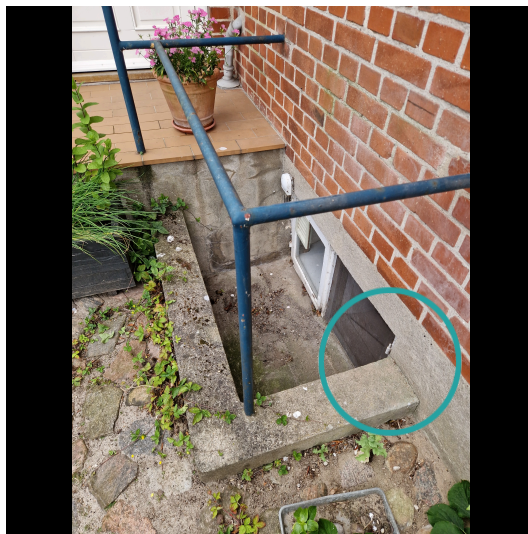
Der er revnedannelse mellem lyskasse og kælderydervæg f.eks. mod have

Omfanget er på nuværende tidspunkt så begrænset, at der ikke skønnes nærliggende risiko for skade. Trappetrin/trapper/lyskasser er ofte ikke funderet særligt godt, hvorfor de tit slår fra og revner ved samlingen mod sokkel.

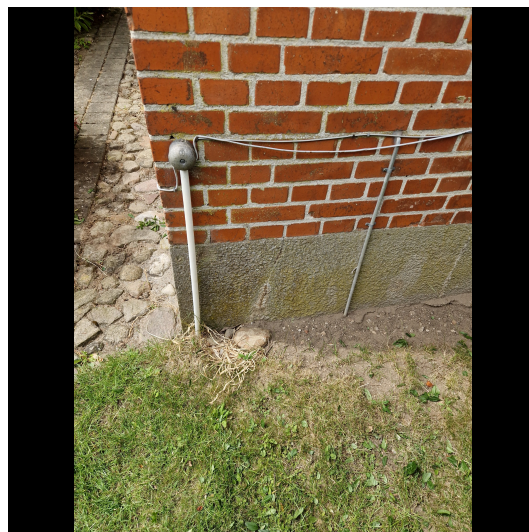
Der er mindre revner i sokkel bl.a. mod vej. Revnerne kan ikke genfindes i ydervæggen

Revnedannelsen skønnes at være i ro - mindre udvikling over en længere årrække kan dog forekomme. Mindre revner er almindeligt forekommende i ældre bygninger.

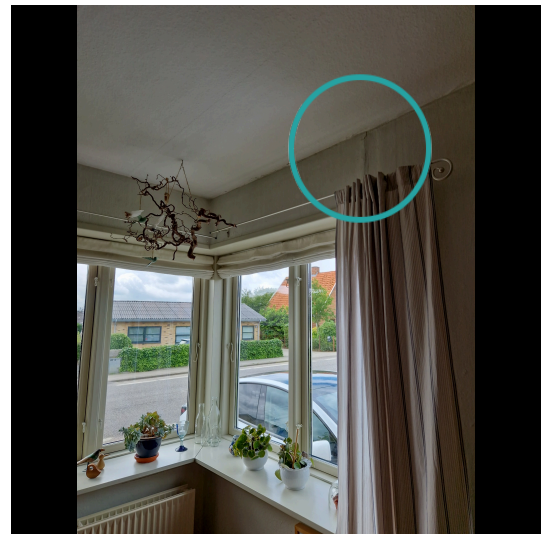
Der er registreret revner i vægge ved hjørnevindue

Forholdet vil formentlig udvikle sig på længere sigt.

Opgaven vurderes at kunne udbedres af en maler. Vi anslår at arbejdslønnen er den største del af udbedringsomkostningen og materialer udgør en mindre del. Det anbefales derfor at lade en maler udbedre opgaven på regning.

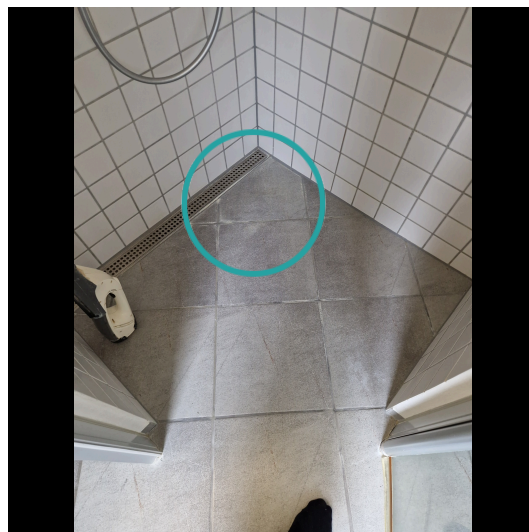
Der er gulvklinter og vægfliser med mangelfuld vedhæftning til underlaget i brusenichen

Der er tale om gulv og væg med direkte vandbelastning, hvorfor der er risiko for skader på de omkringliggende konstruktioner og installationer.

Udbedringseksempel: Udskiftning af vægfliser. Vægfliser aftages. Underlaget rengøres omhyggeligt. Overflader primes og forsegles i hjørner, omkring rørgennemføringer og ved overgang væg/gulv. Heldækkende tætningsmasse påføres. Vægfliser opsættes, fuges og afrenses. I hjørner, og i overgang væg og gulv samt omkring sanitære installationer fuges med elastisk, vådrums siliconefugemasse.

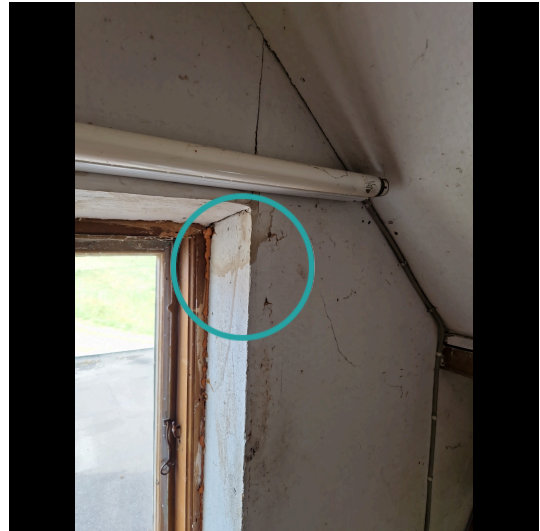
Der er fugtskjolder på væg og skråvæg

Der var ikke tale om opfugtninger på besigtigelsestidspunktet. Der vurderes at være tale om ældre fugtskjolder fra tidligere utætheder/vandskader.

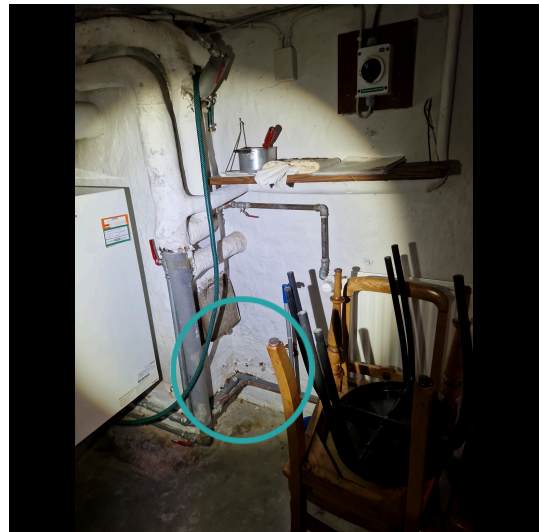
Der kan konstateres afskalninger og opfugtninger i bunden af vægge, samt løst og afskallet puds, bl.a. i fyrrum

Omfanget er på nuværende tidspunkt så begrænset, at der ikke skønnes nærliggende risiko for skade. Opstigende og indtrængende grundfugt i ældre kældervægge er almindeligt forekommende.

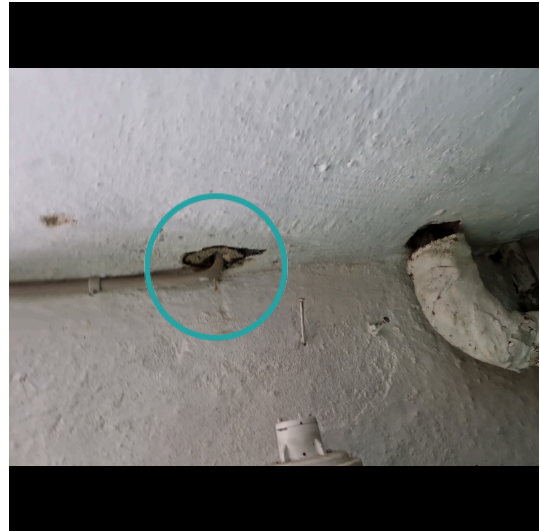
Der mangler reparation efter hultagning i kælderloft

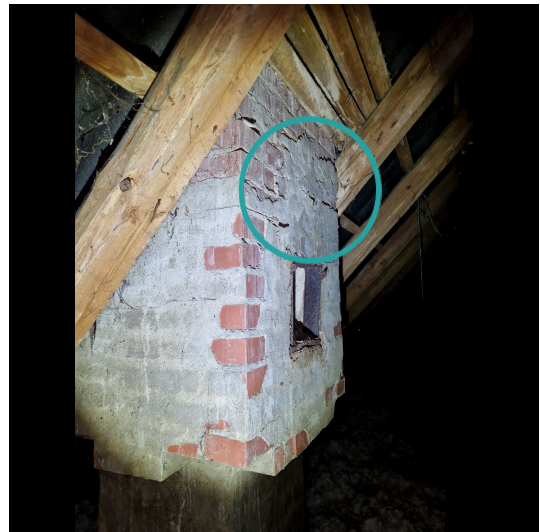
Skorstensoverfladen fremstår med afskallet puds, løse fuger og misfarvninger fra løbesod

Skorsten er ikke i brug, hvorfor der ikke skønnes at være nærliggende risiko for skade

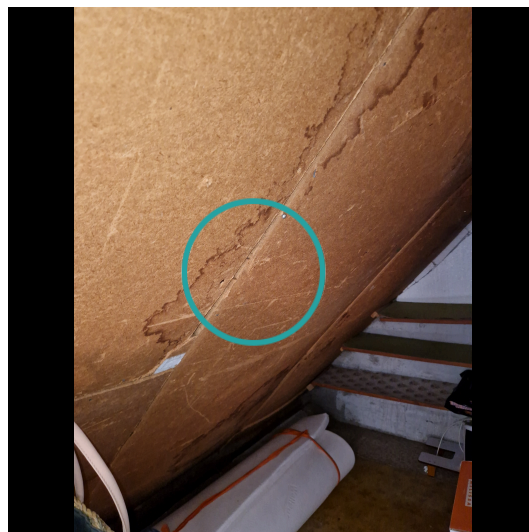
Der er fugtskjolder på skråvægge

Der var ikke tale om opfugtninger på besigtigelsestidspunktet.  
Der vurderes at være tale om ældre fugtskjolder fra tidligere utætheder/vandskader.

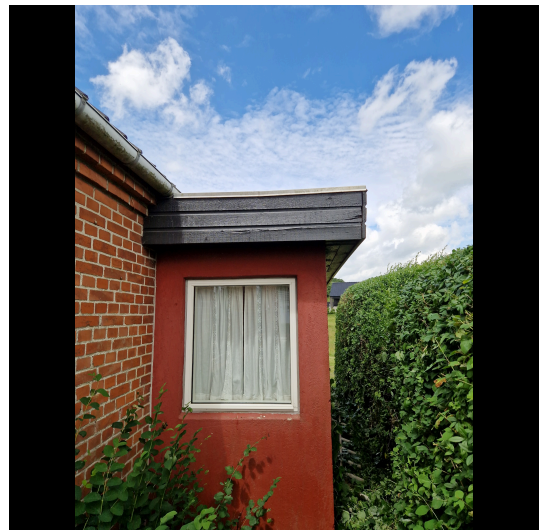
Udvendigt træværk ved og omkring tag har påbegyndende nedbrudt træ. Forholdet er konstateret i stern mod vej

Udviklingen skønnes at fortsætte, og det kan medføre svigt på længere sigt.

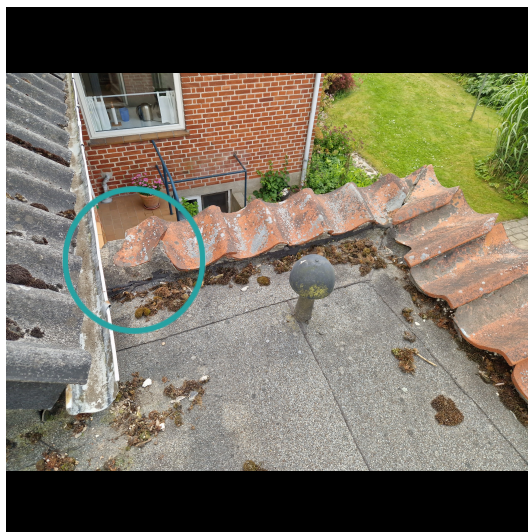
Der er mindre revner i murkrone mod vest

Omfanget er på nuværende tidspunkt så begrænset, at der ikke skønnes at være nogen risiko.

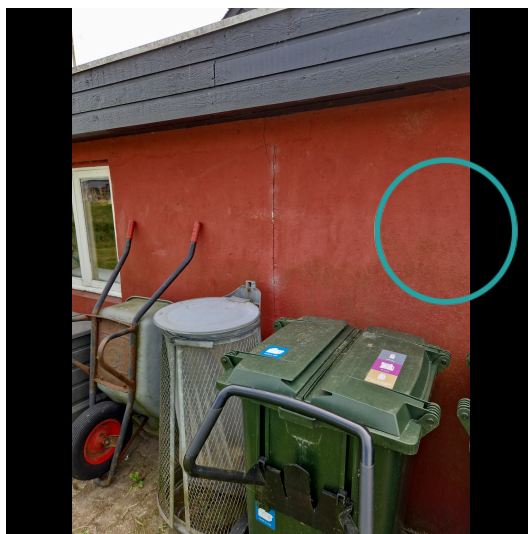
Ydervægge har enkelte revner, bl.a mod nord

Forholdet vurderes at give anledning til fugtindtrængning, hvilket kan medføre skader på de bagvedliggende konstruktioner på sigt. Revnerne vurderes i sig selv at være stabile, men er dog af en sådan karakter, at yderligere udvikling over en længere årrække samt mindre revnedannelse efter reparation kan forekomme.

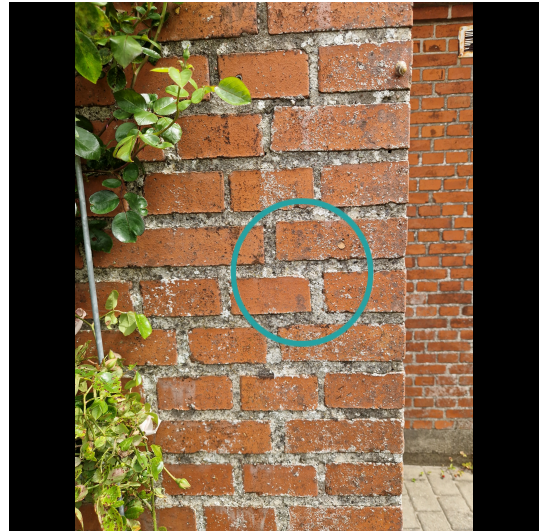
Der er mindre områder med porøse og udfaldne/udvaskede fuger samt enkelte skadede sten i murværket, ses f.eks. mod have

Forholdet er begrænset, og der skønnes p.t. kun begrænset risiko for skadesudvikling.

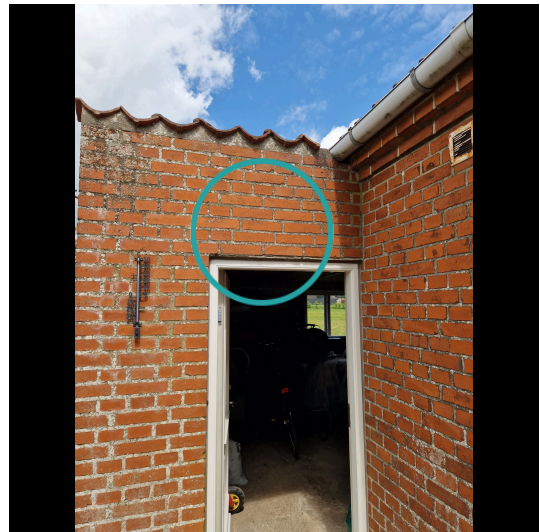
Tegloverligger/fuger over dør er revnet

Forholdet ødelægger facadens tæthed og vil kunne give følgeskader på de bagvedliggende konstruktioner på længere sigt.

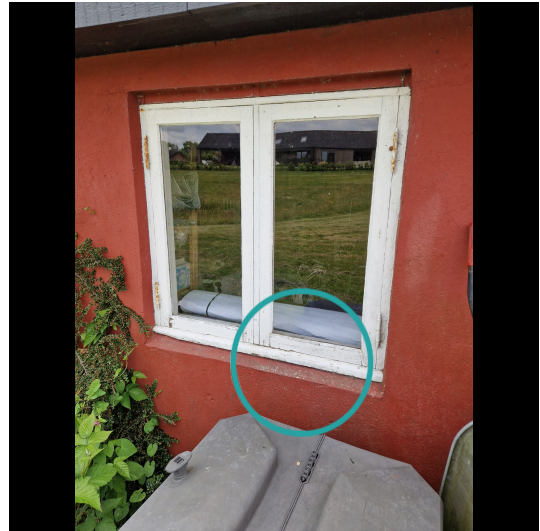
Der er nedbrydning i vinduerne enkelte steder mod nord

Nedbrydningen vurderes at fortsætte på længere sigt.

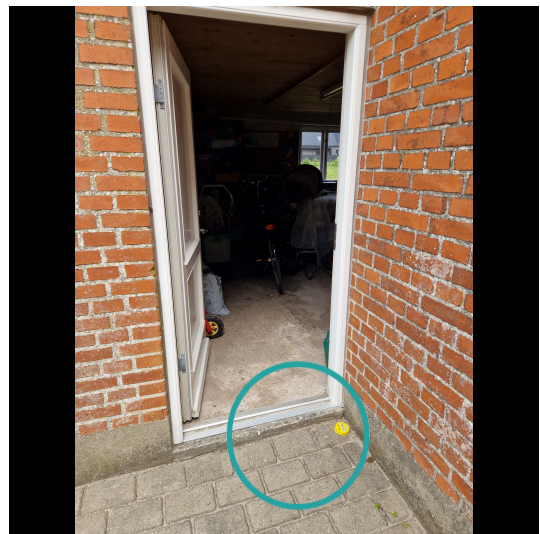
Fuger omkring dør har flere steder mistet elasticiteten og er med fugeslip

Der er risiko for fugtindtrængen og skader på de underliggende/bagvedliggende konstruktioner på længere sigt.

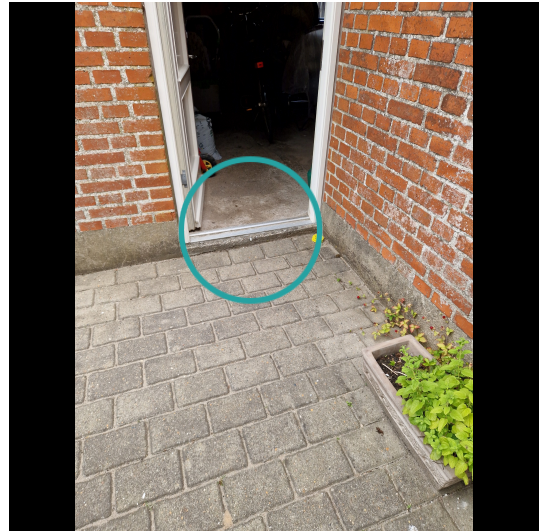
Sokkelpuds er i områder revnet og afskallet og har mangelfuld vedhæftning til underlaget, f.eks. under dør

Omfanget er på nuværende tidspunkt så begrænset, at der ikke skønnes nærliggende risiko for skade.

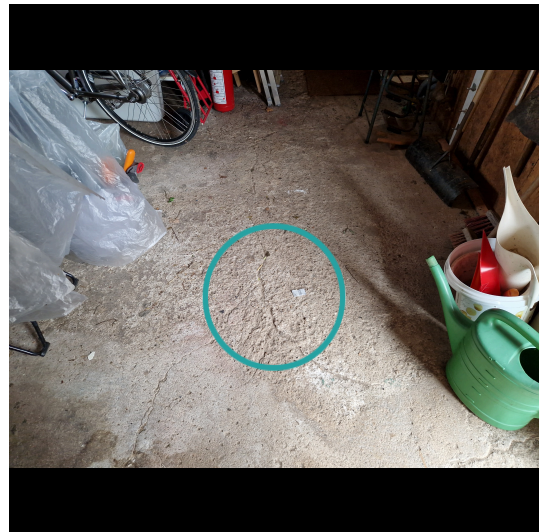
Der er revner og afskalninger i overfladen på betongulvet

Omfanget er begrænset og vil formentligt ikke udvikle sig.

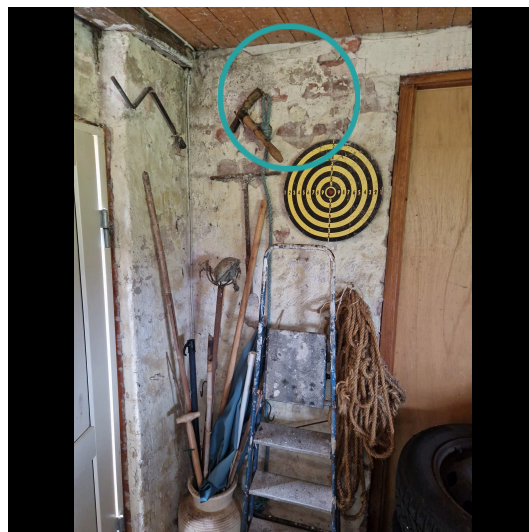
Der er registreret revner og afskalninger i vægge

Forholdet er begrænset og skønnes ikke at vil udvikle sig.
