Visuel Einstallations Rapport for

Blankager 17,
2620 Albertslund

VISUEL ELINSTALLATIONS RAPPORT

Blankager 17 2620 Albertslund

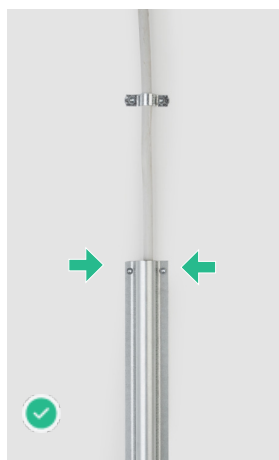
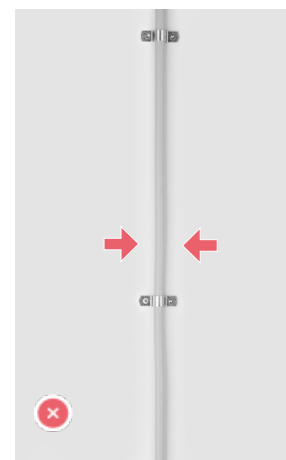
Skade nr. 1

Kabel mangler mekanisk beskyttelse ved opføring fra jord.

Der er ikke ydet tilstrækkelig beskyttelse af kabel, ved jord. Risikoen for stød vurderes som lav.

Kabler ved jord skal altid have tilstrækkelig beskyttelse mod slag og påvirkninger fra redskaber. Det kan være spader, skovle, river, skuffejern plæneklippere osv. Altså ting der er lavet af metal. Er kablet ikke ordentligt beskyt...

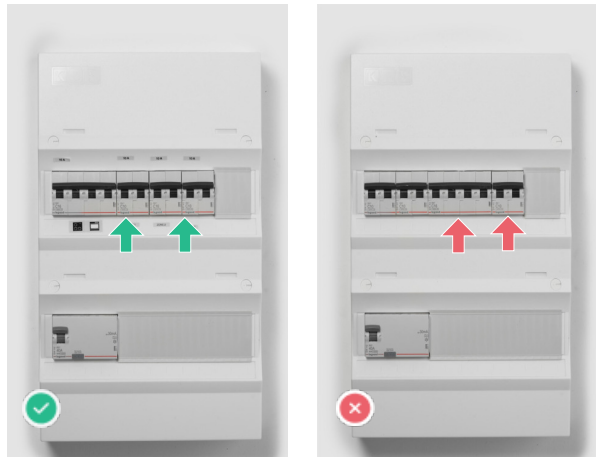
Skade nr. 2

Eltavlen mangler mærkning om tilhørsforhold

På el-tavler fra 1. Maj 1963 har der været krav opmærkning af tilhørsforhold.

På el-tavler fra 1. Maj 1963 har der været krav opmærkning af tilhørsforhold. Tilhørsforholdet fortæller om hvilken del af installationen, den pågældende sikringsgruppe hører til. Ved udvidelse af installationen, eller øget antal ...

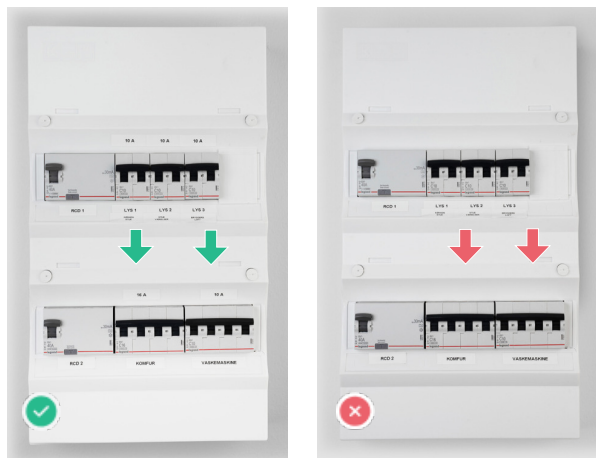
Skade nr. 3

Eltavlen mangler mærkning om max. sikringsstørrelse

På el-tavler fra 22. August 1967, har der været krav til opmærkning af max sikringsstørrelse.

På el-tavler fra 22. August 1967, har der været krav til opmærkning af max sikringsstørrelse. Opmærkningen oplyser om den maksimale strøm sikringsgrupperne må have. Størrelsen på strømmen afgøres af tværsnittet på kablerne, der er...

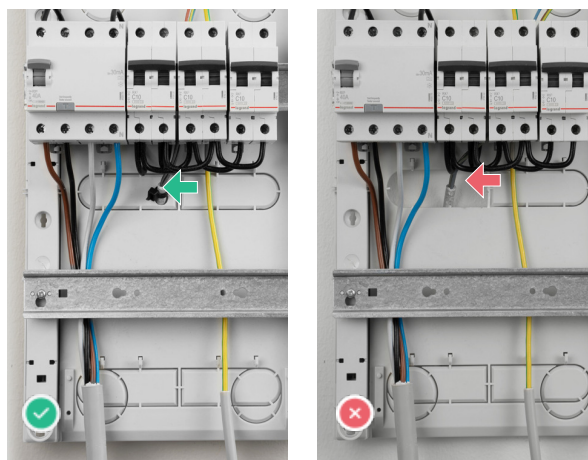
Skade nr. 4

Der er for store åbninger ved kabelindføringer i eltavlen

Åbninger i el-tavlen overstiger de lovmæssige krav. Kravet følger alderen på el-tavlen, og ikke alderen på boligen.

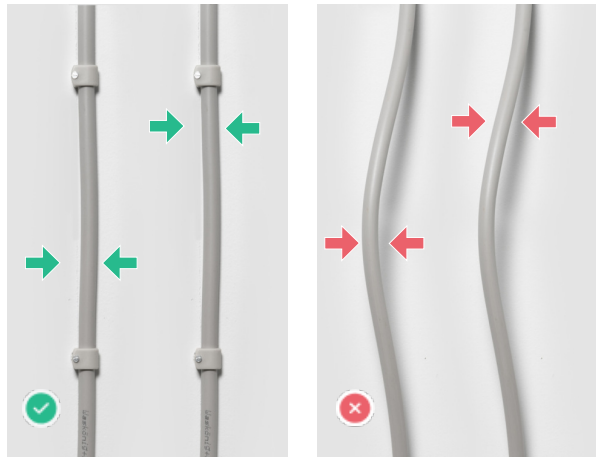
Skade nr. 5

Flere kabler mangler fastgørelse.

Kabler i den faste del af installationen, skal altid være fastgjort til de relevante bygningsdele. Risikoen for brand vurderes som lav.

Er kabler ikke fastgjort forsvarligt, kan de bevæge sig ved berøring. Er der for meget bevægelse i kablerne, risikere man at kobberet knækker. Der kan så opstå en løs forbindelse, der i yderste tilfælde kan resultere i at der kan...

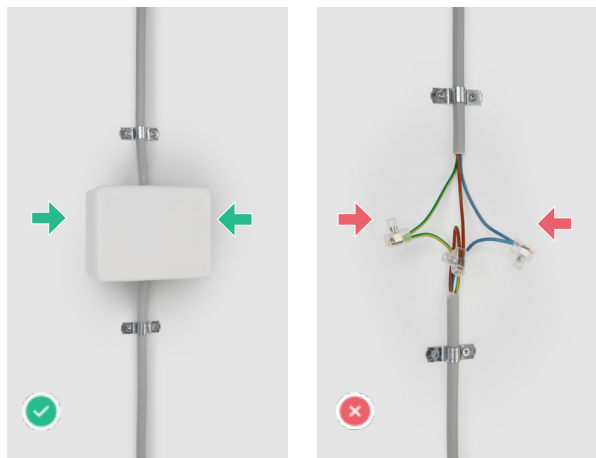
Skade nr. 6

En ledningssamling er ikke anbragt i dåse.

Samlinger skal altid være i en dåse. Risikoen for stød vurderes som lav.

Den faste del af el kabelinstallationen skal altid afsluttes i en dåse. Det kan f. eks. være i en stikkontakt eller et lampeudtag, der er monteret i en dåse. Det kan også blot være et kabel der er afsluttet i en ledningssamling. D...

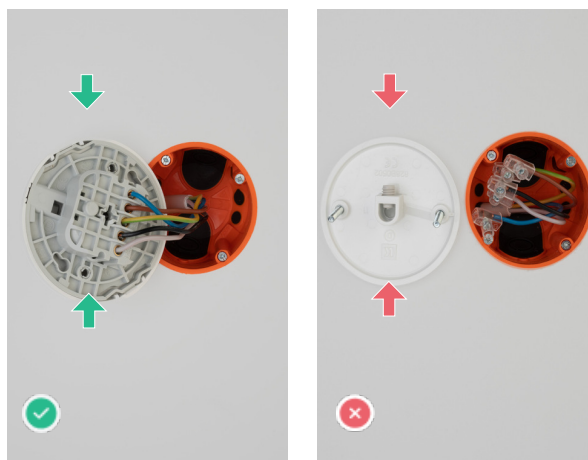
Skade nr. 8

Der mangler faste tilslutningsklemmer for ikke fastmonterede lamper.

Klemmer til adskillelse mellem installations- og brugerside mangler. Risikoen for stød vurderes som lav.

Siden 1. Maj 1963 har der været et krav til adskillelse mellem installation og brugerside, i et lampeudtag. Adskillelsen består af det man kalder for et lampeudtag i dag. Lampeudtaget har to sider, med klemmer på hver side. f. eks...

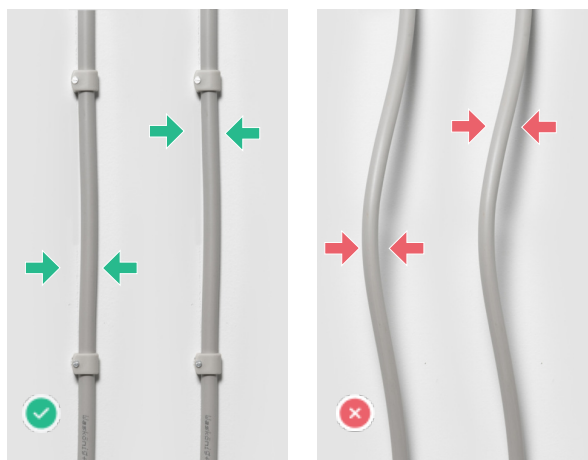
Skade nr. 9

Flere kabler mangler fastgørelse.

Kabler i den faste del af installationen, skal altid være fastgjort til de relevante bygningsdele. Risikoen for brand vurderes som lav.

Er kabler ikke fastgjort forsvarligt, kan de bevæge sig ved berøring. Er der for meget bevægelse i kablerne, risikere man at kobberet knækker. Der kan så opstå en løs forbindelse, der i yderste tilfælde kan resulteret i at der kan...

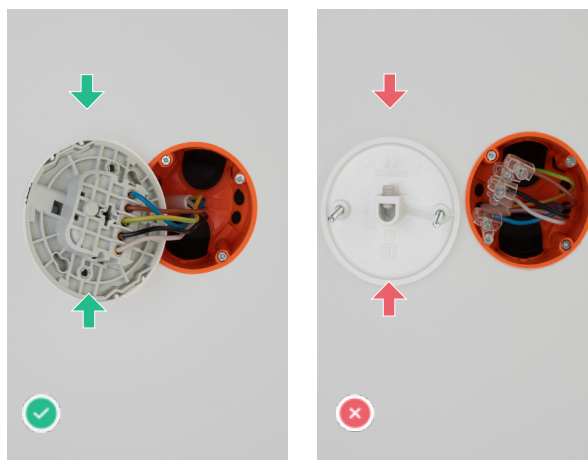
Skade nr. 10

Der mangler faste tilslutningsklemmer for ikke fastmonterede lamper.

Klemmer til adskillelse mellem installations- og brugerside mangler. Risikoen for stød vurderes som lav.

Siden 1. Maj 1963 har der været et krav til adskillelse mellem installation og brugerside, i et lampeudtag. Adskillelsen består af det man kalder for et lampeudtag i dag. Lampeudtaget har to sider, med klemmer på hver side. f. eks...

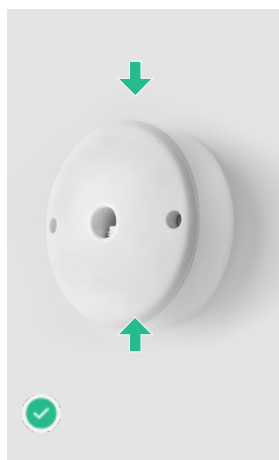
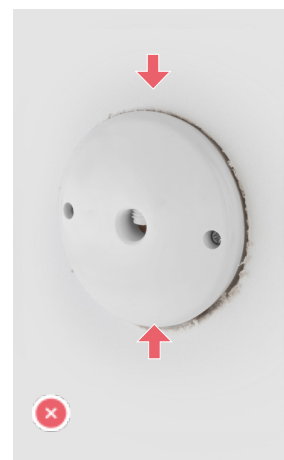
**Ulovlig elinstallation****Skade nr. 11**

Dåser bag/over lampeudtag er ikke installeret efter fabrikantens anvisninger.

Anvisningerne til dåser bag lampeudtag er ikke fulgt.

Siden 1. April 1939 har der været et krav til dåser bag lampeudtag. Disse dåser har til formål at skærme bygningsdele, hvis der opstår en kortslutning i en tilslutning eller samling. Eller mod unødigt opvarmning og gnistspring ved ...

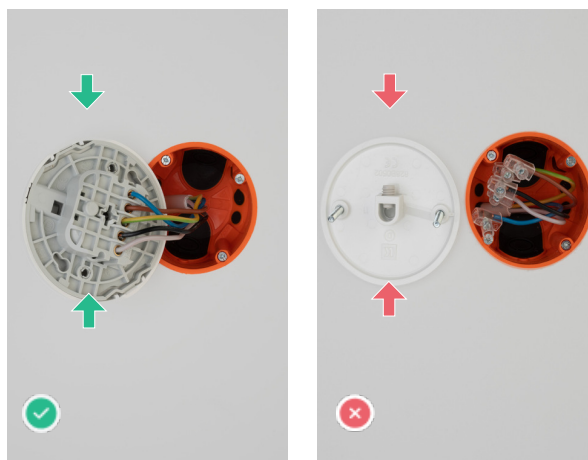
Skade nr. 12

Der mangler faste tilslutningsklemmer for ikke fastmonterede lamper.

Klemmer til adskillelse mellem installations- og brugerside mangler. Risikoen for stød vurderes som lav.

Siden 1. Maj 1963 har der været et krav til adskillelse mellem installation og brugerside, i et lampeudtag. Adskillelsen består af det man kalder for et lampeudtag i dag. Lampeudtaget har to sider, med klemmer på hver side. f. eks...

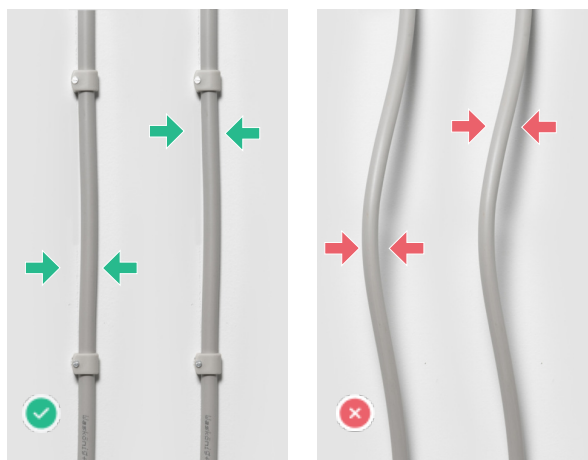
Skade nr. 15

Flere kabler mangler fastgørelse.

Kabler i den faste del af installationen, skal altid være fastgjort til de relevante bygningsdele. Risikoen for brand vurderes som lav.

Er kabler ikke fastgjort forsvarligt, kan de bevæge sig ved berøring. Er der for meget bevægelse i kablerne, risikere man at kobberet knækker. Der kan så opstå en løs forbindelse, der i yderste tilfælde kan resultere i at der kan...

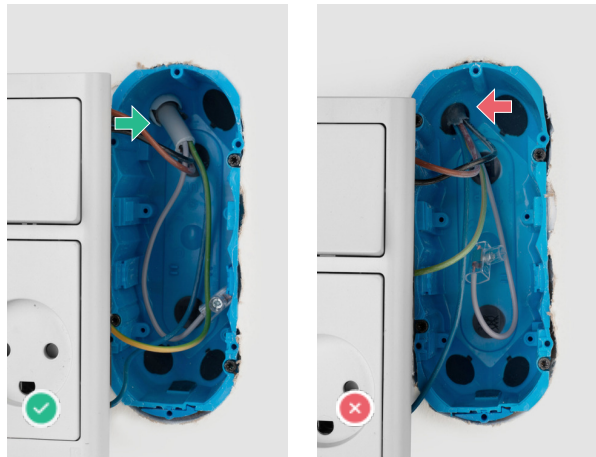
Skade nr. 16

Kabler eller rør er ikke ført korrekt ind i dåse bag stikkontakt eller afbryder.

Den fysiske beskyttelse af kablet forringes, når kablet ikke er ført korrekt i en dåse.

Kabler eller **rør TEST** skal altid føres ind i dåsen med rør eller yderkappe. Den inderste del af kablet, der sidder direkte på kobberet, kaldes for grundisolering. Det er den del der er farvet i brun, sort, blå, gr...
