Realsyn+ for

Skårupørevej 34,  
5881 Skårup Fyn

### Bygningsoversigt

Dato for besigtigelse: 18-08-2026

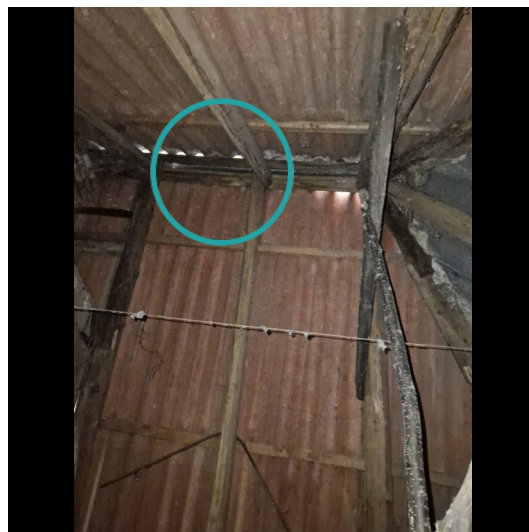
**Tag****SKADE:**

Skumbølgeklodser og tætning ved rygningen er nedbrudte og smuldrer

**RISIKO:**

Forholdet vil udvikle sig på længere sigt.

**Eftergang/montering af bølgeklodser**

Udbedringseksempel: Eftergang/montering af bølgeklodser. Plader løsnes i nødvendigt omfang. Evt. eksisterende uegnet/defekt tætning fjernes. Eftergang/montering af nye asfaltimpregnerede bølgeklodser. Pladerne fastskrues.

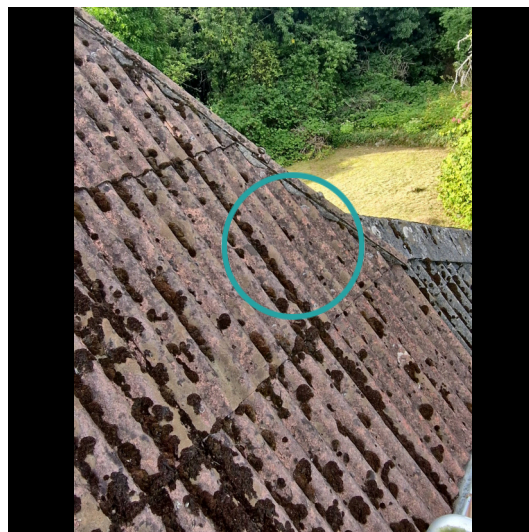
## Tag

## SKADE:

Tagpladerne har begyndende nedbrydning, blandt andet langs kanter og på overflader, hvor der ses flere revner og afskalninger. Forholdet ses på begge tagflader.

## RISIKO:

Det vurderes, at forholdet fortsat vil udvikle sig, og at der er nærliggende risiko for følgeskader på andre bygningsdele.

## Udskiftning af tagplader

Udbedringseksempel: Udskiftning af tagplader eks. som Cembrit oplægges på det eksisterende lægteunderlag, med tætningsbånd i bølgepladernes vandrette overlæg og fastgøres med indfarvede tagskruer, spændskiver og tætningsskiver. Udhængsklodser af plast med ventilation monteres over nederste taglægte ved tagfod.

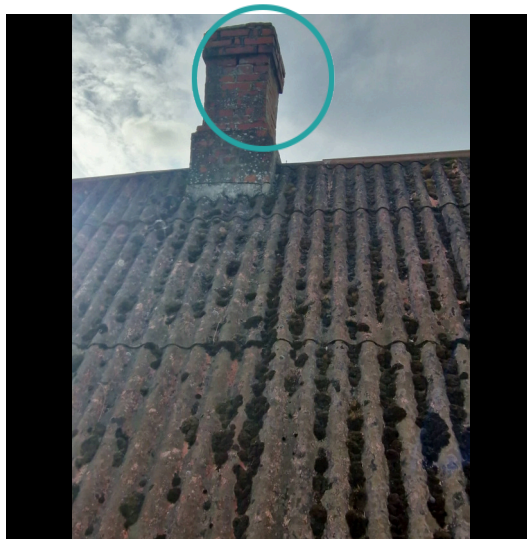
## Tag

## SKADE:

Skorsten fremstår med løse og defekte fuger, og der er revnede / løse / frostsprængte sten f.eks. mod syd

## RISIKO:

Forholdet vil udvikle sig yderligere på længere sigt.

## Eftergang af fuger i skorsten

Udbedringseksempel: Eftergang af fuger i skorsten. Fuger udbedres ved udkradsning og omfugning. Skadede skorstenensfuger udkradses i fuld bredde til dybde min. 25 mm fra den færdige fugeoverflade. Hele fugen udfyldes efterfølgende.

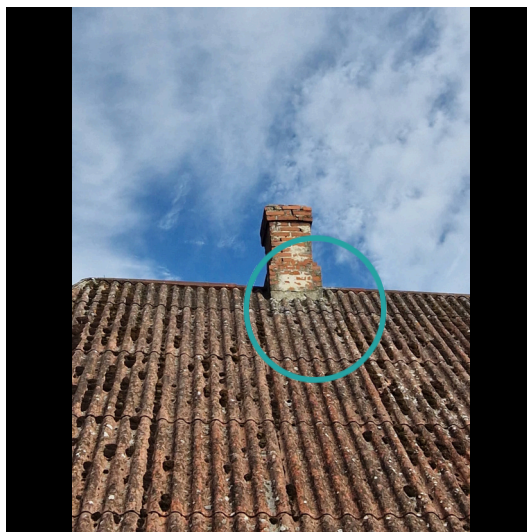
## Tag

## SKADE:

Afdækning på skorstenen er nedslidt og revnet, det ses bl.a. mod nord

## RISIKO:

Forholdet vil udvikle sig yderligere over en kortere årrække.

## Udbedring af skader

Opgaven vurderes at kunne udbedres af en murer. Vi anslår at arbejdslønnen er den største del af udbedringsomkostningen og materialer udgør en mindre del. Det anbefales derfor at lade en murer udbedre opgaven på regning.

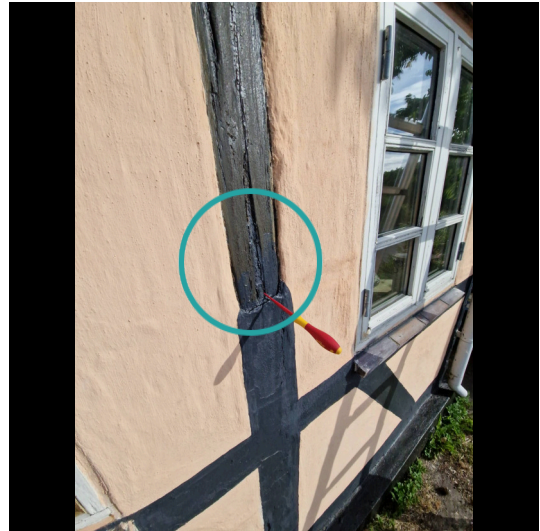
## Ydervægge

**SKADE:**

Der er trænedbrydning i bindingsværk flere steder i søjler og bundrem mod syd og nord samt områder der er med overpudset bindingsværk.

**RISIKO:**

Nedbrydningen er foreløbigt begrænset, og der vurderes ikke at være risiko for statiske svigt inden for en kortere årrække. Nedbrydningen vil dog fortsætte.

## Udbedring af bindingsværk

Opgaven vurderes at kunne udbedres af en tømrer. Vi anslår at arbejdslønnen er den største del af udbedringsomkostningen og materialer udgør en mindre del. Det anbefales derfor at lade en tømrer udbedre opgaven på regning.

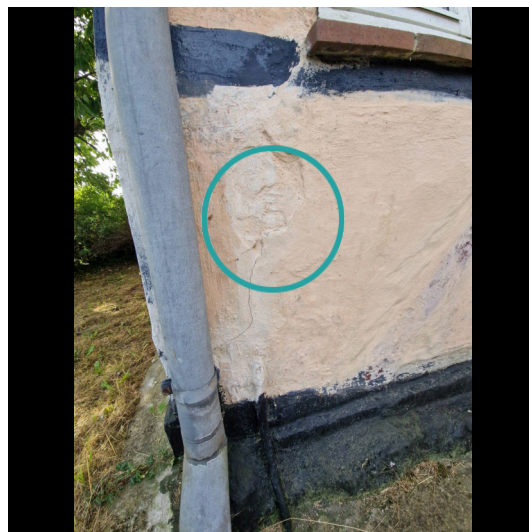
**Ydervægge****SKADE:**

Ydervægge har flere revner, bl.a. ved taverne (murværket) mod nord

**NOTE:**

Nævnte revner er af begrænset størrelse – mindre bevægelse over en længere årrække vil givet forekomme – også efter evt. reparationer. Denne type revner er ikke unormale.

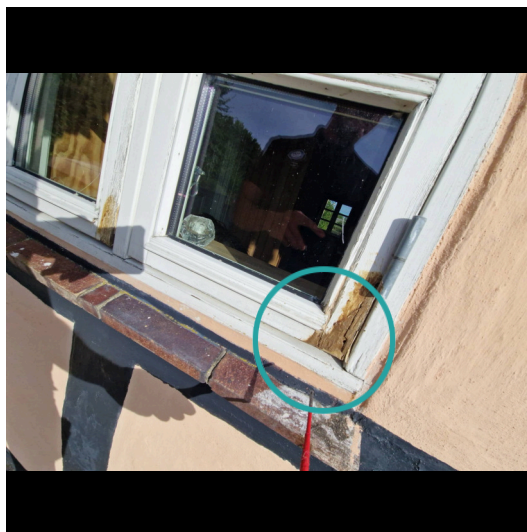
**Døre/vinduer/porte****SKADE:**

Der er nedbrydninger i vinduerne flere steder, rundt om huset ses f.eks mod syd og nord

**RISIKO:**

Nedbrydningen vurderes at fortsætte over en længere årerække. Der kan give anledning til fugt indtrængen på de underliggende konstruktioner på længer sigt.

**2.866,00 Pr styk****Udskiftning af nedbrudt træ**

Udbedringseksempel: Udskiftning af nedbrudt træ. Det nedbrudte træ skæres væk og et stykke træ af samme sort og densitet tildannes nøjagtigt og indsættes i stedet for det beskadigede. Det reparerede område grundes og malebehandles på begge sider. Det udskiftede træværk afvaskes, slibes og males en gang.

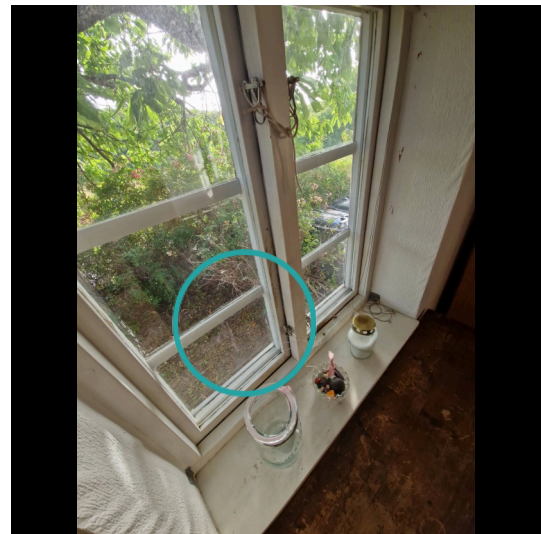
**Døre/vinduer/porte****SKADE:**

Der er ikke den påbudte redningsåbning i værelse mod vej

**RISIKO:**

Der er risiko for personskade i tilfælde af brand.

**NOTE:**

Forholdet kan evt. afhjælpes ved montering af røgalarm tilsluttet el-nettet, jf. BR18.

**Indhent tilbud****Etablering af godkendt redningsåbning**

Opgaven har ikke været mulig at prissætte, det anbefales at kontakte en tømrer med henblik på udredning af opgaven og tilbud på udbedring.

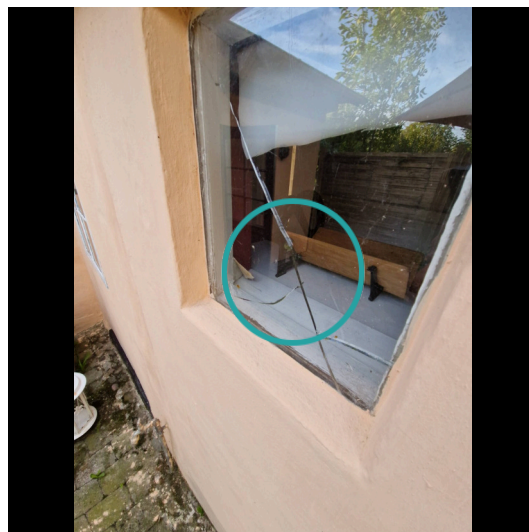
**Døre/vinduer/porte****SKADE:**

Der er enkelte revnede / knækkede ruder, f.eks. mod nord

**NOTE:**

Omfanget er på nuværende tidspunkt så begrænset, at der ikke skønnes at være nogen risiko.

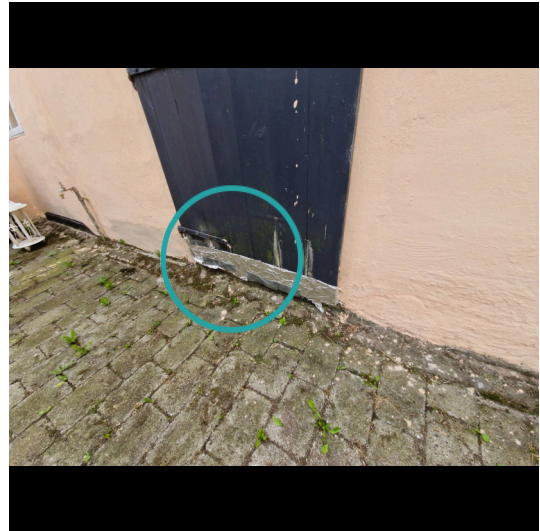
**Døre/vinduer/porte****SKADE:**

Der er nedbrydninger i karm og ramme på yderdøre f.eks. mod nord og syd

**RISIKO:**

Nedbrydningen vurderes at fortsætte på længere sigt.

**2.866,00 Pr styk****Udskiftning af nedbrudt træ**

Udbedringseksempel: Udskiftning af træ. Det nedbrudte træ skæres væk og et stykke træ af samme sort og densitet tildannes nøjagtigt og indsættes i stedet for det beskadigede. Det reparerede område grundes og malebehandles på begge sider. Døren afvaskes, slibes og males en gang.

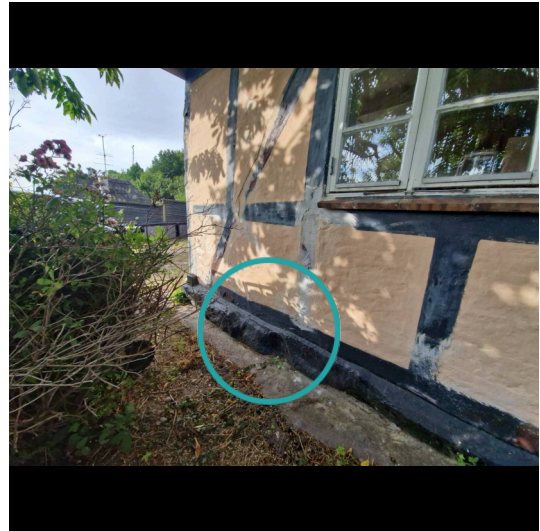
**Fundament/sokkel****SKADE:**

Kampestenssokkel har bevægelsesrevner og løse fuger f.eks. mod vej

**NOTE:**

Revnedannelsen skønnes at være i ro - mindre udvikling over en længere årrække kan dog forekomme. Mindre revner er almindeligt forekommende i ældre bygninger.

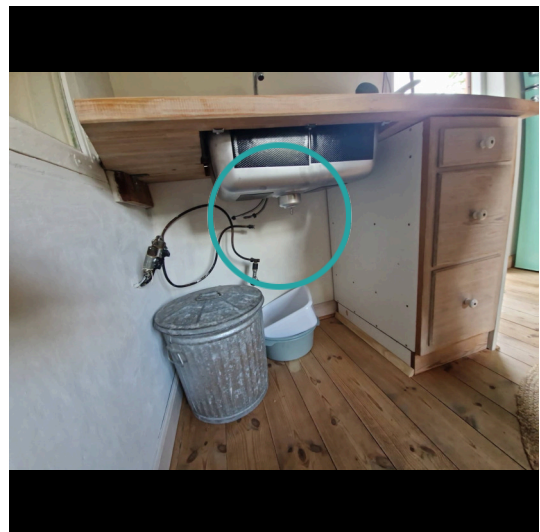
**Stueplan****SKADE:**

Der er ikke monteret vandlås/afløb under køkkenvask

**NOTE:**

Omfanget er på nuværende tidspunkt så begrænset, at der ikke skønnes at være nogen risiko.

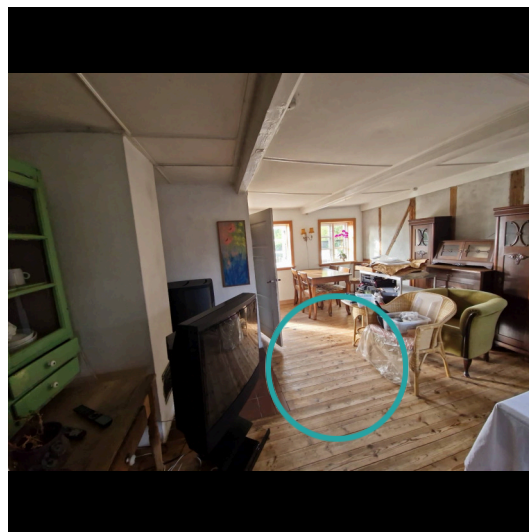
**Stueplan****SKADE:**

Gulvbrædder er kvældede, det vil sige, at gulvet er med "vaskebræteffekt" f.eks. i stuen

**NOTE:**

Der måles ikke forøget fugt og der skønnes kun begrænset risiko for udvikling af forholdet.

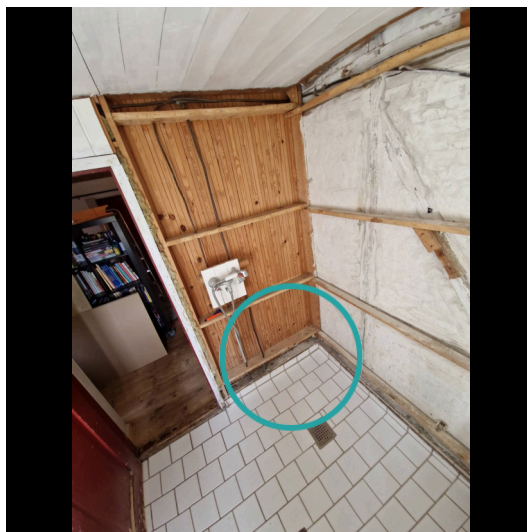
## Stueplan

**SKADE:**

Der er revnede gulvklinter samt manglende vægbeklædning på badeværelset, f.eks. i brusenichen

**RISIKO:**

Der er tale om gulv og væg med direkte vandbelastning, hvorfor der er risiko for skader på de omkringliggende konstruktioner og installationer.

**NOTE:**

Brusenichen er ude af funktion

**Udskiftning af belægning**

Udbedringseksempel: Udskiftning af belægning. Aftagning af belægning. Underlaget rengøres omhyggeligt. Svummelag af cement og fint sand 1:1 arbejdes ind i underlaget. Afretningslag af slidlagsbeton 0-4 mm udlægges, komprimeres og afrettes, lagtykkelse 20 mm. Fleksibel fliseklæb, 3,5 kg/m<sup>2</sup>, påføres. Belægningen udlægges, fuges med cementbaseret fugemasse og afrenses. I overgang væg og gulv fuges med silicone fugemasse.

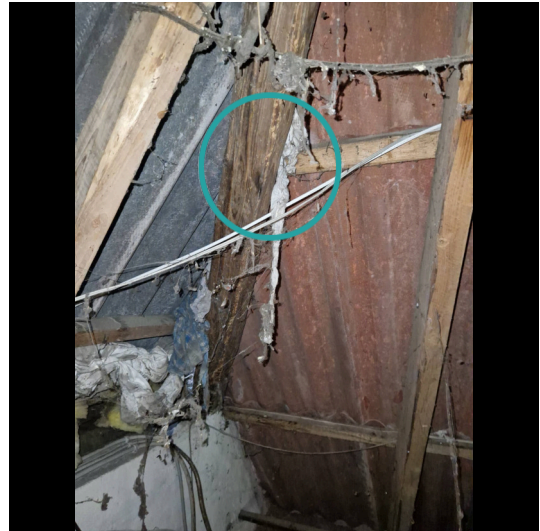
## Stueplan

**SKADE:**

Tagkonstruktionens træværk har spor efter angreb af borebiller. Det ses f.eks. i spær mod skorsten

**NOTE:**

Angrebet skønnes at være inaktivt, hvorfor der ikke vurderes nærliggende risiko for skade. Borebiller er almindeligt forekommende i ældre træværk og giver sjældent anledning til styrkesvækkelser i fulde trædimensioner.

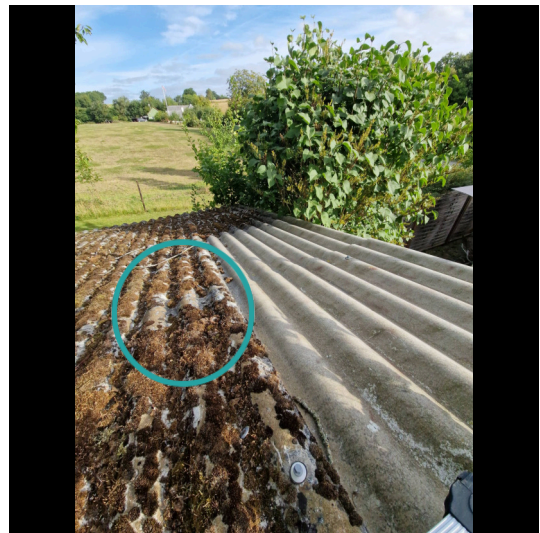
**Tag****SKADE:**

Tagpladerne har begyndende nedbrydning, blandt andet langs kanter og på overflader. Det ses f.eks. mod nord

**RISIKO:**

Der er risiko for at skaden kan udvikle sig på længere sigt, og der kan komme utætheder i taget, som kan medføre vandskade på de underliggende bygningsdele.

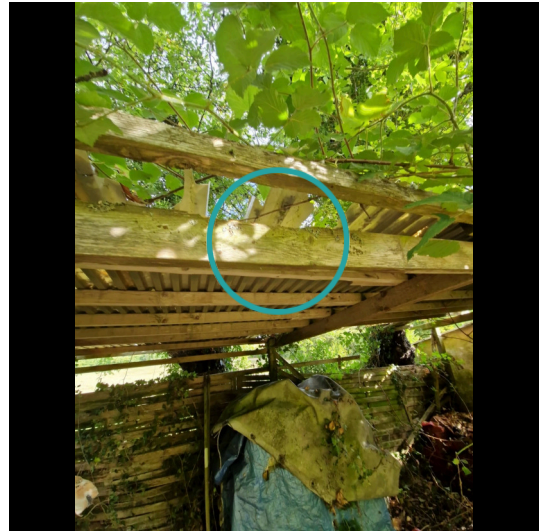
**Tag****SKADE:**

Plasttagplader har huller, revner og defekter, bl.a. mod syd

**RISIKO:**

Der er nærliggende risiko for skader på de underliggende bygningsdele.

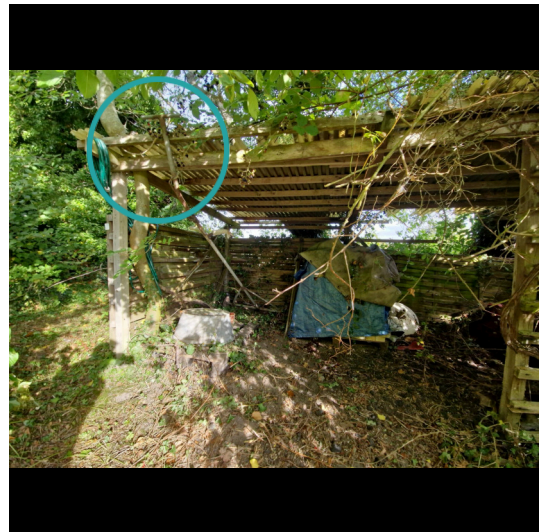
**Tag****SKADE:**

Udvendigt træværk ved og omkring tag har påbegyndende nedbrudt træ. Forholdet er konstateret spær og lægter mod overdækning mod nordvest

**RISIKO:**

Forholdet skønnes at udvikle sig og svække bygningens struktur over tid.

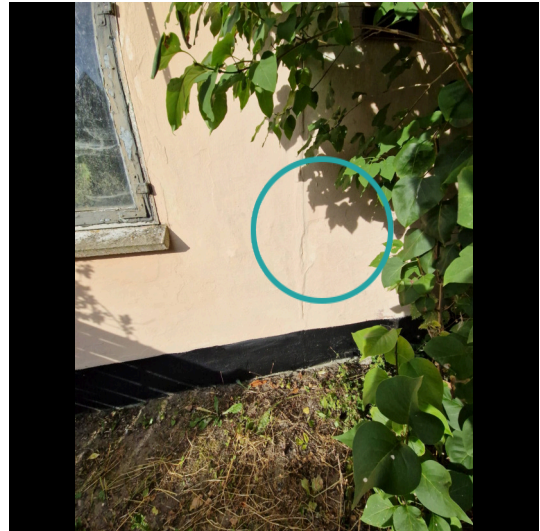
**Ydervægge****SKADE:**

Ydervægge har flere revner, bl.a. mod øst

**NOTE:**

Nævnte revner er af begrænset størrelse – mindre bevægelse over en længere årrække vil givet forekomme – også efter evt. reparationer. Denne type revner er ikke unormale.

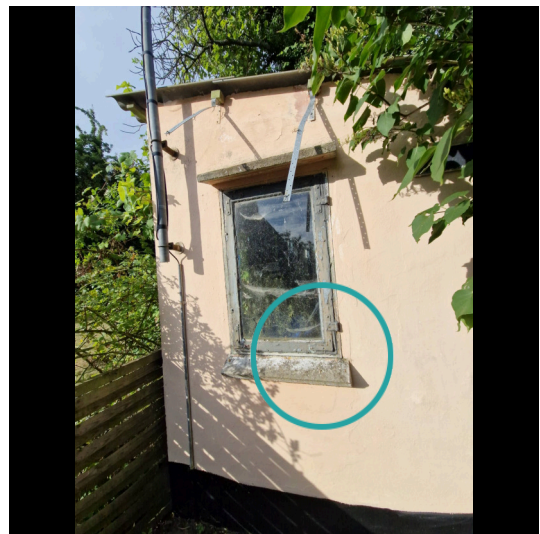
**Døre/vinduer/porte****SKADE:**

Der er nedbrydning i vinduer og udhusedør f.eks. mod syd

**RISIKO:**

Nedbrydningen vurderes at fortsætte på længere sigt.

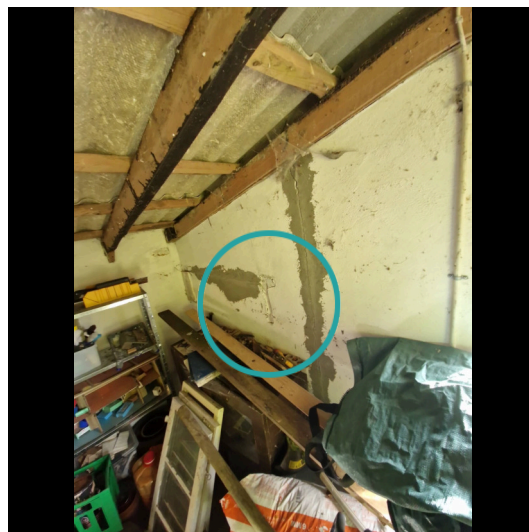
**Stueplan****SKADE:**

Der er registreret revner og afskalninger på indervægge f.eks. mod nord

**NOTE:**

Revnerne er på steder hvor de kan forventes (samlinger m.m.) og skønnes uden konstruktiv betydning.
