Realsyn+ for

Lillevangsvej 9,  
4200 Slagelse

### Bygningsoversigt

Dato for besigtigelse: 07-07-2026

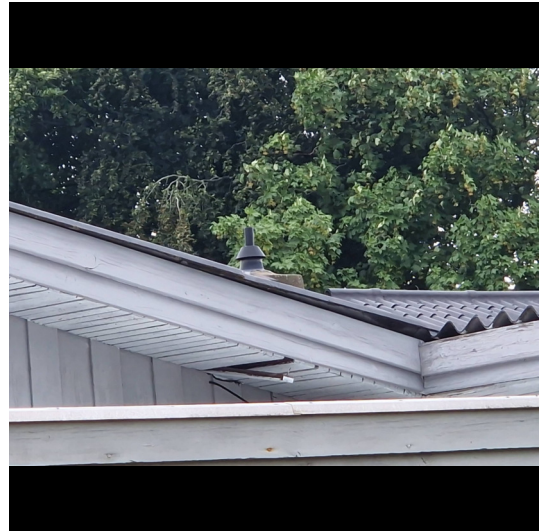
**Tag****SKADE:**

Der er nedfaldet underbrædder bl.a. mod syd.

**RISIKO:**

Det vurderes, at skaden kan udvikle sig på længere sigt.

**Indhent tilbud****Indhent tilbud fra tømrer**

Opgaven har ikke været mulig at prissætte, det anbefales at kontakte en tømrer med henblik på udredning af opgaven og tilbud på udbedring.

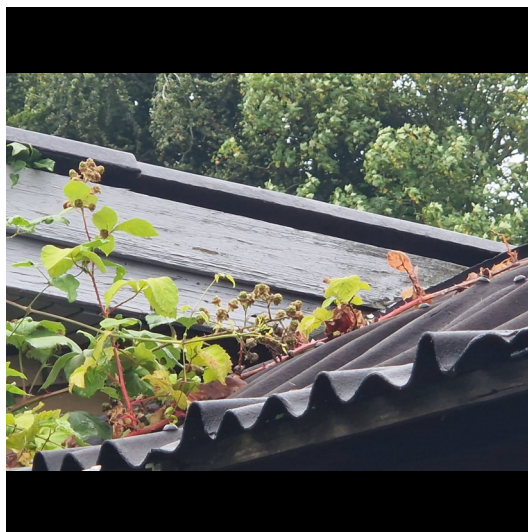
## Tag

### SKADE:

Vindskede mod sydvest når ikke op til tagbeklædningen.

### RISIKO:

Det vurderes, at skaden kan udvikle sig på længere sigt.

## Udskiftning af vindskede

Udbedringseksempel: Udskiftning af vindskede. Vindskede med dækbræt udføres af ru brædder af fyrretræ, 5. sortering - kvinta, trykimprægneret iht. NTR-klasse AB. Vindskeden afsluttes med dækbræt.

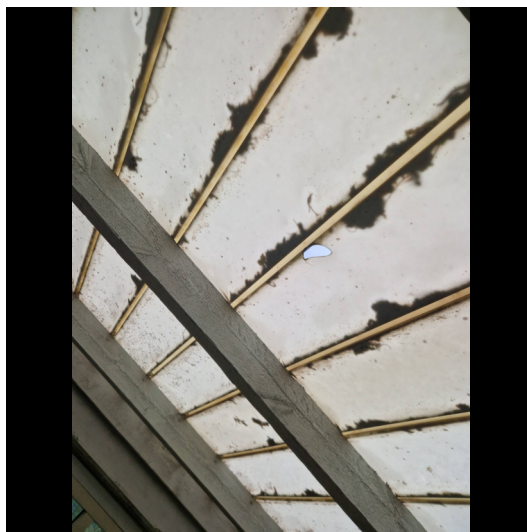
## Tag

### SKADE:

Plasttagplader har huller, og der står vand på gulvet i udestuen.

### RISIKO:

Det vurderes, at skaden kan udvikle sig på kortere sigt.

## Udskiftning af plasttag plader

Udbedringseksempel: Udskiftning af tagbelægning af plast. Tagplader nedtages. Tagplader af plast, eks. som JumboLite Trapez, klar, oplægges på lægteunderlaget og fastskrues til dette.

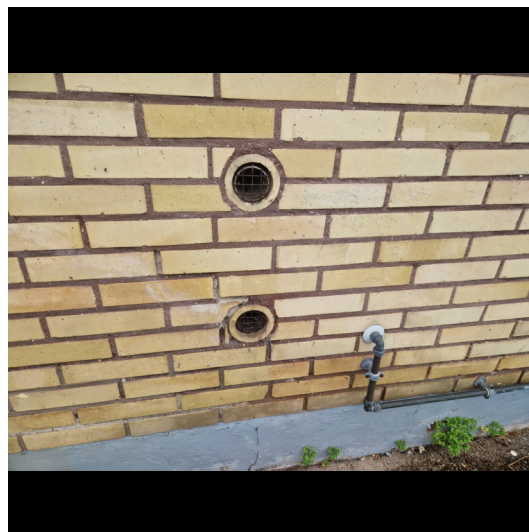
**Ydervægge****SKADE:**

Der er mindre områder med porøse og udfaldne / udvaskede fuger samt enkelte skadede sten i murværket, bygningen rundt

**NOTE:**

Forholdet er begrænset, og der skønnes p.t. kun begrænset risiko for skadesudvikling.

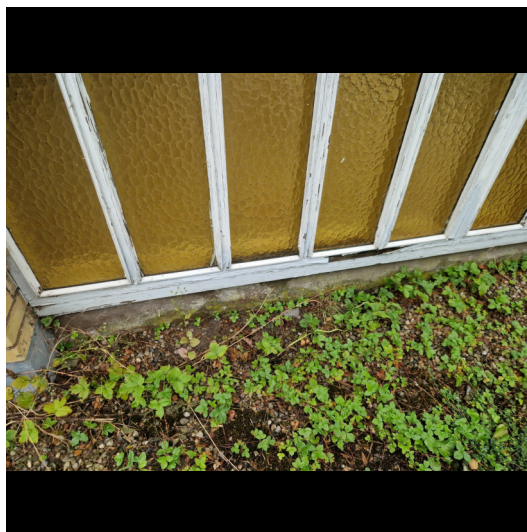
**Døre/vinduer/porte****SKADE:**

Vinduer og døre er stedvist med nedbrydning. Det ses f.eks. mod syd i udestyen.

**RISIKO:**

Skaden vil udvikle sig over længere tid, og medføre funktionssvigt.

**2.996,00 Pr styk****Udskiftning af nedbrudt træ**

Udbedringseksempel: Udskiftning af træ. Det nedbrudte træ skæres væk og et stykke træ af samme sort og densitet tildannes nøjagtigt og indsættes i stedet for det beskadigede. Det reparerede område grundes og malebehandles på begge sider. Døren afvaskes, slibes og males en gang.

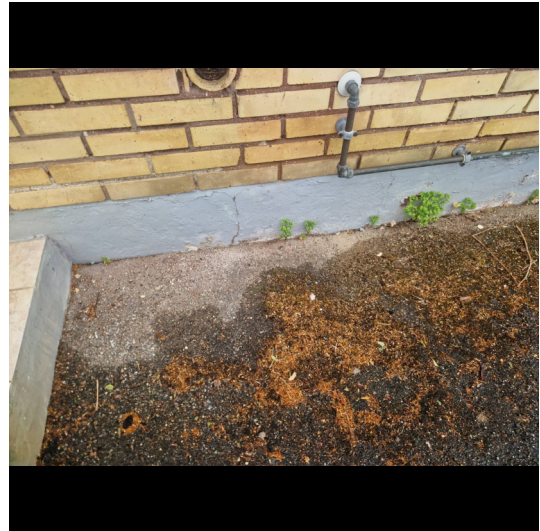
**Fundament/sokkel****SKADE:**

Der er flere mindre revner i sokkel samt løst og afskallet puds.

**NOTE:**

Revnedannelsen skønnes at være i ro - mindre udvikling over en længere årrække kan dog forekomme. Mindre revner er almindeligt forekommende i ældre bygninger.

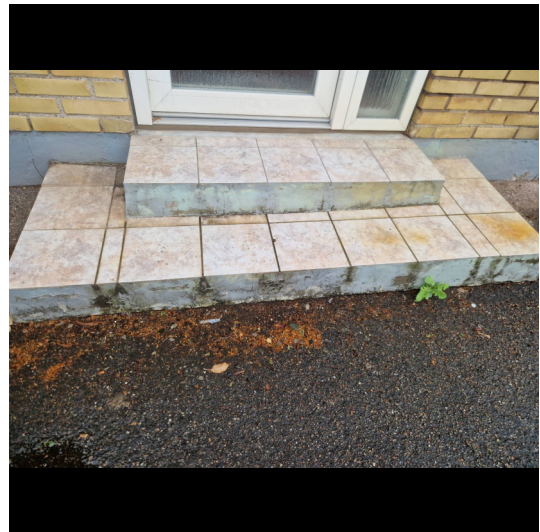
**Fundament/sokkel****SKADE:**

Trappetrin til hoveddøren har revnedannelser, løst puds og pudsafskalninger.

**NOTE:**

Omfanget er på nuværende tidspunkt så begrænset, at der ikke skønnes nærliggende risiko for skade.

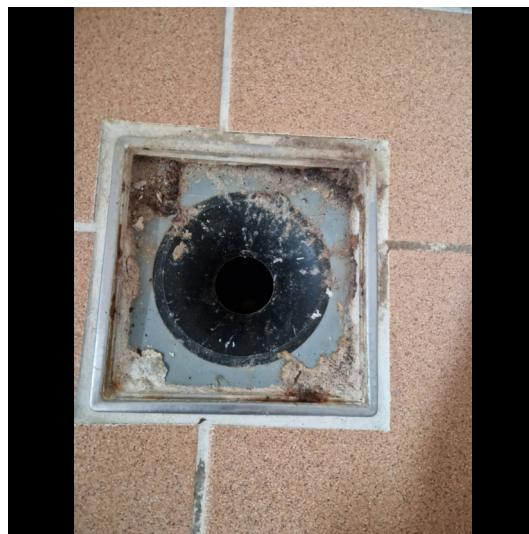
**SKADE:**

Der er synlig flisemørtel i gulvafløb, ud for samling mellem afløbsskål og ristramme

**NOTE:**

Gulvafløbet er ikke vandbelastet fra gulvoverfladen, og der skønnes derfor ikke at være nærliggende risiko for skader.

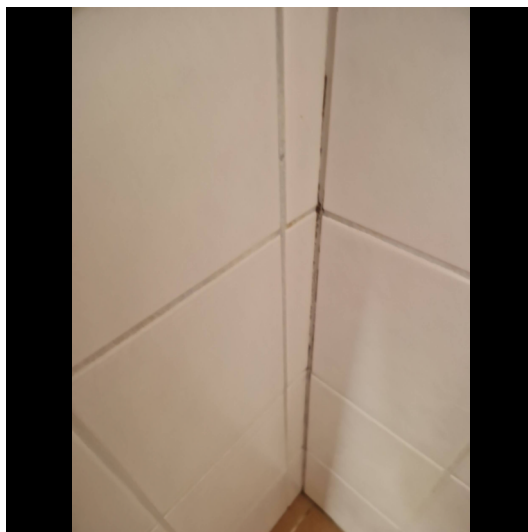
## SKADE:

Der er defekte/revnede fuger i bruseniche.

## RISIKO:

Der er tale om fuger, som er direkte vandbelastede, hvorfor der er risiko for skader på de omkringliggende konstruktioner og installationer.

## Eftergang af fuger

Udbedringseksempel: Eftergang af fuger. Eksisterende fuger udskæres. Underlaget rengøres omhyggeligt, fugesider affedtes.

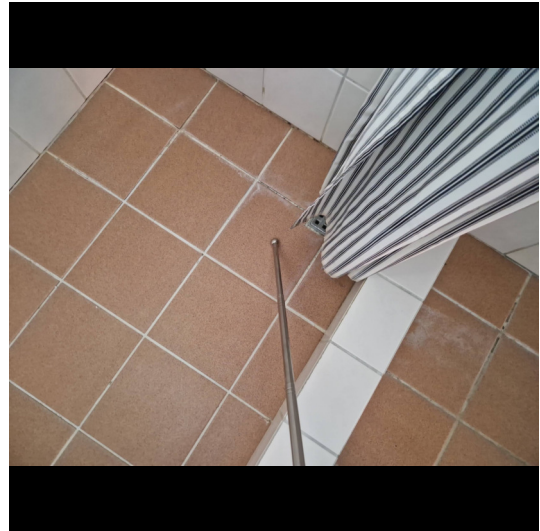
**SKADE:**

Der er gulvklinter med mangelfuld vedhæftning til underlaget i bruseniche

**RISIKO:**

Der er tale om gulv med direkte vandbelastning, hvorfor der er risiko for skader på de omkringliggende konstruktioner og installationer.

**Udskiftning af klinker/fliser**

Udbedringseksempel: Udskiftning af klinker/fliser og vådrumsbehandling. klinker/fliser aftages. Underlaget rengøres omhyggeligt. Gulvet vådrumsbehandles. Der skal anvendes et komplet system til vandtætning med produkter fra samme godkendelse. Overflader primes og forsegles i hjørner, omkring rørgennemføringer og ved overgang væg/gulv. Heldækkende tætningsmasse påføres. Gulvklinter udlægges, fuges og afrenses. I hjørner, og i overgang væg og gulv samt omkring sanitære installationer fuges med elastisk, vådrums siliconefugemasse.

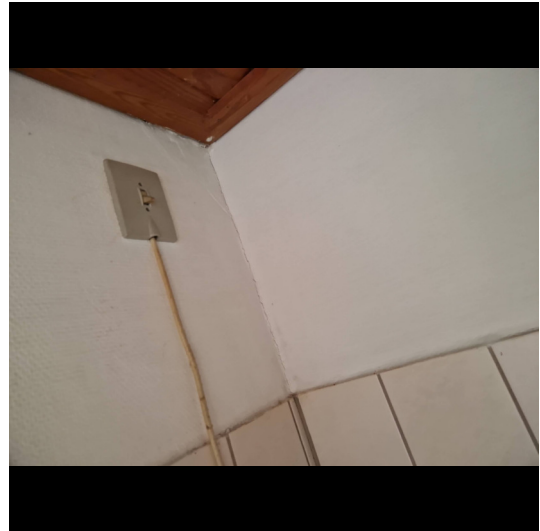
**Stueplan****SKADE:**

Der er registreret mindre revner i vægge

**NOTE:**

Forholdet er begrænset og skønnes ikke at vil udvikle sig.

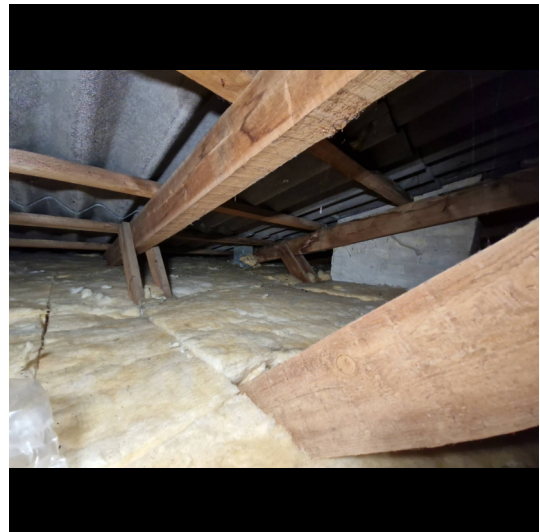
**Stueplan****SKADE:**

Isolering er ført helt ud mod tagflade ved tagfod, og blokerer derfor for ventilationen

**NOTE:**

Omfanget er på nuværende tidspunkt så begrænset, at der ikke skønnes at være nogen risiko.

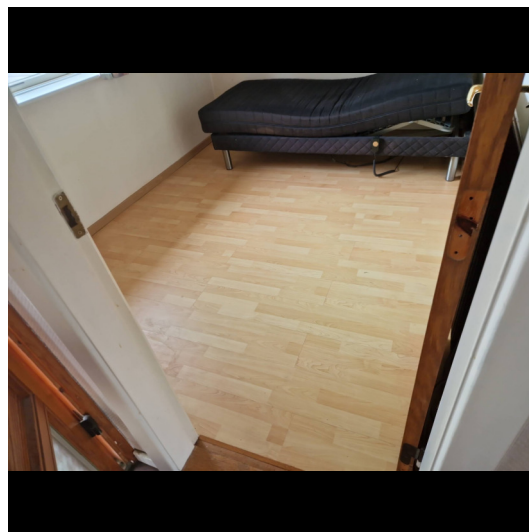
**Stueplan****SKADE:**

Gulvene har mindre skævheder og ujævnheder.

**NOTE:**

Forholdet skønnes aldersrelateret, uden konstruktiv betydning. Mindre ujævnheder/skævheder er almindeligt forekommende i ældre bygninger.

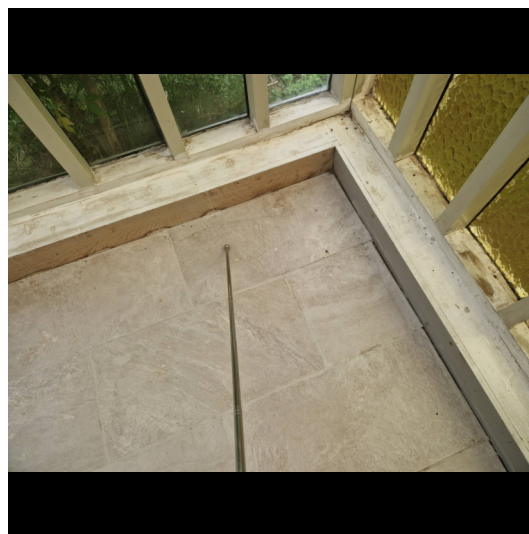
**Stueplan****SKADE:**

Der er gulvklinter med mangelfuld vedhæftning til underlaget

**NOTE:**

Forholdet skønnes ikke at medføre nogen risiko.

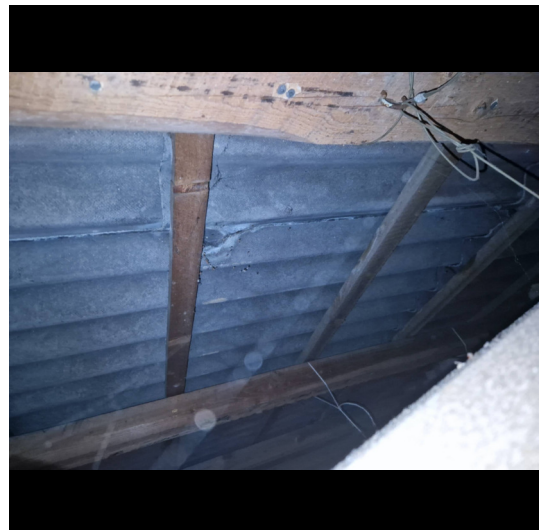
**Tag****SKADE:**

Der er enkelte revnede tagplader, hvilket er synligt inde i garagen.

**RISIKO:**

Det vurderes, at skaden kan udvikle sig på kortere sigt.

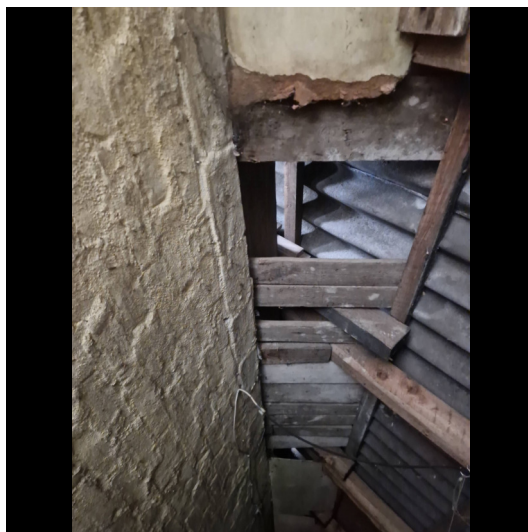
**Tag****SKADE:**

Der mangler inddækning mod udestuetaget.

**RISIKO:**

Det vurderes, at skaden kan udvikle sig på kortere sigt.

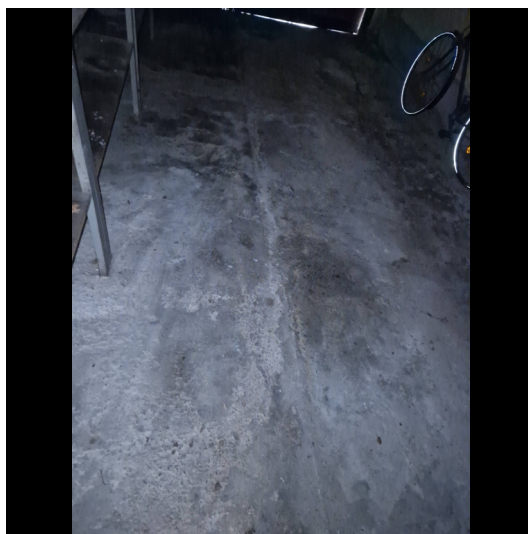
**Stueplan****SKADE:**

Der er ujævnheder og revner i betongulvet

**NOTE:**

Forholdet er begrænset og vil formentlig ikke udvikle sig.

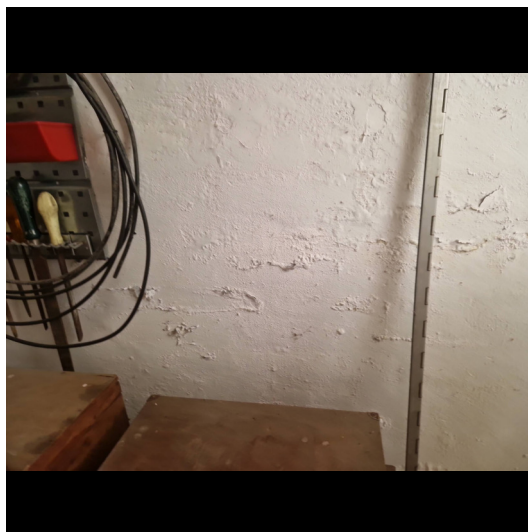
**SKADE:**

Der er konstateret områder, hvor vægpuds har manglende/begrænset vedhæftning til underlaget bl.a. mod syd.

**RISIKO:**

Forholdet vil formentlig udvikle sig på længere sigt.
