Realsyn+ for

Brinken 104,  
4600 Køge

### Bygningsoversigt

Dato for besigtigelse: 14-08-2026

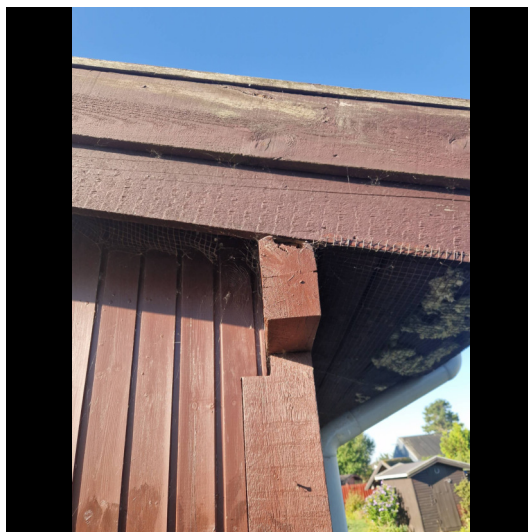
**Tag****SKADE:**

Remender er stedvist med nedbrydning bl.a. mod vej

**RISIKO:**

Det vurderes, at skaden kan udvikle sig på længere sigt.

**1.002,00 Pr styk****Udbedring af remende inkl. montering af kapsel**

Udbedringseksempel: Remender afskæres i muligt omfang, remender smøres, endelukning/kapsel monteres, i muligt omfang monteres kapsel også vandret på toppen af Remende.

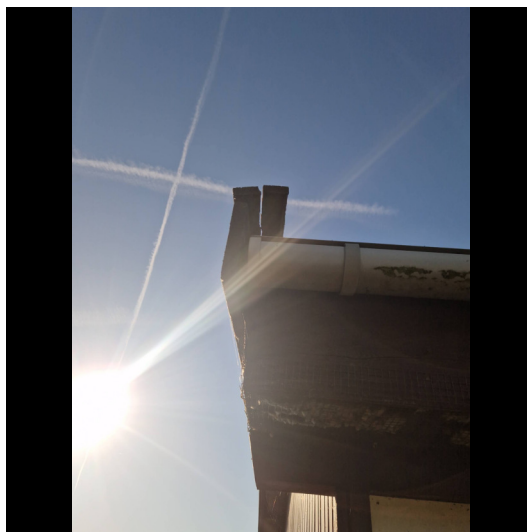
## Tag

Dækbrædder er med stedvise defekter f.eks. mod vej

### RISIKO:

Det vurderes, at skaden kan udvikle sig på længere sigt.

## Eftergang/udbedring af dækbrædder

Udbedringseksempel: Udskiftning af dækbrædder. Eksisterende dækbrædder nedtages, i nødvendigt omfang. Dækbræt udføres af ru brædder af fyrretræ, 5. sortering - kvinta, trykimprægneret iht. NTR-klasse AB. Dækbrædder stryges to gange med plastalkydræbeskyttelse.

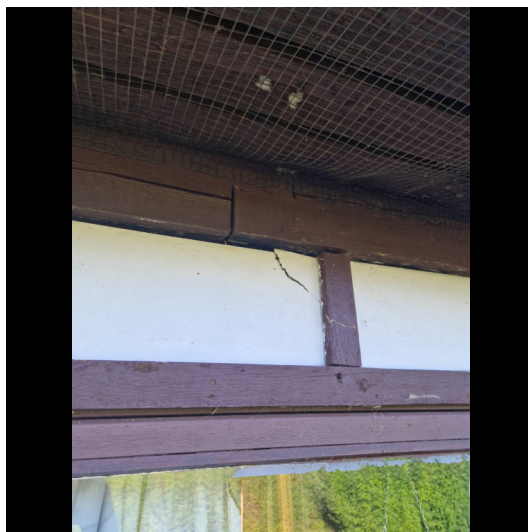
## Ydervægge

Enkelte facadeplader er med revner, f.eks. mod vest over vindue

**NOTE:**

Omfanget er på nuværende tidspunkt så begrænset, at der ikke skønnes at være nogen risiko.

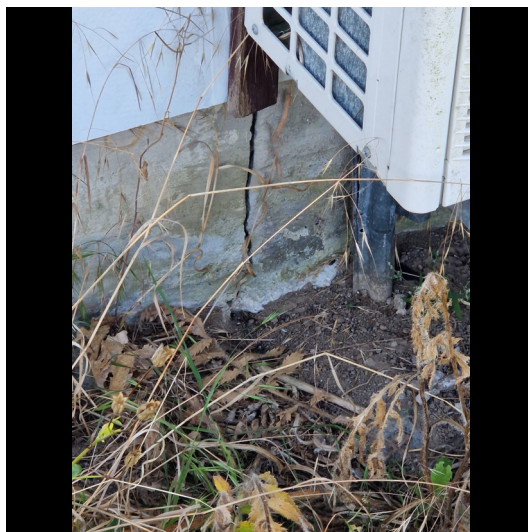
## Fundament/sokkel

Der er enkelte revner i sokkel især ved facadedør og med vest

### RISIKO:

Revnerne er store og vurderes forsat at kunne udvikle sig. Der er risiko for skader på de bagvedliggende og underliggende konstruktioner.

## Eftergang af sokkelpuds

Udbedringseksempel: Eftergang af løstsiddende sokkelpuds. Porøs, løstsiddende puds afhugges. Fundamentet afrenses, grundes og slutpudses med mørtel af samme type som den øvrige sokkelpuds. Mørtelen føres min. 100-150 mm under terræn. Maks synlighed på sokkelhøjde 200 mm.

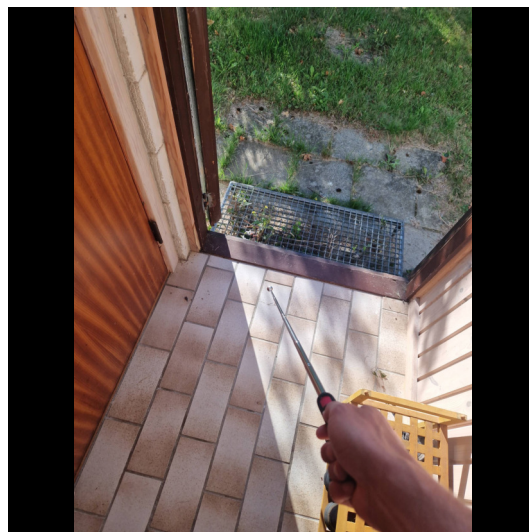
Der er gulvklinter med mangelfuld vedhæftning til underlaget ved dør

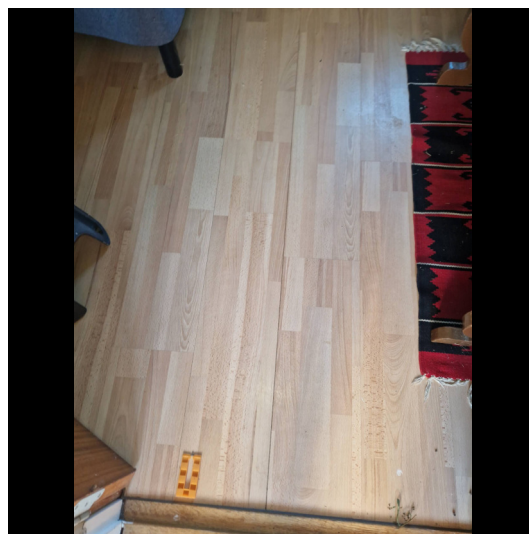
Svømmende gulv er med stedvise ujævnheder og enkelte åbne samlinger

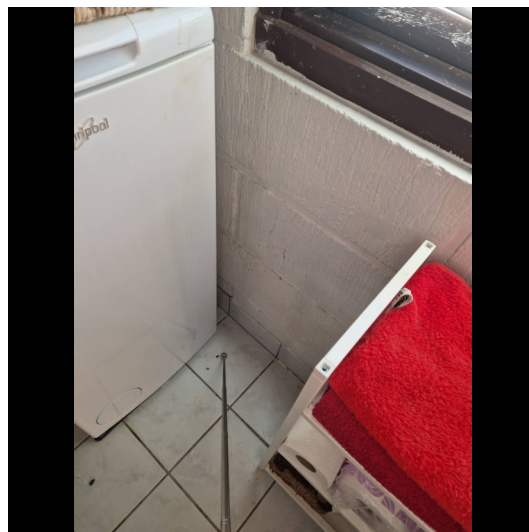
Der er gulvklinter med mangelfuld vedhæftning til underlaget under vindue

Der er tale om et mindre område, som ikke er vandbelastet. Der vurderes derfor ikke at være nærliggende risiko for skader.

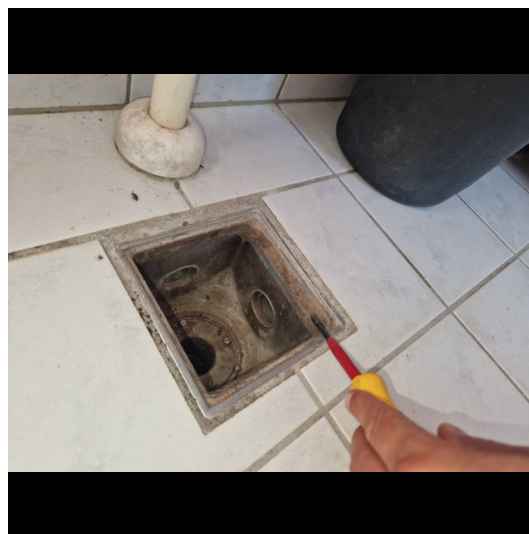
Der er afstand og synlig betonkant mellem afløbsskål og rist i gulvafløb ved håndvasken

Gulvafløbet er ikke vandbelastet fra gulvoverfladen, og der skønnes derfor ikke at være nærliggende risiko for skader.

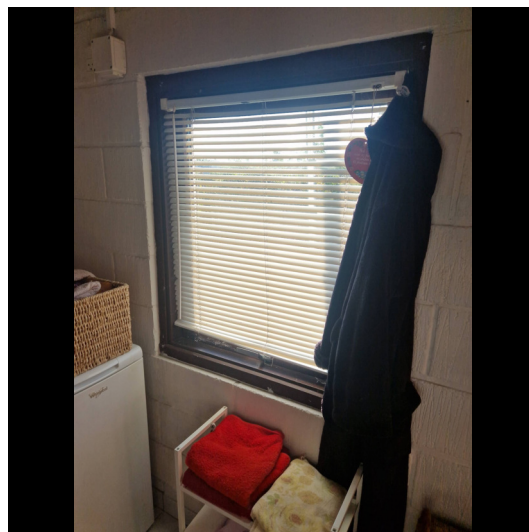
Der er kun rumaftræk gennem vindue i rummet

Der kunne ikke registreres følgeskader ved besigtigelsen.
