Realsyn+ for

Sterkelsvej 6,
4700 Næstved

Dato for besigtigelse: 02-06-2026

Introduktion til VTR rapporten

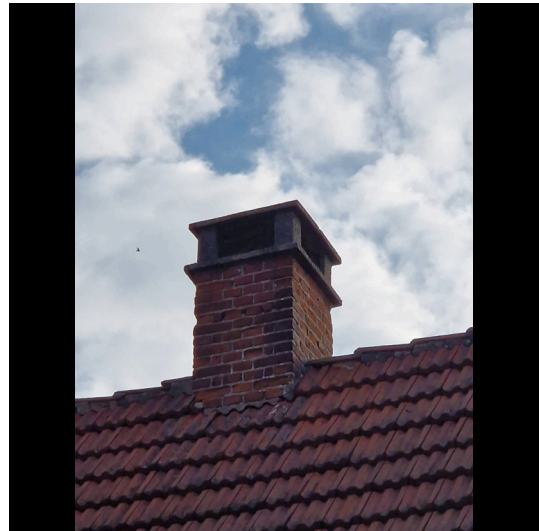
**Tag****SKADE:**

Skorsten fremstår med løse og defekte fuger, og der er revnede / løse / frostsprængte sten

RISIKO:

Forholdet vil udvikle sig yderligere på længere sigt.

**Udskiftning af defekte mursten i skorsten inkl. fuger**

Udbedringseksempel: Udskiftning af defekte sten i skorstensrør af tegl. Defekte sten udhugges manuelt i fritstående skorstensrør med 110 mm vange. Nye maskinstrøgne hulsten indmures i mørtel efter rengøring og vanding. Der fuges med fyldte fuger og pudses med armeret puds. Eftergang af fuger i skorsten af tegl. Forvitrede/løse fuger udbedres ved udkradsning og omfugning. Skadede skorstensfuger udkradses i fuld bredde til dybde min. 25 mm fra den færdige fugeoverflade. Hele fugen udfyldes med kalkcementmørtel KC 35/65/650. Det reparerede murværk skal beskyttes mod udtørring, ved tildækning med plastfolie, og holdes tildækket i mindst 3 døgn.

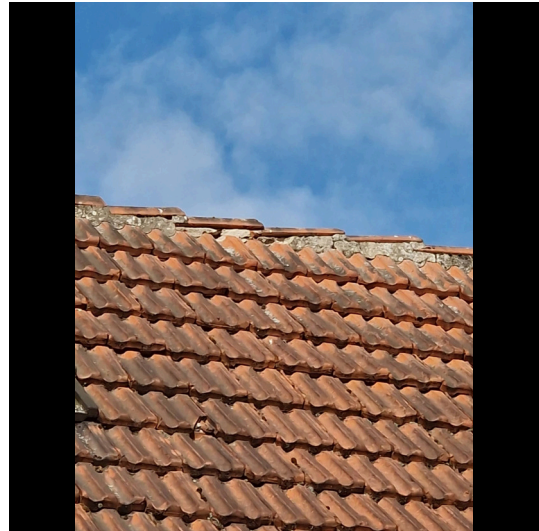
Tag

SKADE:

Rygningsmørtel har revner og mangler enkelte steder. Det ses f.eks. mod mod have

RISIKO:

Der er risiko for vandindtrængen på de underliggende bygningsdele, ved blæst og nedbør, på længere sigt.

Eftergang af rygningsmørtel

Udbedringseksempel: Reparation af rygningsmørtel. Rygningssten nedtages. Eksisterende rygningssten lægges i mørtel.

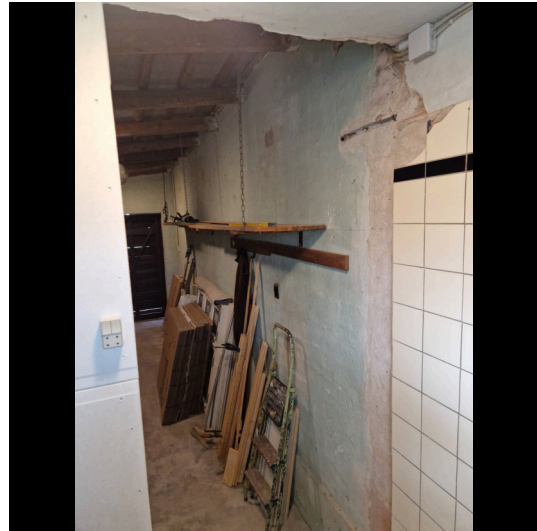
Døre/vinduer/porte

SKADE:

Der er ikke udført brandklassificeret dør, som opfylder de gældende brandkrav, mellem garage og beboelsedelen

RISIKO:

Dette kan forårsage hurtig brandspredning ved brand og udgør derfor en personrisiko.

Montering af indvendig branddør

Udbedringseksempel: Udskifte med indvendig branddør, BD-30, malebehandlet. Indvendig dør, karm, indfatninger og dørtrin udtages. Døren erstattes af ny indvendig branddør, EI2 30-C (BD-30), 900 x 2.100 mm, hvidmalet. Karm af fyrretræ, 28 x 147 mm. Døren leveres færdigmalet med hængsler, hvidmalet karm og lakeret bundstykke. Karmen fastgøres i væg med afstandsklodser, karmskruer og dækpropper, i alt 6 stk. Indfatninger af 15 x 68 mm massivt, høvlet fyrretræ, klasse J10, bundstykke og fejelister af 13 x 16 mm lakeret bøgetræ monteres. Døren monteres med synlige hængsler og dørgreb af rustfrit stål samt dørlukker, som Dorma TS 93. Indfatninger grundes med plinsekant og monteres med rustfrit stål og fuldspartles med akrylplastspartelmasse, stryges en gang med plastemalje og to gange med plastemalje, som MBK V 4156, funktionsklasse II.

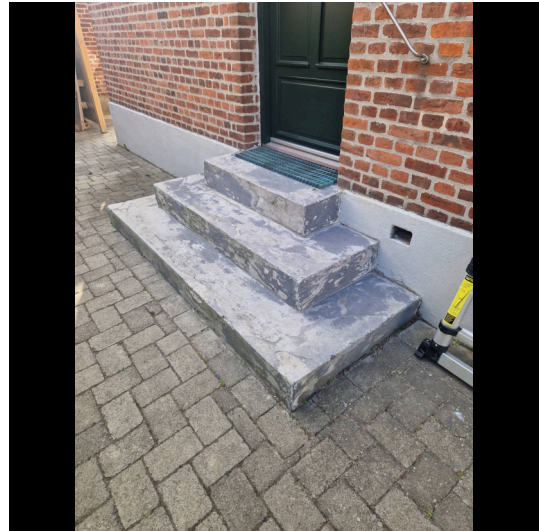
Fundament/sokkel

SKADE:

Trappe til stueetage har revner i samlingen med fundament, samt revner og afskalninger i trin

RISIKO:

Det vurderes, at skaden kan udvikle sig på længere sigt.

Eftergang af puds samt pudsrevner på trappe

Udbedringseksempel: Eftergang af trappe. Afskalninger og løst puds på trappe afhugges, dybde min. 10 mm, kant 90°. Grundes og slutpudses med mørtel af samme type som den øvrige puds og afdækkes mod udtørring i ca. 10 dage. Ved evt. reparation ved terræn føres mørtlen min. 100 mm under terræn.

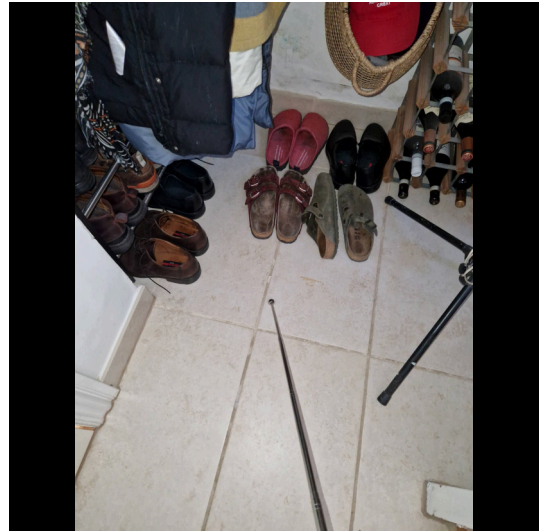
Stueplan

SKADE:

Der er gulvklinter med mangelfuld vedhæftning til underlaget bl.a. ved dør mod toilet

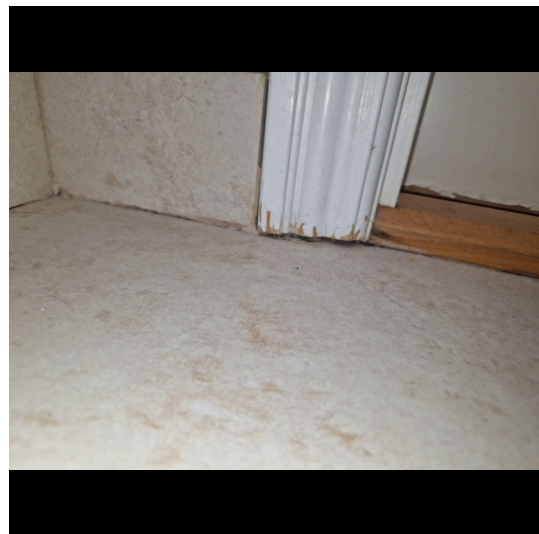
Stueplan

SKADE:

Der er ikke udført fugetætning ved bu dstykke og mellem gulv og sokkelfliser

NOTE:

Forholdet skønnes ikke at medføre nogen risiko, da der ertale om okke vandbelastet område

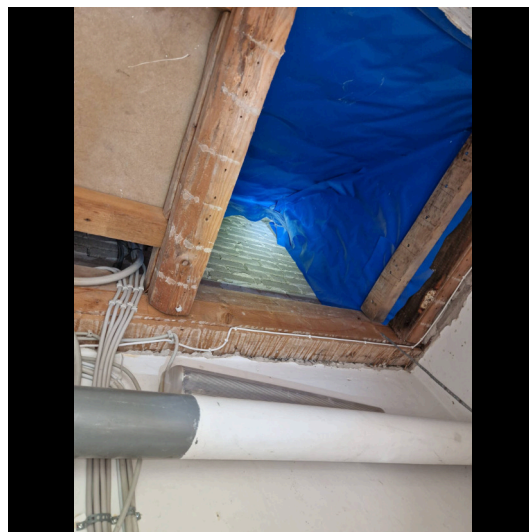
Stueplan

SKADE:

Dampspærre mod tagkonstruktion er ikke intakt / tætsluttende.

RISIKO:

Fugtig luft kan trænge gennem huller og samlinger i dampspærren og danne fugt i den bagvedliggende isolering og konstruktioner

Udbedring af skade

Opgaven har ikke været mulig at prissætte, det anbefales at kontakte en tømrer med henblik på udredning af opgaven og tilbud på udbedring.

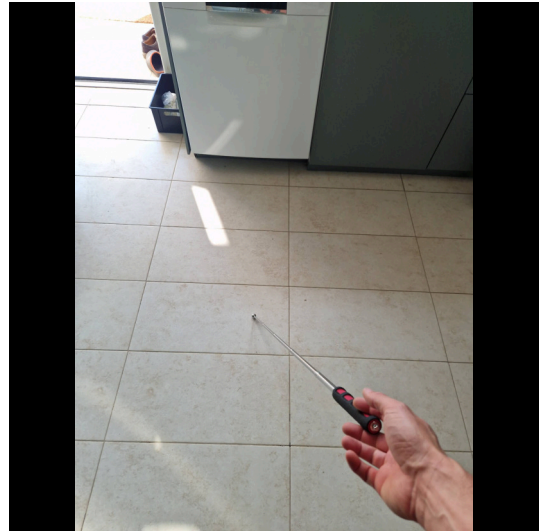
**Stueplan****SKADE:**

Der er gulvklinter med mangelfuld vedhæftning til underlaget i arbejdsområdet

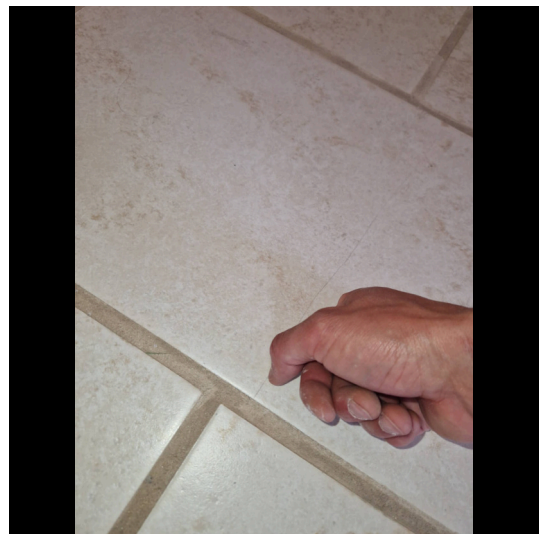
**1. Sal****SKADE:**

Der er revnede gulvklinter samt gulvklinter med begrænset vedhæftning til underlaget ved dør mod værelse

NOTE:

Der er tale om mindre revnedannelser i områder, som ikke er vandbelastede. Der vurderes derfor ikke at være nærliggende risiko for skader.

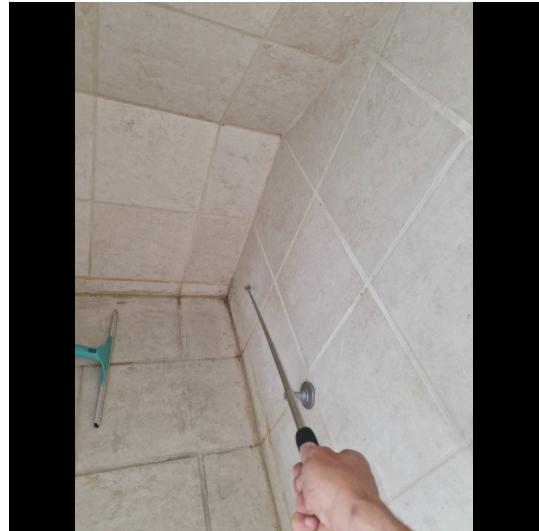
**1. Sal****SKADE:**

Der er revnede gulvklinker, samt gulvklinker og vægfliser med mangelfuld vedhæftning til underlaget i brusenichen

RISIKO:

Der er tale om gulv og væg med direkte vandbelastning, hvorfor der er risiko for skader på de omkringliggende konstruktioner og installationer.

Udskiftning af vægfliser

Udbedringseksempel: Udskiftning af vægfliser og vådrumsbehandling. Vægfliser aftages. Underlaget rengøres omhyggeligt. Væggen vådrumsbehandles. Der skal anvendes et komplet system til vandtætning med produkter fra samme godkendelse. Overflader primes og forsegles i hjørner, omkring rørgennemføringer og ved overgang væg/gulv. Heldækkende tætningsmasse påføres. Vægfliser opsættes, fuges og afrenses. I hjørner, og i overgang væg og gulv samt omkring sanitære installationer fuges med elastisk, vådrums siliconefugemasse.

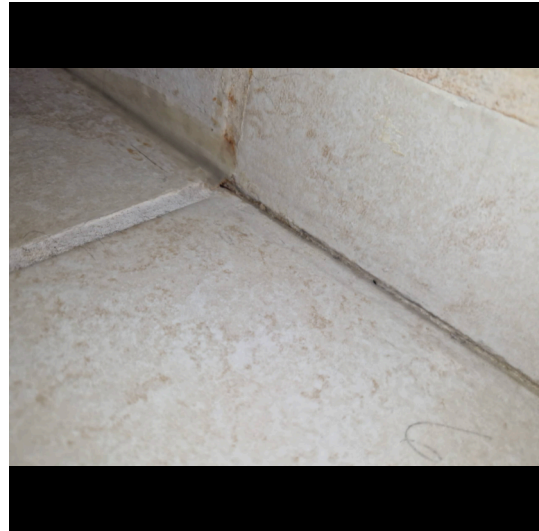
**1. Sal****SKADE:**

Der er defekte fuger i bruseniche ved gulv

RISIKO:

Der er tale om fuger, som er direkte vandbelastede, hvorfor der er risiko for skader på de omkringliggende konstruktioner og installationer.

Eftergang af fuger

Udbedringseksempel: Eftergang af fuger i vådrum. Eksisterende fuger udskæres. Underlaget rengøres omhyggeligt, fugesider affedtes. Fugemassen påføres ved brug af flisebræt, og smøres ud for at fylde mellemrummet mellem fliser og klinker.

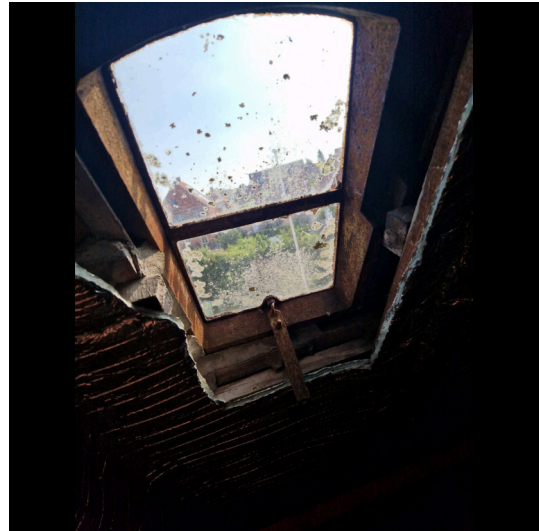
**1. Sal****SKADE:**

Dampspærre i tagrum er ikke intakt / tætsluttende.

RISIKO:

Fugtig luft kan trænge gennem huller og samlinger i dampspærren og danne fugt i den bagvedliggende isolering.

560,00 Timepris**Udbedring af skade/fejl/mangler**

Opgaven vurderes at kunne udbedres af en tømrer. Vi anslår at arbejdslønnen er den største del af udbedringsomkostningen og materialer udgør en mindre del. Det anbefales derfor at lade en tømrer udbedre opgaven på regning.

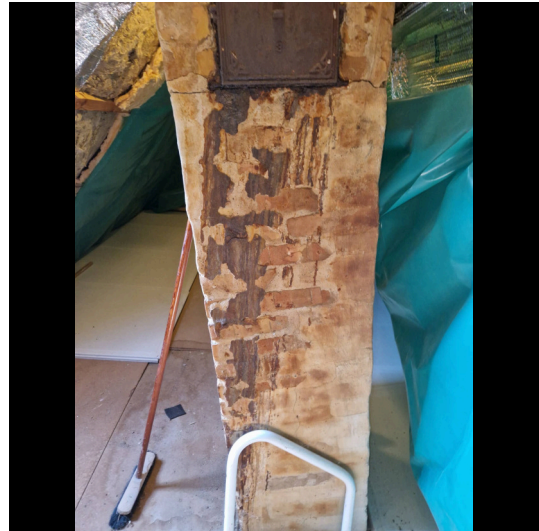
**1. Sal****SKADE:**

Skorstensoverfladen fremstår med afskallet puds og misfarvninger fra løbesod

RISIKO:

Det vurderes, at skaden kan udvikle sig på længere sigt.

Eftergang af skader på skorsten

Udbedringseksempel: Eftergang af murfuger/revner/afskalninger i skorsten. Fuger udbedres ved udkradsning og omfugning. Eftergang af puds på skorsten. Puds afhugges til præcis begrænsning. Afrenset skorsten udkastes med mørtel til plan med den øvrige overflade.

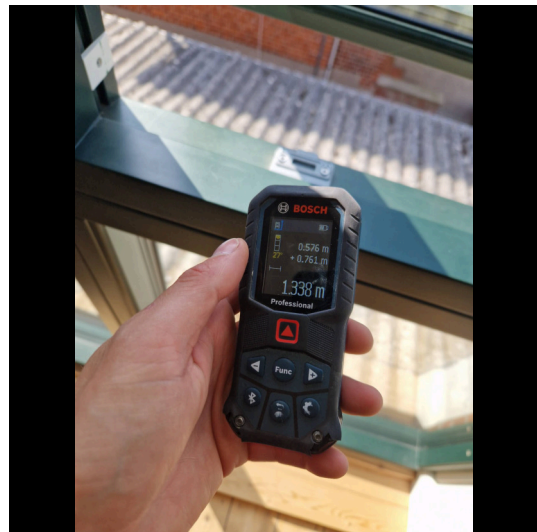
**1. Sal****SKADE:**

Vinduer i værelserne overholder ikke kravet til redningsåbning

RISIKO:

Der er risiko for personskade.

**Indhent tilbud****Etablering af godkendt redningsåbning**

Opgaven har ikke været mulig at prissætte, det anbefales at kontakte en tømrer med henblik på udredning af opgaven og tilbud på udbedring.

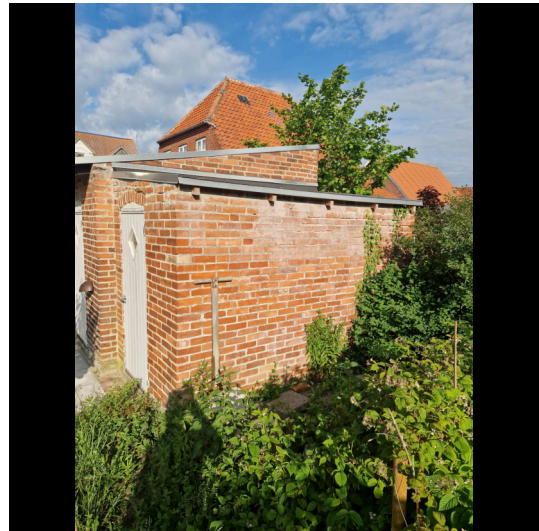
**Ydervægge****SKADE:**

Ydervægge har flere revner og defekte udfaldne fuger bl.a. særligt om tilbygget redskabsrum,

RISIKO:

Forholdet vurderes at give anledning til fugtindtrængning, hvilket kan medføre skader på de bagvedliggende konstruktioner på sigt. Revnerne vurderes i sig selv at være stabile, men er dog af en sådan karakter, at yderligere udvikling over en længere årrække samt mindre revnedannelse efter reparation kan forekomme.

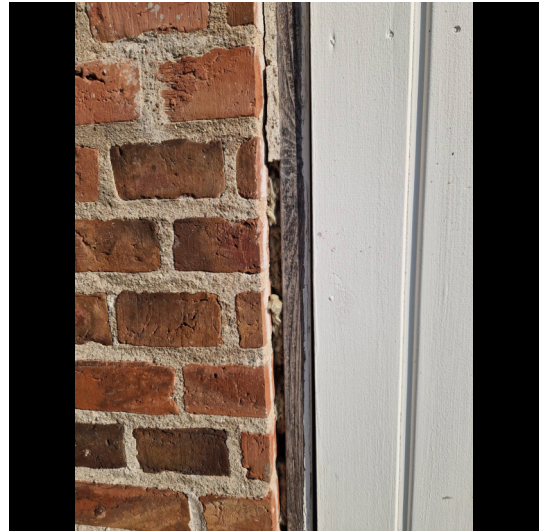
**Døre/vinduer/porte****SKADE:**

Døre er generelt med manglende eller defekte og udfaldne fuger

RISIKO:

Det vurderes, at skaden kan udvikle sig på kortere sigt.

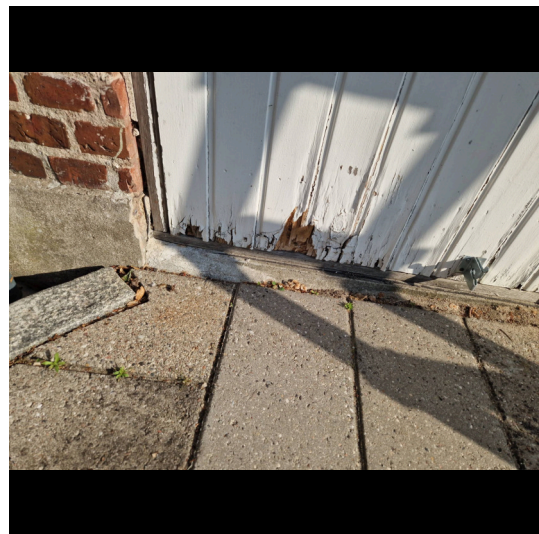
**Døre/vinduer/porte****SKADE:**

Facadedøre er flere steder med nedbrydninger i dørblade og bundstykker

RISIKO:

Det vurderes, at skaden kan udvikle sig på længere sigt.

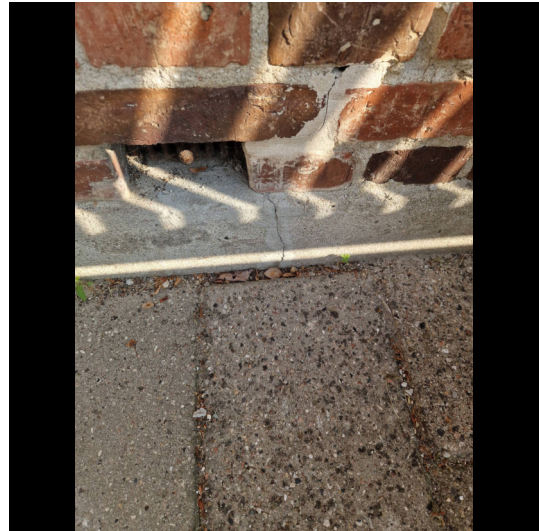
**Fundament/sokkel****SKADE:**

Der er enkelte revner i sokkel, samt områder hvor puds er med afskalninger og manglende vedhæftning især mod have

RISIKO:

Det vurderes, at skaden kan udvikle sig på længere sigt.

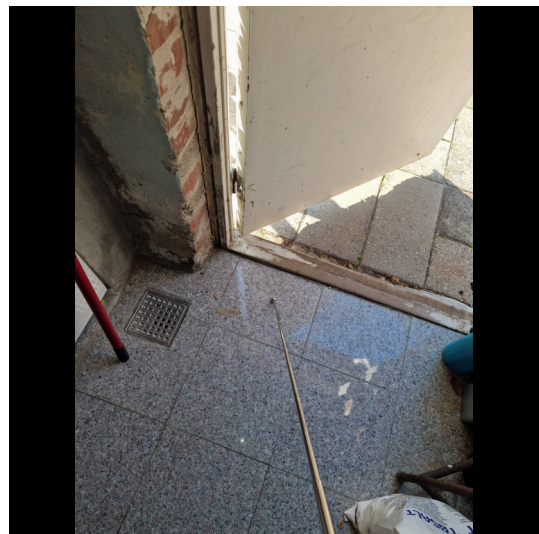
**Stueplan****SKADE:**

Der er gulvklinter med mangelfuld vedhæftning til underlaget bl.a. ved dør

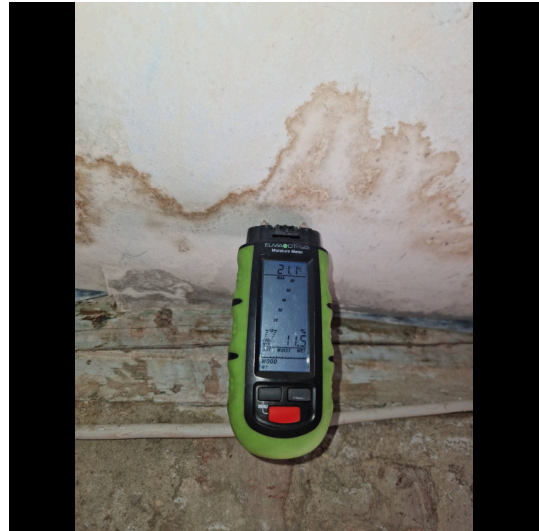
Stueplan

SKADE:

Der er fugtskjolder på loftet/skråvæggen mod have

NOTE:

Der var ikke tale om opfugtninger på besigtigelsestidspunktet. Der vurderes at være tale om ældre fugtskjolder fra tidligere utætheder/vandskader.

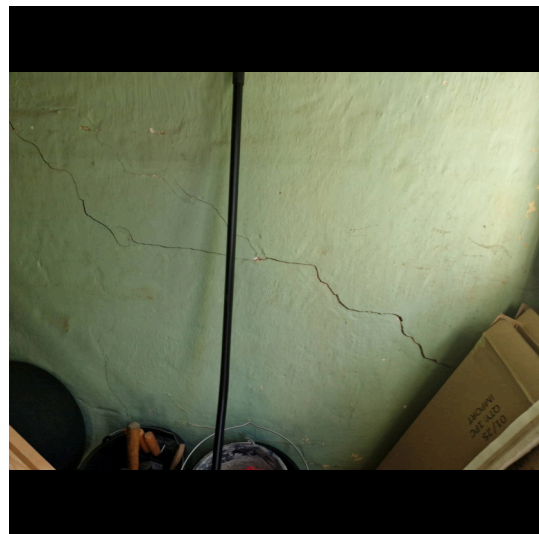
Stueplan

SKADE:

Der er registreret revner i vægge, samt områder med afskallet og løs puds

RISIKO:

Forholdet vil formentlig udvikle sig på længere sigt.

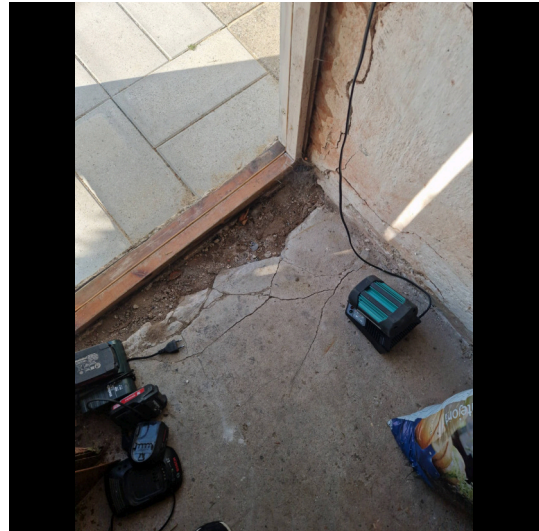
Stueplan

SKADE:

Betongulve er med revner og afskalninger, særligt i redskabsrum mf. Mod have

RISIKO:

Det vurderes, at skaden kan udvikle sig på længere sigt.

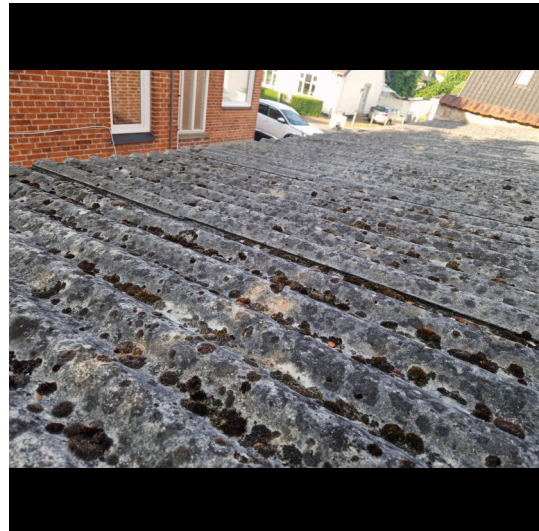
**Tag****SKADE:**

Taghældningen er mindre end foreskrevet af tagproducenten, samt flere tagskruer er overspændte

RISIKO:

Forholdet skønnes at reducere levetiden af tagdækningen på længere sigt.

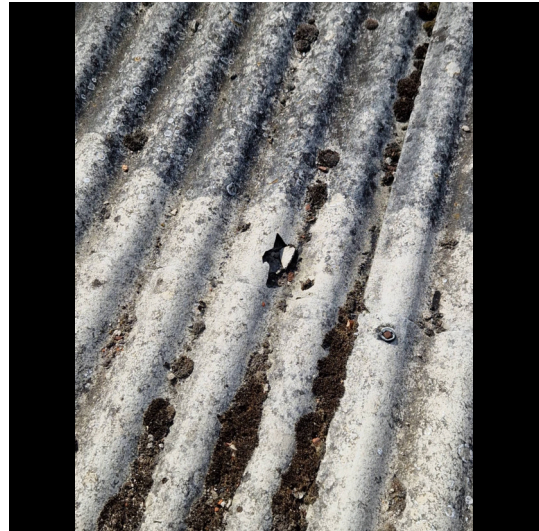
**Tag****SKADE:**

Tag er med enkelte huller og defekte tagplader. Forhold er konstateret midt på tagflade fra gavlvindue

RISIKO:

Det vurderes, at skaden kan udvikle sig på kortere sigt, med risiko for vandintrængen til underliggende konstruktioner

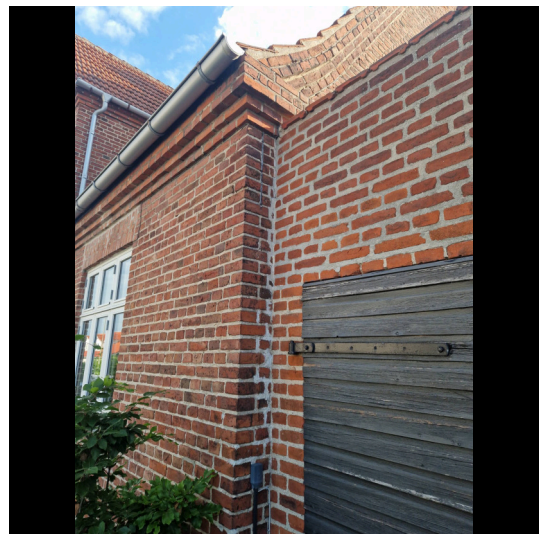
**Ydervægge****SKADE:**

Ydervægge har enkelte revner, bl.a. mod vej over port og i sammenbygning med bolig, samt stedvist defekte fuger, mest mod have

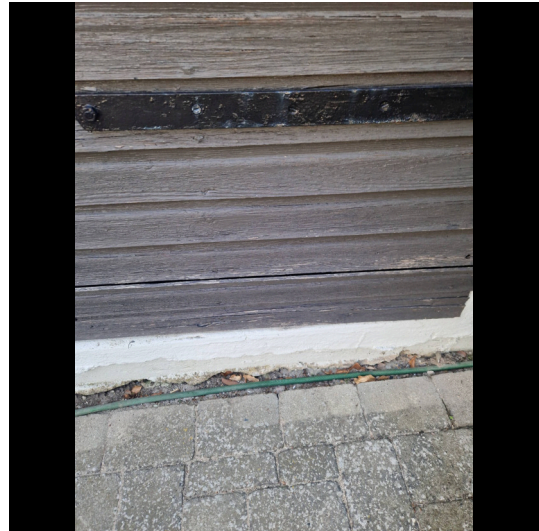
Døre/vinduer/porte

SKADE:

Port mod vej er udtørret, vindridset og med åbne samlinger

RISIKO:

Det vurderes, at skaden kan udvikle sig på længere sigt.

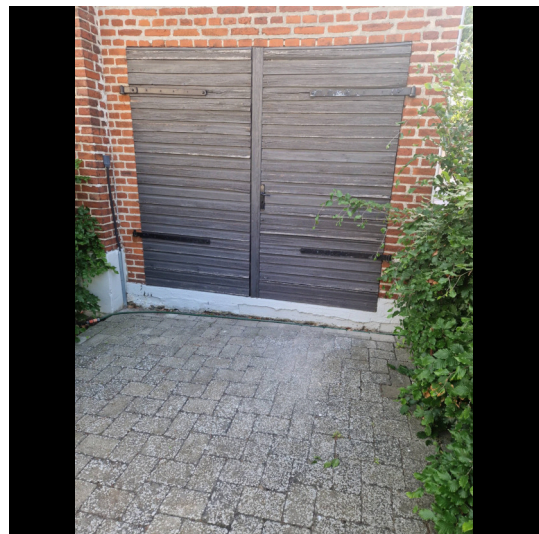
Fundament/sokkel

SKADE:

Sokkelpuds er med ældre afskalninger

RISIKO:

Det vurderes, at skaden kan udvikle sig på længere sigt.

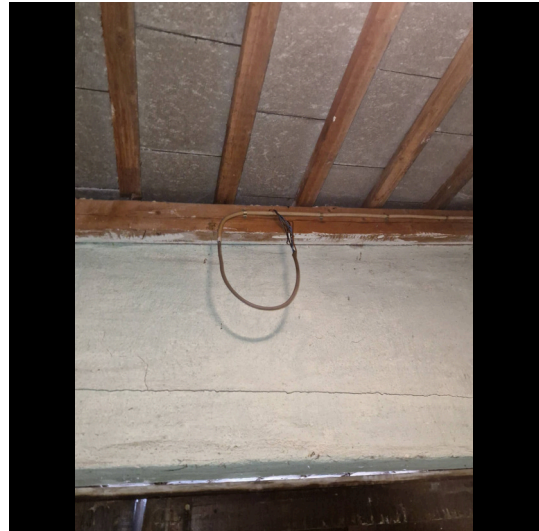
Stueplan

SKADE:

Der er registreret revner i vægge, mest mod vej
