Realsyn+ for

Langholtvej 11,  
9200 Aalborg SV

### Bygningsoversigt

Dato for besigtigelse: 23-06-2026

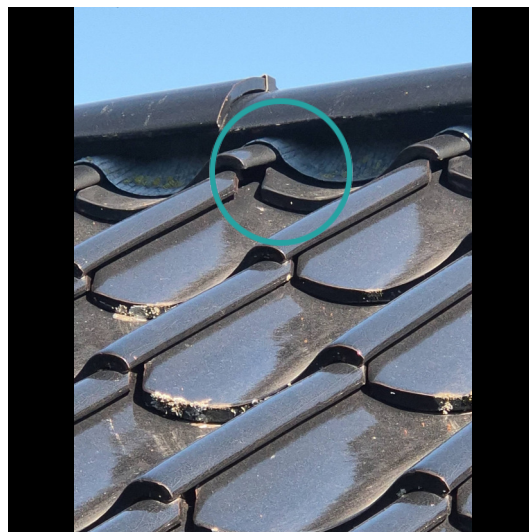
**Tag****SKADE:**

Inddækningen ved rygning er ikke tæt. Sluttes ikke tæt til tagsten, b.la mod syd og vest.

**RISIKO:**

Forholdet kan fortsat udvikle sig, og der er nærliggende risiko for skader på andre bygningsdele.

**327,00 Pr m2****Eftergang af understrygning**

Udbedringseksempel: Understrygning af tagsten. Tagstenene understryges iht. fabrikantens anvisninger.

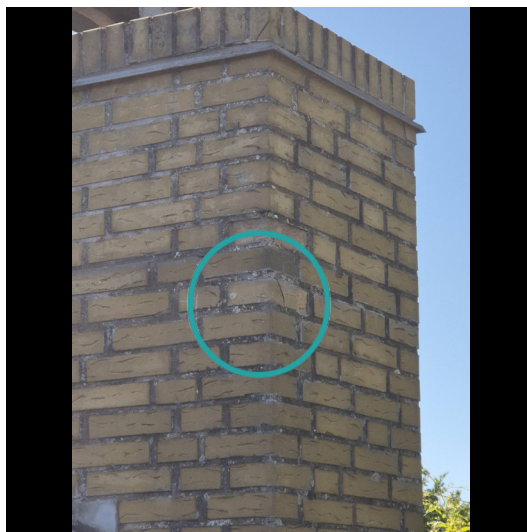
Skorsten fremstår med løse og defekte fuger, og der er revnede / løse / frostsprængte sten

## RISIKO:

Skaden kan udvikle sig over en længere årrække.

## Eftergang af fuger i skorsten

Udbedringseksempel: Eftergang af fuger i skorsten. Fuger udbedres ved udkradsning og omfugning. Skadede skorstenensfuger udkradses i fuld bredde til dybde min. 25 mm fra den færdige fugeoverflade. Hele fugen udfyldes efterfølgende.

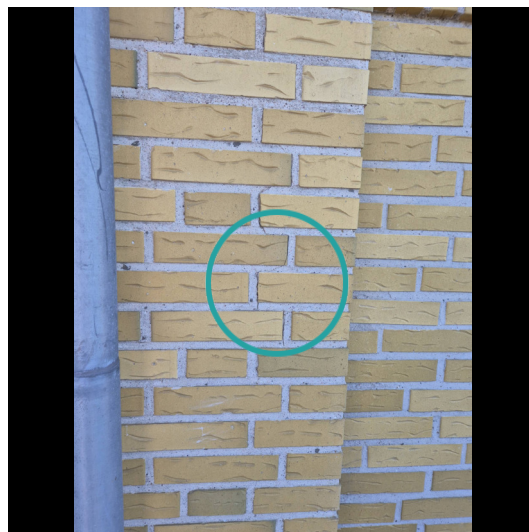
**Ydervægge****SKADE:**

Ydervægge har enkelte revner, bl.a. ved mod nord og mod syd

**NOTE:**

Omfanget er på nuværende tidspunkt så begrænset, at der ikke skønnes at være nogen risiko.

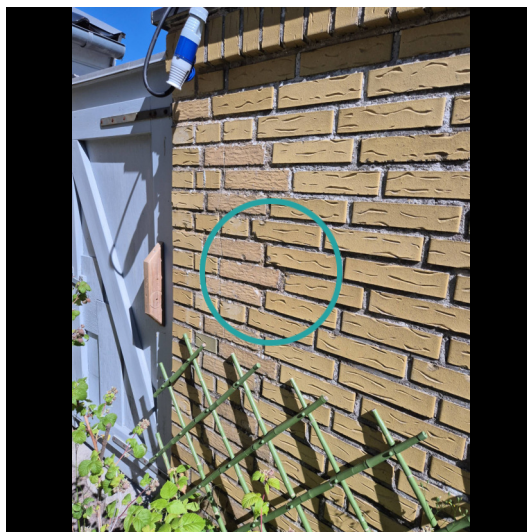
Læmurens murværk har udfaldne fuger, revnedannelser og frostsprængte sten

### RISIKO:

Skaden kan udvikle sig over en længere årrække.

## Udskiftning af defekte mursten i murværk

Udbedringseksempel: Udskiftning af defekte mursten af tegl. Defekte sten udhugges manuelt, maks. 3-4 sten i bredden uden understøtning. Nye/brugte hårdtbrændte, frostfaste sten indmures i mørtel efter rengøring og vanding. Der fuges med fugetype og mørtel som det øvrige murværk.

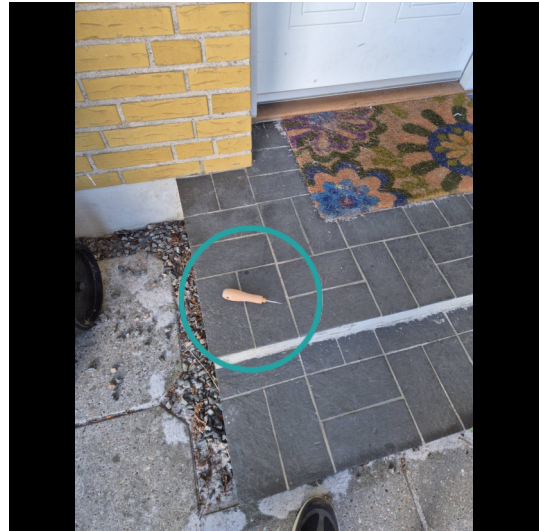
**Fundament/sokkel****SKADE:**

Klinker på trappe mod stueetage har begrænset/manglende vedhæftning

**NOTE:**

Omfanget er på nuværende tidspunkt så begrænset, at der ikke skønnes at være nogen risiko.

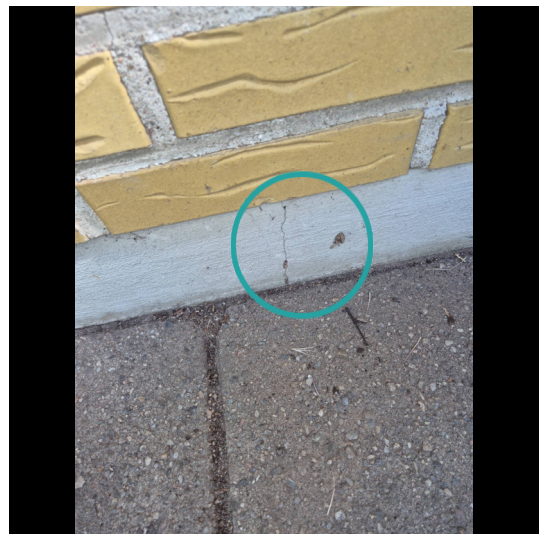
**Fundament/sokkel****SKADE:**

Der er mindre revner i sokkel bl.a. mod syd. Revnerne kan ikke genfindes i ydervæggen

**NOTE:**

Der kunne ikke registreres følgeskader ved besigtigelsen, og der vurderes ikke at være nærliggende risiko for skade.

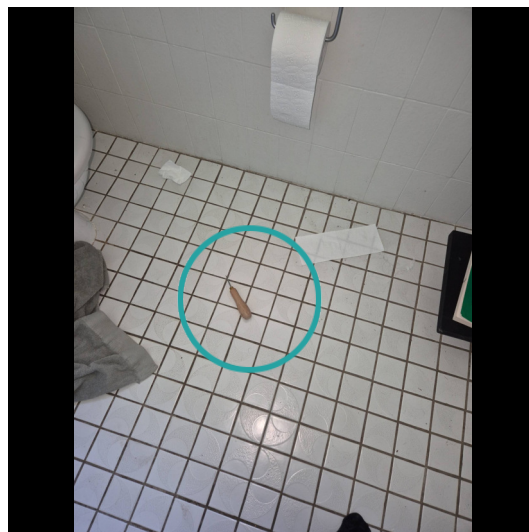
**Stueplan****SKADE:**

Der er gulvklinter med mangelfuld vedhæftning til underlaget

**NOTE:**

Konstruktionen har henstået sådan i en længere årrække uden følgeskader, der vurderes derfor ikke at være nærliggende risiko for skade.

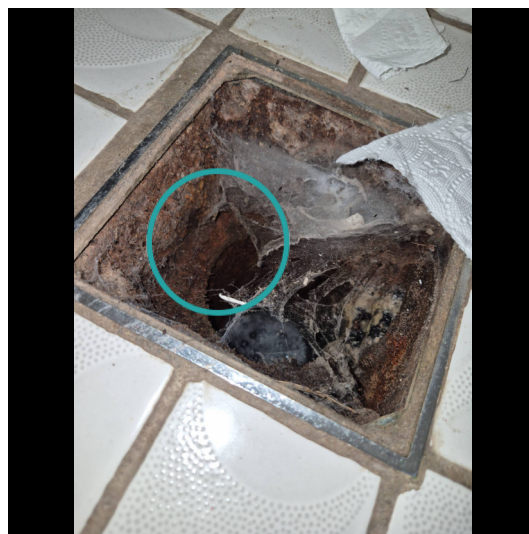
**Stueplan****SKADE:**

Afløbsskålen er rusten/tæret.

**NOTE:**

Gulv afløbet er ikke vandbelastet fra gulvoverfladen, og der skønnes derfor ikke at være nærliggende risiko for skader.

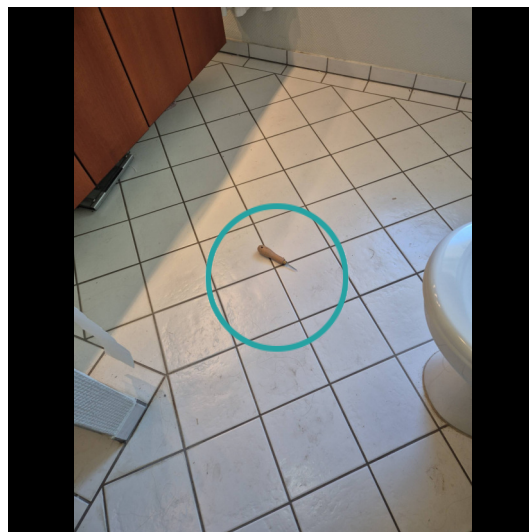
**SKADE:**

Der er gulvklinter med mangelfuld vedhæftning til underlaget ved vask

**RISIKO:**

Der er tale om gulv med direkte vandbelastning, hvorfor der er risiko for skader på de omkringliggende konstruktioner og installationer.

**Udskiftning af klinker/fliser**

Udbedringseksempel: Udskiftning af klinker/fliser og vådrumsbehandling. klinker/fliser aftages. Underlaget rengøres omhyggeligt. Gulvet vådrumsbehandles. Der skal anvendes et komplet system til vandtætning med produkter fra samme godkendelse. Overflader primes og forsegles i hjørner, omkring rørgennemføringer og ved overgang væg/gulv. Heldækkende tætningsmasse påføres. Gulvklinter udlægges, fuges og afrenses. I hjørner, og i overgang væg og gulv samt omkring sanitære installationer fuges med elastisk, vådrums siliconefugemasse.

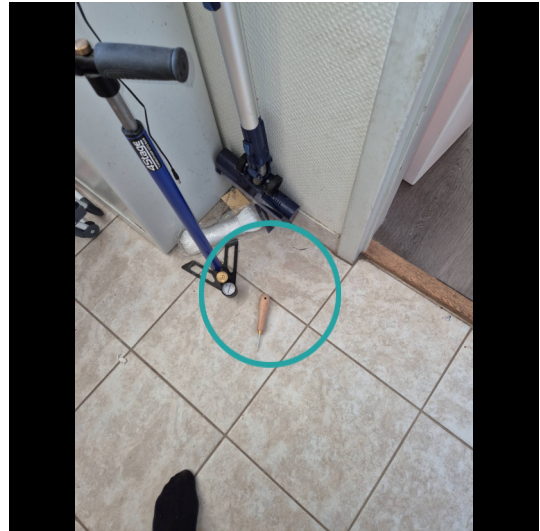
**Stueplan****SKADE:**

Der er gulvklinter med mangelfuld vedhæftning til underlaget mod køkken

**NOTE:**

Der er tale om et mindre område, som ikke er vandbelastet. Der vurderes derfor ikke at være nærliggende risiko for skader.

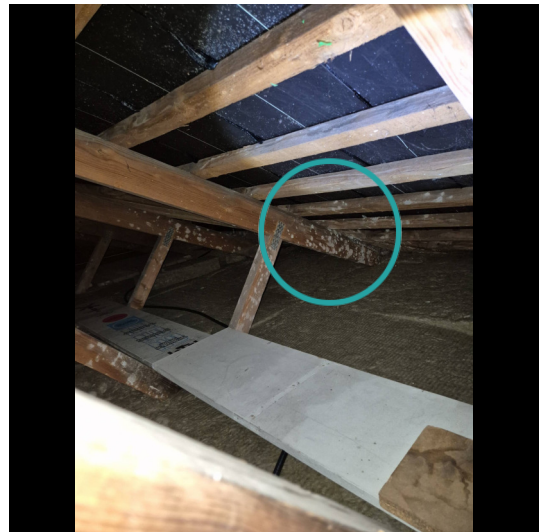
**Stueplan****SKADE:**

De oprindelige tagplader vurderes at være blevet rensset og malet. Der er i forbindelse med afrensningen trængt afrensningsslam ind i tagrummet, hvor det ligger i striber på spær og lægter

**NOTE:**

Afrensningsslammet kan indeholde asbest, hvorfor kontakt bør undgås. Såfremt det ønskes fjernet bør det ske i henhold til gældende anvisninger.

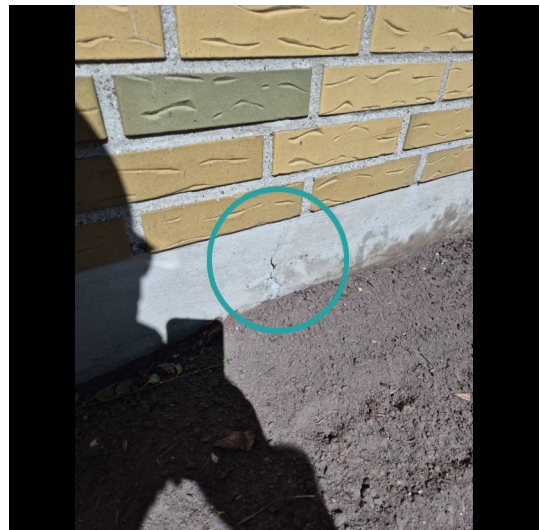
**Fundament/sokkel****SKADE:**

Der er mindre revner i sokkel bl.a. mod øst. Revnerne kan ikke genfindes i ydervæggen

**NOTE:**

Omfanget er på nuværende tidspunkt så begrænset, at der ikke skønnes at være nogen risiko.

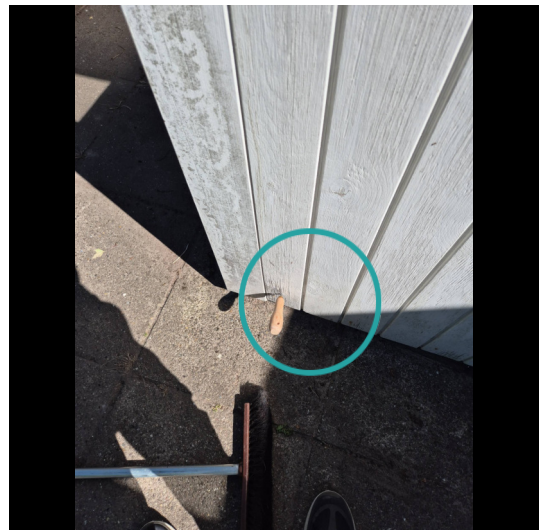
**Ydervægge****SKADE:**

Træbeklædningen er nedbrudt, især mod syd

**RISIKO:**

Skaden kan udvikle sig over en længere årrække.

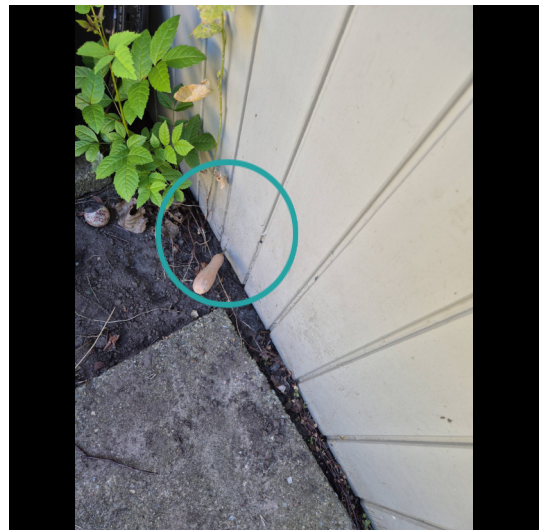
**Ydervægge****SKADE:**

Træbeklædningen er nedbrudt, især i bunden

**RISIKO:**

Skaden kan udvikle sig over en længere årrække.
