Realsyn+ for

Åsumvej 667B,  
5240 Odense NØ

### Bygningsoversigt

Dato for besigtigelse: 23-10-2026

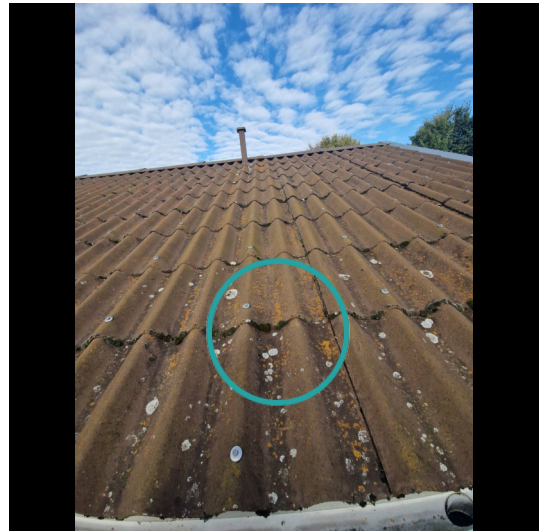
**Tag****SKADE:**

Tagpladerne har begyndende nedbrydning, blandt andet langs kanter og på overflader. Det ses på begge tagflader.

**RISIKO:**

Der er risiko for at skaden kan udvikle sig på længere sigt, og der kan komme utætheder i taget, som kan medføre vandskade på de underliggende bygningsdele.

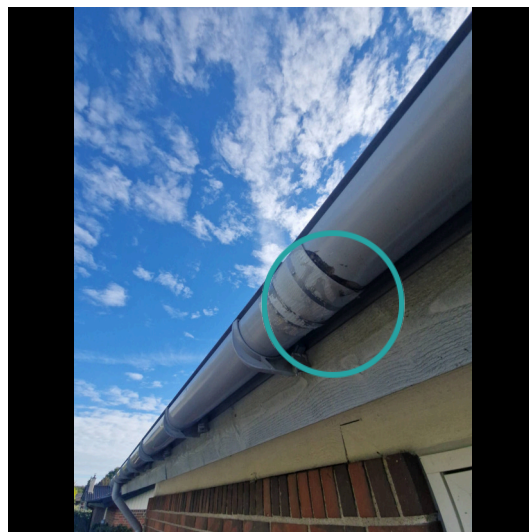
**SKADE:**

Tagrender har deformationer og utætheder, f.eks. ved samling mod nord

**RISIKO:**

Forholdet skønnes ikke at give anledning til skader på andre bygningsdele, men vil på længere sigt udvikle sig.

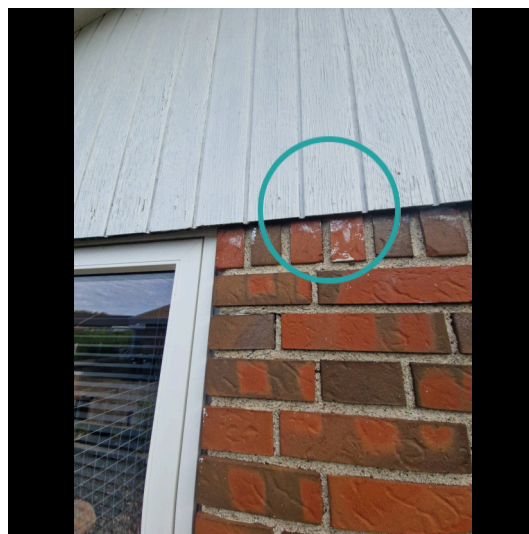
**SKADE:**

Udvendigt træværk ved og omkring tag har påbegyndende nedbrudt træ. Forholdet er f.eks. konstateret i gavlbeklædning bl.a. mod sydvest

**NOTE:**

Omfanget er på nuværende tidspunkt så begrænset, at der ikke skønnes at være nærliggende risiko for skade.

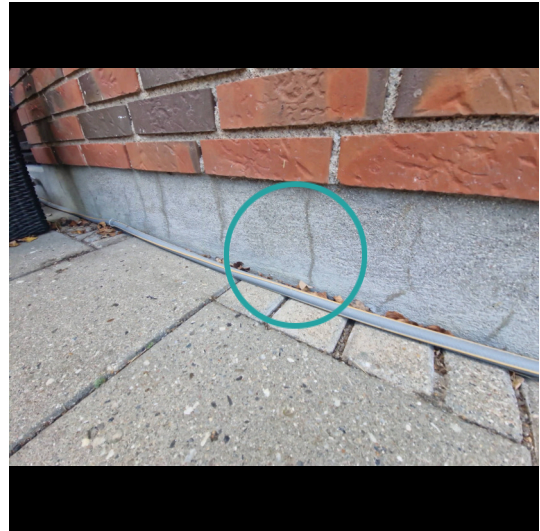
**Fundament/sokkel****SKADE:**

Der er enkelte revner i sokkel f.eks. mod sydøst

**NOTE:**

Forholdet er af mindre omfang og forventeligt for denne type sokkel.

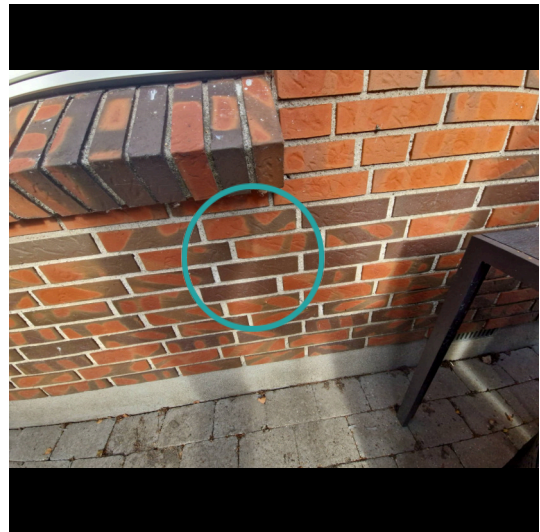
**Ydervægge****SKADE:**

Ydervægge har enkelte revner samt defekte fuger, bl.a. unde vindue mod syd

**NOTE:**

Nævnte revner er af begrænset størrelse – mindre bevægelse over en længere årrække vil givet forekomme – også efter evt. reparationer. Denne type revner er ikke unormale.

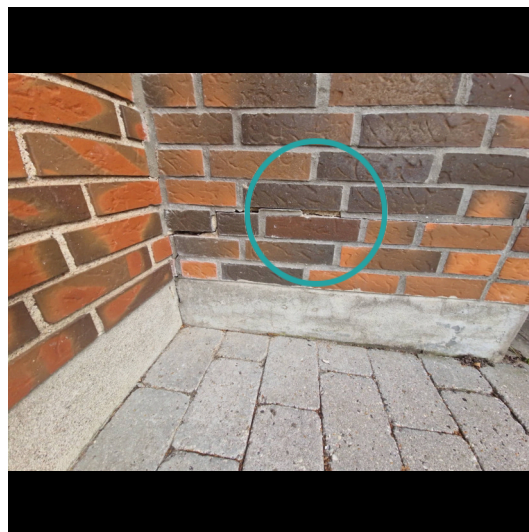
**Ydervægge****SKADE:**

Læmuren har revnedannelser og defekter fuger f.eks. ved havedør mod sydvest

**NOTE:**

Omfanget er på nuværende tidspunkt så begrænset, at der ikke skønnes at være nogen risiko.

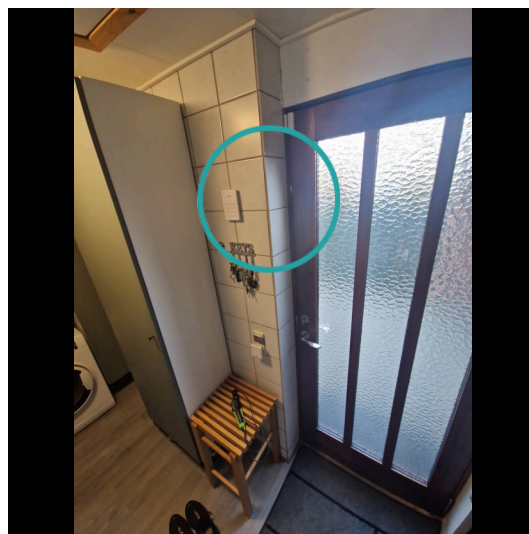
**Stueplan****SKADE:**

Der er vægfliser med mangelfuld vedhæftning til underlaget f.eks. ved yderdør og vaskemaskine

**NOTE:**

Der er tale om et mindre område, som ikke er vandbelastet. Der vurderes derfor ikke at være nærliggende risiko for skader.

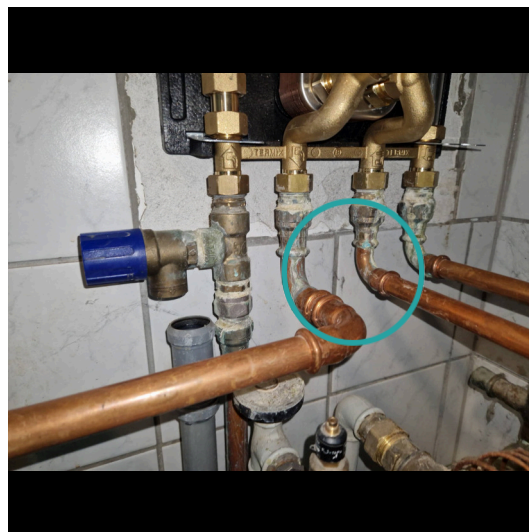
**SKADE:**

Varmerør har overfladerust under varmeveksler

**NOTE:**

Der er tale om overfladisk korrosion/rustdannelse, hvilket stammer fra tidligere utæthed som er udbedret jf. sælger.

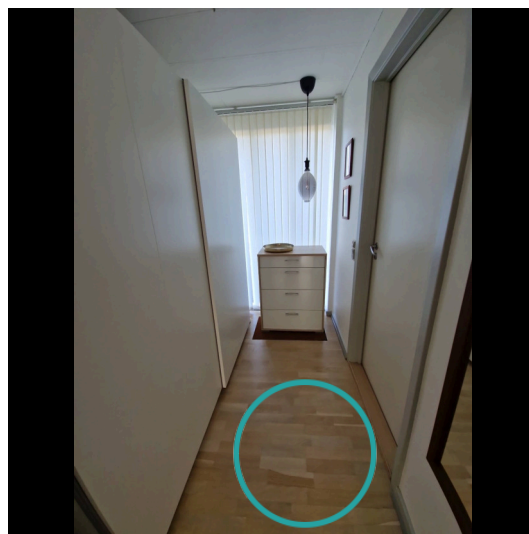
**SKADE:**

Gulvet knirker/fjedrer/er eftergivende ved belastning f.eks. ved dør mod stue

**NOTE:**

Forholdet er begrænset og vil formentlig ikke udvikle sig. Let ujævne, knirkende og fjedrende gulve er almindeligt forekommende i ældre bygninger.

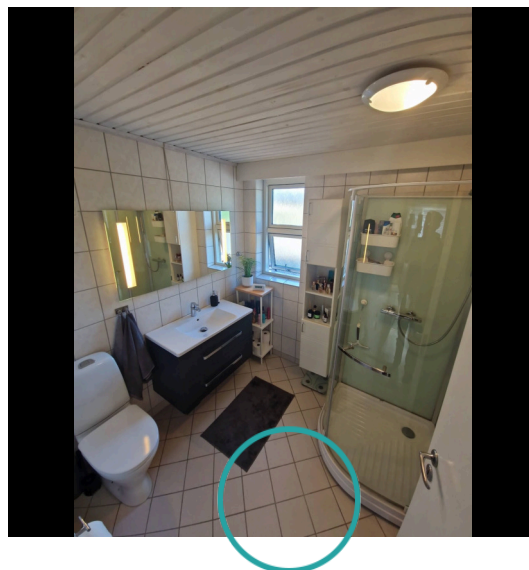
**Stueplan****SKADE:**

Der er enkelte gulvklinter med mangelfuld vedhæftning til underlaget f.eks. mod dør

**NOTE:**

Der er tale om et mindre område, som ikke er vandbelastet. Der vurderes derfor ikke at være nærliggende risiko for skader.

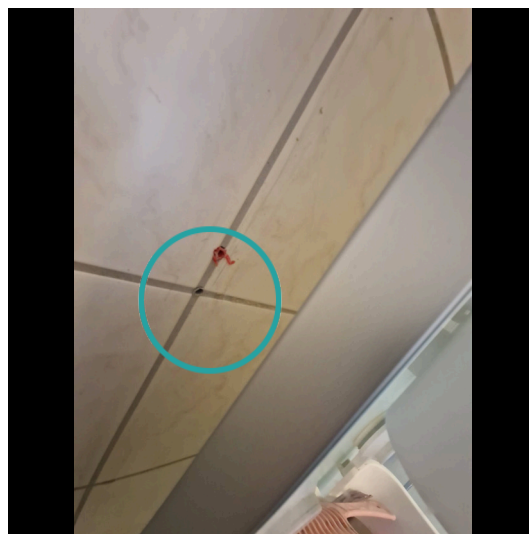
**Stueplan****SKADE:**

Der er åbne skruehuller og vægfliser med mangelfuld vedhæftning til underlaget f.eks. ved brusekabine

**NOTE:**

Forholdet skønnes ikke at medføre nogen risiko, da der er opsat en selvstændig brusekabine

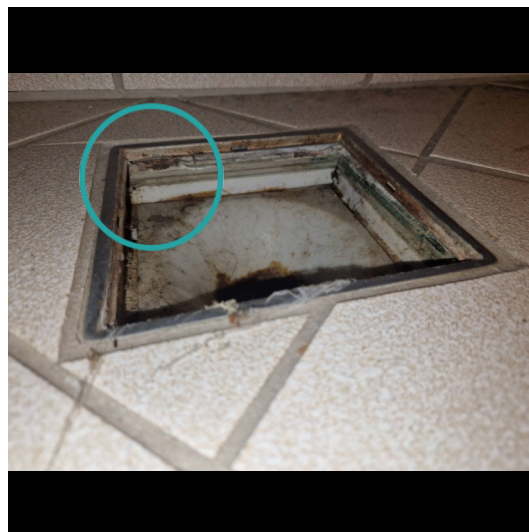
**Stueplan****SKADE:**

Samlingen mellem afløbsskål og rist er ikke tætsluttende i gulv afløb under vask

**NOTE:**

Gulv afløbet er ikke vandbelastet fra gulvoverfladen, og der skønnes derfor ikke at være nærliggende risiko for skader.

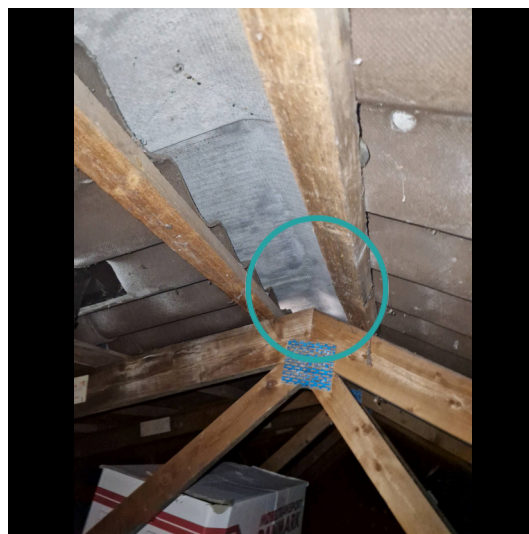
**Stueplan****SKADE:**

Skumbølgeklodserne i rygningen er nedbrudte og smuldrer f.eks. mdo syd

**RISIKO:**

Forholdet vil udvikle sig på længere sigt.

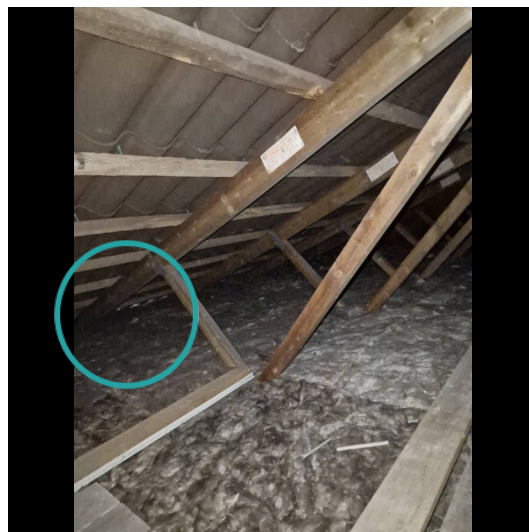
**SKADE:**

Isolering er ført helt ud mod tagflade ved tagfod, og blokerer derfor for ventilationen

**NOTE:**

Forholdet ved tagfoden kan medføre, at den naturlige fugtige luft i loftsrummet ikke bliver ledt bort, der ses dog ikke tegn på skade her af.

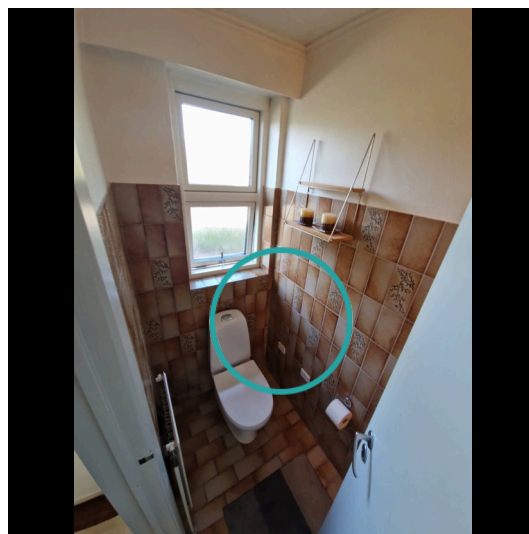
**SKADE:**

Der er gulvklinker og vægfliser med mangelfuld vedhæftning til underlaget f.eks. mod toilet

**NOTE:**

Der er tale om et mindre område, som ikke er vandbelastet. Der vurderes derfor ikke at være nærliggende risiko for skader.

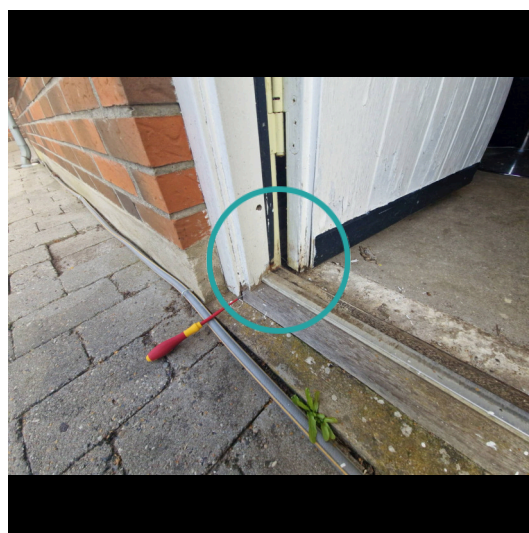
**Døre/vinduer/porte****SKADE:**

Der er nedbrydninger i karm og ramme på udhusdør mod syd

**RISIKO:**

Nedbrydningen vurderes at fortsætte på længere sigt.

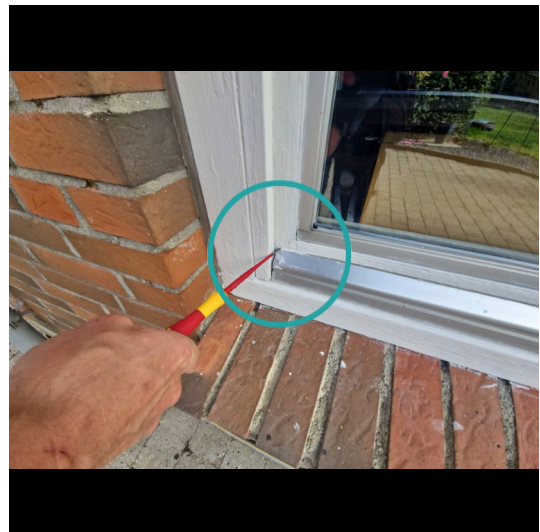
**Døre/vinduer/porte****SKADE:**

Der er nedbrydning i vinduerne enkelte steder, f.eks. i bundkarm mod syd

**RISIKO:**

Nedbrydningen vurderes at fortsætte på længere sigt.

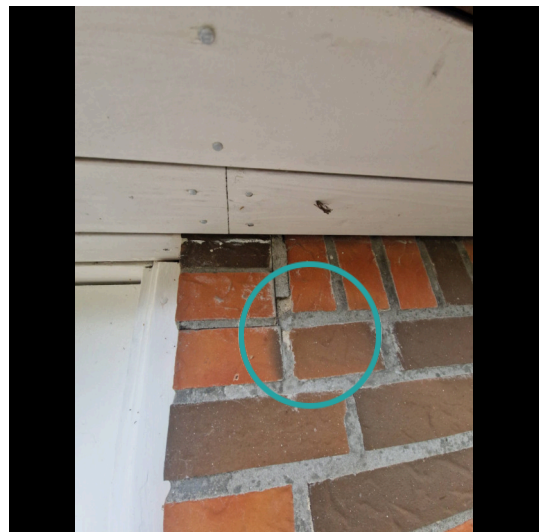
**Ydervægge****SKADE:**

Ydervægge har enkelte revner samt defekte fuger, bl.a. mod sydvest

**NOTE:**

Nævnte revner er af begrænset størrelse – mindre bevægelse over en længere årrække vil givet forekomme – også efter evt. reparationer. Denne type revner er ikke unormale.

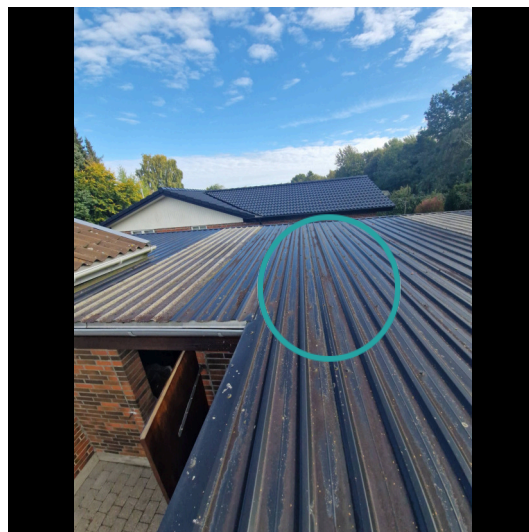
**Tag****SKADE:**

Taghældningen er mindre end foreskrevet af tagproducenten

**NOTE:**

Der ses ikke tegn på skade efter nu mange år, hvorfor forholdet skønnes uden overordnet konstruktiv betydning.

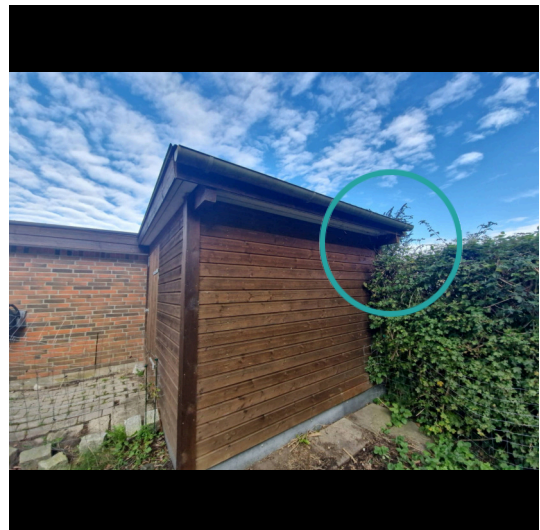
**Tag****SKADE:**

Tagedløb er ikke ført til tagbrønd eller faskine

**NOTE:**

Forholdet vurderes at have været sådan i mange år, uden at der er tegn på skade.

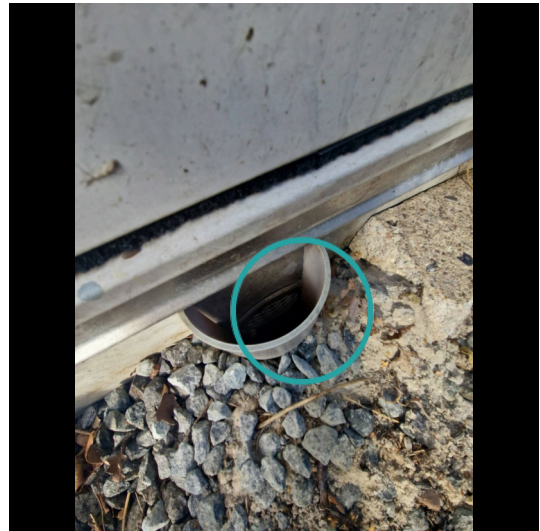
**Fundament/sokler****SKADE:**

Sokkeludluftning fra ventileret hulrum under gulve er placeret under terræn. Forholdet ses mod syd

**RISIKO:**

Der skønnes risiko for opfugtning af den indvendige konstruktion ved fugt/vandindtrængning på sigt.

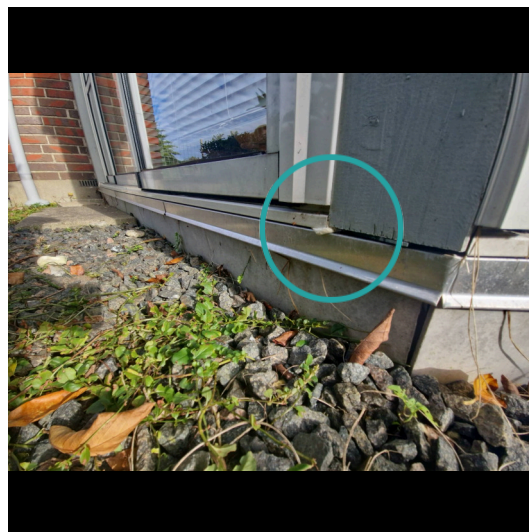
**Døre/vinduer/porte****SKADE:**

Elastiske fuger og tætning omkring døre og vinduespartier er mangelfulde, bl.a. mod syd

**RISIKO:**

Der er risiko for fugtindtrængen og skader på de underliggende/bagvedliggende konstruktioner på længere sigt.

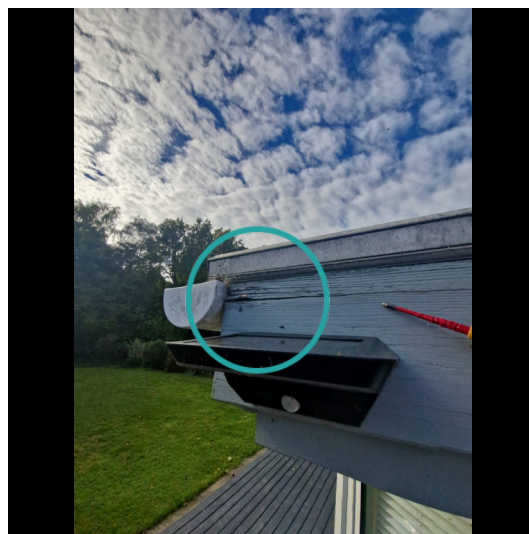
**Tag****SKADE:**

Udvendigt træværk ved og omkring tag har påbegyndende nedbrudt træ. Forholdet er konstateret i vindskeder og udhæng mod syd

**RISIKO:**

Udviklingen skønnes at fortsætte, og det kan medføre svigt på længere sigt.

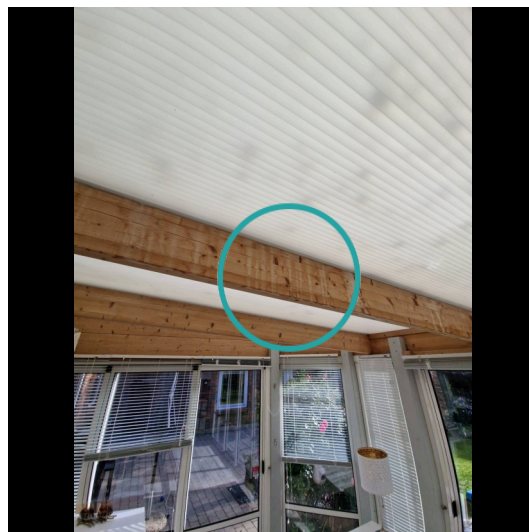
**SKADE:**

Der er ældre, tørre fugtskjolder på spær f.eks. mod syd

**NOTE:**

Det vurderes, at der tale om gamle fugtskjolder. Der måles ikke forøget fugt.
