Realsyn+ for

Øgelundvej 80,
7323 Give

Dato for besigtigelse: 22-06-2026

Introduktion til VTR rapporten

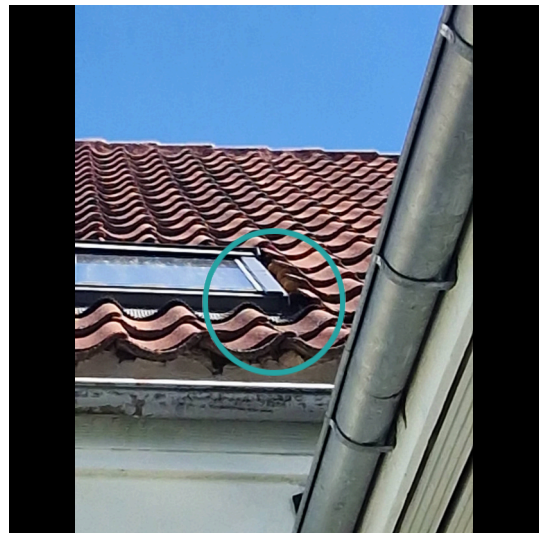
Tag

Inddækninger ved ovenlysvinduer er ikke udført korrekt og der ses synlig tætninger med skum

Byggeskum kan være fugtsugende, og der er nærliggende risiko for skader på andre bygningsdele.

Udbedring af skade/fejl/mangler

Opgaven vurderes at kunne udbedres af en tømrer. Vi anslår, at arbejdslønnen er den største del af udbedringsomkostningen, og materialer udgør en mindre del. Det anbefales derfor at lade en tømrer udbedre opgaven på regning.

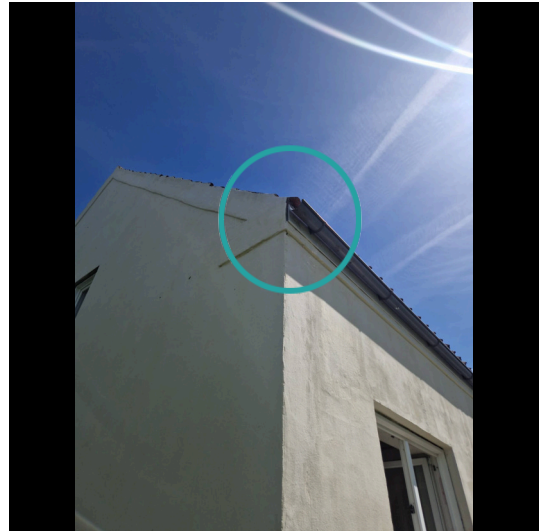
Tag

Der mangler endebund i tagrende mod sydvest

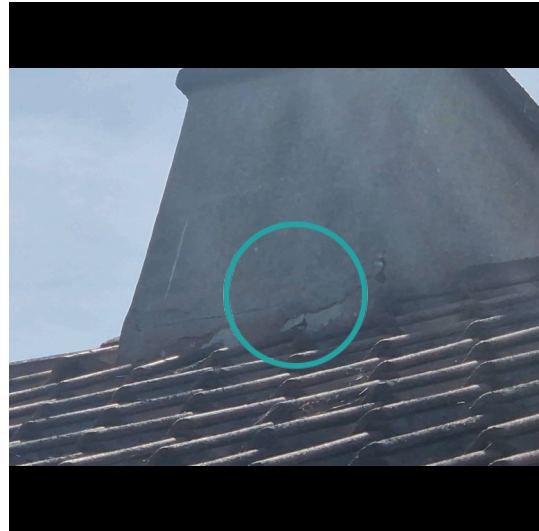
Tag

Der er revner i mørtelinddækning ved skorsten, især mod nord

Forholdet kan fortsat udvikle sig, og der er på sigt risiko for skader på andre bygningsdele

Udbedring af skade/fejl/mangler

Opgaven vurderes at kunne udbedres af en tømrer. Vi anslår, at arbejdslønnen er den største del af udbedringsomkostningen, og materialer udgør en mindre del. Det anbefales derfor at lade en tømrer udbedre opgaven på regning.

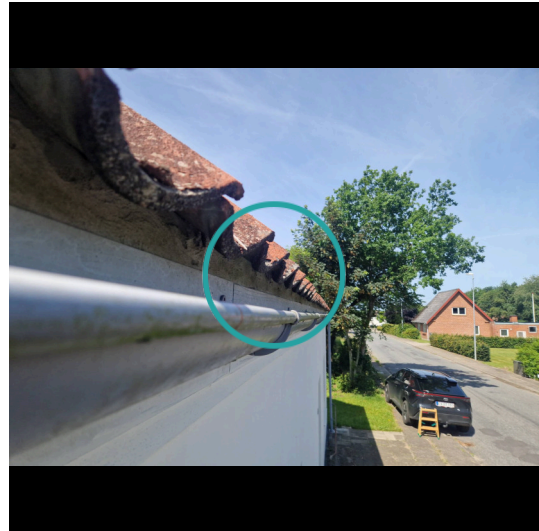
Tagrender er placeret lavt i forhold til tagbelægningen

En del af tagvandet skønnes at løbe ud over tagrende. Der kunne ikke registreres følgeskader ved besigtigelsen, og der vurderes ikke at være nærliggende risiko for skade.

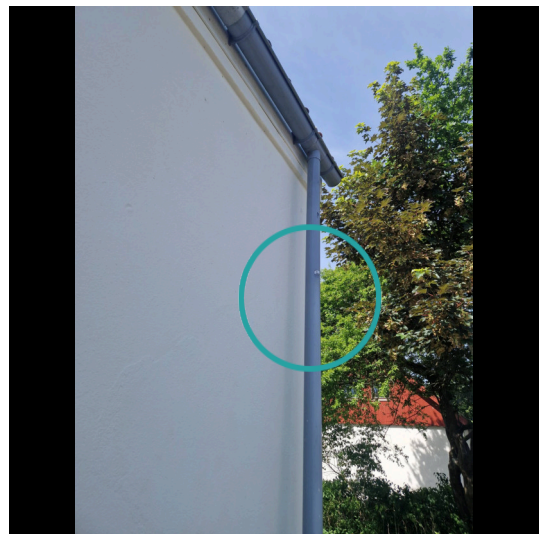
Nedløbsrør mangler fastgørelse mod nord

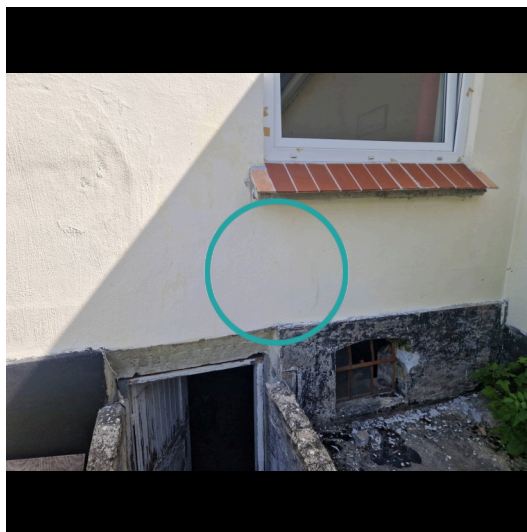
Ydervægge

Puds på ydermure er i områder med mangelfuld vedhæftning, især mod syd ved kælder

Det vurderes, at skaden kan udvikle sig på længere sigt.

Eftergang af puds

Udbedringseksempel: Eftergang af puds på ydervæg. Løst (hult) puds afhugges til præcis begrænsning. Afrenset ydervæg udkastes med mørtel, der afrettes og glattes med trækbræt og slutpudses.

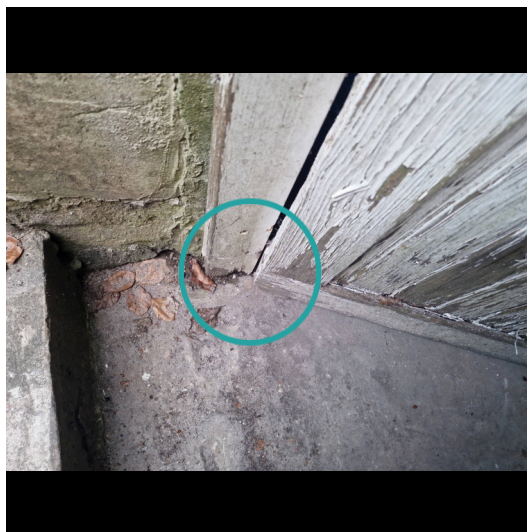
Døre/vinduer/porte

Der er nedbrydning i kælderdoor

Skaden kan udvikle sig over en længere årrække.

Udskiftning af nedbrudt træ

Udbedringseksempel: Udskiftning af træ. Det nedbrudte træ skæres væk og et stykke træ af samme sort og densitet tildannes nøjagtigt og indsættes i stedet for det beskadigede. Det reparerede område grundes og malebehandles på begge sider. Døren afvaskes, slibes og males en gang.

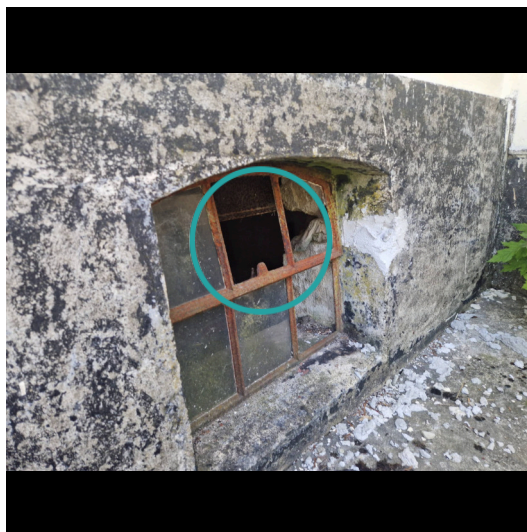
Døre/vinduer/porte

Der er defekt glas i kældervindue

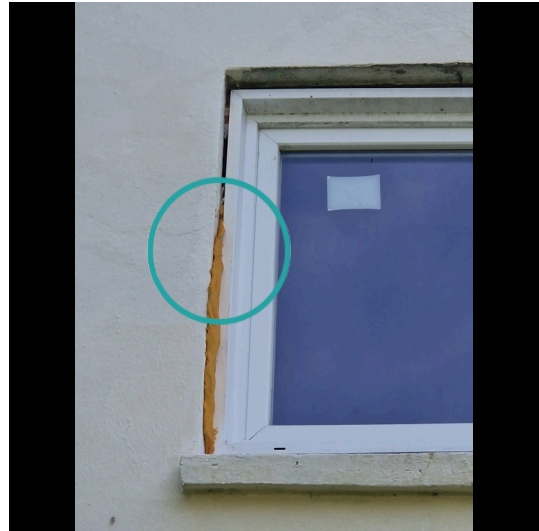
Der mangler fuger omkring vinduer i gavl mod vest, og der er tætnet med byggeskum

Defekte eller manglende fuger giver risiko for fugtindtrængen og træk på kort sigt. Forholdet vil udvikle sig yderligere med risiko for følgeskader.

Eftergang af fuger

Udbedringseksempel: Eftergang af fuger. Kontaktflader mellem fuge og omgivende bygningsdele afrenses. Udrensning/udkradsning af eksisterende fuge, stopning, fugeunderlag og elastisk fuge.

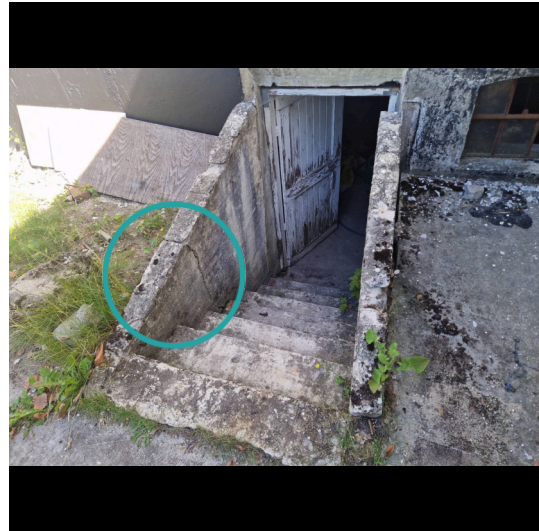
Fundament/sokkel

Trappeløb til kælder har revnedannelser, løst puds og pudsafskalninger i trin og i vanger. Vanger er med forskydning/sætninger

Skaden kan udvikle sig over en længere årrække.

Eftergang af puds samt pudsrevner på trappe

Udbedringseksempel: Eftergang af trappe. Afskalninger og løst puds på trappe afhugges, dybde min. 10 mm, kant 90°. Grundes og slutpuds med mørtel af samme type som den øvrige puds og afdækkes mod udtørring i ca. 10 dage. Ved evt. reparation ved terræn føres mørtlen min. 100 mm under terræn.

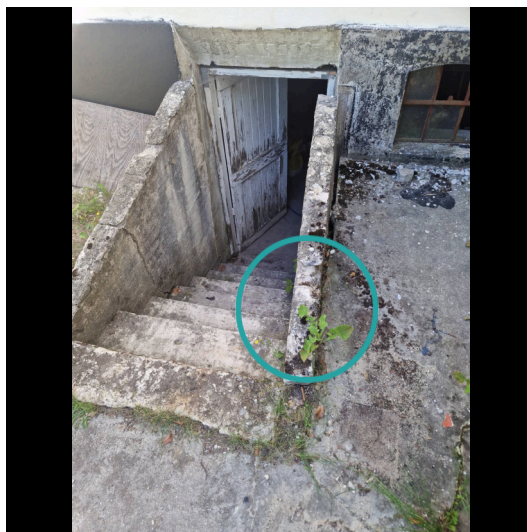
Fundament/sokkel

Trappeværn ved kælder mangler

Forholdet giver risiko for personskade.

Værn er for lavt

Eftergang/etablering af værn

Opgaven vurderes at kunne udbedres af en blikkenslager. Vi anslår at arbejdslønnen er den største del af udbedringsomkostningen og materialer udgør en mindre del. Det anbefales derfor at lade en blikkenslager udbedre opgaven på regning.

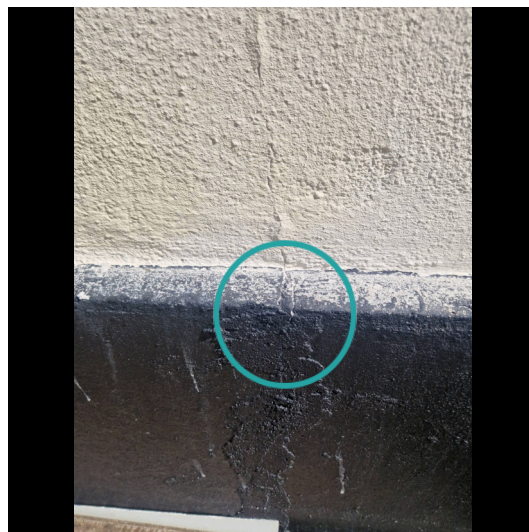
Fundament/sokkel

Der er mindre revner i sokkel f.eks mod syd. Revnerne fortsætter stedvis op i ydervæggen

Revner var alle uden væsentlig forskydning/forsætning og skønnes uden konstruktiv betydning. Revnedannelser er almindeligt forekommende i ældre bygninger.

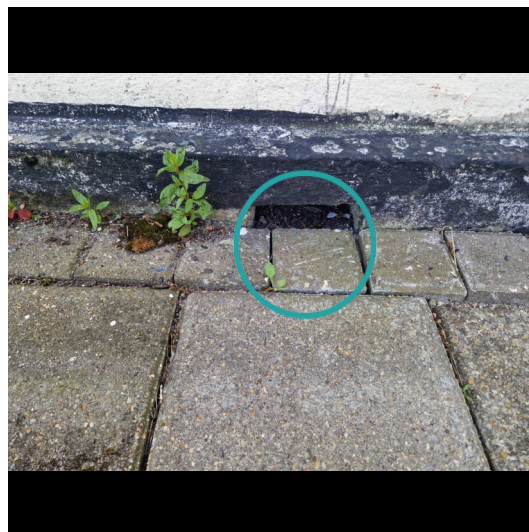
Fundament/sokkel

Sokkeludluftning fra krybekælder sidder under terræn mod nord

Der skønnes risiko for opfugtning af den indvendige konstruktion ved fugt/vandindtrængning.

Sænkning/ændring af terræn

Udbedringseksempel: Sænkning/ændring af hældning på terræn ved bygning. Eksisterende belægning optages og evt. grusunderlaget afrømmes. Råjord afrømmes og bortkøres. Terræn afrettes og det afrømmede grus udlægges, afrettes og komprimeres. Afretningslag af velgraderet bakkemateriale udlægges, kornkurve 0-8 mm, hvorefter overfladen aftrækkes nøjagtigt med ledere og retskinne, så terrænet får fald min. 1:50 på de første 3 m væk fra bygningen. Eksisterende belægning udlægges i lige flugter.

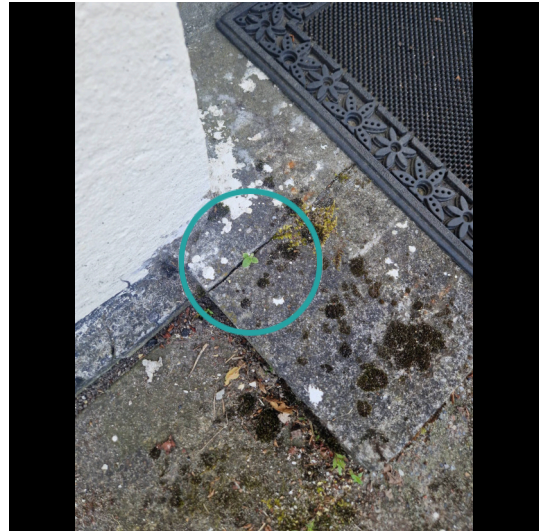
Fundament/sokkel

Der er revner i trappetrin mod nord

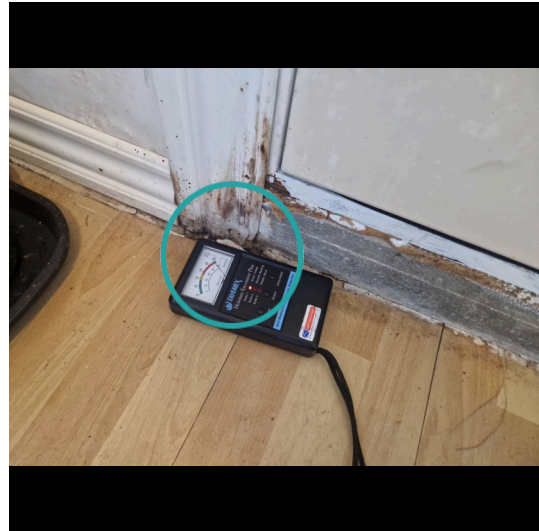
Stueplan

Der er opfugtning, misfarvninger og nedbrydning i gulv og gerigter ved yderdør

Forholdet kan fortsat udvikle sig, og der er på sigt risiko for skader på andre bygningsdele

Udbedring af skade/fejl/mangler

Opgaven vurderes at kunne udbedres af en tømrer. Vi anslår at arbejdslønnen er den største del af udbedringsomkostningen og materialer udgør en mindre del. Det anbefales derfor at lade en tømrer udbedre opgaven på regning.

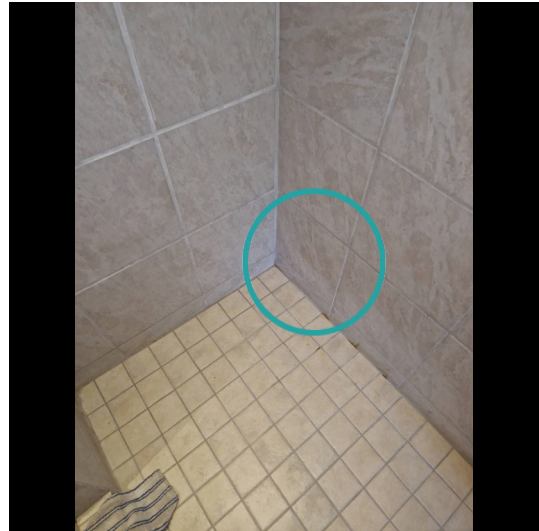
Stueplan

Der er gulvklinter og vægfliser med mangelfuld vedhæftning til underlaget, f.eks ved dør og nederst på væg i hjørne mod køkken udenfor bruseniche

Der er tale om et mindre område, som ikke er vandbelastet. Der vurderes derfor ikke at være nærliggende risiko for skader.

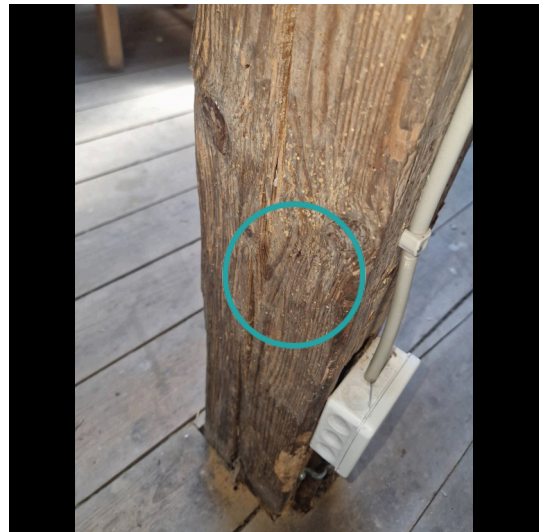
Stueplan

Tagkonstruktionens træværk har mindre spor efter angreb af borebiller. Det ses f.eks. i stolper

Omfanget er på nuværende tidspunkt så begrænset, at der ikke skønnes at være nogen risiko.

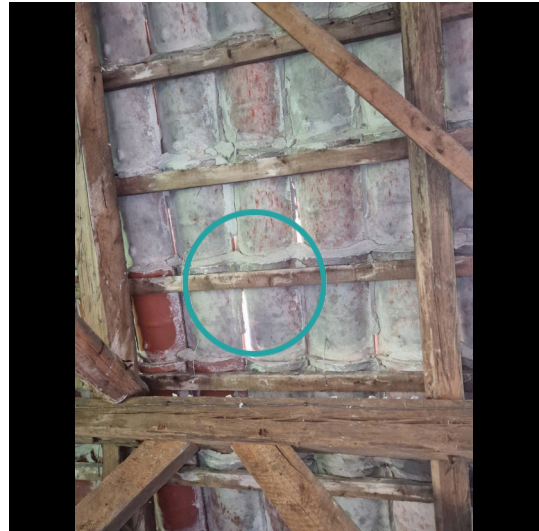
Stueplan

Mørtelunderstrygning i tagrum er stedvis løs og udfaldende, især mod nord

Forholdet kan fortsat udvikle sig, og der er på sigt risiko for skader på andre bygningsdele

Eftergang af understrygning

Udbedringseksempel: Understrygning af tagsten. Tagstenene understryges iht. fabrikantens anvisninger.

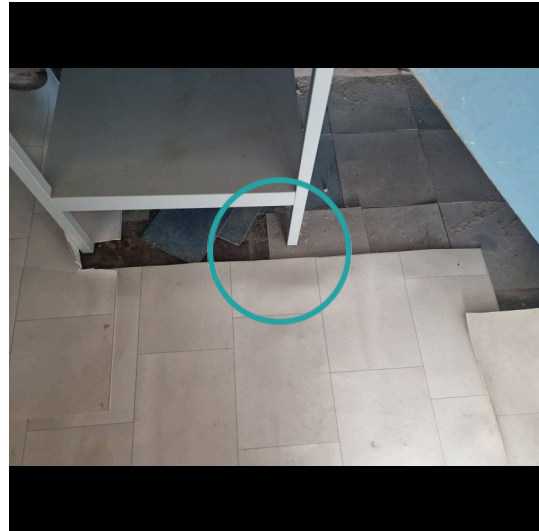
Stueplan

Der er løstsiddende gulvbelægning

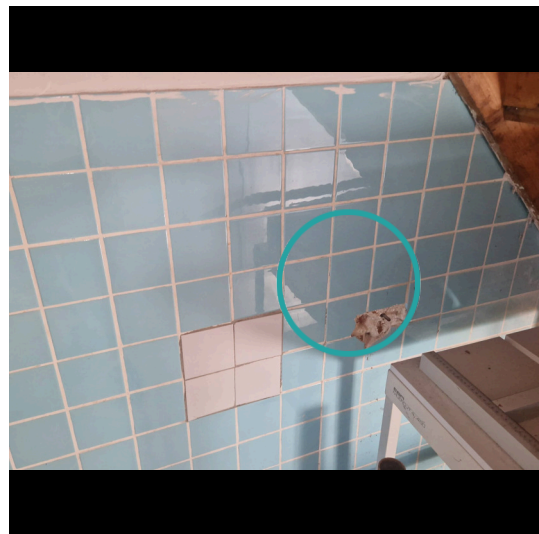
Stueplan

Vægfliser mangler fuld vedhæftning til underlaget, og der er enkelte huller og afskalninger i fliser

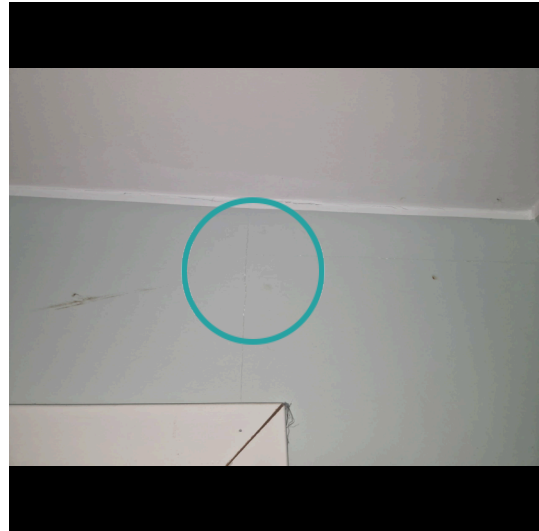
Stueplan

Der er registreret mindre revner i vægge og pladesamlinger, f.eks over dør i stue mod trapperum og i værelse

Revnerne er på steder hvor de kan forventes (samlinger m.m.) og skønnes uden konstruktiv betydning.

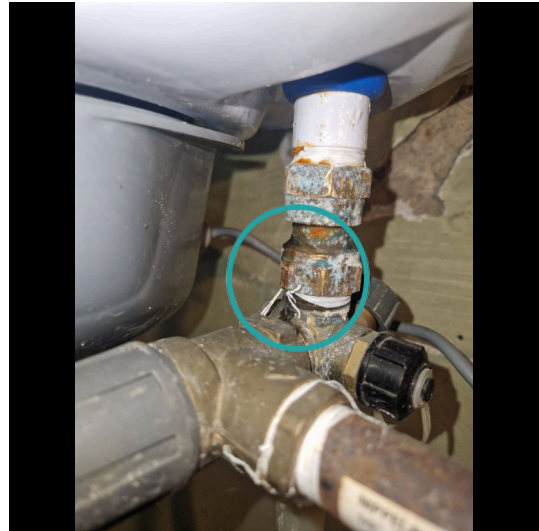
Kælder

Vandrør har mindre utætheder ved varmtvandsbeholder

Skaden kan udvikle sig over en længere årrække.

Udskiftning af rør

Udbedringseksempel: Udskiftning af rør. Hvis nødvendigt lukkes der for vandet og installationen tømmes i fornødent omfang for vand. Vandrør, nedtages og bortkøres. Nyt rør, galvaniserede, sømløse gevindrør.

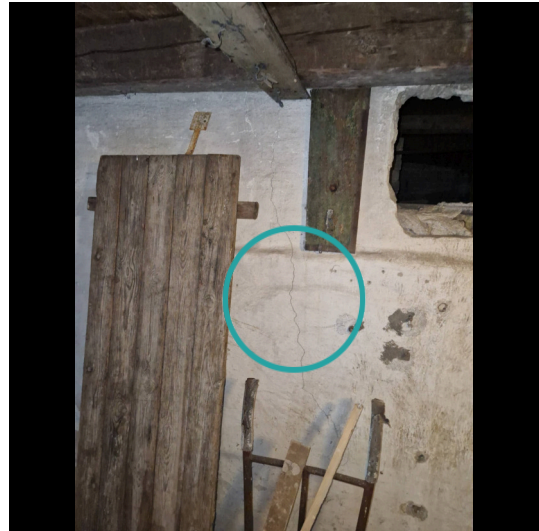
Der er revner i kælderskillevægge, f.eks mod krybekælder

Omfanget er på nuværende tidspunkt så begrænset, at der ikke skønnes at være nogen risiko.

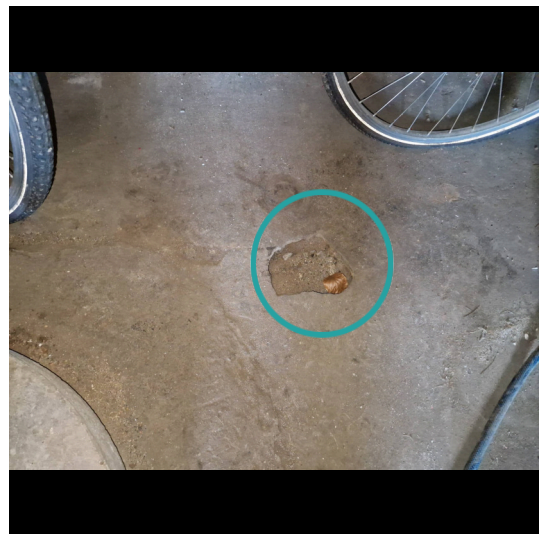
Der er revner og afskalninger i betongulvet

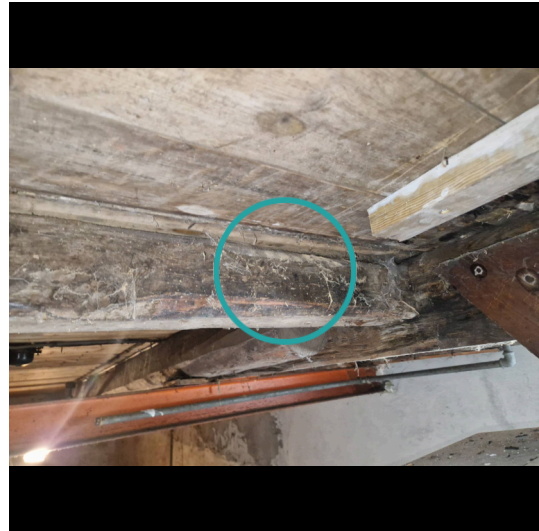
Kælder

Etageadskillelsens træværk har huller efter angreb af borebiller, f.eks ved trappe

Angrebet skønnes at være aktivt og vil svække træet på længere sigt.

Udbedring af skade/fejl/mangler

Opgaven vurderes at kunne udbedres af en tømrer. Vi anslår at arbejdslønnen er den største del af udbedringsomkostningen og materialer udgør en mindre del. Det anbefales derfor at lade en tømrer udbedre opgaven på regning.

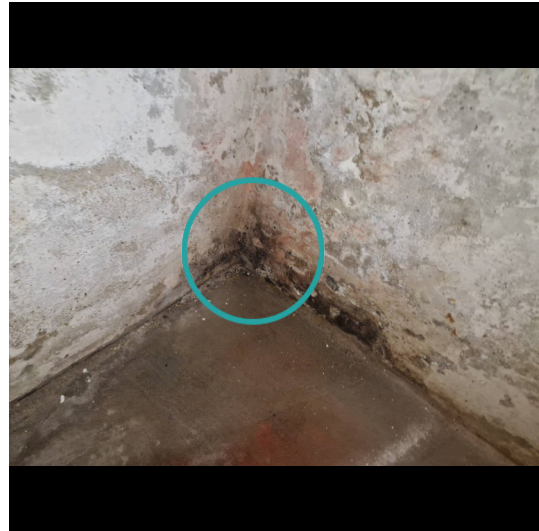
Kælder

Der er fugtopstigning og fugtgennemtrængning i kældervægge samt løst og afskallet puds bl.a. mod nord

Forholdet kan udvikle sig på længere sigt og forøge luftfugtigheden i kælderen, og medvirke til skader på andre bygningsdele.

Opstigende og indtrængende grundfugt i ældre kældervægge er almindeligt forekommende.

Udbedring af fugt i kælder

Opgaven vurderes at kunne udbedres af en fugttekniker. Vi anslår at arbejdslønnen er den største del af udbedringsomkostningen og materialer udgør en mindre del. Det anbefales derfor at lade en geotekniker udbedre opgaven på regning.

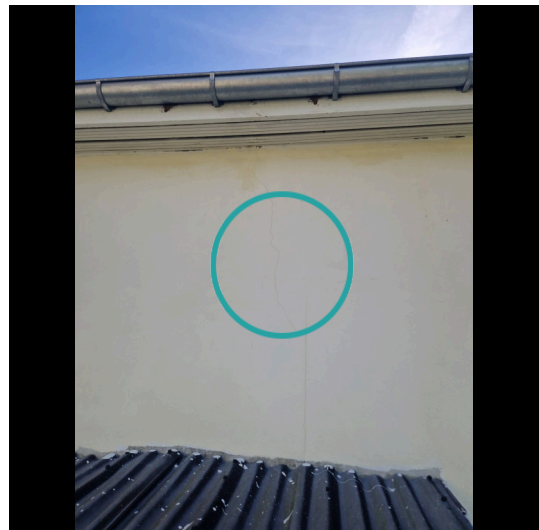
Ydervægge har enkelte revner, bl.a. mod vest

Nævnte revner er af begrænset størrelse – mindre bevægelse over en længere årrække vil givet forekomme – også efter evt. reparationer. Denne type revner er ikke unormale.

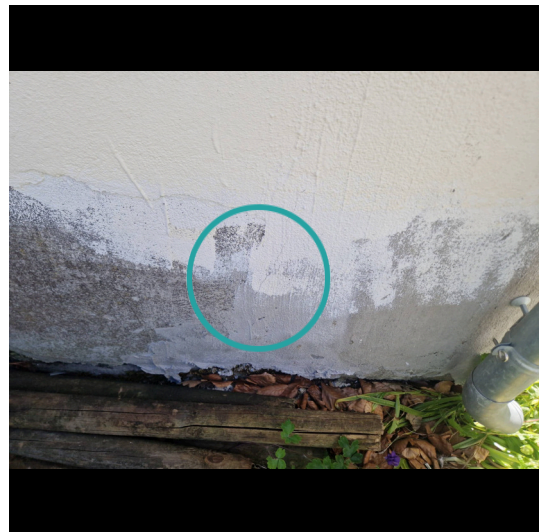
Der er enkelte revner i sokkel især mod have

Omfanget er på nuværende tidspunkt så begrænset, at der ikke skønnes at være nogen risiko.

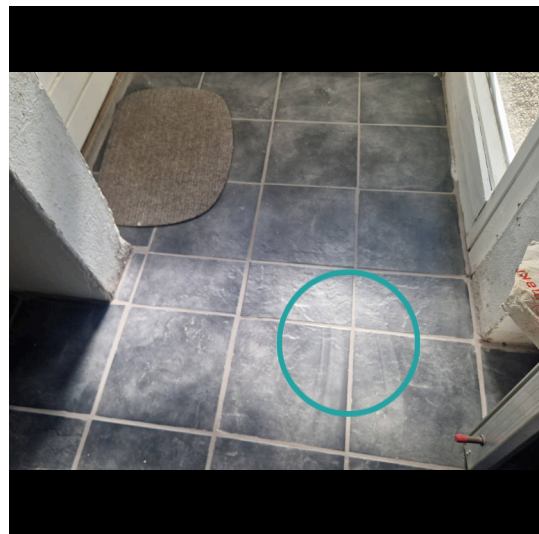
Der er gulvklinker med mangelfuld vedhæftning til underlaget, f.eks ved indgangsparti

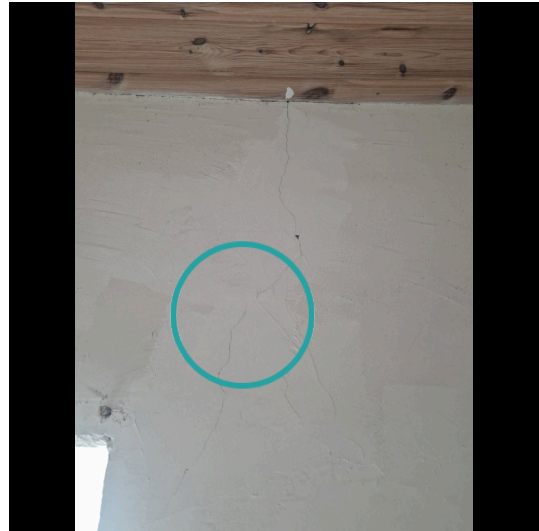
Stueplan

Der er registreret revner i vægge, f.eks mod øst

Omfanget er på nuværende tidspunkt så begrænset, at der ikke skønnes at være nogen risiko.
