Realsyn+ for

Svelmøgårdsvej 3,  
5600 Faaborg

Dato for besigtigelse: 09-07-2026

## Introduktion til VTR rapporten

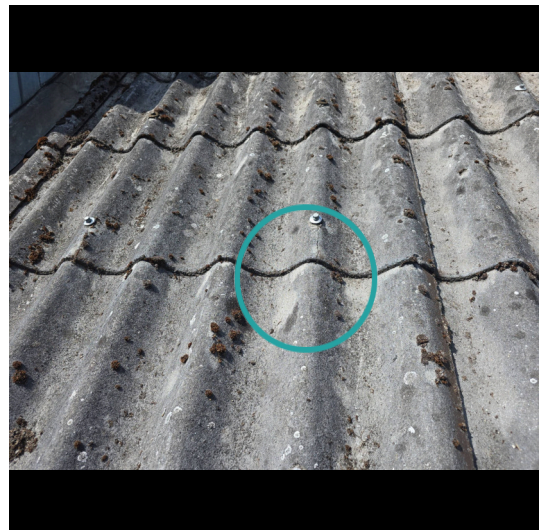
**Tag****SKADE:**

Der er enkelte tagplader med mindre revner ved overlap, ses f.eks mod garagen

Omfanget er på nuværende tidspunkt så begrænset, at der ikke skønnes at være nogen risiko. Udvikling over tid må dog forventes

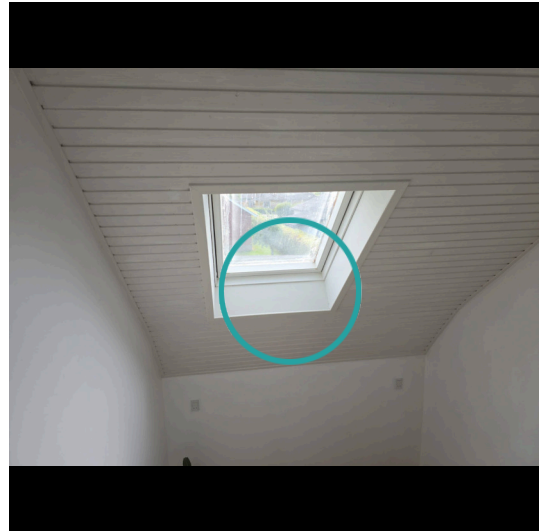
**Døre/vinduer/porte****SKADE:**

Der er enkelte punkterede termoruder, f.eks. I ovenlysvindue ved trappeopgang

Ruden er derfor ikke længere funktionel, og vil med tiden blive uklar.

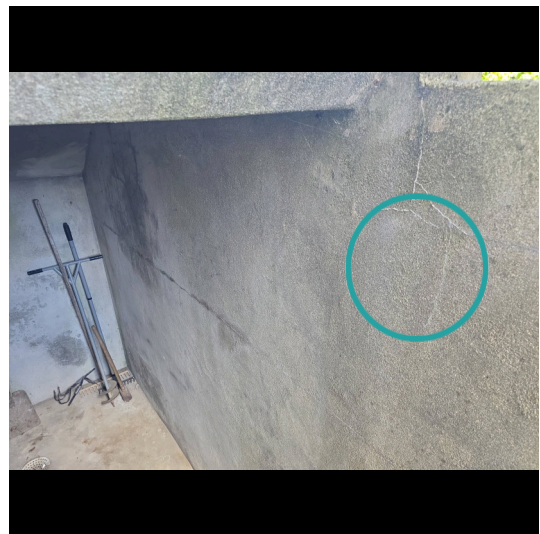
**Fundament/sokkel****SKADE:**

Trappeløb til kælder har mindre revnedannelser i trin og i vanger.

Omfanget er på nuværende tidspunkt så begrænset, at der ikke skønnes at være nogen risiko.

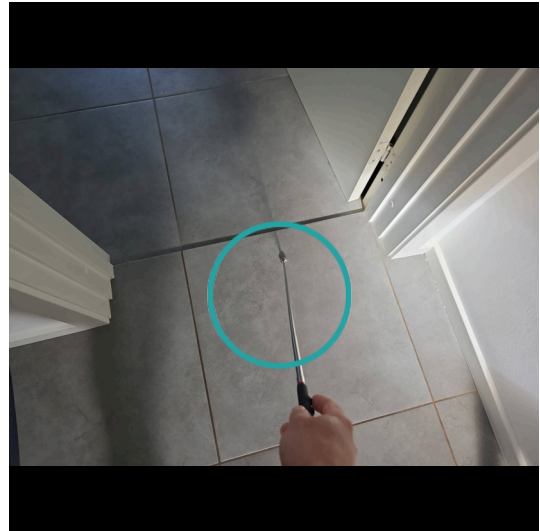
**Stueplan****SKADE:**

Der er enkelte gulvklinter med mindre god vedhæftning til underlaget, ses f.eks. nær dør mod badeværelse

Omfanget er på nuværende tidspunkt så begrænset, at der ikke skønnes at være nogen risiko.

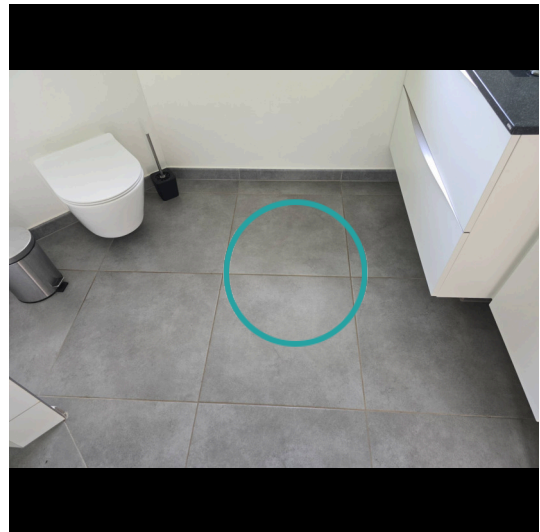
**Stueplan****SKADE:**

Der er gulvklinter med mangelfuld vedhæftning til underlaget i badeværelset

Der er tale om et mindre område, som ikke er vandbelastet. Der vurderes derfor ikke at være nærliggende risiko for skader.

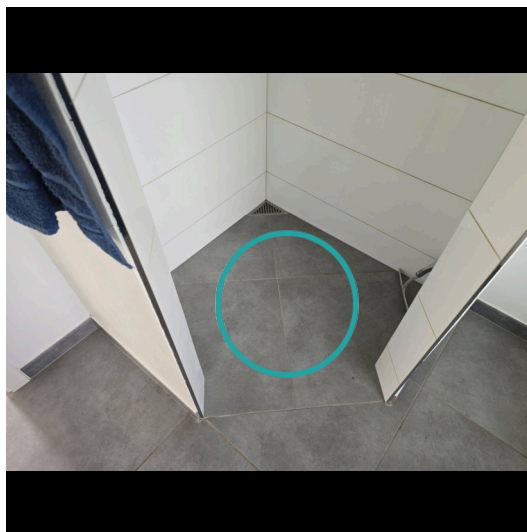
**SKADE:**

Der er gulvklinter med mangelfuld vedhæftning til underlaget i brusenichen

Der er tale om gulv med direkte vandbelastning, hvorfor der er risiko for skader på de omkringliggende konstruktioner og installationer.

Forholdet kan skyldes, at der for tidligt er blevet sat varme på, hvilket dermed har betydet hurtigere udtørring af limen, end anbefalet.

## Udskiftning af klinker/fliser

Udbedringseksempel: Udskiftning af klinker/fliser og vådrumsbehandling. klinker/fliser aftages. Underlaget rengøres omhyggeligt. Gulvet vådrumsbehandles. Der skal anvendes et komplet system til vandtætning med produkter fra samme godkendelse. Overflader primes og forsegles i hjørner, omkring rørgennemføringer og ved overgang væg/gulv. Heldækkende tætningsmasse påføres. Gulvklinter udlægges, fuges og afrenses. I hjørner, og i overgang væg og gulv samt omkring sanitære installationer fuges med elastisk, vådrums siliconefugemasse.

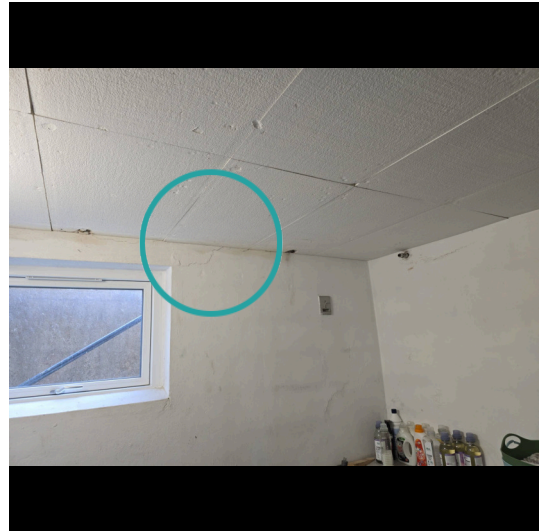
**Kælder****SKADE:**

Loftbeklædning er udført i polystyrenplader

Dette vurderes ikke at udgøre en personfare, da der er udført betondæk i etageadskillelsen mod beboelse.

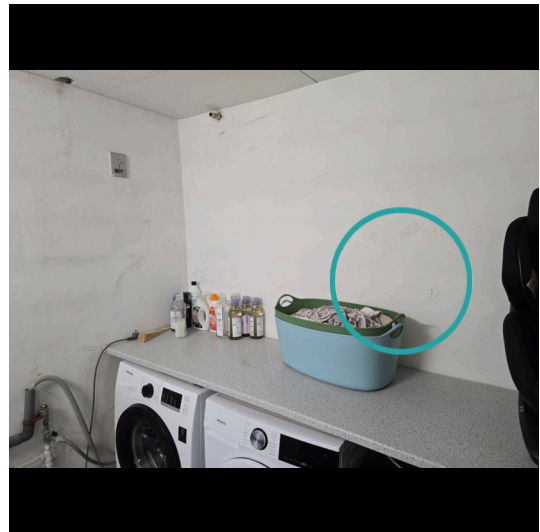
**Kælder****SKADE:**

Der er kalksaltpeterudslag og afskalninger på vægge, ses f.eks i bryggers

Omfanget er på nuværende tidspunkt så begrænset, at der ikke skønnes nærliggende risiko for skade. Områder med kalksaltpeterudslag og afskalninger er almindeligt forekommende i ældre bygninger.

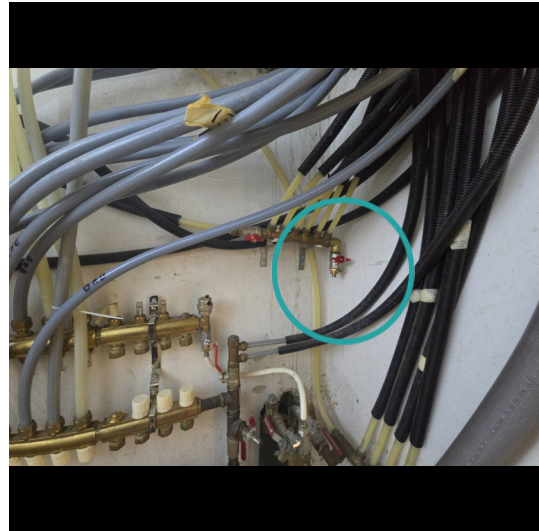
**Kælder****SKADE:**

Vandrør mv. er ikke fastgjort i tilstrækkeligt omfang, ses f.eks ved varmeinstallation i det lille teknikrum

Skaden kan udvikle sig over en længere årrække.

**Indhent tilbud****Indhent tilbud fra vvs**

Opgaven har ikke været mulig at prissætte, det anbefales at kontakte en VVS'er med henblik på udredning af opgaven og tilbud på udbedring.

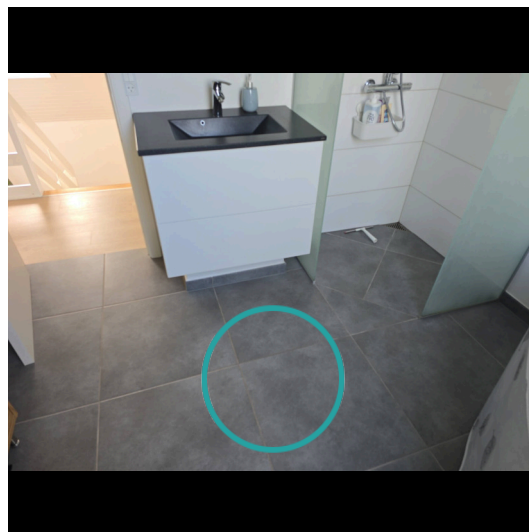
**1. Sal****SKADE:**

Niveauforskel mellem overkant gulv afløb og dørtrin er under de anbefalede 30 mm

Bassinvirkningen skønnes dog tilstrækkelig, hvorfor der ikke er nærliggende risiko for skade.

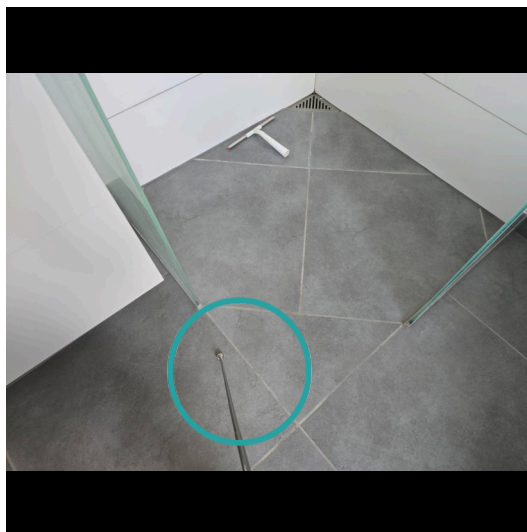
**SKADE:**

Der er gulvklinter og vægfliser med mangelfuld vedhæftning til underlaget i brusenichen/nær brusenichen

Der er tale om gulv og væg med direkte vandbelastning, hvorfor der er risiko for skader på de omkringliggende konstruktioner og installationer.

## Udskiftning af klinker/fliser

Udbedringseksempel: Udskiftning af vægfliser. Vægfliser aftages. Underlaget rengøres omhyggeligt. Overflader primes og forsegles i hjørner, omkring rørgennemføringer og ved overgang væg/gulv. Heldækkende tætningsmasse påføres. Vægfliser opsættes, fuges og afrenses. I hjørner, og i overgang væg og gulv samt omkring sanitære installationer fuges med elastisk, vådrums siliconefugemasse.

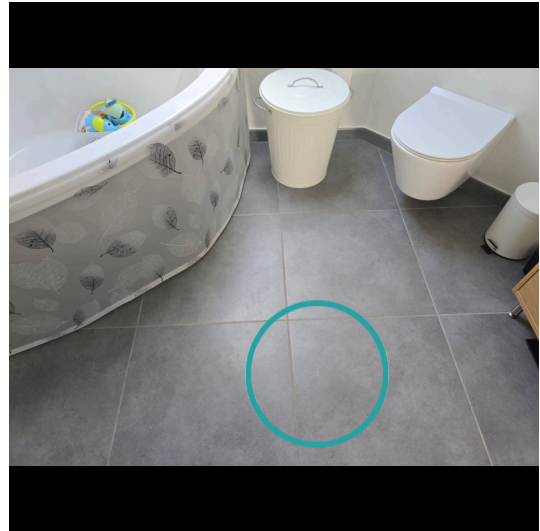
**SKADE:**

Der er gulvklinter med mangelfuld vedhæftning til underlaget i badeværelset

Fuger er intakte i de pågældende områder, og da der er tale om et mindre omfang og ikke decideret løshed, vurderes forholdet ikke at medføre nogen risiko. Forholdet kan skyldes, at der for tidligt er blevet sat varme på, hvilket dermed har betydet hurtigere udtørring af limen, end anbefalet.

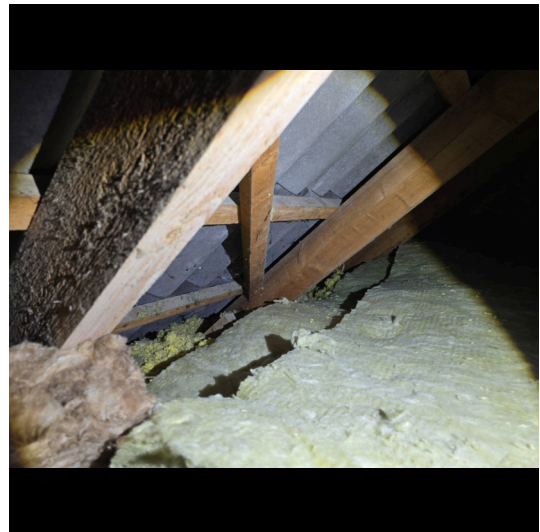
**SKADE:**

Ventilationen langs skråvægge skønnes under dagens normer

Konstruktionen har henstået sådan i en længere årrække uden følgeskader, der vurderes derfor ikke at være nærliggende risiko for skade.
