Realsyn+ for

Udbygade 56,
4780 Stege

Dato for besigtigelse: 21-05-2026

Introduktion til VTR rapporten

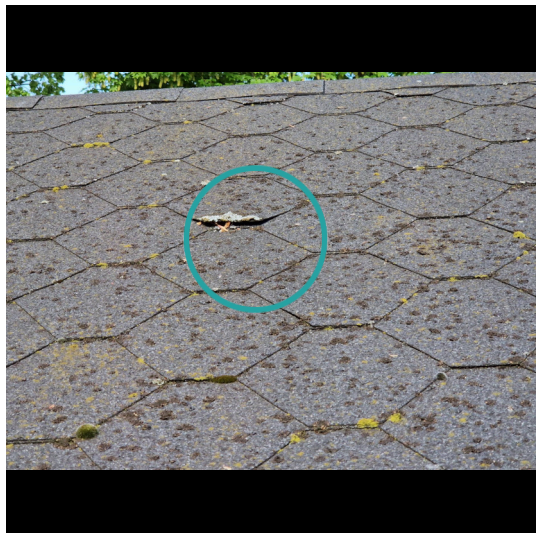
Tag

Tagpappen mangler enkelte steder vedhæftning til underlaget. Det ses på begge tagflader. Mod vej ses belægningen med revnedannelser ved tagrende

Forholdet vil udvikle sig på længere sigt.

Udbedringseksempel: Montering af nyt lag asfalttagpap. Afrensning og lægning af et lag tagpap på eksisterende tagpapdækning. Den eksisterende tagflade skal rengøres grundigt. Eksisterende tagpap grundes med asfaltgrunder, som skal tørre helt, inden det nye tagpap, som Icopal Top Safe, lægges.

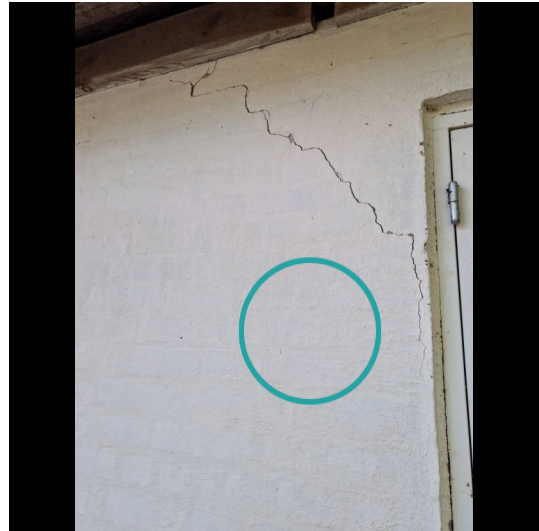
Ydervægge

Der er revnedannelser i murværk mod vej og mod nord

Det vurderes, at skaden kan udvikle sig på længere sigt.

Opgaven vurderes at kunne udbedres af en murer. Vi anslår at arbejdslønnen er den største del af udbedringsomkostningen og materialer udgør en mindre del. Det anbefales derfor at lade en murer udbedre opgaven på regning.

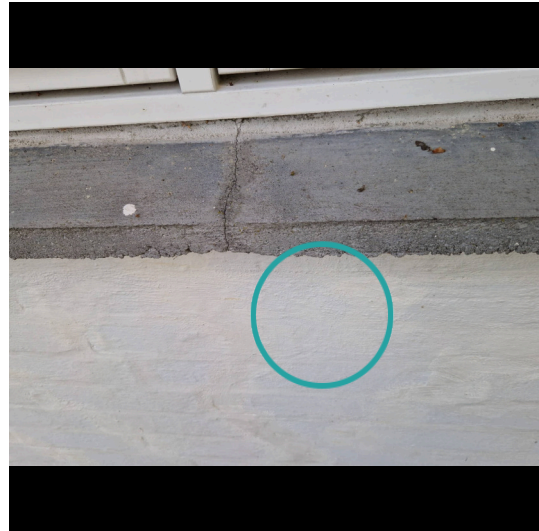
Døre/vinduer/porte

Sålbænke i beton har revnedannelser. Dette ses f.eks. på vinduer mod vej

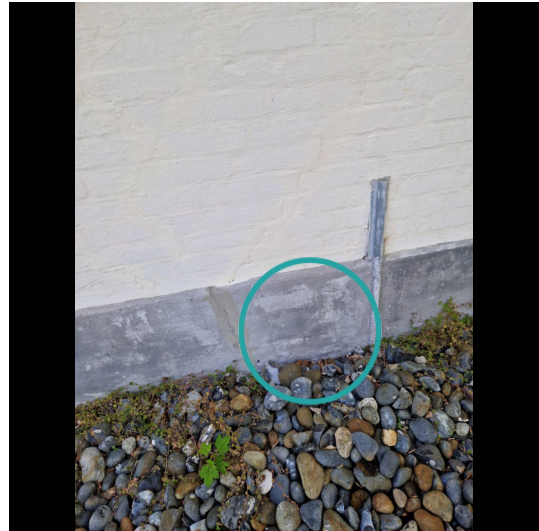
Fundament/sokkel

Der er revner i sokkel, f.eks. mod vej. Revnerne fortsætter op i ydervæggen

Det vurderes, at skaden kan udvikle sig på længere sigt.

Udbedringseksempel: Eftergang af løstsiddende sokkelpuds. Porøs, løstsiddende puds afhugges. Fundamentet afrenses, grundes og slutpudses med mørtel af samme type som den øvrige sokkelpuds. Mørtelen føres min. 100-150 mm under terræn. Maks synlighed på sokkelhøjde 200 mm.

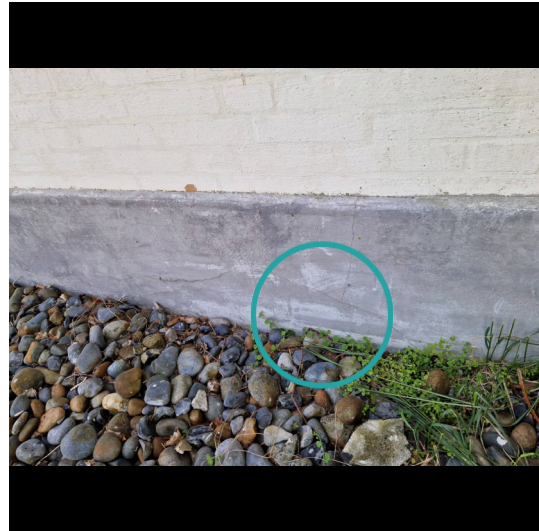
Fundament/sokkel

Der er områder, hvor sokkelpuds har begrænset vedhæftning til underlaget. Det ses f.eks. mod vej

Der er risiko for at forholdet kan udvikle sig på længere sigt.

Udbedringseksempel: Eftergang af sokkelpuds. Evt. porøs, løstsiddende puds afhugges. Fundamentet afrenses, grundes og slutpuds med mørtel af samme type som den øvrige sokkelpuds. Mørtelen føres min. 100-150 mm under terræn. Maks synlighed på sokkelhøjde 200 mm.

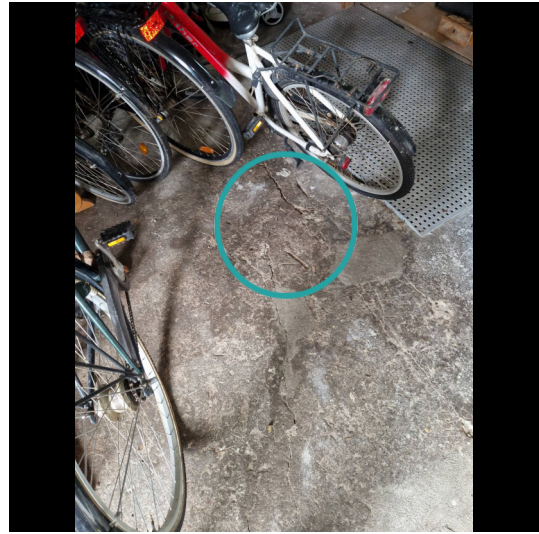
Stueplan

Der er flere revner i betongulvet

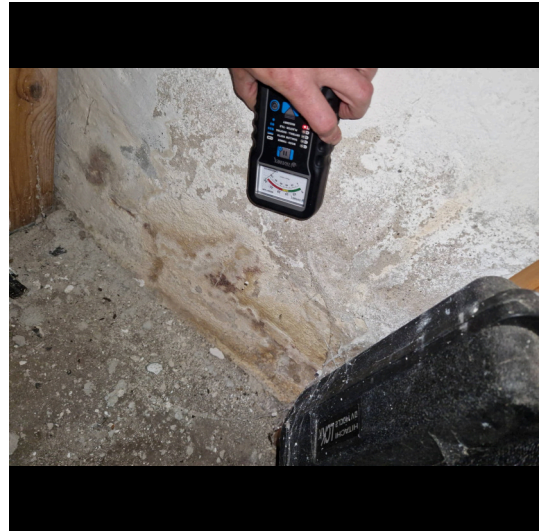
Stueplan

Der er konstateret områder, hvor vægpuds har manglende/begrænset vedhæftning til underlaget, samt opfugtning af væg. Det ses f.eks. på væg mod syd

Det vurderes, at skaden kan udvikle sig på længere sigt.

Udbedringseksempel: Eftergang af puds på indervæg. Løstsiddende (hult) puds afhugges til præcis begrænsning. Evt. revner afhugges, forvandes og udfyldes. Væggen afrenses, grundes og pudses til plan med den eksisterende vægoverflade.

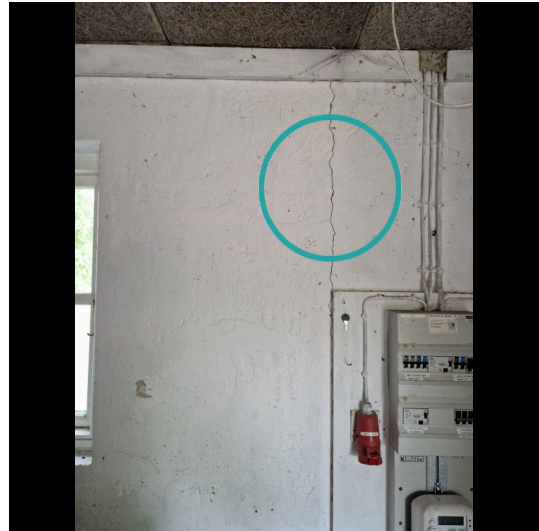
Stueplan

Der er registreret revner i væggen ved eltavlen

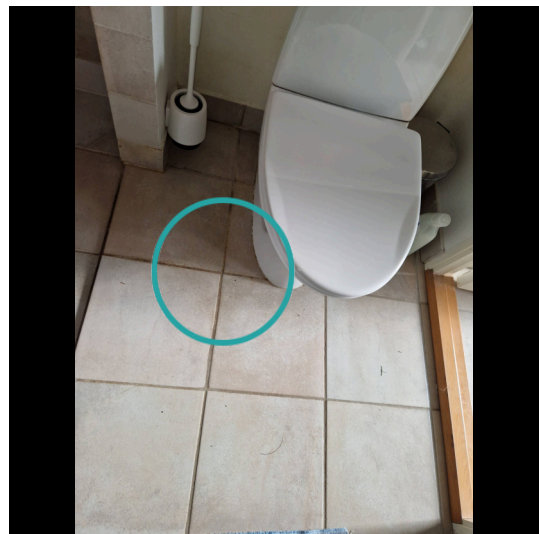
Stueplan

Der er gulvklinter med mangelfuld vedhæftning til underlaget, f.eks. ved toilet

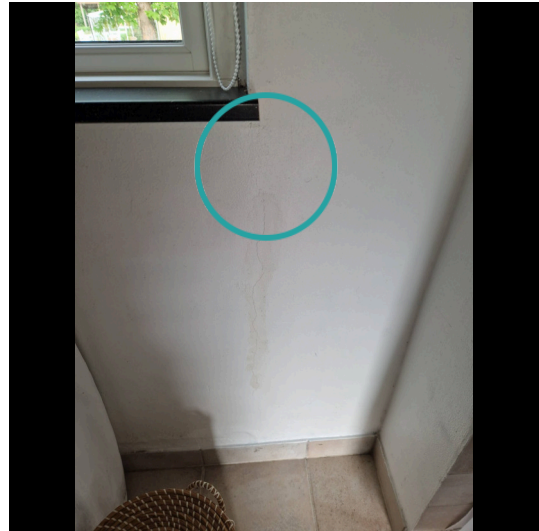
Stueplan

Der er registreret revner i væggen ved vindue

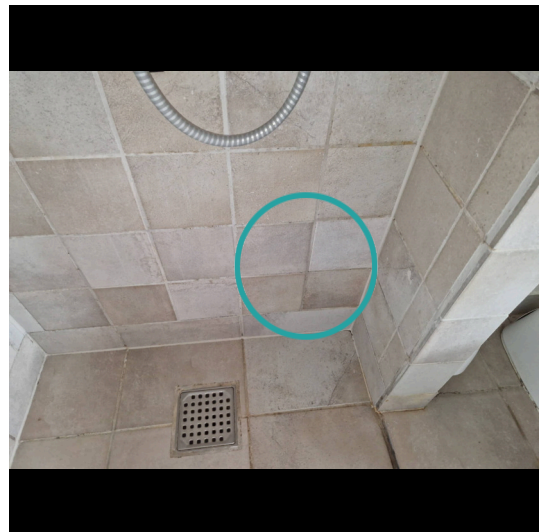
Stueplan

Der er vægfliser med mangelfuld vedhæftning til underlaget i brusenichen

Der er tale om vægge med direkte vandbelastning, hvorfor der er risiko for skader på de omkringliggende konstruktioner og installationer.

Udbedringseksempel: Udskiftning af vægfliser. Vægfliser aftages. Underlaget rengøres omhyggeligt. Overflader primes og forsegles i hjørner, omkring rørgennemføringer og ved overgang væg/gulv. Heldækkende tætningsmasse påføres. Vægfliser opsættes, fuges og afrenses. I hjørner, og i overgang væg og gulv samt omkring sanitære installationer fuges med elastisk, vådrums siliconefugemasse.

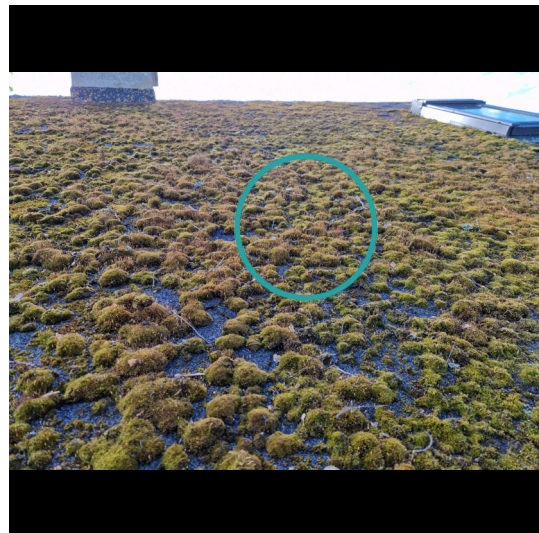
Tag

Tagappen mod nord er meget mosbegrøet

Det kan medføre risiko for ophobning og skader på de underliggende konstruktioner.

Udbedringseksempel: Alger/mosbelægninger skrubes væk med en stiv kost. Algerens påføres belægningen. Algerens går ind og opløser algerne, som efterfølgende kan afvaskes. taget. Afslutningsvis tjekkes tagbelægningen for revner og overgange.

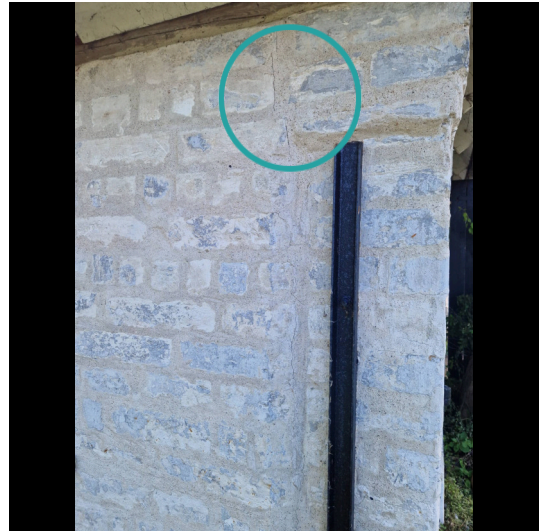
Ydervægge har flere revner, bl.a. på det nordvestlige hjørne

Det vurderes, at skaden kan udvikle sig på længere sigt.

Udbedringseksempel: Udskiftning af defekte mursten af tegl. Defekte sten udhugges manuelt, maks. 3-4 sten i bredden uden understøtning. Nye/brugte hårdtbrændte, frostfaste sten indmures i mørtel efter rengøring og vanding. Der fuges med fugetype og mørtel som det øvrige murværk.

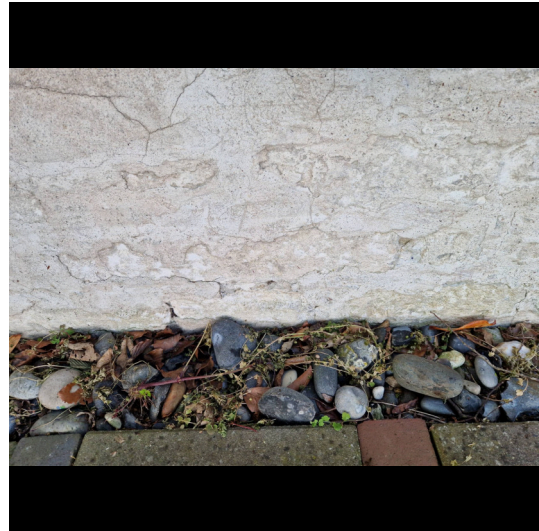
Ydervægge

Puds på ydermure er i områder med mangelfuld vedhæftning, afskalninger og revner, det ses f.eks. mod øst

Det vurderes, at skaden kan udvikle sig på længere sigt.

Opgaven vurderes at kunne udbedres af en murer. Vi anslår at arbejdslønnen er den største del af udbedringsomkostningen og materialer udgør en mindre del. Det anbefales derfor at lade en murer udbedre opgaven på regning.

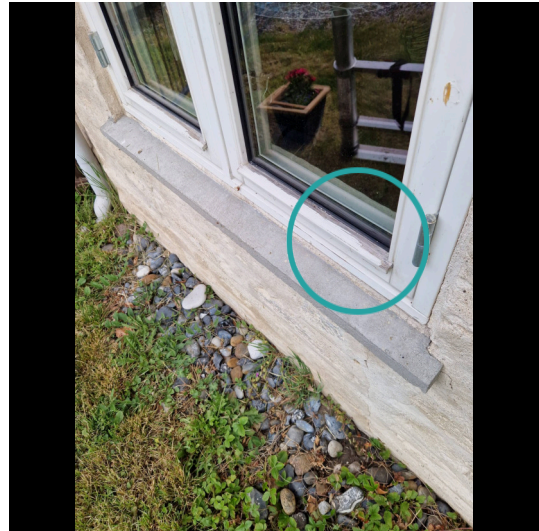
Døre/vinduer/porte

Der er begyndende nedbrydning i enkelte glaslister på vinduer mod syd

Nedbrydningen vurderes at fortsætte i glaslisterne og kan medføre nedbrydning i vinduesrammen på længere sigt.

Udbedringseksempel: Montering af glaslister. Evt. eksisterende lister aftages og erstattes af nye lister af vakuumimpregneret fyrretræ. Listen stryges på begge sider med træbeskyttelse og monteres.

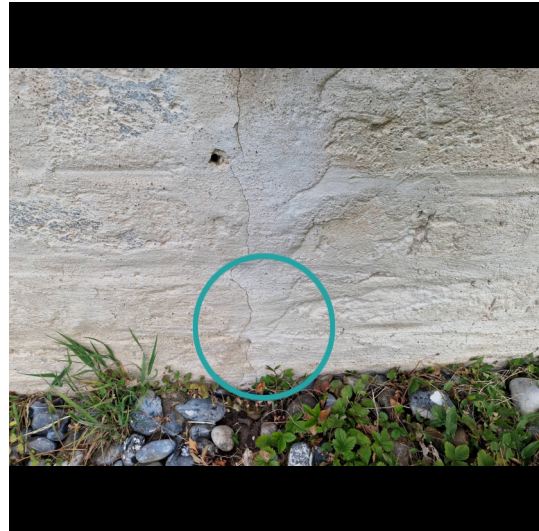
Fundament/sokkel

Kampestenssokkel har bevægelsesrevner. Revnerne fortsætter op i ydervæggen. Det ses f.eks. mod syd

Det vurderes, at skaden kan udvikle sig på længere sigt.

Opgaven vurderes at kunne udbedres af en murer. Vi anslår at arbejdslønnen er den største del af udbedringsomkostningen og materialer udgør en mindre del. Det anbefales derfor at lade en murer udbedre opgaven på regning.

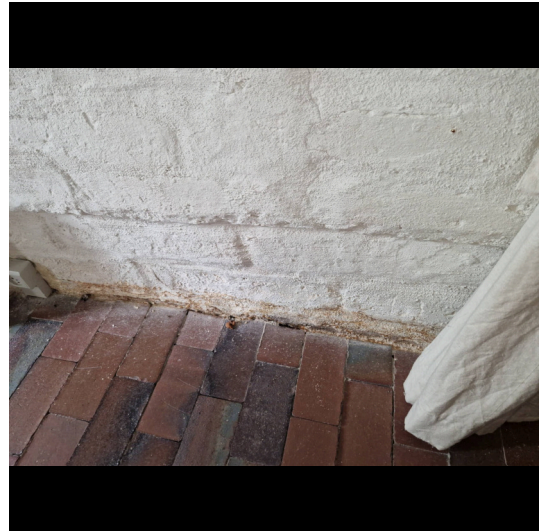
Stueplan

Der er konstateret områder, hvor vægpuds har manglende/begrænset vedhæftning til underlaget, samt der er opfugtning af væg

Det vurderes, at skaden kan udvikle sig på længere sigt.

Opgaven vurderes at kunne udbedres af en fugttekniker. Vi anslår at arbejdslønnen er den største del af udbedringsomkostningen og materialer udgør en mindre del. Det anbefales derfor at lade en geotekniker udbedre opgaven på regning.

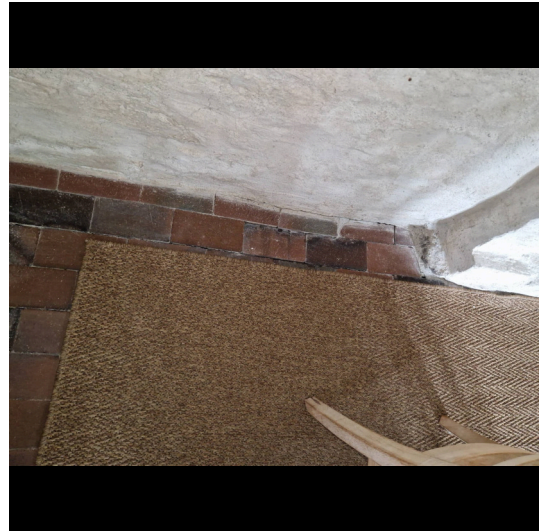
Stueplan

Der er enkelte belægningstegl som er sunket mod nord

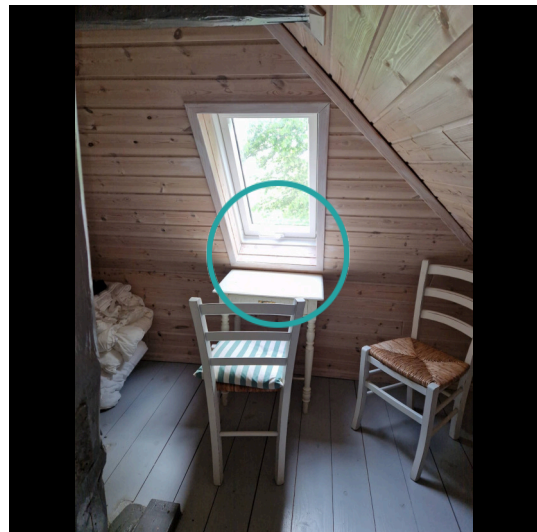
1. Sal

Ovenlysvinduerne i værelse overholder ikke kravet til redningsåbning.

Der er risiko for personskade i tilfælde af brand.

Etablering af godkendt redningsåbning

Opgaven har ikke været mulig at prissætte, det anbefales at kontakte en tømrer med henblik på udredning af opgaven og tilbud på udbedring.
