Realsyn+ for

Haugbøllevej 21,  
5900 Rudkøbing

### Bygningsoversigt

Dato for besigtigelse: 07-10-2026

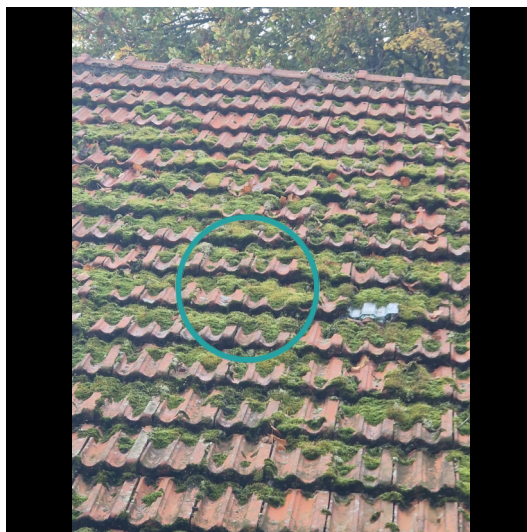
**Tag****SKADE:**

Tagflade særligt mod nord er med kraftig mos belægning og skotrender og tagrende er fyldt med løvfald

**RISIKO:**

Forholdet kan fortsat udvikle sig, og der er på sigt risiko for skader på andre bygningsdele

**Indhent tilbud fra tagrenser**

Opgaven har ikke været mulig at prissætte, det anbefales at kontakte en tagrenser med henblik på udredning af opgaven og tilbud på udbedring.

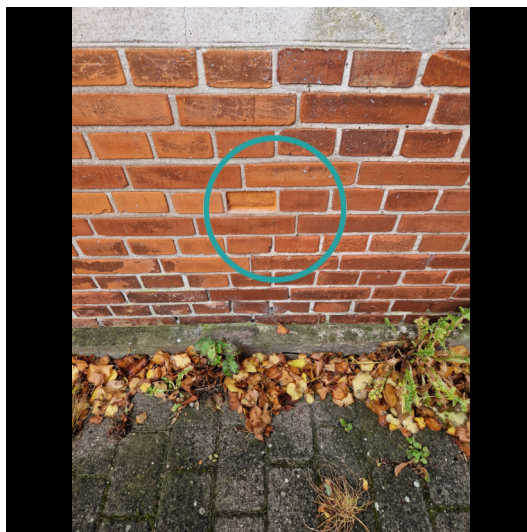
Der er områder med porøse og udfaldne / udvaskede fuger samt skadede sten i murværket, ses f.eks. i gavle

### RISIKO:

Det vurderes, at skaden kan udvikle sig på længere sigt.

## Udskiftning af defekte mursten i murværk

Udbedringseksempel: Udskiftning af defekte mursten af tegl. Defekte sten udhugges manuelt, maks. 3-4 sten i bredden uden understøtning. Nye/brugte hårdtbrændte, frostfaste sten indmures i mørtel efter rengøring og vanding. Der fuges med fugetype og mørtel som det øvrige murværk.

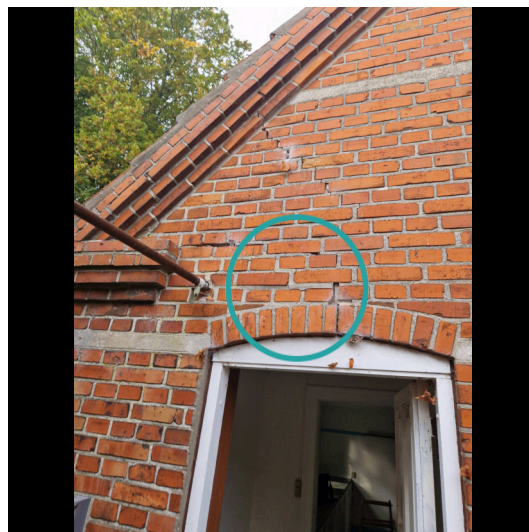
Der er større revner og sætninger for eksempel over dør mod baggang og i facade mod vest over vinduer

### RISIKO:

Forholdet kan fortsat udvikle sig, og der er på sigt risiko for skader på andre bygningsdele

## Udskiftning af defekte mursten i murværk

Udbedringseksempel: Udskiftning af defekte mursten af tegl. Defekte sten udhugges manuelt, maks. 3-4 sten i bredden uden understøtning. Nye/brugte hårdtbrændte, frostfaste sten indmures i mørtel efter rengøring og vanding. Der fuges med fugetype og mørtel som det øvrige murværk.

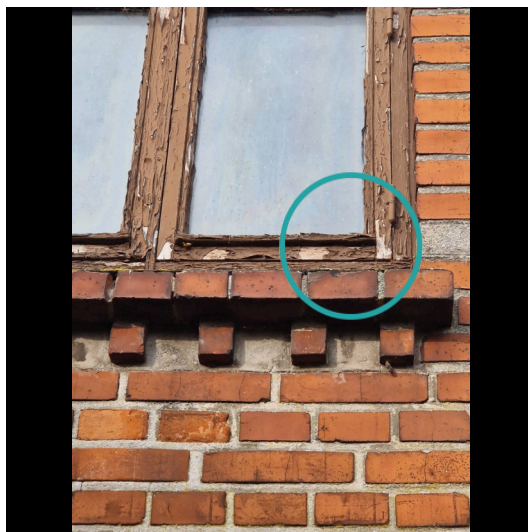
Der er nedbrydning i vinduerne flere steder, på alle sider

**RISIKO:**

Nedbrydningen vurderes at fortsætte på længere sigt.

**2.866,00 Pr styk****Udskiftning af nedbrudt træ**

Udbedringseksempel: Udskiftning af nedbrudt træ. Det nedbrudte træ skæres væk og et stykke træ af samme sort og densitet tildannes nøjagtigt og indsættes i stedet for det beskadigede. Det reparerede område grundes og malebehandles på begge sider. Det udskiftede træværk afvaskes, slibes og males en gang.

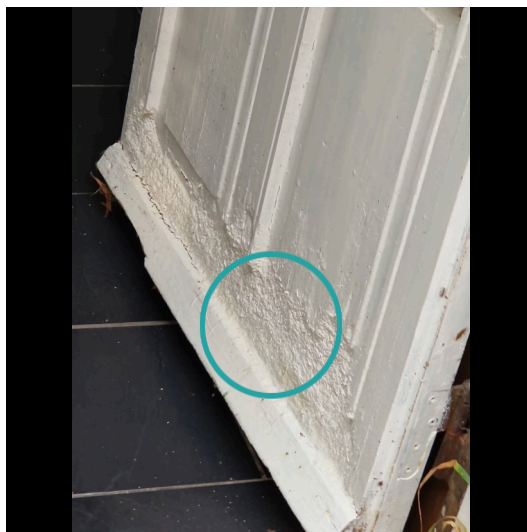
Der er nedbrydning i døre

**RISIKO:**

Det vurderes, at skaden kan udvikle sig på længere sigt.

**2.866,00 Pr styk****Udskiftning af nedbrudt træ**

Udbedringseksempel: Udskiftning af træ. Det nedbrudte træ skæres væk og et stykke træ af samme sort og densitet tildannes nøjagtigt og indsættes i stedet for det beskadigede. Det reparerede område grundes og malebehandles på begge sider. Døren afvaskes, slibes og males en gang.

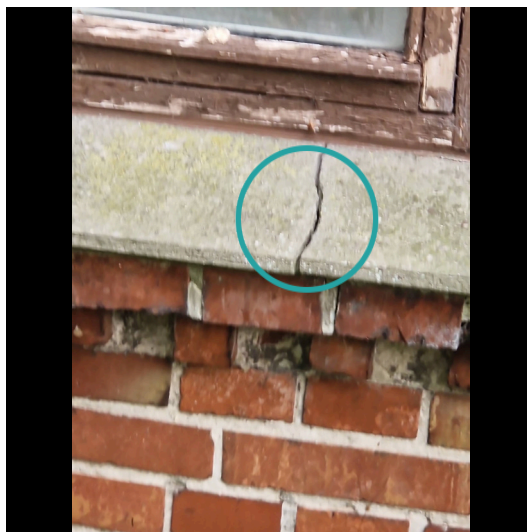
Sålbænke i beton har revnedannelser. Dette ses f.eks ved vinduer mod have

**RISIKO:**

Der er risiko for fugtindtrængen og skader på de underliggende/bagvedliggende konstruktioner på længere sigt.

**890,00 Pr lbm\*****Eftergang af sålbænk**

Udbedringseksempel: Udbedring af afskalninger på sålbænk. Defekt/løse afskalninger udhugges og afrenses. Sålbænk repareres og evt. oppudsas med nyt pudslag plan med øvrig overflade.

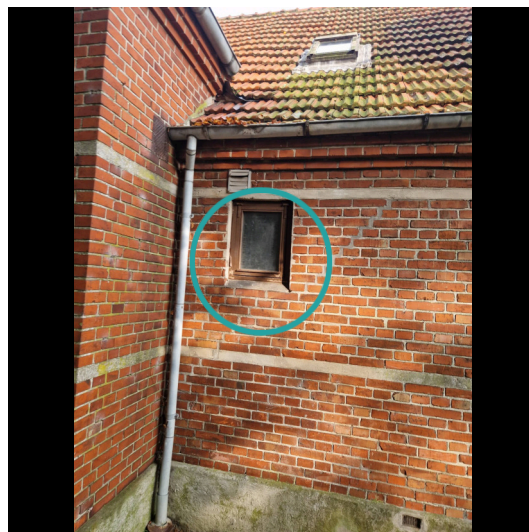
Der er flere punkterede termoruder, f.eks. mod have

**NOTE:**

Isoleringsevnen er reduceret og ruden vil med tiden blive uklar.

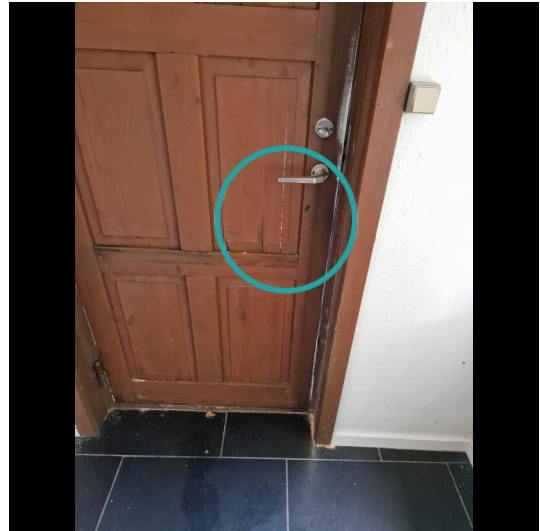
Dør mod baggang er utæt

**RISIKO:**

Forholdet kan fortsat udvikle sig, og der er nærliggende risiko for skader på andre bygningsdele.

**Indhent tilbud****Indhent tilbud fra tømrer**

Opgaven har ikke været mulig at prissætte, det anbefales at kontakte en tømrer med henblik på udredning af opgaven og tilbud på udbedring.

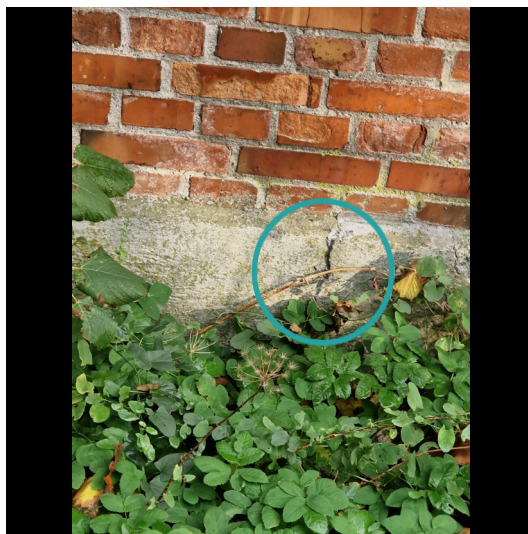
Der er mindre revner i sokkel bl.a. mod have. Revnerne fortsætter op i ydervæggen

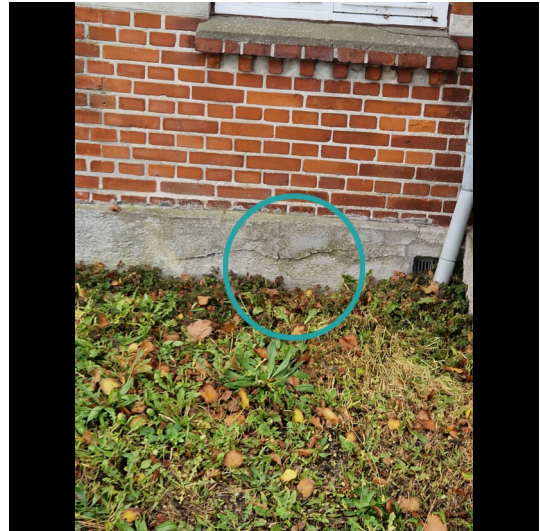
Sokkelpuds er i områder revnet og afskallet og har mangelfuld vedhæftning til underlaget, f.eks. mod vej

**RISIKO:**

Det vurderes, at skaden kan udvikle sig på længere sigt.

**Eftergang af sokkelpuds**

Udbedringseksempel: Eftergang af sokkelpuds. Evt. porøs, løstsiddende puds afhugges. Fundamentet afrenses, grundes og slutpudses med mørtel af samme type som den øvrige sokkelpuds. Mørtelen føres min. 100-150 mm under terræn. Maks synlighed på sokkelhøjde 200 mm.

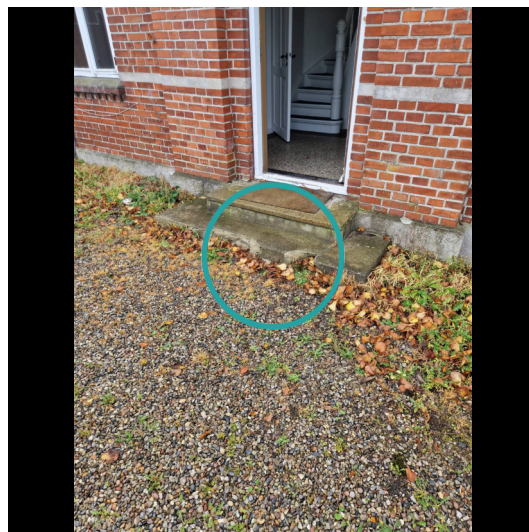
Trappeløb entre har revnedannelser, løst puds og pudsafskalninger i trin og i vanger.

**RISIKO:**

Forholdet skønnes fortsat at udvikle sig på længere sigt.

**Eftergang af puds samt pudsrevner på trappe**

Udbedringseksempel: Eftergang af trappe. Afskalninger og løst puds på trappe afhugges, dybde min. 10 mm, kant 90°. Grundes og slutpudses med mørtel af samme type som den øvrige puds og afdækkes mod udtørring i ca. 10 dage. Ved evt. reparation ved terræn føres mørtlen min. 100 mm under terræn.

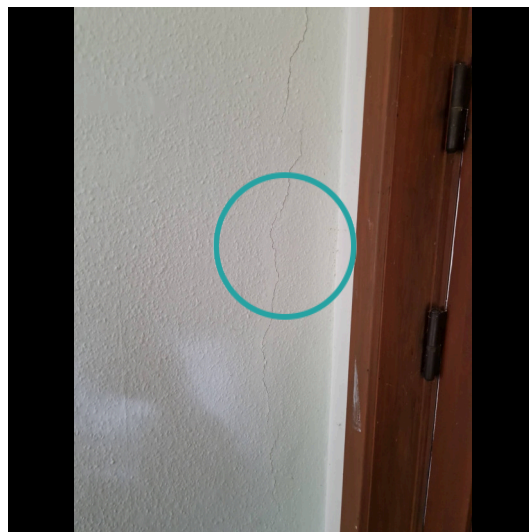
Der Er revne til venstre for dør mod gårdsplads

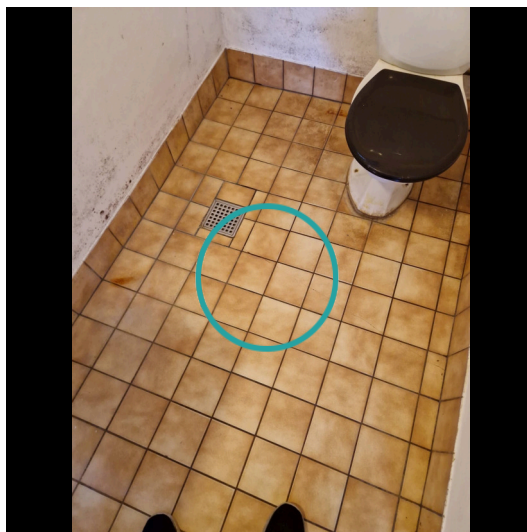
Der er revnede gulvklinter samt gulvklinter med begrænset vedhæftning til underlaget i bruseområdet

**RISIKO:**

Der er tale om gulv med direkte vandbelastning, hvorfor der er risiko for skader på de omkringliggende konstruktioner og installationer.

**Udskiftning af klinker/fliser**

Udbedringseksempel: Udskiftning af klinker/fliser og vådrumsbehandling. klinker/fliser aftages. Underlaget rengøres omhyggeligt. Gulvet vådrumsbehandles. Der skal anvendes et komplet system til vandtætning med produkter fra samme godkendelse. Overflader primes og forsegles i hjørner, omkring rørgennemføringer og ved overgang væg/gulv. Heldækkende tætningsmasse påføres. Gulvklinter udlægges, fuges og afrenses. I hjørner, og i overgang væg og gulv samt omkring sanitære installationer fuges med elastisk, vådrums siliconefugemasse.

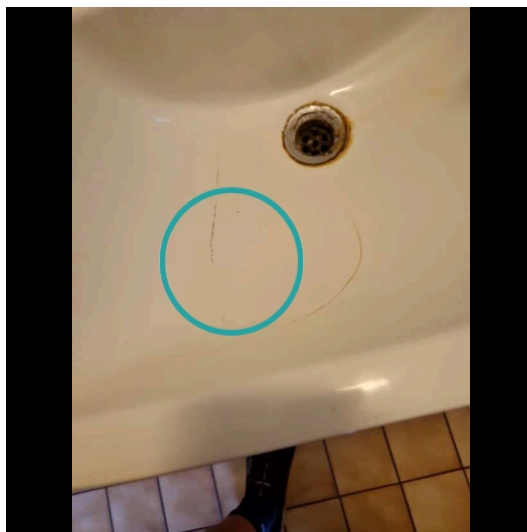
Håndvask er revnet

**RISIKO:**

Det vurderes, at skaden kan udvikle sig på længere sigt.

**5.650,00 Pr styk****Udskiftning af håndvask**

Udbedringseksempel: Udskiftning og tilpasning/montering af ny håndvask. Der slukkes for vandtilførselen. Eksisterende håndvask demonteres og erstattes med simelar håndvask. Håndvasken opsættes og monteres med eksisterende blandingsbatteri rør mv.

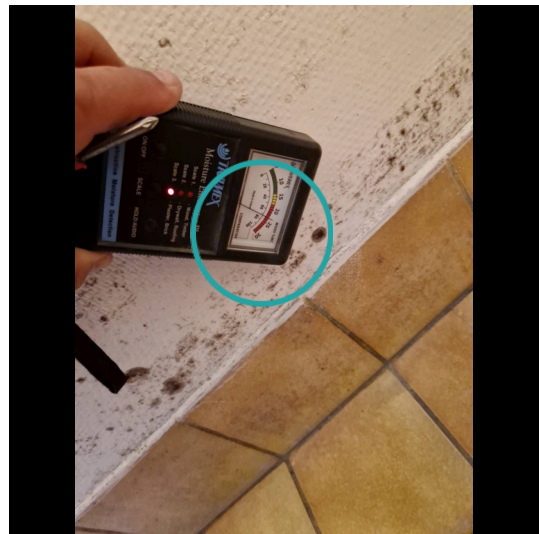
Der kan måles højt fugt indhold i vægge ved bruseområde

### RISIKO:

Forholdet kan fortsat udvikle sig, og der er nærliggende risiko for skader på andre bygningsdele.

## Indhent tilbud fra fugttekniker

Opgaven har ikke været mulig at prissætte, det anbefales at kontakte en fugttekniker med henblik på udredning af opgaven og tilbud på udbedring.

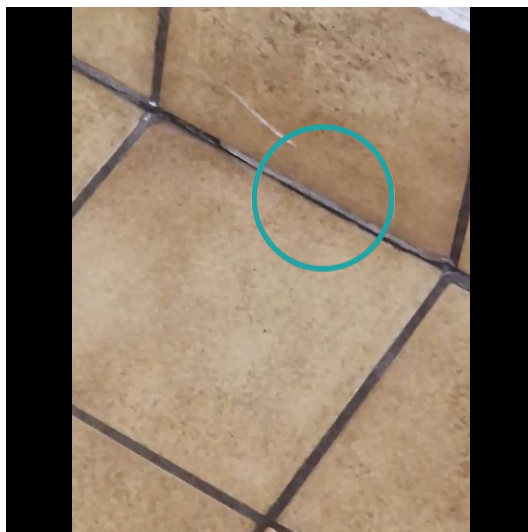
Der er defekte/revnede fuger i bruseniche ved gulv

### RISIKO:

Der er tale om fuger, som er direkte vandbelastede, hvorfor der er risiko for skader på de omkringliggende konstruktioner og installationer.

## Eftergang af fuger

Udbedringseksempel: Eftergang af fuger i vådrum. Eksisterende fuger udskæres. Underlaget rengøres omhyggeligt, fugesider affedtes. Fugemassen påføres ved brug af flisebræt, og smøres ud for at fylde mellemrummet mellem fliser og klinker.

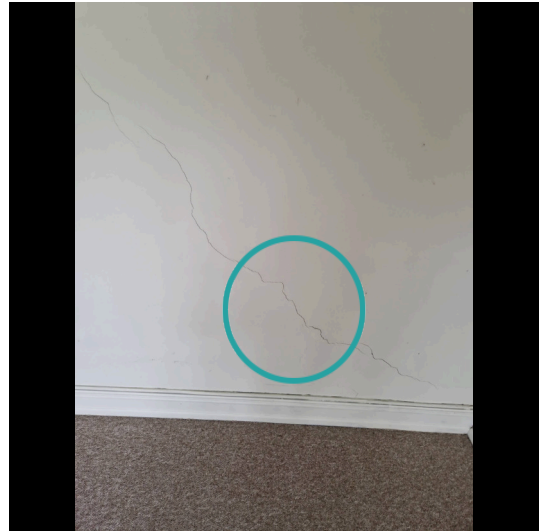
Der er registreret revner i vægge for eksempel mod værelse samt i pladesamlinger på ydervæg

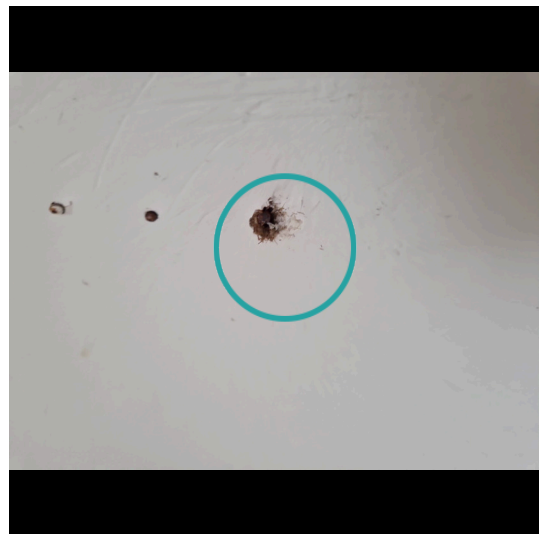
Indvendig vægbeklædning er udført i bløde træfiberplader (celotexplader og lignende)

**NOTE:**

Beklædningstypen var lovlig ved opsætningen. Beklædningen er ikke længere lovlig på grund af brændbarhed, men der er ikke krav om fjernelse.

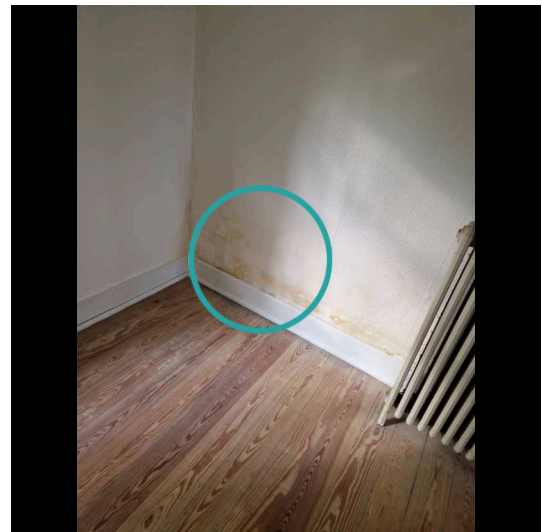
Der er misfarvninger og opfugtning på væg mod badeværelse

### RISIKO:

Forholdet kan fortsat udvikle sig, og der er nærliggende risiko for skader på andre bygningsdele.

## Udbedring af skade

Opgaven vurderes at kunne udbedres af en fugttekniker. Vi anslår at arbejdslønnen er den største del af udbedringsomkostningen og materialer udgør en mindre del. Det anbefales derfor at lade en geotekniker udbedre opgaven på regning.

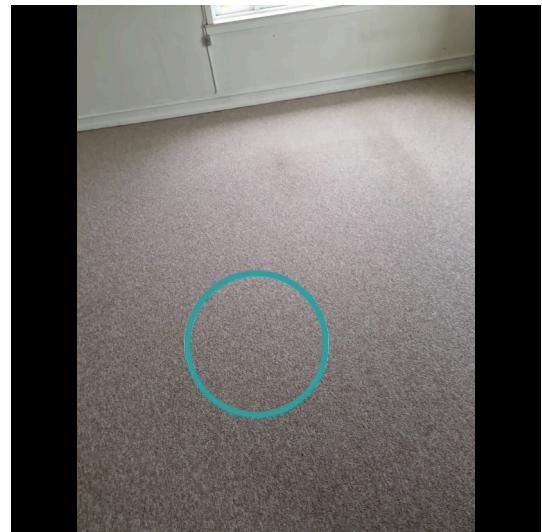
Gulvene i stueplan f.eks i stuer er med skævheder, stedvist lidt åbne samlinger og de knirker / fjedrer i områder ved belastning

### RISIKO:

Der er risiko for at forholdet vil udvikle sig på længere sigt.

## Udbedring/eftergang af gulve

Skaden vurderes at kunne udbedres af en gulvlægger. Vi anslår at arbejdslønnen er den største del af udbedringsomkostningen og materialer udgør en mindre del. Det anbefales derfor at lade en gulvlægger udbedre skaden på regning.

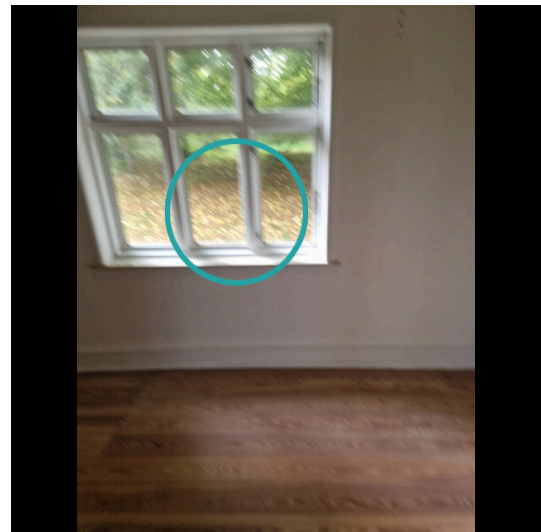
Der er ikke den påbudte redningsåbning i stue og værelser

**RISIKO:**

Der er risiko for personskade i tilfælde af brand.

## Etablering af godkendt redningsåbning

Opgaven har ikke været mulig at prissætte, det anbefales at kontakte en tømrer med henblik på udredning af opgaven og tilbud på udbedring.

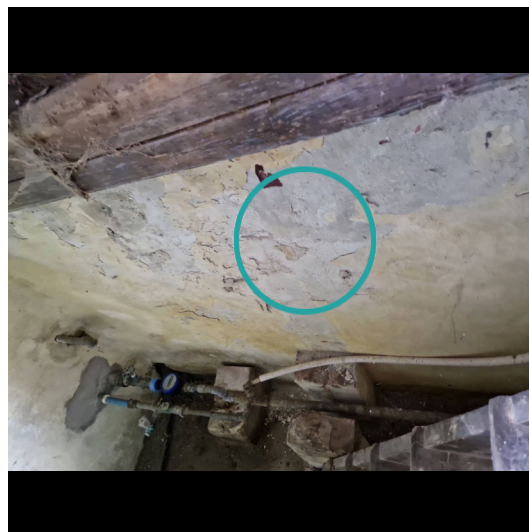
Der er fugtopstigning og fugtgennemtrængning i kældervægge samt løst og afskallet puds bl.a. mod have

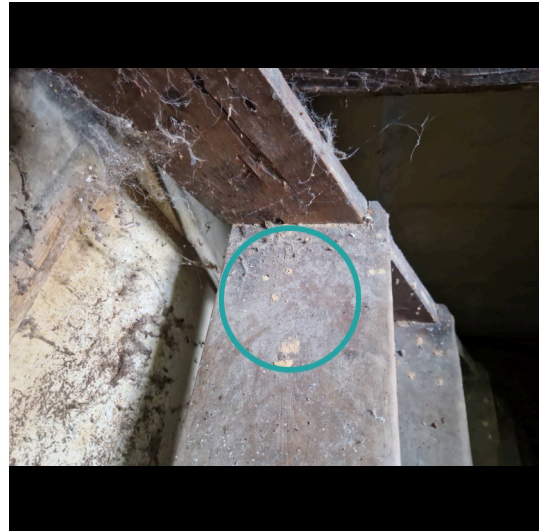
Trappe til kælder af angrebet af borebiller

**RISIKO:**

Det vurderes, at skaden kan udvikle sig på længere sigt.

530,00 Timepris**Udbedring af skade/fejl/mangler**

Opgaven vurderes at kunne udbedres af en tømrer. Vi anslår at arbejdslønnen er den største del af udbedringsomkostningen og materialer udgør en mindre del. Det anbefales derfor at lade en tømrer udbedre opgaven på regning.

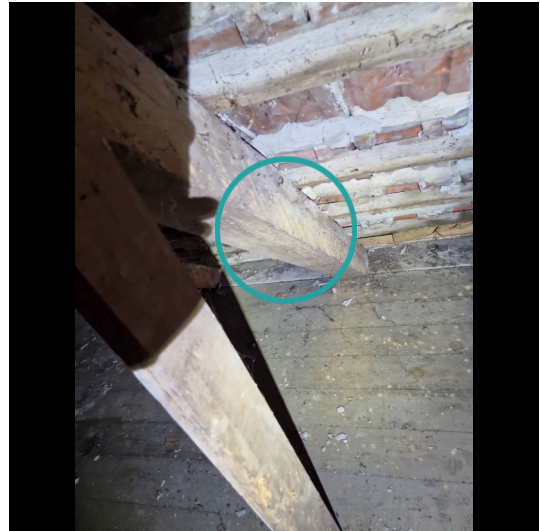
Tagkonstruktionens træværk har spor efter angreb af borebiller. Det ses f.eks. i spær

**Indhent tilbud****Udbedring af skade**

Opgaven har ikke været mulig at prissætte, det anbefales at kontakte en tømrer med henblik på udredning af opgaven og tilbud på udbedring.

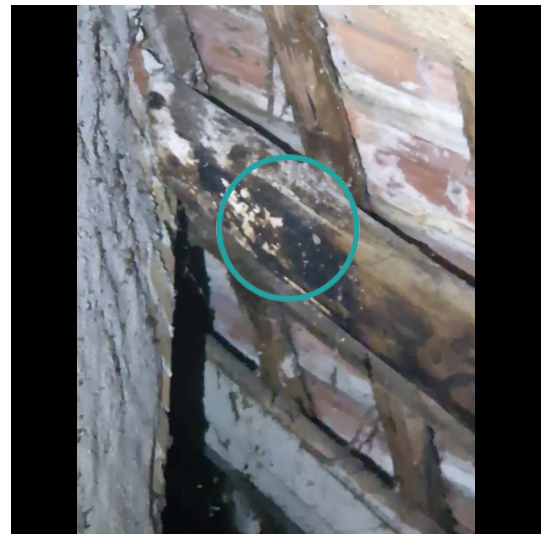
Der er risiko for fugtrelaterede skader på kort sigt, grundet opfugtningen.

**600,00 Timepris****Udbedring af skade**

Opgaven vurderes at kunne udbedres af en fugttekniker. Vi anslår at arbejdslønnen er den største del af udbedringsomkostningen og materialer udgør en mindre del. Det anbefales derfor at lade en geotekniker udbedre opgaven på regning.

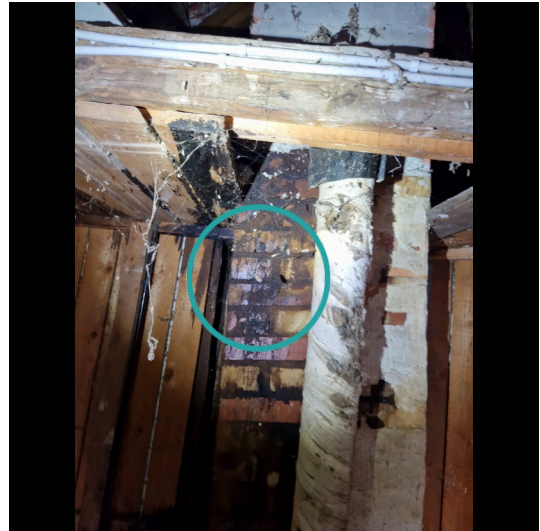
Forholdet kan fortsat udvikle sig, og der er nærliggende risiko for skader på andre bygningsdele.

**Udbedring af skade**

Opgaven vurderes at kunne udbedres af en fugttekniker. Vi anslår at arbejdslønnen er den største del af udbedringsomkostningen og materialer udgør en mindre del. Det anbefales derfor at lade en geotekniker udbedre opgaven på regning.

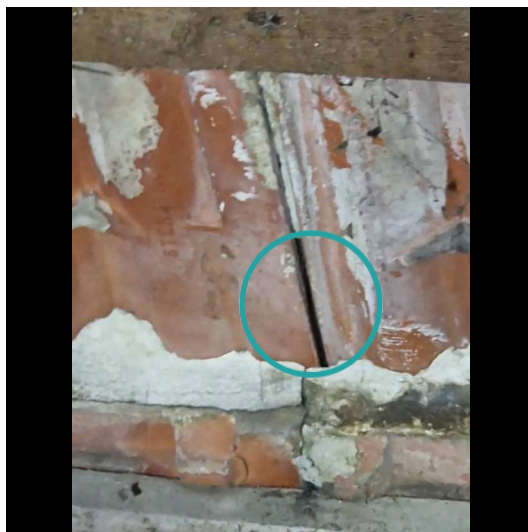
Forholdet kan fortsat udvikle sig, og der er på sigt risiko for skader på andre bygningsdele

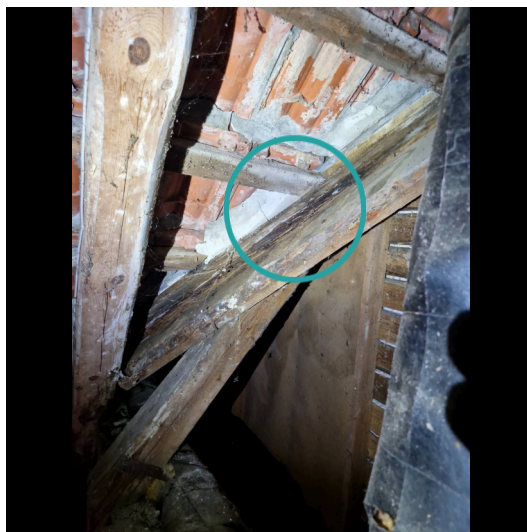
Forholdet kan fortsat udvikle sig, og der er nærliggende risiko for skader på andre bygningsdele.

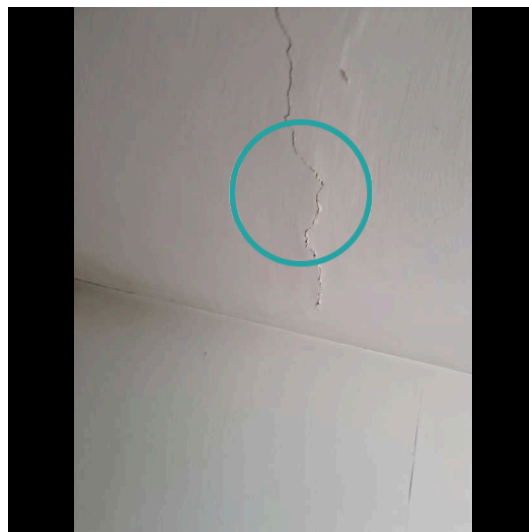
Der er revnedannelser/løs puds i pudsede lofter

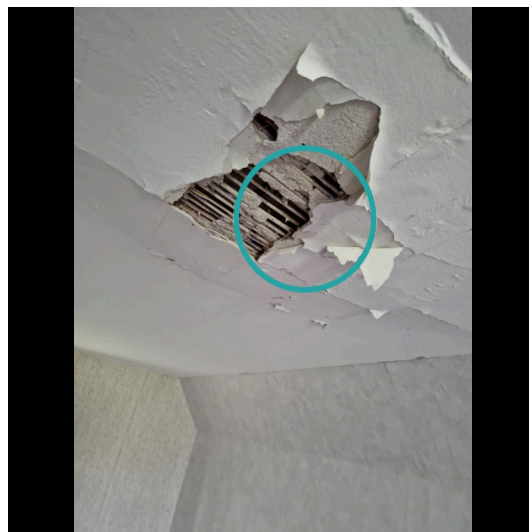
Der er revnedannelser/løs puds i pudsede lofter

**RISIKO:**

Forholdet vil formentlig udvikle sig på længere sigt.

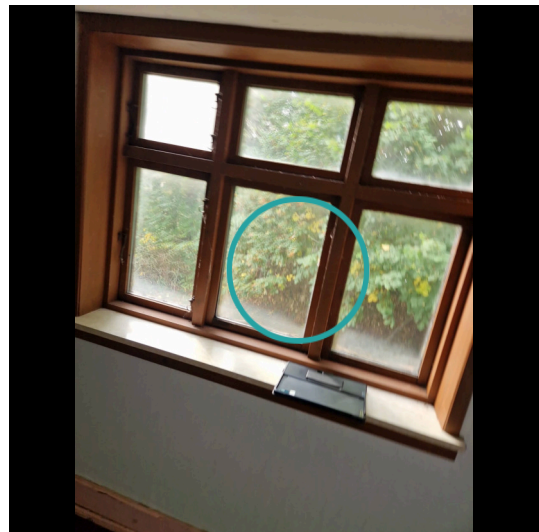
Der er risiko for personskade i tilfælde af brand.

**Indhent tilbud****Etablering af godkendt redningsåbning**

Opgaven har ikke været mulig at prissætte, det anbefales at kontakte en tømrer med henblik på udredning af opgaven og tilbud på udbedring.

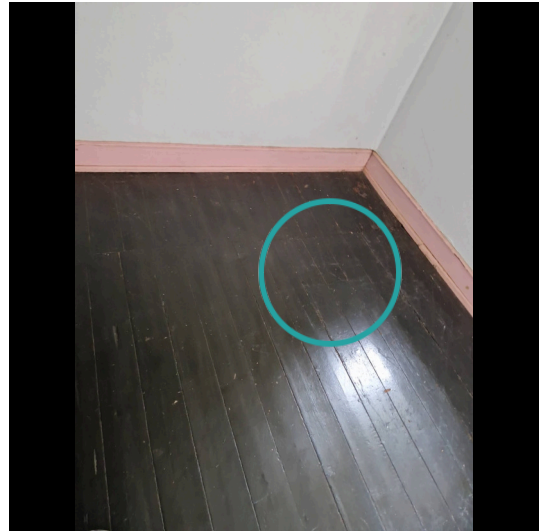
**NOTE:**

Forholdet skønnes aldersrelateret, uden konstruktiv betydning. Mindre ujævnheder/skævheder er almindeligt forekommende i ældre bygninger.

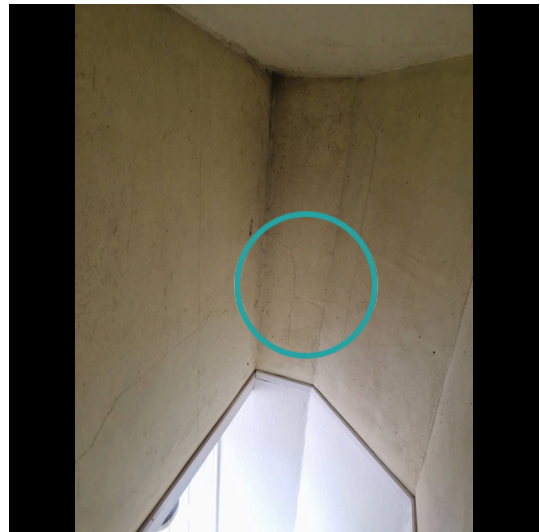
Der er registreret revner i vægge

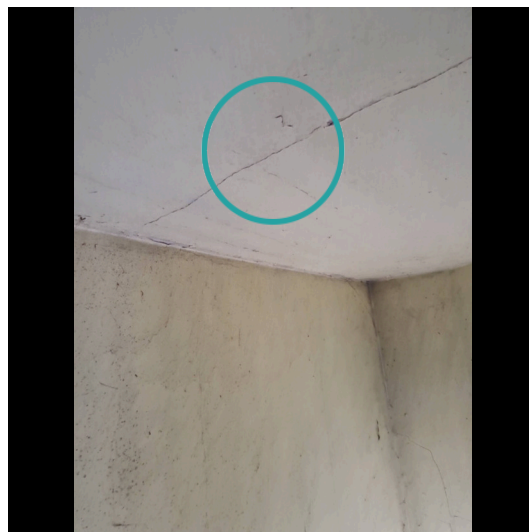
Der er revnedannelser/løs puds i pudsede lofter

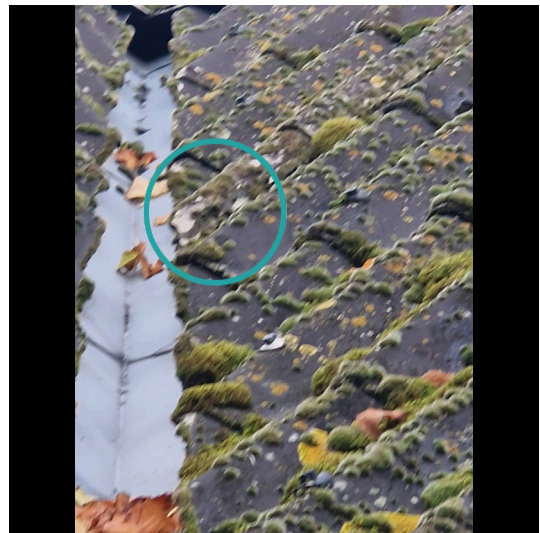
**RISIKO:**

Forholdet kan fortsat udvikle sig, og der er på sigt risiko for skader på andre bygningsdele

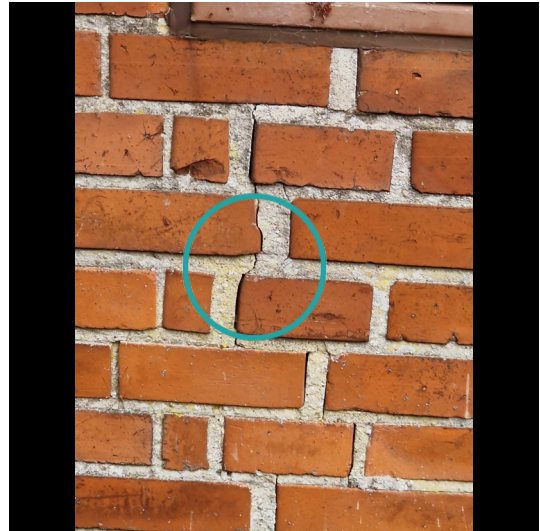
Der er mindre revner samt område med udfaldende fuger for eksempel under vindue mod gårdsplads samt skade mursten for eksempel hjørne mod bolig

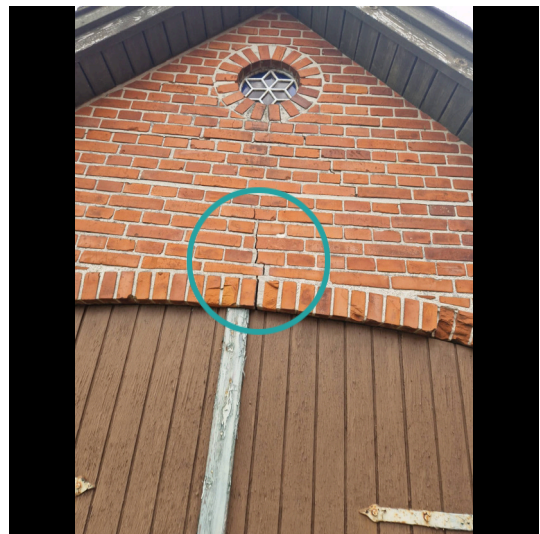
Der er større revne og sætninger over garageport samt flere skadet mursten

**RISIKO:**

Det vurderes, at skaden kan udvikle sig på længere sigt.

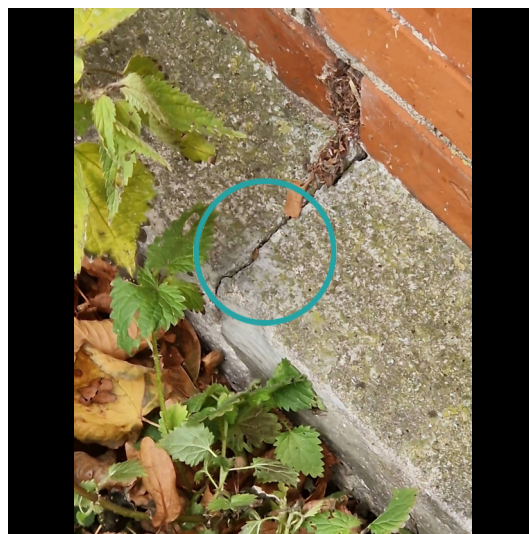
Der er mindre revner i sokkel bl.a. under vindue. Revnerne kan ikke genfindes i ydervæggen

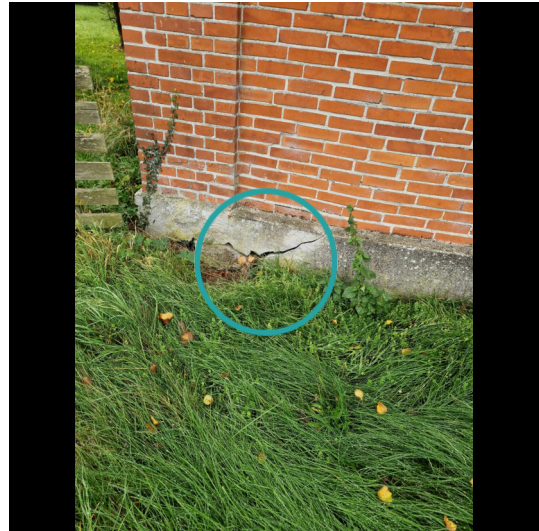
Der er revner i sokkel mod nordøst. Revnerne fortsætter op i ydervæggen

**RISIKO:**

Der er risiko for følgeskader på andre bygningsdele på længere sigt.

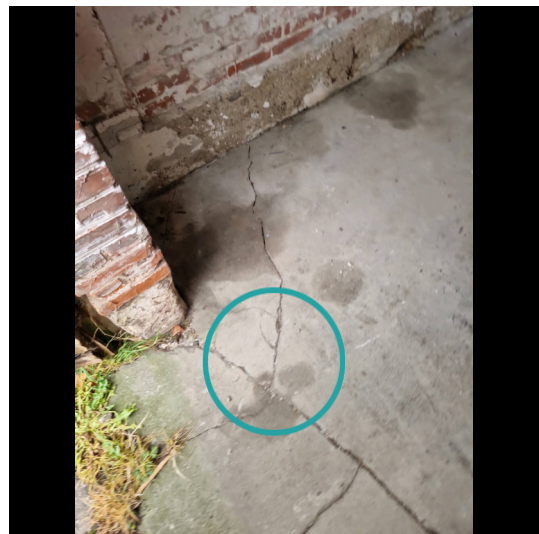
Der er revner og afskalninger i betongulvet

**RISIKO:**

Det vurderes, at skaden kan udvikle sig på længere sigt.

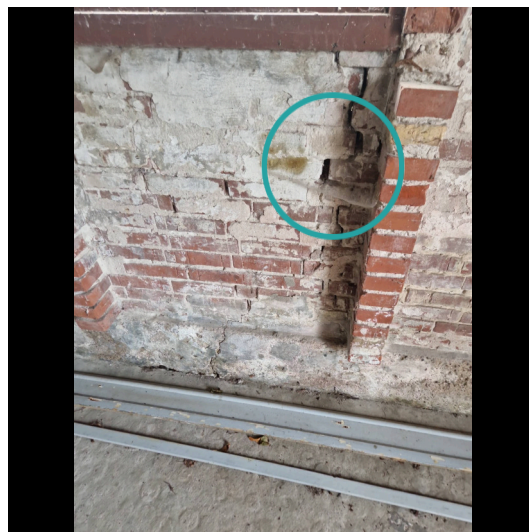
Der er konstateret områder, hvor vægpuds har manglende/begrænset vedhæftning til underlaget samt større og mindre revner for eksempel under vindue

**RISIKO:**

Det vurderes, at skaden kan udvikle sig på længere sigt.

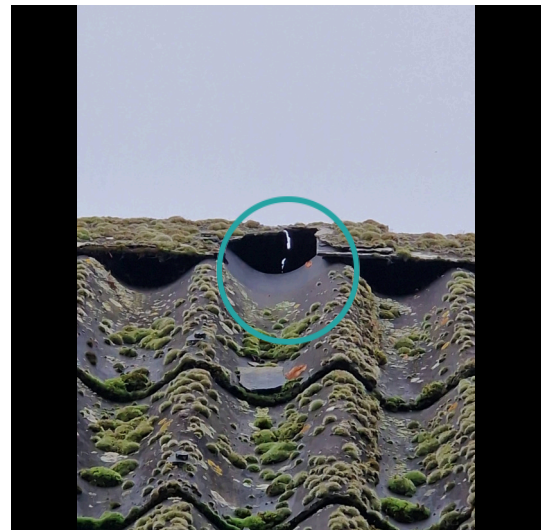
Der er revnet rygningssplade for eksempel midt tag ved mellem bygning

**RISIKO:**

Forholdet kan fortsat udvikle sig, og der er nærliggende risiko for skader på andre bygningsdele.

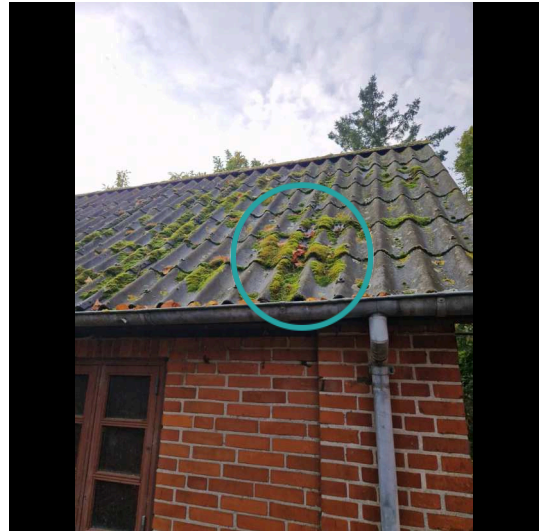
**RISIKO:**

Det vurderes, at skaden kan udvikle sig på længere sigt.

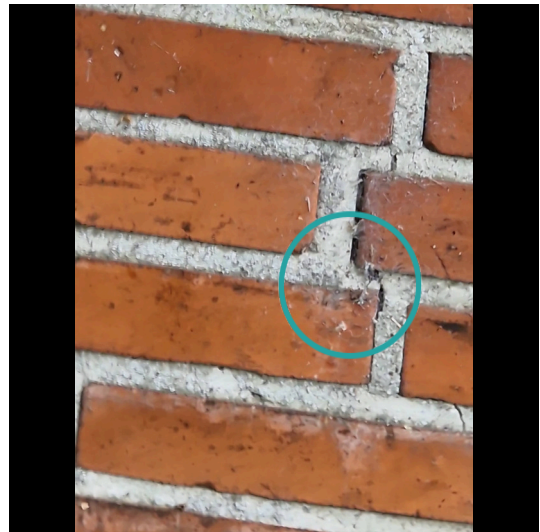
Ydervægge har enkelte revner, bl.a. under vinduer mod syd

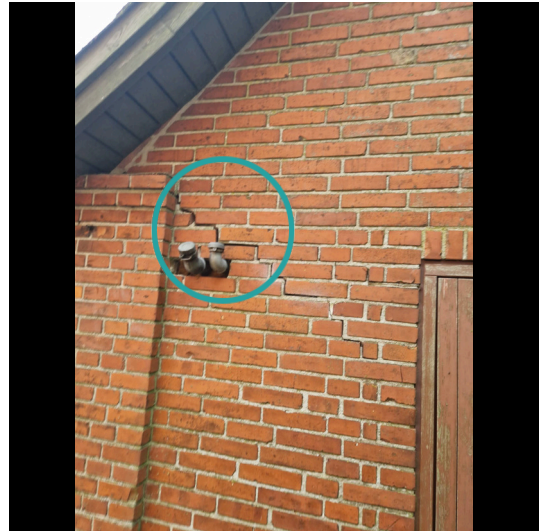
Der er større revne i gavl mod bryggers

**RISIKO:**

Det vurderes, at skaden kan udvikle sig på længere sigt.

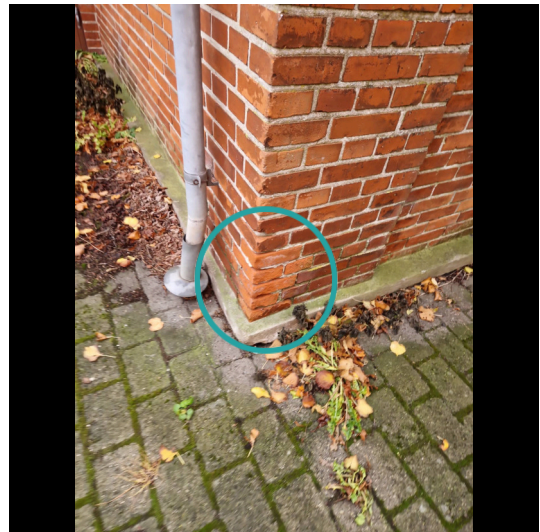
Der er områder med porøse og udfaldne / udvaskede fuger samt skadede sten i murværket, ses f.eks. på hjørne mod gårdsplads

**RISIKO:**

Det vurderes, at skaden kan udvikle sig på længere sigt.

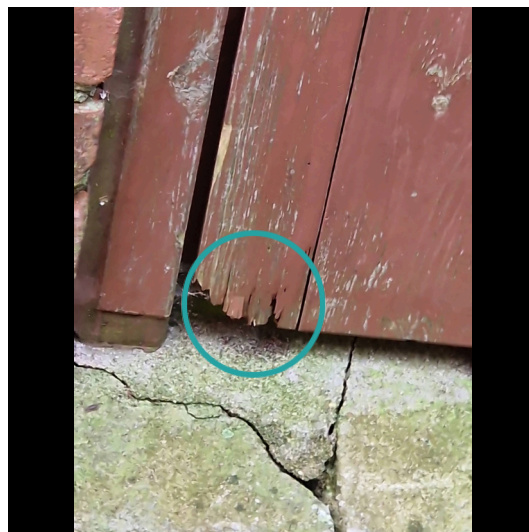
**RISIKO:**

Det vurderes, at skaden kan udvikle sig på længere sigt.

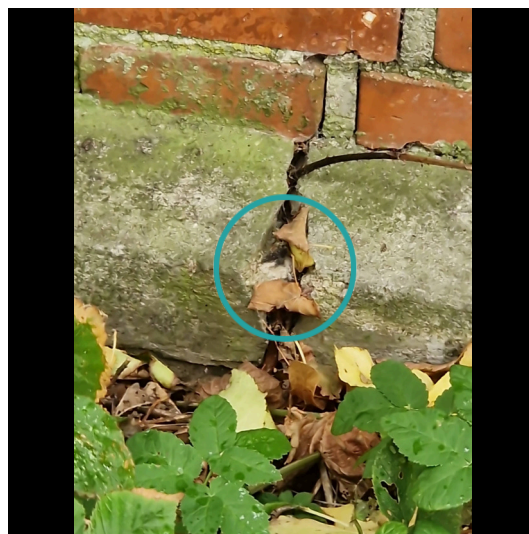
Der er revner i sokkel mest mod syd. Revnerne fortsætter op i ydervæggen

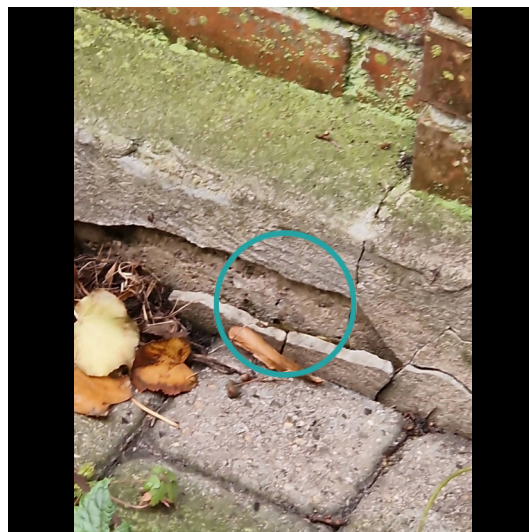
Sokkelpuds er i områder revnet og afskallet og har mangelfuld vedhæftning til underlaget, f.eks. mod terrasse

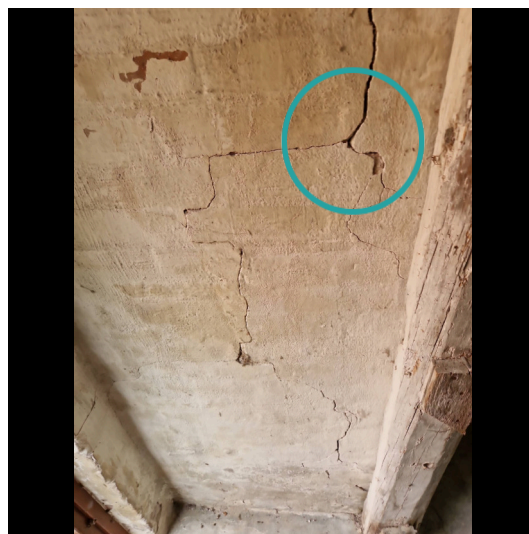
Der er flere revner samt områder hvor puds har mangelfuldt vedhæftning og større afskalninger

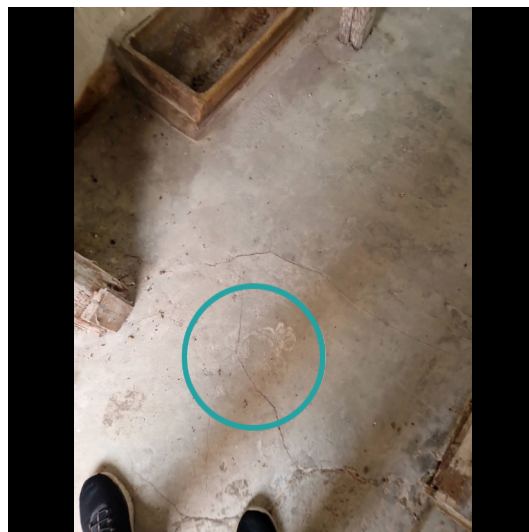
Der er revner og afskalninger i betongulvet
