Pilevænget 20,
4652 Hårlev

Bygningsoversigt

Dato for besigtigelse: 20-04-2026

Introduktion til VTR rapporten

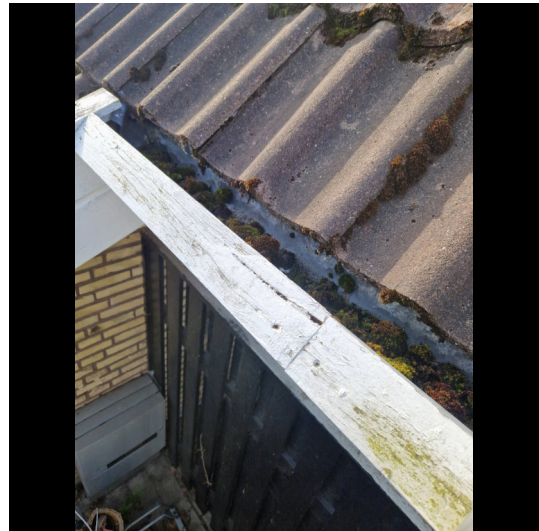
Dækbrædder over stern er med mindre nedbrydning bl.a. i området mod garage

Det vurderes, at skaden kan udvikle sig på længere sigt.

Eftergang/udbedring af dækbrædder

Udbedringseksempel: Udskiftning af dækbrædder. Eksisterende dækbrædder nedtages, i nødvendigt omfang. Dækbræt udføres af ru brædder af fyrretræ, 5. sortering - kvinta, trykimprægneret iht. NTR-klasse AB. Dækbrædder stryges to gange med plastalkydtræbeskyttelse.

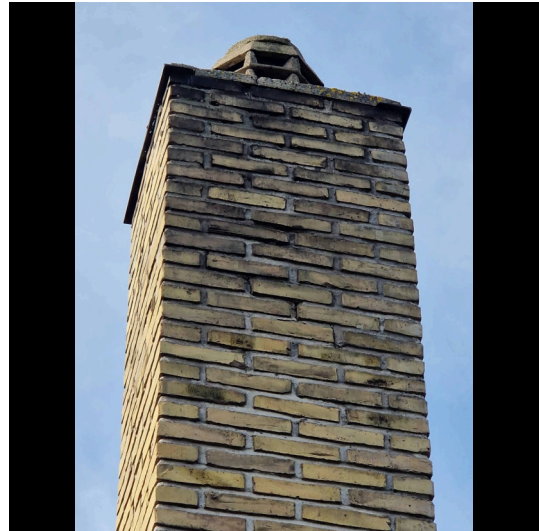
Skorstenen fremstår med mindre skader i sten og lidt udfaldne fuger

Det vurderes, at skaden kan udvikle sig på længere sigt.

Fritstående murværk som f.eks. skorstene og læmurer er generelt mere udsat for vejr og vind end facademure

Udbedring af skader

Opgaven vurderes at kunne udbedres af en murer. Vi anslår at arbejdslønnen er den største del af udbedringsomkostningen og materialer udgør en mindre del. Det anbefales derfor at lade en murer udbedre opgaven på regning.

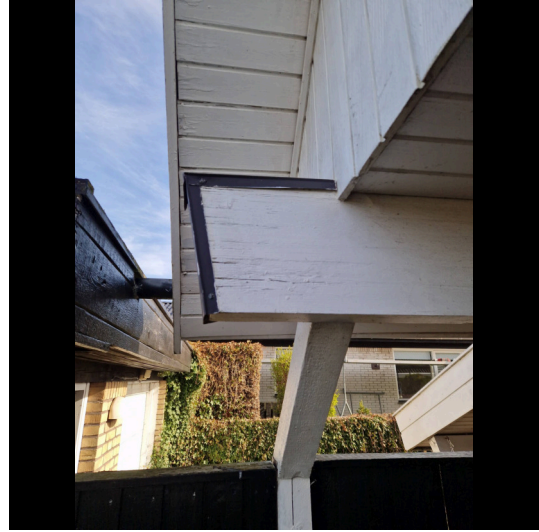
Remender mod have er med mindre nedbrydning

Det vurderes, at skaden kan udvikle sig på længere sigt.

Udbedring af remende inkl. montering af kapsel

Udbedringseksempel: Remender afskæres i muligt omfang, remender smøres, endelukning/kapsel monteres, i muligt omfang monteres kapsel også vandret på toppen af Remende.

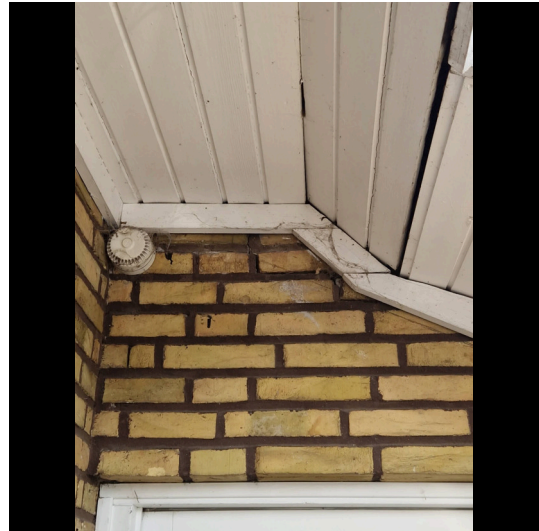
Ydervægge er med enkelte mindre revner f.eks. over facadedør mod bryggers, samt i sammenbygning med læmur mod vej

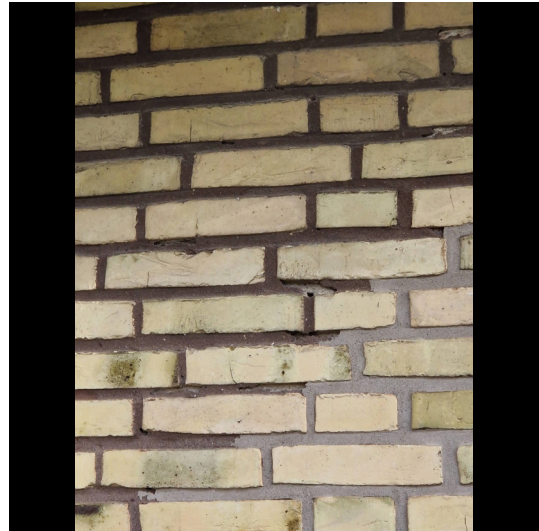
Mørtelfuger er stedvist porøse og med udfald f.eks. ved karnap modsat indkørsel

Det vurderes, at skaden kan udvikle sig på længere sigt.

Udkradsning og udbedring af fuger

Udbedringseksempel: Eftergang af fuger. Forvitrede/løse fuger, synlige revner og huller i fuger udbedres ved udkradsning og omfugning. Fuger udkradses i fuld bredde til dybde min. 15 mm fra den færdige fugeoverflade. I ældre facader udkradses til dybde min. 25 mm. Efter rengøring og vanding efterfuges med tilbageliggende fuger.

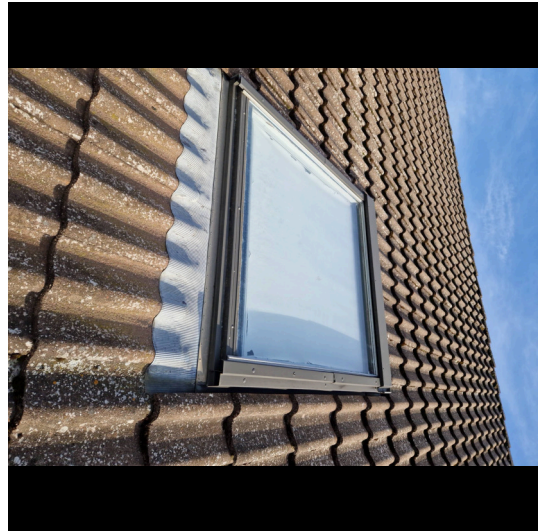
Der er enkelte punkterede termoruder, f.eks. i stort ovenlysvindue mod syd

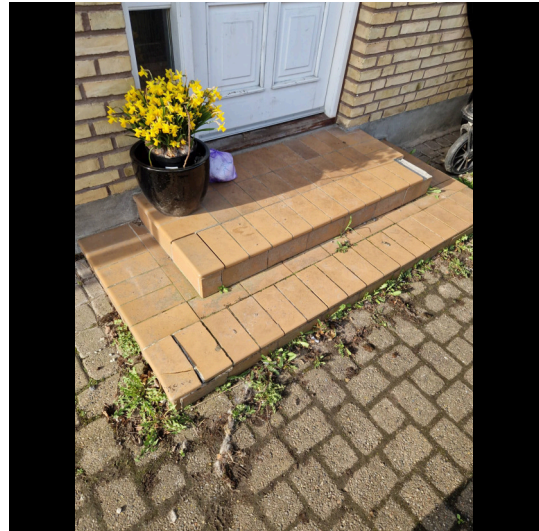
Klinker på trin mod facadedøre er med manglende vedhæftning og defekter

Det vurderes, at skaden kan udvikle sig på længere sigt.

Udskiftning af klinker på trappetrin

Udbedringseksempel: Defekte klinker på udvendig trappetrin af beton. Armeringsjernene er ubeskadigede. Udskiftning af klinker trappetrin. Klinker på trappetrin afhugges, betonlaget afrenses og forbehandles. Naturklinker, som Korzilius Natur, udlægges på trappetrin. Klinkerne fuges med cementbaseret, frost- og vandfast fugemasse, som Alfix Cerafill 10 colour, og afrenses. Forudsættes at trinstørrelsen er 40 cm x 120 cm ekskl. evt respos.

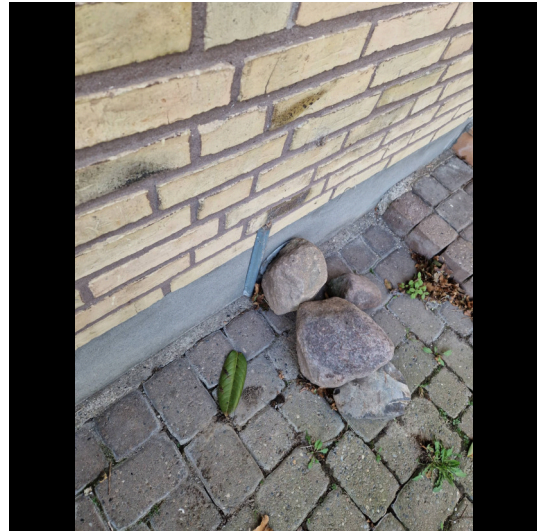
Ventilationsriste til ventileret hulrum er flere steder blokeret/afbkæ det ved besigtigelsen bl.a. mod indkørsel, samt de er placeret for tæt mod terræn modsat indkørsel

Der er risiko for, at der kan opstå følgeskader i gulvkonstruktionen på længere sigt

Sænkning/ændring af terræn

Udbedringseksempel: Sænkning/ændring af hældning på terræn ved bygning. Eksisterende belægning optages og evt. grusunderlaget afrømmes. Råjord afrømmes og bortkøres. Terræn afrettes og det afrømmede grus udlægges, afrettes og komprimeres. Afretningslag af velgraderet bakkemateriale udlægges, kornkurve 0-8 mm, hvorefter overfladen aftrækkes nøjagtigt med ledere og retskinne, så terrænet får fald min. 1:50 på de første 3 m væk fra bygningen. Eksisterende belægning udlægges i lige flugter.

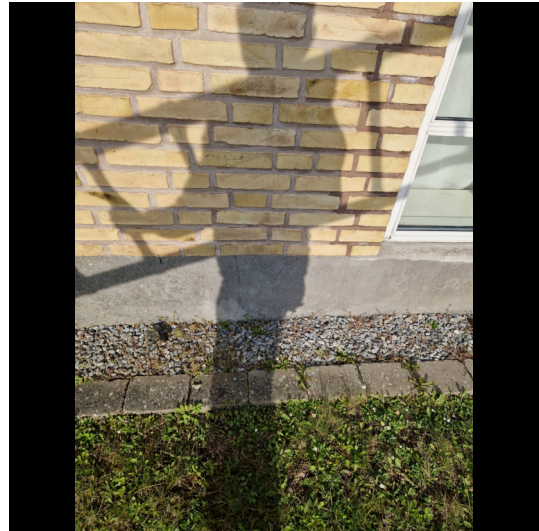
Sokkel er med mindre revner, samt puds er stedvist med begrænset vedhæftning bl.a. i sammenbygning med læmur og på skråkant ved vindue mod vej og terrassedør mod stue

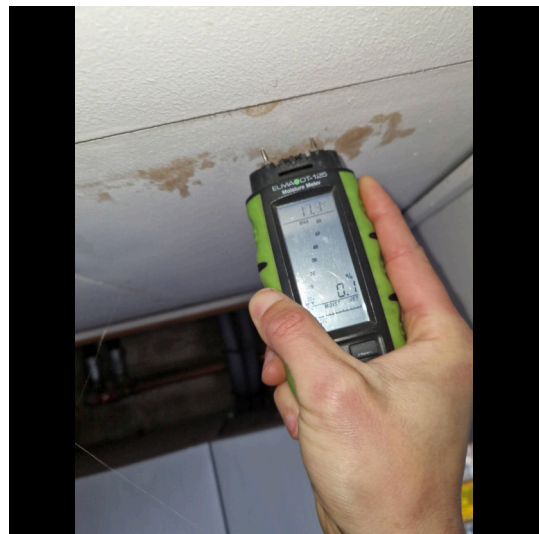
Der er fugtskjolder på loftet

Der var ikke tale om opfugtninger på besigtigelsestidspunktet. Der vurderes at være tale om ældre fugtskjolder fra tidligere utætheder/vandskader.

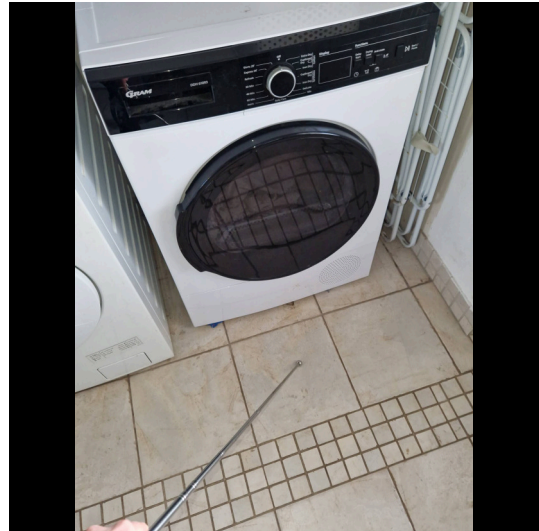
Der er gulvklinter med mangelfuld vedhæftning til underlaget bl.a. ved facadedør

Der er tale om et område, som ikke er vandbelastet. Der vurderes derfor ikke at være nærliggende risiko for skader.

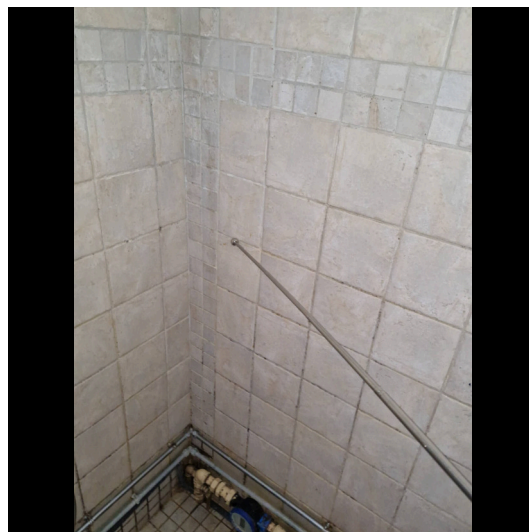
Der er gulvklinter og vægfliser med mangelfuld vedhæftning til underlaget i brusenichen

Der er tale om gulv og væg med direkte vandbelastning, hvorfor der er risiko for skader på de omkringliggende konstruktioner og installationer.

Udskiftning af klinker/fliser

Udbedringseksempel: Udskiftning af klinker/fliser og vådrumsbehandling. klinker/fliser aftages. Underlaget rengøres omhyggeligt. Gulvet vådrumsbehandles. Der skal anvendes et komplet system til vandtætning med produkter fra samme godkendelse. Overflader primes og forsegles i hjørner, omkring rørgennemføringer og ved overgang væg/gulv. Heldækkende tætningsmasse påføres. Gulvklinter udlægges, fuges og afrenses. I hjørner, og i overgang væg og gulv samt omkring sanitære installationer fuges med elastisk, vådrums siliconefugemasse.

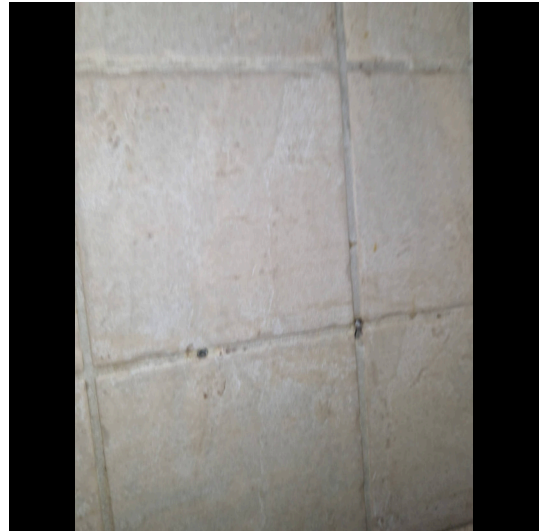
Der er åbne skruehuller i brusenichen

Der er tale om vægge med direkte vandbelastning, hvorfor der er risiko for skader på de omkringliggende konstruktioner og installationer.

Udskiftning af overflade/beklædning med vægfliser

Udbedringseksempel: Demontering af eksisterende overflade/beklædningen. Klargøring til montering af vægfliser og vådrumsbehandling. Underlaget rengøres omhyggeligt. Væggen vådrumsbehandles. Der skal anvendes et komplet system til vandtætning med produkter fra samme godkendelse. Overflader primes og forsegles i hjørner, omkring rørgennemføringer og ved overgang væg/gulv. Heldækkende tætningsmasse påføres. Vægfliser opsættes, fuges og afrenses. I hjørner, og i overgang væg og gulv samt omkring sanitære installationer fuges med elastisk, vådrums

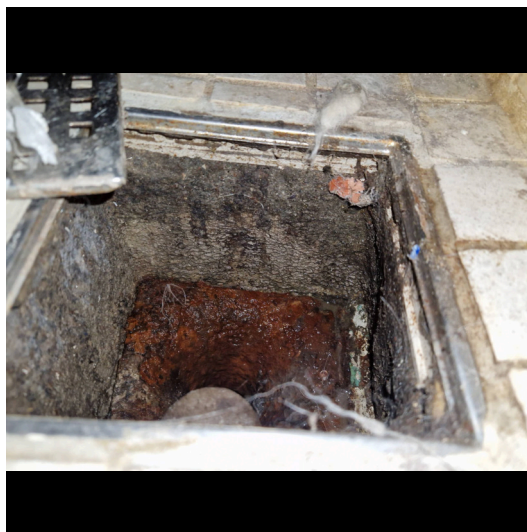
Der er afstand og synlig betonkant mellem afløbsskål og rist i gulv afløb i bruseniche

Afløbet er vandbelastet fra gulvoverfladen, og der er risiko for fugtindtrængen og skader på de underliggende konstruktioner og installationer.

Udskiftning af gulvafløb

Udbedringseksempel: Udskiftning af gulvafløb i betongulv med fliser/klinker. Afløbsskål ophugges og udskiftes med ny afløbsskål af rustfrit stål med ramme og 140 x 140 mm rist. Inkl. membranklemflange, vandlås og studse for sideindløb. Afløbsskålen tilsluttes afløbssystemet. Beton udstøbes omkring gulvafløbet til plan med eksisterende betonlag.

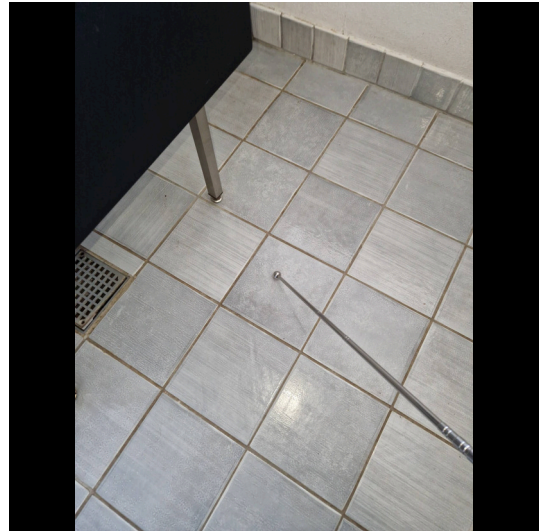
Der er gulvklinter med mangelfuld vedhæftning til underlaget ved vask

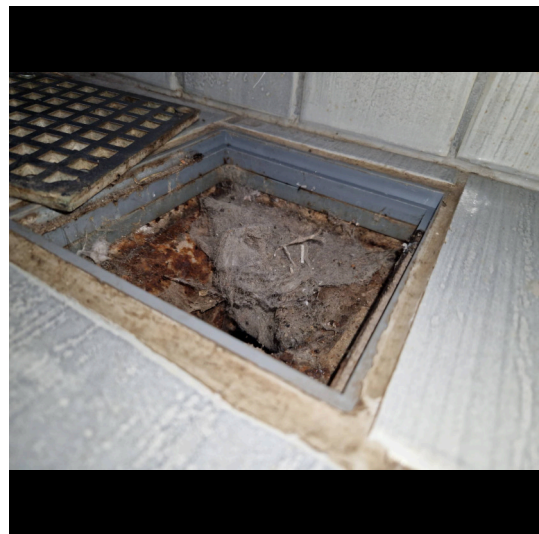
Der er afstand og synlig betonkant mellem afløbsskål og rist i gulv afløb ved håndvasken

Gulv afløbet er ikke vandbelastet fra gulvoverfladen, og der skønnes derfor ikke at være nærliggende risiko for skader.

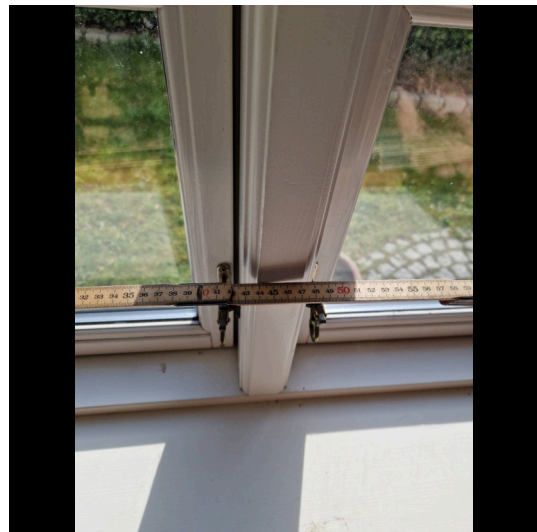
Der er ikke den påbudte redningsåbning i rummet

Der er risiko for personskade i tilfælde af brand.

Etablering af godkendt redningsåbning

Opgaven har ikke været mulig at prissætte, det anbefales at kontakte en tømrer med henblik på udredning af opgaven og tilbud på udbedring.

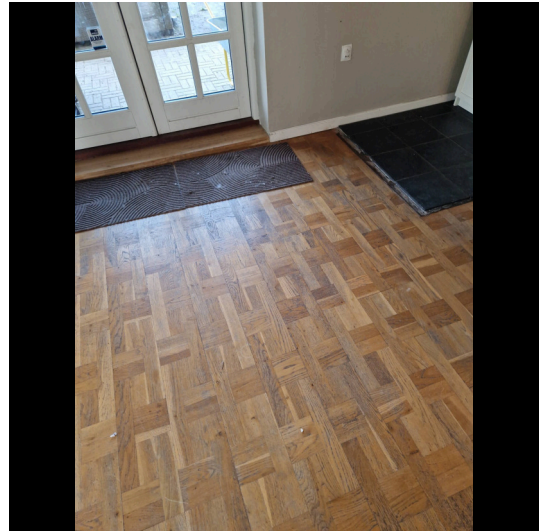
Gulvet har mindre skævheder og ujævnheder / Gulv er ude af vater flere steder bl.a. mod terrassedør i køkken/alrum

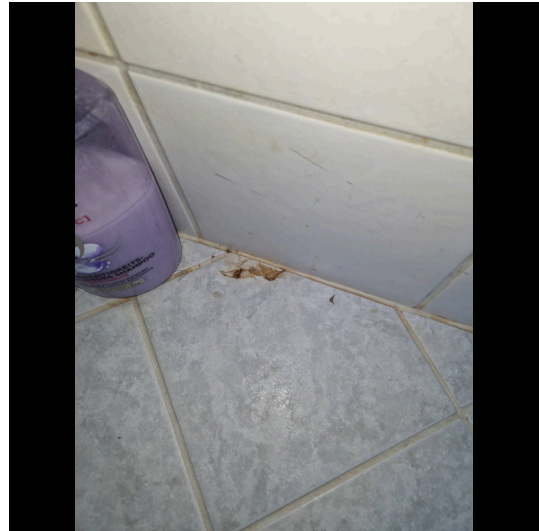
Der er revnede gulvklinter samt gulvklinter med begrænset vedhæftning til underlaget i bruseniche

Der er tale om gulv med direkte vandbelastning, hvorfor der er risiko for skader på de omkringliggende konstruktioner og installationer.

Udskiftning af klinker/fliser

Udbedringseksempel: Udskiftning af klinker/fliser og vådrumsbehandling. klinker/fliser aftages. Underlaget rengøres omhyggeligt. Gulvet vådrumsbehandles. Der skal anvendes et komplet system til vandtætning med produkter fra samme godkendelse. Overflader primes og forsegles i hjørner, omkring rørgennemføringer og ved overgang væg/gulv. Heldækkende tætningsmasse påføres. Gulvklinter udlægges, fuges og afrenses. I hjørner, og i overgang væg og gulv samt omkring sanitære installationer fuges med elastisk, vådrums siliconefugemasse.

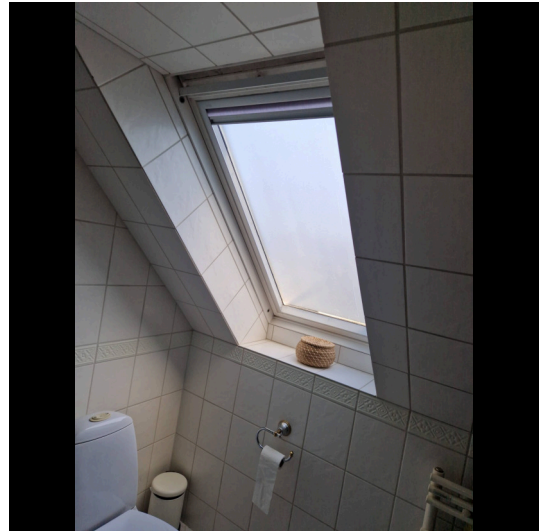
Der er kun rumaftræk gennem vindue i rummet

Der ses ingen tegn på skade ved besigtigelsen.

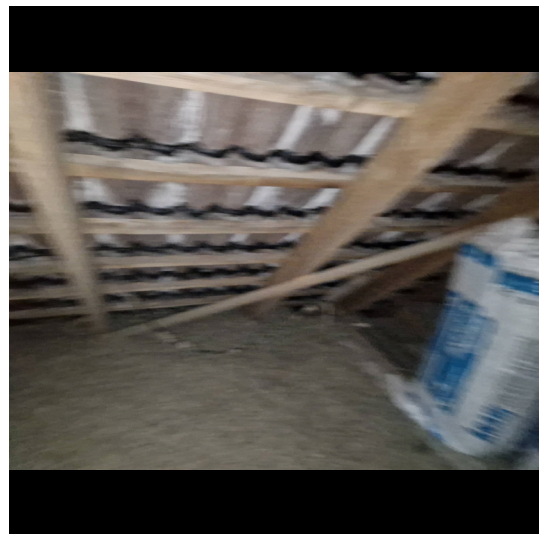
Tagrummets ventilation er begrænset

Der kunne ikke registreres følgeskader ved besigtigelsen, og der vurderes ikke at være nærliggende risiko for skade.

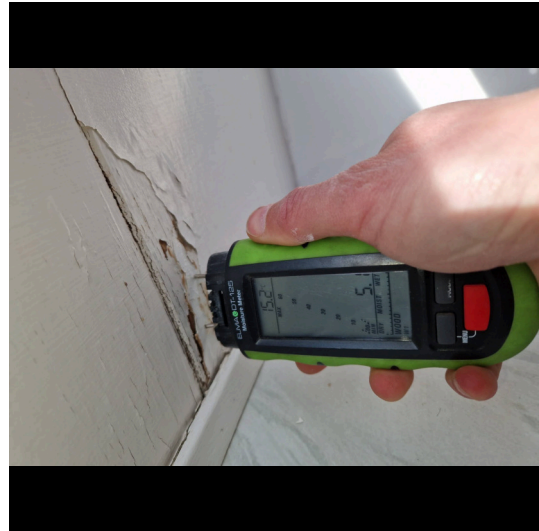
Lysning inder ovenlysvindue er med fugtskjolder

Forholdet var tørt ved fugtmåling og skønnes derfor af ældre dato.

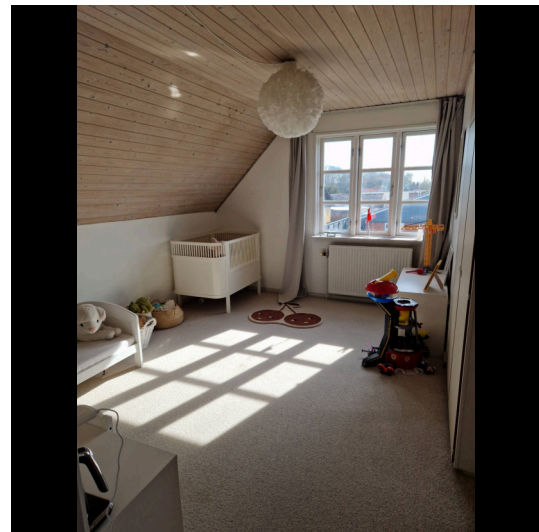
Der er ikke den påbudte redningsåbning i i værelser mod vej

Der er risiko for personskade i tilfælde af brand.

**Indhent tilbud****Etablering af godkendt redningsåbning**

Opgaven har ikke været mulig at prissætte, det anbefales at kontakte en tømrer med henblik på udredning af opgaven og tilbud på udbedring.

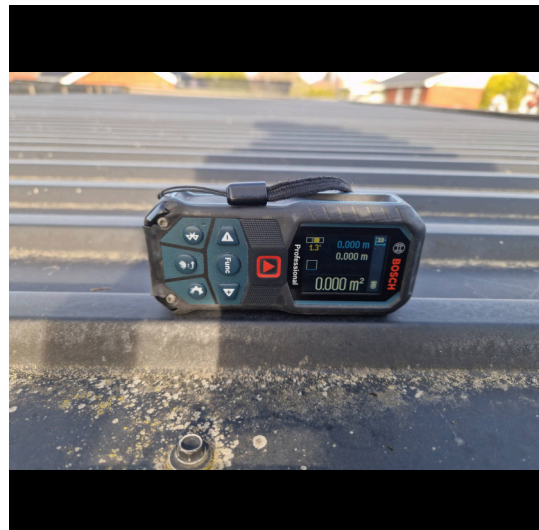
Taghældningen er mindre end foreskrevet af tagproducenten

Forholdet skønnes ikke at medføre nogen risiko.

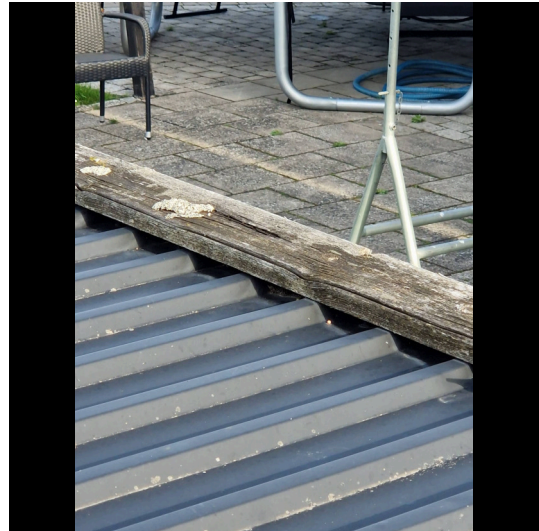
Dækbrædder er med stedvis nedbrydning f.eks. mod skel

Det vurderes, at skaden kan udvikle sig på længere sigt.

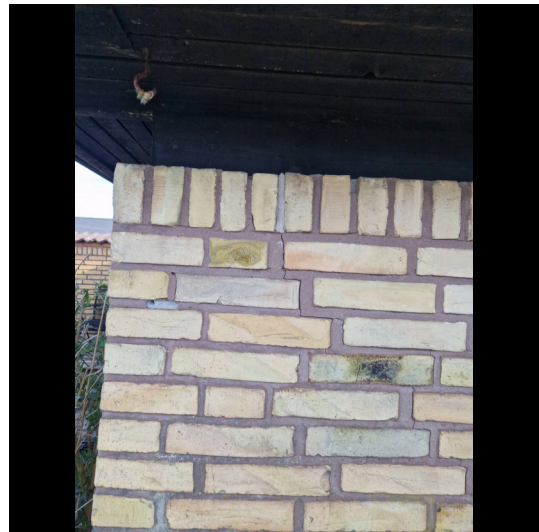
Facade er med mindre revnedannelser, samt defekte og porøse fuger. Særligt på langside mod have

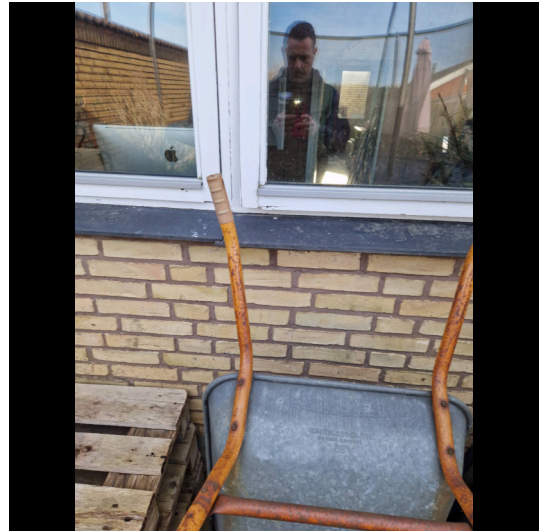
Vinduer mod redskabsrum er med nedbrydning

Det vurderes, at skaden kan udvikle sig på længere sigt.

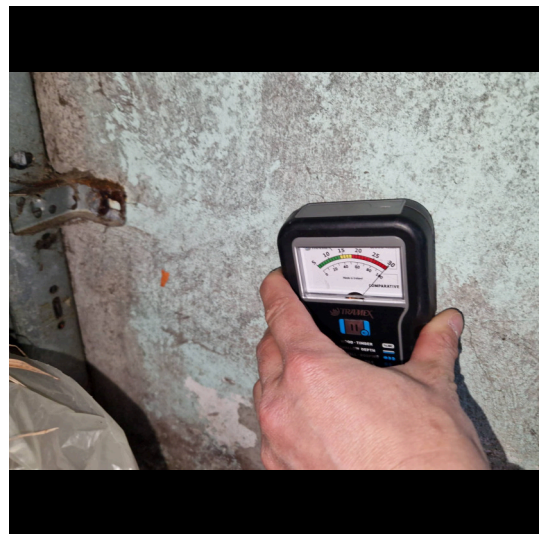
Indvendige vægge er med opfugtninger, misfarvninger og afskalninger f.eks. ved facadedør og mod skel, samt i redskabsrum

Det vurderes, at skaden kan udvikle sig på længere sigt.

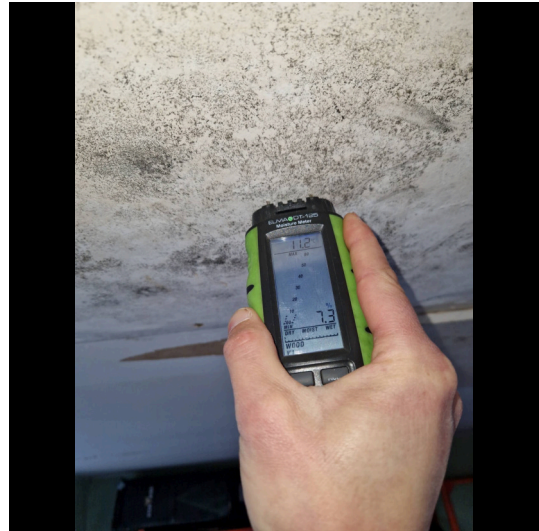
Loft er med større misfarvninger

Forholdet var tørt ved fugtmåling og skønnes derfor af ældre dato.
