Realsyn+ for

Herningvej 176,  
9220 Aalborg Øst

### Bygningsoversigt

## Introduktion til VTR rapporten

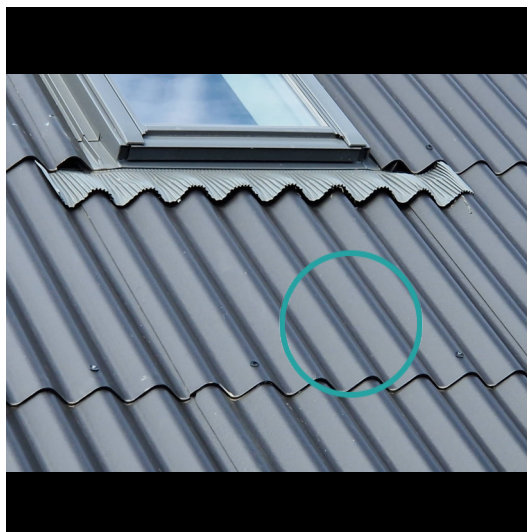
**Tag****SKADE:**

Inddækningen mod tag under ovenlysvinduer, ligger ikke tæt mod tagflade og gaber mest udpræget ovenlys tagflade øst

**RISIKO:**

Der er risiko for sne- og fugtindtrængning ved blæst og storm

**1.250,00 Pr lbm\*****Eftergang af inddækning ved vindue**

Udbedringseksempel: Eftergang af inddækning. Inddækning eftergås for tæthed ved at sikre at inddækningen slutter tæt til tagbelægningen

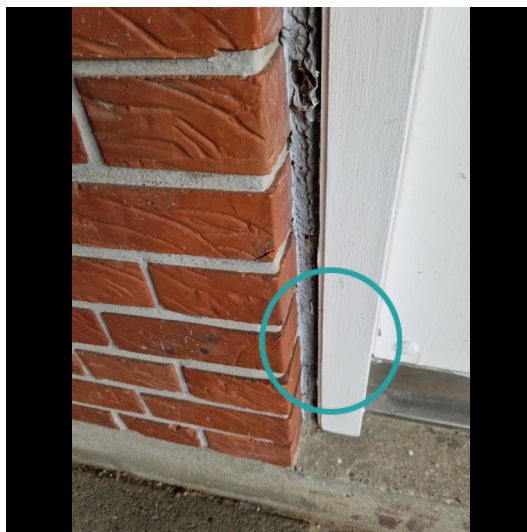
**Døre/vinduer/porte****SKADE:**

Elastiske fuger omkring bagdør samt vindue venstrebagdør, er med krakeleringer og udfald. Ved vindue synlig bagstop under vindue

**RISIKO:**

Det vurderes, at skaden kan udvikle sig på længere sigt.

**NOTE:**

Dør og vindue er ud mod carport

**Eftergang af fuger**

Udbedringseksempel: Eftergang af fuger. Kontaktflader mellem fuge og omgivende bygningsdele afrenses. Udrensning/udkradsning af eksisterende fuge, stopning, fugeunderlag og elastisk fuge.

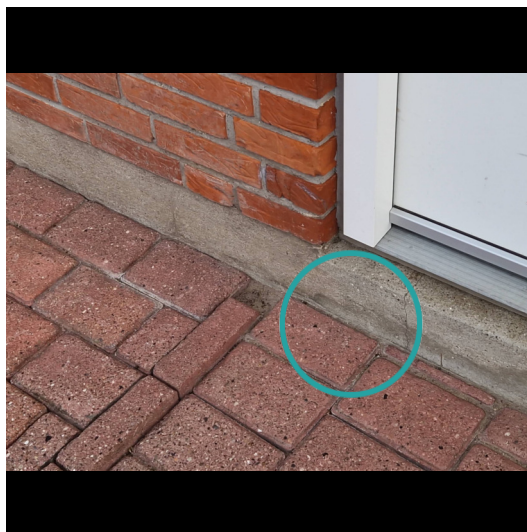
**Fundament/sokkel****SKADE:**

Der er mindre revner i sokkel/sokkelpuds. Bla konstateret vestfacade under fordør

**NOTE:**

Konstruktionen har henstået sådan i en længere årrække uden følgeskader, der vurderes derfor ikke at være nærliggende risiko for skade.

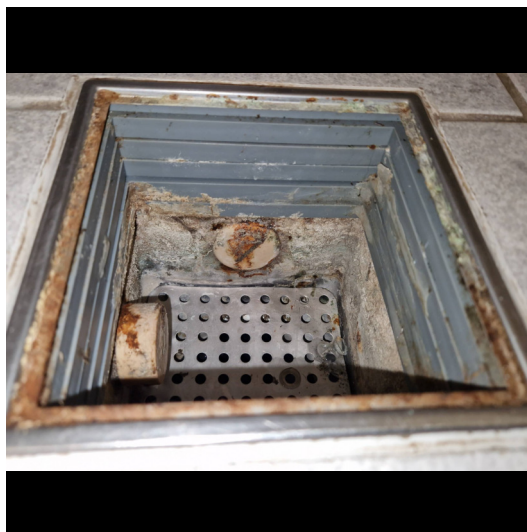
## Stueplan

**SKADE:**

Der er monteret for mange forhøjerrammer mellem afløbsskål og rist, og der er synlig betonekant i gulvafløb

**RISIKO:**

Hvis gulvafløbet fremover bliver belastet af vand fra gulvoverflade, kan dette give anledning til vandudsivning og skader på de omkringliggende konstruktioner og installationer.

**Udskiftning af gulvafløb**

Udbedringseksempel: Udskiftning af gulvafløb i betongulv med fliser/klinker. Afløbsskål ophugges og udskiftes med ny afløbsskål af rustfrit stål med ramme og 140 x 140 mm rist. Inkl. membranklemflange, vandlås og studse for sideindløb. Afløbsskålen tilsluttes afløbssystemet. Beton udstøbes omkring gulvafløbet til plan med eksisterende betonlag.

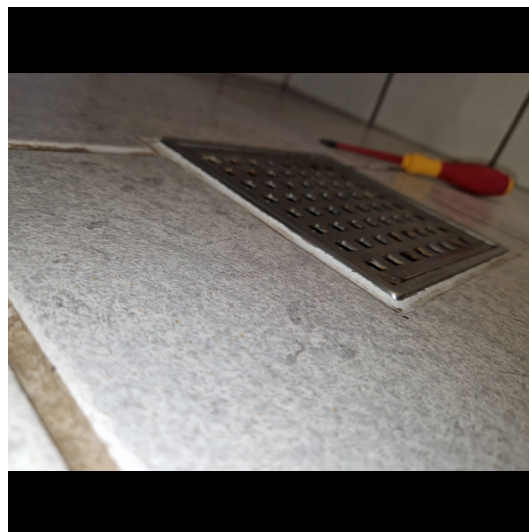
**Stueplan****SKADE:**

Overkant risteramme på gulvafløb er højere end omkringliggende gulv

**RISIKO:**

Gulv/gulvafløb er ikke vandbelastet fra overflade

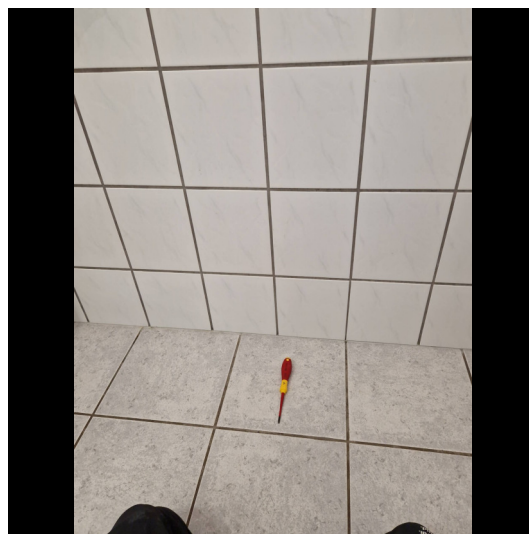
**Stueplan****SKADE:**

Der er enkelte gulvklinter med mangelfuld vedhæftning til underlaget. Konstateret midt for væg mod bryggers

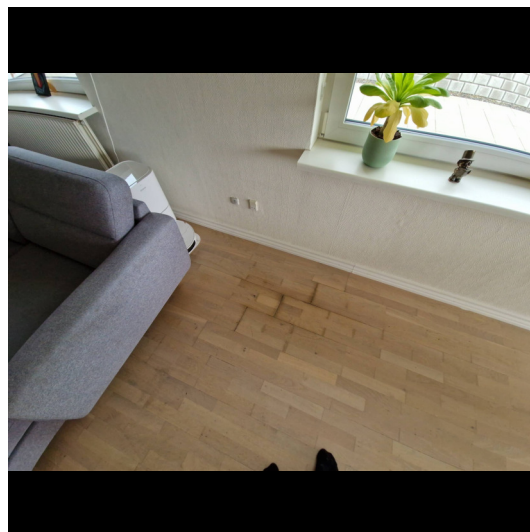
## Stueplan

### SKADE:

Der er fugtskadet trægulv, hvor pottedplanter har stået direkte på gulvet. Konstateret foran vindue østfacade

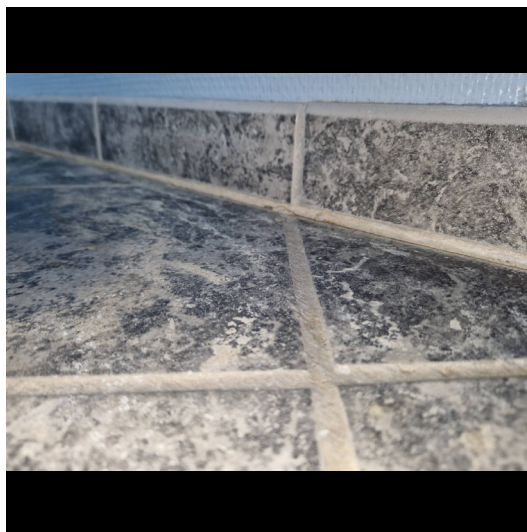
## 1. Sal

**SKADE:**

Hård fuge gulv/væg er stedvis med revner og krakeleringer.  
Bla konstateret under vaskeskab og hjørne bag brusekabine

**RISIKO:**

Der vurderes ikke at være nærliggende risiko for skader  
herfra, da bruser er i lukket brusekabine

**Eftergang af fuger**

Udbedringseksempel: Eftergang af fuger. Eksisterende fuger udskæres. Underlaget rengøres omhyggeligt, fugesider affedtes.

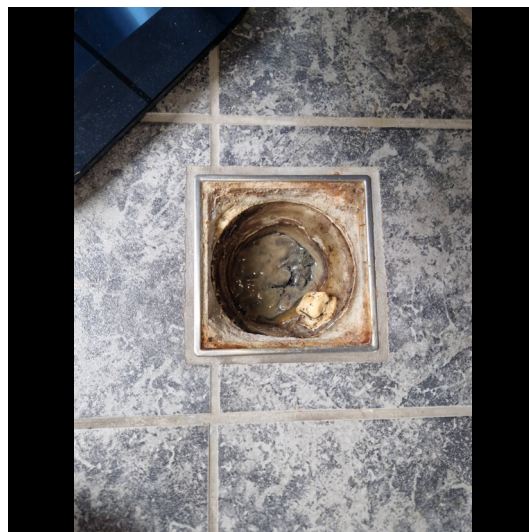
**1. Sal****SKADE:**

Der er afstand og synlig betonkant mellem afløbsskål og rist i gulv afløb under vaskeskab

**NOTE:**

Gulv afløbet er ikke vandbelastet fra gulvoverfladen, og der skønnes derfor ikke at være nærliggende risiko for skader.

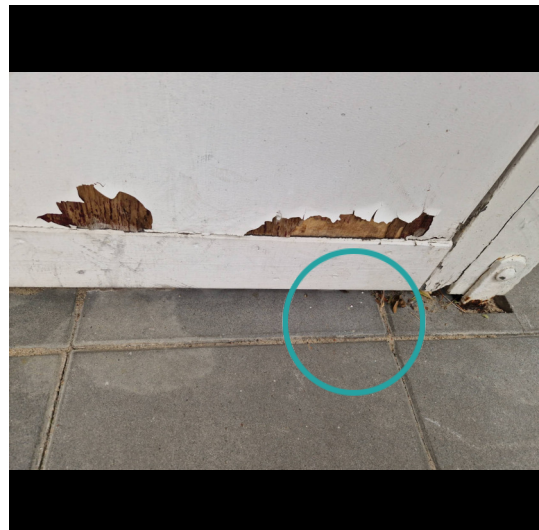
**Døre/vinduer/porte****SKADE:**

Dør er med delaminering i dørplade

**RISIKO:**

Det vurderes, at skaden kan udvikle sig på længere sigt.
