Realsyn+ for

Rensdyrvej 5,  
9200 Ålborg SV

### Bygningsoversigt

Dato for besigtigelse: 19-08-2026

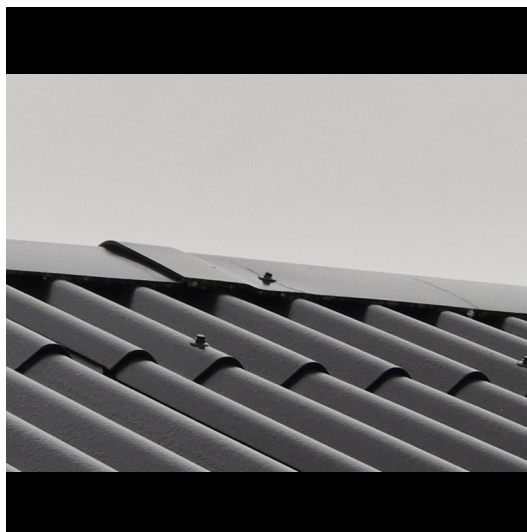
**Tag****SKADE:**

Flere rygningsplader er revnede

**RISIKO:**

Forholdet kan fortsat udvikle sig, og der er nærliggende risiko for skader på andre bygningsdele.

**964,00 Pr lbm\*****Udskiftning af rygningsplader**

Udbedringseksempel: Montering af rygningsplader . Evt. eksisterende rygningsplader demonteres, herefter montering af nye rygningsplader

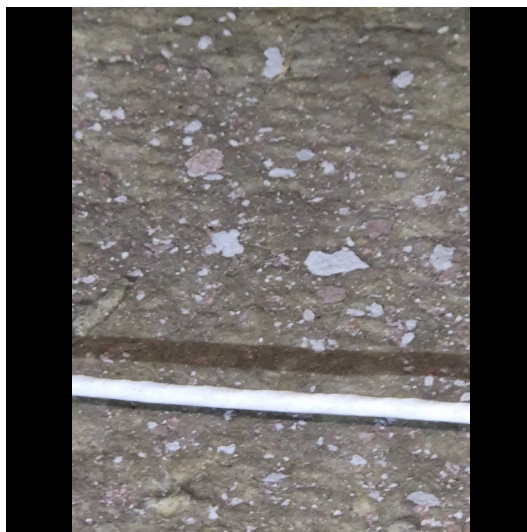
**Stueplan****SKADE:**

Der ligger små stykker eternit på isoleringen flere steder, efter der er lagt ny tagbelægning

**NOTE:**

Eternitstykkerne kan indeholde asbest, hvorfor kontakt bør undgås. Såfremt det ønskes fjernet bør det ske i henhold til gældende anvisninger.

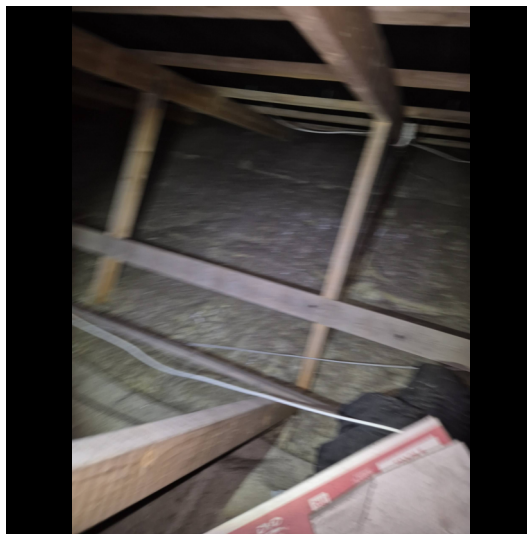
**Stueplan****SKADE:**

Isolering er ført helt ud mod tagflade ved tagfod, og blokerer derfor for ventilationen flere steder

**NOTE:**

Forholdet ved tagfoden kan medføre, at den naturlige fugtige luft i loftsrummet ikke bliver ledt bort, der ses dog ikke tegn på skade her af og der kunne ikke måles forhøjet fugtniveau på besigtigelsestidspunktet. Der er dog mindre misfarvninger på flere taglægter i tagrummet.

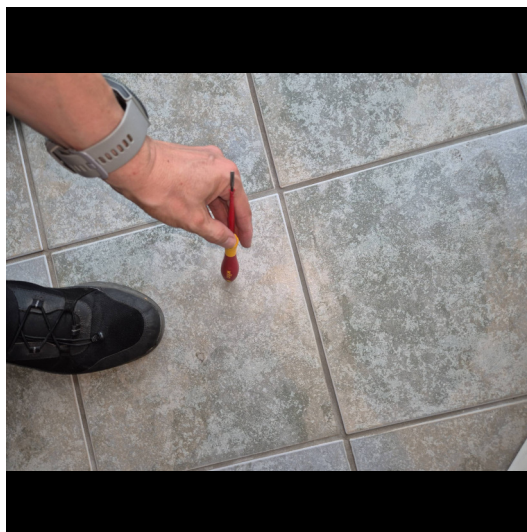
**SKADE:**

Der er større områder af gulvklinter med mangelfuld vedhæftning til underlaget

**RISIKO:**

Det vurderes, at skaden kan udvikle sig på længere sigt.

**Udskiftning af klinker/fliser**

Udbedringseksempel: Udskiftning af klinker/fliser og vådrumsbehandling. klinker/fliser aftages. Underlaget rengøres omhyggeligt. Gulvet vådrumsbehandles. Der skal anvendes et komplet system til vandtætning med produkter fra samme godkendelse. Overflader primes og forsegles i hjørner, omkring rørgennemføringer og ved overgang væg/gulv. Heldækkende tætningsmasse påføres. Gulvklinter udlægges, fuges og afrenses. I hjørner, og i overgang væg og gulv samt omkring sanitære installationer fuges med elastisk, vådrums siliconefugemasse.

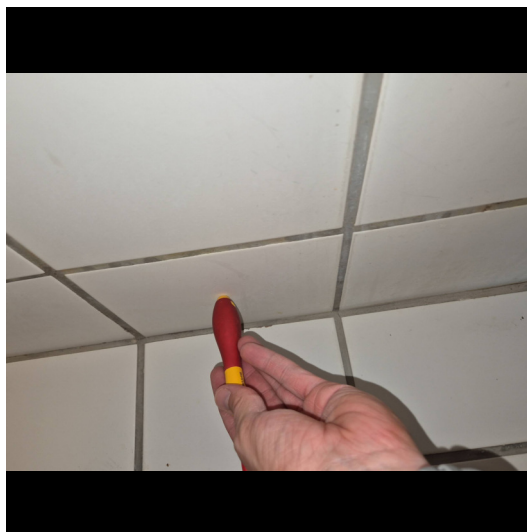
## SKADE:

Der er flere vægfliser med mangelfuld vedhæftning til underlaget i brusenichen

## RISIKO:

Der er tale om vægge med direkte vandbelastning, hvorfor der er risiko for skader på de omkringliggende konstruktioner og installationer.

## Udskiftning af klinker/fliser

Udbedringseksempel: Udskiftning af vægfliser. Vægfliser aftages. Underlaget rengøres omhyggeligt. Overflader primes og forsegles i hjørner, omkring rørgennemføringer og ved overgang væg/gulv. Heldækkende tætningsmasse påføres. Vægfliser opsættes, fuges og afrenses. I hjørner, og i overgang væg og gulv samt omkring sanitære installationer fuges med elastisk, vådrums siliconefugemasse.

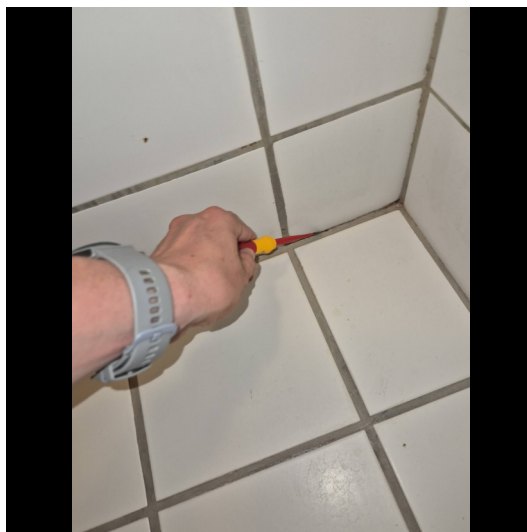
## SKADE:

Der er defekte/revnede fuger i bruseniche ved gulv

## RISIKO:

Der er tale om fuger, som er direkte vandbelastede, hvorfor der er risiko for skader på de omkringliggende konstruktioner og installationer.

## Eftergang af fuger

Udbedringseksempel: Eftergang af fuger i vådrum. Eksisterende fuger udskæres. Underlaget rengøres omhyggeligt, fugesider affedtes. Fugemassen påføres ved brug af flisebræt, og smøres ud for at fylde mellemrummet mellem fliser og klinker.

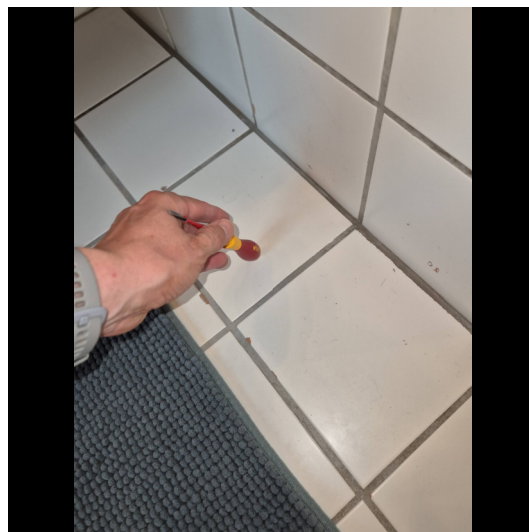
**Stueplan****SKADE:**

Der er gulvklinter og vægfliser med mangelfuld vedhæftning til underlaget udenfor vandbelastet område, samt enkelte revnede gulvklinter

**NOTE:**

Der er tale om et mindre område, som ikke er vandbelastet. Der vurderes derfor ikke at være nærliggende risiko for skader.

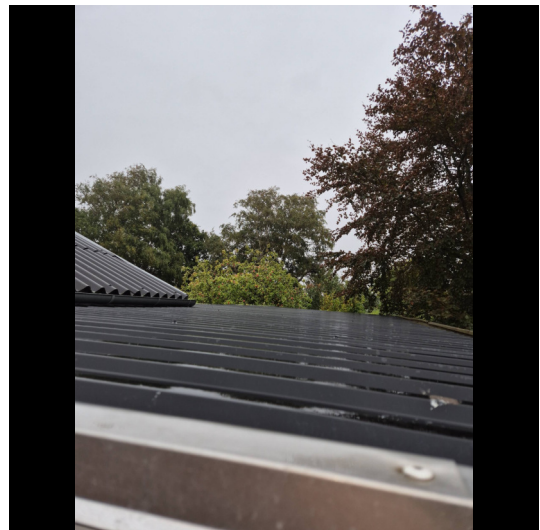
**Tag****SKADE:**

Taghældningen er mindre end foreskrevet af tagproducenten

**NOTE:**

Der ses ikke tegn på skade efter nu mange år, hvorfor forholdet skønnes uden overordnet konstruktiv betydning.

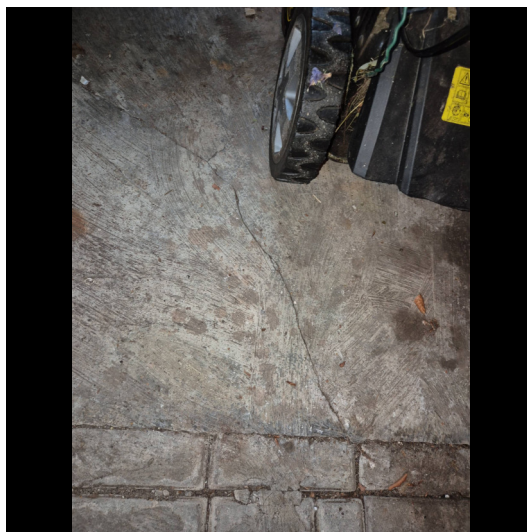
**Stueplan****SKADE:**

Der er revner i overfladen på betongulvet

**NOTE:**

Det vurderes ikke, at skaden vil udvikle sig yderligere.
